**MINISTERSTWO INFRASTRUKTURY
PAŃSTWOWA KOMISJA BADANIA WYPADKÓW LOTNICZYCH**

RAPORT KOŃCOWY

zdarzenie nr: 457/09

Samolot ultralekki DV-1 Skylark; SP-SASL

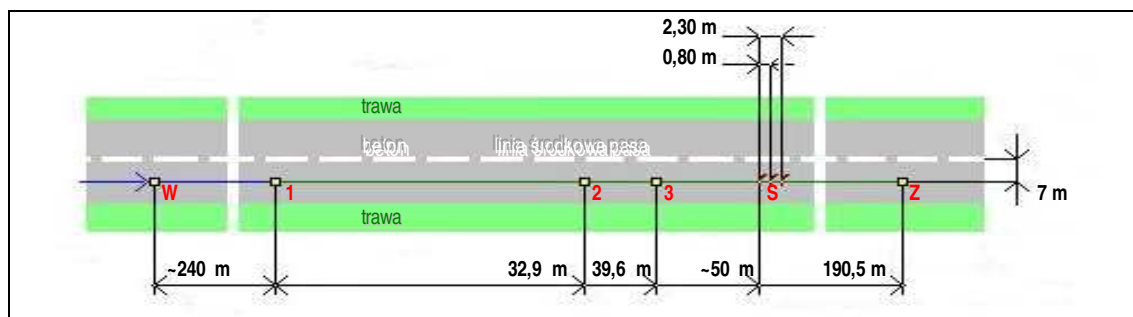
Samolot przyziemił z nadmierną prędkością na przednie koło 240 m za progiem DS05 i wykonał tzw. kangura prędkościowego. Drugie, przyziemienie, również na przednie koło, nastąpiło po 32,9 m, a kolejne po 39,6 m, podczas którego z przedniej goleni został wyłamany widelec wraz z kołem, ale nie oddzielił się od konstrukcji.

Samolot pochylił się na nos i po 10 m doszło do kontaktu śmigła z nawierzchnią betonową drogi startowej. Po dalszych 108 m samolot zatrzymał się. Szkic dokumentujący ślady przyziemienia na drodze startowej przedstawiono poniżej.

W – punkt wyrównania, **1** – pierwszy ślad, **2** – drugi ślad, **3** – początek ciągłej rysy na betonie, **S** – trzy ślady łopat śmigła, **Z** – miejsce zatrzymania się samolotu. Szerokość całkowita betonowego pasa startowego lotniska Katowice-Muchowiec wynosi 60 m, a wydzielonej betonowej drogi startowej - 30 m.
