ALBUM ILUSTRACJI
z wypadku samolotu Cessna T182T Skylane; SP-IKE
4 lipca 2009 r., Tropiszów k/Pobiednika Wielkiego

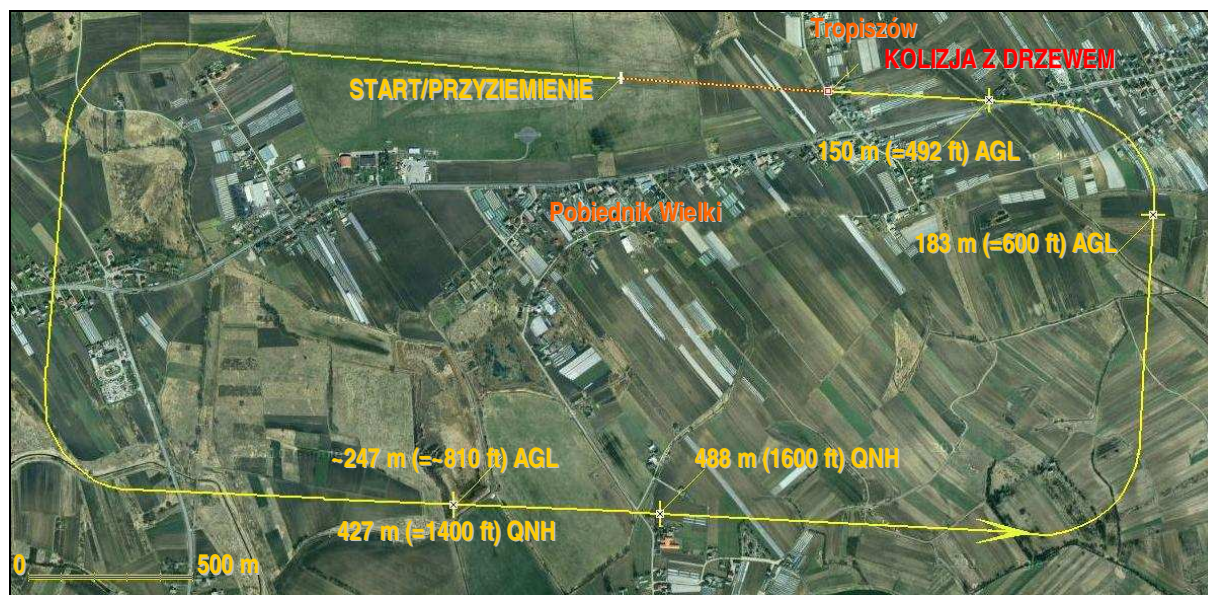
1 – Wykonywany krąg nadlotniskowy, naniesione elementy sytuacji [www.zumi.pl].

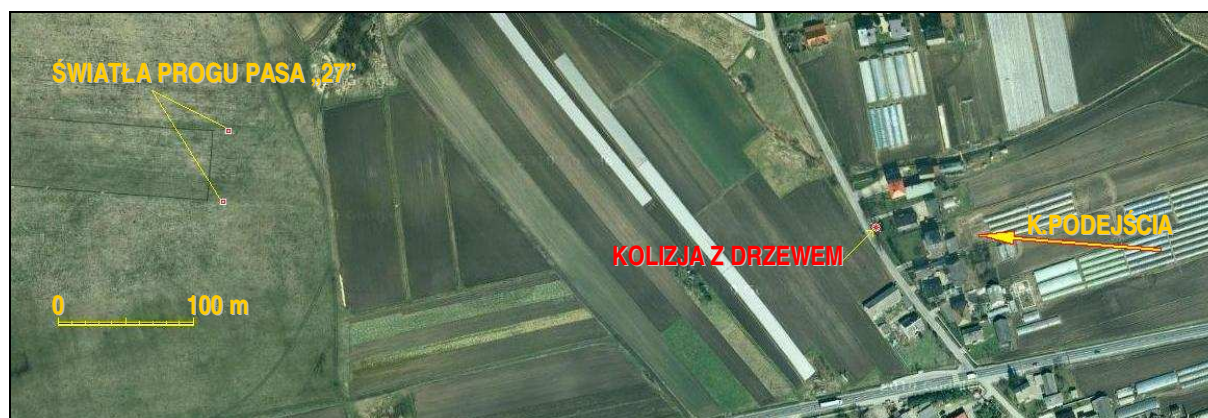
2 – Wschodni próg pasa startowego, kierunek podejścia i miejsce kolizji z drzewem [www.zumi.pl].

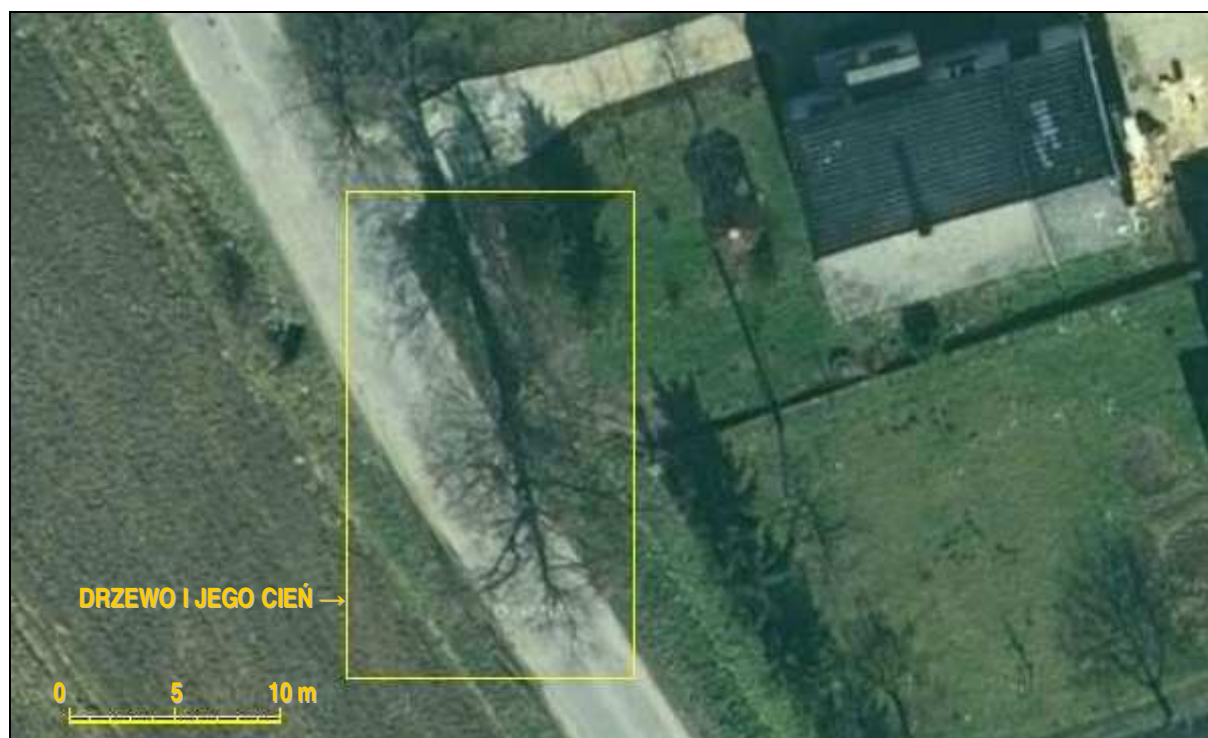
3 – Powiększony fragment zdjęcia lotniczego z zaznaczonym drzewem – miejscem kolizji [www.zumi.pl].

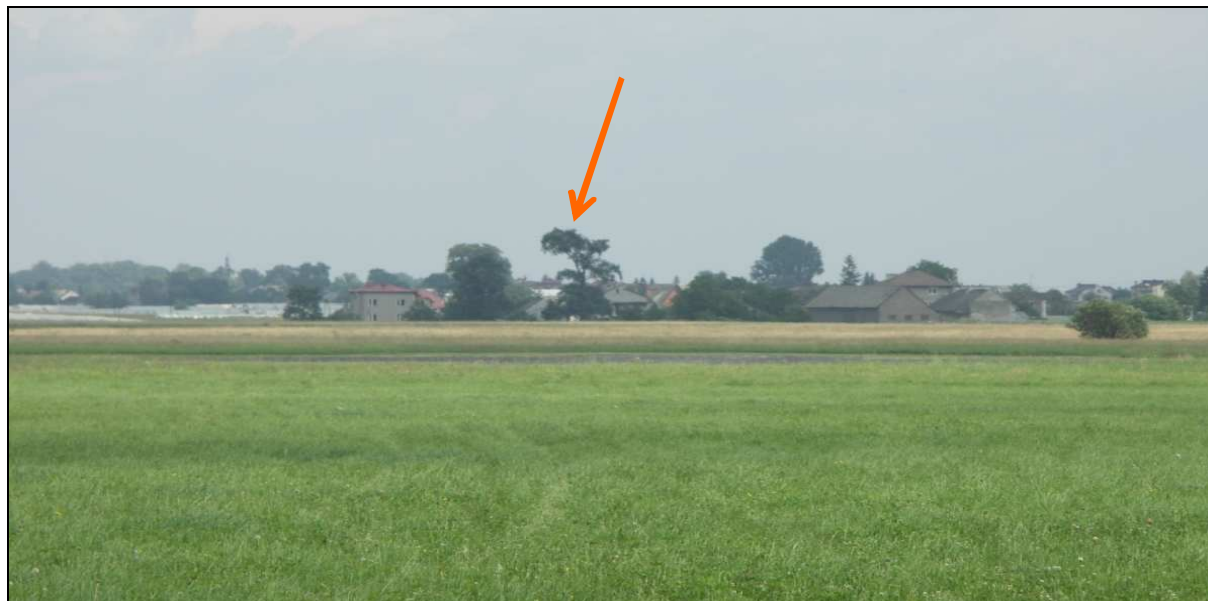
5 – Widok na drzewo (miejsce kolizji) z punktu startu/przyziemienia w kierunku przeciwnym do kierunku lotu.

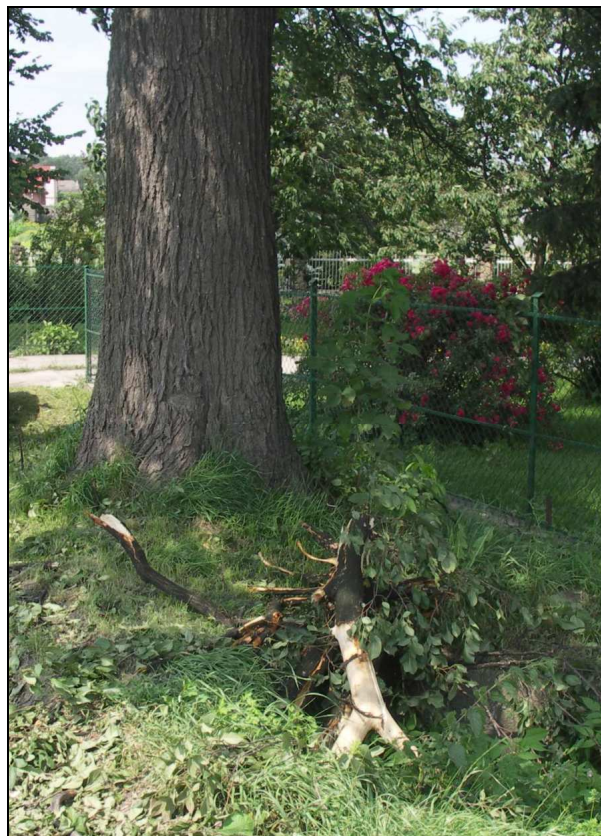
6 – Złamana przez samolot gałąź u podnóża drzewa.

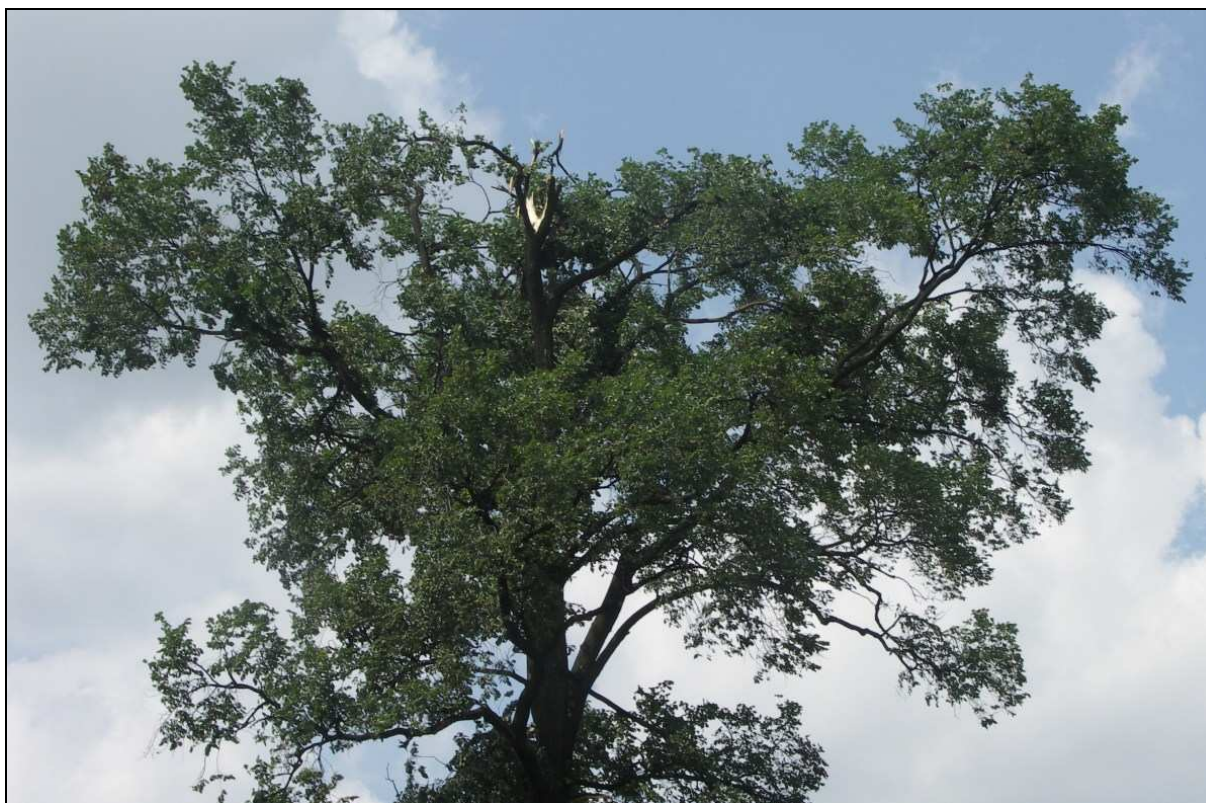
8 – Zbliżenie korony drzewa od strony południowej – widoczne uszkodzenia gałęzi.

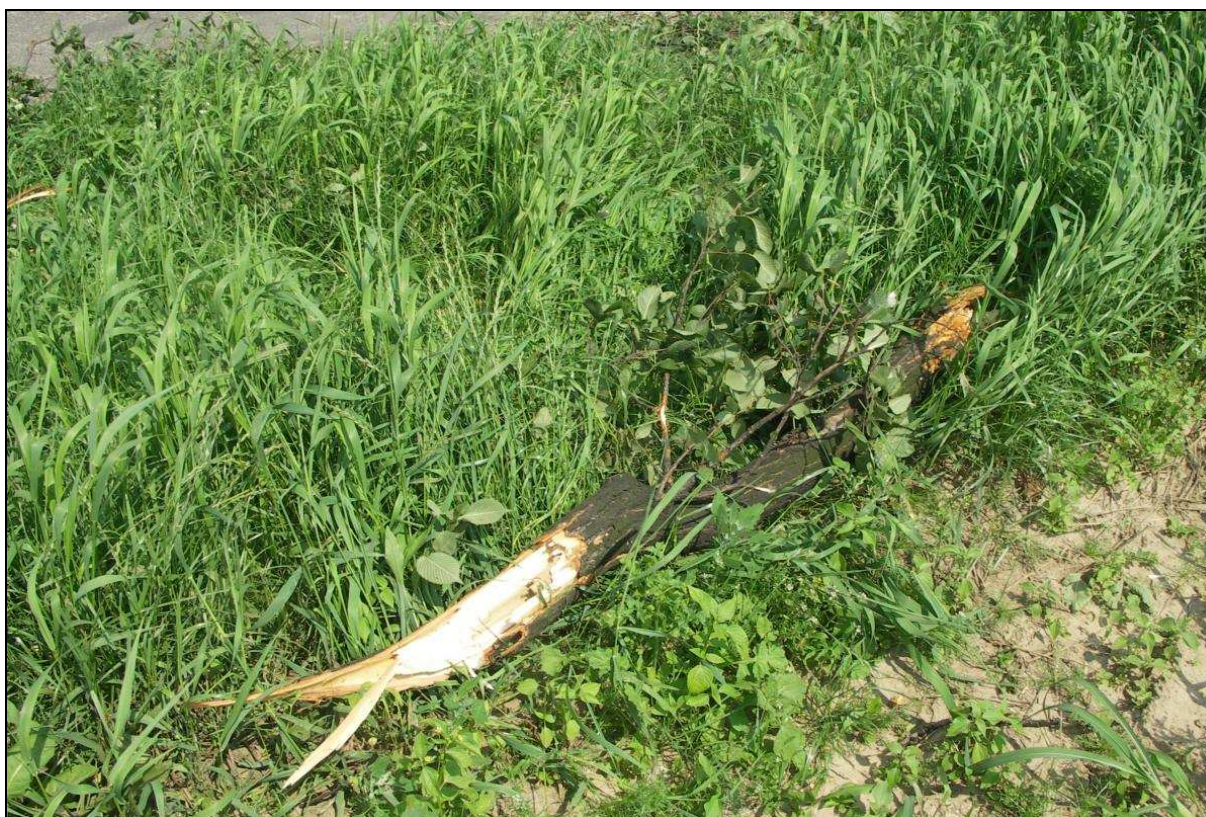
9 – Fragment złamanej przez samolot gałęzi przerzucony na drugą stronę drogi wiodącej z południa na północ.

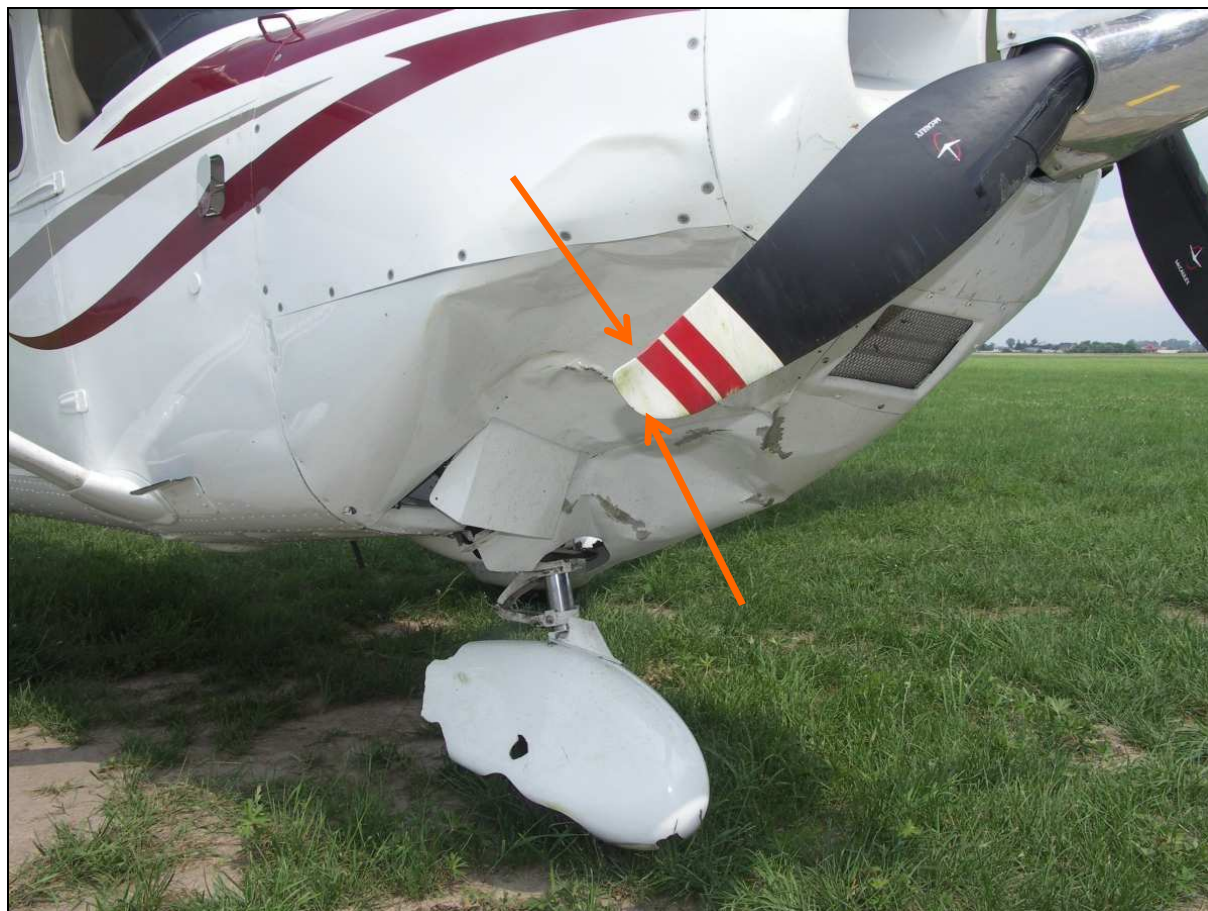
14 – Uszkodzenia dolnej osłony silnika i owiewki przedniego podwozia z prawej strony. Strzałką wskazana odkształcona końcówka łopaty śmigła.

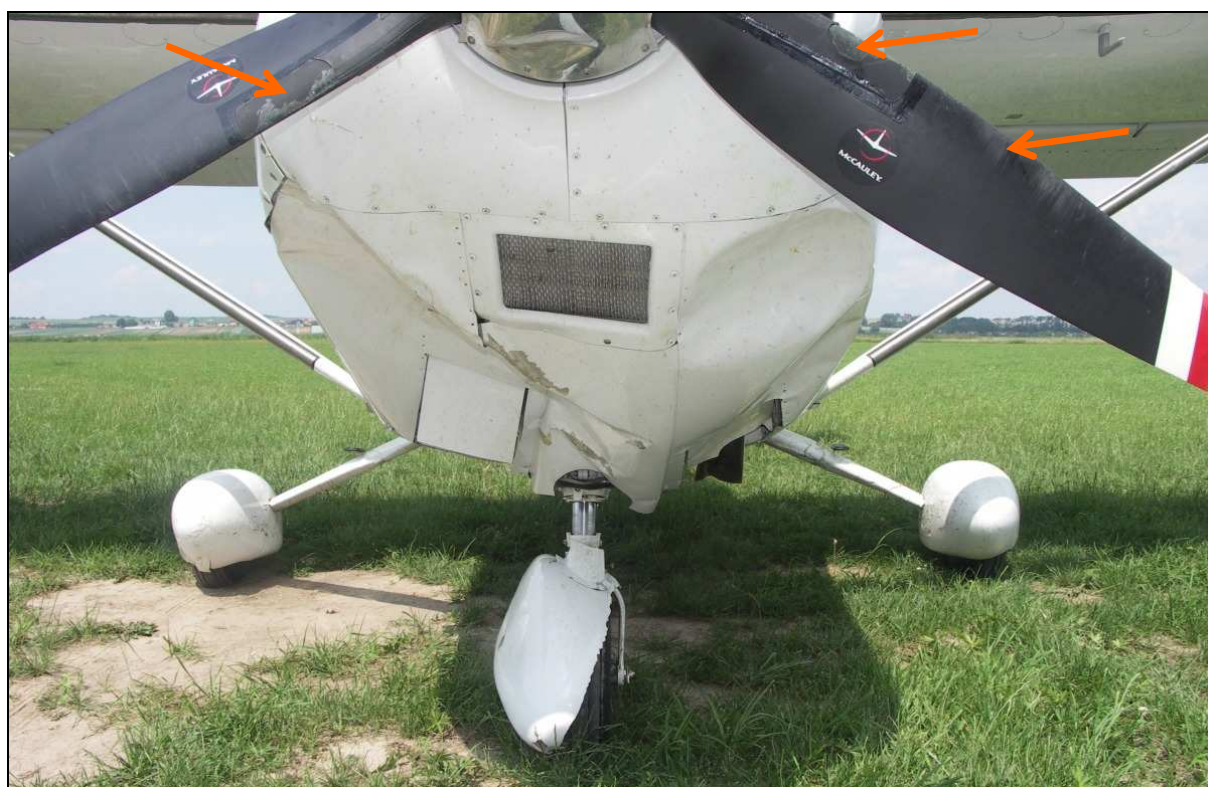
15 – Przód samolotu w zbliżeniu. Widoczne uszkodzenia dolnej osłony silnika, rury wydechowej i owiewki przedniego podwozia oraz uszkodzenia krawędzi natarcia łopat śmigła i nakładek grzejnych (wskazane strzałkami).

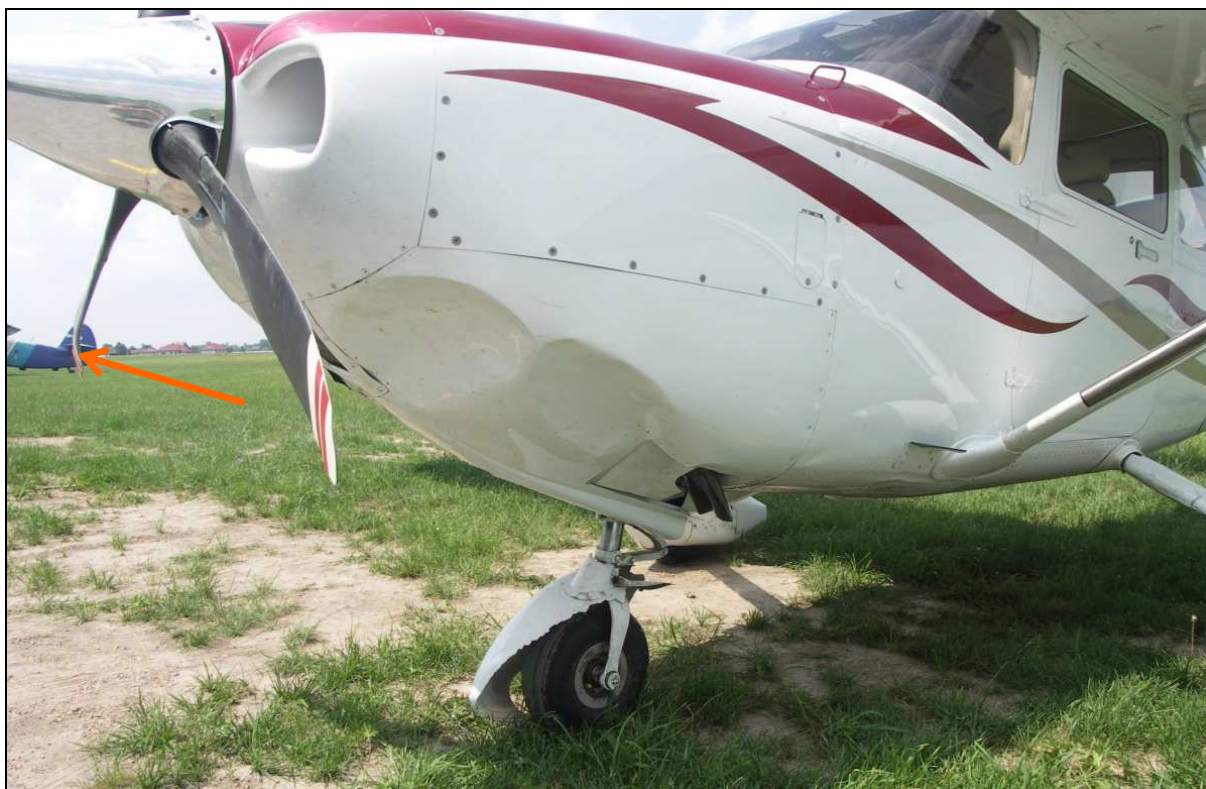
16 – Uszkodzenia dolnej osłony silnika, owiewki przedniego podwozia i rury wydechowej z lewej strony. Strzałką wskazana odkształcona końcówka łopaty śmigła.

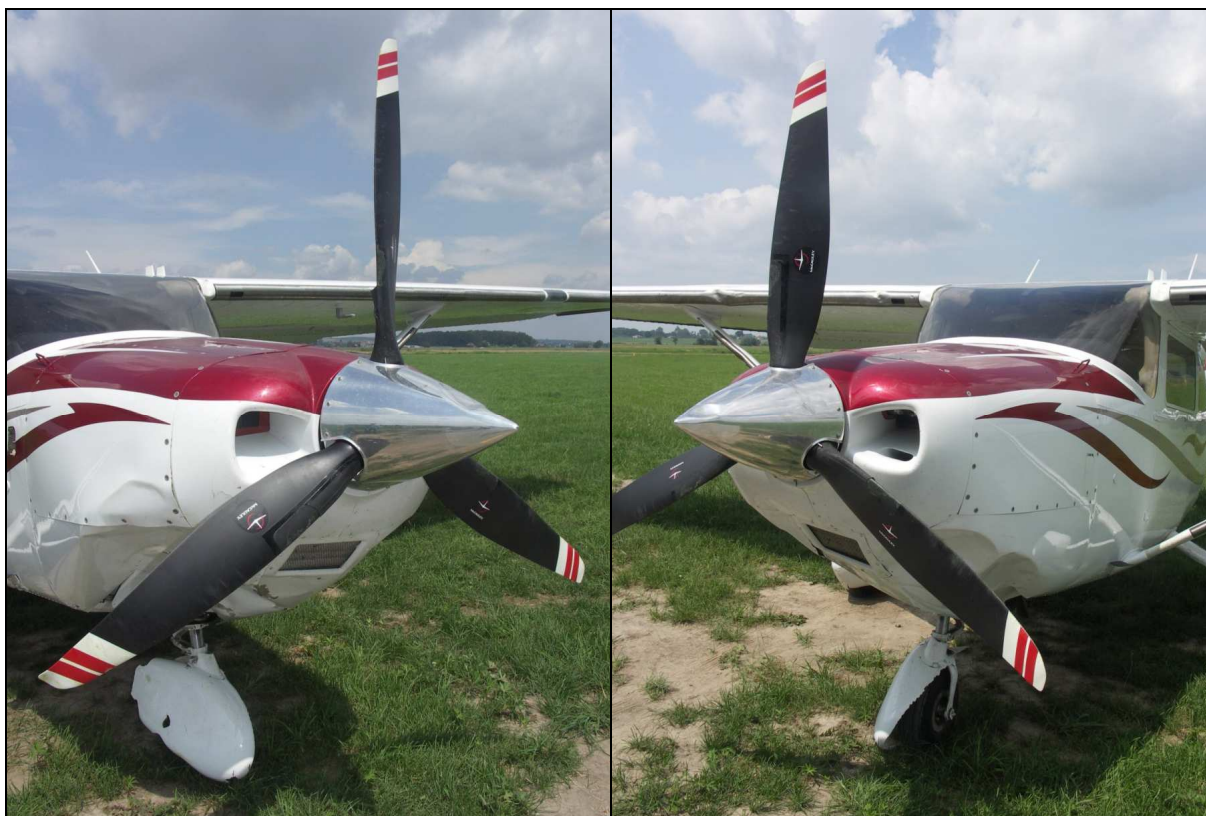
17, 18 – Ogólny widok śmigła i przedniej części samolotu. Widoczne uszkodzenia.

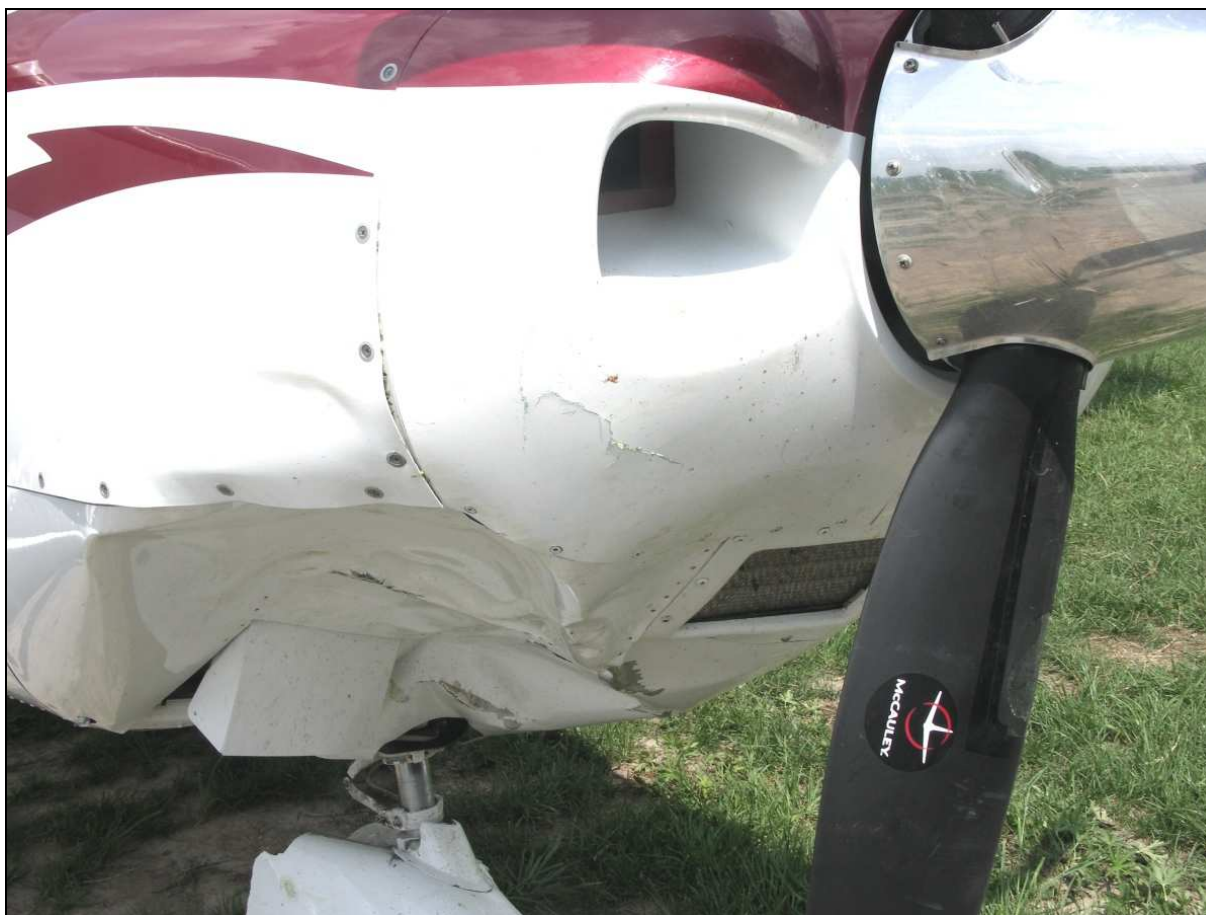
19 – Zbliżenie na uszkodzenia dolnej osłony silnika.

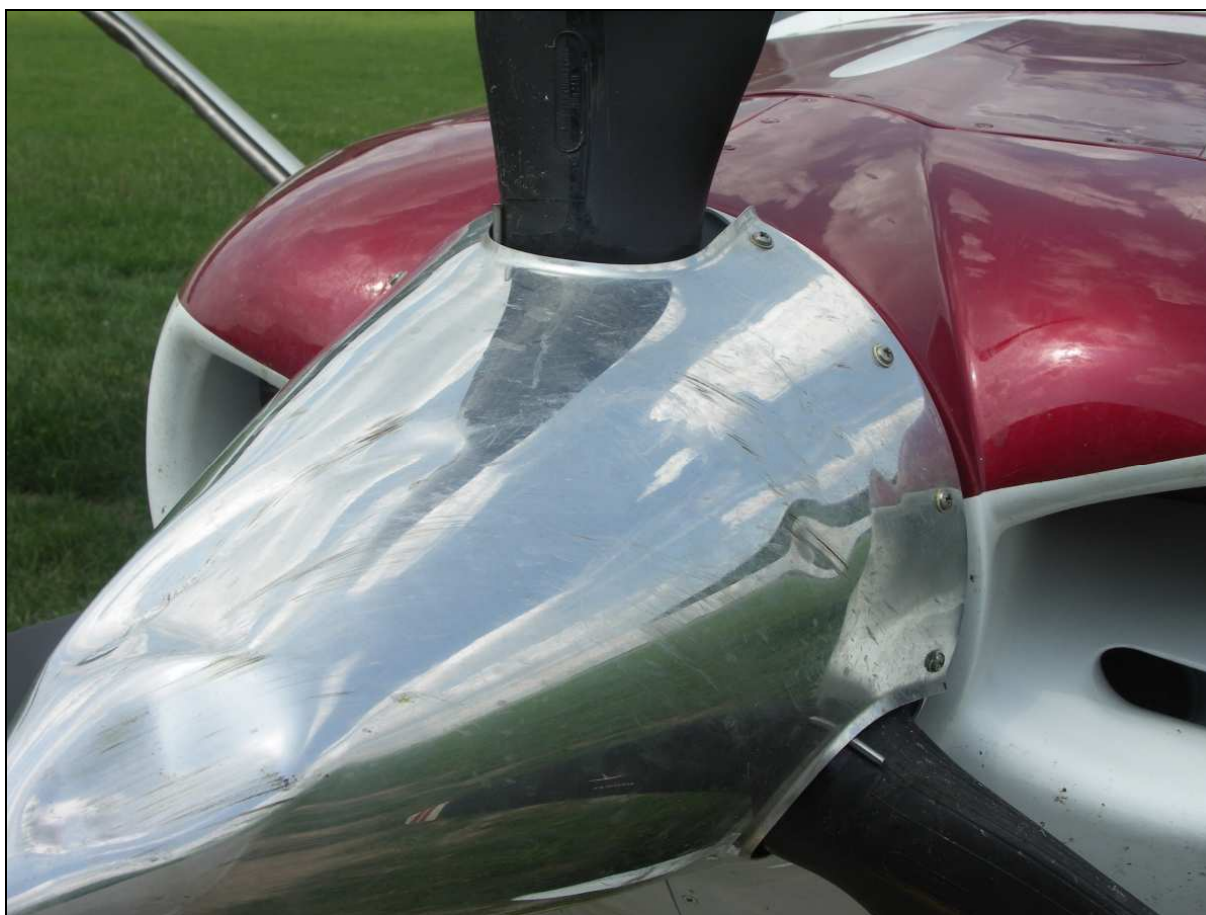
20 – Kołpak śmigła pocięty wskutek zderzenia z gałęziami drzewa.

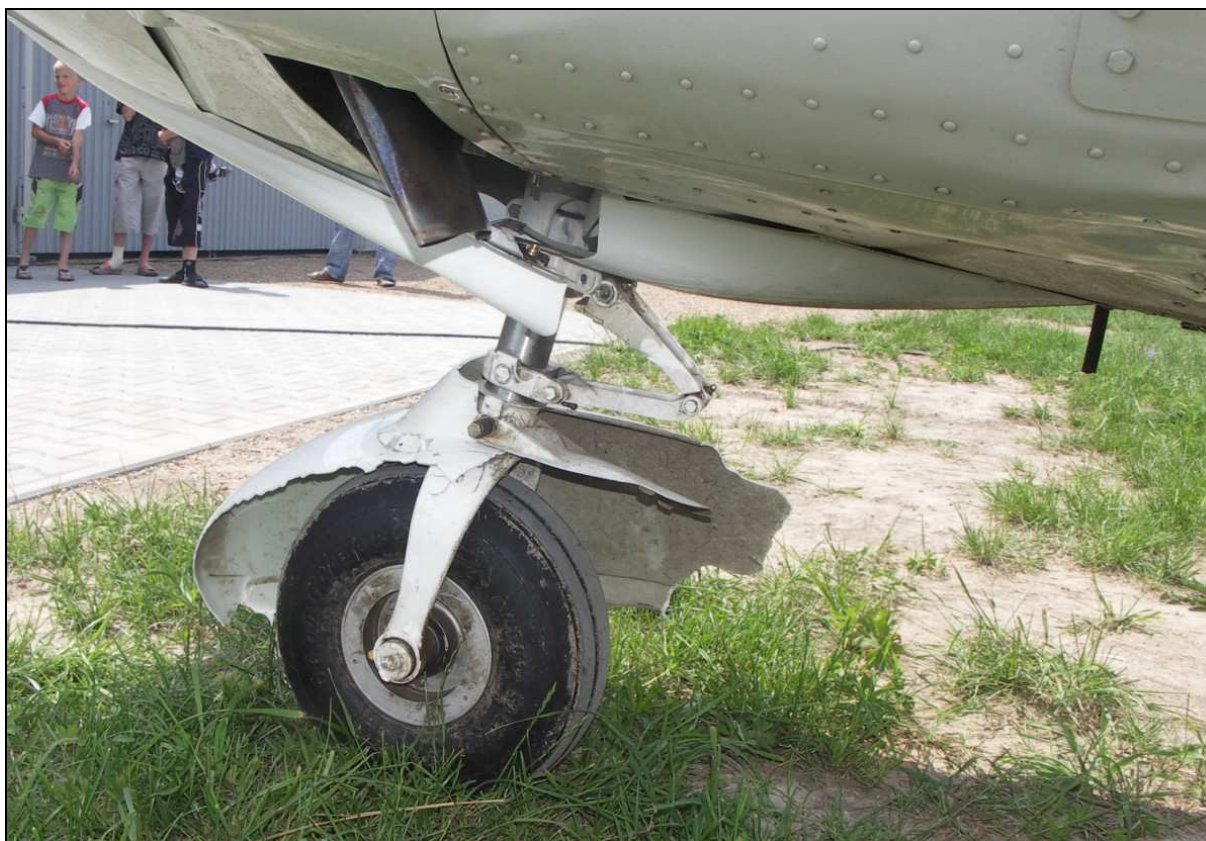
21 – Zniszczona owiewka przedniego podwozia i zgnieciona rura wydechowa. Widoczne zniekształcenia dolnego pokrycia kadłuba.

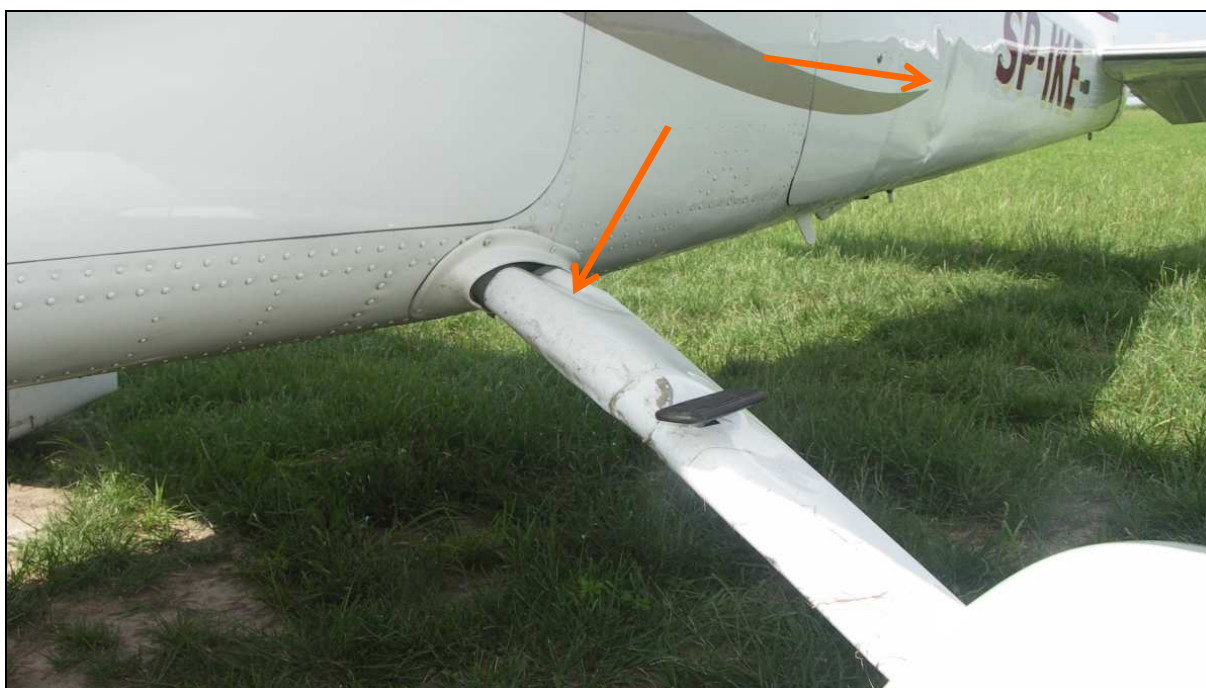
22 – Zniszczenie goleni lewego podwozia głównego i odkształcenie pokrycia kadłuba po lewej stronie.

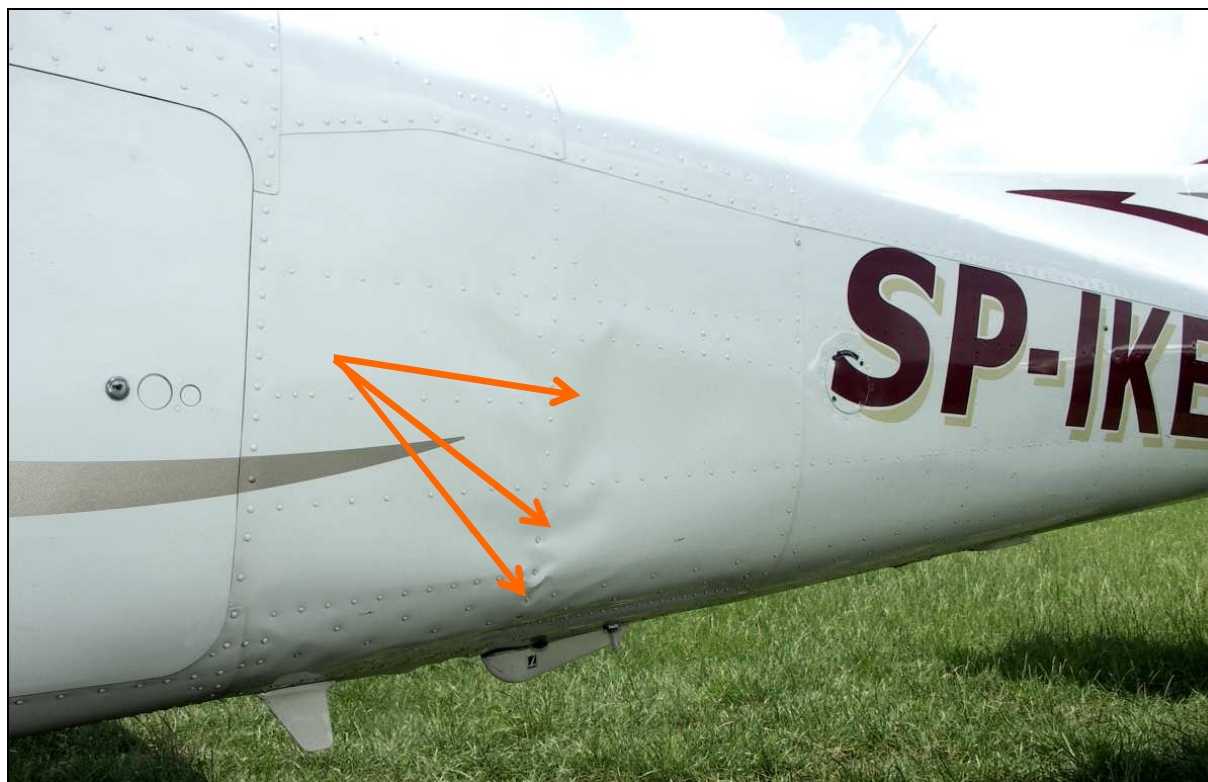
23 – Odształcenie pokrycia kadłuba po lewej stronie.

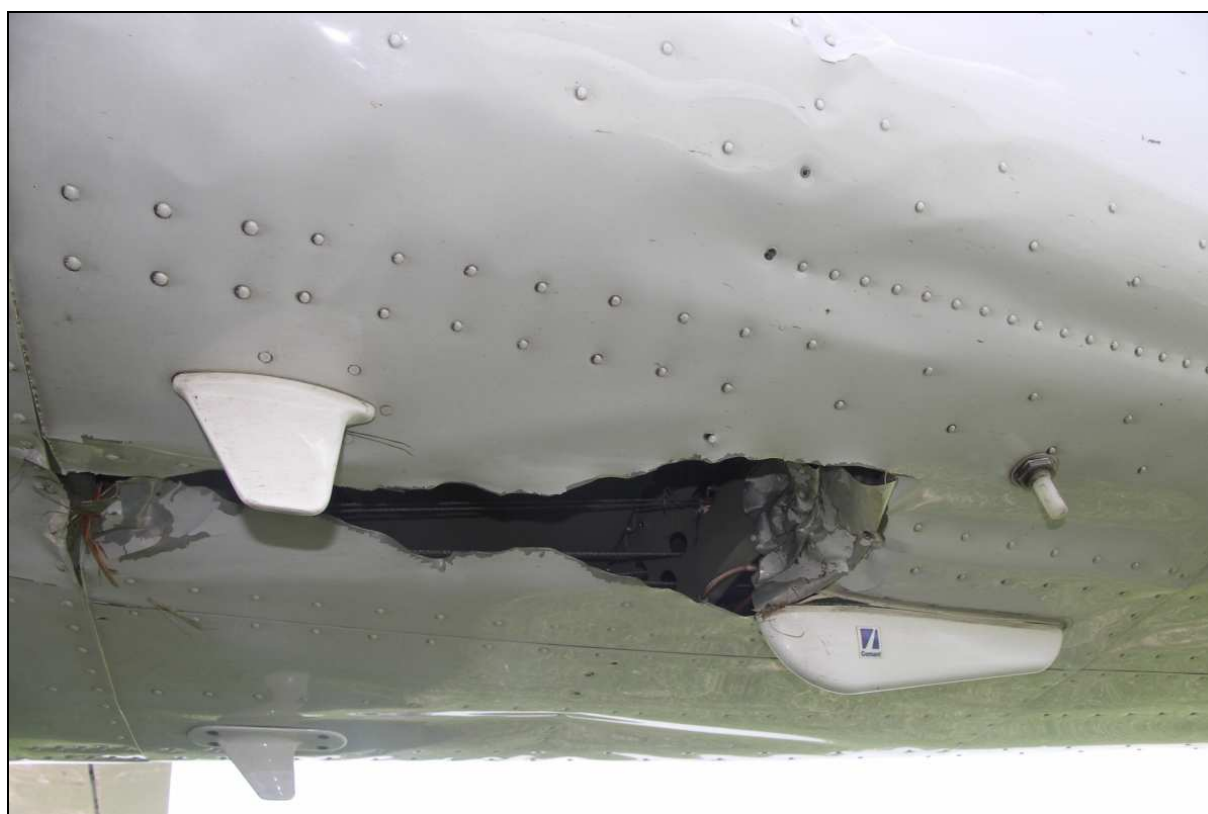
24 – Rozdzarcie dolnego pokrycia kadłuba między wręgami za bagażnikiem.

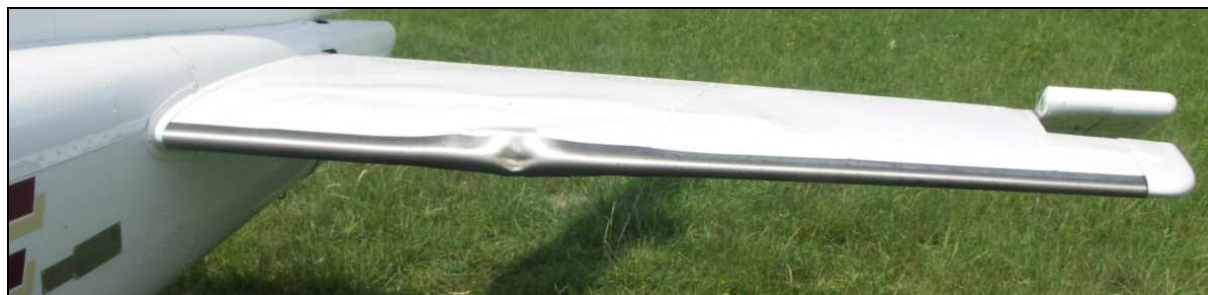
25 – Uszkodzenie (wgłębienie) noska lewego statecznika poziomego.

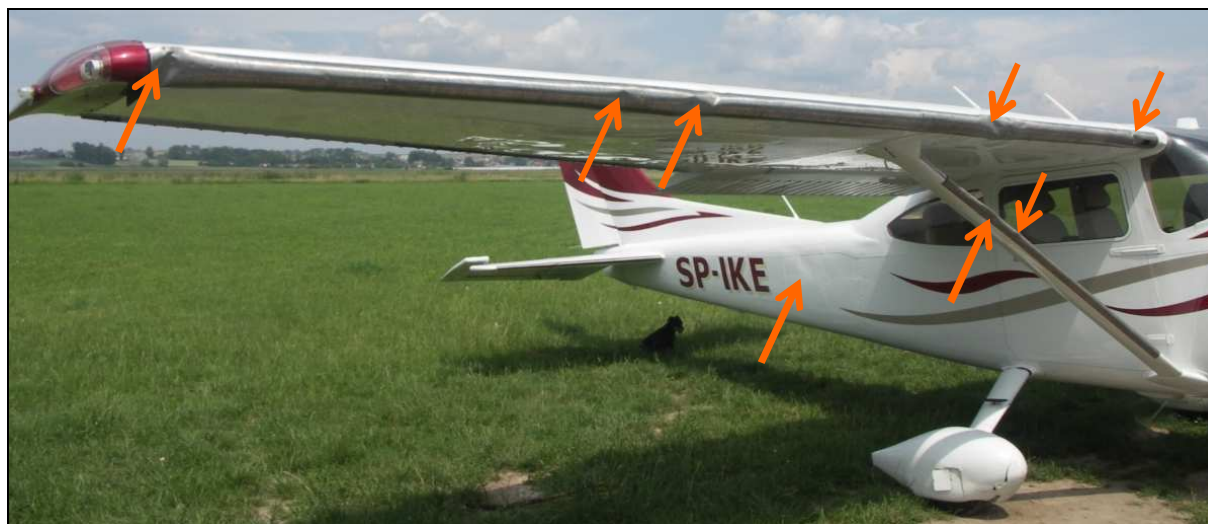
26 – Uszkodzenia (wgłębienia) noska prawego skrzydła i prawego zastrzału skrzydłowego oraz uszkodzenie owiewki prawego koła i odkształcenie pokrycia kadłuba z prawej strony.

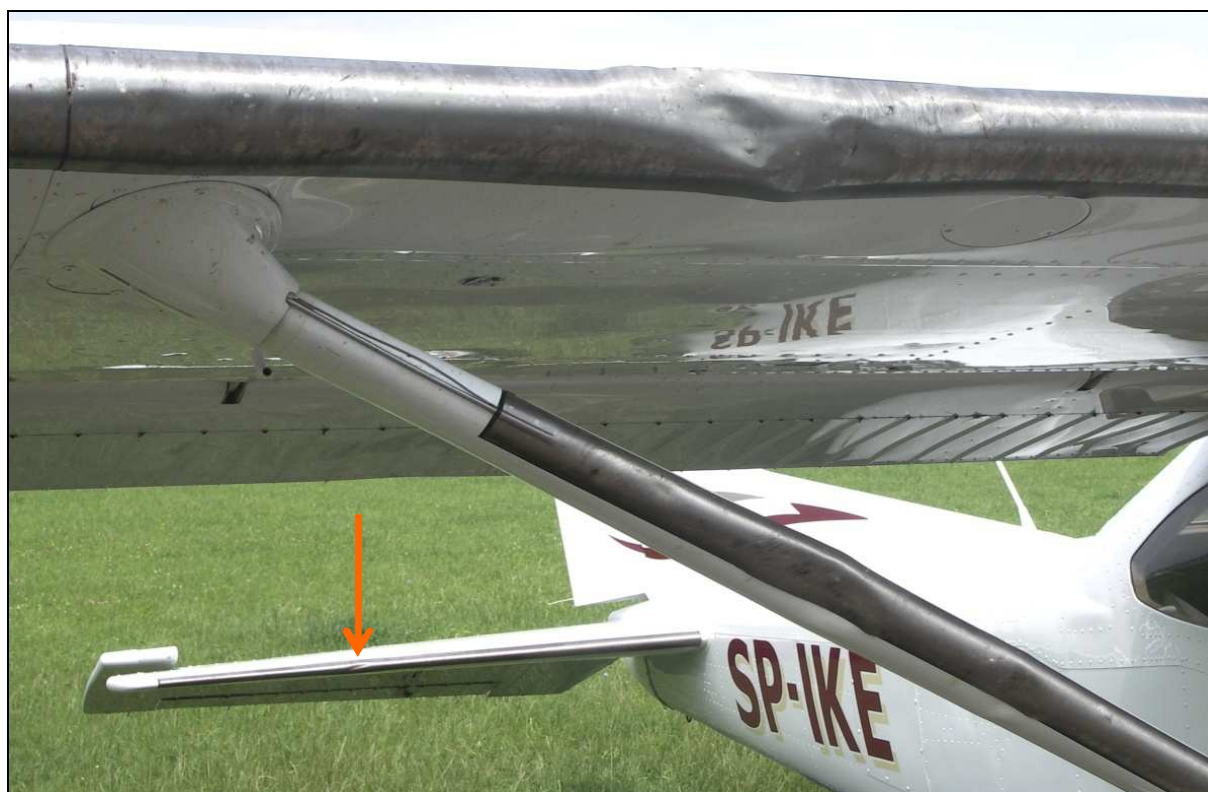
27 – Uszkodzenia noska prawego skrzydła, prawego zastrzału skrzydłowego i prawego statecznika poziomego (strzałka) – zbliżenie.

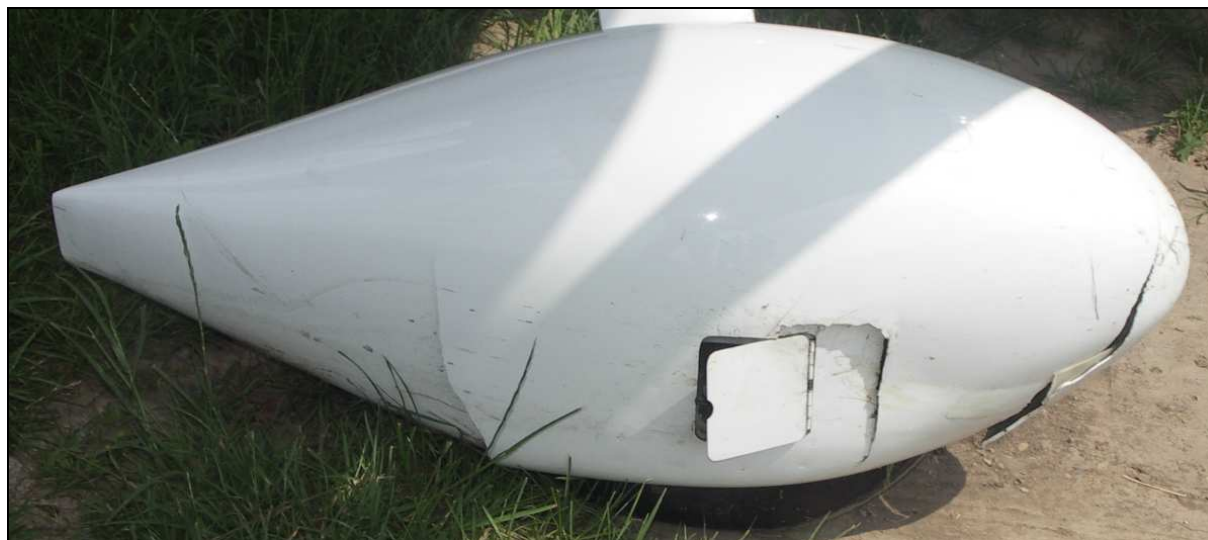
28 – Uszkodzenia owiewki prawego koła.

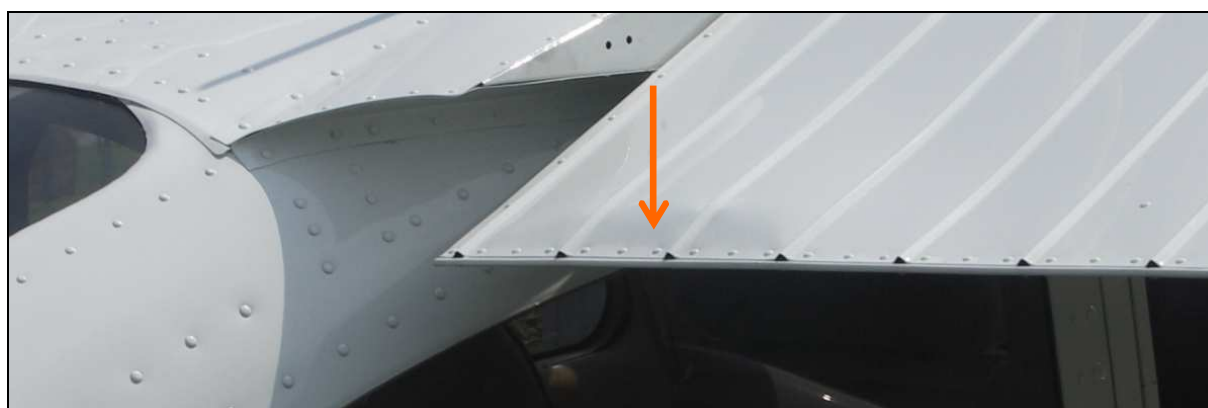
29 – Zagięcie pokrycia przy krawędzi splywu prawej kłapy u nasady.

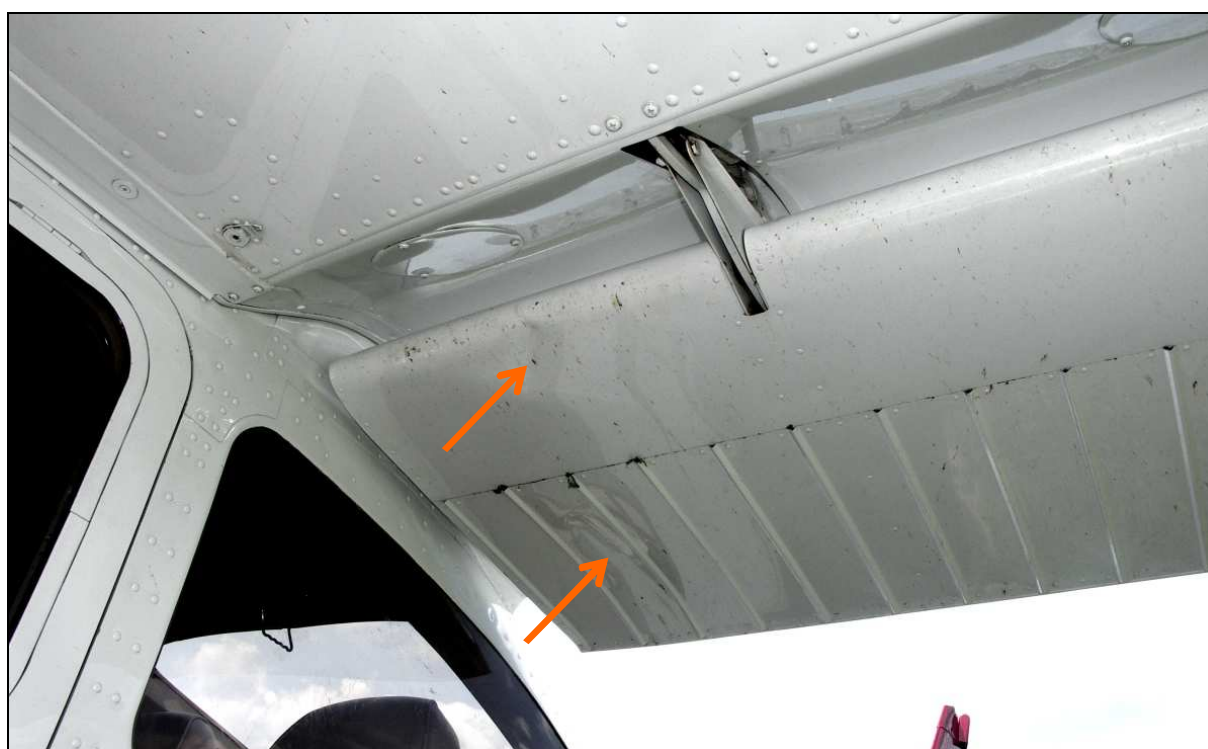
30 – Uszkodzenia (wgniecenia) pokryć dolnej powierzchni lewej kłapy u nasady.
