RAPORT KOŃCOWY

z badania zdarzenia statku powietrznego o maksymalnym ciężarze startowym nie przekraczającym 2250 kg*

- typ PZL-104 Wilga 80,

- SP-FZL,

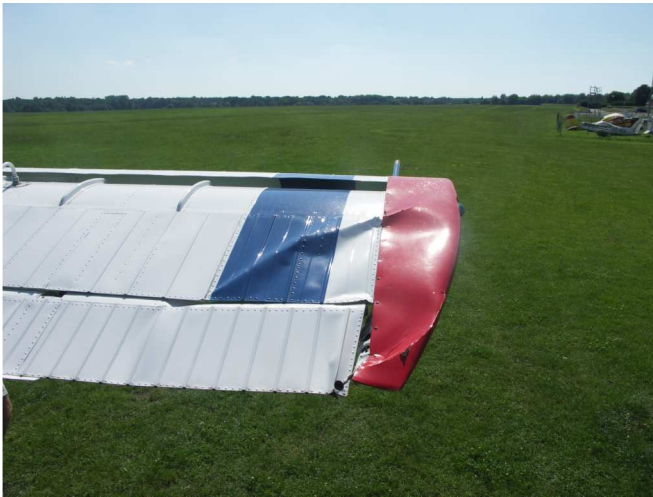
- w kontakcie z betonową nawierzchnią DS05/23 uszkodzeniu uległa końcówka prawego skrzydła, pokrycia dwóch ostatnich grodzi międzyżebrowych spływu prawego skrzydła, prawa lotka oraz prawa końcówka steru wysokości.

1. Uszkodzenia prawego skrzydła i prawej lotki.

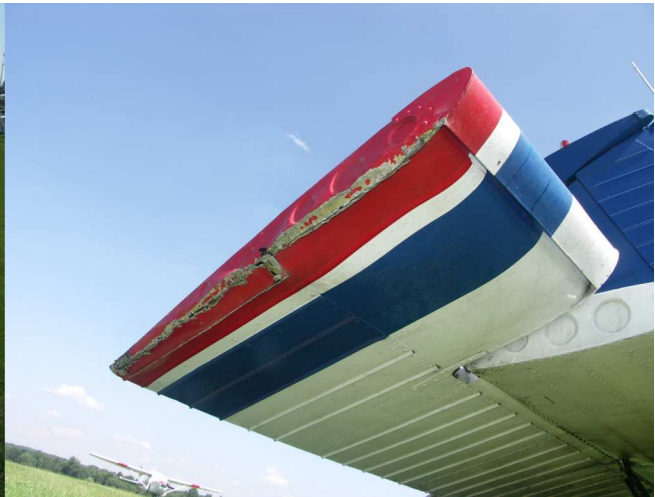
2. Uszkodzenia prawego segmentu steru wysokości.

2. *Mało skuteczne i prawdopodobnie opóźnione przeciwdziałanie pilotki utracie kierunku na dobiegu, na skutek czego samolot wykonał tzw. cyrkiel, uszkodzając końcówkę prawego skrzydła i prawą końcówkę steru wysokości.*

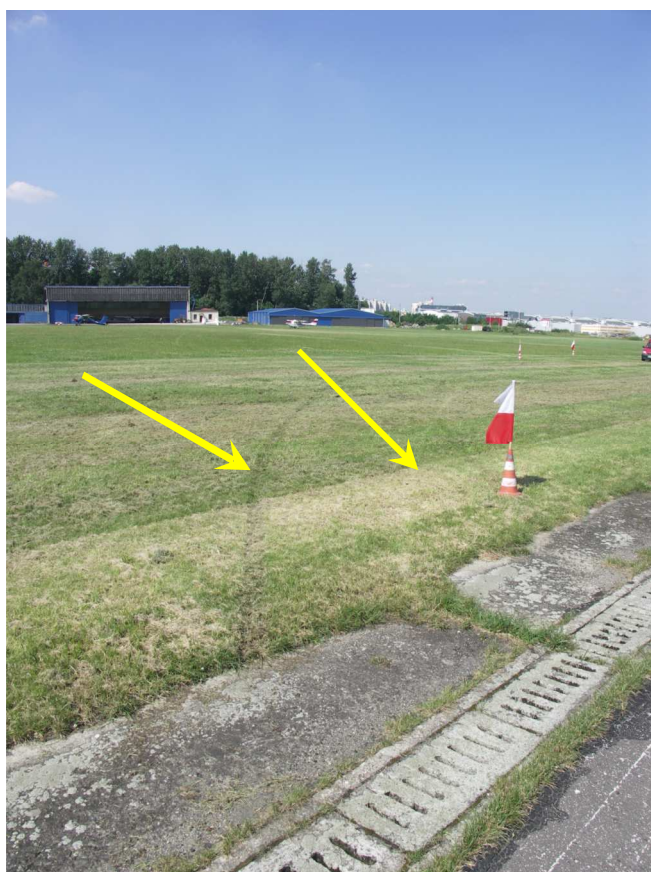
3. Ślad na trawie tuż przed wkołowaniem na pas betonowy.

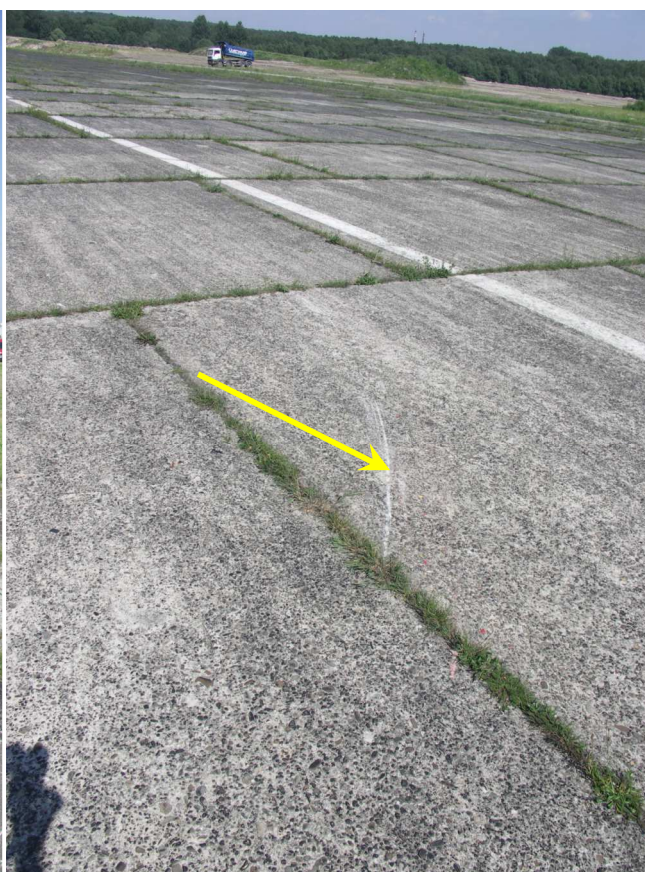
4. Ślad na betonowym pasie.
