RAPORT KOŃCOWY

z badania zdarzenia statku powietrznego o maksymalnym ciężarze startowym nie przekraczającym 2250 kg*

1. **Rodzaj zdarzenia:** WYPADEK
2. **Badanie przeprowadził:** PKBWL
3. **Data i czas lokalny zaistnienia zdarzenia:** 20 lipca 2009r. 16: 05 LMT;
4. **Miejsce startu i zamierzonego lądowania:** lotnisko Michałków (EPOM) 51⁰42`06``N; 17⁰51`03``E

5. **Miejsce zdarzenia:** teren przygodny Ostrów Kaliski 51⁰32`07``N; 18⁰15`11`` E
6. **Rodzaj, typ, znaki rozpoznawcze, właściciel statku powietrznego, użytkownik, opis uszkodzeń:** Szybowiec SZD-48-3 Jantar Std. SP-3445, seria i nr fabryczny: B-1709, rok budowy: 1987, właściciel i użytkownik – Aeroklub Ostrowski, szybowiec poważnie uszkodzony: Rozszczelnione zbiorniki balastowe obu skrzydeł, uszkodzenia krawędzi natarcia skrzydła lewego, rozwarstwienie 30 cm fragmentu części spływowowej skrzydła prawego, drobne uszkodzenia spodniej części obu skrzydeł. Zniszczenie oszklenia kabiny, uszkodzona rama kabiny, tablica przyrządów wyrwana z konsoli, liczne przebicia przedniej części kadłuba, uszkodzony kanał wentylacji. Uszkodzenia kratownicy podwozia, pęknięty kadłub w górnej części od luku bagażnika do statecznika pionowego.

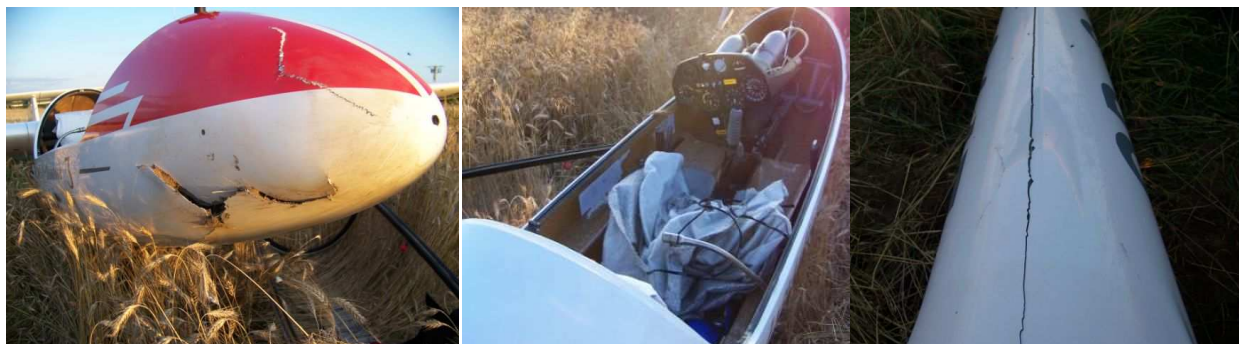
Fot. 1-3. Widoczne uszkodzenia przodu kadłuba, tablicy przyrządów i ogona

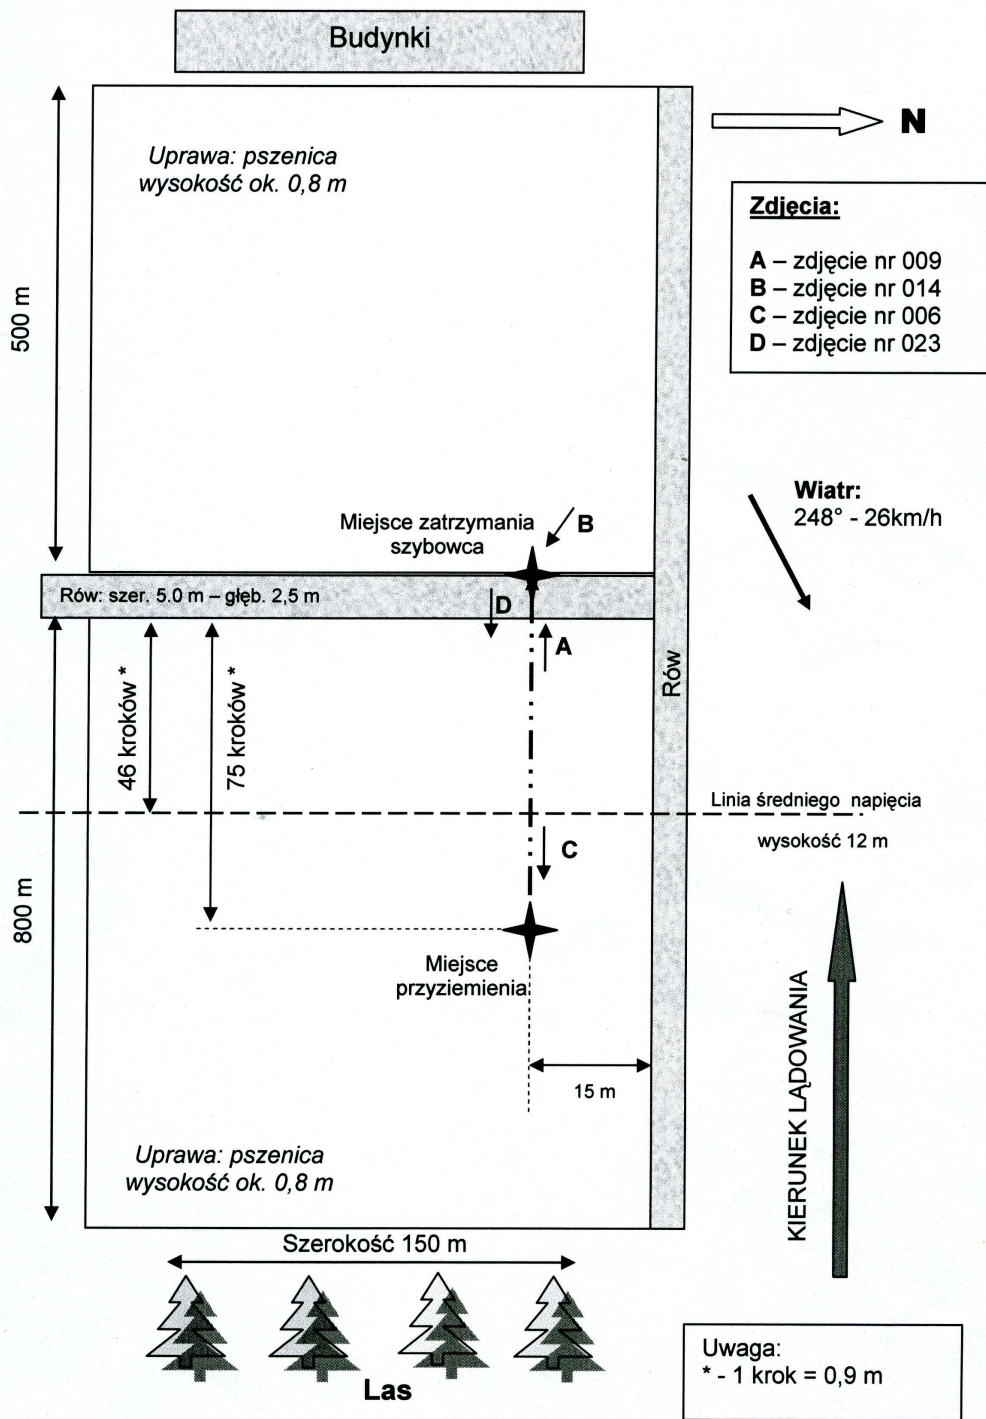
Rys. 1. Szkic miejsca lądowania

Szkic miejsca lądowania
szybowiec SZD-43-3 Jantar Std 3 SP-3445 w dniu 20.07.2009 o godz. 16:04 LT
miejscowość: Ostrów Kaliski k/ Grabowa nad Prosną
współrzędne miejsca lądowania: N51°32'07" E018°15'11"

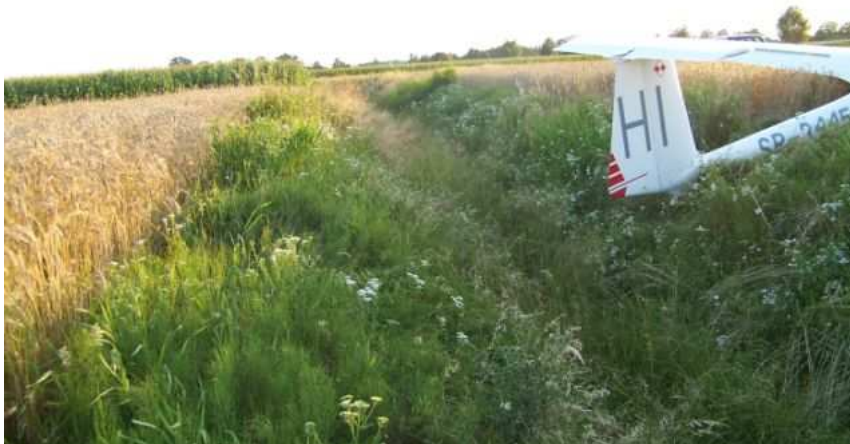
Fot. 4. Rów melioracyjny biegnący w poprzek drogi lądowania

Przyczyną zdarzenia było wtoczenie się szybowca w słabo widoczny z powietrza rów melioracyjny, biegnący w poprzek drogi pola wybranego do lądowania szybowca.

- a. Lądowanie pod słońce.
- b. Niewidoczny z powietrza rów melioracyjny biegnący w poprzek drogi lądowania szybowca
