ALBUM ILUSTRACJI
z wypadku szybowca SZD-50-3 Puchacz; SP-3288
23 lipca 2009 r., Rybnik

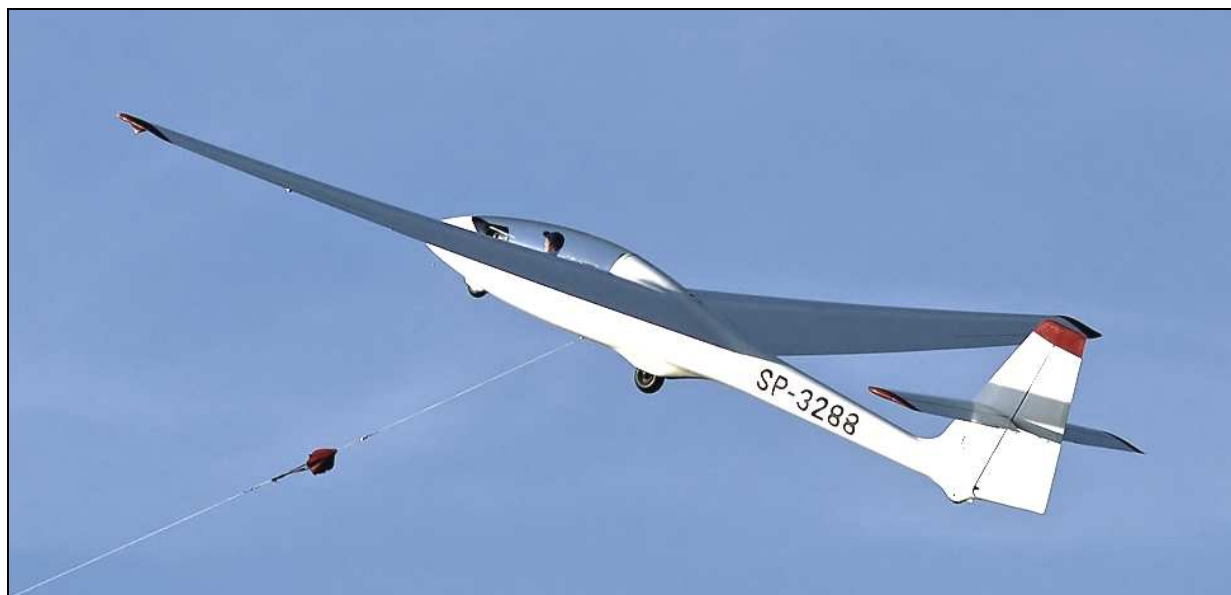
1 – Szybowiec SZD-50-3 Puchacz SP-3288 sfotografowany w okresie poprzedzającym wypadek [fot.D.Kunicki].

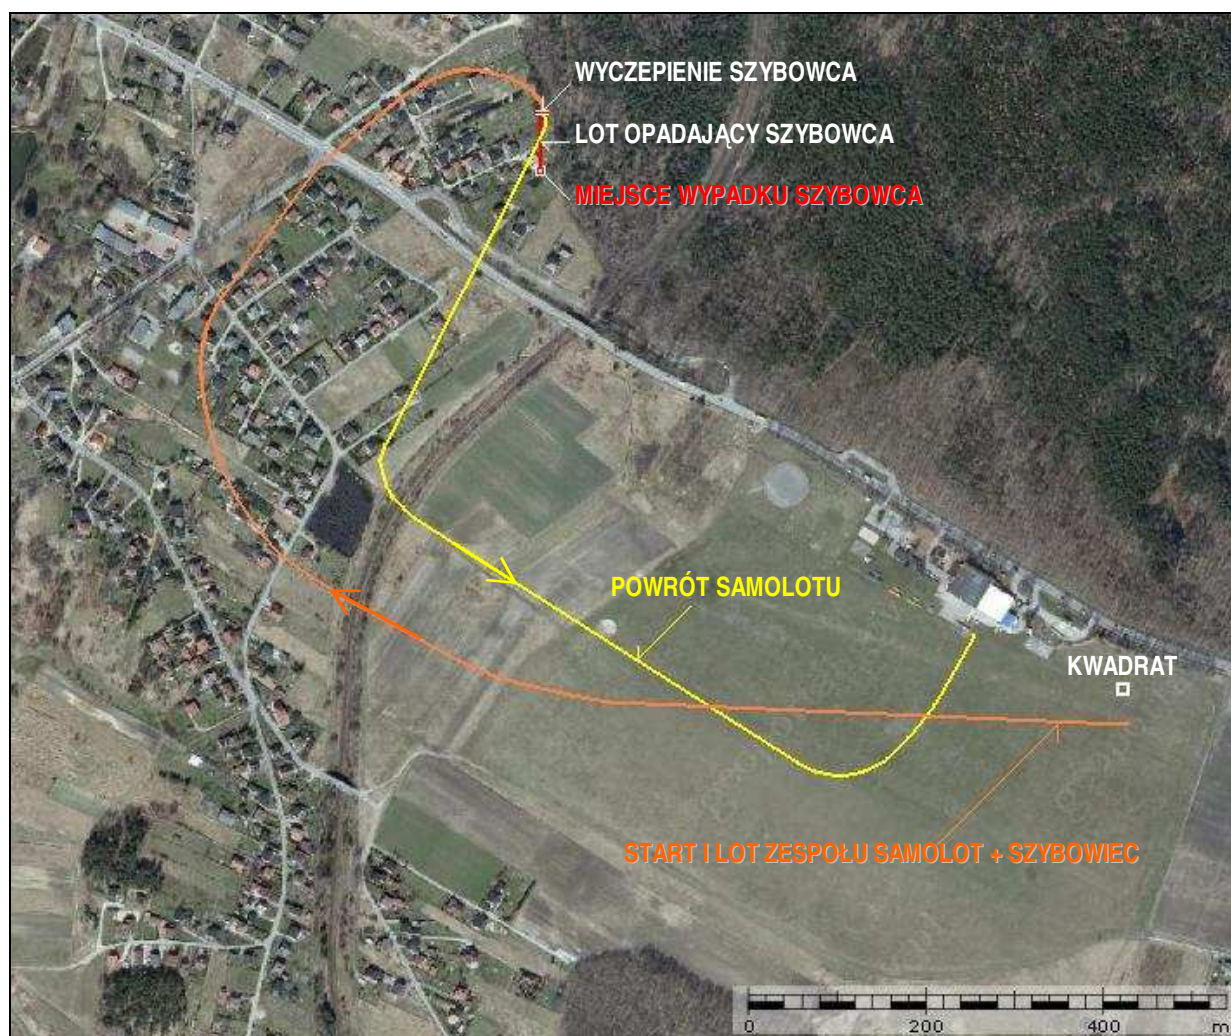
2 – Lotnisko Aeroklubu ROW Rybnik i jego najbliższa okolica, zaznaczono przybliżoną trasę lotu samolotu holującego i szybowca oraz miejsce wypadku [www.geoportal.gov.pl].

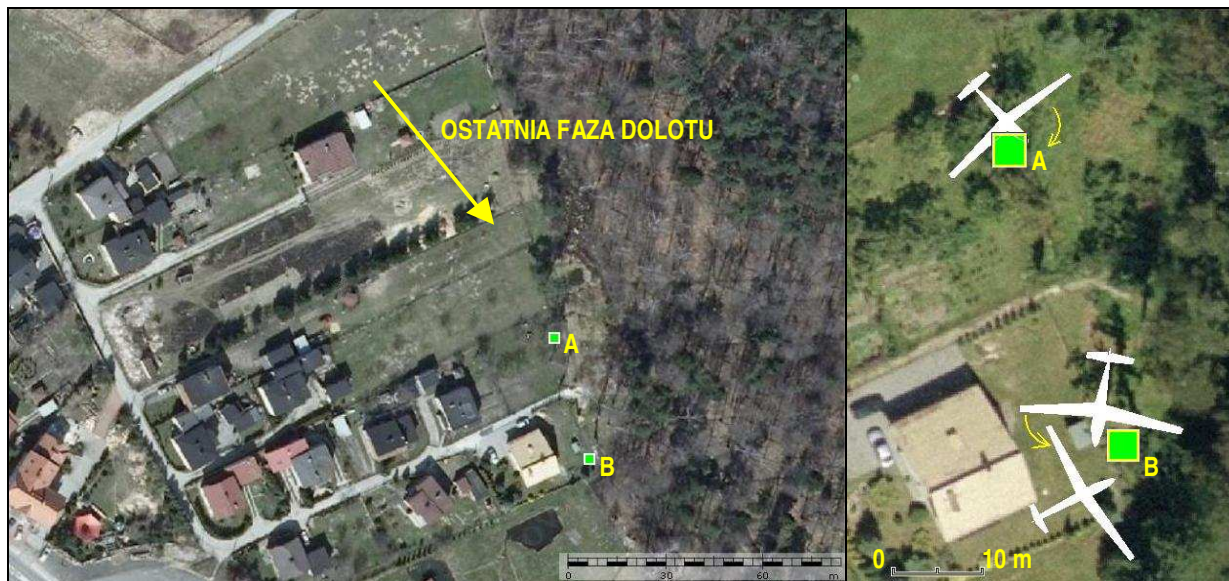
3 – Ostatnia faza lotu szybowca, zaznaczone miejsca kolizji z drzewami:
A – prawym skrzydłem, B – lewym skrzydłem [www.geoportal.gov.pl]

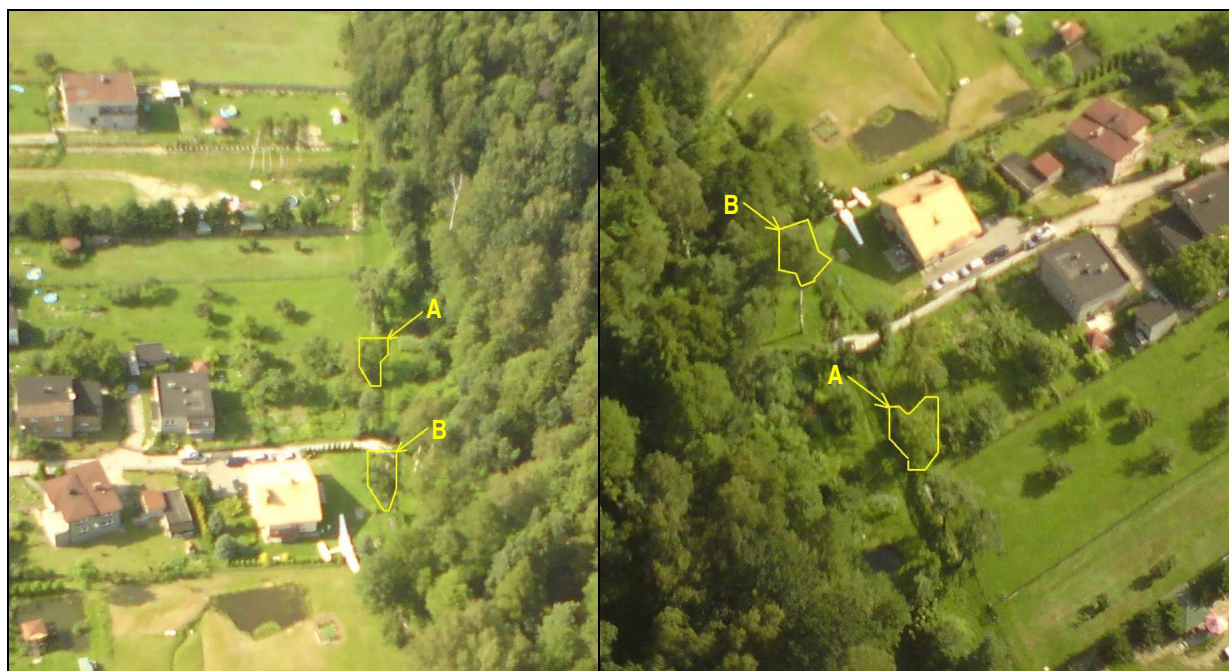
5, 6 – Widok miejsca wypadku z powietrza w kierunku zbliżonym do północnego (z lewej) i południowego (z prawej), oznaczenia jak na fot.3. [fot. Aeroklub ROW Rybnik].

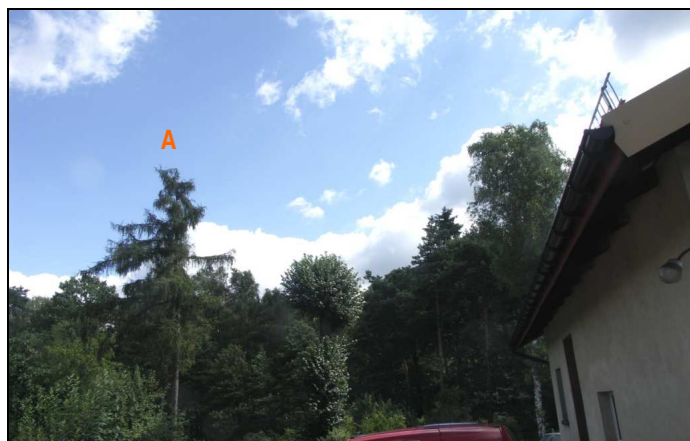
7 – Drzewo uderzone przez szybowiec, widok w kierunku wschodnim.

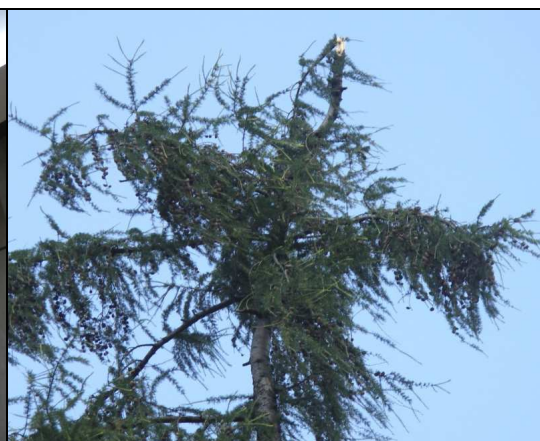
8 – Złamany czubek modrzewia (drzewo A).

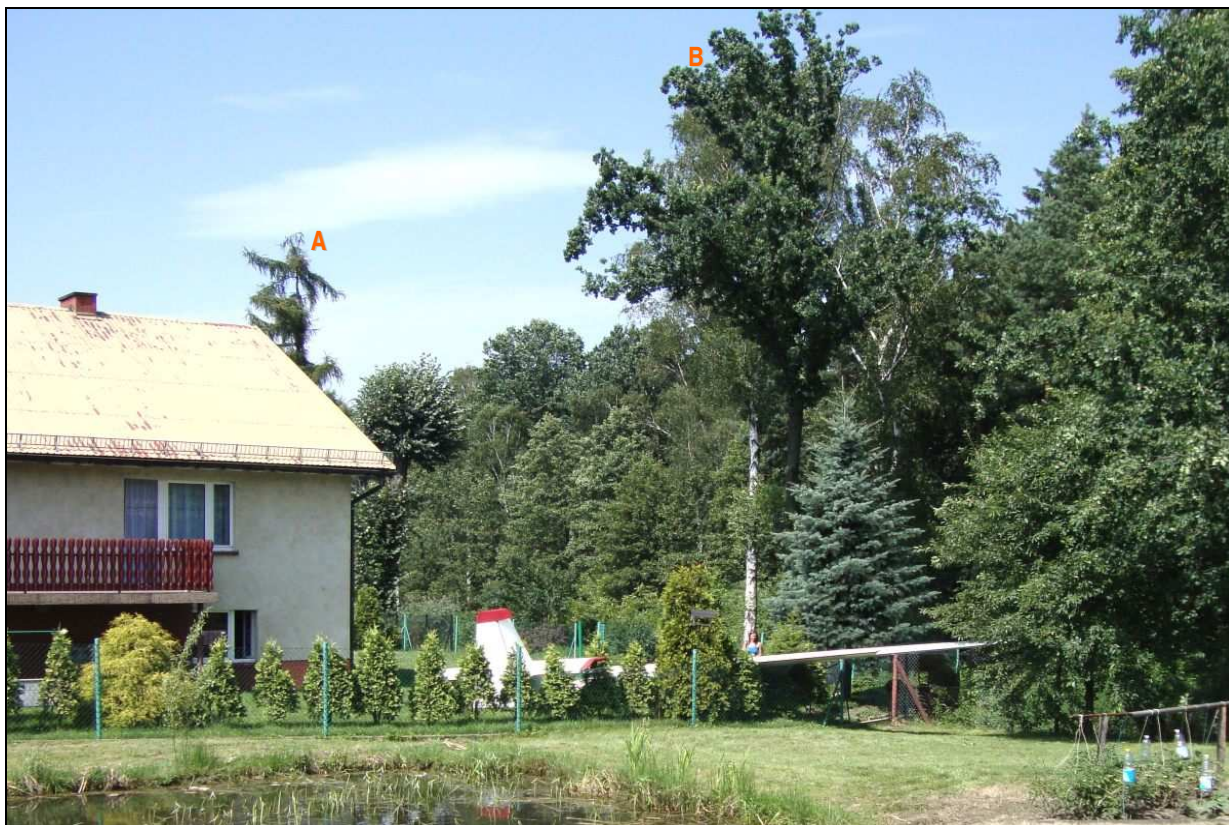
9 – Widok na miejsce wypadku w kierunku zbliżonym do północnego. Oznaczenia jak na fot.3.

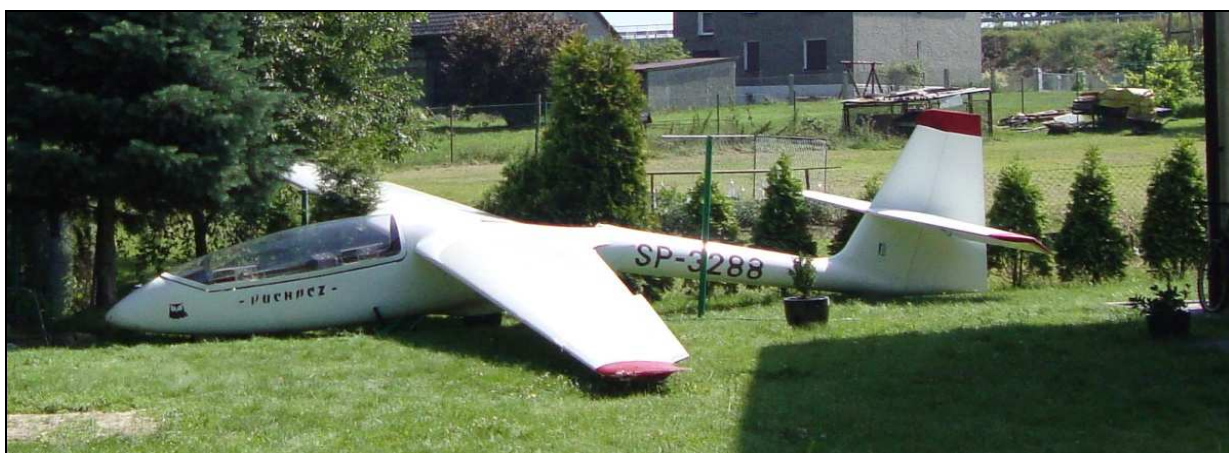
10 – Szybowiec na miejscu wypadku, widok ogólny z lewej strony.

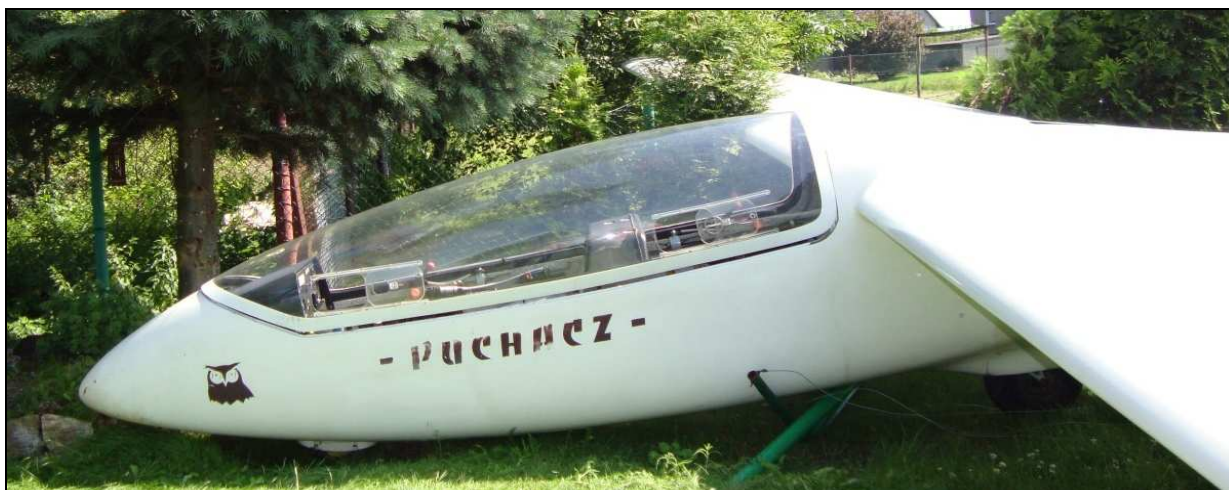
11 – Zbliżenie na przednią część kadłuba z lewej strony, pod kadłubem widoczny zniszczony trzepak.

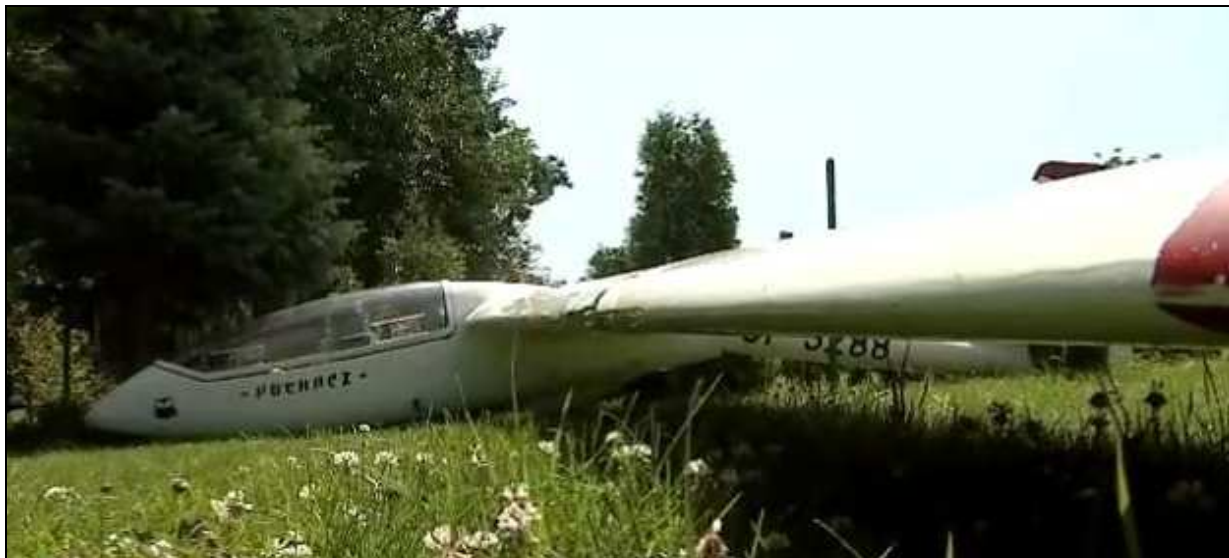
12 – Widok wzdłuż krawędzi natarcia lewego skrzydła – widoczne uszkodzenia po kolizji z drzewem.

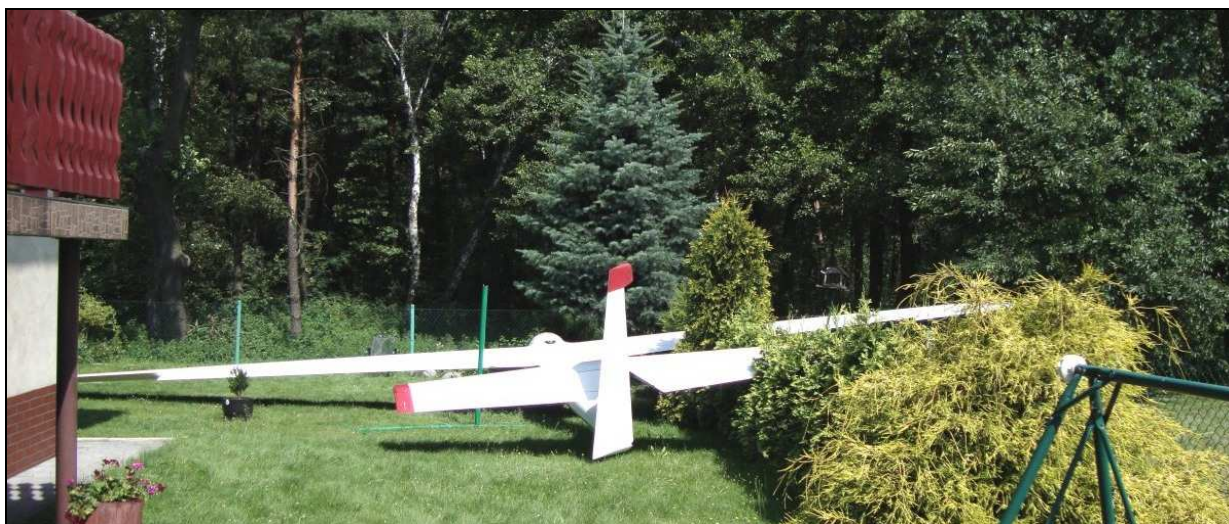
13 – Szybowiec na miejscu wypadku, widok ogólny od tyłu.

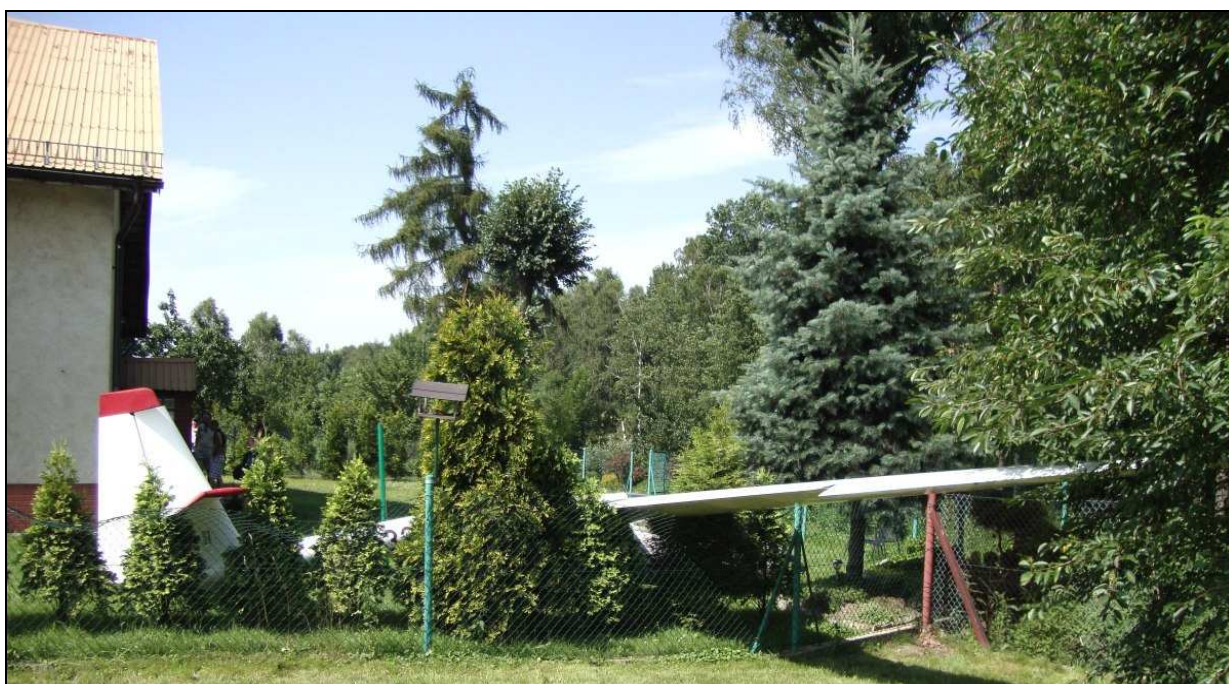
14 – Szybowiec na miejscu wypadku, widok ogólny z prawej strony.

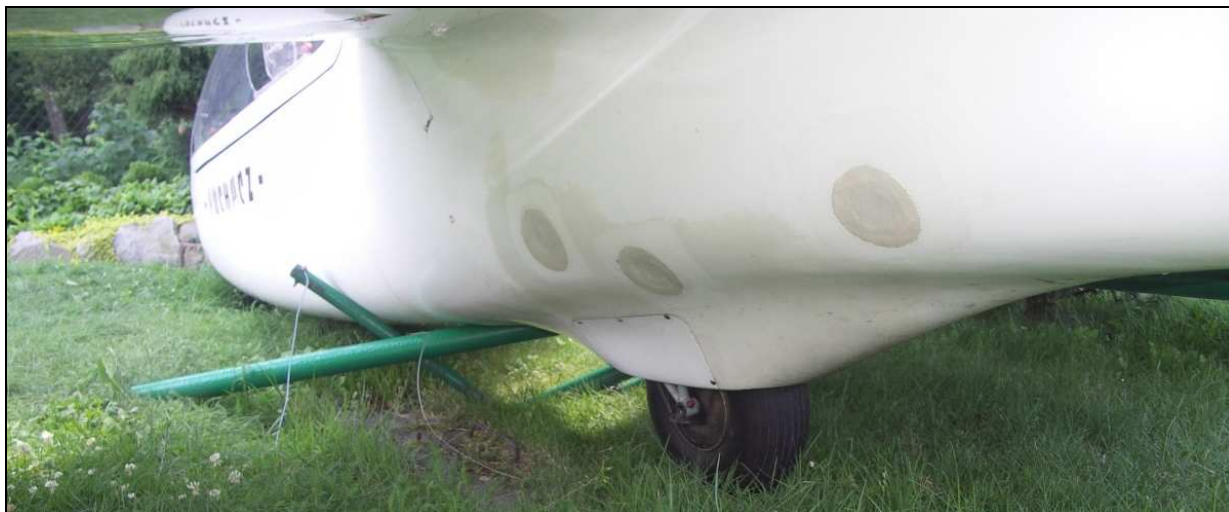
15 – Zbliżenie na środkową część kadłuba pod lewym skrzydłem. Widoczne podwozie główne i zniszczony trzepak.

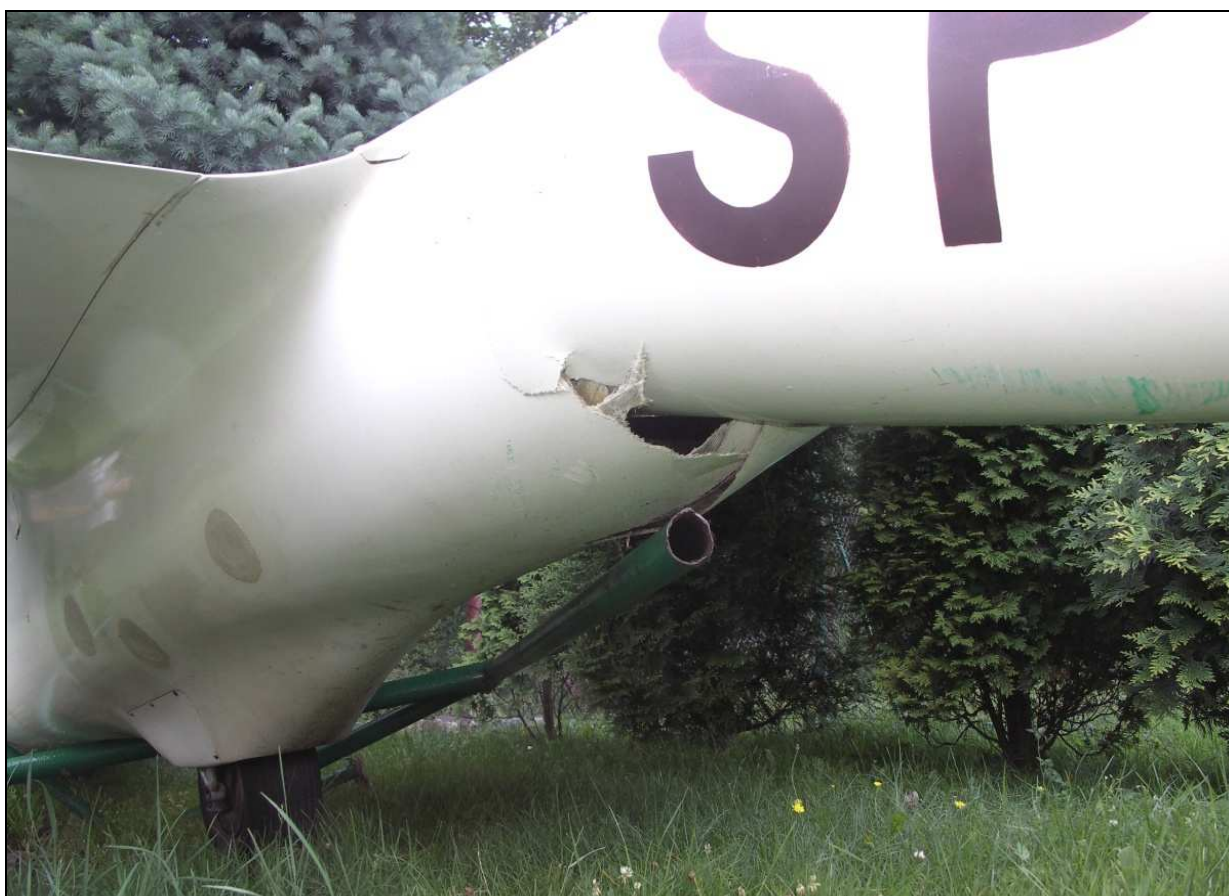
16 – Zbliżenie na środkową część kadłuba za lewym skrzydłem. Widoczne podwozie główne, złamana belka ogonowa i zniszczony trzepak.

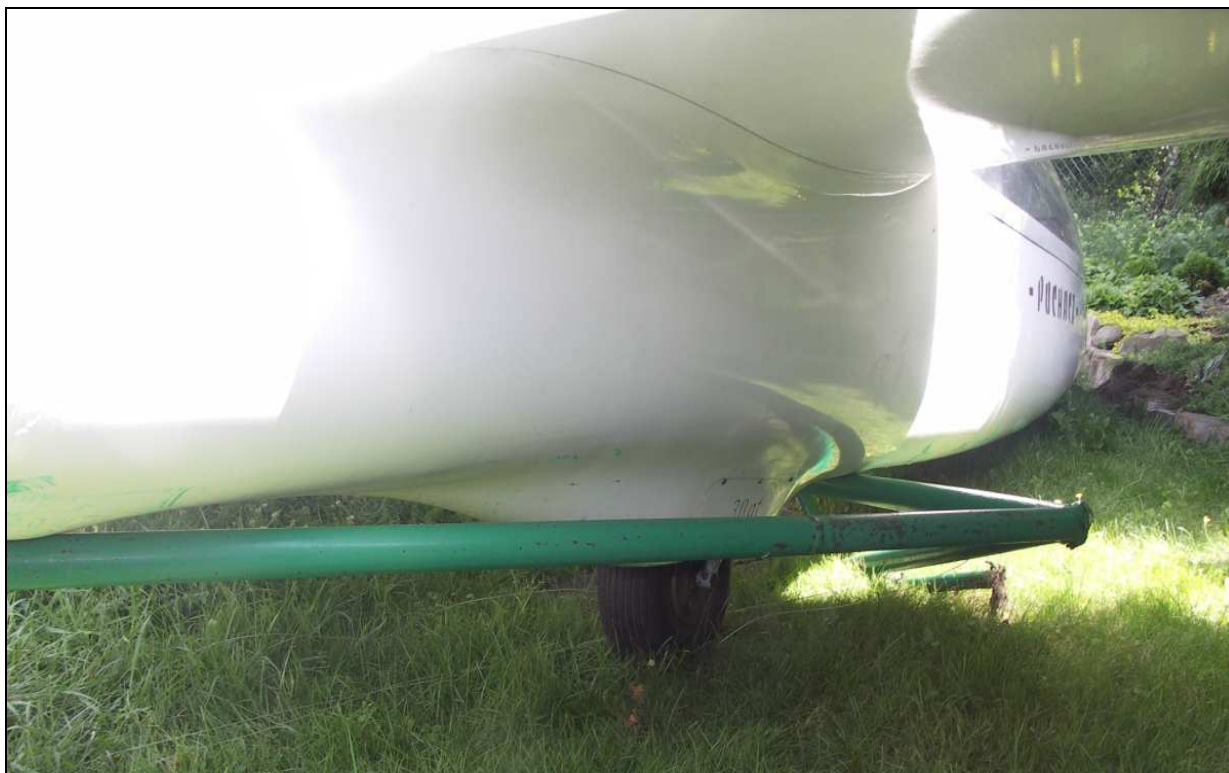
17 – Zbliżenie na środkową część kadłuba pod prawym skrzydłem. Widoczne podwozie główne i zniszczony trzepak.

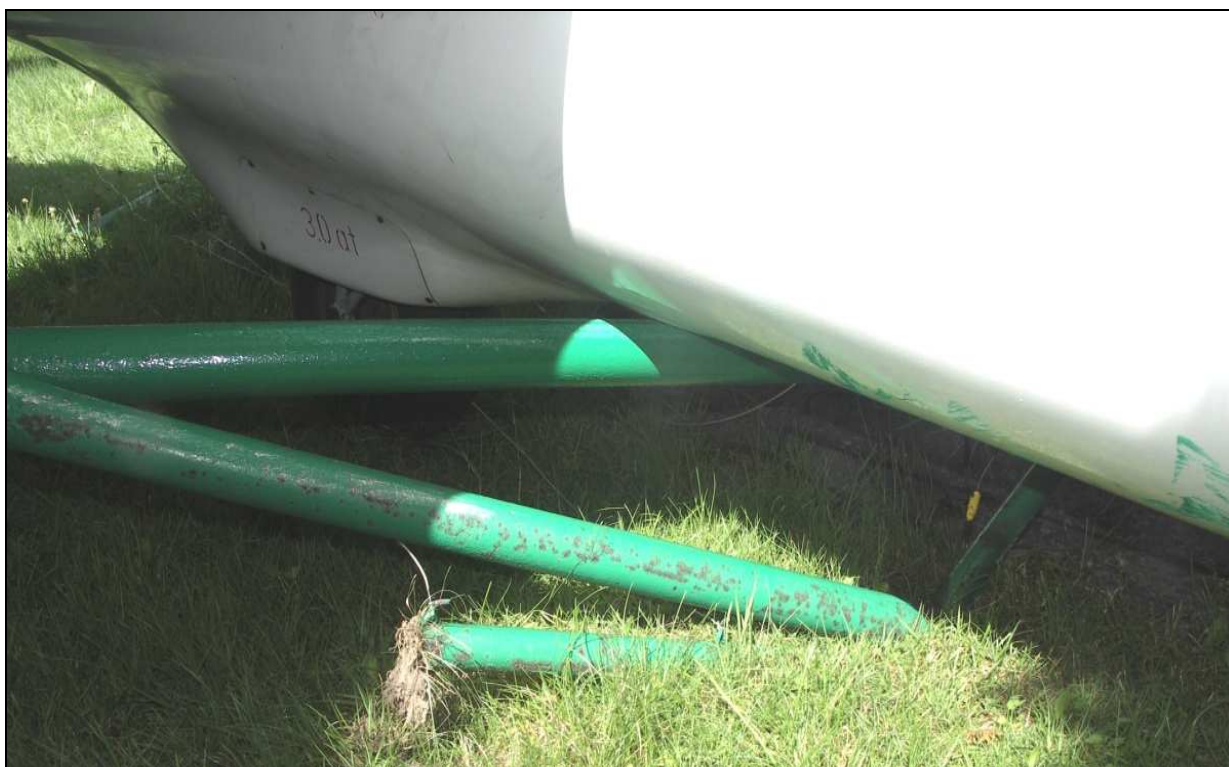
18 – Zbliżenie na środkową część kadłuba pod prawym skrzydłem. Widoczne podwozie główne i zniszczony trzepak.

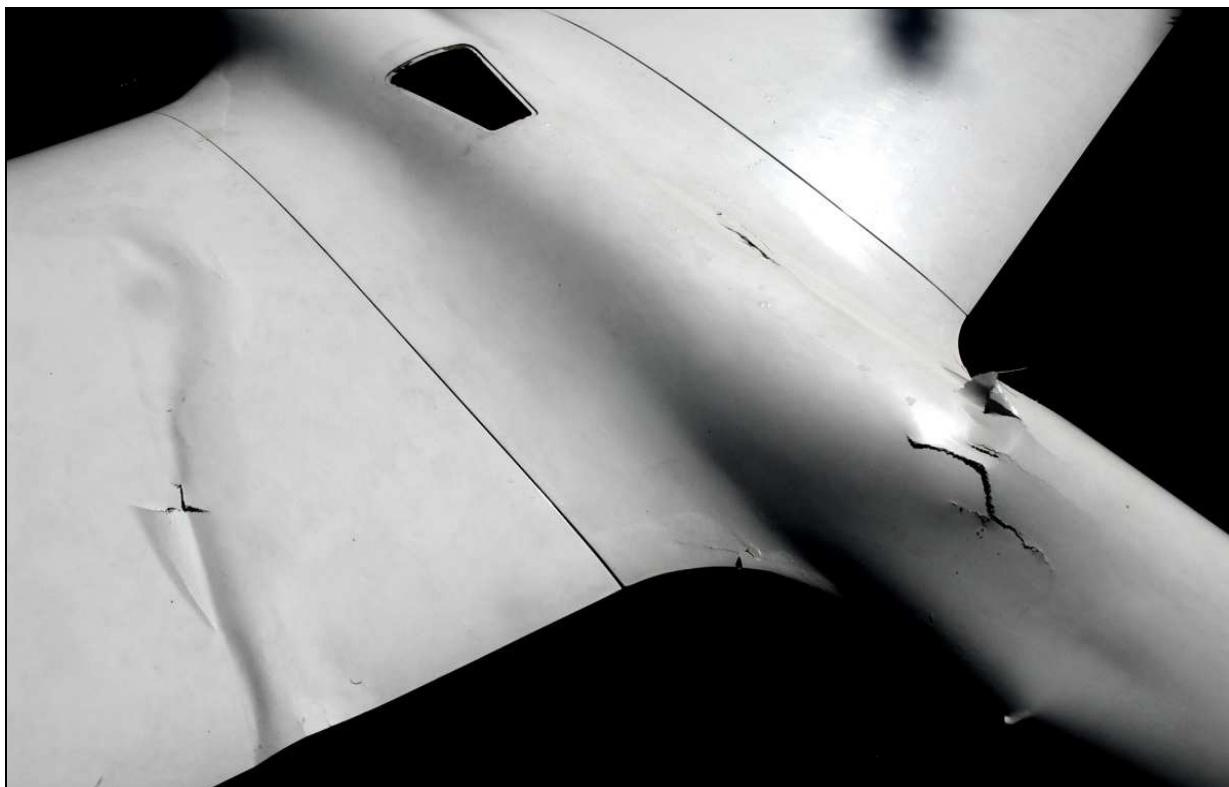
19 – Widok z góry na nasadowe części skrzydeł i belkę kadłuba za skrzydłami. Widoczne uszkodzenia lewego skrzydła i złamanie kadłuba.

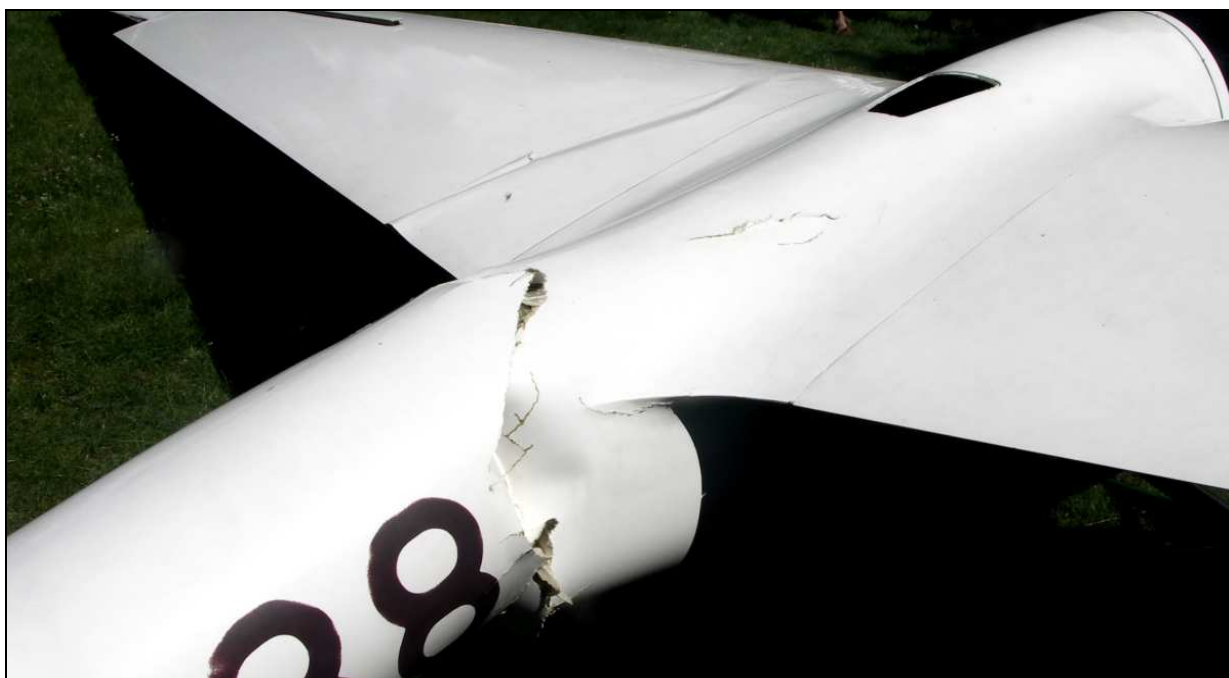
20 – Widok z lewej strony na nasadowe części skrzydeł i belkę kadłuba za skrzydłami. Widoczne uszkodzenia lewego skrzydła i złamanie kadłuba.

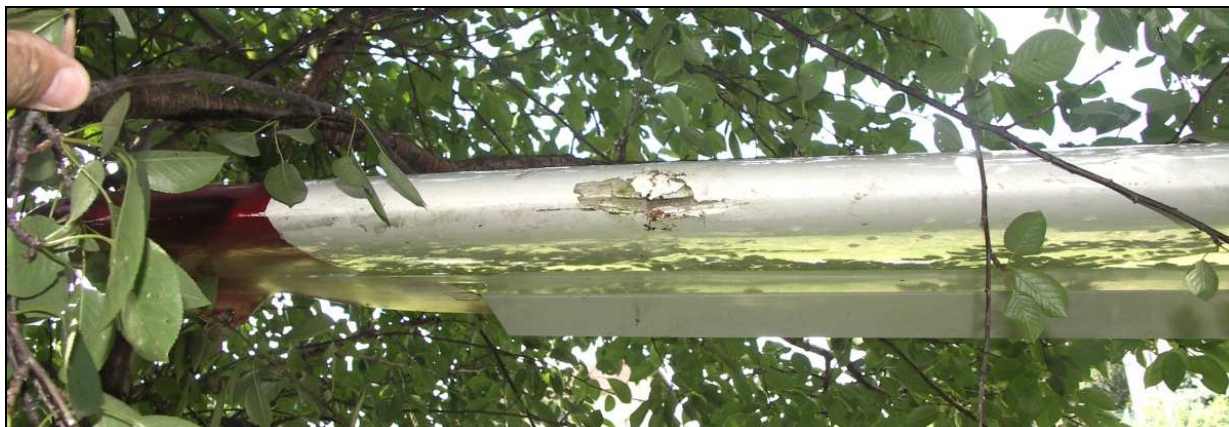
21 – Uszkodzenia krawędzi natarcia końcówki prawego skrzydła.

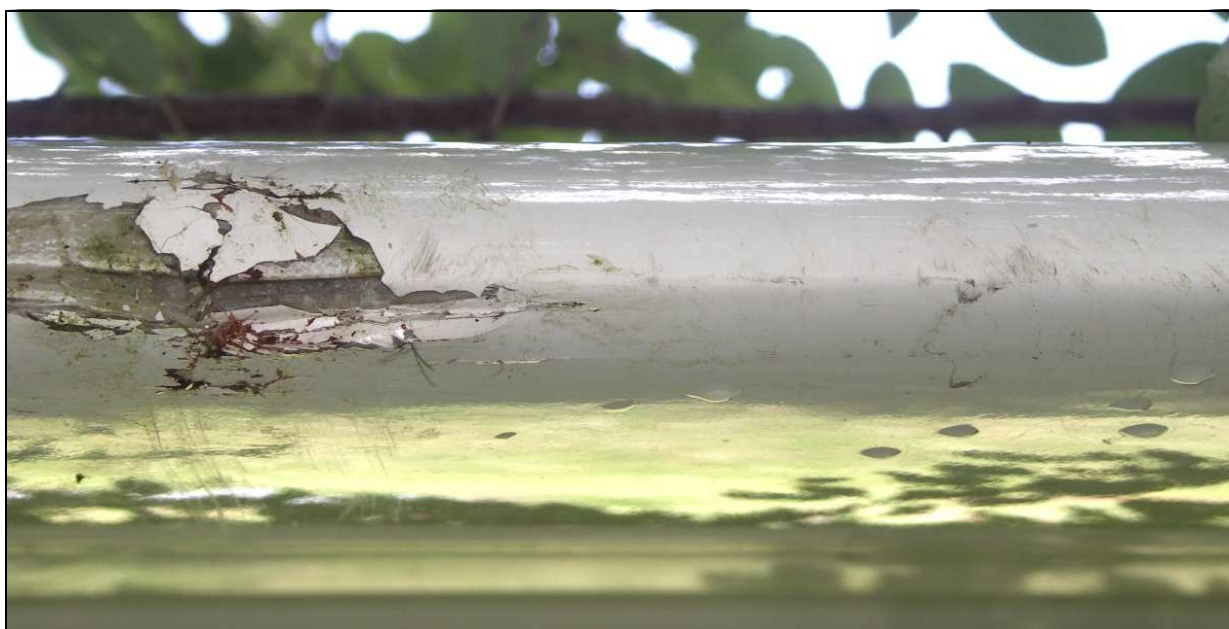
22 – Uszkodzenia krawędzi natarcia końcówki prawego skrzydła - zbliżenie.

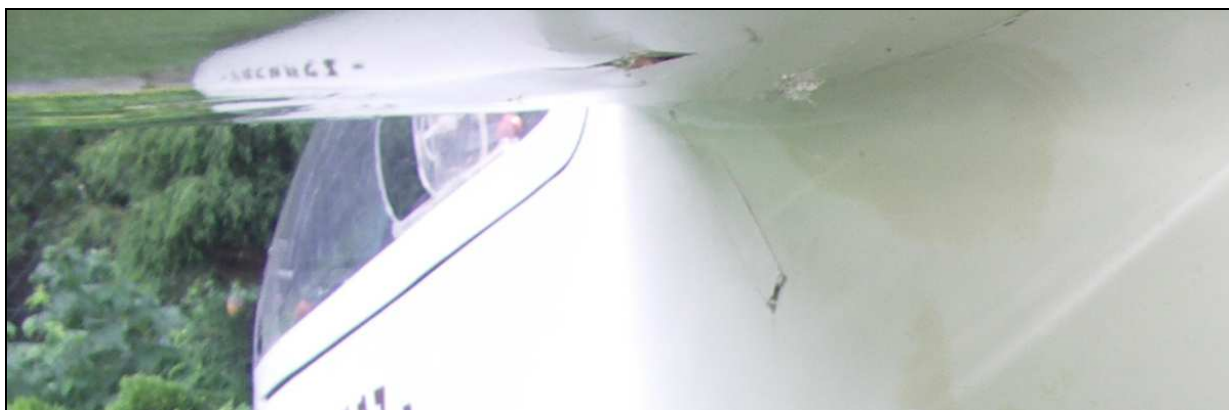
23 – Uszkodzenia dolnego pokrycia lewego skrzydła u nasady.

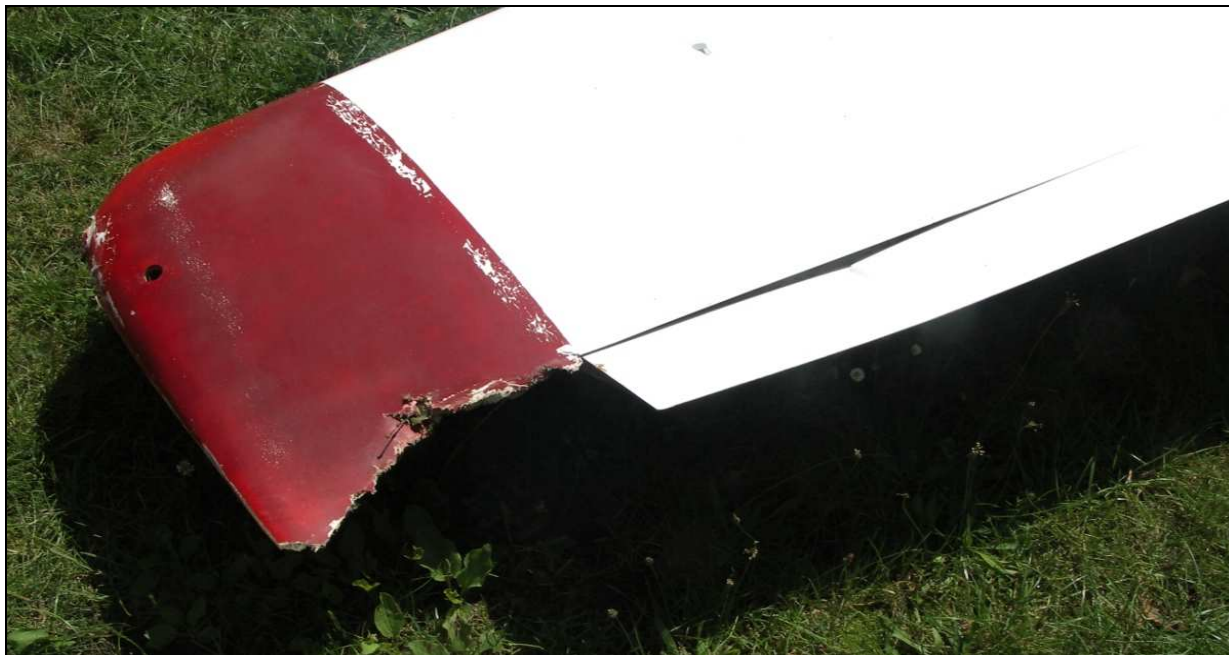
24 – Uszkodzenia końcówki lewego skrzydła i lewej lotki (złamanie).

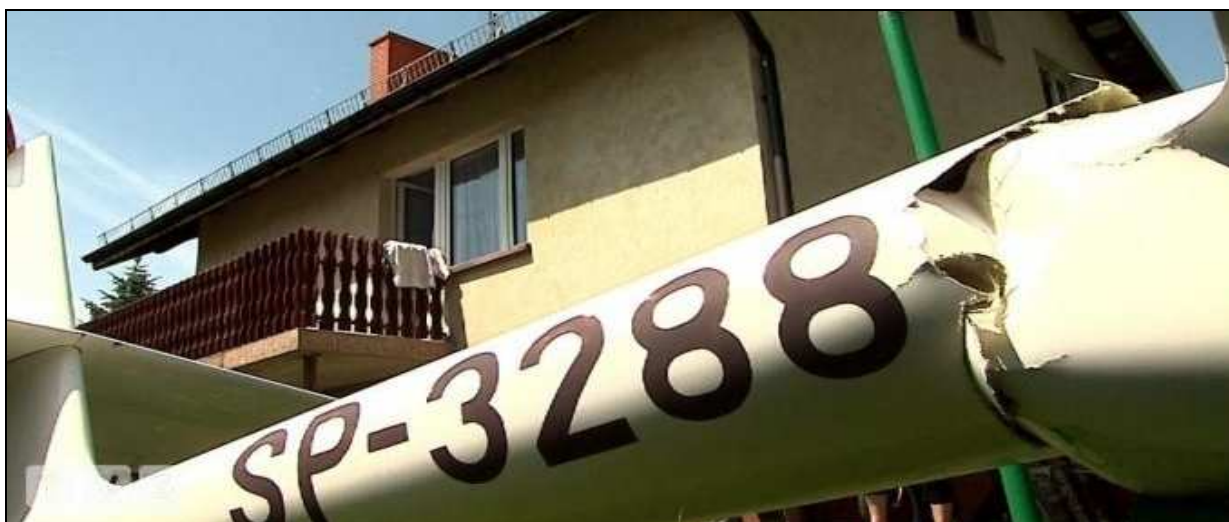
25 – Przełom belki kadłuba z prawej strony od dołu.

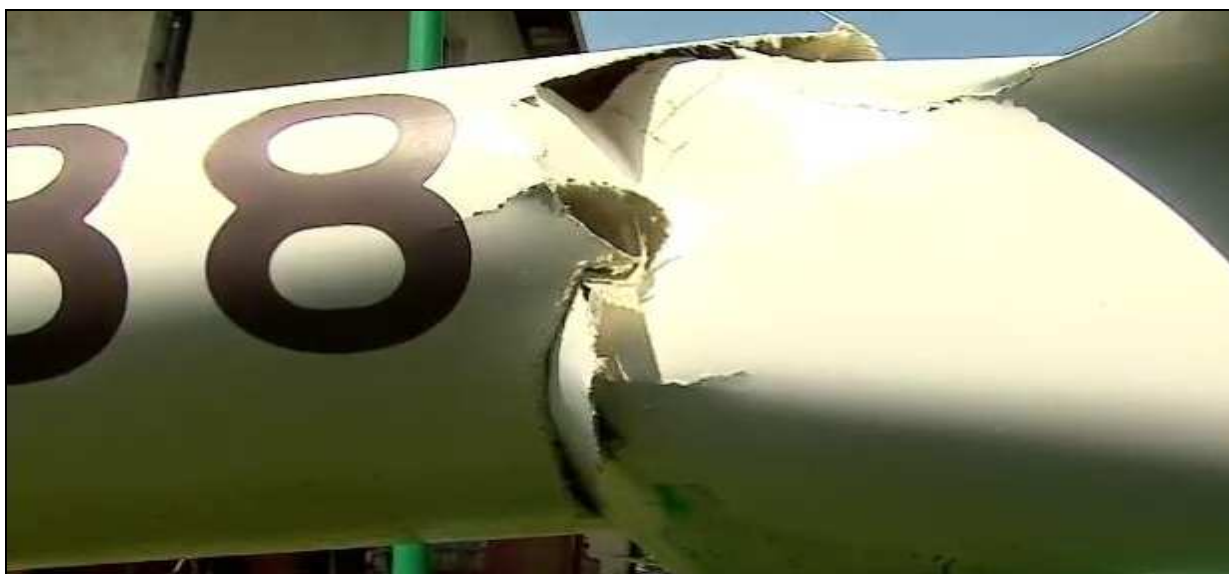
26 – Przełom belki kadłuba z prawej strony – zbliżenie.

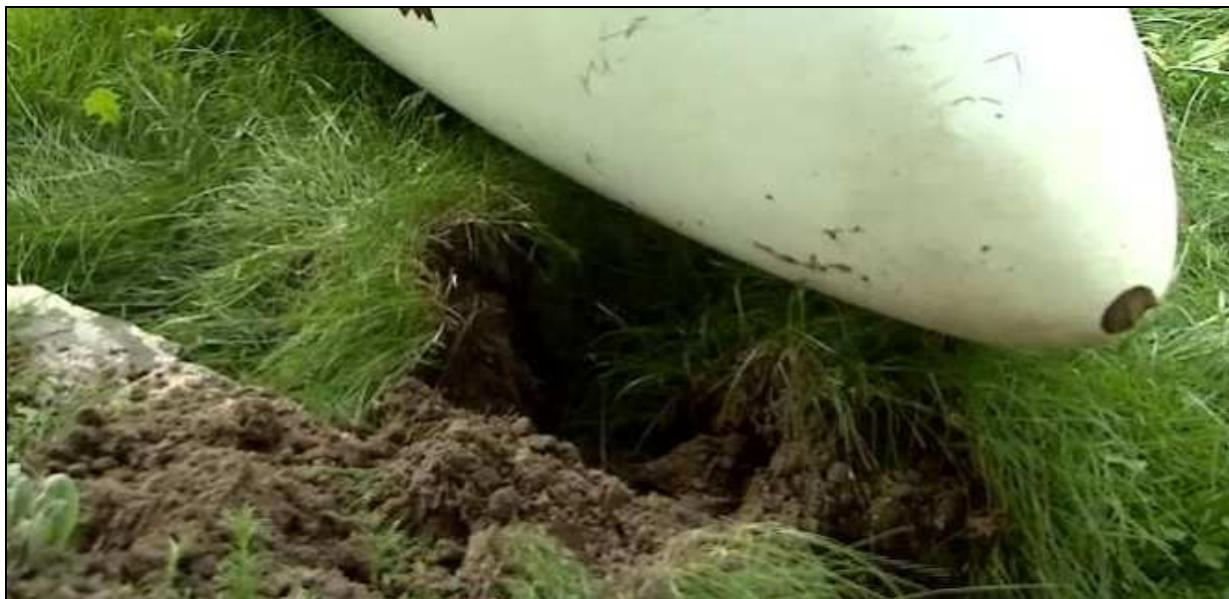
27 – Nosek kadłuba i ślad jego uderzenia w ziemi.

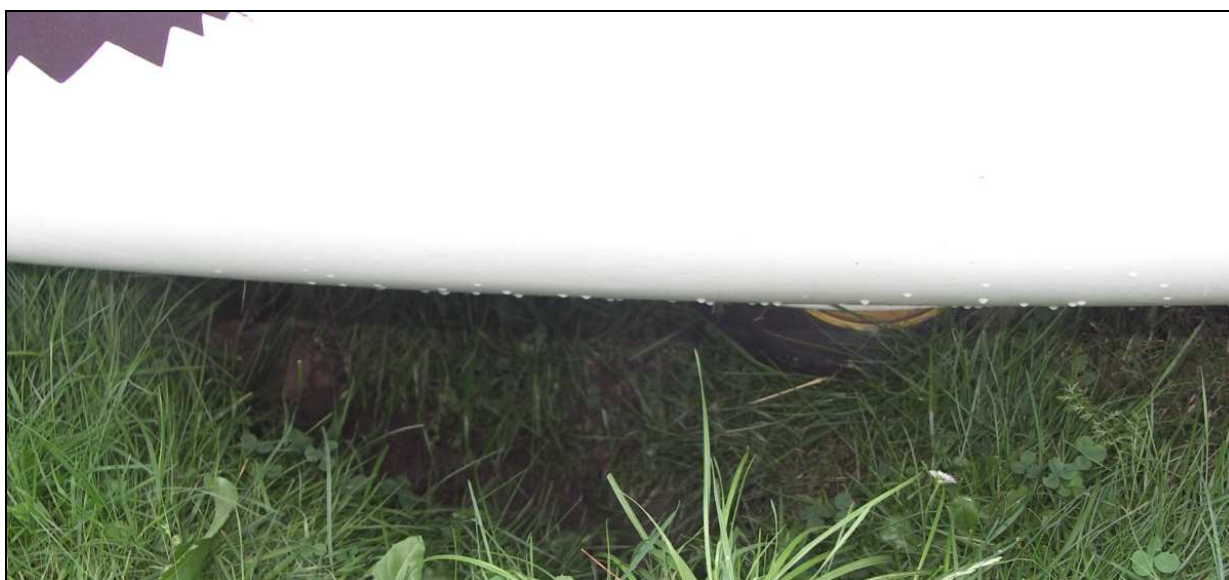
28 – Odcisnięty w gruncie ślad przedniego koła.

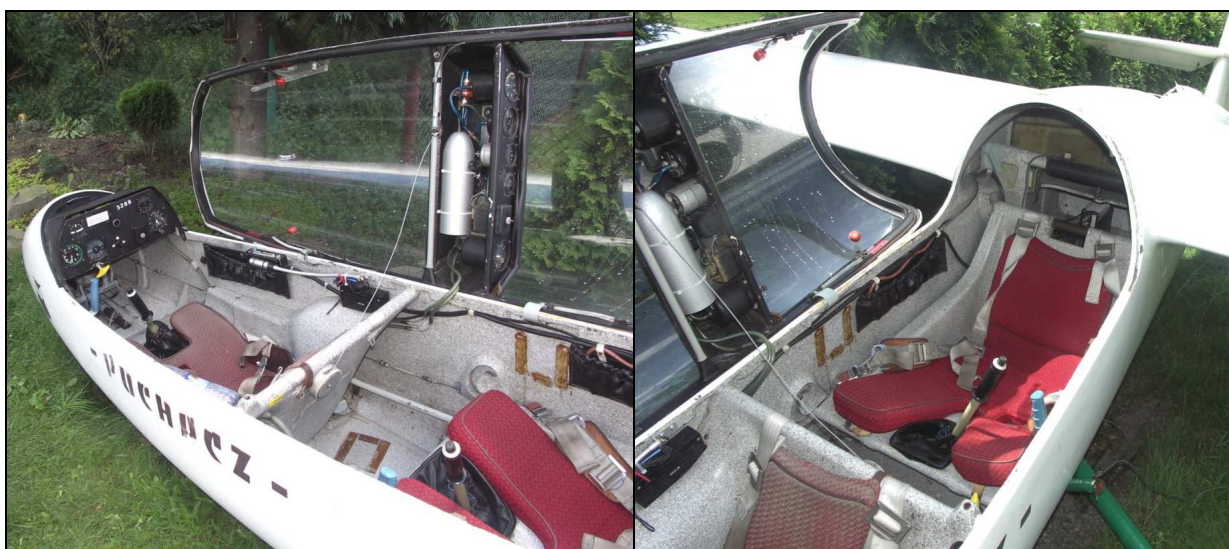
29, 30 – Wnętrze kabiny szybowca po wypadku – brak widocznych uszkodzeń.
