RAPORT KOŃCOWY

z badania zdarzenia statku powietrznego o maksymalnym ciężarze startowym nie przekraczającym 2250 kg*

1. **Rodzaj zdarzenia:** WYPADEK
2. **Badanie przeprowadził:** PKBWL
3. **Data i czas lokalny zaistnienia zdarzenia:** 25 lipca 2009r. godz. 14:18 LMT;
4. **Miejsce startu i zamierzonego lądowania:** Michałków (EPOM) 51⁰42'06``N; 17⁰51'03``E
5. **Miejsce zdarzenia:** Stojanów, Gmina Goszczanów 51⁰45`N; 18⁰28`E
6. **Rodzaj, typ, znaki rozpoznawcze, właściciel statku powietrznego, użytkownik, opis uszkodzeń:** Szybowiec SZD-24-4A Foka, SP-2416, właściciel: prywatny, użytkownik: Aeroklub Nadwiślański Grudziądz. W wyniku wypadku szybowiec został poważnie uszkodzony. Uszkodzeniu uległy: prawe skrzydło, oraz rozerwany został kadłub w środkowej jego części.

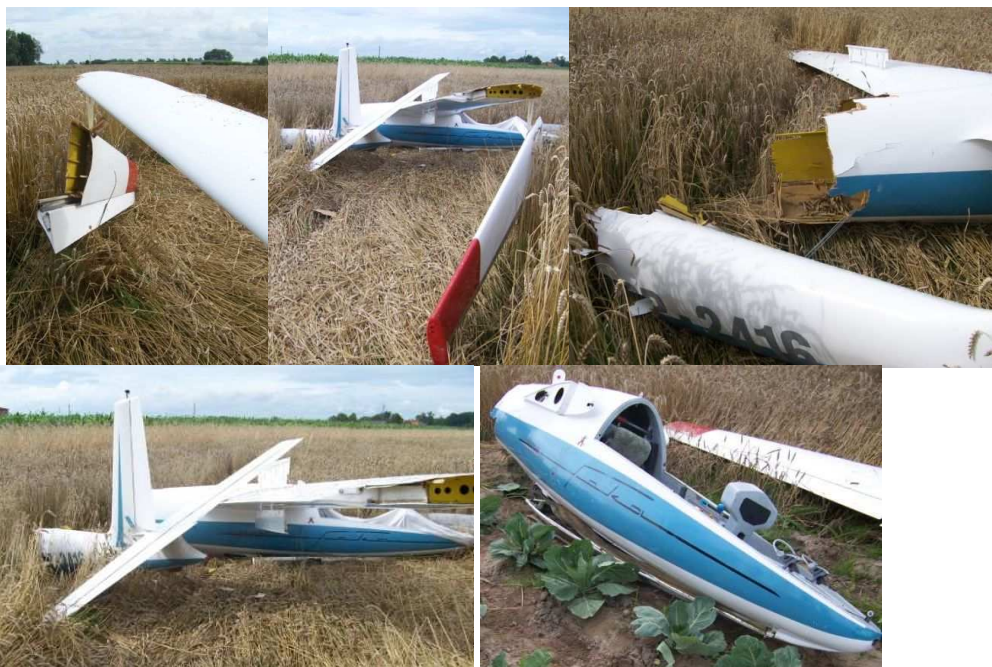
Fot.1-5. Widoczne uszkodzenia prawego skrzydła i kadłuba szybowca SZD-24-4A Foka o znakach SP- 2416

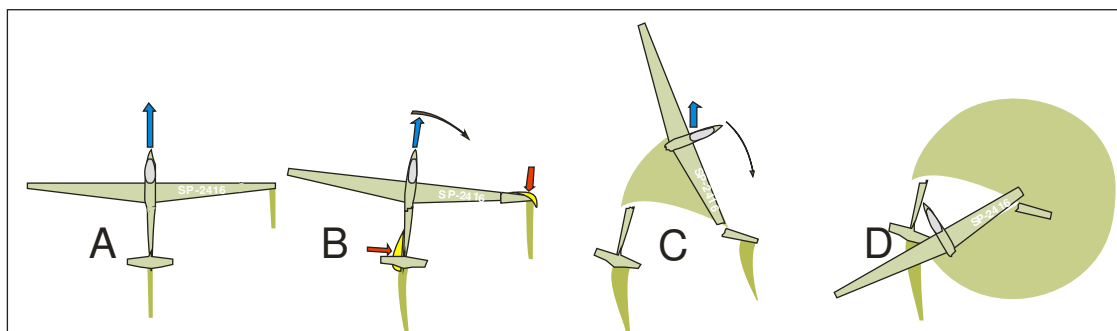
Rys. 1. Mechanizm powstania „cyrkla”

Rysunek 1 przedstawia mechanizm powstania tzw. „cyrkla”. W punkcie A, szybowiec styka się ogonem i prawym skrzydłem z łanem mokrej pszenicy. W punkcie B kłosa zboża hamują ruch posuwisty końcówki skrzydła i boczny ogona. Żółtym kolorem w punkcie B przedstawiono opór stawiany przez mokrą pszenicę końcówce prawego skrzydła i ogonowi. Niebieska strzała symbolizuje kierunek ruchu środka masy szybowca. Strzała w kształcie łuku, przedstawia siłę i kierunek działania momentu obracającego szybowiec. Obszar zgniozłony obrazuje wykładanie pszenicy przez szybowiec. Skrzydła z przednią częścią kadłuba, wykonują inercyjnie ruch obrotowy. W punkcie D szybowiec się zatrzymał.

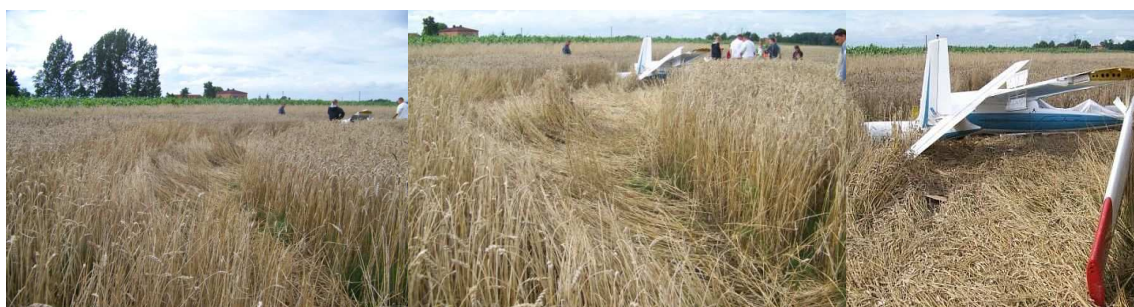
Fot. 6. Ślad przyziemia B; 7. Ślad obrotu szybowca C; 8. Szybowiec po zatrzymaniu D

Opór pszenicy zatrzymał ruch prawego skrzydła i urwał jego końcówkę. Wymuszony tym ruch obrotowy w prawo, spowodował ukłęcenie ogona szybowca, trzymanego przez pszenicę. Reszta szybowca, siłą bezwładności wykonała ruch po łuku.

Można przypuścić, że gdyby lądowanie odbyło się w suchej pszenicy, bez przechyleń, źdźbła pszenicy ulegałyby ścinaniu i nie stawiałyby tak silnego oporu, więc lądowanie mogło się udać.
