**MINISTERSTWO INFRASTRUKTURY  
PAŃSTWOWA KOMISJA BADANIA WYPADKÓW LOTNICZYCH**

**RAPORT POŚREDNI**

**WYPADEK**

**statek powietrzny: spadochron Black Hawk 265**

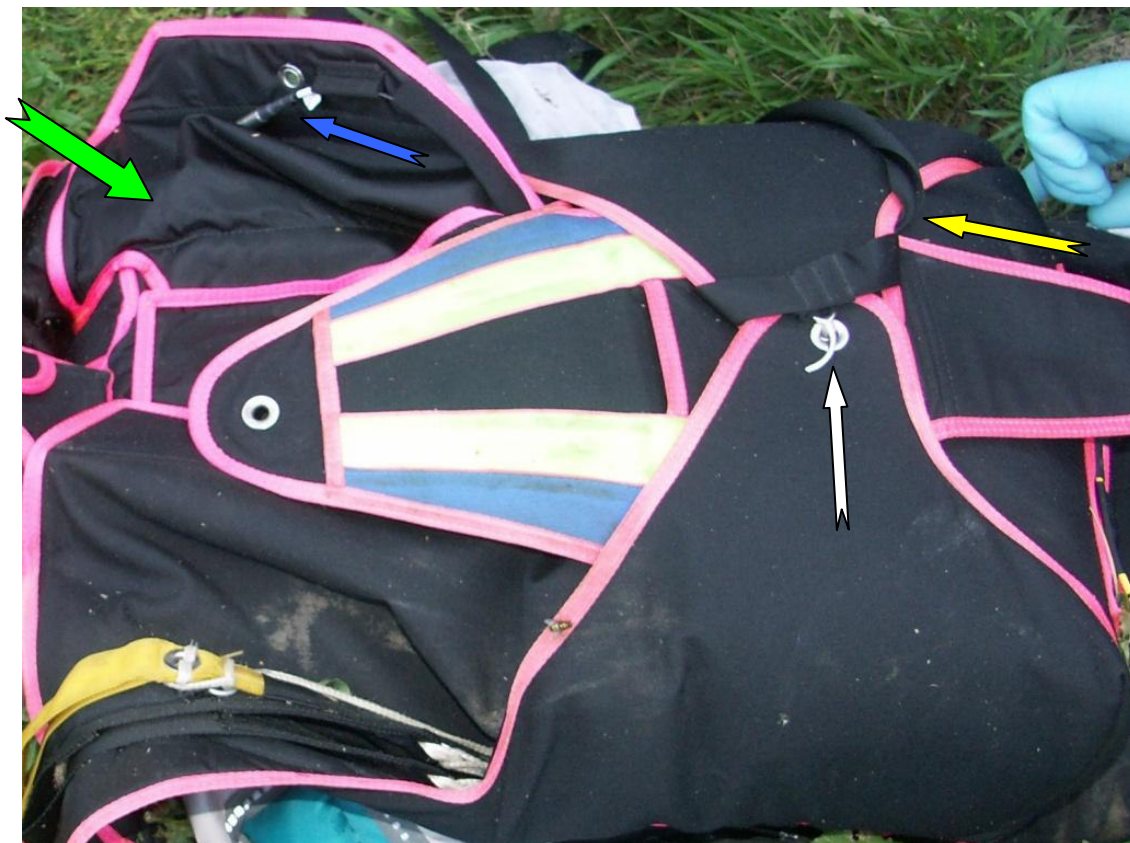
dłoni trzymała pilocik czaszy głównej. Komora czaszy głównej była zamknięta przez prawidłowo włożoną zawleczkę, część taśmy łączącej znajdowała się pod bocznym wyłogiem komory czaszy głównej, komora czaszy zapasowej była otwarta, a końcówka tnąca automatu wysunięta była z elastycznej pochewki na wyłogu komory czaszy zapasowej (fot.1).

fot. 1. Widok zewnętrznej części pokrowca.

- Zielona strzałka wskazuje otwartą komorę czaszy zapasowej,
- Niebieska strzałka wskazuje końcówkę tnącą automatu wysuniętą z elastycznej pochewki;
- Biała strzałka wskazuje zawleczkę zamykającą komorę czaszy głównej,
- Żółta strzałka wskazuje część taśmy łączącej znajdującą się pod bocznym wyłogiem komory czaszy głównej.

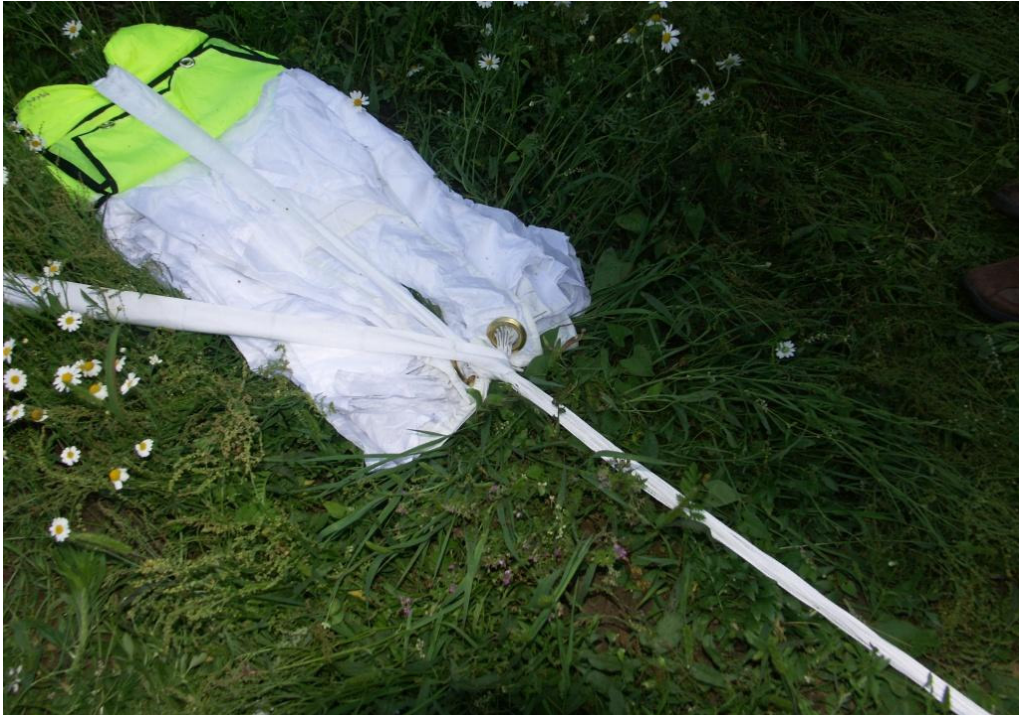
Czasza zapasowa znajdowała się poza komorą, częściowo wysunięta z osłony. Linki czaszy zapasowej biegły w osi ciała ucznia-skoczka. Linki były całkowicie wplecione i naciągnięte. Slajder czaszy zapasowej był w maksymalnym górnym położeniu. Taśma łącząca „obejmowała” linki przy podstawie czaszy. Dalsze położenie taśmy łączącej odchylone było o około 45 stopni w lewo od kierunku położenia linek i czaszy. Pilocik czaszy zapasowej nie był uszkodzony, a sprężyna nie była zakleszczona. Stan czaszy zapasowej nie wskazywał, aby była ona, chociaż częściowo napełniona w trakcie skoku (fot. 2).

fot. 2. Widok czaszy zapasowej, częściowo wysuniętej z osłony i osłony z taśmą łączącą oplatającą linki.

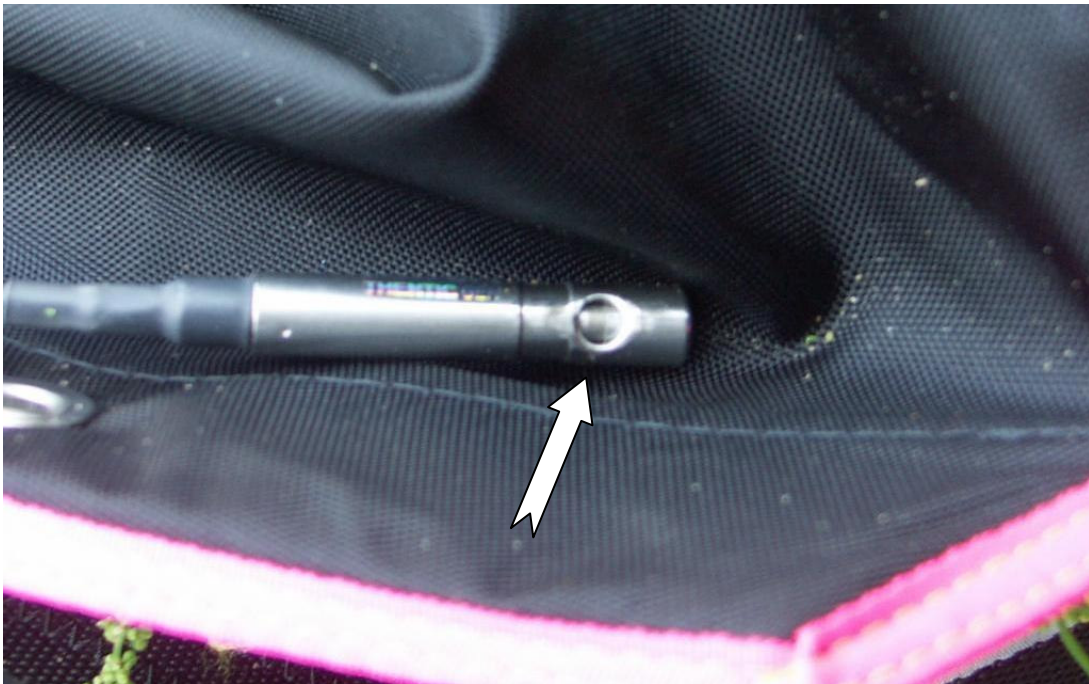
Końcówka tnąca automatu spadochronowego (AAD) była w pozycji zamkniętej, co wskazywało na zadziałanie automatu. Końcówka ta była wysunięta z elastycznej pochewki znajdującej się przy oczku wyłogu komory czaszy zapasowej (fot.3).

fot. 3. Widok końcówki tnącej automatu AAD. Strzałka wskazuje otwór w korpusie zamknięty przez nóż.

Na miejscu wypadku stwierdzono, iż otwory w korpusie końcówki tnącej, oznaczonej jako „Jan 07” (styczeń 2007) były zamknięte przez nóż (fot. 3), co wskazuje na zadziałanie ładunku miotającego. Ekran ciekłokrystaliczny na panelu sterującym (*control unit*) automatu był uszkodzony (fot. 8). Uszkodzenie to nastąpiło podczas zderzenia ucznia-skoczka z ziemią. Pomimo uszkodzenia, na części ekranu wyświetlany był znak, co wskazuje, że automat był włączony. Zespół procesora (*processing unit*) nie miał uszkodzeń zewnętrznych.

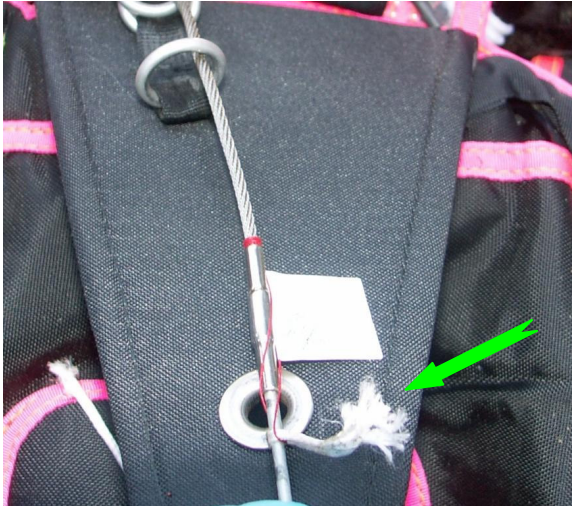
Pętla zamykająca komorę czaszy zapasowej była rozdzielona (fot. 4 i 5). Górna część pętli nadal znajdowała się na zawleczce. Na fot. 4 widoczna jest również nić i karteczka plomby założonej przez mechanika. Uwagę zwracają nierówno rozdzielone końcówki pętli.

fot. 4. Widok zawleczki uchwytu otwierania czaszy zapasowej i górnej części pętli zamykającej. Zielona strzałka wskazuje nierówny koniec rozdzielonej pętli zamykającej.

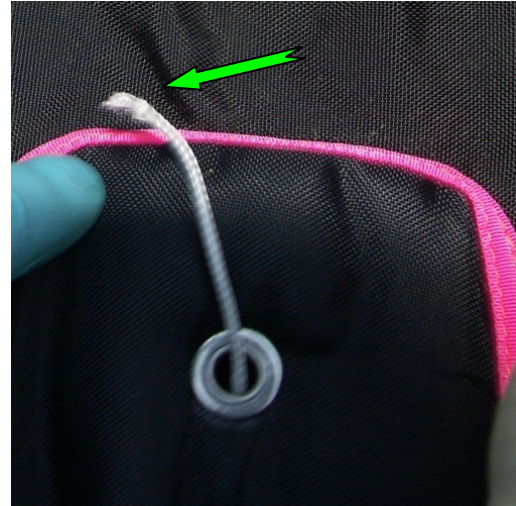
fot. 5. Widok dolnej części pętli zamykającej. Zielona strzałka wskazuje nierówny koniec rozdzielonej pętli zamykającej.

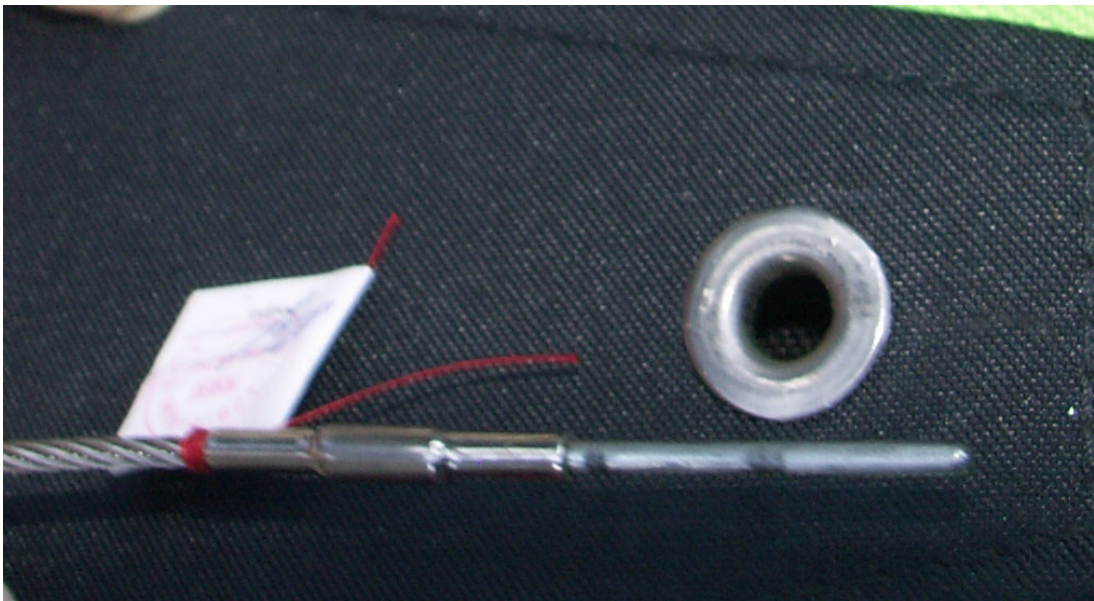
Zawleczka uchwytu otwierania czaszy zapasowej nie była zgięta, (fot. 6). Zdjęcie wykonano po usunięciu górnej części pętli zamykającej komorę.

fot. 6. Widok zawleczki uchwytu otwierania czaszy zapasowej.

w węzu osłaniającym. Zawlecзка uchwytu otwierania czaszy zapasowej nie była zgięta (fot. 6), co świadczy o tym, że w momencie rozdzielenia pętli zamykającej, na zawleczkę nie działały punktowo duże siły poprzeczne, wynikające z sił występujących w skutek oddziaływania nieuszkodzonej pętli zamykającej. Końcówki rozdzielonej pętli zamykającej były nierówne, co wskazywało na potrzebę wykonania ekspertyzy wyjaśniającej mechanizm rozdzielenia tej pętli.

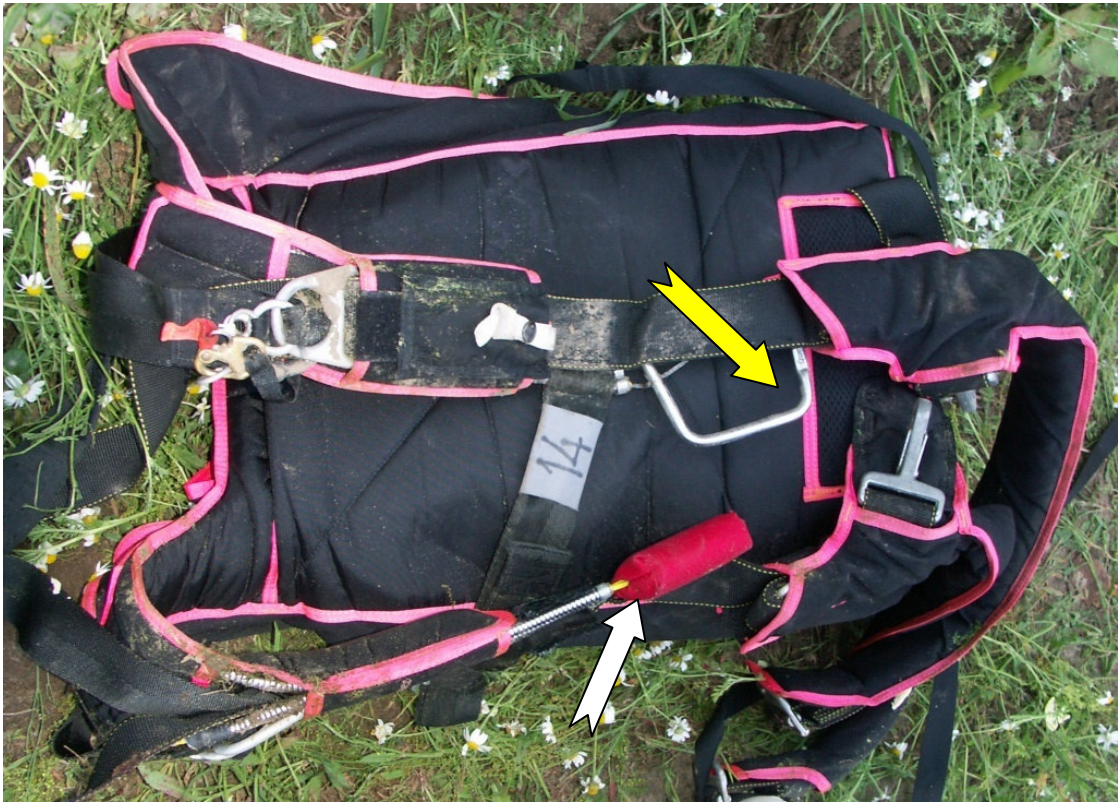
Oba uchwyty – wyczepiania czaszy głównej i otwierania czaszy zapasowej nie były wyzwolone (fot. 7).

fot. 7. Widok na plecową część pokrowca. Na uprząży widoczne niewyciągnięte uchwyty wyczepiania czaszy głównej (biała strzałka) i otwierania czaszy zapasowej (żółta strzałka).

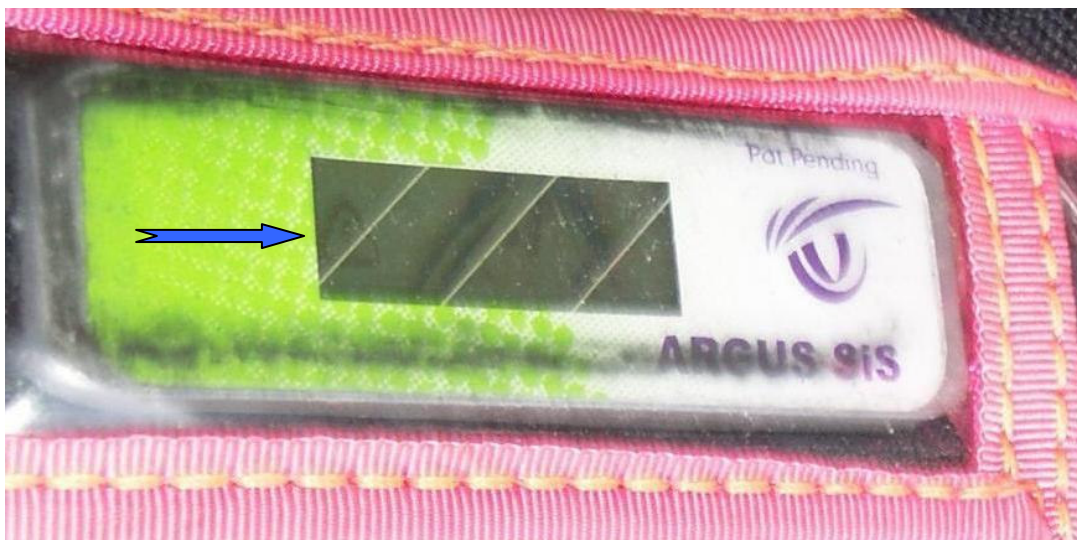
Wyświetlacz ciekłokrystaliczny na panelu sterowania automatu „Argus” był uszkodzony, jednak z na bocznej części wyświetlacza widoczny był migający znak (fot. 8).

fot. 8. Widoczne uszkodzenie wyświetlacza ciekłokrystalicznego. Niebieska strzałka wskazuje wyświetlony znak.

W czasie skoku, w którym nastąpił wypadek, uszkodzeniu uległ wyświetlacz ciekłokrystaliczny automatu spadochronowego.

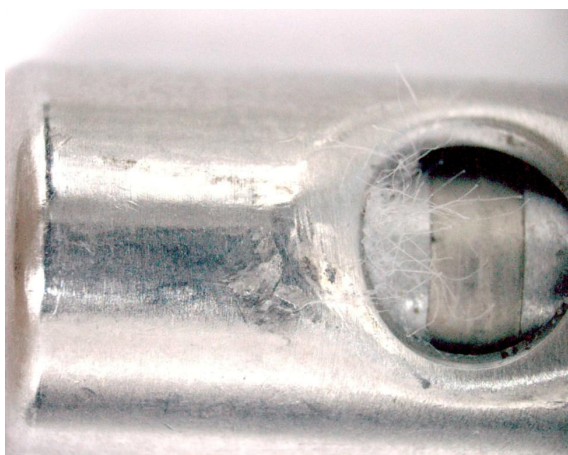
- Dokładne oględziny końcówki tnącej zabezpieczonej na miejscu wypadku wykazały po obu stronach tej końcówki obecność białych włókien. (fot. 9)
- Badanie pętli zabezpieczonej na miejscu wypadku wykazało, że końce włókien są rozdzielone na różnych długościach. Krótsze końcówki włókien zostały przecięte a dłuższe rozerwane i nadtopione. Świadczy to o tym, że w czasie zadziałania końcówki tnącej (przemieszczania się noża), pętla przechodząca przez jej otwory została przecięta tylko częściowo. Pozostała część pętli została natomiast rozdzielona w wyniku rozciągania i zginięcia pomiędzy ostrzem noża, a powierzchnią dna korpusu końcówki tnącej automatu (fot. 10).

fot. 9. Widoczne włókna pętli zamykającej, wystające z otworu końcówki tnącej.

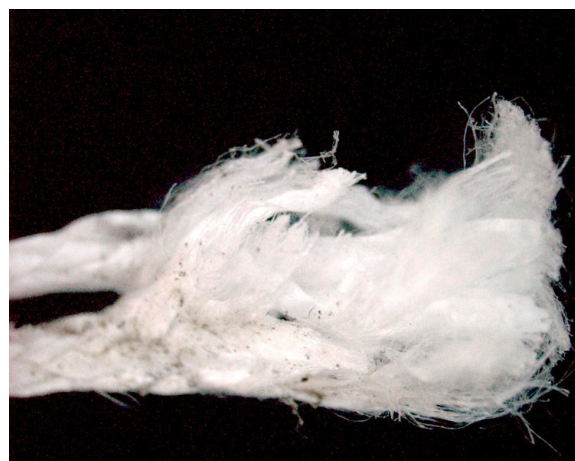
fot. 10. Widoczne częściowe przecięcie i częściowe rozerwanie pętli zamykającej

Z przeprowadzonych badań wynika, że krawędź tnąca ostrza noża zabezpieczonego na miejscu wypadku uległa zniszczeniu w trakcie przecinania części włókien pętli. Ostrze nie uderzyło w dno korpusu, o czym świadczy brak kolistego śladu w dnie. Nieprzecięte włókna pętli utrzymywały komorę czaszy zapasowej w pozycji zamkniętej. Pełne rozdzielenie pętli zamykającej nastąpiło wskutek przeciążenia, czyli dopiero w trakcie zderzenia ucznia-skoczek z ziemią. Powyższe ustalenia wykazują, że nieotwarcie się komory czaszy zapasowej było spowodowane przez wadliwe zadziałanie końcówki tnącej automatu.

Na obecnym etapie badania wypadku, ze względu na stwierdzone zagrożenie bezpieczeństwa podczas wykonywania skoków spadochronowych, Przewodniczący Państwowej Komisji Badania Wypadków Lotniczych zwrócił się do Prezesa Urzędu Lotnictwa Cywilnego z zaleceniem czasowego ograniczenia używania w Polsce automatu „Argus” w następującym zakresie:

1. W spadochronach używanych przez skoczków, jeśli końcówka tnąca automatu AAD umieszczona jest nad pilocikiem czaszy zapasowej;
2. W spadochronach używanych przez uczniów-skoczków i w spadochronach w układzie tandem – ze względu na prawny obowiązek używania automatów AAD

Zaproponowano, aby ograniczenie obowiązywało do czasu powiadomienia Komisji o usunięciu przez producenta automatu „Argus” – firmę Aviacom SA przyczyn wadliwego działania końcówki tnącej i podjęciu odpowiednich działań profilaktycznych.

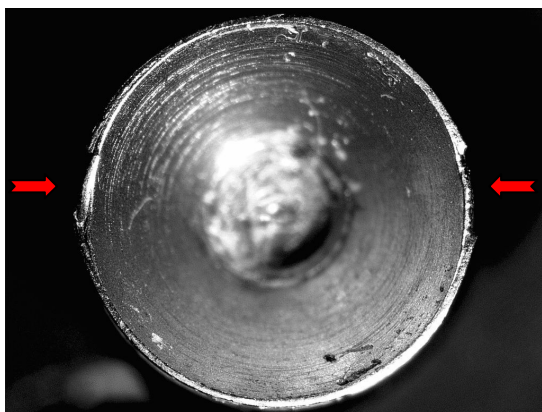
- Badanie noża końcówki tnącej zabezpieczonej na miejscu wypadku wykazało, że ostrze tego noża jest uszkodzone (odkształcona plastycznie) na wysokości otworów korpusu końcówki tnącej (fot. 11)
- Badanie noża końcówki tnącej użytej podczas demonstracji działania u producenta automatu nie wykazało uszkodzeń (fot. 12).
- W pobliżu ostrza noża końcówki tnącej użytej podczas demonstracji działania u producenta automatu, ujawniono naniesiony materiał, pochodzący z wewnętrznej części korpusu końcówki tnącej (fot.12). Na ostrzu noża zabezpieczonego na miejscu wypadku nie został naniesiony taki materiał, co wskazuje, że ostrze noża nie uderzyło o wewnętrzną część korpusu. (fot. 11).

fot. 11. Widok noża od strony ostrza, końcówki tnącej zabezpieczonej na miejscu wypadku. Czerwone strzałki wskazują miejsca uszkodzeń krawędzi tnącej ostrza noża.

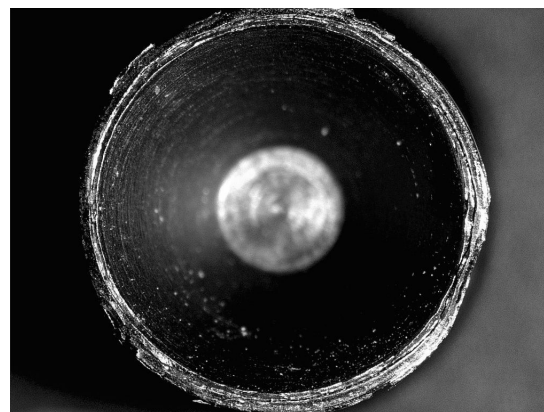
fot. 12. Widok noża od strony ostrza końcówki tnącej użytej podczas demonstracji działania u producenta automatu. Na krawędzi tnącej widoczny materiał naniesiony z dna korpusu.

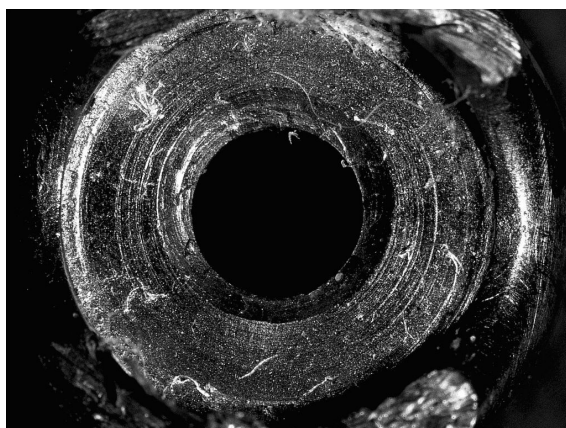
- Badanie materiału dna korpusu końcówki tnącej użytej podczas demonstracji działania u producenta automatu wykazało koliste wgłębienie, odpowiadające średnicy noża (fot.14).
- Badanie materiału dna korpusu końcówki tnącej zabezpieczonej na miejscu wypadku nie wykazało kolistego wgłębienia, odpowiadającego średnicy noża (fot. 13).

fot. 13 Brak wgłębienia odpowiadającego średnicy noża.

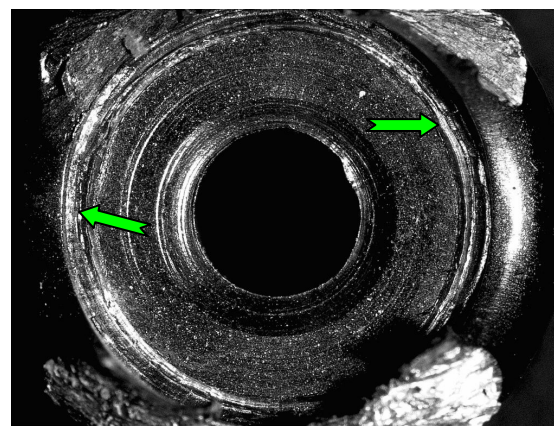
fot. 14 Zielone strzałki wskazują koliste wgłębienie odpowiadające średnicy noża.
