ALBUM ILUSTRACJI
z wypadku szybowca SZD-9bis Bocian 1E; SP-2806
01 sierpnia 2009 r., lotnisko Radawiec [EPLR]

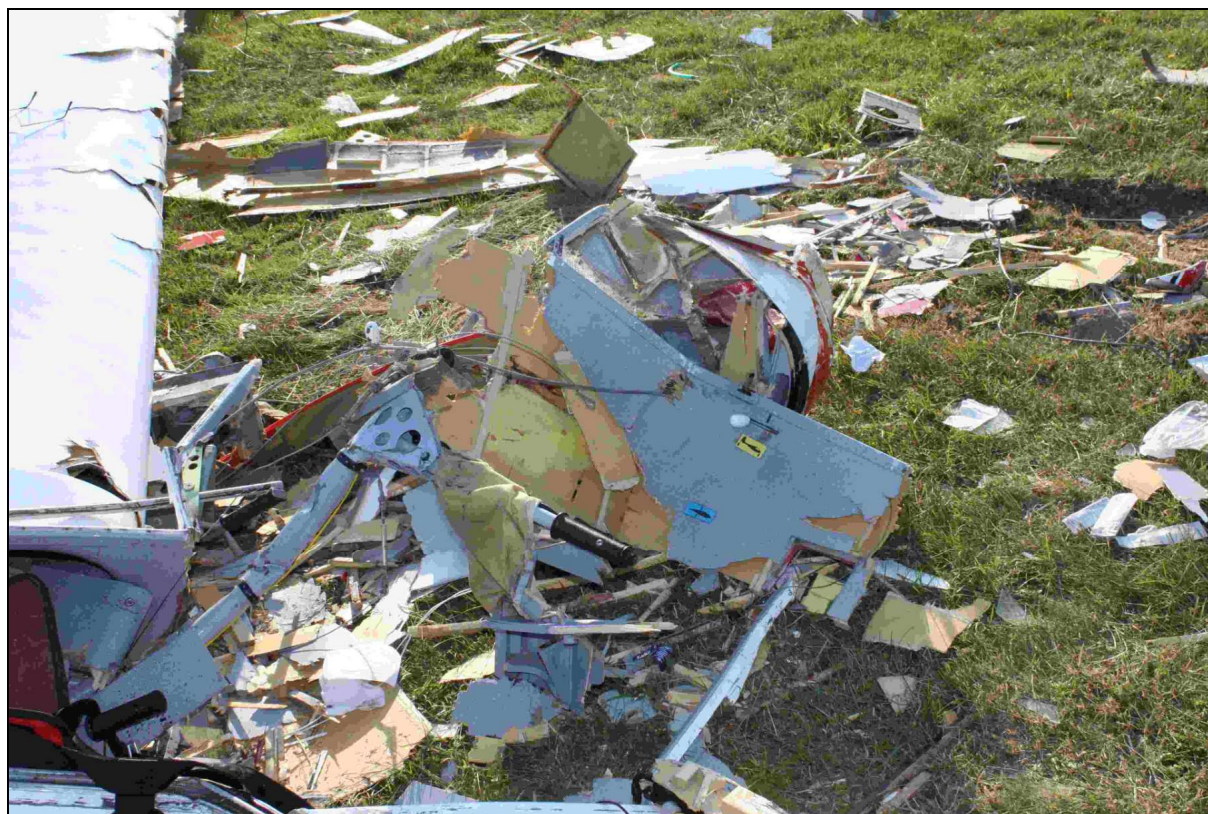
10 – Zniszczona przednia część kadłuba, widok od przodu.

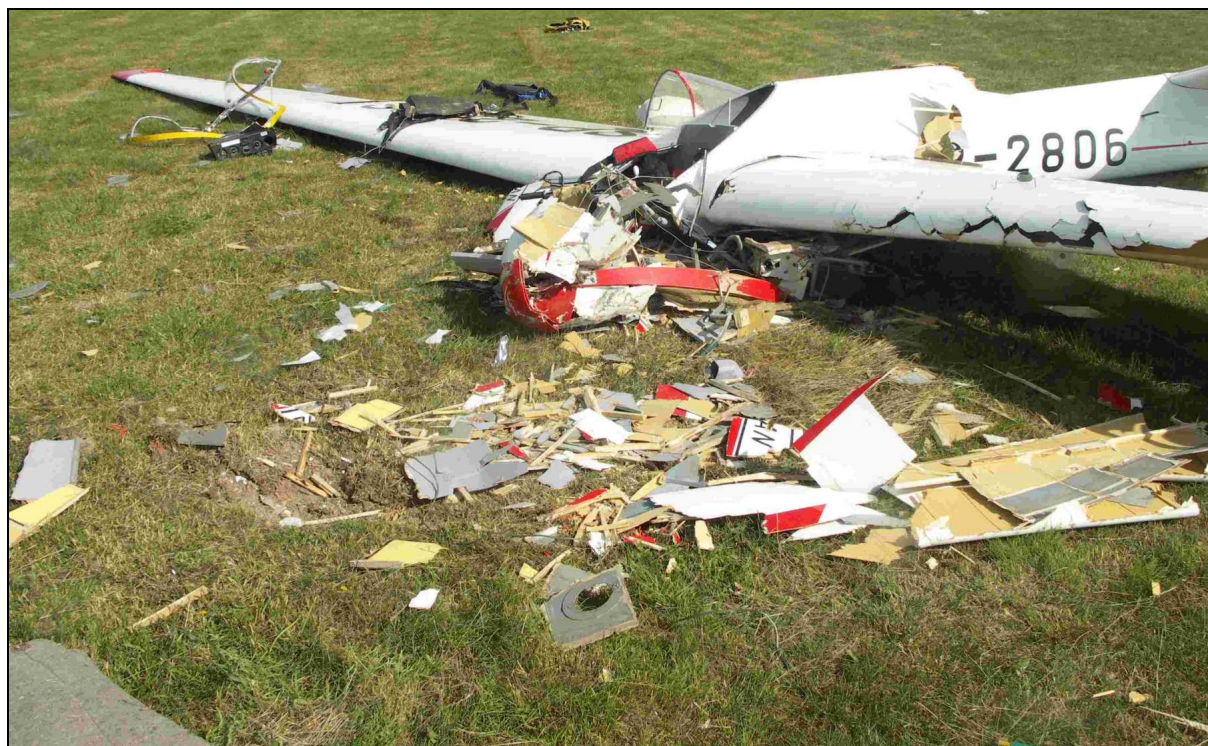
11 – Zniszczona przednia część kadłuba, widok z prawej strony.

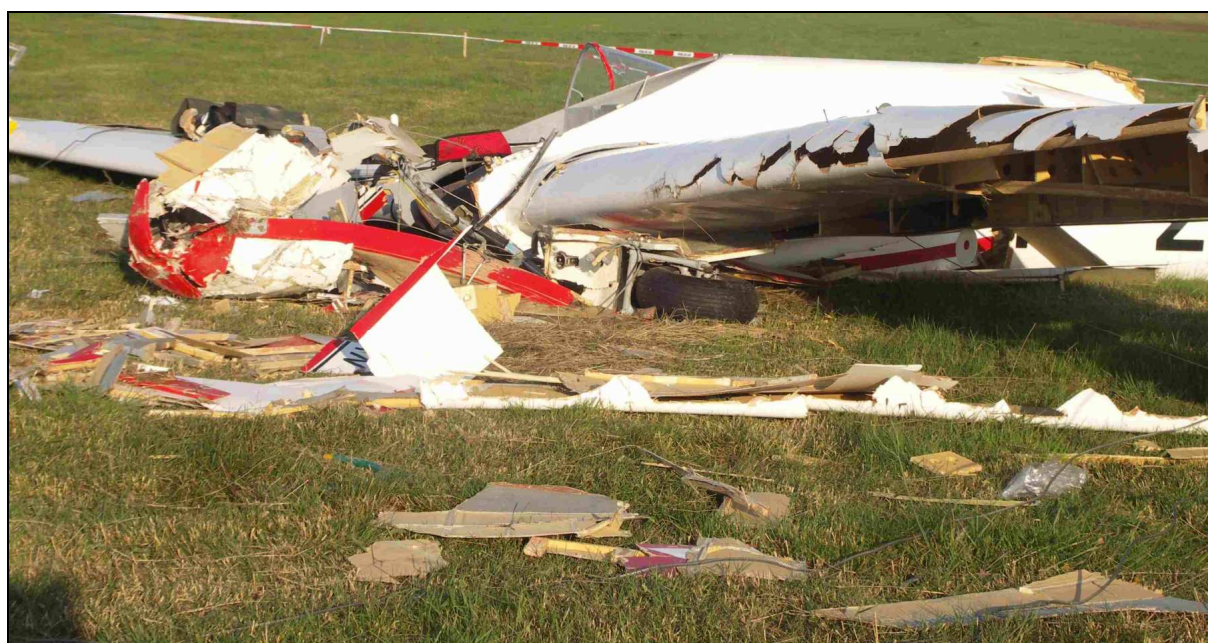
12 – Zniszczona przednia część kadłuba, widok z lewej strony.

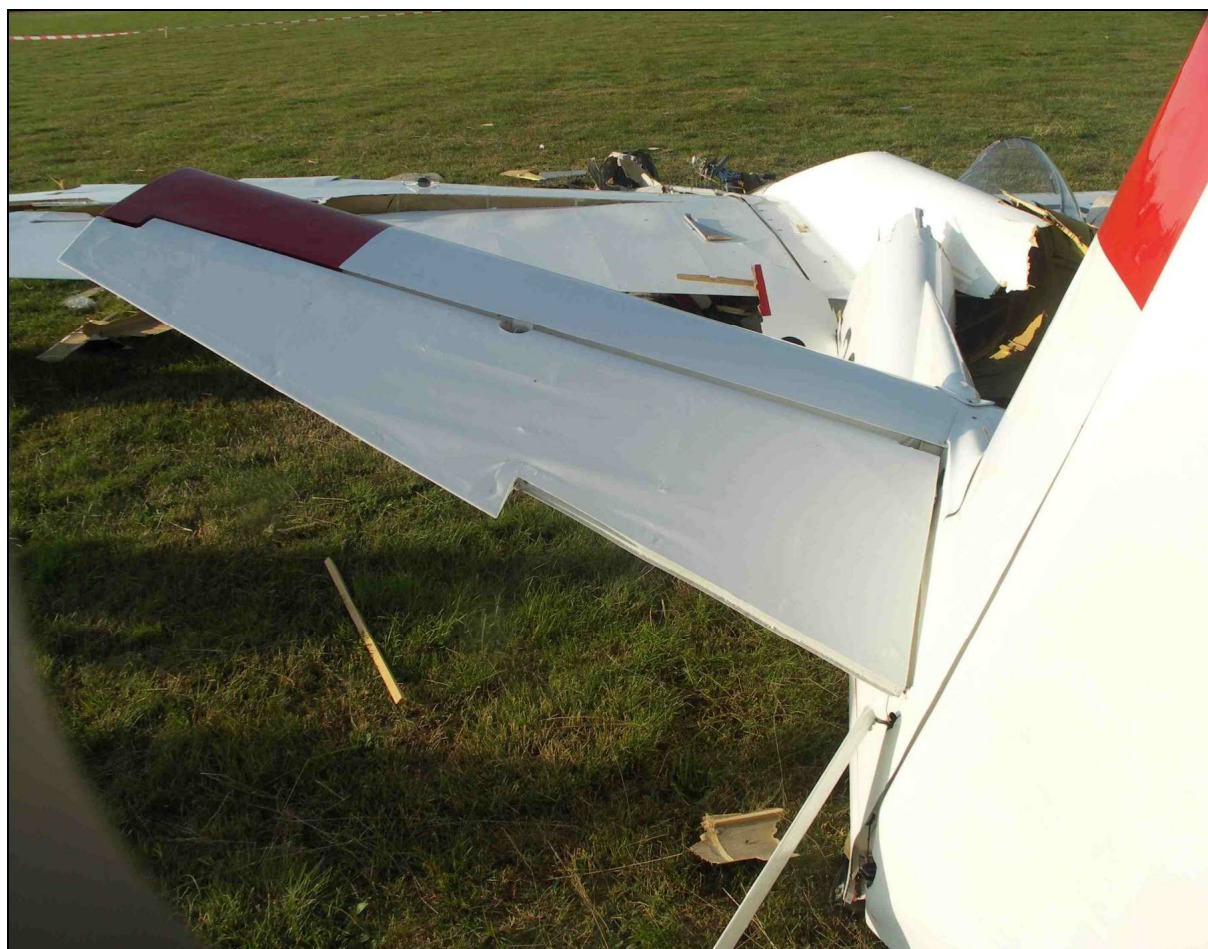
14 – Odłamana za skrzydłami tylna część kadłuba z usterzeniem, widok z lewej strony.

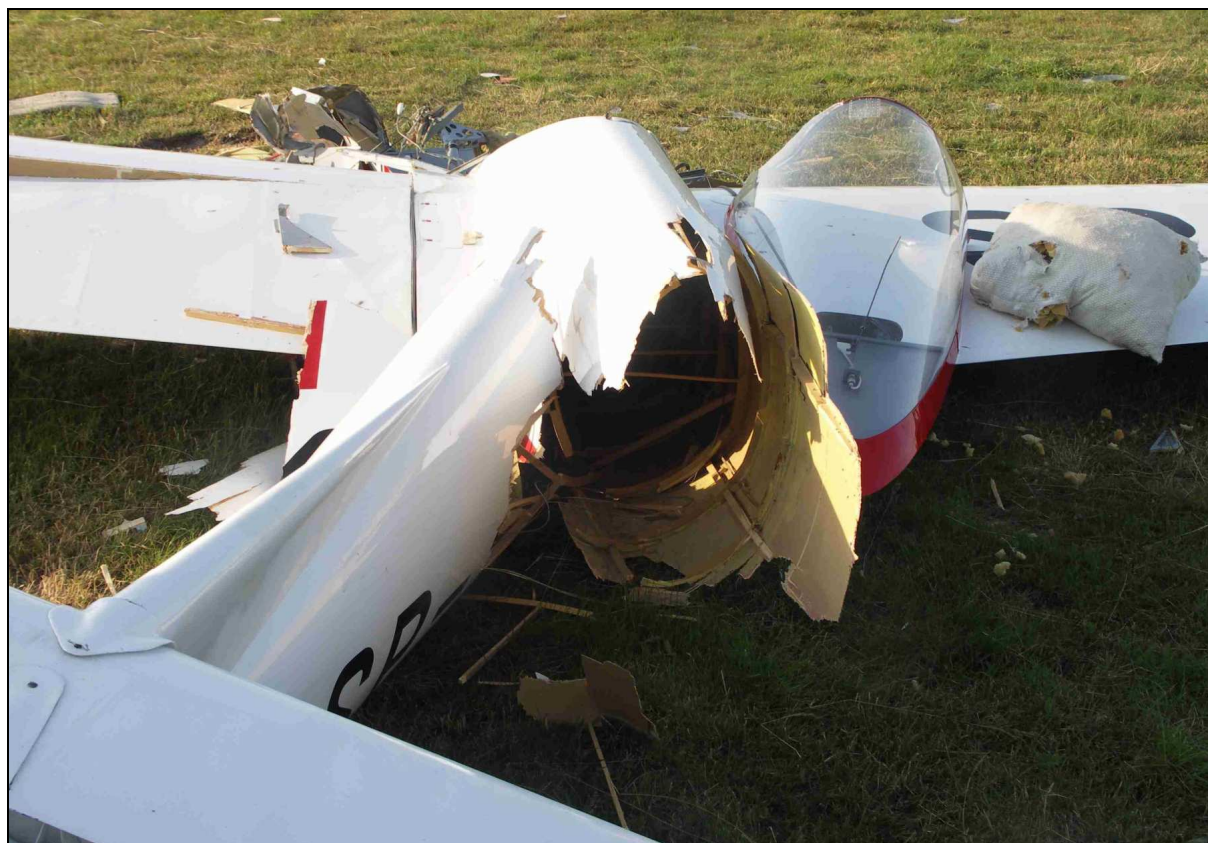
15 – Odłamana za skrzydłami tylna część kadłuba z usterzeniem, widok z tyłu.

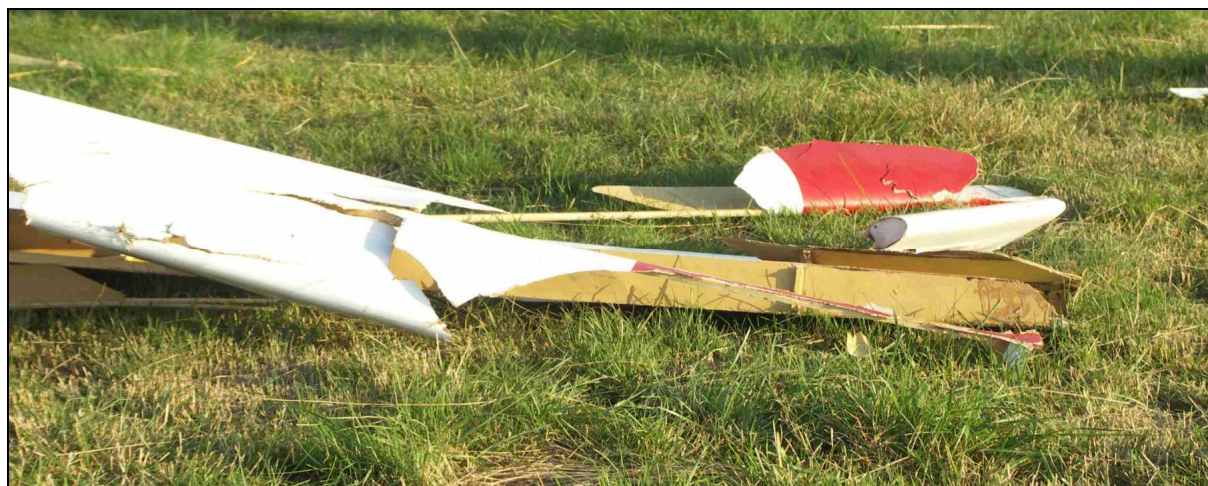
19 – Zniszczona końcówka lewego skrzydła i złamana końcówka lewej lotki – zbliżenie od góry.

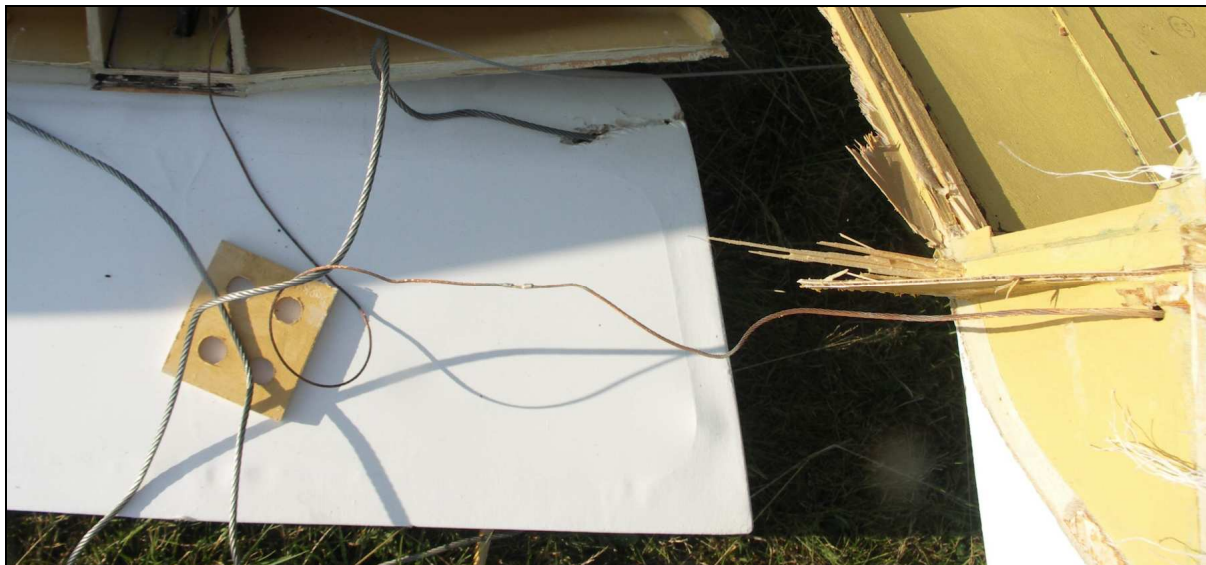
20 – Zniszczona końcówka lewego skrzydła – zbliżenie od przodu.

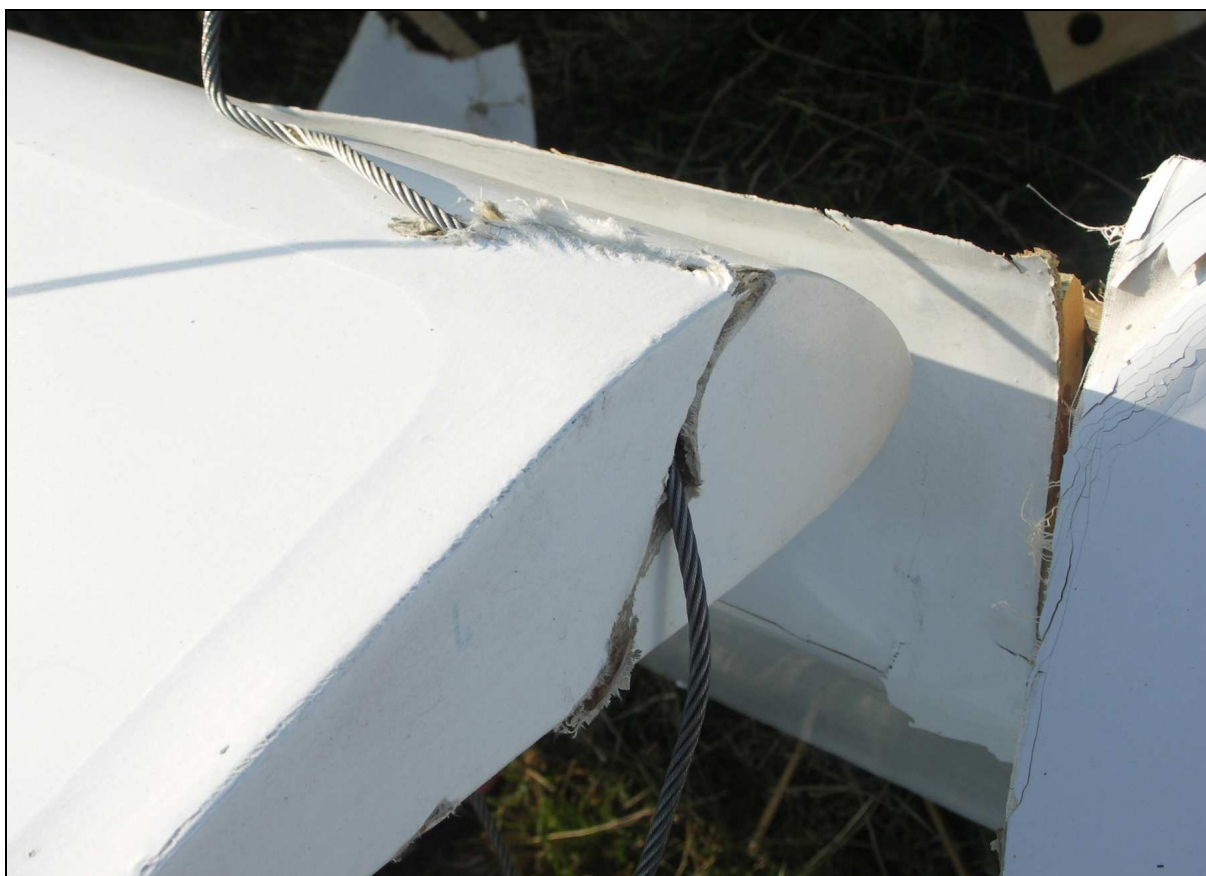
21 – Lewa lotka przy żeberku nasadowym. Widoczna lina holownicza wcięta w żeberko.

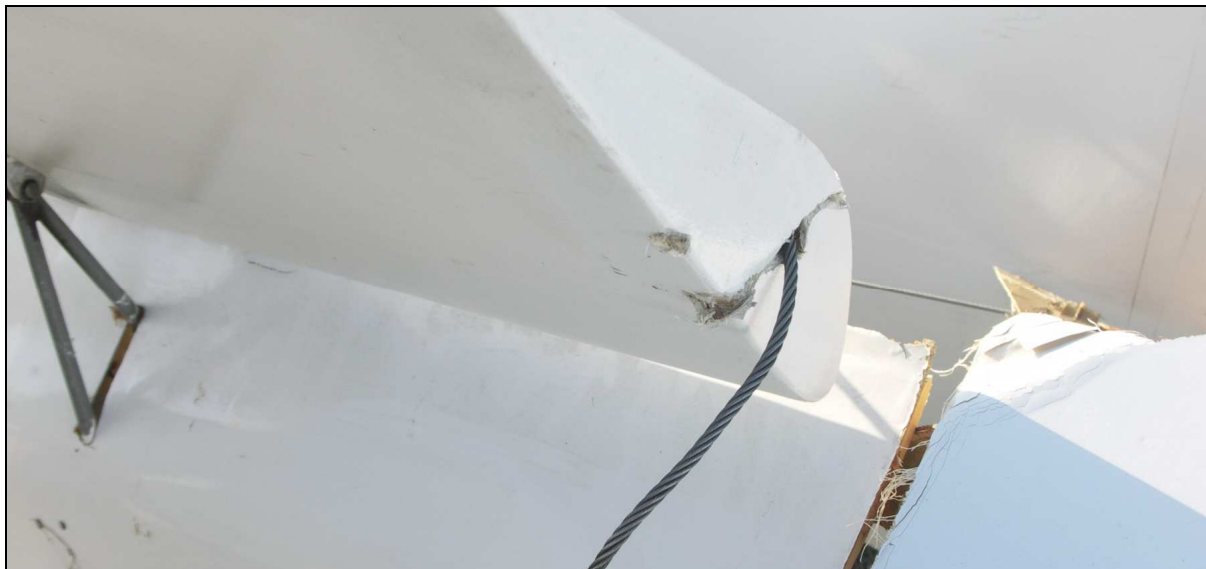
22 – Lewa lotka przy żeberku nasadowym. Widoczna lina holownicza wcięta w żeberko. Widoczna na zdjęciu „dolna” część liny prowadzi do spadochronika liny, część „górną” – w stronę wyciągarki.

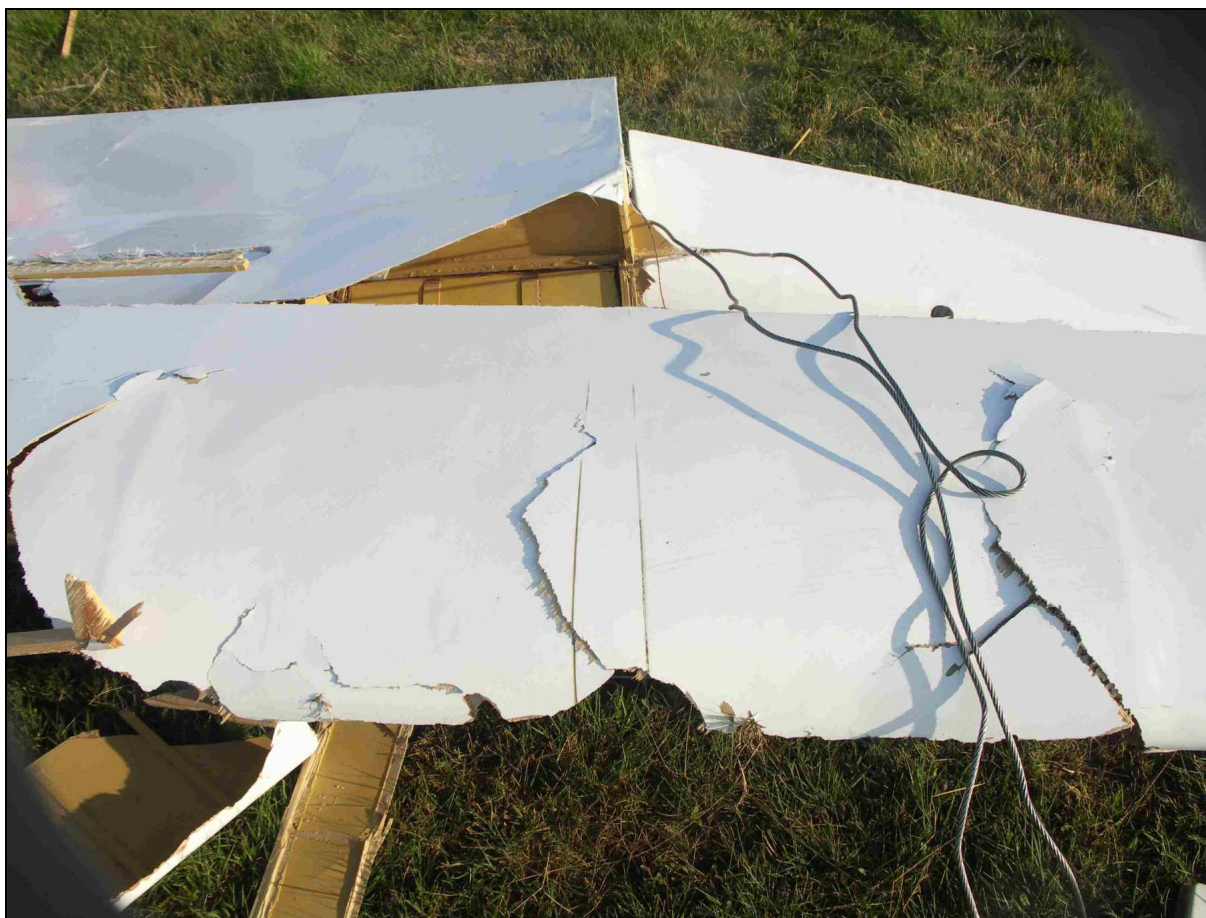
23 – Lewa lotka przy żeberku nasadowym. Widoczna lina holownicza wcięta w żeberko.

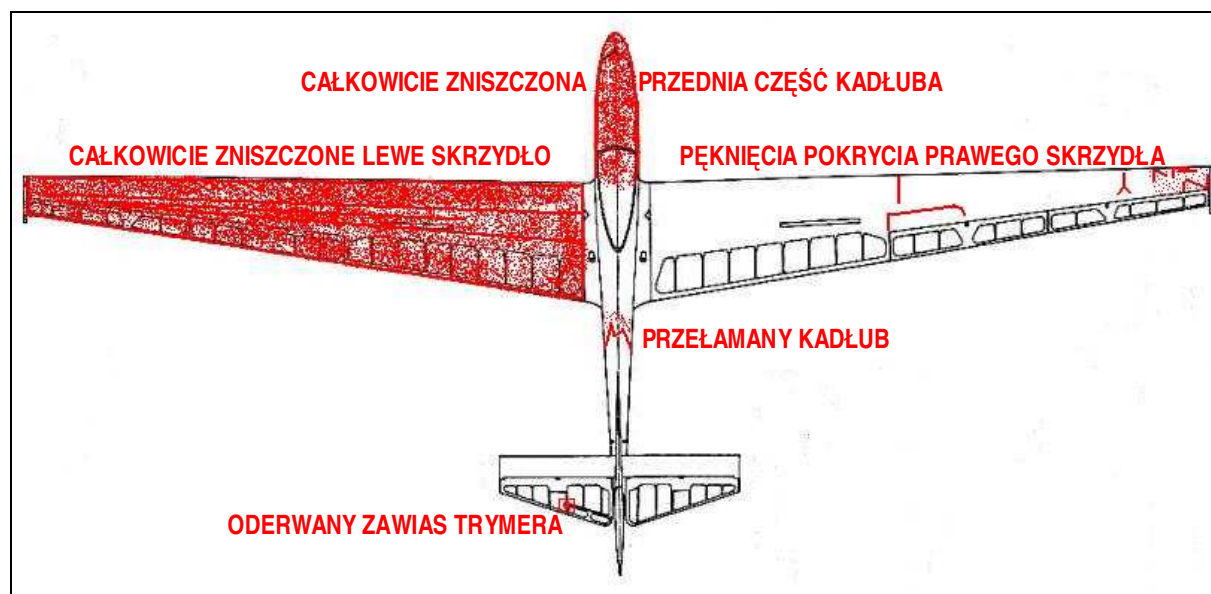
32 – Schematycznie zaznaczone zniszczenia struktury szybowca w wyniku wypadku.
