**MINISTERSTWO INFRASTRUKTURY
PAŃSTWOWA KOMISJA BADANIA WYPADKÓW LOTNICZYCH**

RAPORT KOŃCOWY

zdarzenie nr: 610/09

statek powietrzny: samolot Super Skybolt

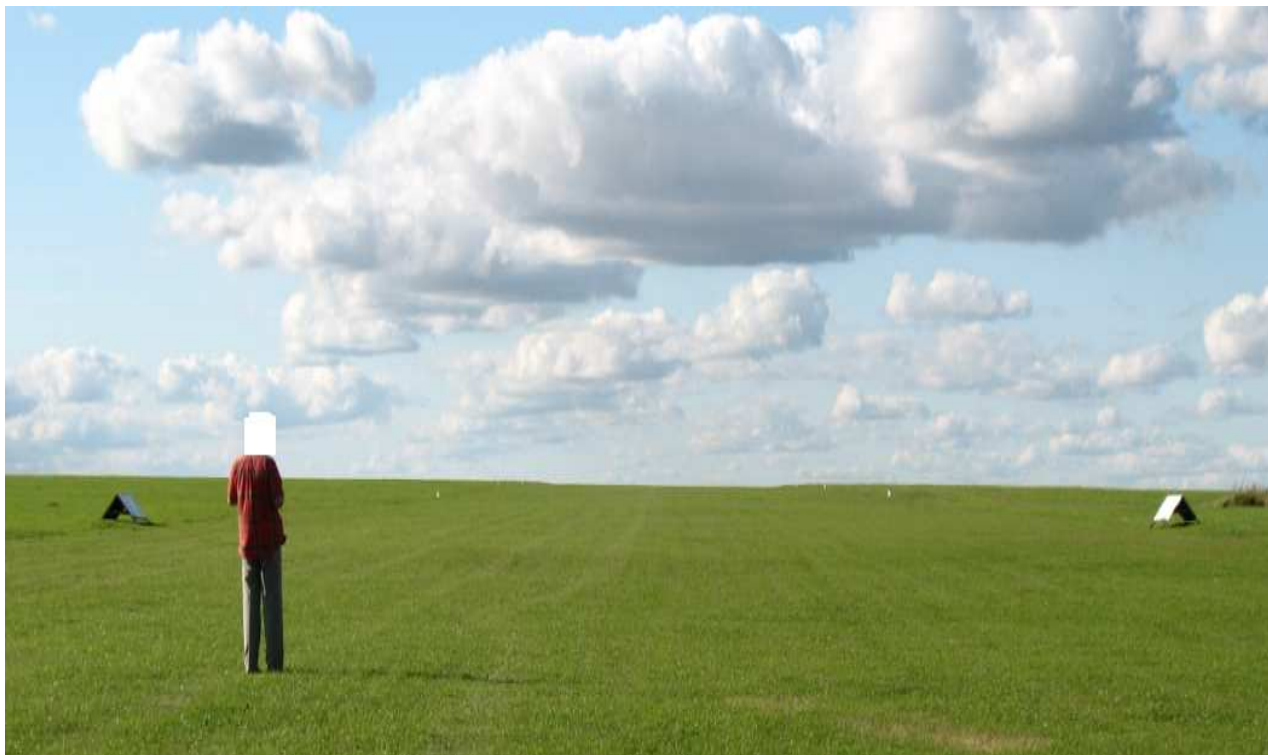
Zdjęcie wykonane z progu DS33 - widoczny wznios płaszczyzny DS.

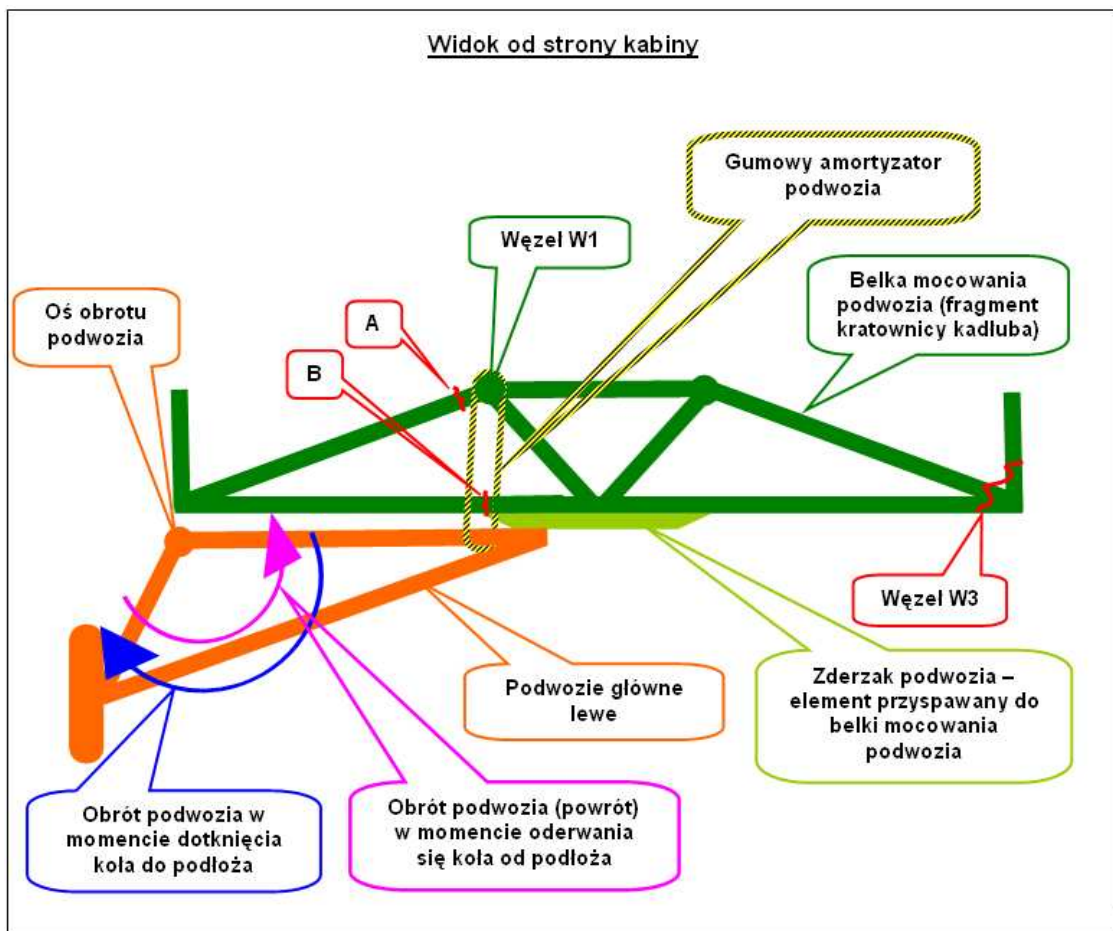
Ilustracja. 1. Belka mocowania podwozia (fragment kratownicy kadłuba) i powozie główne (I przyziemienie)

Pierwsze „twarde” przyziemienie spowodowało duże „rozejście się” lewego i prawego podwozia (duży kąt obrotu w kierunku strzałki niebieskiej). Po odbiciu się

samolotu i oderwaniu kół od podłoża podwozie z dużą energią (gumowe amortyzatory¹ były mocno rozciągnięte) powróciło (obrót w kierunku strzałki fioletowej) i uderzyło w zderzak podwozia (element przyspawany do belki mocowania podwozia). Taka sytuacja powtórzyła się dwa razy (dwukrotne odbicie).

Powracające (dwukrotnie) z dużą energią podwozie spowodowało pęknięcie belki mocowania podwozia w miejscu oznaczonym jako B. Z ekspertyzy (zał. 1) wynika, że pęknięcie w przekroju B wykazuje charakter złomu zmęczeniowego. Czyli w momencie zdarzenia przekrój B był osłabiony i powracające podwozie spowodowało tylko tzw. dołamanie.

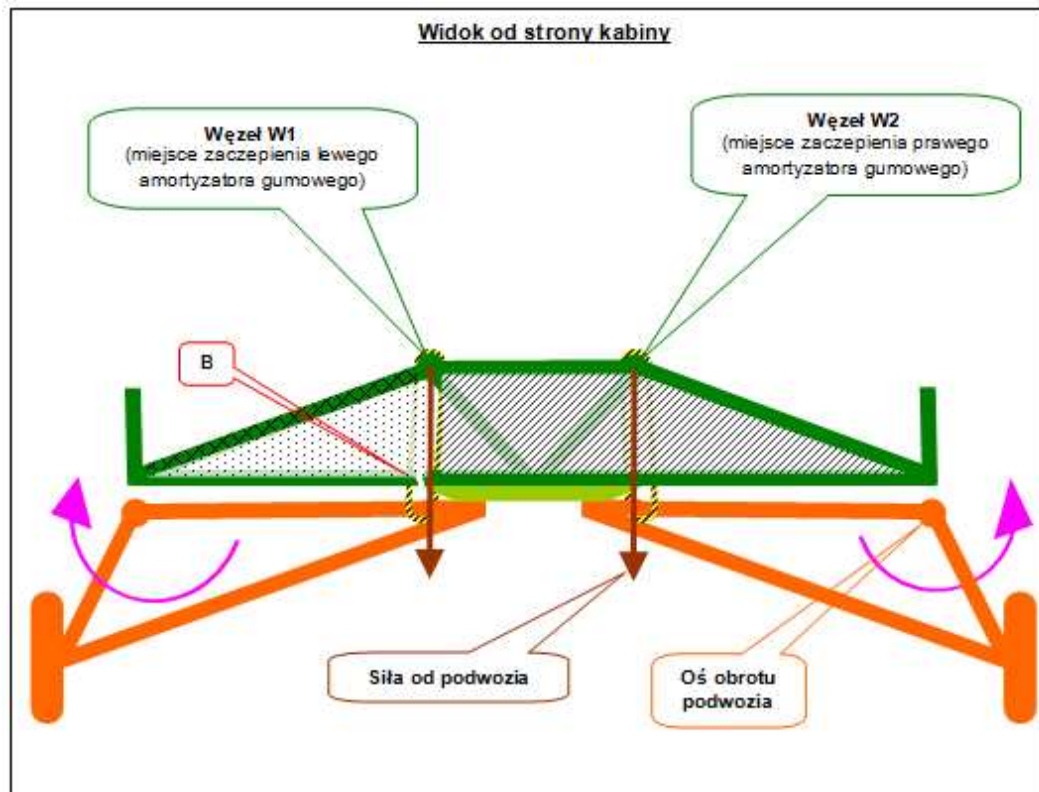
Ilustracja. 2. Belka mocowania podwozia (fragment kratownicy kadłuba) i powozie główne (II przyziemienie)

Jak napisano powyżej, po pierwszej próbie lądowania pilot przeszedł na drugi krąg. Samolot wystartował z uszkodzoną (pękniętą) w miejscu B belką mocowania podwozia. Taki stan pokazano na ilustracji 2:

- po prawej stronie: sztywny fragment belki (pole oznaczone liniami skośnymi) składający się z trójkątów rur kratownicy oraz
- po lewej stronie: „wiotki” fragment belki (pole oznaczone kropkami) opierający się na jednej nieuszkodzonej rurze (zakreskowanej liniami przecinającymi się).

W momencie drugiego lądowania podwozie, po dotknięciu kołami do podłoża zaczęło obracać się zgonie z fioletowymi strzałkami, co wprowadziło (poprzez gumowe amortyzatory) siły (brązowe strzałki) w węzłach W1 i W2. Siły te spowodowały wyginanie belki mocowania podwozia w dół, co w pewnym momencie spowodowało pęknięcie rury w miejscu A i kratownicy w węźle W3 oraz dalsze wyginanie się belki w dół. Doprowadziło to do „rozjechania się” podwozia na boki i samolot osiadł na „brzuchu”.

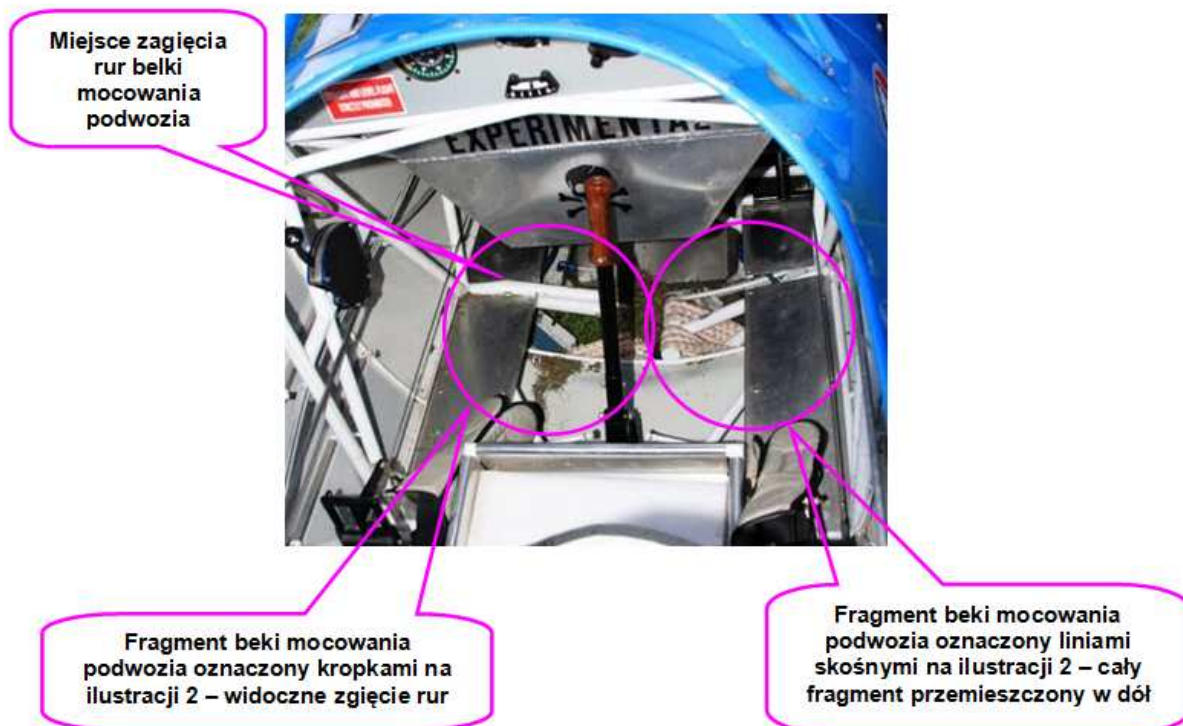
Ilustracja. 3. Widok z kabiny na belkę mocowania podwozia po wypadku (zdjęcie dostarczone przez uczestnika wypadku).

Zastosowane rozwiązanie konstrukcyjne kratownicy z „uskokiem wytrzymałości” i spawem tuż obok miejsca gdzie podwozie bez żadnego elementu pochłaniającego energię uderza w kratownicę musiało prędzej czy później doprowadzić do zmęczeniowego pęknięcia pręta wręgi kratownicy.

Przekazać producentowi kratownicy kadłuba informacje zawarte w ekspertyzie faktograficznej, która dotyczy pęknięć belki mocowania podwozia.

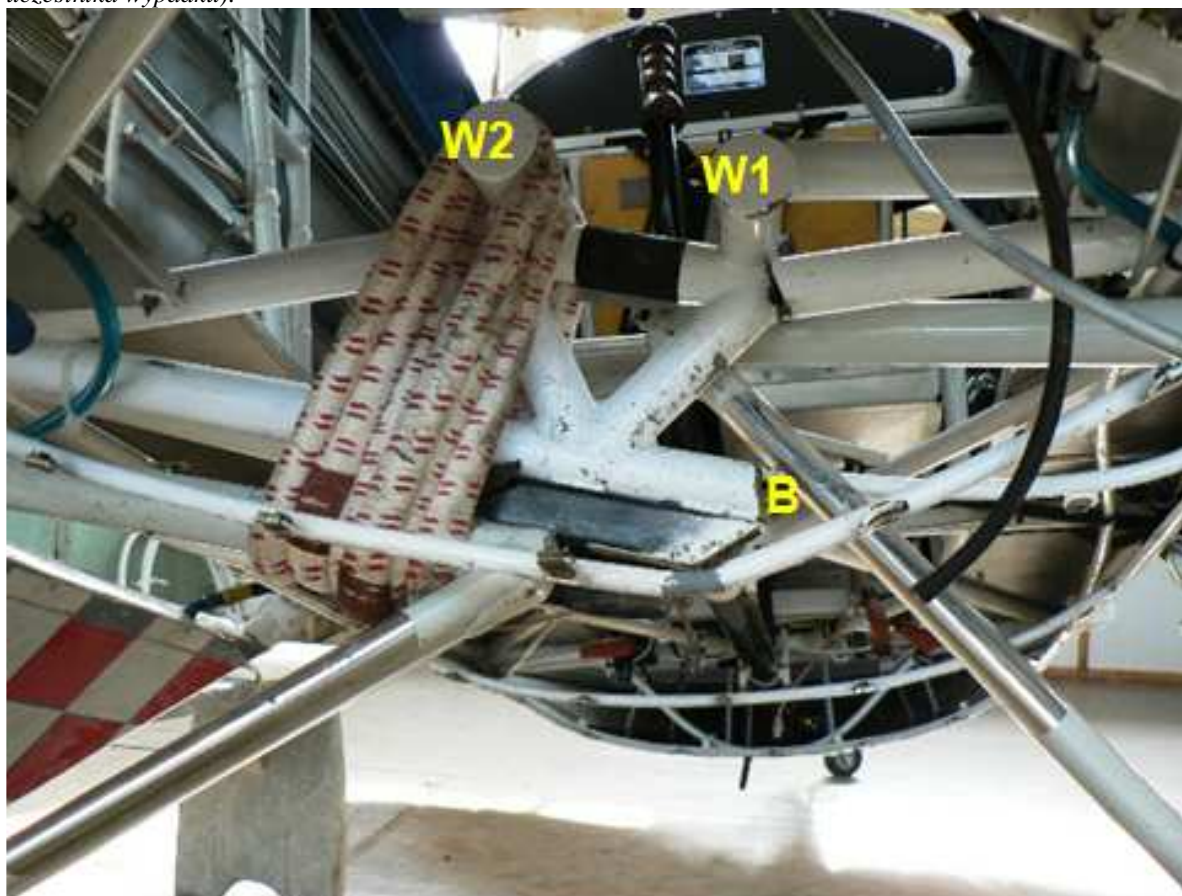
Ilustracja. 4. Widok z przodu na belkę mocowania podwozia po wypadku (zdjęcie z warsztatu remontowego dostarczone przez uczestnika wypadku).

- zniszczona belka mocowania podwozia,
- uszkodzona kratownica w obrębie belki podwozia,
- zdeformowane osłony kadłuba,
- zdeformowana rama kabiny,
- pęknięte oszklenie kabiny,
