**MINISTERSTWO INFRASTRUKTURY  
PAŃSTWOWA KOMISJA BADANIA WYPADKÓW LOTNICZYCH**

# **RAPORT KOŃCOWY**

**zdarzenie nr: 620/09**

**statek powietrzny: spadochron PD-280**

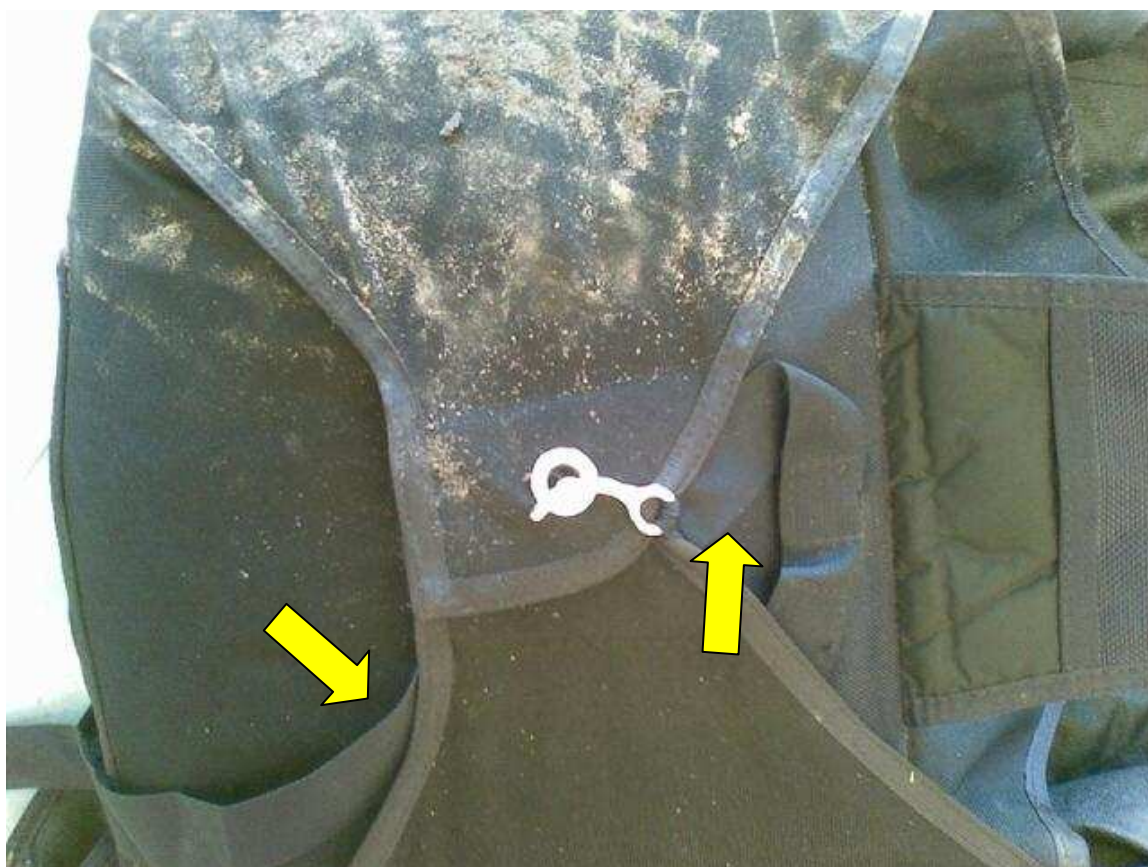
Na podstawie zeznań i dokumentacji fotograficznej ustalono, że przyczyną zablokowania procesu otwarcia po wyrzuceniu pilocika był rażący błąd w układaniu spadochronu do skoku, polegający na nieprawidłowym ułożeniu taśmy łączącej pilocik z czaszą pod wyłogami bocznymi pokrowca, zamiast nad tymi wyłogami.

Widok pokrowca w położeniu na boku. Żółtymi strzałkami zaznaczono nieprawidłowy przebieg taśmy łączącej pilocik z czaszą pod bocznymi wyłogami pokrowca.

Błąd ten nie został wykryty przez instruktora dokonującego sprawdzenia ucznia-skoczka przed wejściem do samolotu.

Państwowa Komisja Badania Wypadków Lotniczych po zapoznaniu się ze zgromadzonymi w trakcie badania zdarzenia materiałami zaleca zapoznanie się z treścią raportu przez osoby układające spadochrony i przez instruktorów spadochronowych.

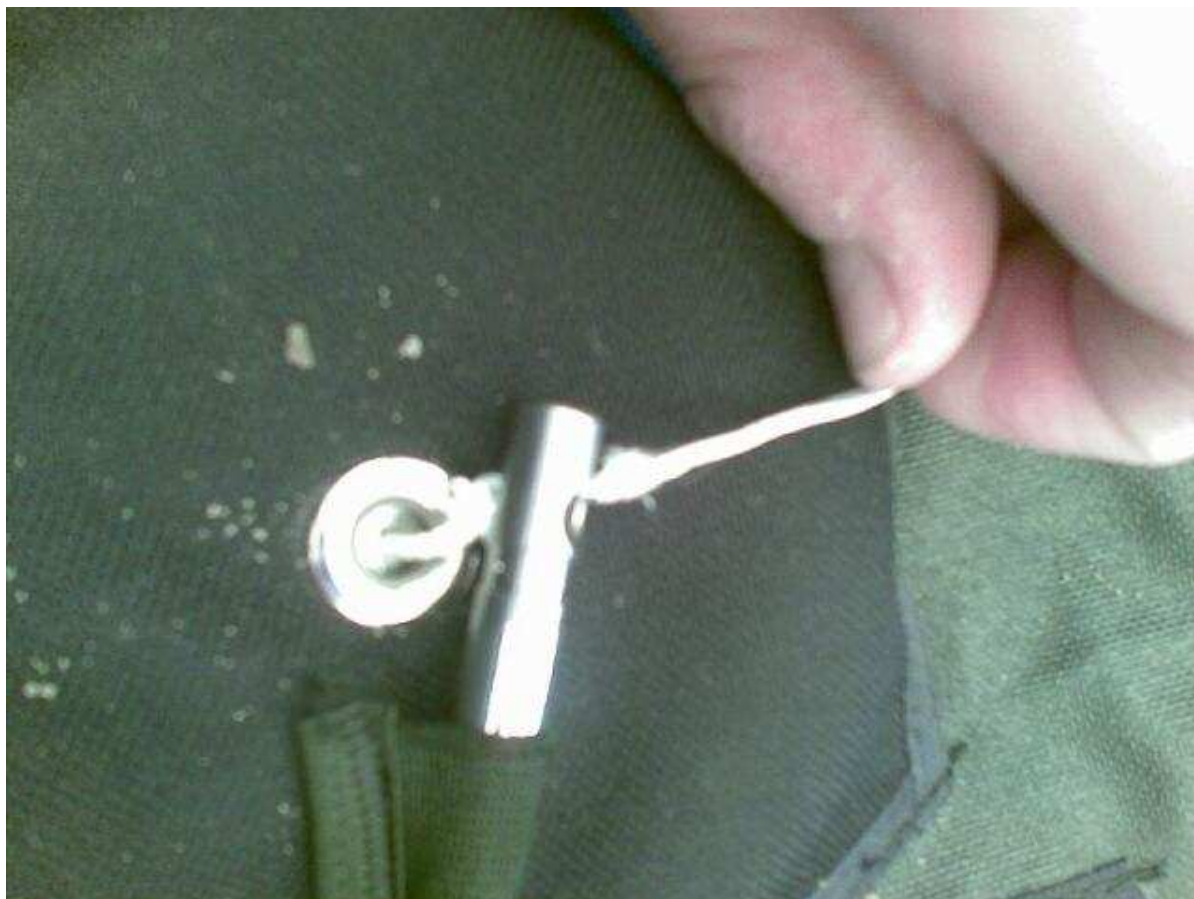
Podczas oględzin spadochronu po zaistnieniu incydentu stwierdzono, że automat spadochronowy „Argus” zadziałał podczas tego skoku. Jednak pętla zamykająca komorę czaszy zapasowej nie została całkowicie przecięta przez końcówkę tnącą automatu.

*Widok wnętrza komory czaszy zapasowej. Widoczna jedynie częściowo przecięta pętla zamykająca i końcówka tnąca („cutter”) automatu.*

Kończówka tnąca automatu w tym typie pokrowca instalowana jest na dnie komory czaszy zapasowej. W związku z tym, nieprzecięcie pętli zamykającej przez końcówkę tnącą automatu nie blokowało otwarcia komory czaszy zapasowej po wyciągnięciu uchwytu wyzwalającego. Z analizy danych liczbowych zapisanych w czasie skoku przez wysokościomierz „Altitrack” wynika, że czasza spadochronu zapasowego napełniła się na wysokości około 180 m., co w sposób obiektywny zaprzecza ocenie wysokości otwarcia (około 500m) podanej przez ucznia-skoczka. Należy zaznaczyć, że zgodnie ze stosowaną w Polsce dobrą praktyką, otwarcie czaszy zapasowej powinno być dokonane powyżej wysokości 500 m.

Komisję niezależnych badań. Komisja zwróciła się do producenta automatu z prośbą o wyjaśnienie przyczyny niecałkowitego przecięcia pętli zamykającej komory czaszy zapasowej oraz o przesłanie wszelkich informacji uzyskanych w trakcie oględzin i prób automatu. Firma Aviacom poinformowała Komisję, że nieprzecięcie pętli wynikało z faktu, że zadziałanie automatu nastąpiło już po zainicjowaniu otwarcia czaszy zapasowej. W takiej sytuacji, pętla zamykająca nie jest naprężona, a w dodatku może być poruszana przez strugi powietrza. Właśnie złożeniem tych dwóch czynników producent wyjaśnił niepełne przecięcie pętli. Komisja nie otrzymała jednak od producenta danych zapisanych przez automat w czasie tego skoku, co uniemożliwiło stwierdzenie takich danych, jak tryb pracy (przeznaczony np. dla ucznia-skoczka, doświadczanego skoczka), czy wysokość zadziałania automatu.

Analizując powyższy przypadek niecałkowitego przecięcia pętli zamykającej komorę czaszy zapasowej, Komisja odniosła się do wyników ekspertyz końcówek tnących automatów „Argus” przeprowadzonych w związku z badaniem wypadku nr. ew. 562/09, który zaistniał w dniu 25 lipca 2009 r. w m. Chrcynno k/Nasielska. Wyniki ekspertyz i prób dowiodły, że końcówki tnące automatu „Argus” nie zawsze przecinały pętlę zamykającą, nawet, gdy pętla ta, zgodnie z zaleceniem producenta automatu była obciążona z siłą 5 kG. W związku z tym, nawet biorąc pod uwagę stanowisko producenta w tej sprawie, Komisja nie mogła wykluczyć, że niepełne przecięcie pętli nastąpiło wskutek wady końcówki tnącej, a nie ze względu na brak naprężenia pętli i jej ruch spowodowany strugami powietrza.
