**MINISTERSTWO INFRASTRUKTURY
PAŃSTWOWA KOMISJA BADANIA WYPADKÓW LOTNICZYCH**

RAPORT KOŃCOWY

Poważny incydent

Statki powietrzne: C-172N, SP-ENS/C-525, DI-RWR

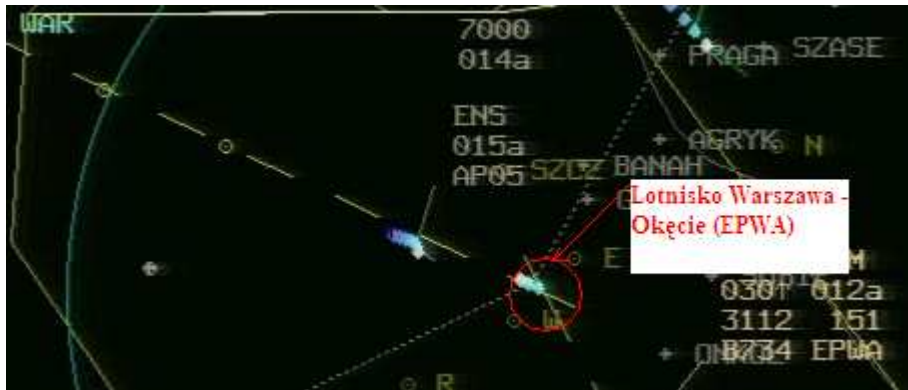
Zdarzenie miało miejsce w CTR lotniska Warszawa-Okęcie, w osi podejścia drogi startowej 11 w odległości około dwóch mil od jej progu na wysokości 1400 ft AMSL.

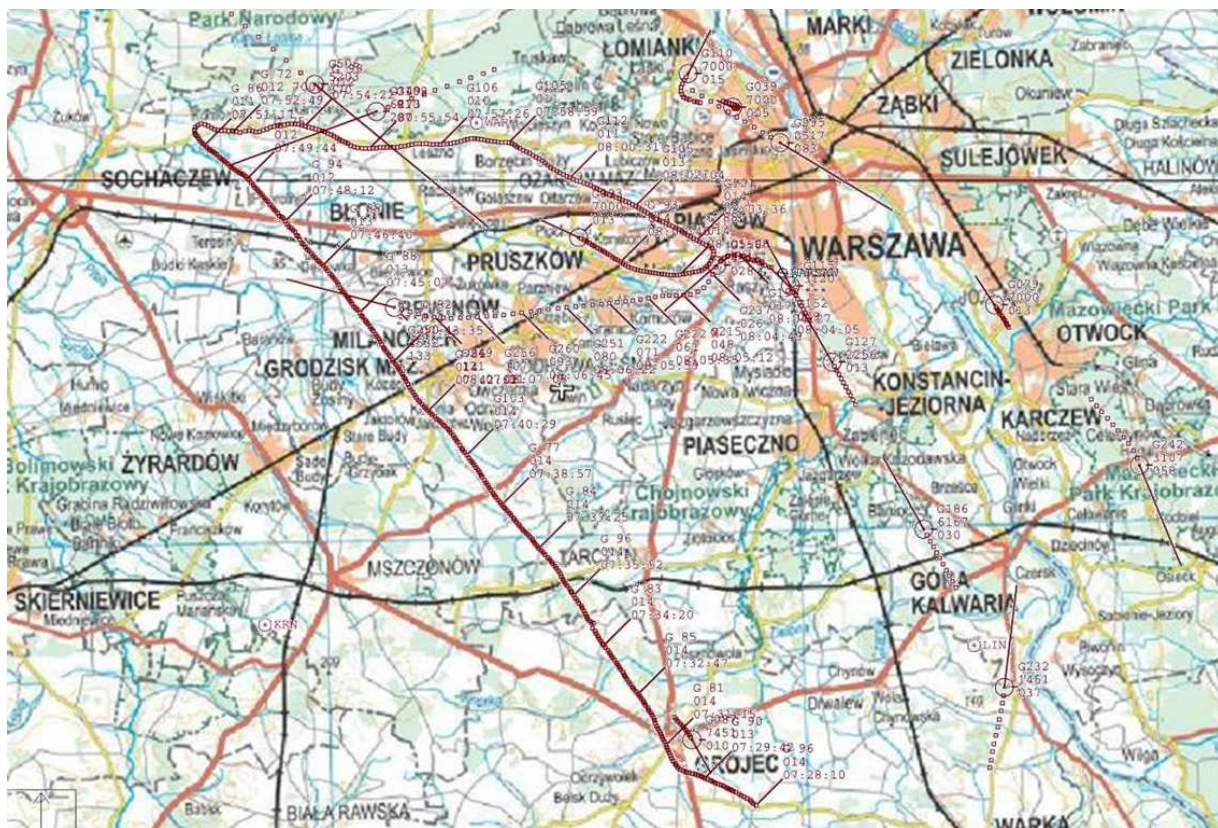
Poniżej przedstawiony jest rzeczywisty przebieg trasy lotu SP-ENS od miejscowości Grójec do momentu zdarzenia – na podstawie zapisu radarowego dostarczonego przez PAŻP i nałożonego na mapę tej samej skali.

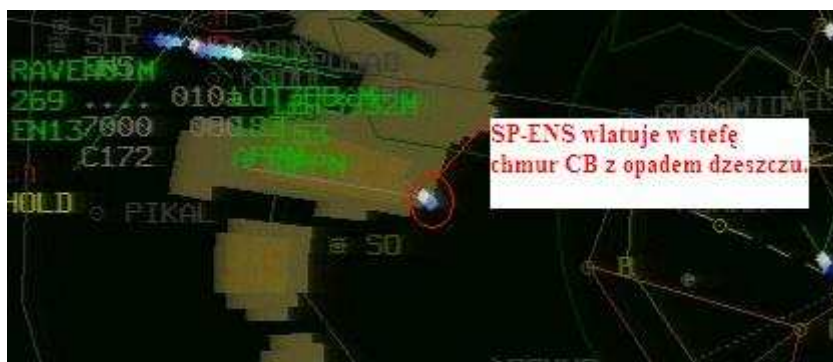
Strefa chmur z silnym opadem deszczu-jako szary obszar.

Od strony północno zachodniej w kierunku Warszawy zbliżał się front burzowy rozciągający się na przestrzeni około 40 NM i szerokości 25 NM. Zachodnia część frontu zaczynała się na południe od Żyrardowa i dalej w kierunku północnym. Załoga nie była informowana o znaczącym zjawisku pogodowym występującym na trasie jej lotu.

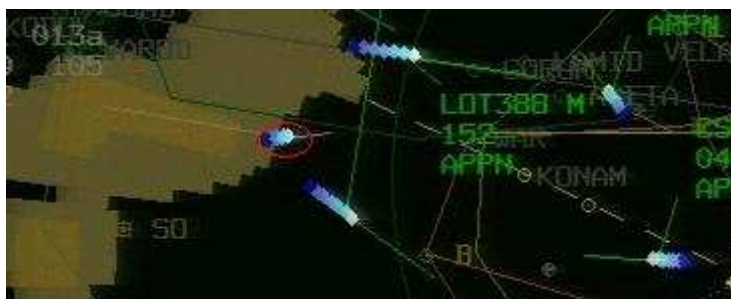
SP-ENS – (czerwony okrąg) – moment wylotu z chmury CB.

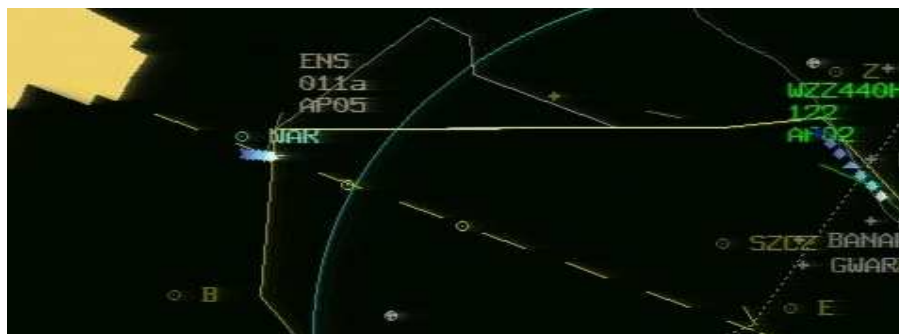
Od godziny około 07:59 SP-ENS wykonuje lot dokładnie w osi pasa 11 oraz wlatuje w CTR lotniska Warszawa-Okęcie

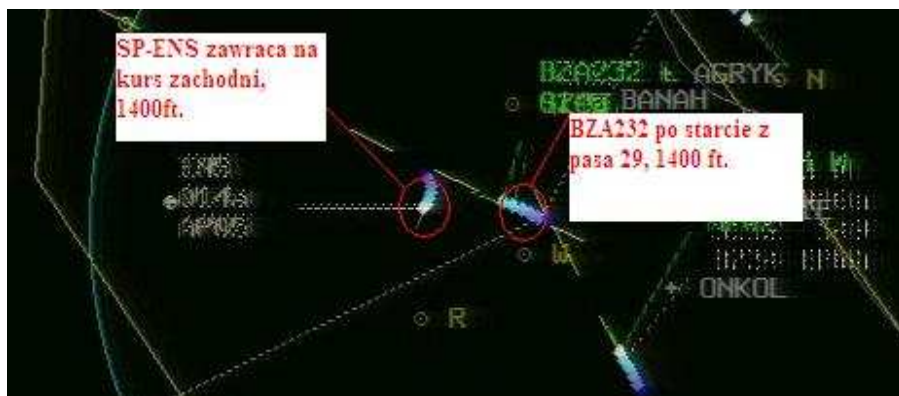
Statki powietrzne na tej samej wysokości.

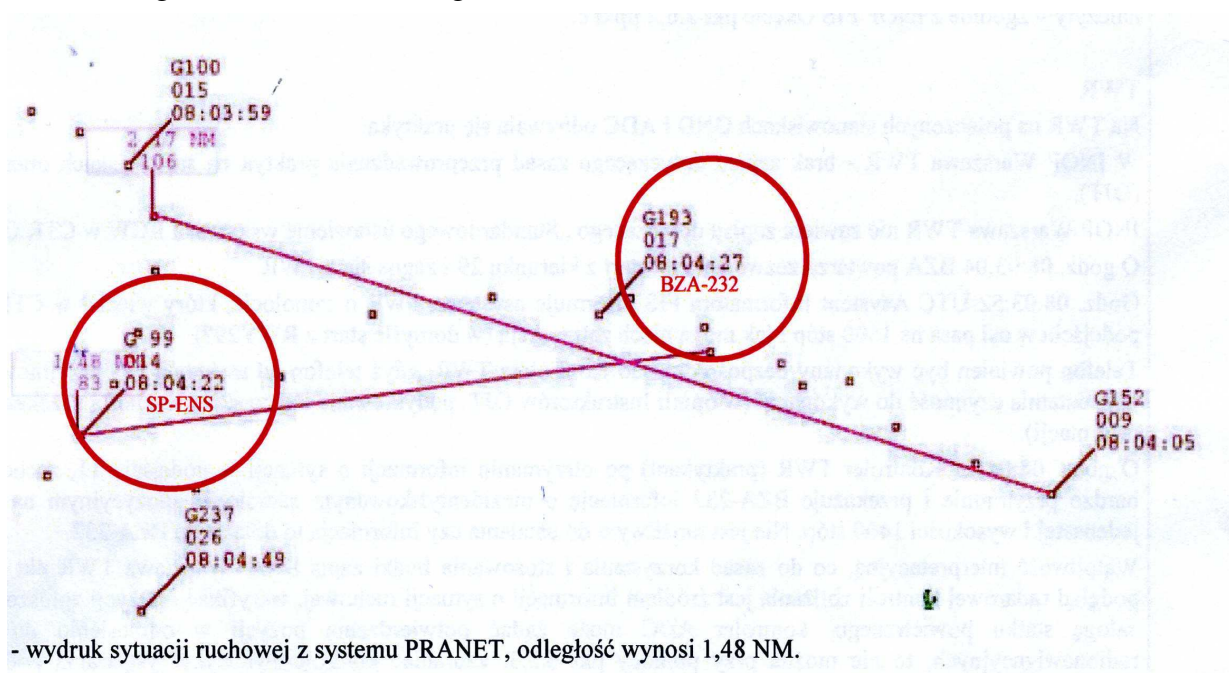
- Godzina **08:04:21** – SP-ENS jest już w odlocie od osi podejścia 11 na wysokości 1400 ft wysokości bezwzględnej, znajduje się na godzinie 10 startującego BZA-232 przecinającego tą samą wysokość. BZA-232 przechodzi za ogonem SP-ENS w odległości 1.5 NM.
