ALBUM ILUSTRACJI
z wypadku samolotu Morane-Saulnier Rallye MS.880B; SP-CEL
14 sierpnia 2009 r., Zboiska k/Dukli

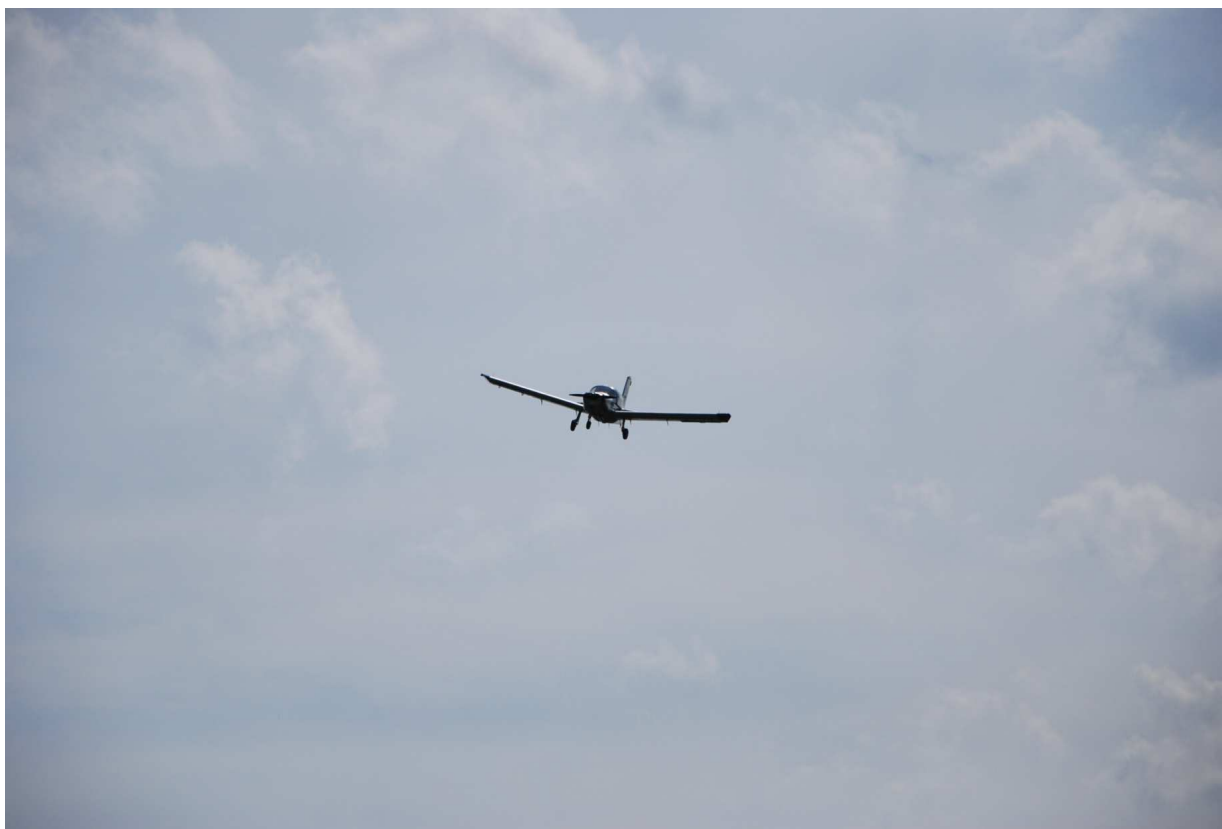
2 – Samolot Morane-Saulnier Rallye MS.880B SP-CEL sfotografowany podczas zbliżania się do miejsca wypadku. Zwraca uwagę wyraźne przechylenie na lewe skrzydło.

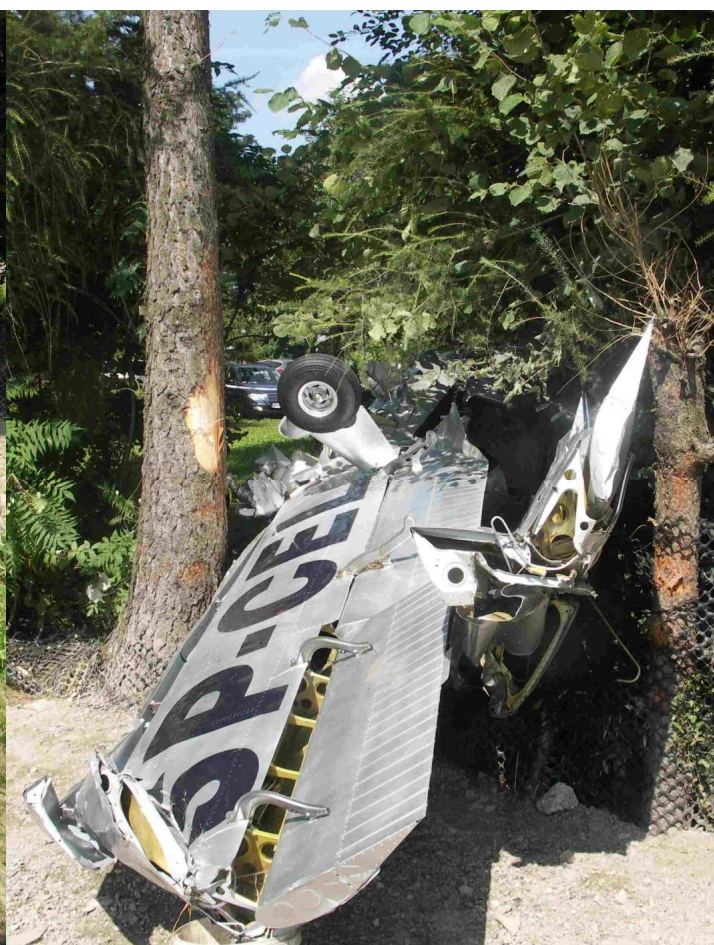
25 – Końcówka prawego skrzydła, ślad podwozia przedniego i osłon silnika. Na dalszym planie wrak samolotu.

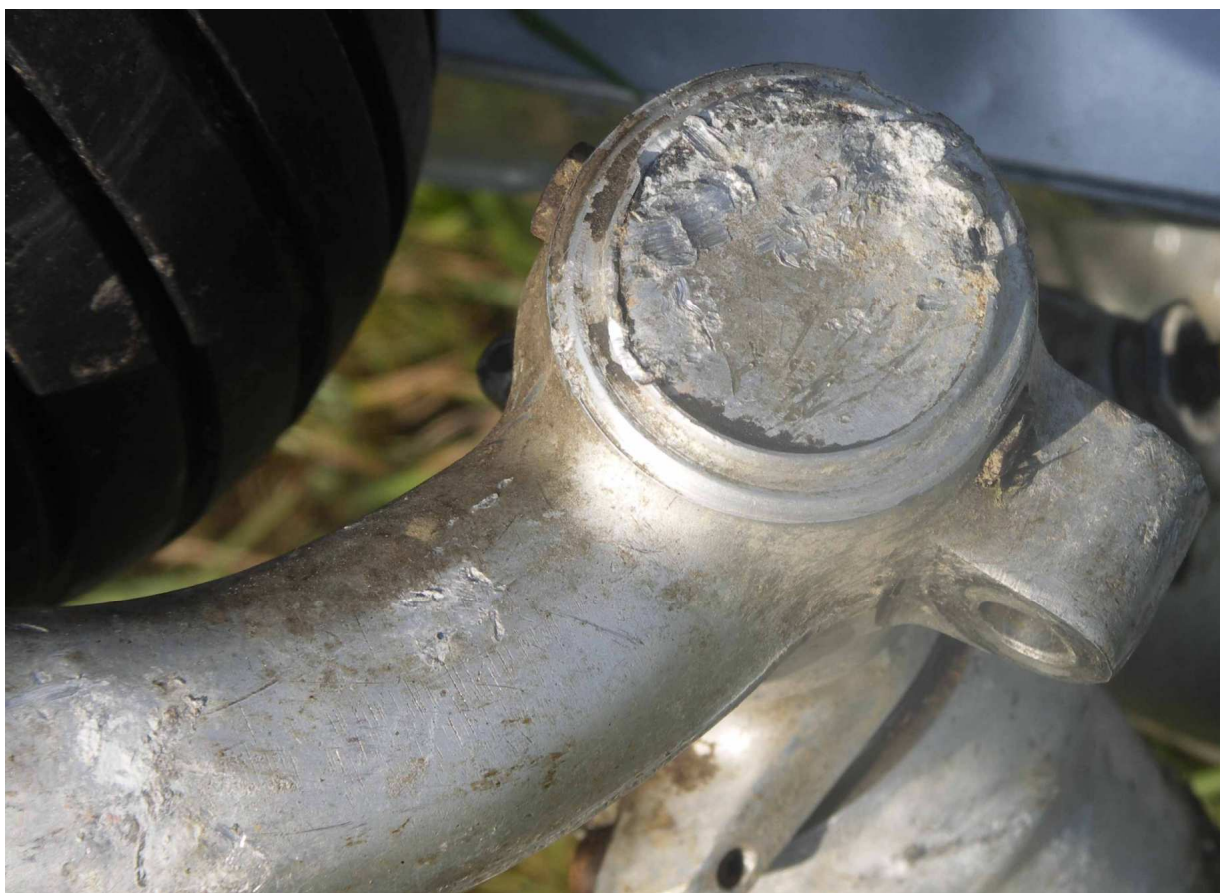
45 – Złamana goleń podwozia przedniego.

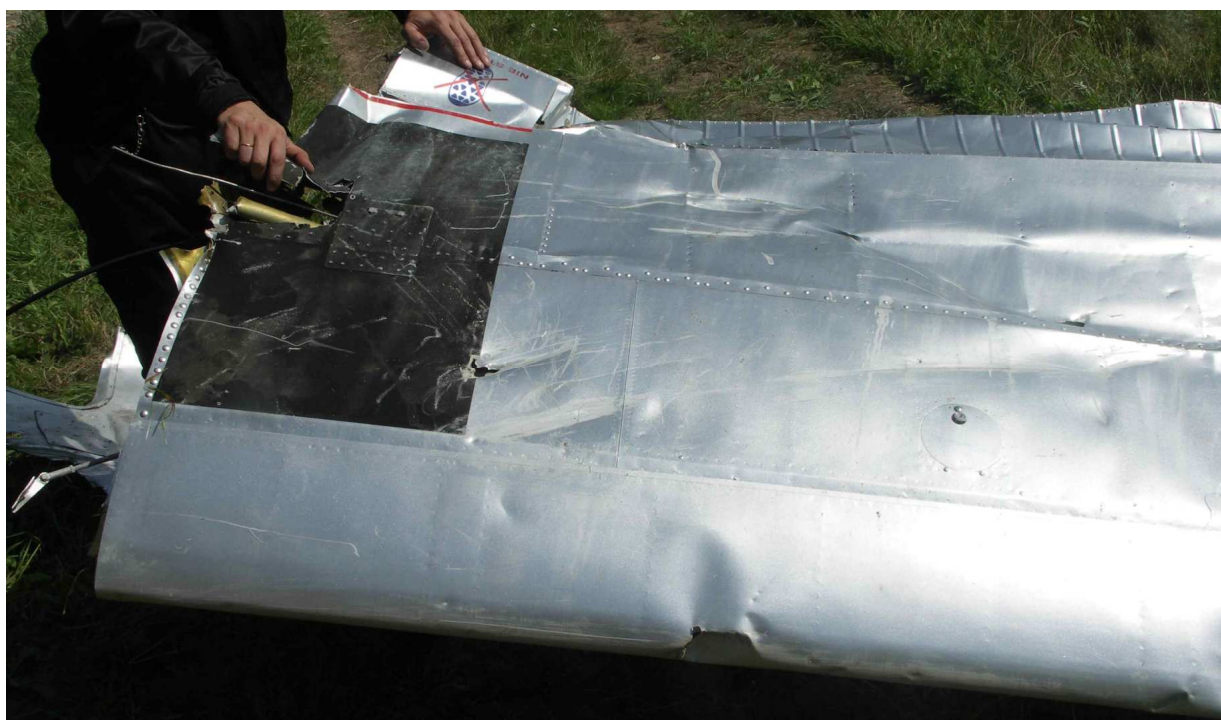
48 – Końcówka lewego skrzydła. Widoczne wgniecenie od uderzenia o komin na dachu budynku.

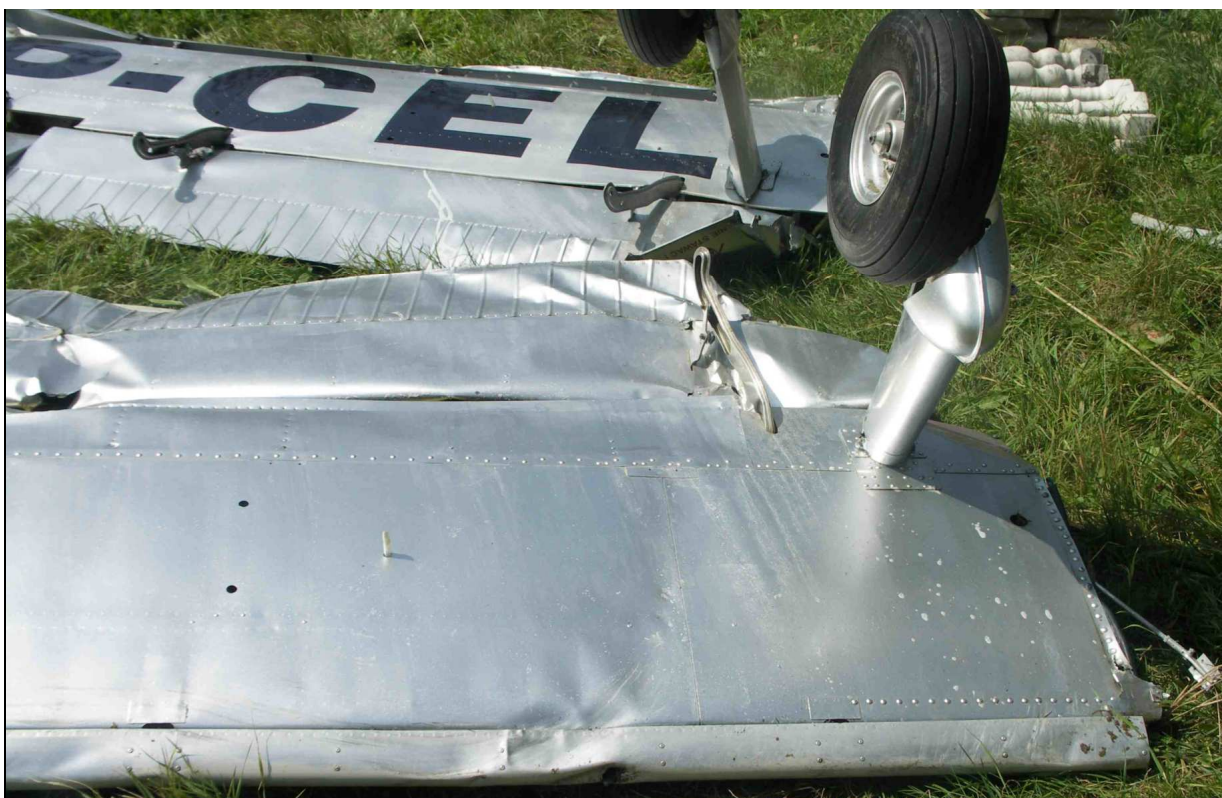
51, 52, 53 – Zniszczony segment slotu lewego skrzydła.

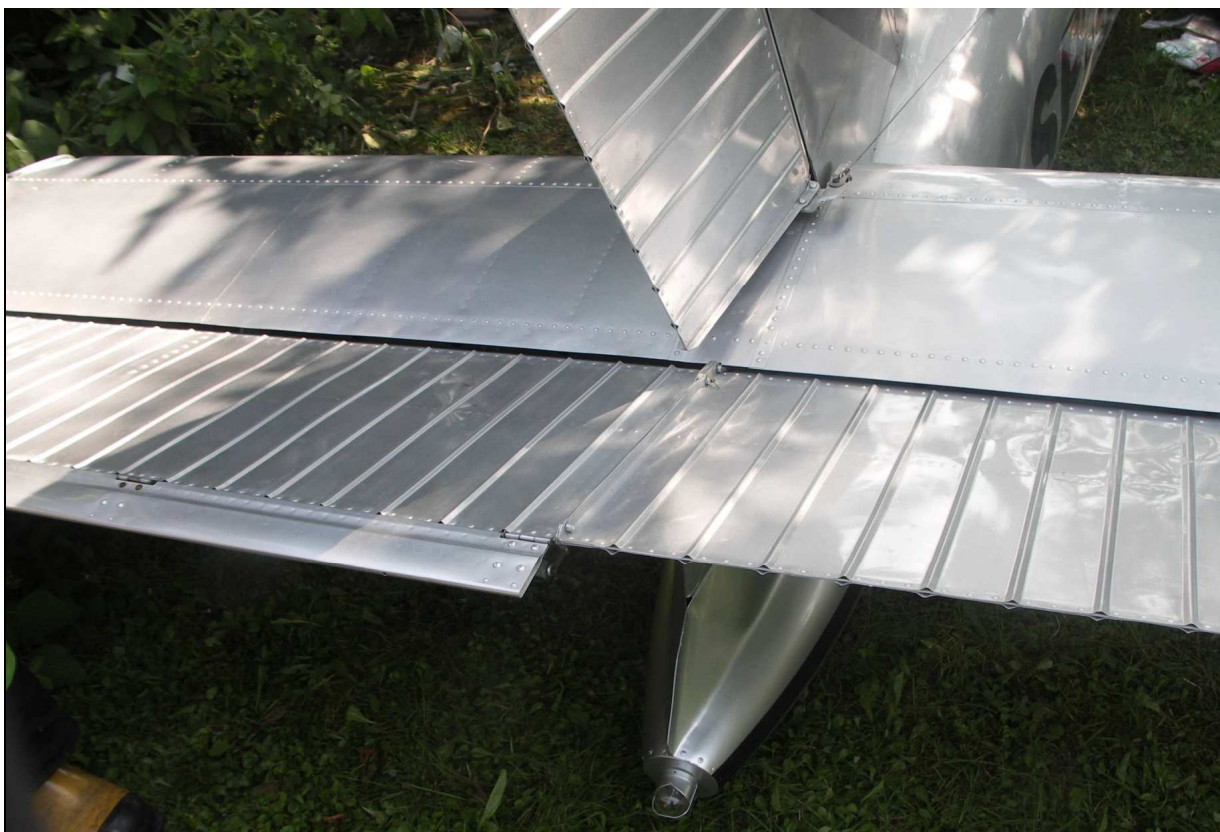
65 – Usterzenie – widoczne uszkodzenie lewej końcówki usterzenia poziomego.

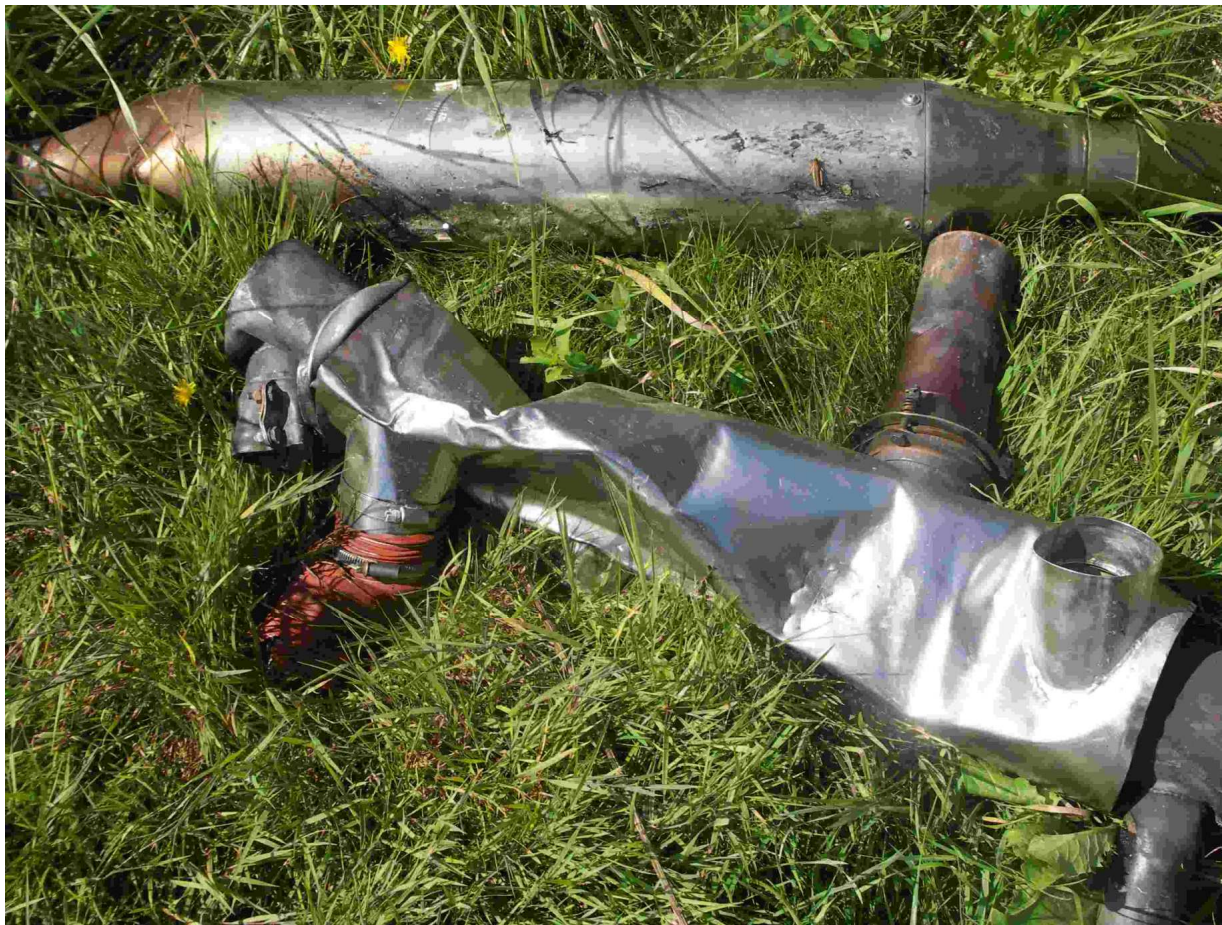
67 – Tłumik układu wydechowego silnika (u góry) i zniszczony kolektor spalin z nagrzewnicą powietrza.
