PRZEBIEG WYPADKU

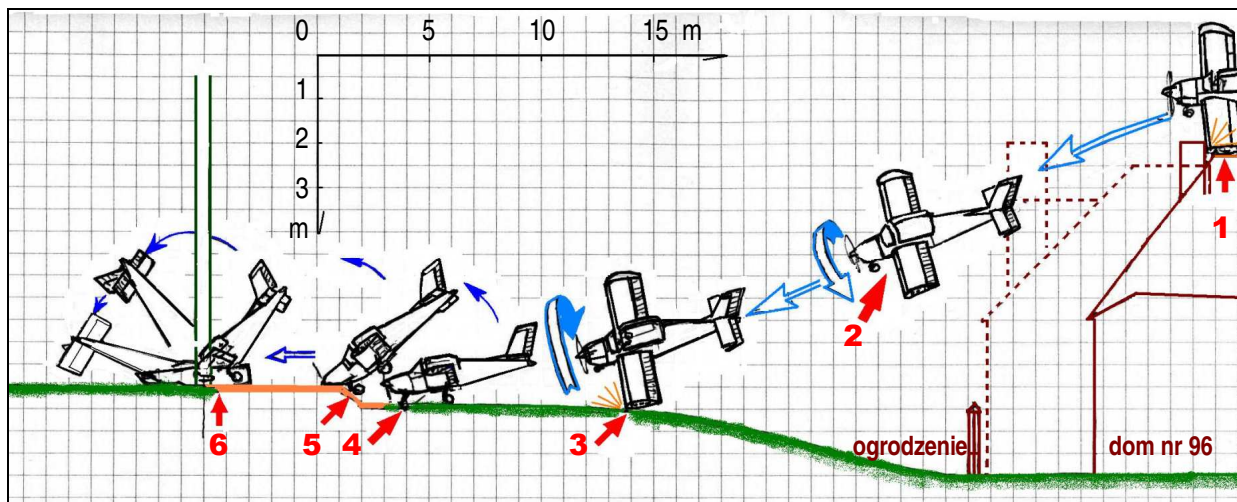
Przebieg wypadku (od chwili uderzenia o dach i komin do chwili zatrzymania się samolotu) pokazano na szkicu poniżej:

Powyższy szkic pokazuje trajektorię samolotu w płaszczyźnie linii lotu na tle profilu terenu i przeszkód terenowych w miejscu wypadku oraz ilustruje przebieg zjawisk, które doprowadziły do jego zniszczenia i obrażeń załogi. Szkic i jego opis zostały sporządzone na podstawie stwierdzonych śladów i pomiarów na miejscu wypadku, uszkodzeń i zniszczeń samolotu i jego zespołu napędowego, zeznań świadków oraz zdjęć samolotu w locie wykonanych tuż przed wypadkiem. Szczegółowy szkic miejsca wypadku z rozmieszczeniem śladów i szczątków znajduje się w Albumie Ilustracji.

- 1** – dołot ze zniżaniem do miejsca kolizji z kominem budynku, z nachyleniem trajektorii ok. $1/33$, samolot na dodatnim kącie natarcia (nieco powyżej 0°) ze sterem wysokości wychylonym w górę na $11-12^\circ$ do 15° i przechylony ok. $22-24^\circ$ w lewo, osłona kabiny załogi odsunięta do tyłu o ok. 150 mm, najbardziej prawdopodobna prędkość lotu ok. 150 km/h (wg Instrukcji Użytkownika w Locie dla lotu z uchyloną osłoną kabiny), lewa ręka pilota poza cabiną; zarysowanie blaszanego pokrycia dachu (na długości ok. 1,5 m) i zerwanie fragmentu jego obrzeża zewnętrznym wspornikiem lotki, następnie uderzenie końcówką lewego skrzydła w komin, odpadnięcie końcówki, uszkodzenie komina;

- 2** - po kolizji z kominem spadek prędkości, zmiana nachylenia trajektorii do ok. $1/5$ [zniżanie] i zwiększenie przechylenia na lewe skrzydło;
- 3** – uderzenie końcem lewego skrzydła w ziemię (nawierzchnia trawiasta), pozostawienie śladu w trawie (długość ok. 2,9 m), odbicie lewego skrzydła od ziemi, początek przechylenia na prawe skrzydło;

- 4** – kontakt przedniego koła z ziemią (początek bruzdy długości ok. 2,9-3,0 m), samolot lekko przechylony w prawo, początek wjazdu kołem przedniego podwozia z trawy na nasyp znajdującej się w budowie drogi lokalnej (podłoże z podsypki żwirowo-kamiennej), pozostawienie 2 śladów łopat śmigła (oddalonych od siebie o ok. 0,9 m), zniszczenie śmigła, zatrzymanie silnika, uderzenie o próg nasypu końcówką prawego skrzydła i jej oderwanie, początek wytracania prędkości i unoszenia tylnej części kadłuba;

- 5** – najazd na próg nasypu z rosnącym przechyleniem w prawo i silnym wytraceniem prędkości, złamanie przedniego podwozia, zniszczenie osłony dolnej zespołu napędowego i uszkodzenie osłony górnej, odkształcenie łoża silnika, zniszczenie elementów zespołu napędowego (kołpak śmigła, deflektory silnika, przewody powietrzne, kolektor spalin z wymiennikiem ciepła, gaźnik), uniesienie tylnej części kadłuba, przemieszczanie się przednią częścią kadłuba po podłożu z podsypki żwirowo-kamiennej;

- 6** – uderzenie skrzydłami w drzewa, wyłamanie skrzydeł przy kadłubie i rozszczelnienie instalacji paliwowej, przewrócenie kadłuba bokiem na grzbiet z obrotem wokół jego osi o ok. $90-100^\circ$ w prawo i z przejściem przez lukę między drzewami, zatrzymanie samolotu; uszkodzenie usterzenia poziomego, drzew i ogrodzenia.
