**ALBUM ILUSTRACJI**  
**z poważnego incydentu samolotu Iłuszyń Ił-76MD; RA-78842**  
**28 sierpnia 2009 r., lotnisko Gdańsk-Rębiechowo [EPGD]**

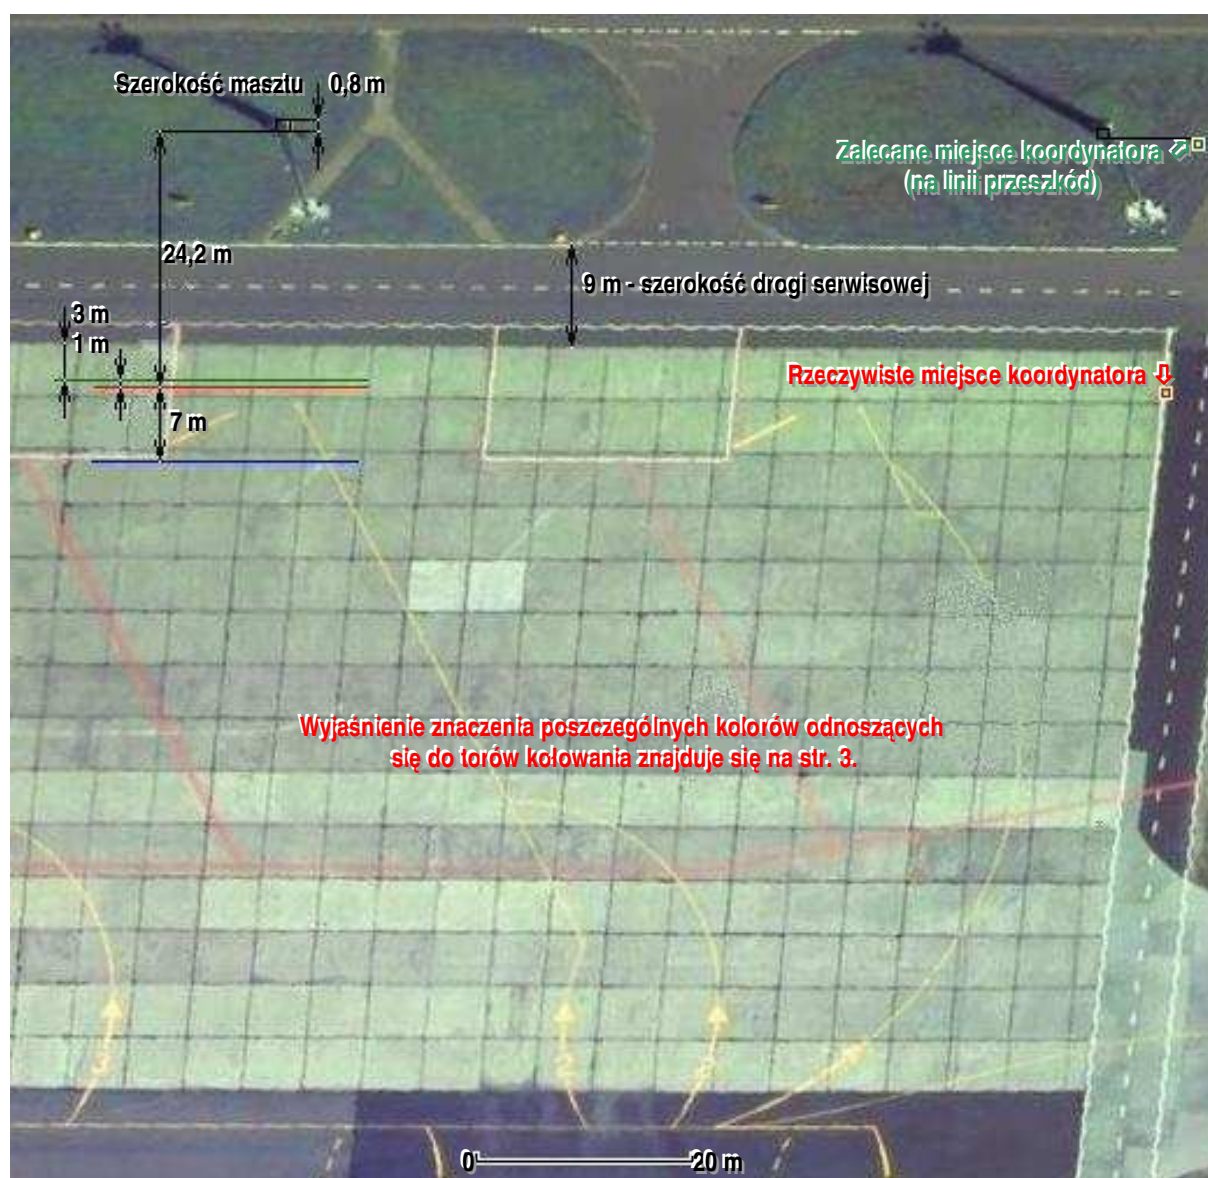
2 - Zdjęcie lotnicze wschodniej części płyty postojowej z zaznaczonymi elementami sytuacji. Wymiary kwadratowych betonowych płyt nawierzchni 5,45x5,45 m.

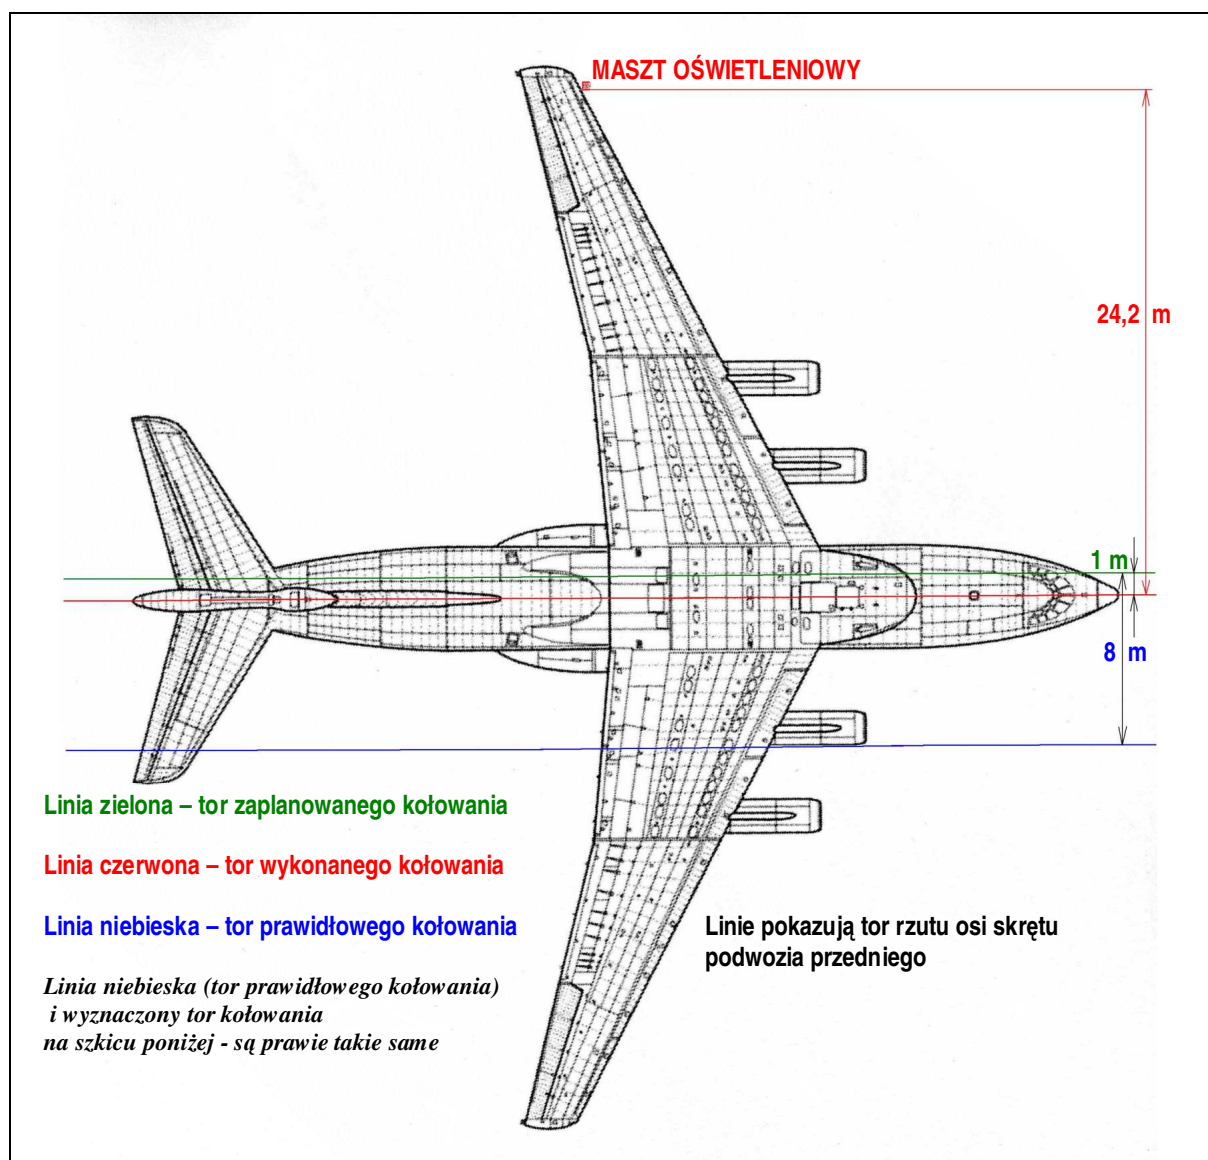
3 - Rzut z góry samolotu Ił-76T z naniesionymi elementami sytuacji. Rozpiętość samolotu wynosi 50,50 m.

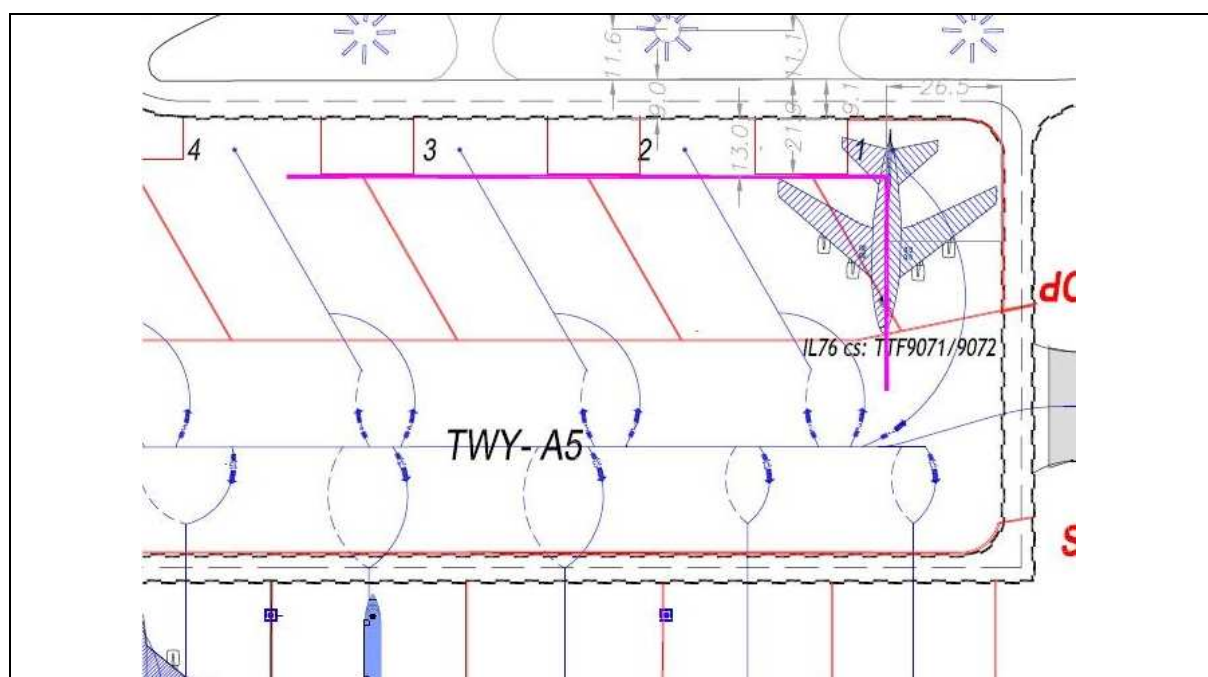
4 - Zaplanowane ustawienie samolotu na płycie postojowej, pokazane na szkicowym planie lotniska (fragment).

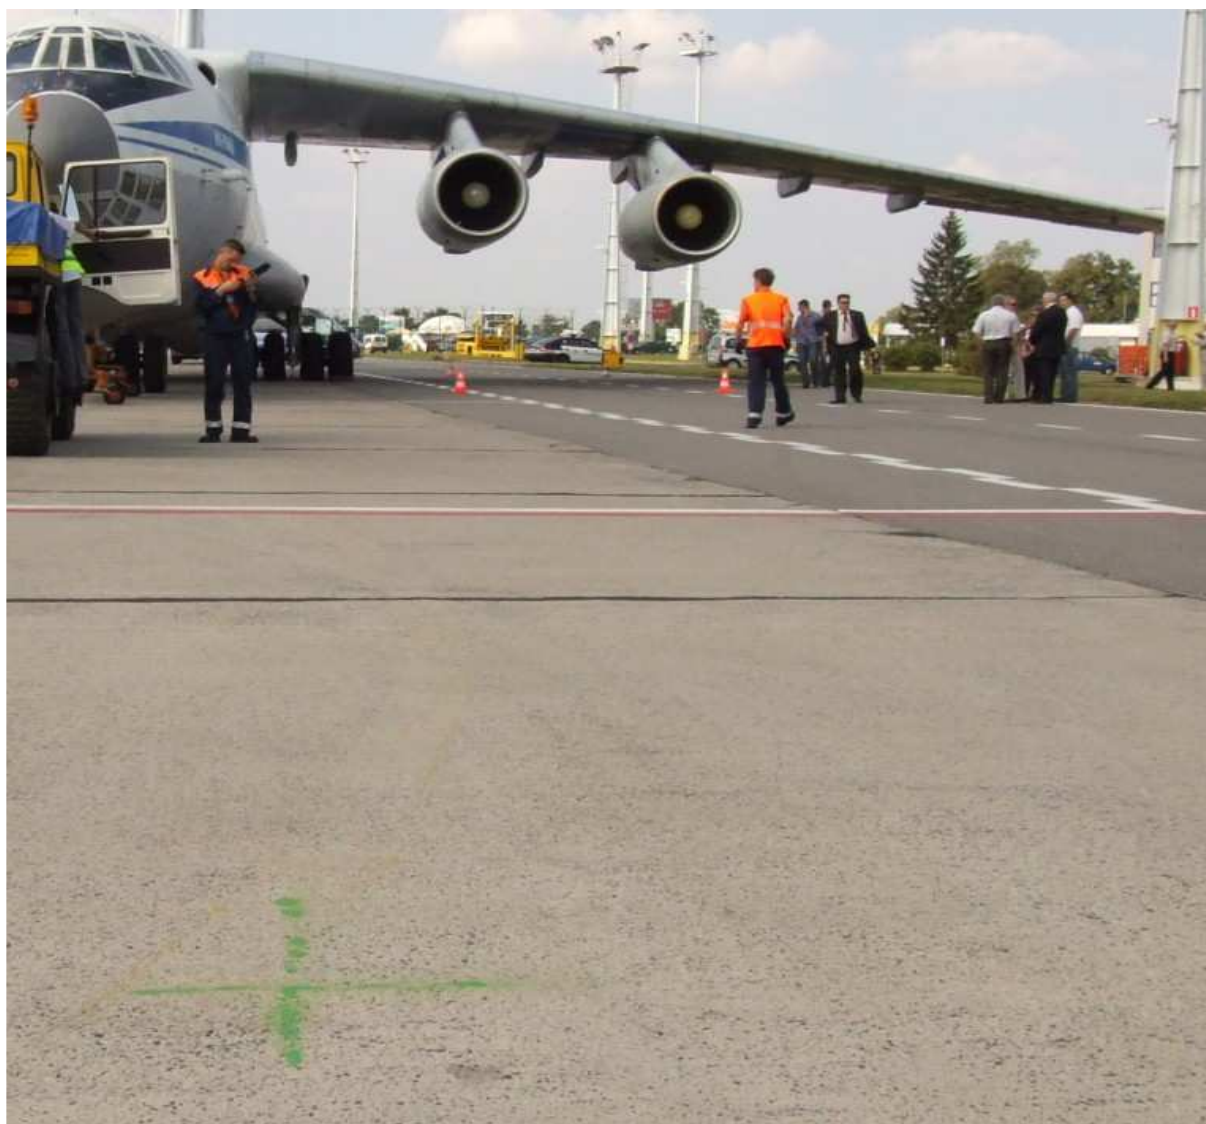
5 - Położenie punktu odniesienia nr 1 „trasy kołowania”, wg którego realizowano wprowadzanie samolotu na miejsce postojowe (punkt ten wyznacza zieloną linię pokazaną na ilustracjach 2 i 3).

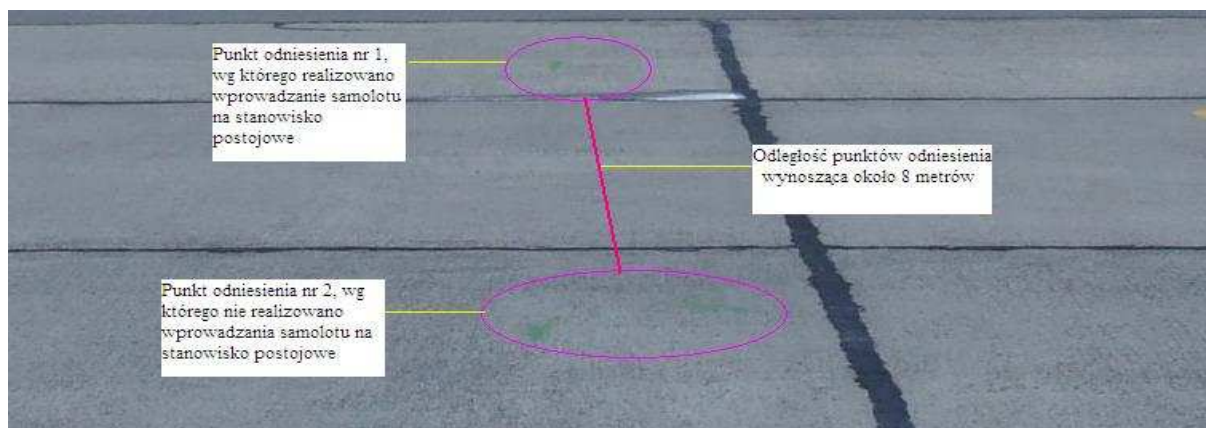
6 - Położenie punktów odniesienia 1 i 2 „trasy kołowania” samolotu na miejsce postojowe, wyznaczonych w dniu 28 sierpnia 2009. Punkt nr 2 wyznacza niebieską linię pokazaną na ilustracjach 2 i 3.

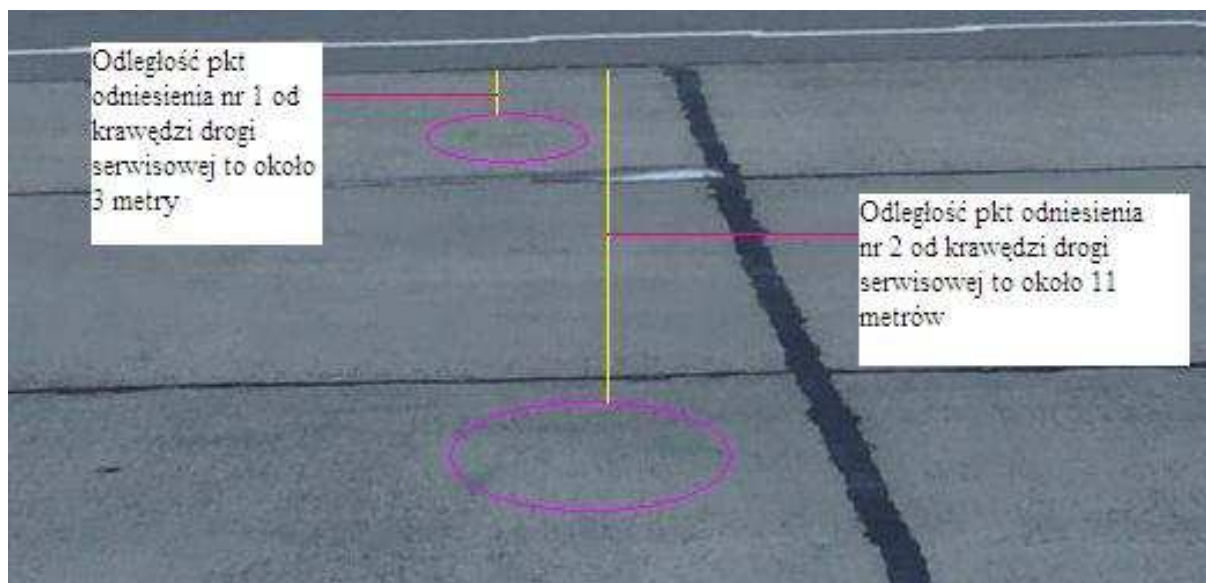
7 - Odległości punktów odniesienia w stosunku do krawędzi drogi serwisowej

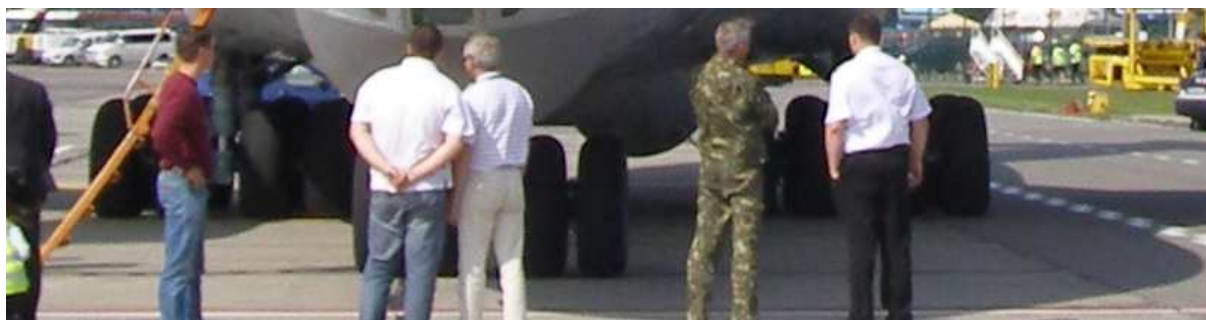
8 – Zbliżenie na podwozie samolotu. Widać, że zewnętrzne koła lewego podwozia głównego znajdują się na drodze serwisowej. Aneks 14 zaleca, aby dla statków powietrznych kategorii D minimalna odległość zewnętrznych kół podwozia od krawędzi drogi kołowania wносиła 4,5 m.

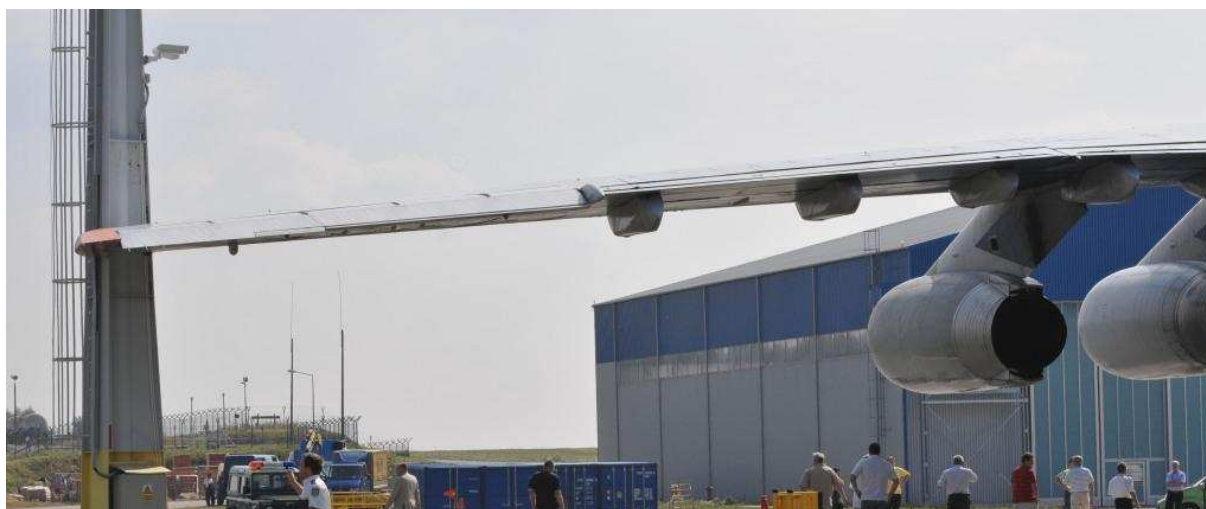
9 - Zderzenie skrzydła z masztem oświetleniowym - widok od tyłu.

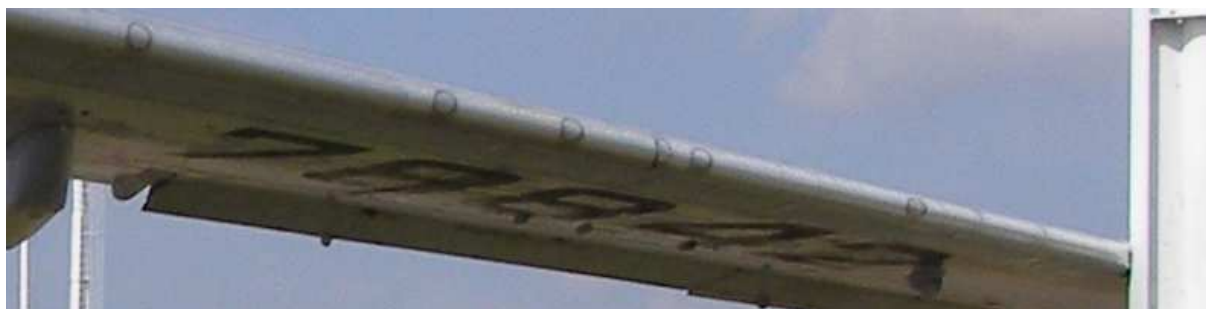
10 - Zderzenie końcówki lewego skrzydła z masztem oświetleniowym, widok od przodu. Aneks 14 zaleca, aby dla statków powietrznych kategorii D minimalna odległość od przeszkód wynosiła 7,5 m.

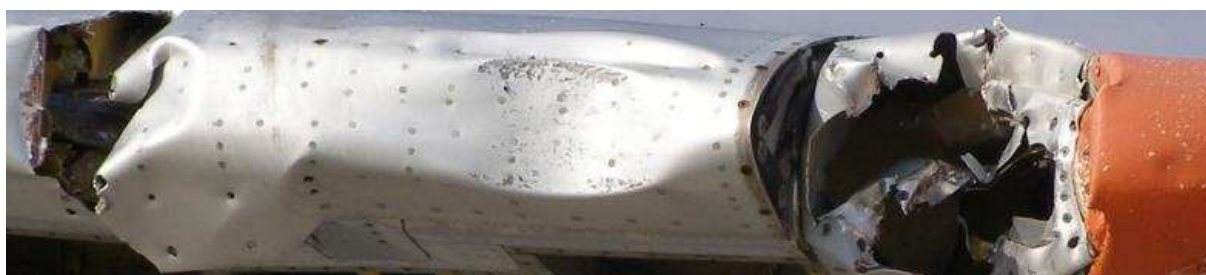
11 - Widok uszkodzeń krawędzi natarcia skrzydła.

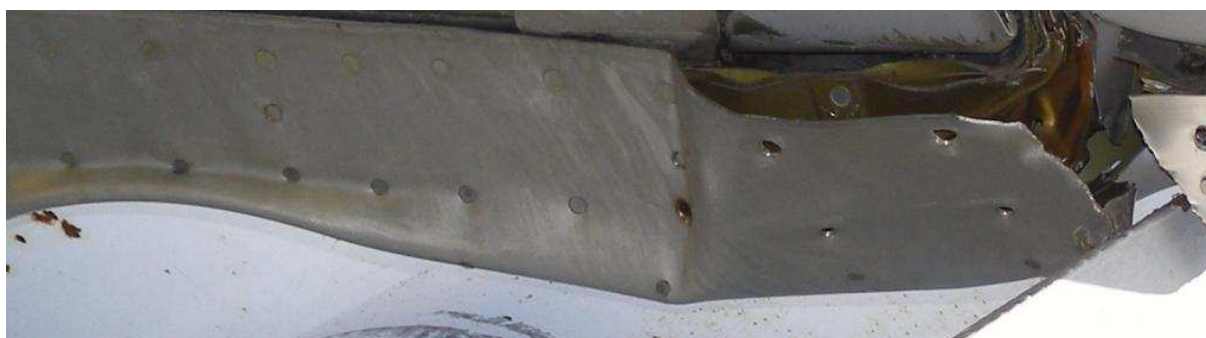
12 - Uszkodzenie krawędzi natarcia lewego skrzydła-widok z dołu.

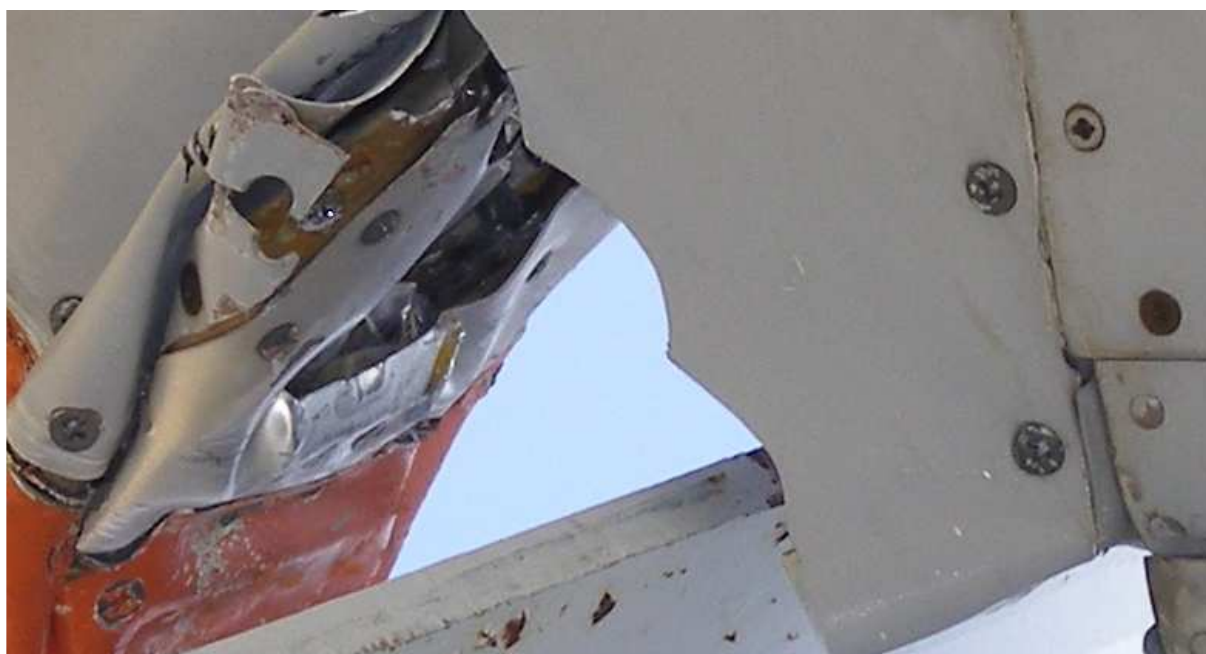
13 - Uszkodzenie krawędzi natarcia lewego skrzydła-widok z dołu.

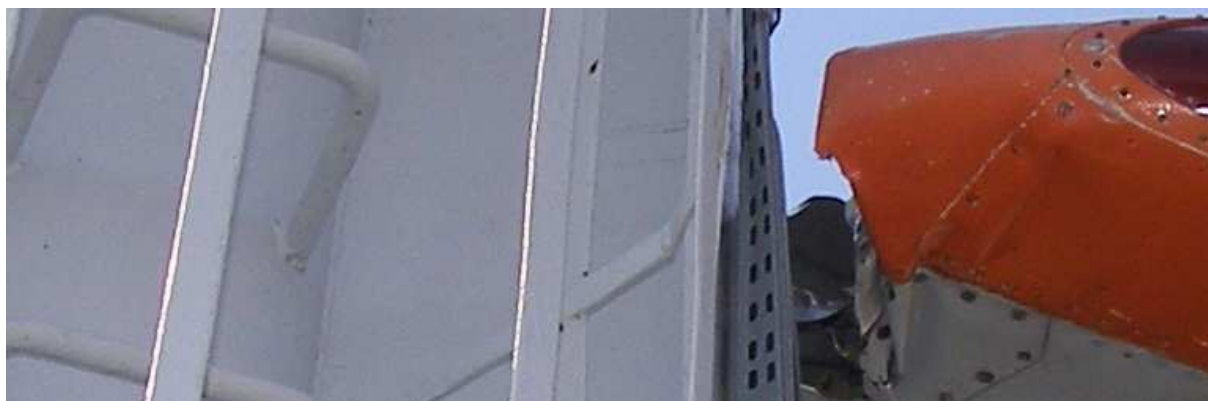
14 - Uszkodzenie końcówki lewego skrzydła po zderzeniu z masztem oświetleniowym.

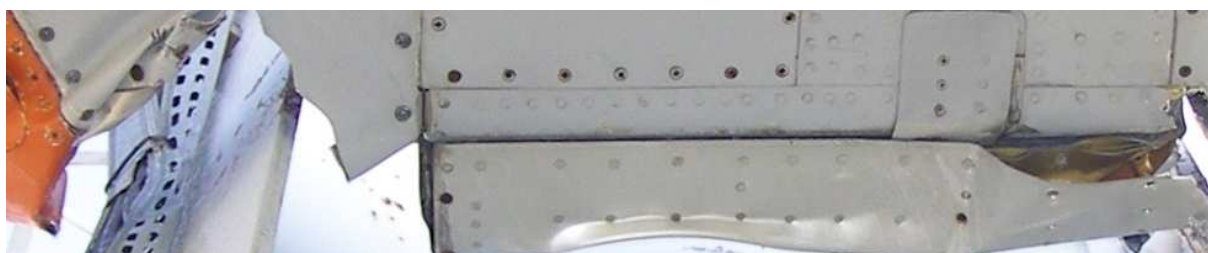
15 - Uszkodzenie końcówki lewego skrzydła po zderzeniu z masztem oświetleniowym-widok z dołu.

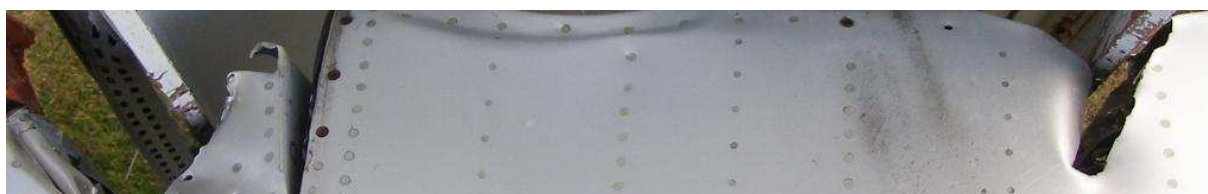
16 - Uszkodzenie końcówki lewego skrzydła po zderzeniu z masztem oświetleniowym-widok z góry.

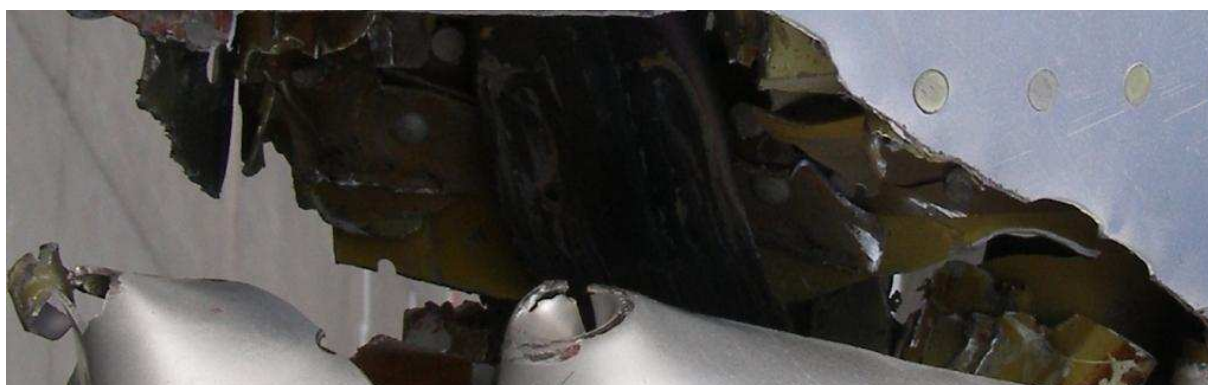
17 - Uszkodzenia skrzydła – zbliżenie.
