Rodzaj zdarzenia:	Poważny incydent
Rodzaj i typ statku powietrznego:	Samolot transportowy Ił-76MD
Znak rozpoznawczy statku powietrznego:	RA-78842
Dowódca statku powietrznego:	Pilot samolotowy zawodowy
Organizator lotów:	Aerospetservice Airline
Użytkownik statku powietrznego:	224 Oddział Lotniczy
Właściciel statku powietrznego:	224 Oddział Lotniczy
Miejsce zdarzenia:	Płyta postojowa nr 1 lotniska Gdańsk-Rębiechowo (EPGD)
Data i czas zdarzenia:	28.08.2009 r., godz. 09. 33 (UTC)
Stopień uszkodzenia statku powietrznego:	Nieznacznie uszkodzony
Obrażenia załogi:	Bez obrażeń

STRESZCZENIE

W dniu 28 sierpnia 2009 roku o godzinie 9.30 UTC na lotnisku Gdańsk-Rębiechowo (EPGD) samolot transportowy Ił-76MD o znakach rozpoznawczych RA-78842, skołował z drogi startowej poprzez drogę kołowania B2/B1. Załoga samolotu została przejęta przez koordynatora ruchu lotniskowego naziemnego w celu nadzorowania kołowania samolotu do przeznaczonego dla niego stanowiska postojowego. W trakcie manewrowania na płycie postojowej nr 1 nastąpiło uderzenie lewej końcówki skrzydła w maszt oświetleniowy. Incydent wydarzył się o godzinie 09.33 (UTC).

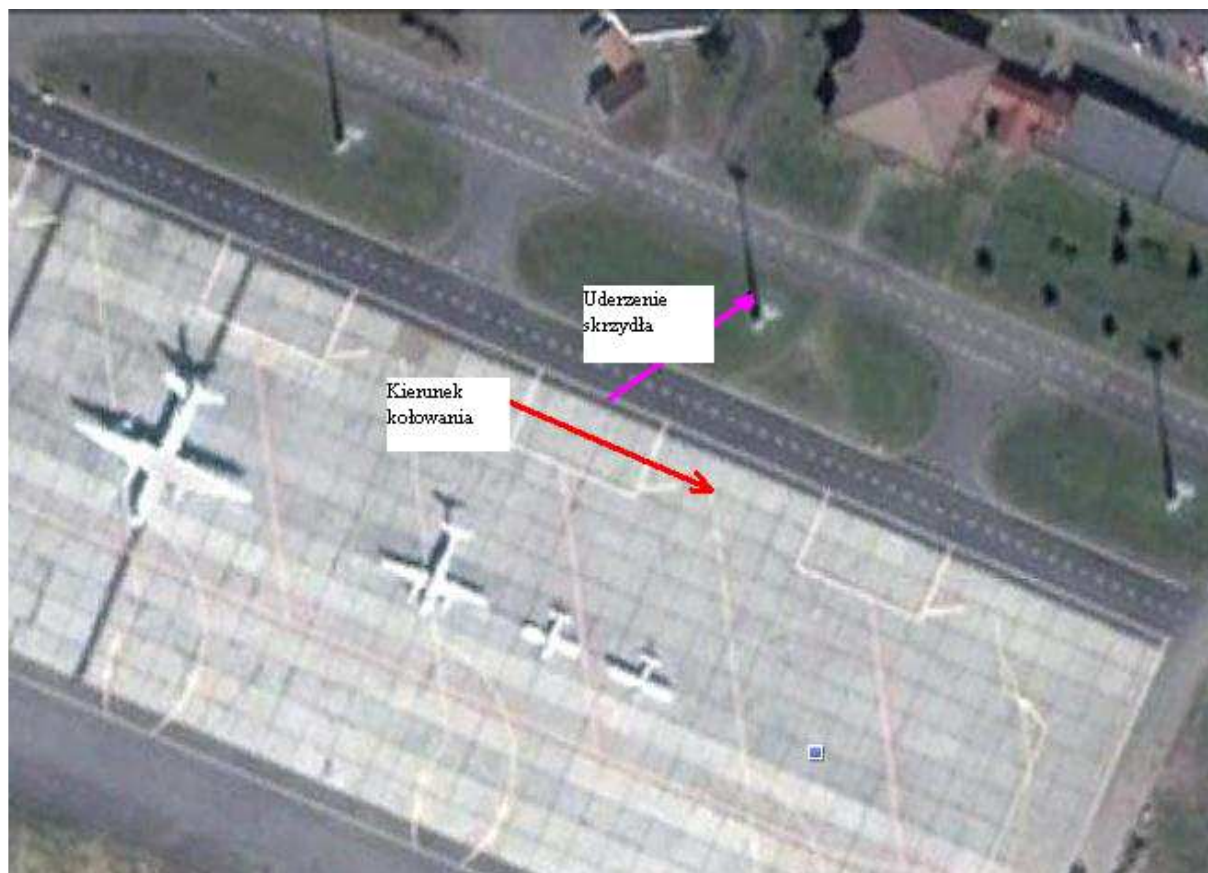
Uderzenie końcówką skrzydła samolotu w maszt oświetleniowy miało miejsce na płycie postojowej nr 1 tuż przed trawersem stanowiska postojowego nr 2. Kierunek kołowania

i miejsce uderzenia w maszt oświetleniowy przedstawiono na wycinku fotografii satelitarnej płyty postojowej nr 1.

Samolot podczas kołowania po północnej krawędzi płaszczyzny postojowej nr 1 uderzył końcówką lewego skrzydła w maszt oświetleniowy stojący poza drogą techniczną, powodując uszkodzenie elementów mechanizacji skrzydła oraz jego krawędzi natarcia.

- Rozpiętość samolotu Ił-76MD wynosiła 50.5m, a odległość toru kołowania 24.2 m w stosunku do rozpatrywanego masztu oświetleniowego.

- Skrzydło statku powietrznego kołującego trasą kołowania wzdłuż północnej krawędzi płyty postojowej wystawało poza linię masztów oświetleniowych.
- Samolot podczas kołowania lewymi zewnętrznymi kołami podwozia głównego kołował poza północną krawędzią płyty postojowej nr 1.

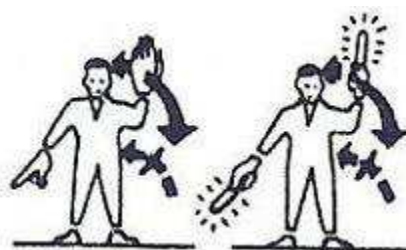
Zakręcić w lewo od siebie

Wspomniany znak zgodnie z Załącznikiem 2 do Konwencji o międzynarodowym lotnictwie cywilnym odnosi się tylko do załóg lotniczych, a użycie go we wzajemnej komunikacji pomiędzy koordynatorami nie jest ujęte w żadnych dokumentach normatywnych i jest stosowane umownie. Wykonanie tego manewru przez koordynatora w samochodzie „Follow me” pogorszyłoby tylko sytuację i mogłoby zwiększyć uszkodzenia statku powietrznego. Koordynator w samochodzie „Follow me” tego znaku nie zauważył, gdyż w tym momencie przyspieszył, aby odjechać od samolotu, a następnie skręcił w prawo do miejsca planowanego postoju statku powietrznego. Jednocześnie załoga kołującego samolotu widząc sygnał od koordynatora stojącego na wprost niej, była zaskoczona wskazywanym kierunkiem manewru. Załoga nie zdążyła wykonać „polecenia” koordynatora, gdyż natychmiast otrzymała od niego polecenie skrętu w stronę przeciwną czyli w „prawo od siebie”, a zaraz po tym znak polecający zatrzymanie statku powietrznego. Sekwencja wydawanych poleceń pod względem czasowym była prawie jednoczesna.

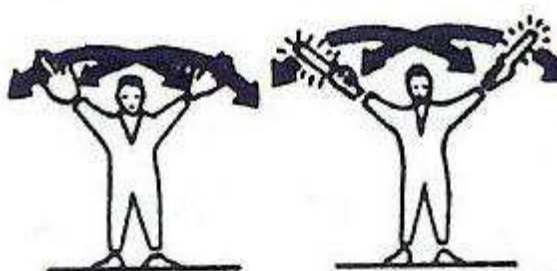
Stop/ stać lub wstrzymać wykonywanie zamierzonych czynności

Dowódca statku powietrznego przerwał dalsze kołowanie. Na skutek bezwładności nastąpiło uderzenie końcówką lewego skrzydła w maszt oświetleniowy. W czasie uderzenia koordynator z „Follow me” zajmował już pozycję do przejścia kierowania samolotem w celu bezpośredniego wprowadzenia statku powietrznego na miejsce postojowe.
