ALBUM ILUSTRACJI
z wypadku samolotów Extra 300 SP-ACM i RWD-5R SP-LOT
30 sierpnia 2009 r., lotnisko Radom-Sadków

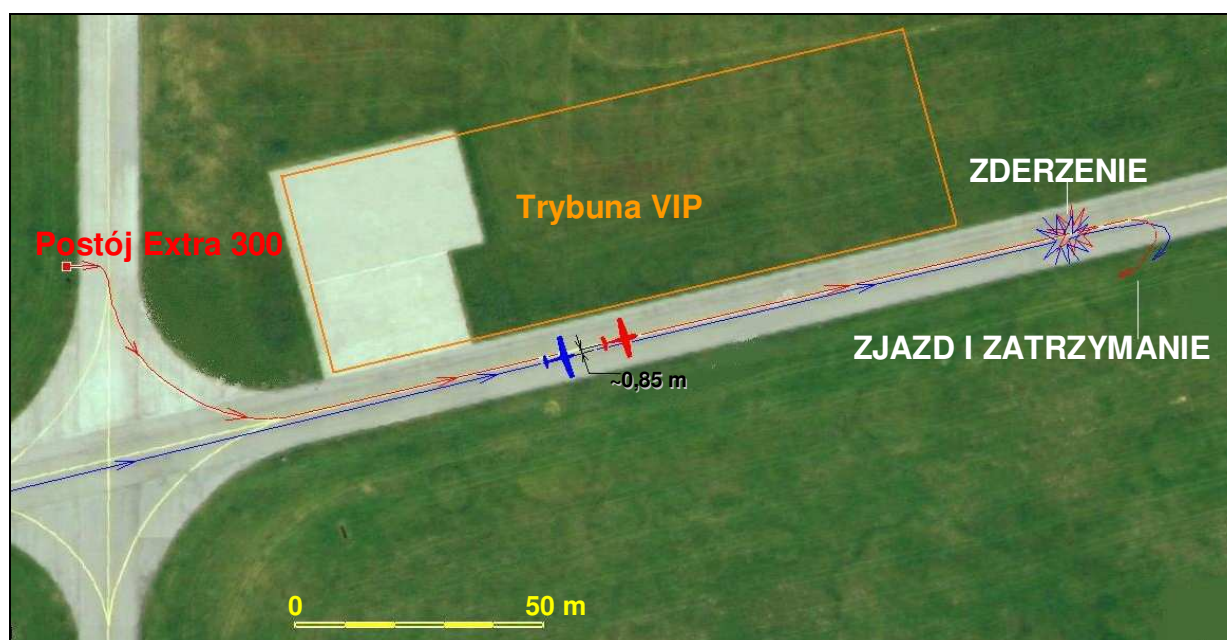
4 - Rejon miejsca wypadku na zdjęciu lotniczym z naniesionymi elementami sytuacji. Kolorem czerwonym oznaczono samolot Extra 300L SP-ACM i trasę jego kołowania, niebieskim - samolot RWD 5R SP-LOT i trasę jego kołowania.

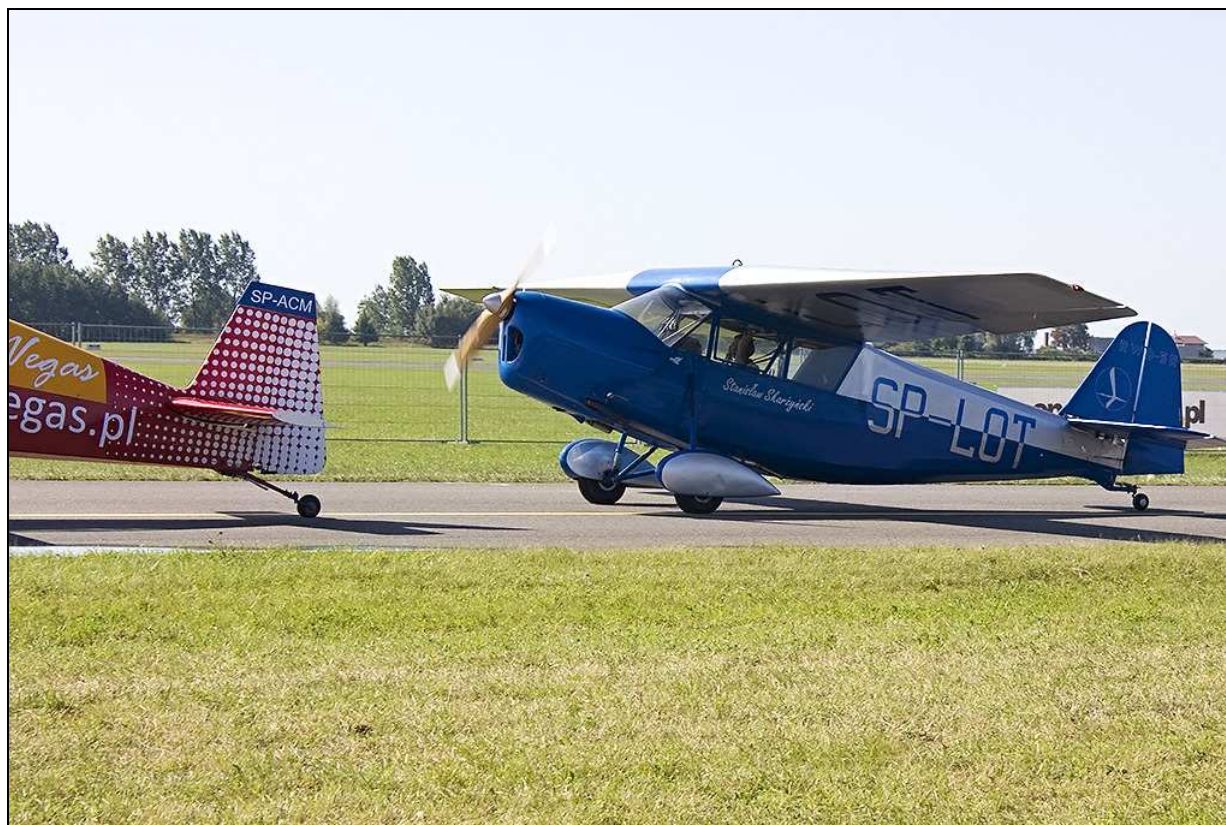
5 - Chwila tuż przed zderzeniem - samolot RWD 5R dogania samolot Extra 300L w trakcie kołowania. Samolot Extra 300L kołuje praktycznie w osi drogi kołowania, samolot RWD 5R nieco w prawo od niej (około 1/2 rozstawu kół podwozia). Zwraca uwagę konstrukcyjne ograniczenie widoczności do przodu dla pilota samolotu RWD 5R.

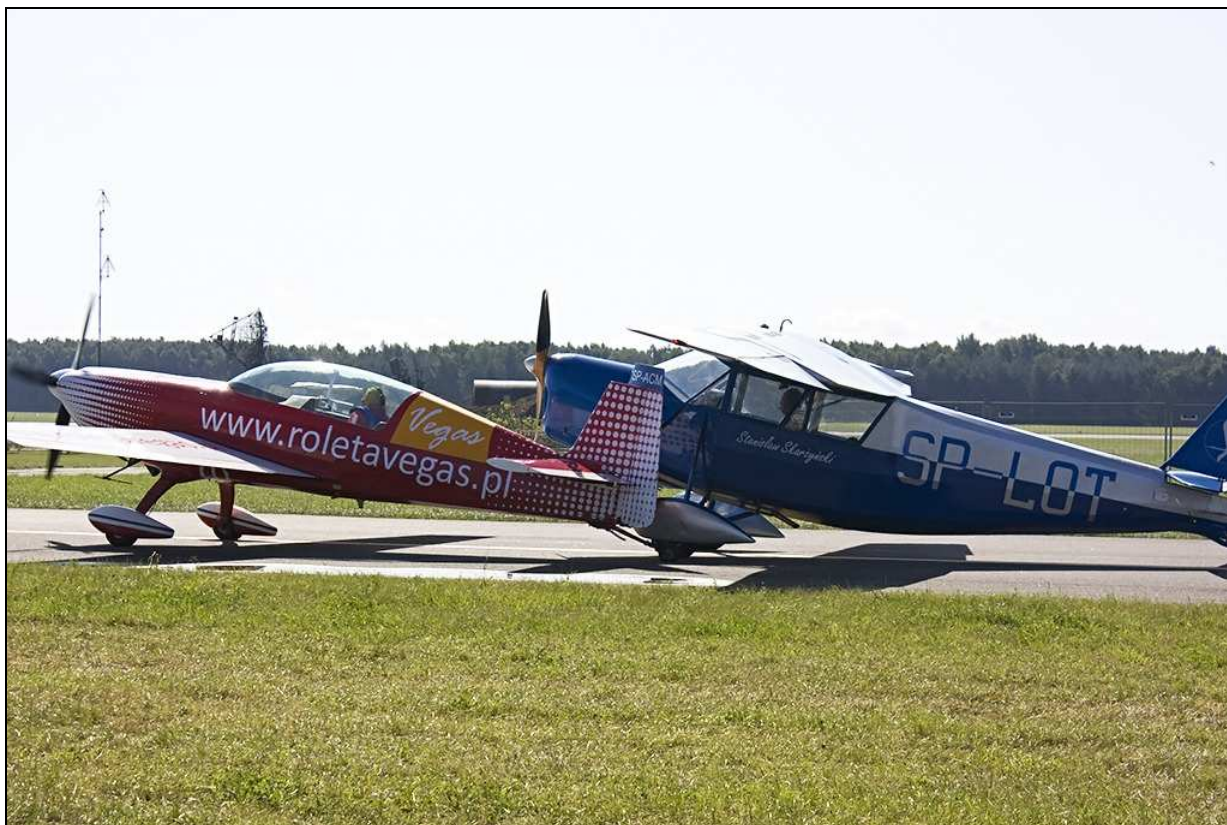
6 – Chwila tuż po zderzeniu – śmigło samolotu RWD 5R już się zatrzymało po uderzeniu w usterzenie samolotu Extra 300L; silnik samolotu Extra 300L nadal pracuje; samolot RWD 5R toczy się pod działaniem siły bezwładności.

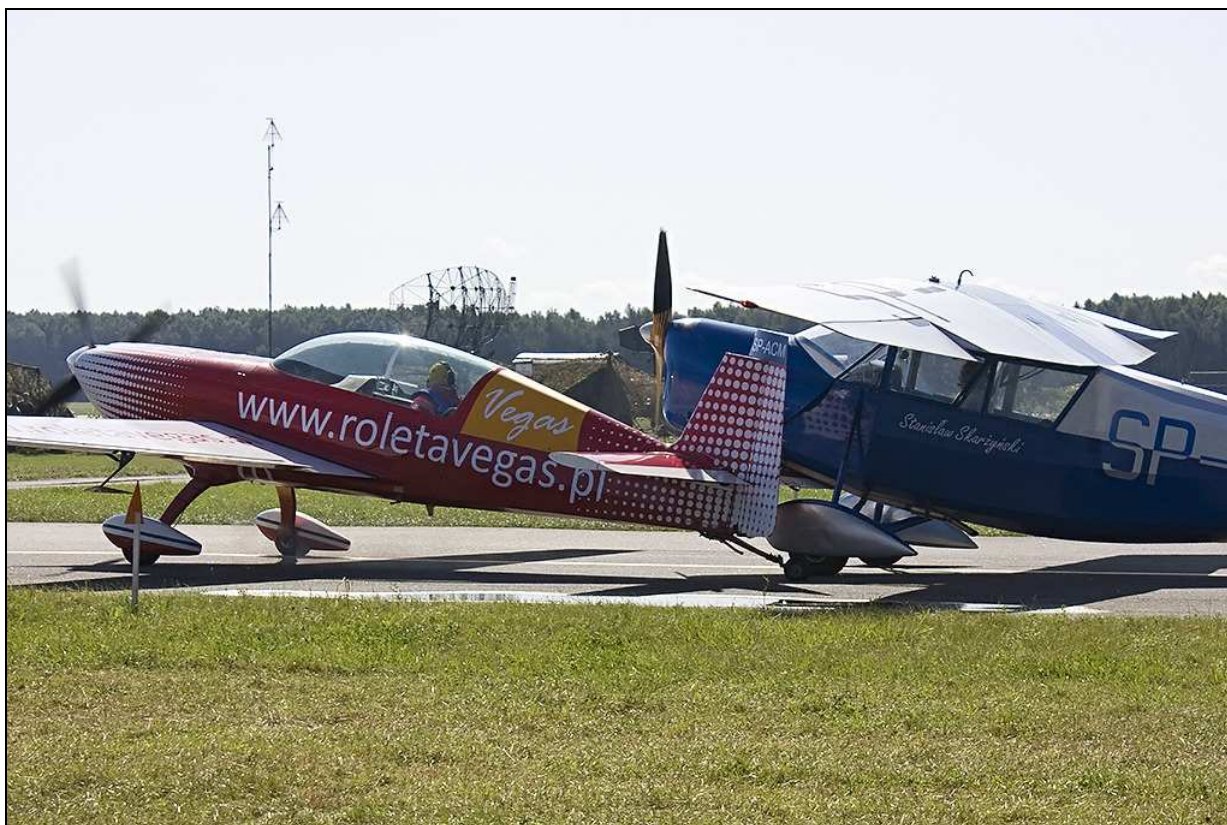
7 – Chwila tuż po zderzeniu – śmigło samolotu RWD 5R już się zatrzymało po uderzeniu w usterzenie samolotu Extra 300L; pilot samolotu Extra 300L usiłuje „uciec” spod najeżdżającego na jego samolot samolotu RWD 5R, który toczy się pod działaniem siły bezwładności.

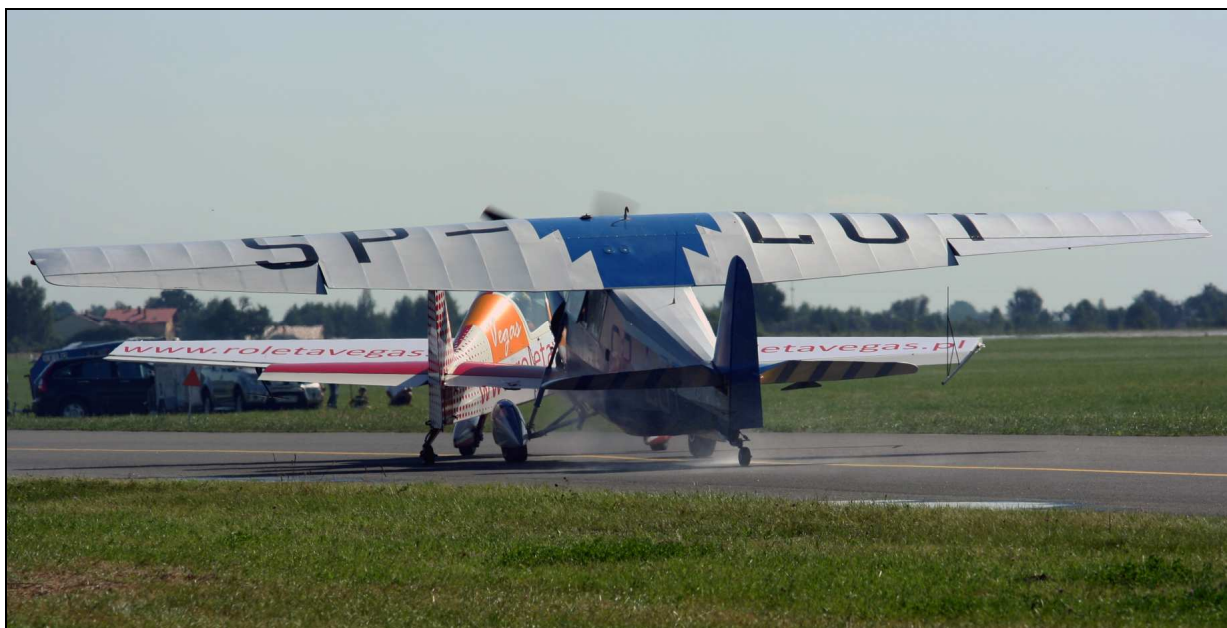
8 – Dalszy ciąg zderzenia – potracony niesymetrycznie samolot Extra 300L zmienia kierunek kołowania w prawo; samolot RWD 5R wpadając spodem kadłuba na końcówkę jego prawego usterzenia poziomego uszkadza dolne pokrycia i rozrywa przewód paliwowy. Widoczne wylewające się z RWD 5R paliwo, rozpylone strumieniem zaśmigłowym samolotu Extra 300L.

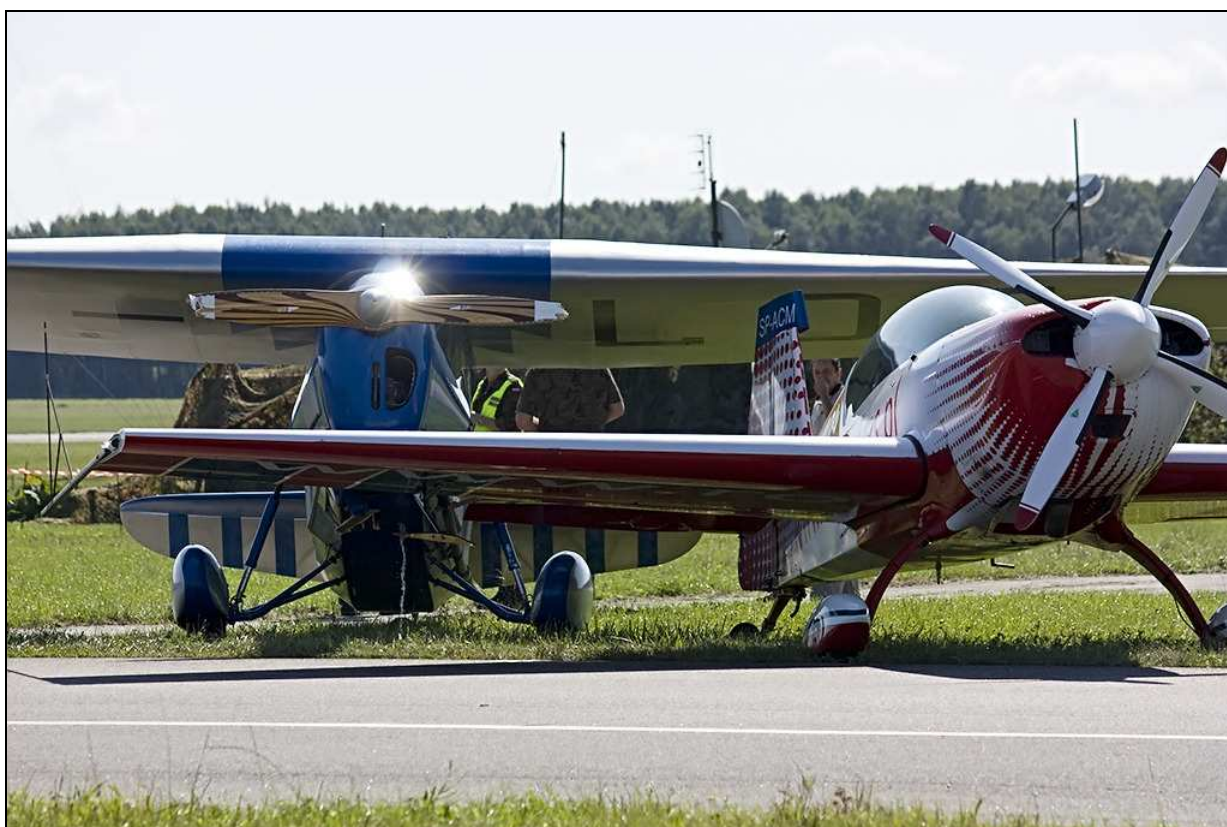
9 – Oba samoloty po zjechaniu z drogi kołowania i zatrzymaniu. Widoczne uszkodzenia końcówek łopatek śmigła RWD 5R i strumień paliwa, wylewający się spod osłon jego silnika.

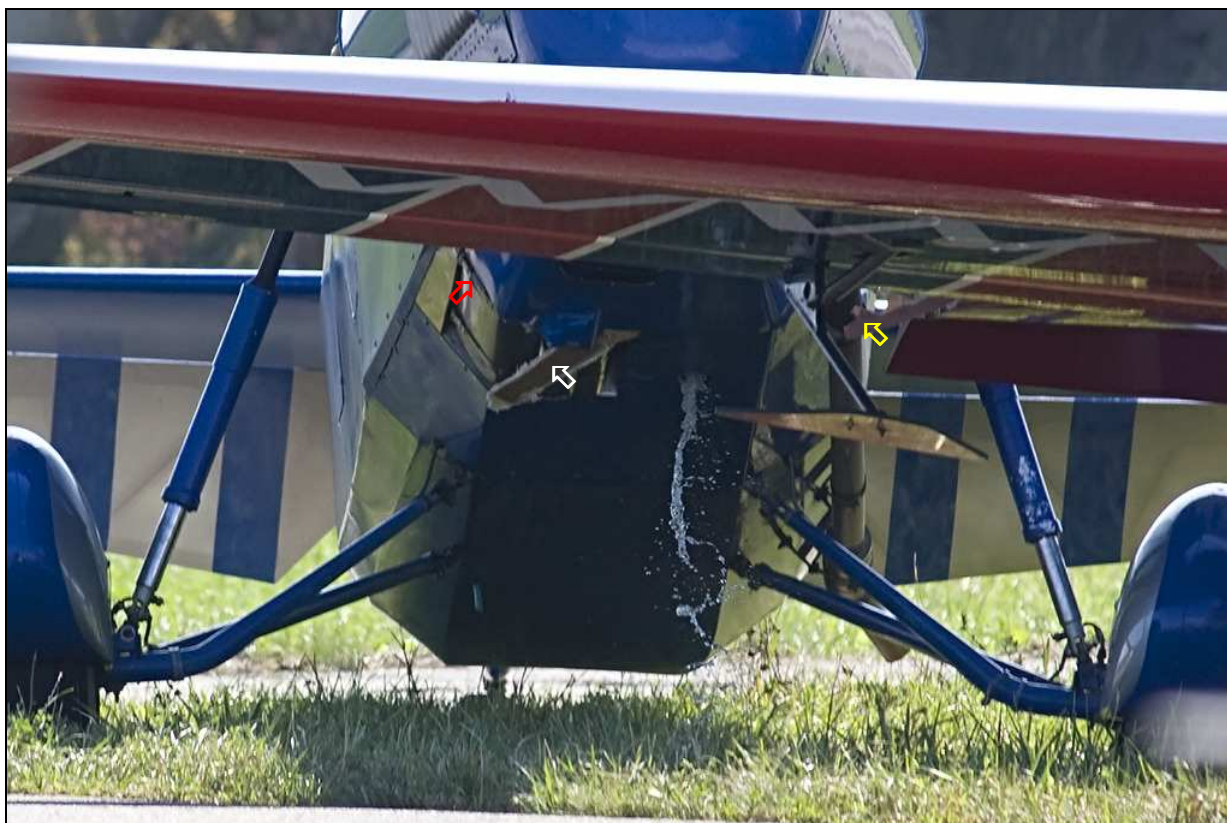
10 – Oba samoloty po zjechaniu z drogi kołowania i zatrzymaniu - zbliżenie. Widoczne uszkodzenia końcówki prawego segmentu steru wysokości samolotu Extra 300L [żółta strzałka], uszkodzenia dolnej osłony silnika RWD 5R [czerwona strzałka] z wbitym w nią fragmentem żeberka steru wysokości samolotu Extra 300L [biała strzałka] i strumień paliwa, wylewający się spod osłon silnika RWD 5R.

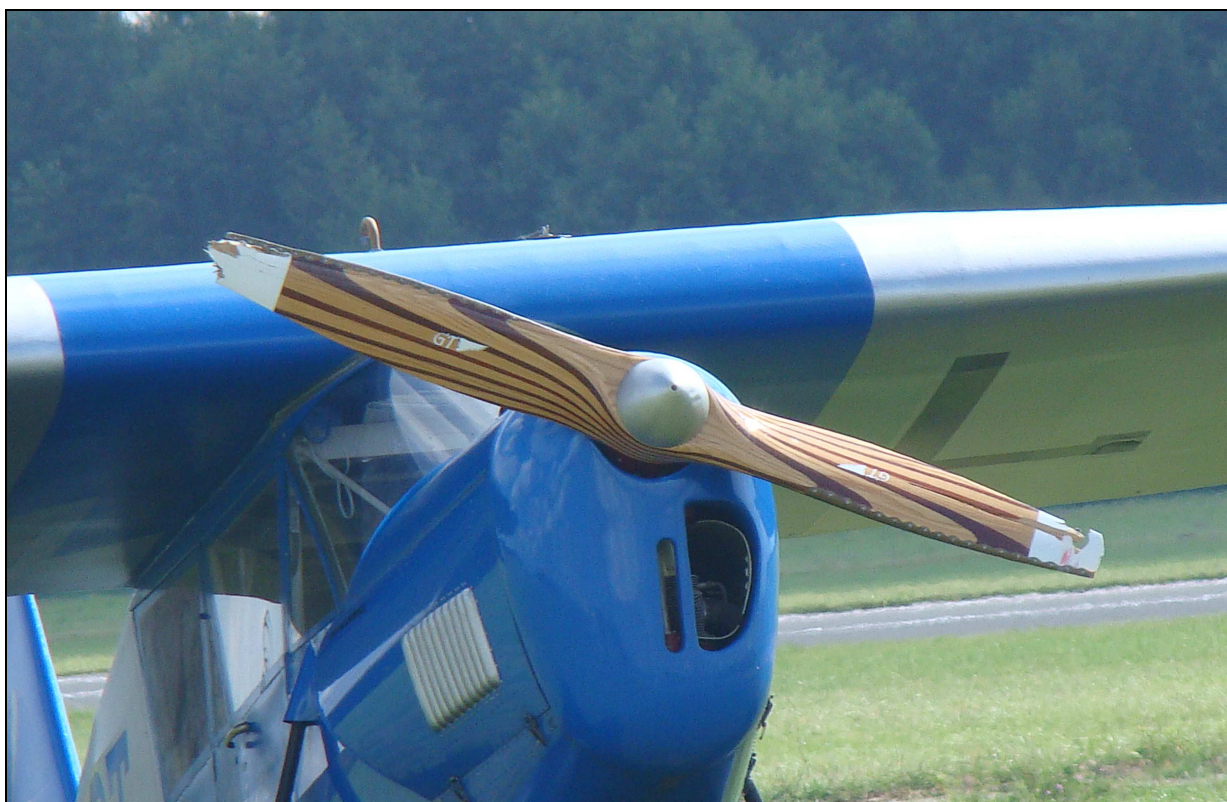
11 – Uszkodzone śmigło samolotu RWD 5R.
