ALBUM ILUSTRACJI
z wypadku samolotu
Piper PA-28-181 Cherokee Archer II; SP-GFT
11 września 2009 r., Pastewnik

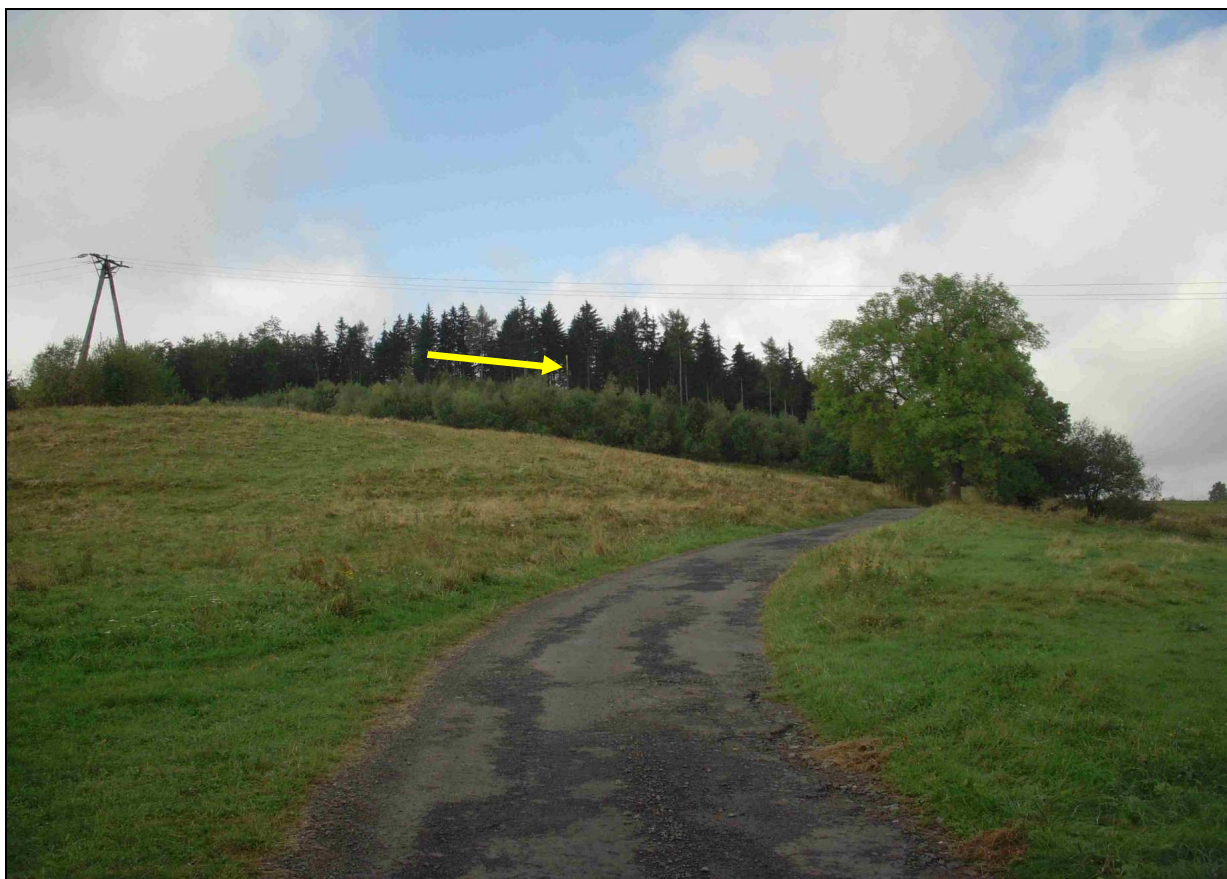
6 – Widok na las porastający miejsce wypadku z drogi dojazdowej. Strzałką wskazane pierwsze z drzew złamanych przez samolot na wysokości ok. 15 m (Punkt „1” na zdjęciach 3, 4 i 5). Zdjęcie wykonane z punktu A oznaczonego na fot.5.

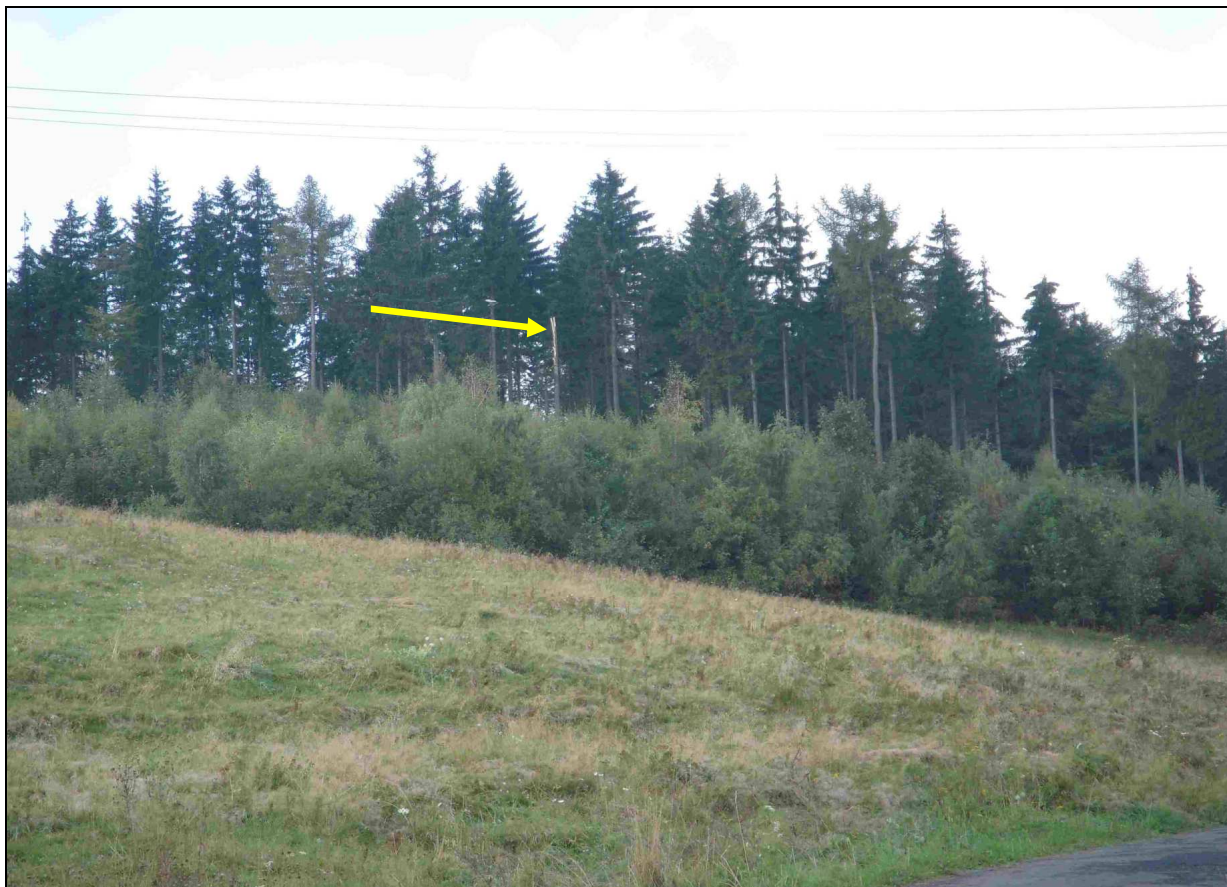
7 – Widok na las porastający miejsce wypadku z drogi dojazdowej. Strzałką wskazane pierwsze z drzew złamanych przez samolot na wysokości ok. 15 m. (Punkt „1” na zdjęciach 3, 4 i 5). Zdjęcie wykonane z punktu B oznaczonego na fot.5.

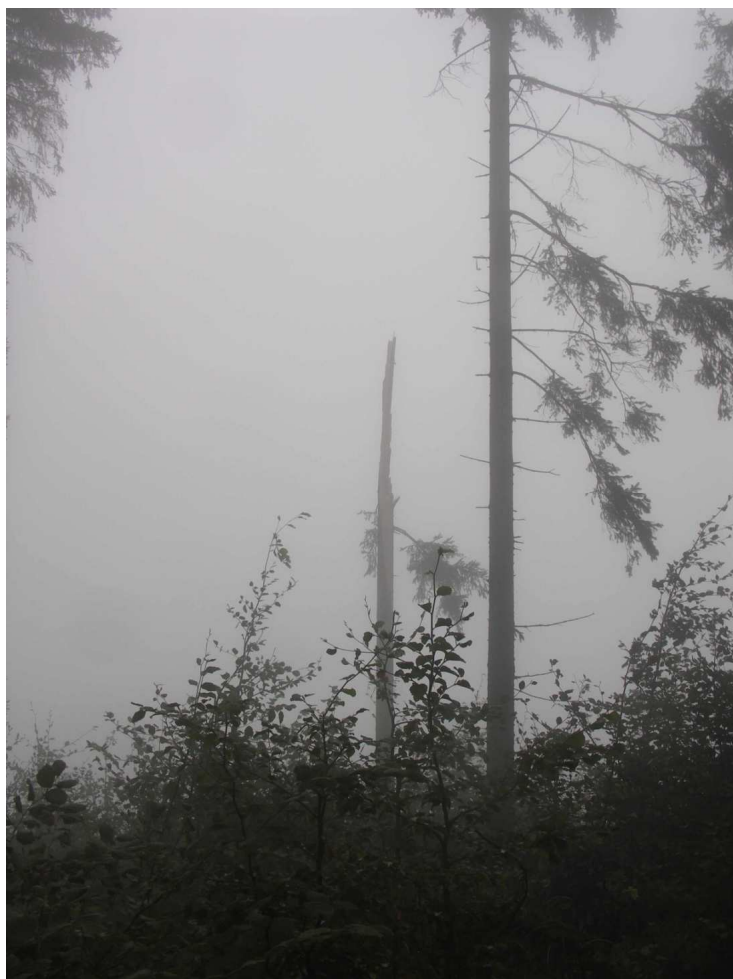
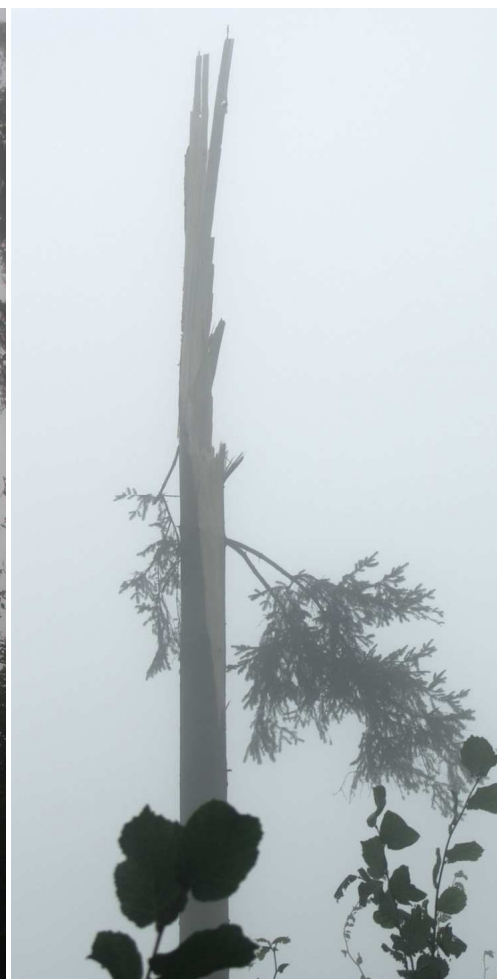
8 i 9 – Pierwsze z drzew złamanych przez samolot widziane z kierunku przeciwnego do kierunku lotu.

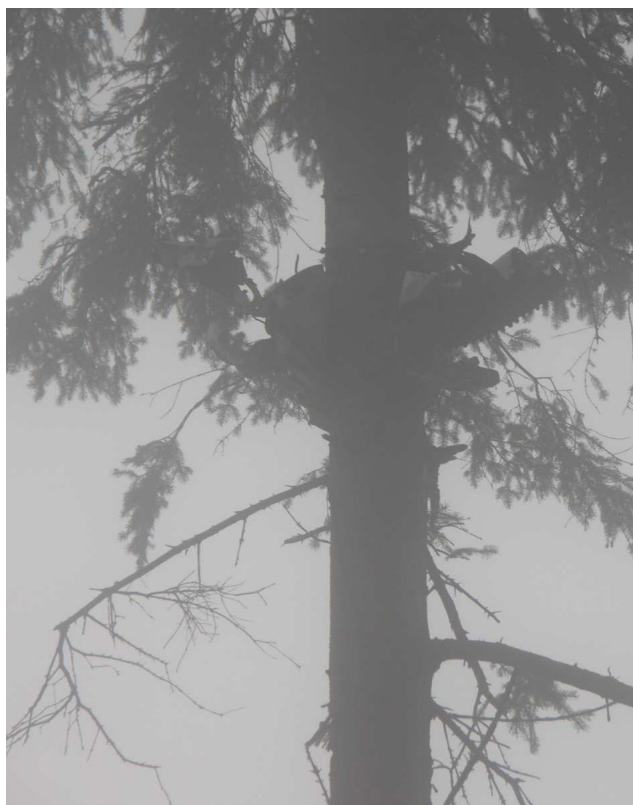
10 - Szczątki samolotu zawieszona na jednym z drzew.

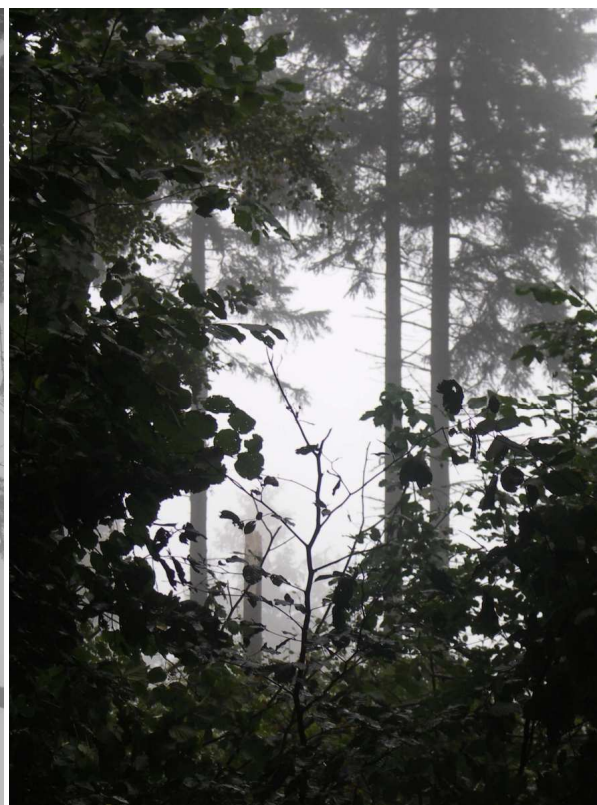
11 – Drugie z drzew złamanych przez samolot widziane z kierunku przeciwnego do kierunku lotu.

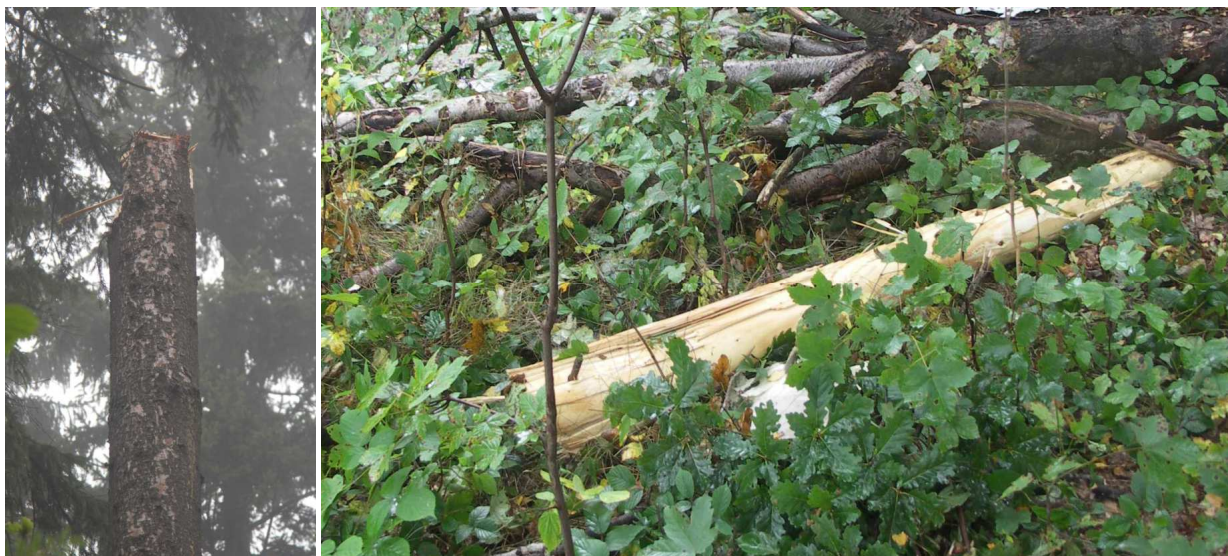
12 i 13 – Drugie z drzew złamanych przez samolot (zbliżenie) oraz leżący na ziemi fragment jego pnia złamany przez samolot.

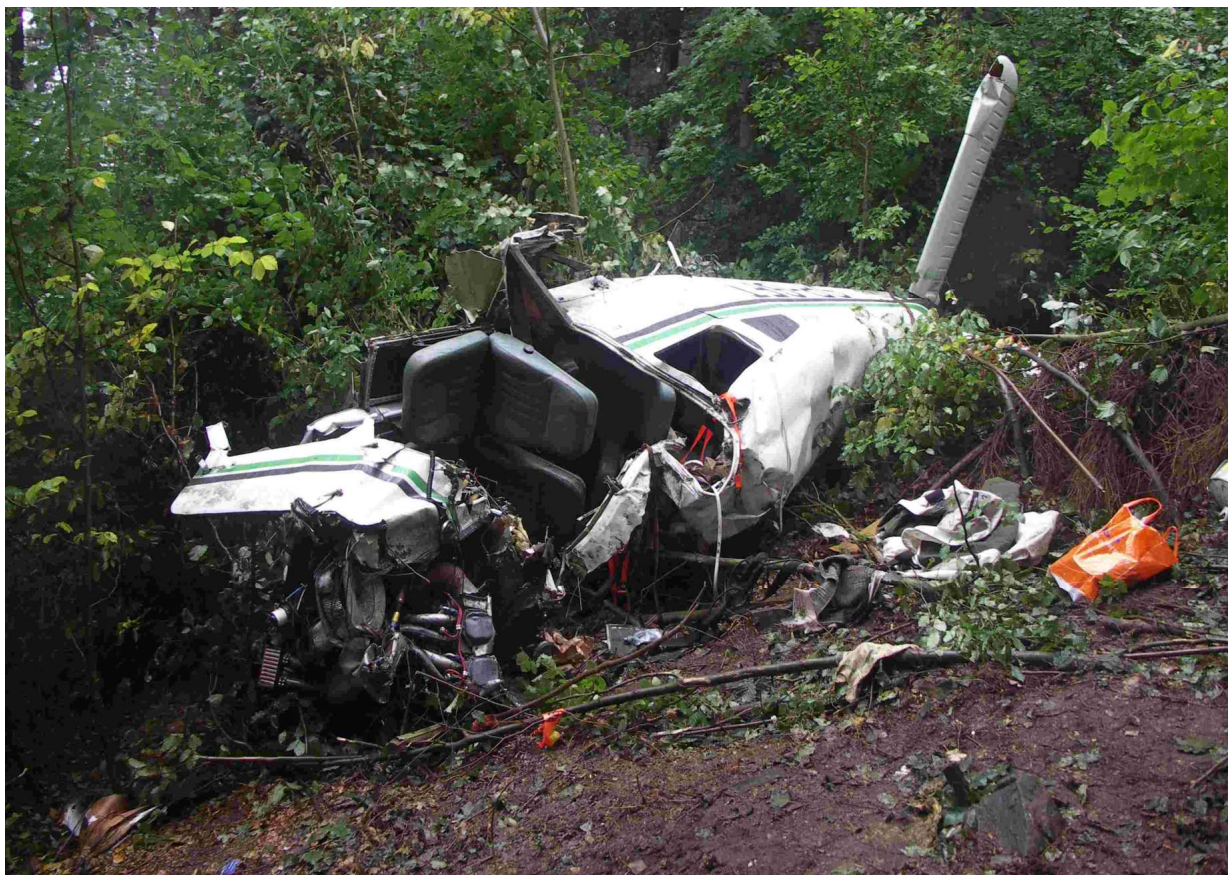
14 – Kadłub samolotu na miejscu wypadku – widok ogólny.

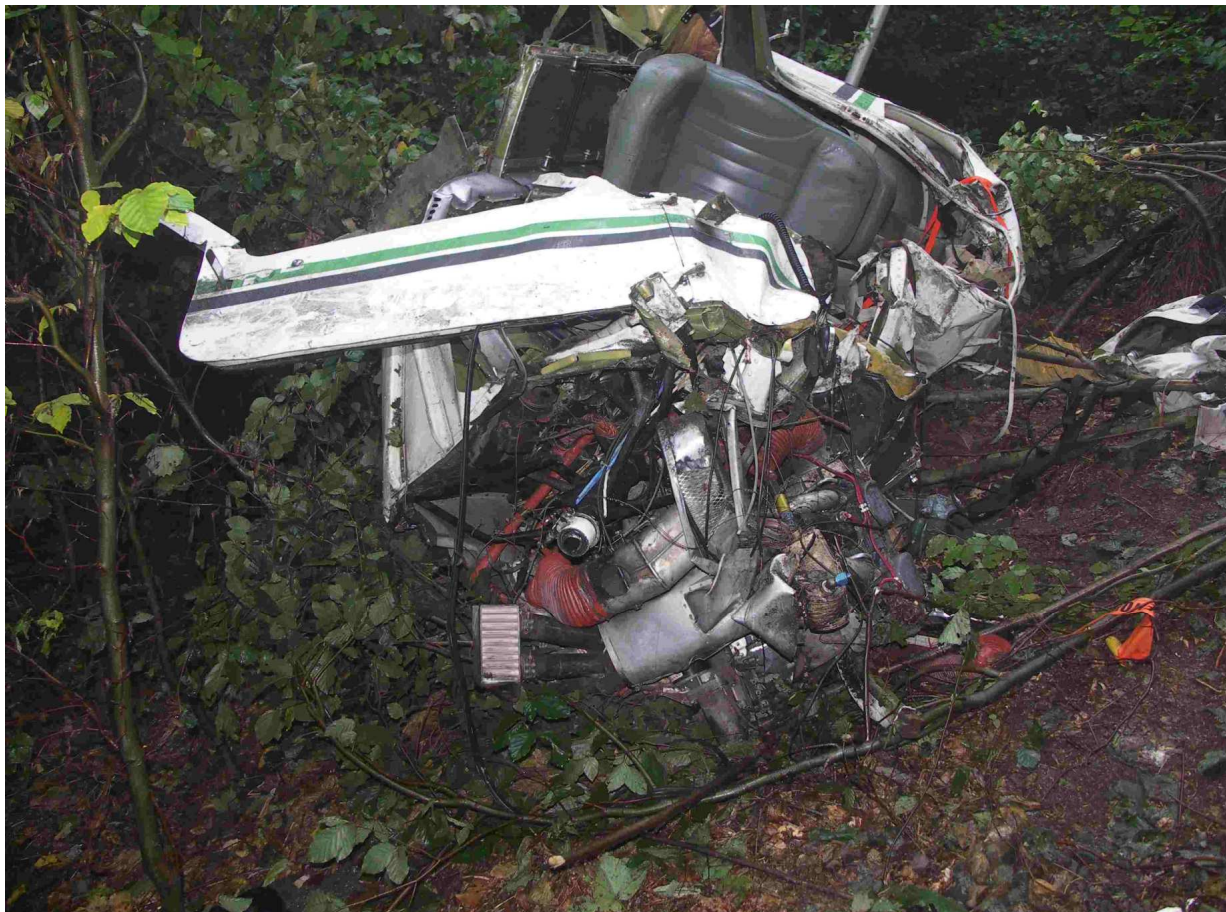
17 – Kadłub samolotu – widok od przodu.

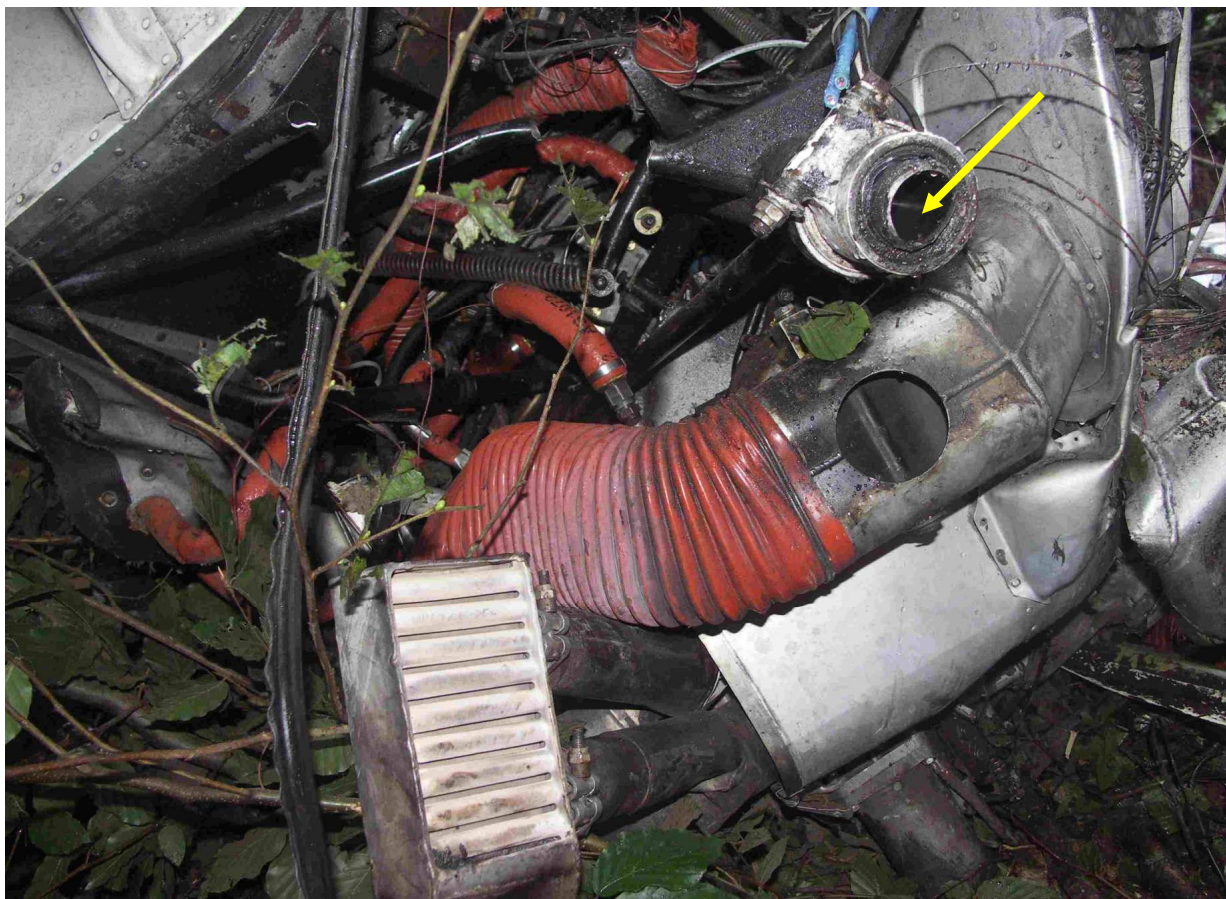
18 – Zbliżenie na elementy zespołu napędowego. Widoczny fragment łoża podwozia przedniego z resztką wytłumianej goleni (👉).

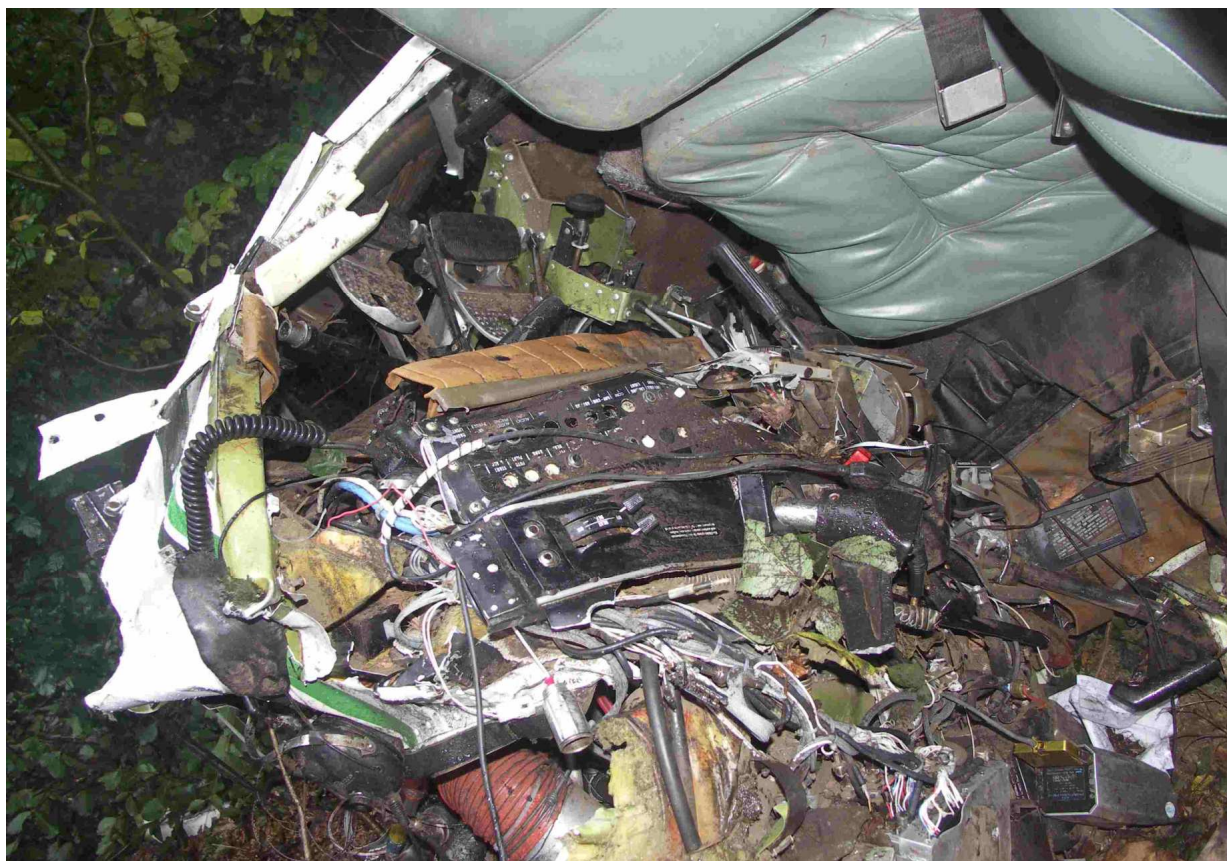
19 – Kabina po wypadku – widoczne fotele, szczątki tablicy przyrządów i sterownice.

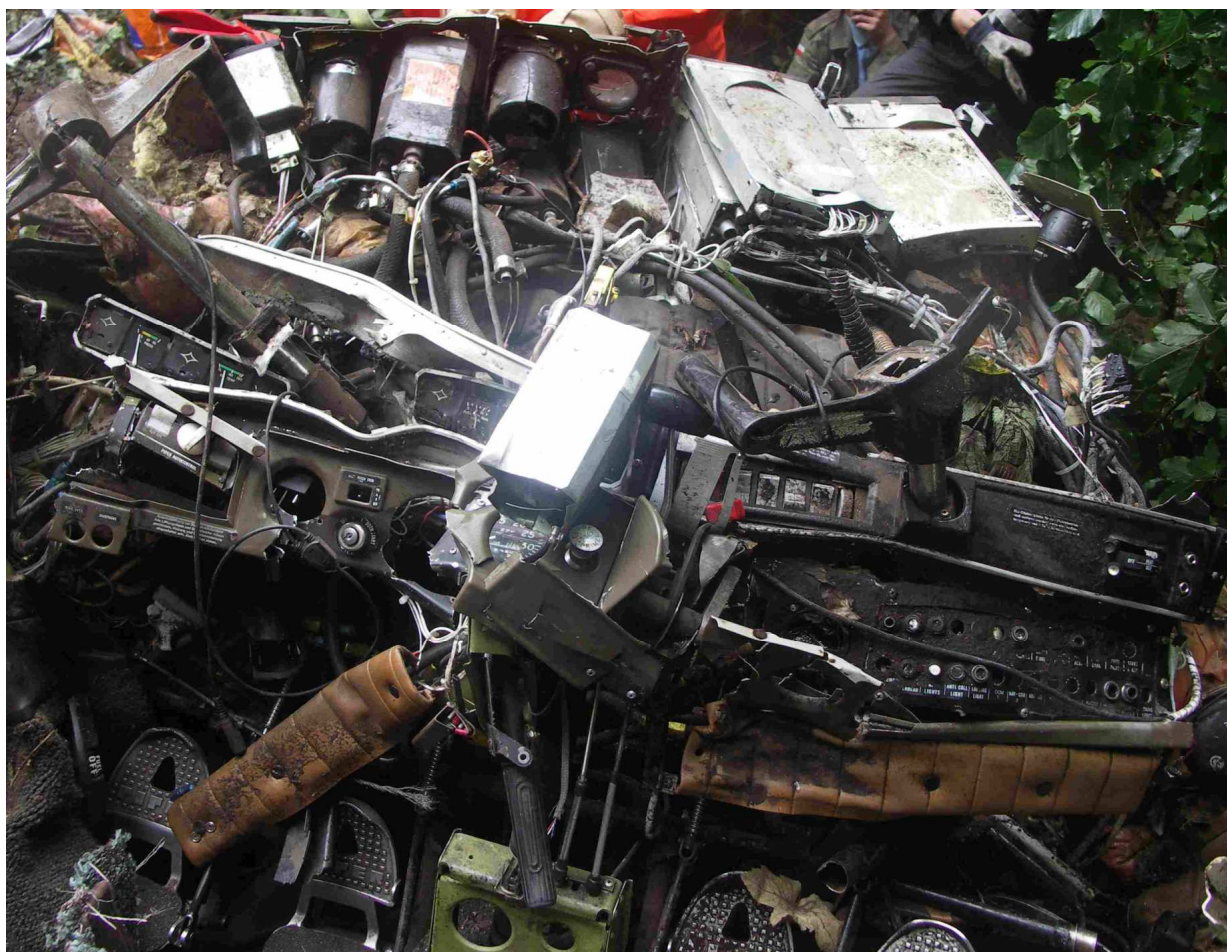
20 – Szczątki tablicy przyrządów i pulpitu poziomego; widoczne sterownice nożne i wyłamane wolanty.

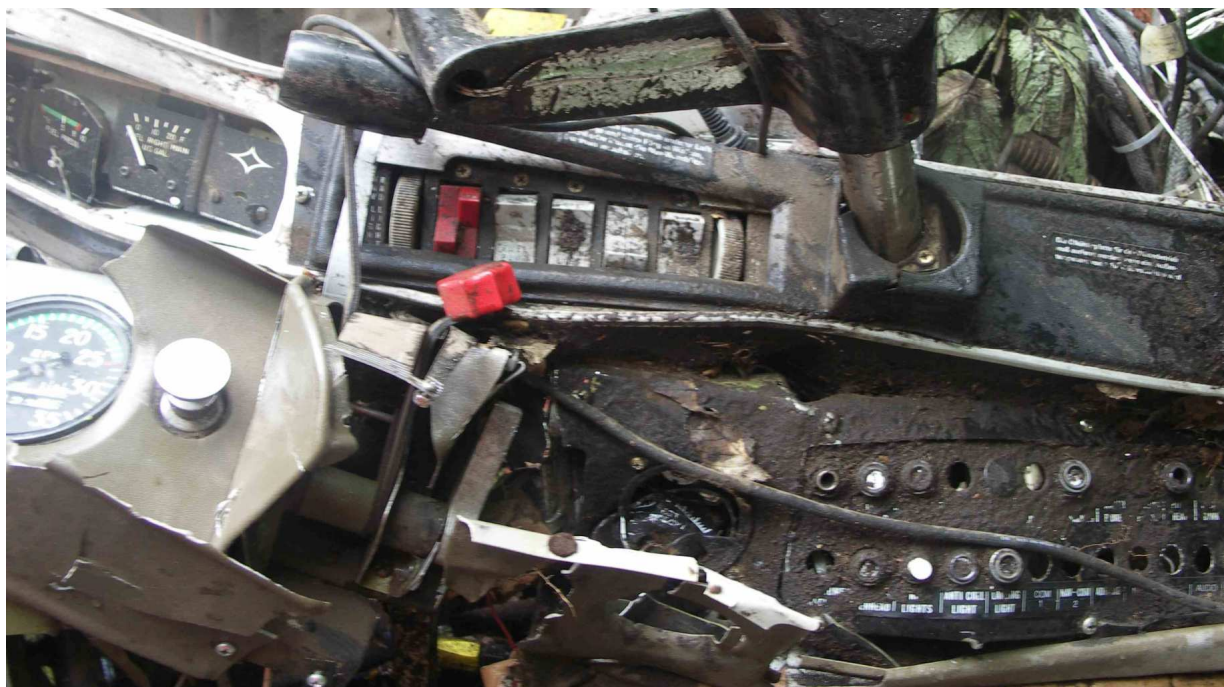
21 – Zbliżenie na prawą stronę pulpitu poziomego z przełącznikami i bezpiecznikami instalacji elektrycznej. Widoczny wyłamany wolant.

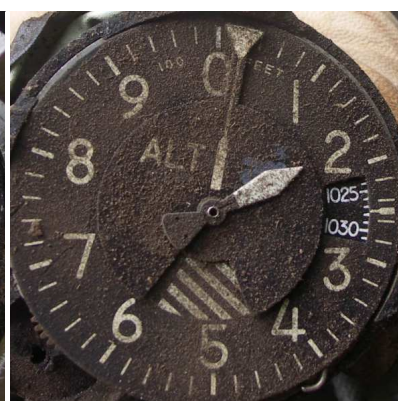
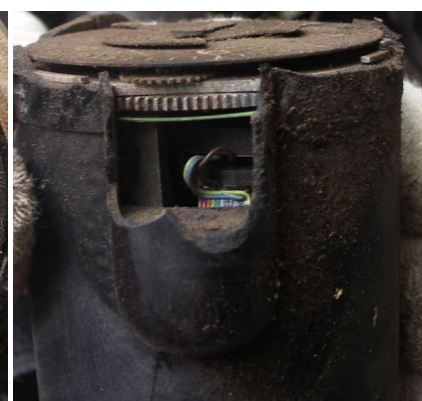
26 i 27 – Skala zniszczonego wysokościomierza z widoczną nastawą ciśnienia regionalnego QNH=1027 [hPa]; z prawej uszkodzona puszka przyrządu (zdjęcie z dnia następnego po wypadku).

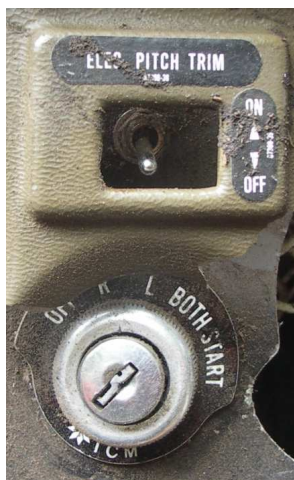
28 – Przelicznik trymera i stacyjka rozrusznika ze złamanym kluczykiem.

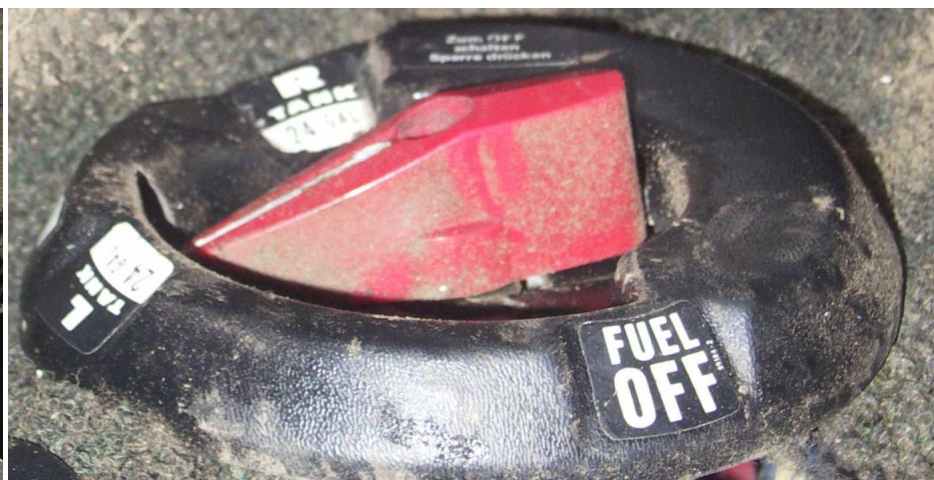
29 – Pokrętko głównego zaworu paliwowego, przestawione na pobór paliwa z lewego zbiornika.

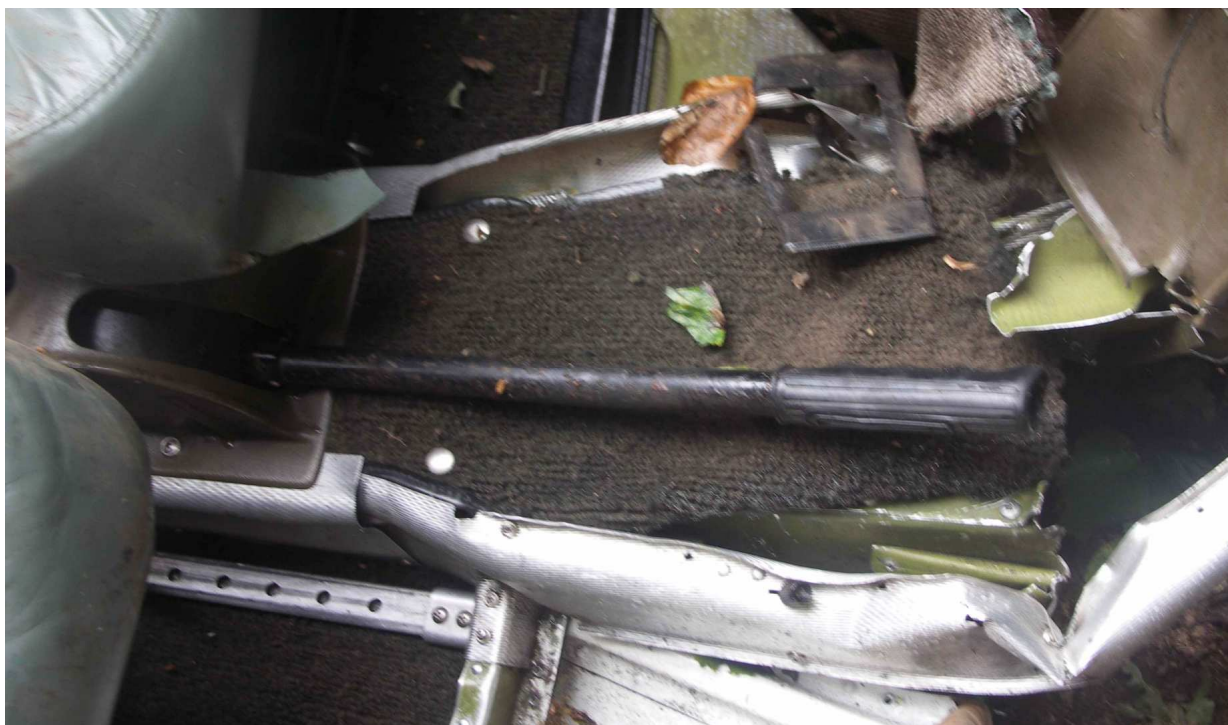
30 – Dźwignia sterowania klapami w położeniu SCHOWANE.

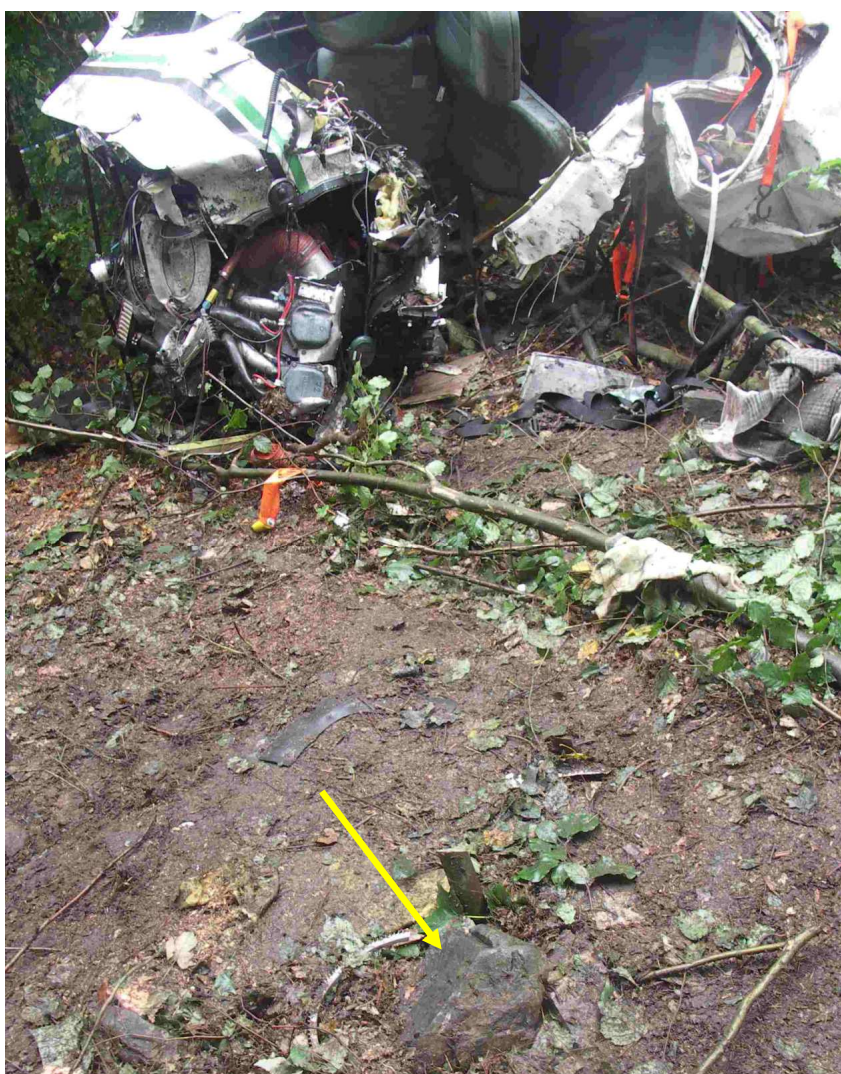
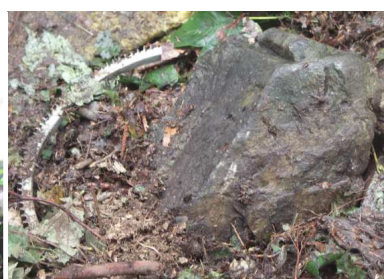
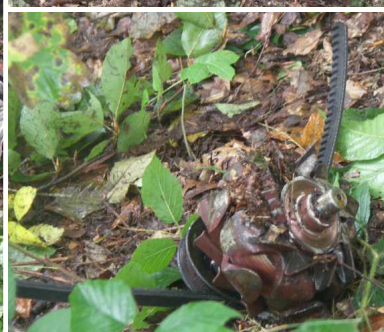
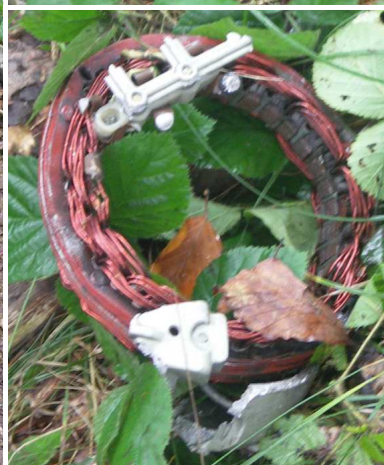
33, 32, 33 i 34 – Miejsce uderzenia kołpakiem śmigła (wskazane strzałką), fragment zniszczonego wieńca koła zębatego rozrusznika na wale śmigła i szczątki zniszczonej prądnicy .

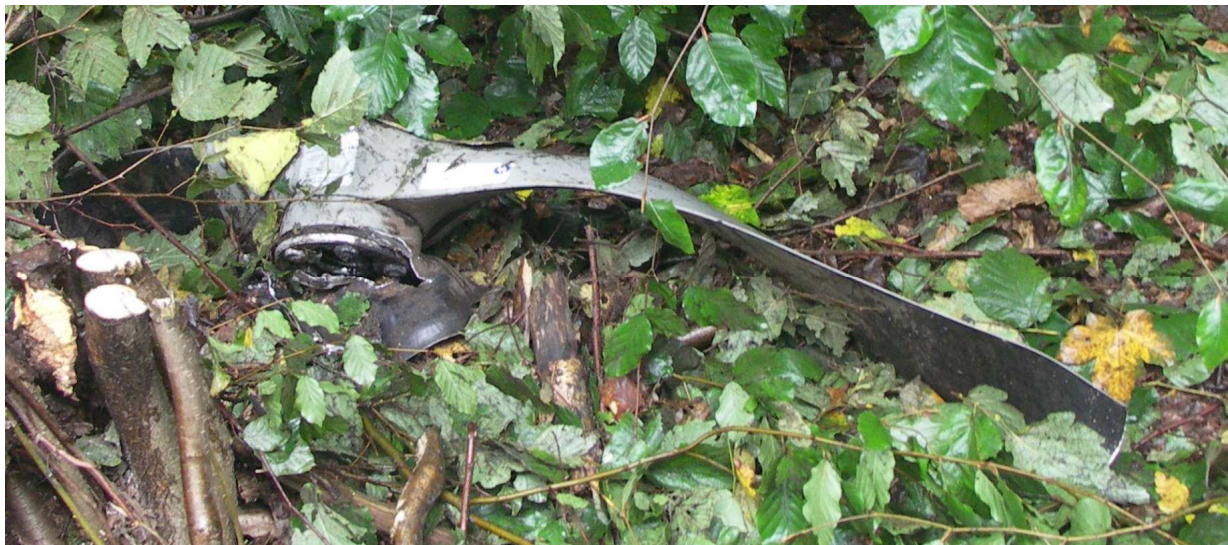
35 – Zniszczone śmigło.

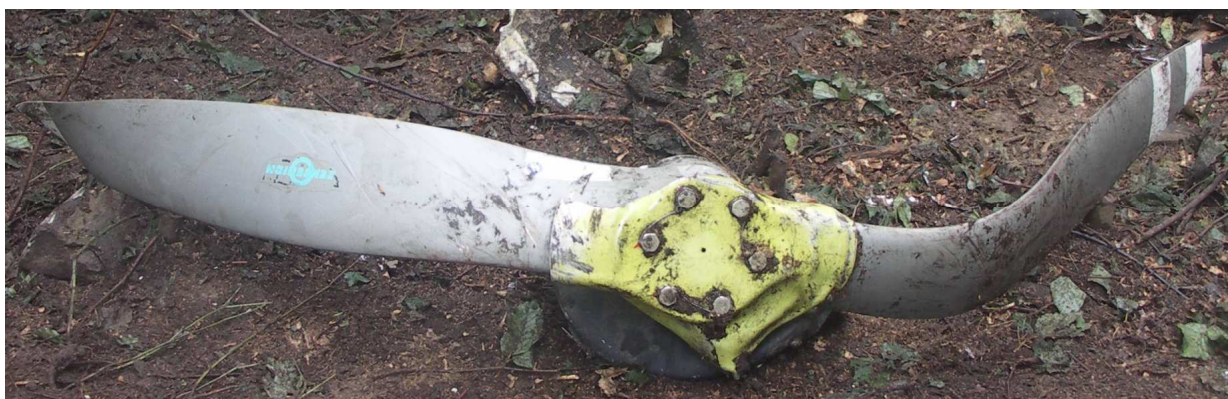
36 – Zniszczone śmigło.

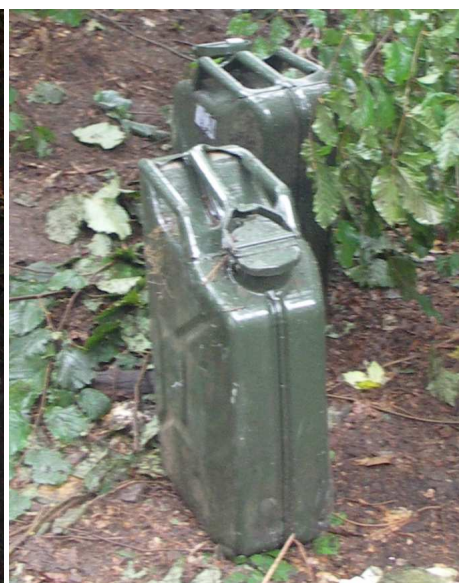
38 – Kanistry z paliwem, przewożone w kabinie (!).

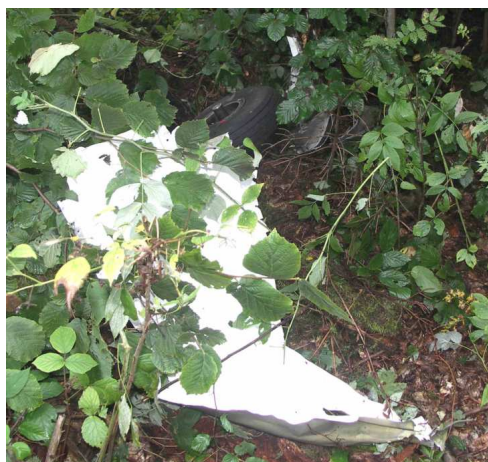
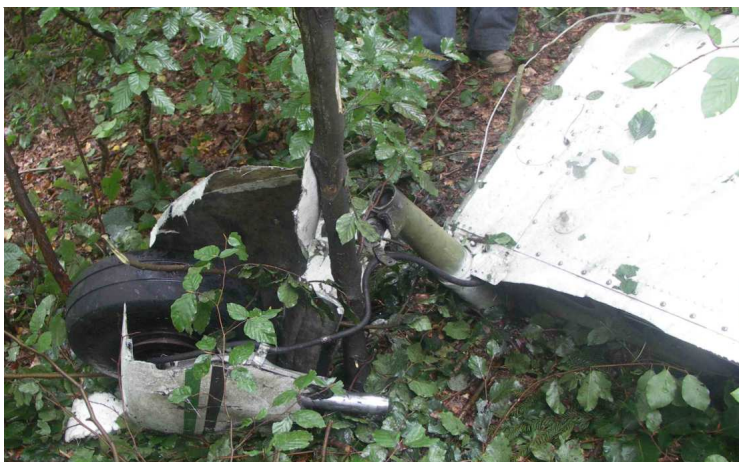
44 i 45 – Fragment lewego skrzydła z połamanym podwoziem.

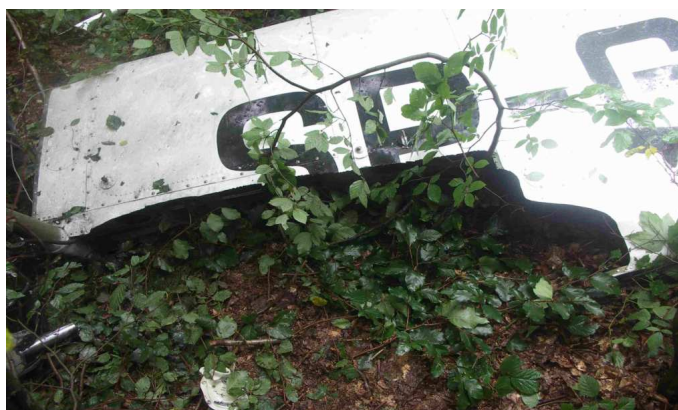
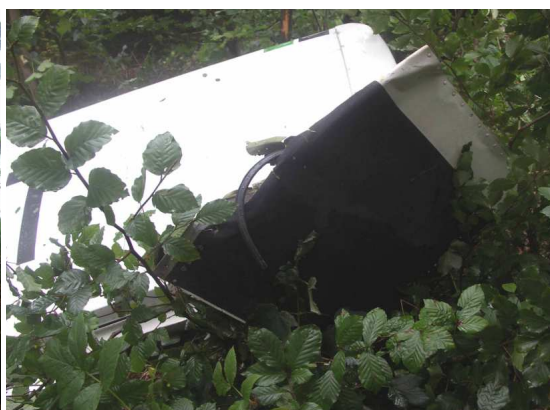
46 i 47 – Fragmenty lewego skrzydła – zwraca uwagę brak lotki.

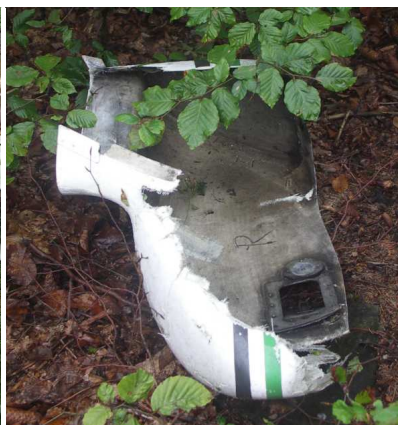
50 – Zniszczona owiewka prawego koła podwozia.
