**MINISTERSTWO INFRASTRUKTURY  
PAŃSTWOWA KOMISJA BADANIA WYPADKÓW LOTNICZYCH**

# **RAPORT KOŃCOWY**

**Samolot Piper PA-28-181; SP-GFT**

**11 września 2009 r. – Pastewnik k. Bolkowa**

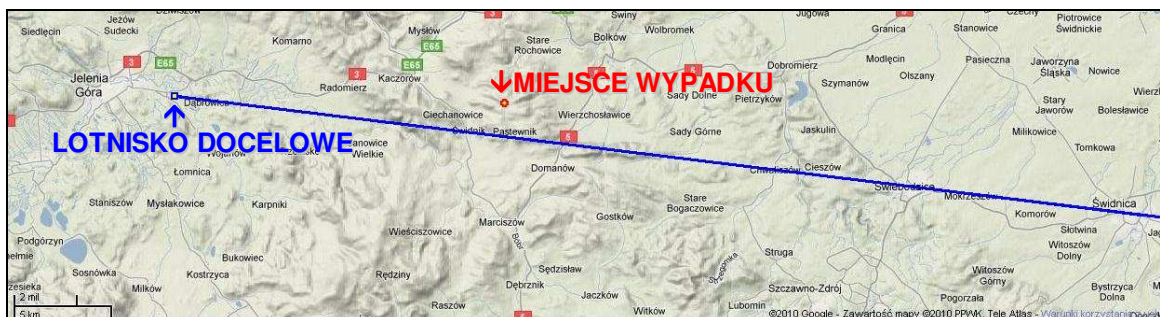
**Rys.2. Krytyczny odcinek trasy lotu na mapie obrazującej rzeźbę terenu – samolot wlatuje w strefę frontową oraz nad teren pagórkowaty o wzniesieniach powyżej 600 m n.p.m. Zaznaczono trasę lotu, lotnisko docelowe i miejsce wypadku.**

Już pierwsze zalesione wzgórza na południe od Świebodzic osiągają wysokość przekraczającą 400 m n.p.m. i przy tak dużej wilgotności, która była bliska 95% , znajdowały się w chmurach – prognozowane zachmurzenie 3-7/8 ST, o podstawie 300 – 450 m AMSL oraz 5-7/8 SC, o podstawie 500 – 800 m AMSL. Pilot jednak szczęśliwie mija tę przeszkodę po północnej stronie i kontynuuje lot po trasie. Jednak dalsze pasma wzgórz usytuowane na południe od Bolkowa osiągają wysokość znacznie przekraczającą 600 m AMSL, a samolot coraz głębiej wlatuje w strefę frontową, co skutkuje dalszym obniżaniem podstawy chmur i spadkiem widzialności z powodu padającej mżawki.

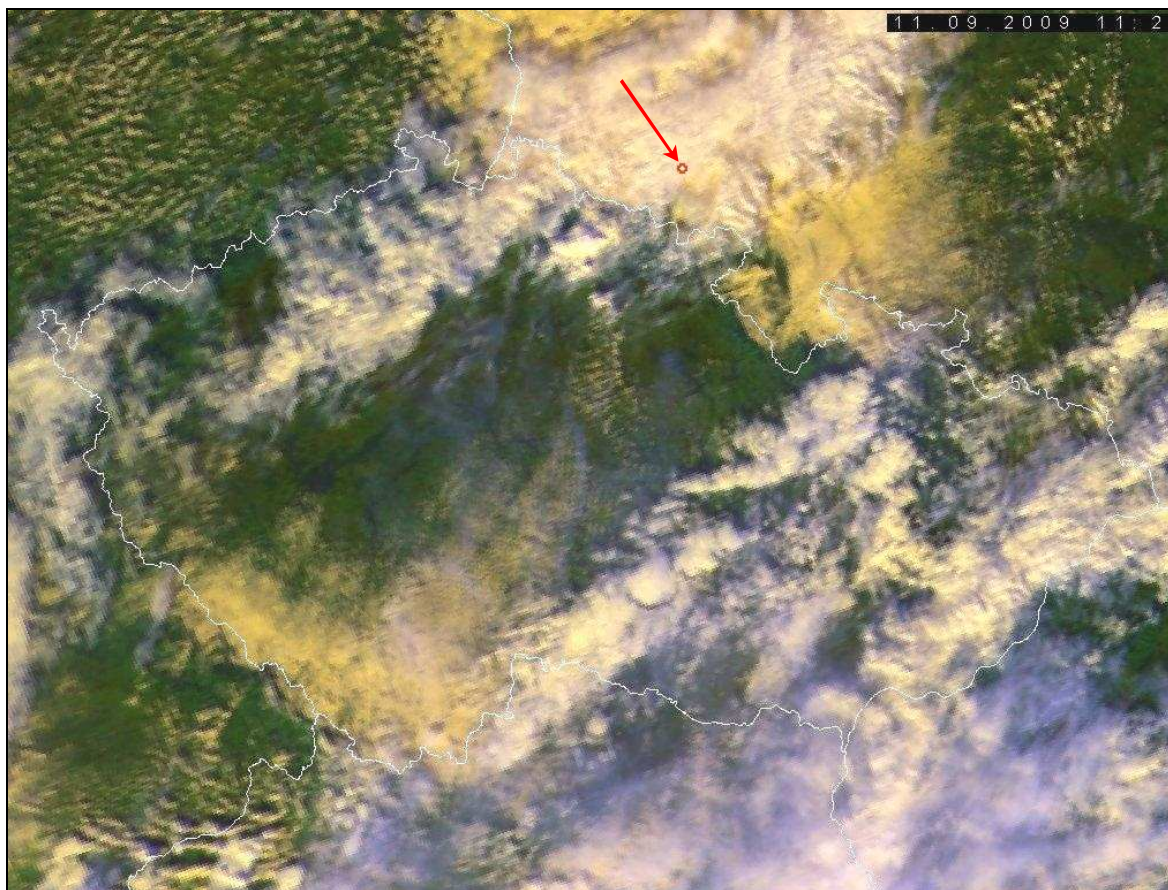
Rzeczywiste warunki atmosferyczne na tym odcinku trasy lotu nie odbiegały od prognozowanych dla obszaru 6., co potwierdziły obserwacje i zeznania świadków oraz osobiste obserwacje przedstawiciela PKBWL przybyłego na miejsce zdarzenia. Świadek – doświadczony pilot sportowy ocenił, że wg jego obserwacji w godzinach 11.15 – 11.45, więc w czasie kiedy doszło do wypadku, w centrum Wałbrzycha, podstawa chmur wynosiła ok. 80 m nad poziomem terenu. Wałbrzych jest usytuowany ok. 22 km na południowy wschód od miejsca wypadku, a obserwacja była prowadzona z miejsca o elewacji 440 m n.p.m. Możemy więc przyjąć, że warunki atmosferyczne na trasie lotu odległej o ok. 5 km na północ od miejsca obserwacji i na miejscu zdarzenia były nie lepsze, a na pewno gorsze, z uwagi na wilgotne lasy porastające wzgórza i nie pozwalały na wykonywanie jakiegokolwiek przelotu wg VFR w tym rejonie.

**Rys.3. Na zdjęciu widoczna strefa frontowa zalegająca nad kotliną Jeleniogórską. Czoło frontu na linii Świdnica – Wrocław. Zdjęcie wykonane ok. 10 minut po wypadku. Miejsce wypadku zaznaczono.**
