ALBUM ILUSTRACJI
z wypadku samolotu ultralekkiego Zlin Savage; OK-NUR04
12 września 2009 r., Uzarzewo k/Poznania

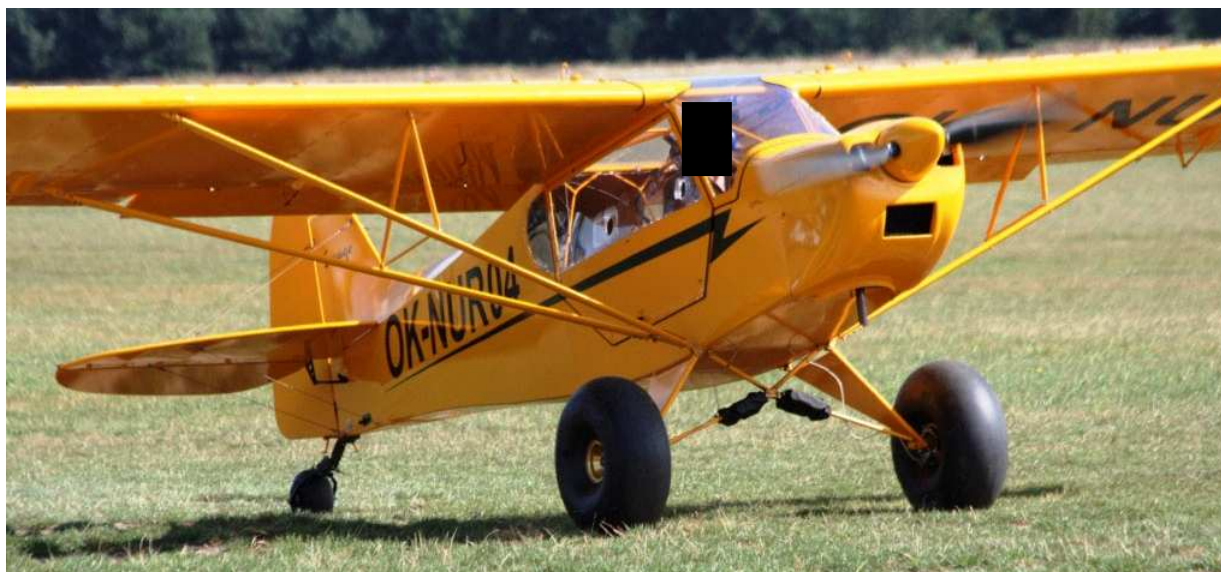
1 – Samolot przed ostatnim startem z lotniska Poznań-Kobylnica, 12 września 2009 r., ok.godz. 13:20 [LMT] [foto: M.Rusiecki].

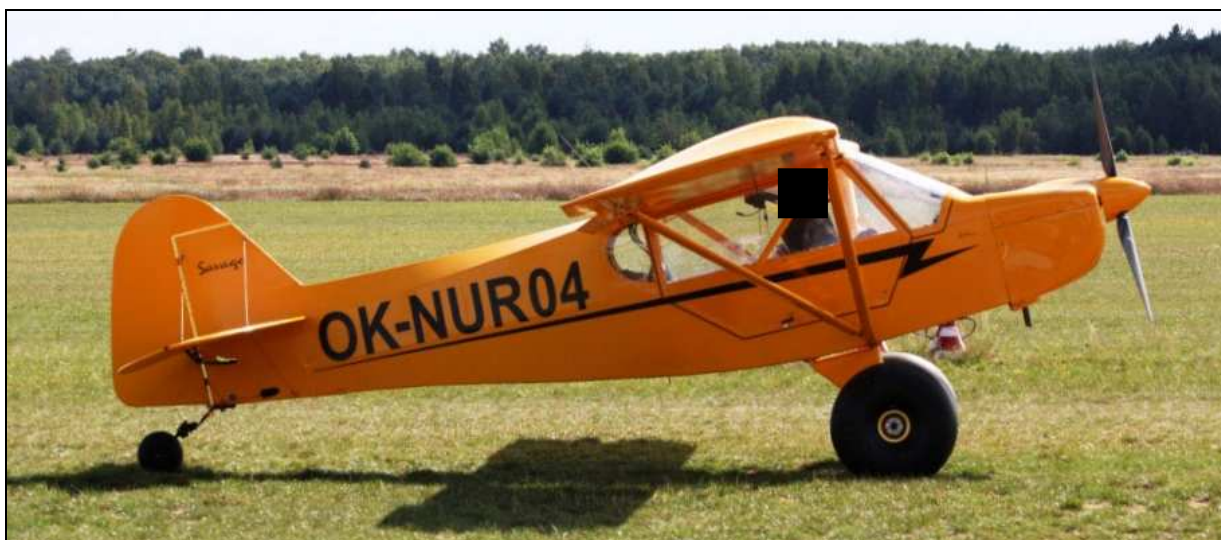
2 – Samolot przed ostatnim startem z lotniska Poznań-Kobylnica, 12 września 2009 r., ok. godz. 13:20 [LMT]. Widoczne luźno zwisające (nie napięte i nie zapięte) pasy barkowe tylnego fotela [foto: M.Rusiecki].

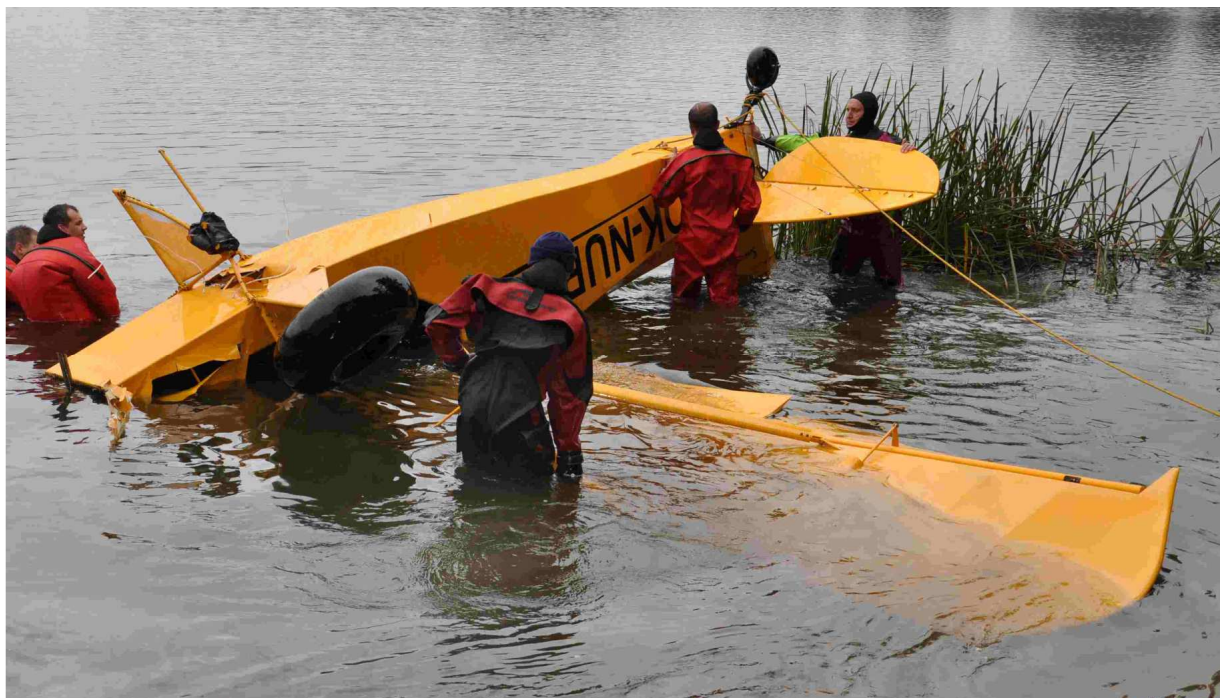
6 – Samolot przy brzegu. Widoczne uszkodzenia podwozia głównego i pokryć przedniej części kadłuba.

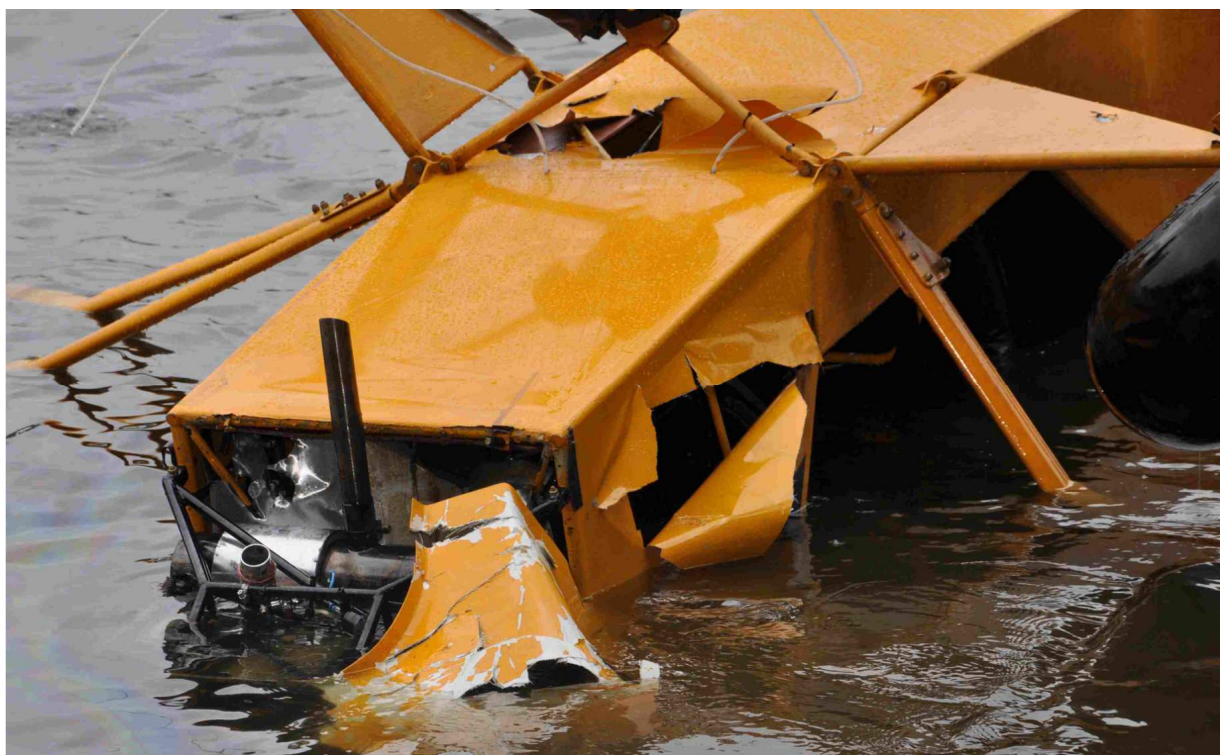
7 – Zbliżenie na przednią część kadłuba – widoczne zniszczone podwozie główne, zniszczone osłony silnika oraz rozdarte pokrycie kadłuba przy otwartych drzwiach kabiny i w rejonie mocowania goleni podwozia.

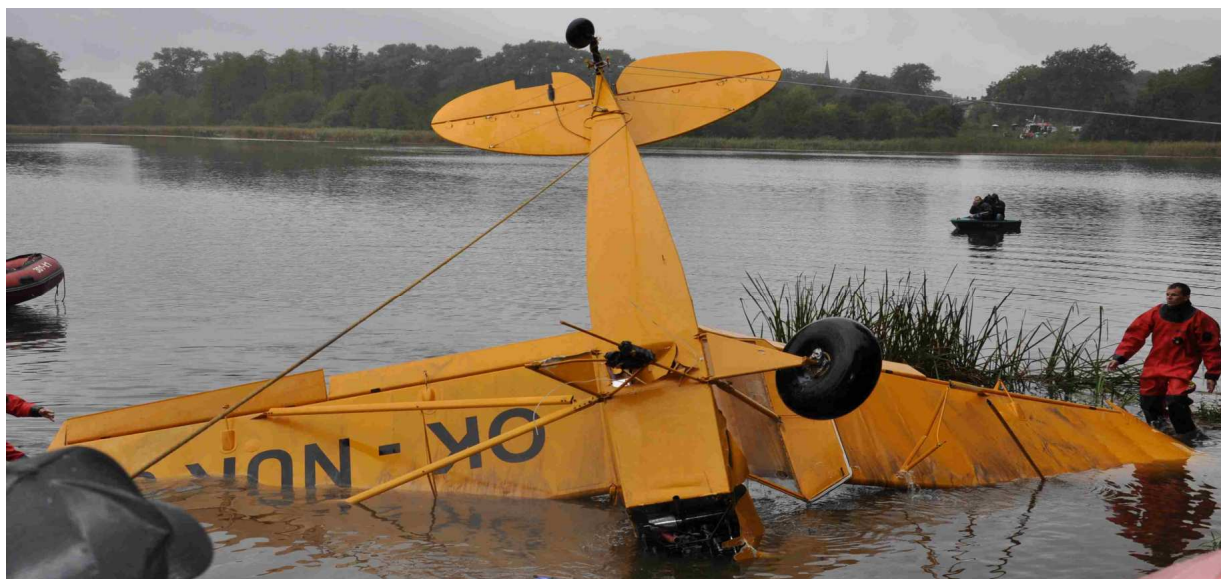
8 – Samolot przy brzegu – początek odwracania do normalnej pozycji. Widoczne zniszczenia podwozia i zastrzałów prawego skrzydła oraz uszkodzenia kadłuba i prawego skrzydła.

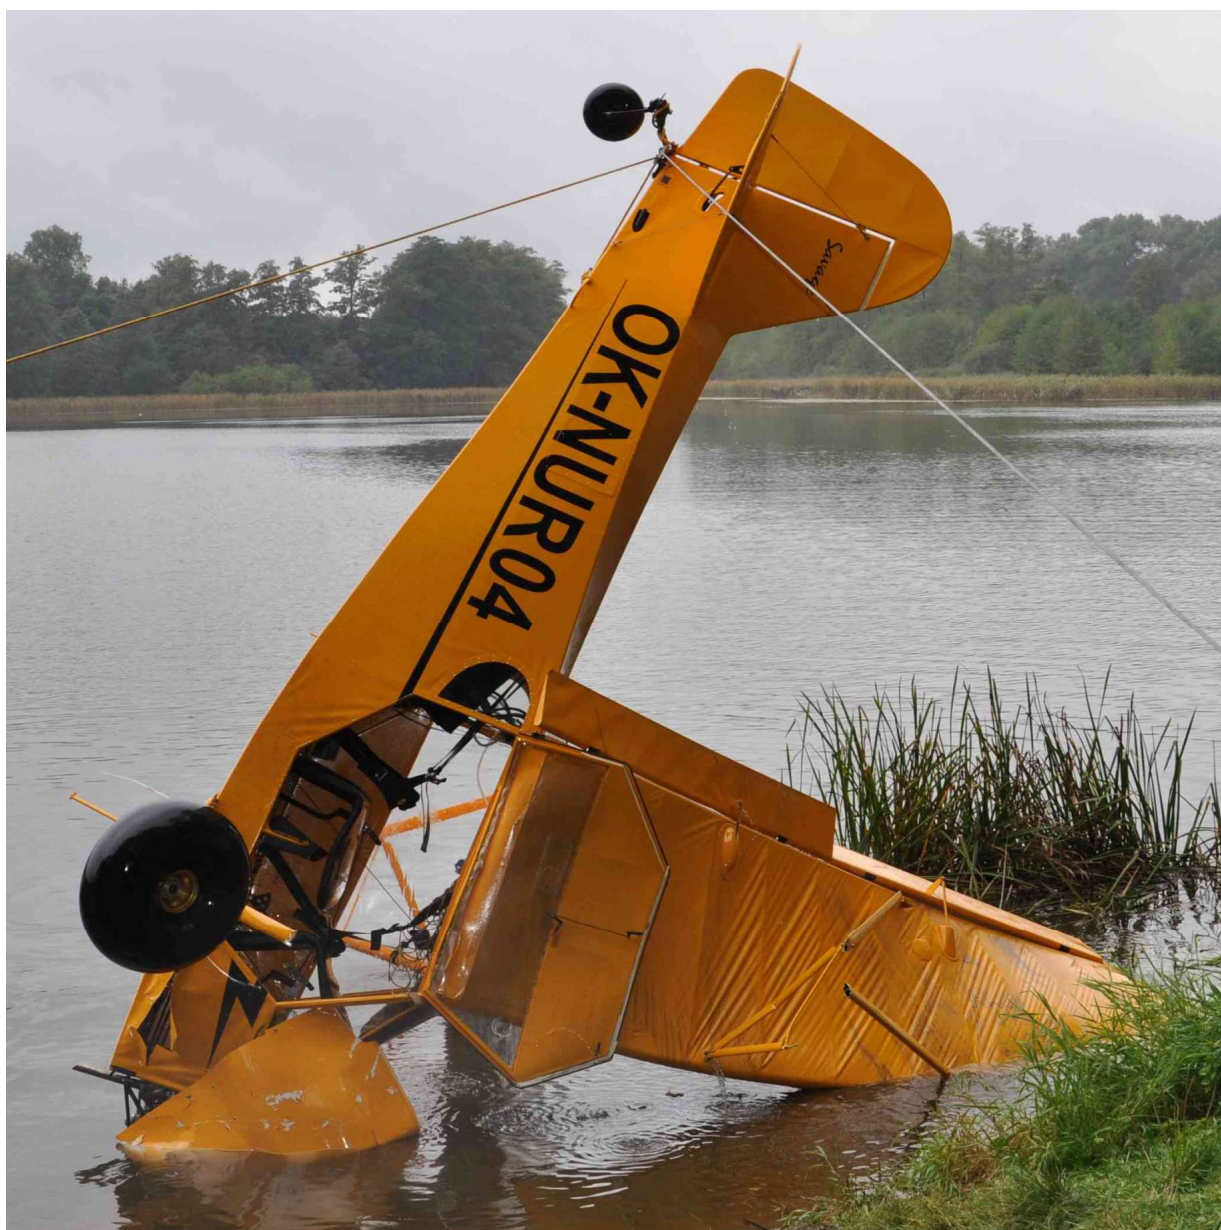
9 – Samolot w trakcie podnoszenia. Widoczne wnętrze kabiny.

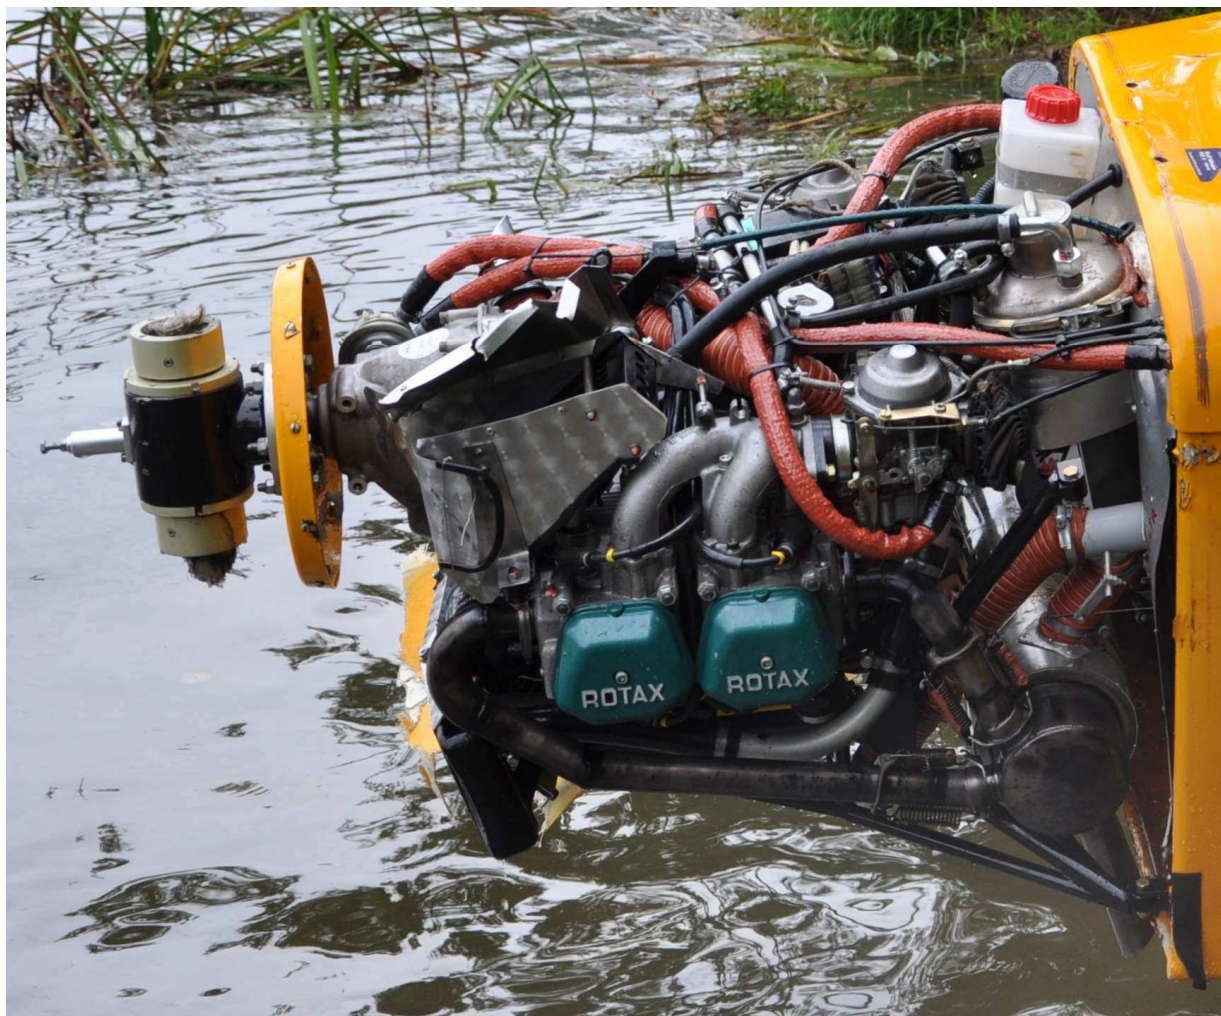
10 – Silnik, lewa strona. Widać zniszczone śmigło, uszkodzone deflektory chłodnicy oleju oraz zgnieciony filtr lewego gaźnika. Ciągłość kinematyczna układów sterowania zespołu napędowego zachowana.

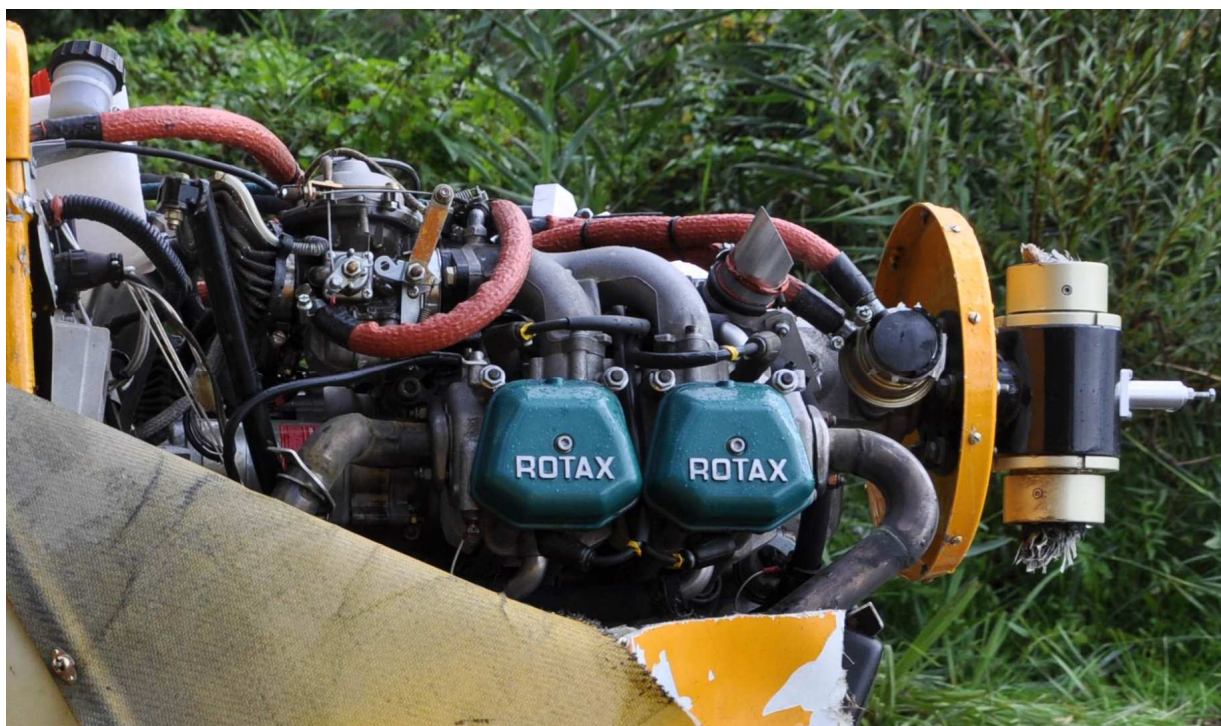
11 – Silnik, prawa strona. Widać zniszczone śmigło i osłony silnika oraz zgnieciony filtr lewego gaźnika. Ciągłość kinematyczna układów sterowania zespołu napędowego zachowana.

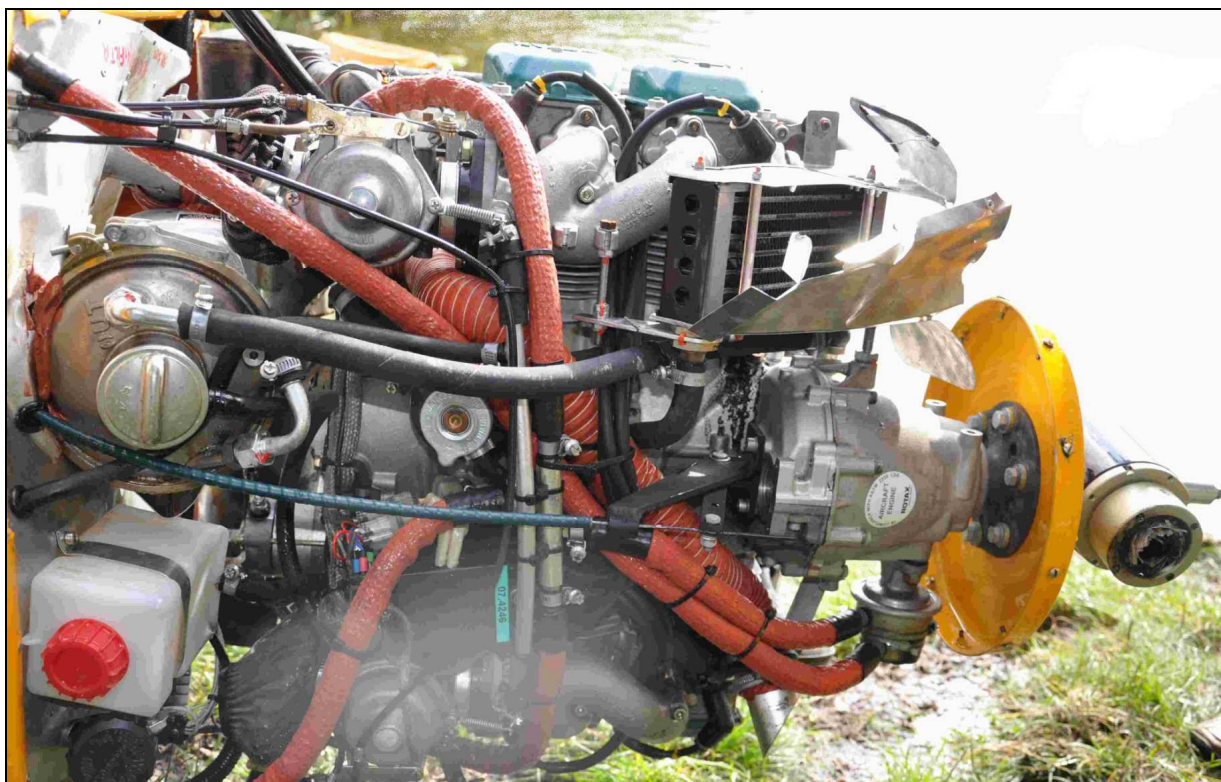
12 – Silnik, góra. Widać zniszczone śmigło, uszkodzone deflektory chłodnicy oleju oraz zgniecione filtry lewego i prawego gaźnika. Ciągłość kinematyczna układów sterowania zespołu napędowego zachowana.

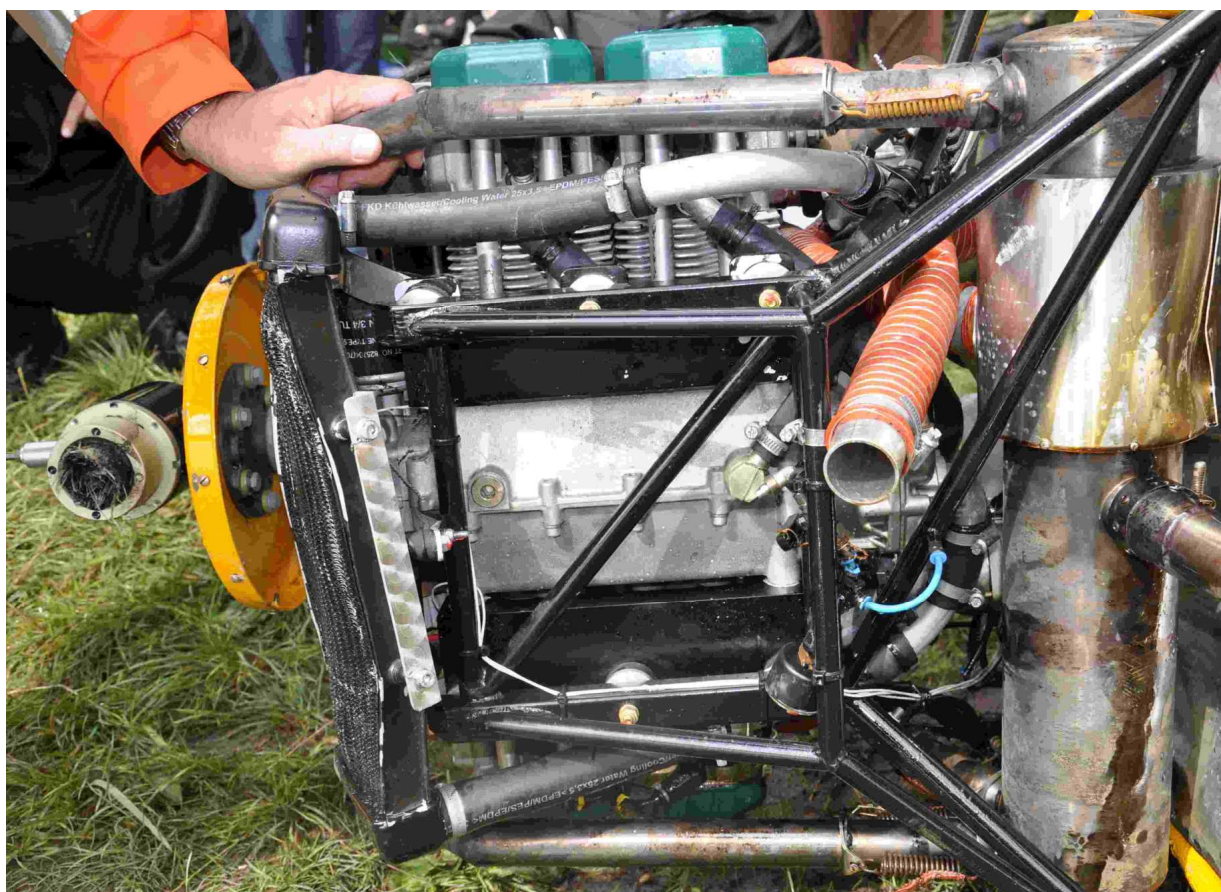
13 – Silnik, dół. Widoczne zniszczone śmigło i chłodnica płynu chłodzącego silnik.

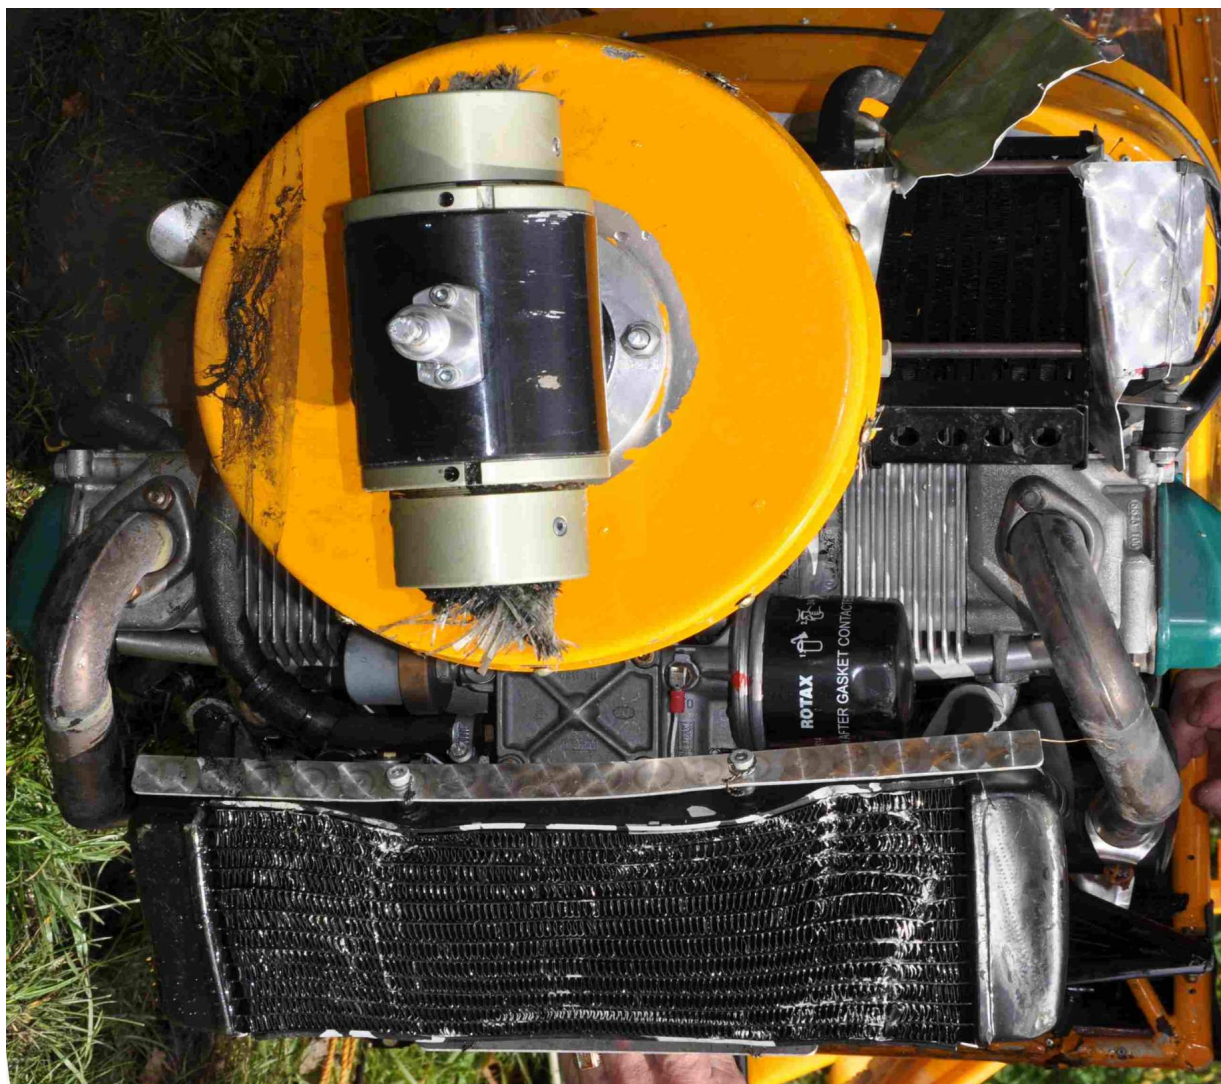
14 – Silnik, przód. Widoczne zniszczone śmigło i deflektory chłodnicy oleju oraz zniekształcona chłodnica płynu.

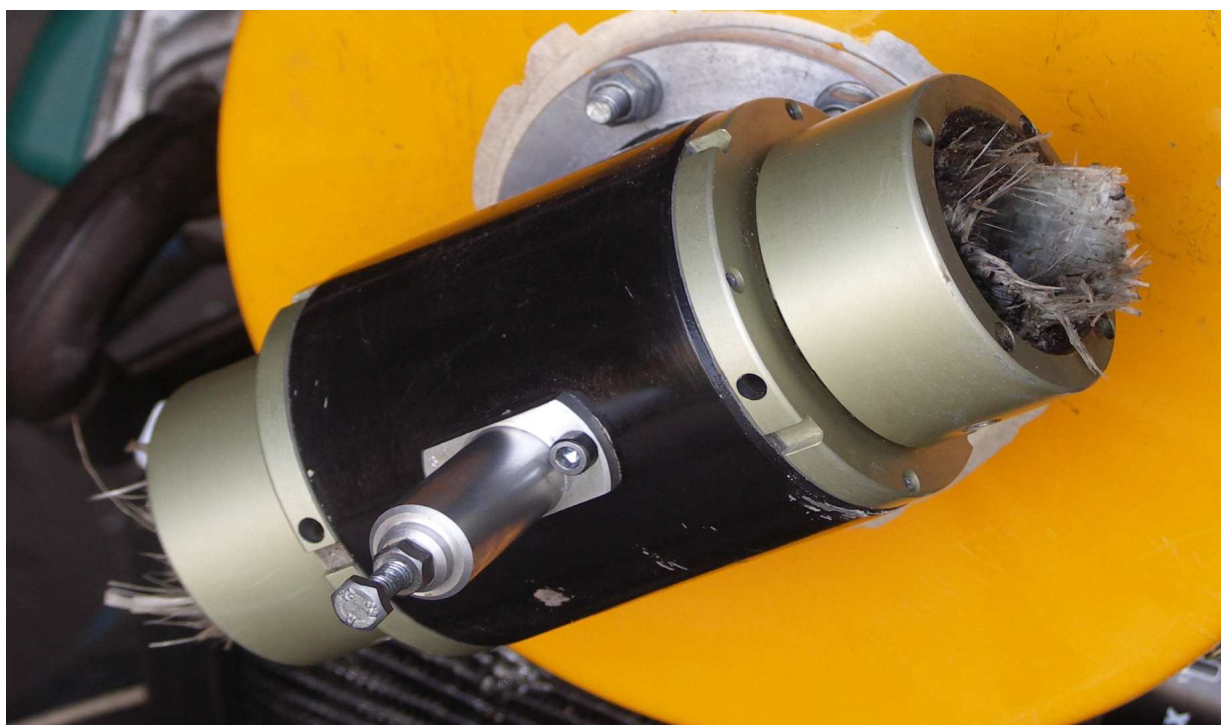
15 – Piasta śmigła. Resztki konstrukcji łopat świadczą o ich gwałtownym zniszczeniu.

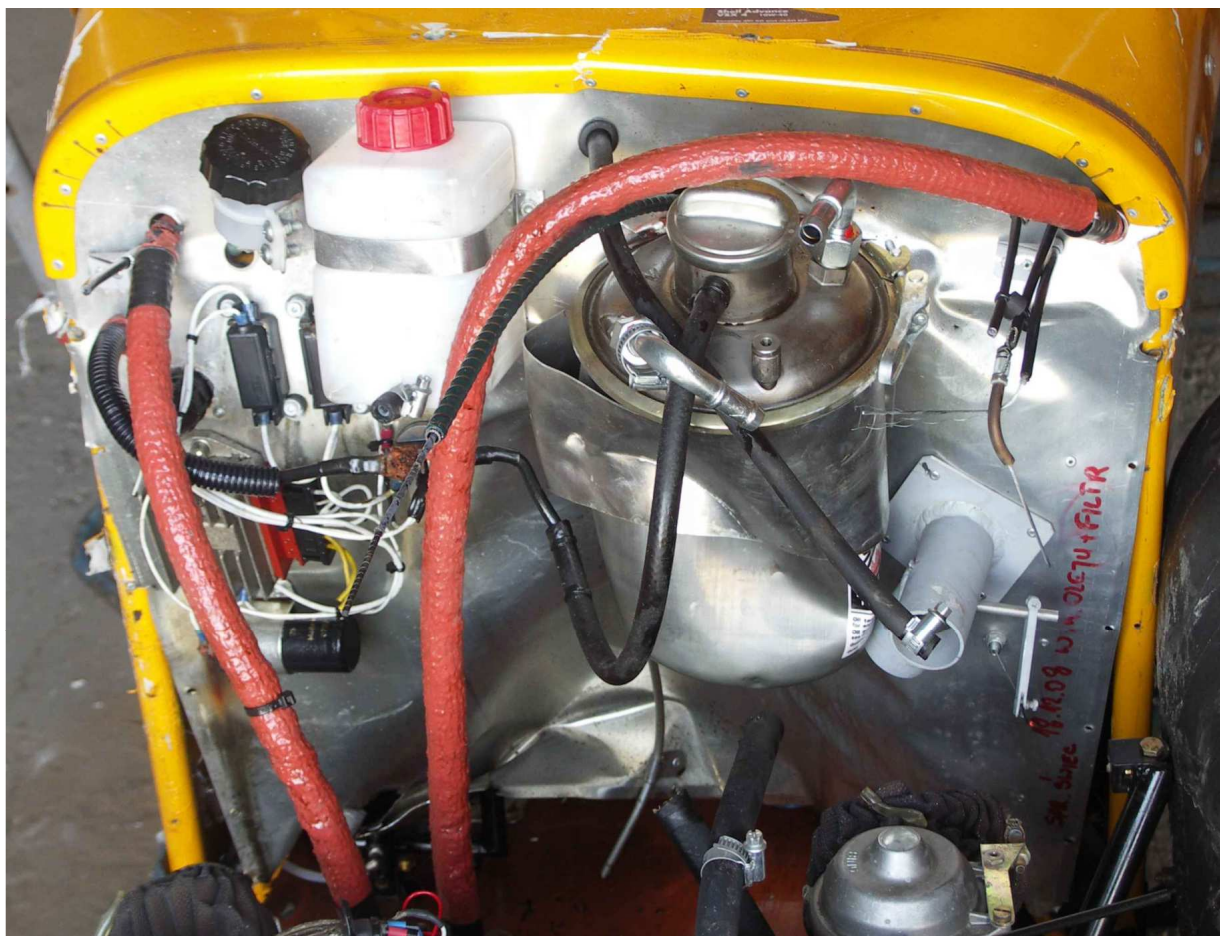
16 – Przegroda ogniowa po odjęciu łoża z silnikiem. Widoczne zgniecenie zbiornika płynu chłodzącego silnik wskutek kontaktu z agregatami silnika oraz zniszczenie przegrody ogniowej.

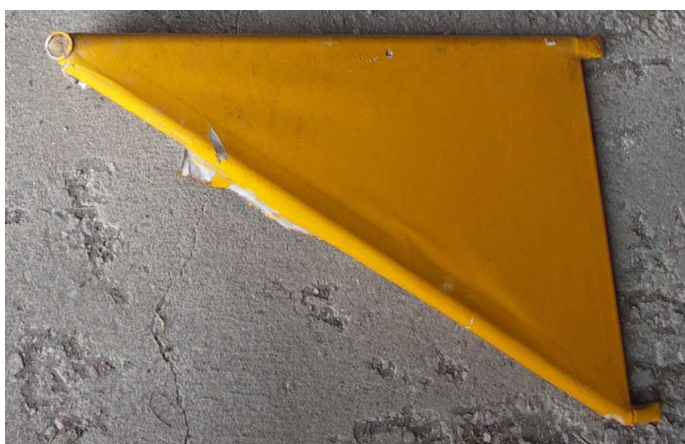
17 – Lewa goleń podwozia głównego oderwana od kadłuba, oś koła odłamana.

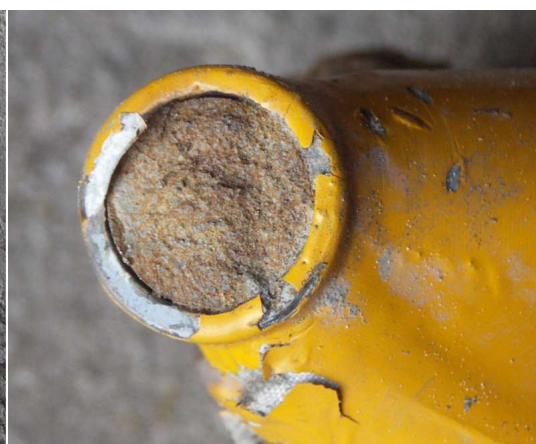
18 – Zbliżenie na odłamane oś koła lewego podwozia głównego.

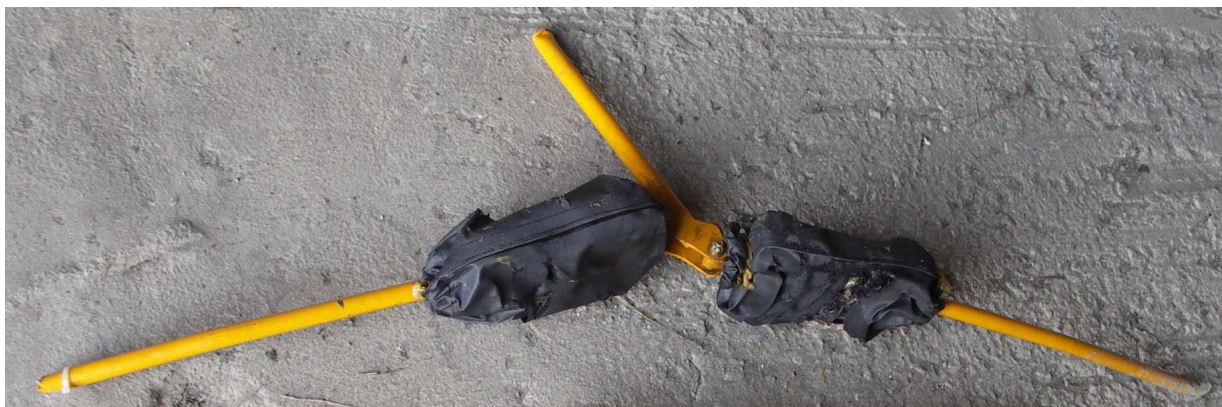
19 – Zespół zastrzałów podwozia głównego z gumowymi amortyzatorami w pokrowcach, oderwany od reszty konstrukcji.

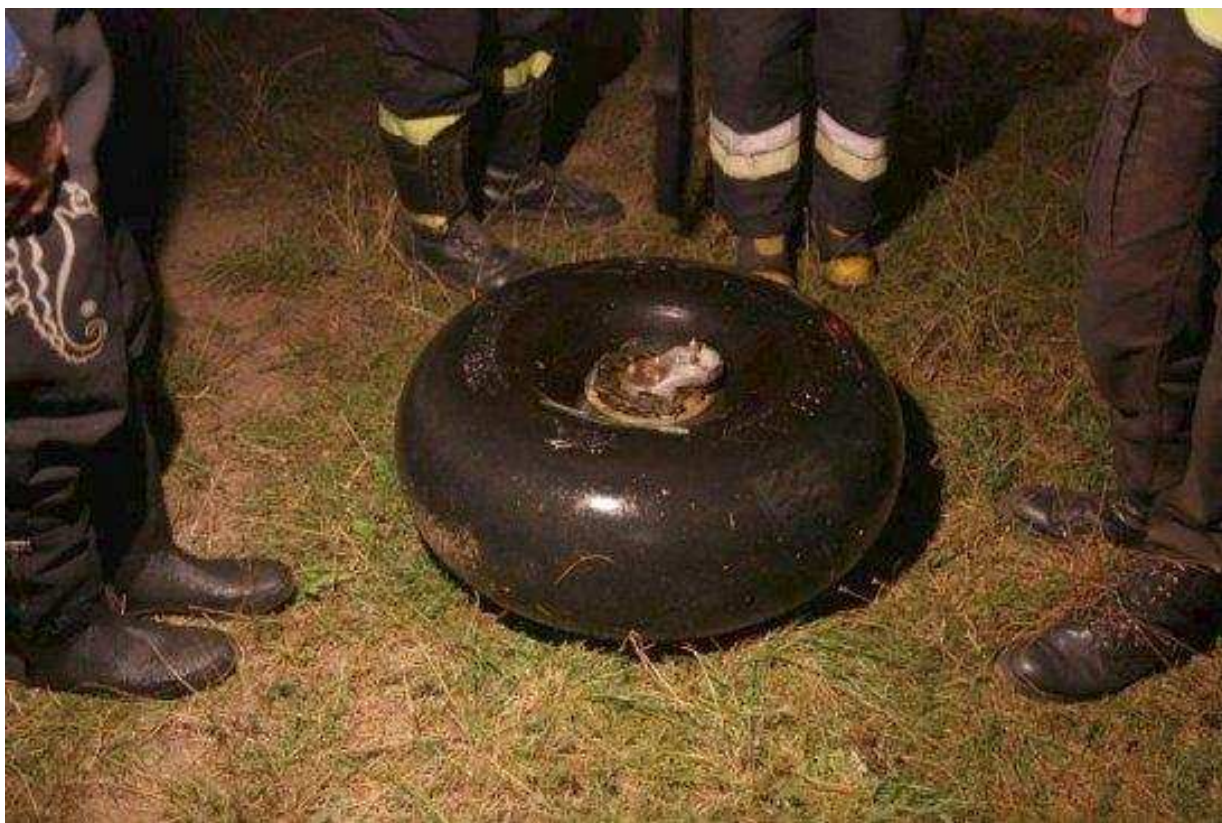
20 - Oderwane koło lewego podwozia głównego, wyłowione krótko po wypadku [foto: Internet].

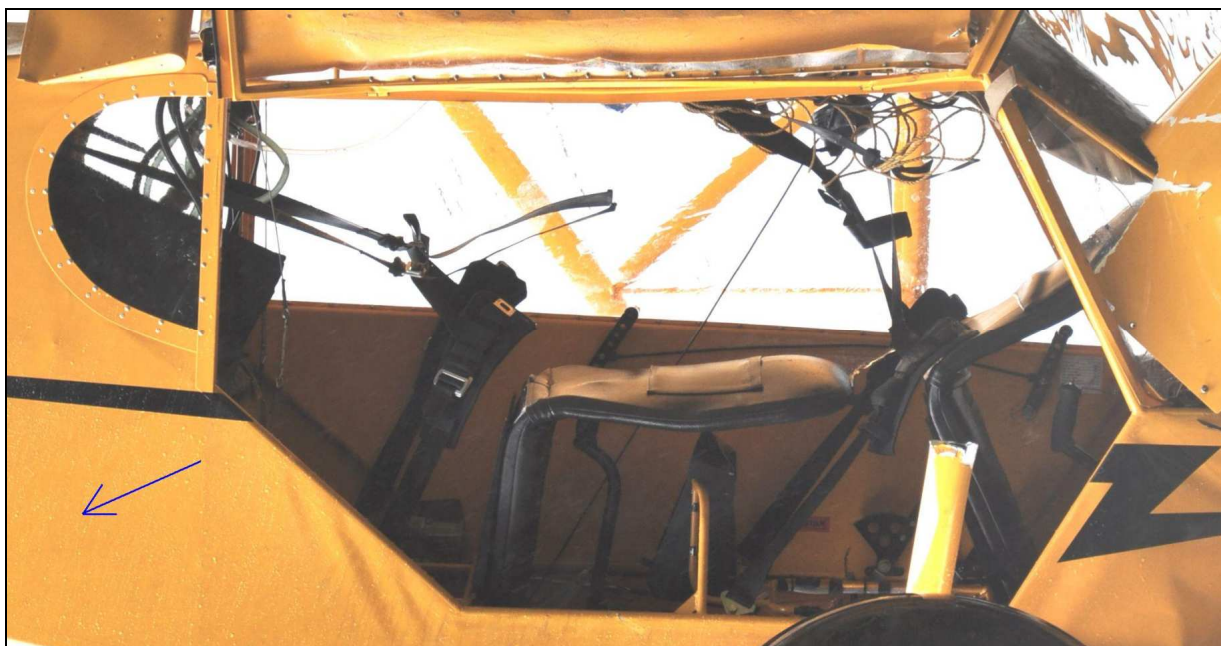
23 – Kabina z prawej strony. Zdjęcie obrócone dla ułatwienia oglądania (niebieska strzałka wskazuje górę). Widoczne odchyłone do przodu fotele i nie zapięte pasy bezpieczeństwa tylnego fotela. Pod sufitem kabiny, nad przednim fotelem, widoczne przedmioty przewożone w bagażniku – m.in. lina do kotwiczenia, zaplątana w pasy barkowe pilota

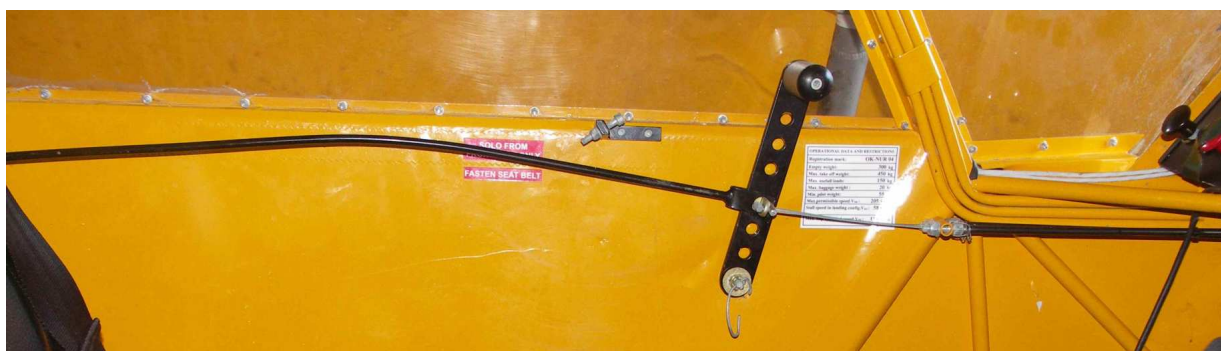
29 – Lewa ściana kabiny pilota. Widoczne uszkodzenie (wyboczenie) popychacza łączącego przednią i tylną dźwignię gazu.

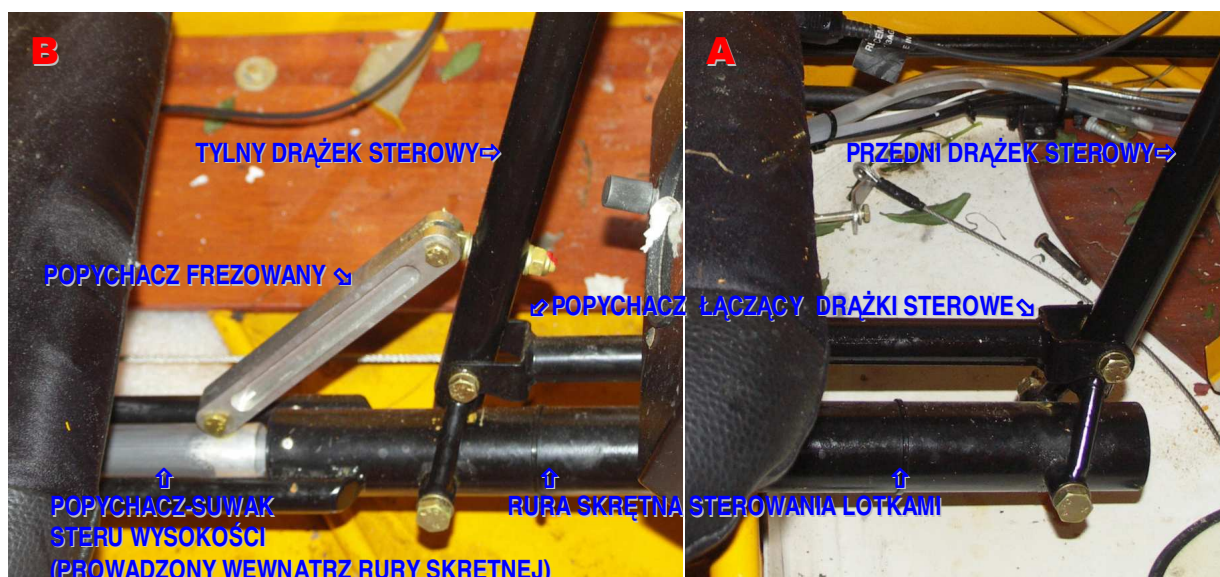
34 – Drążek tylny [szczegół B na fot.33], popychacz sterowania sterem wysokości wewnątrz czarnej rury skrętnej napędu lotek przemieszcza się w niej jak suwak, poruszany frezowanym krótkim popychaczem frezowanym łączącym go z drążkiem sterowym. Widać skraj siedziska tylnego fotela z wyraźnym odciskiem popychacza frezowanego [po doświadczeniu pokazanym na fot.45/46].

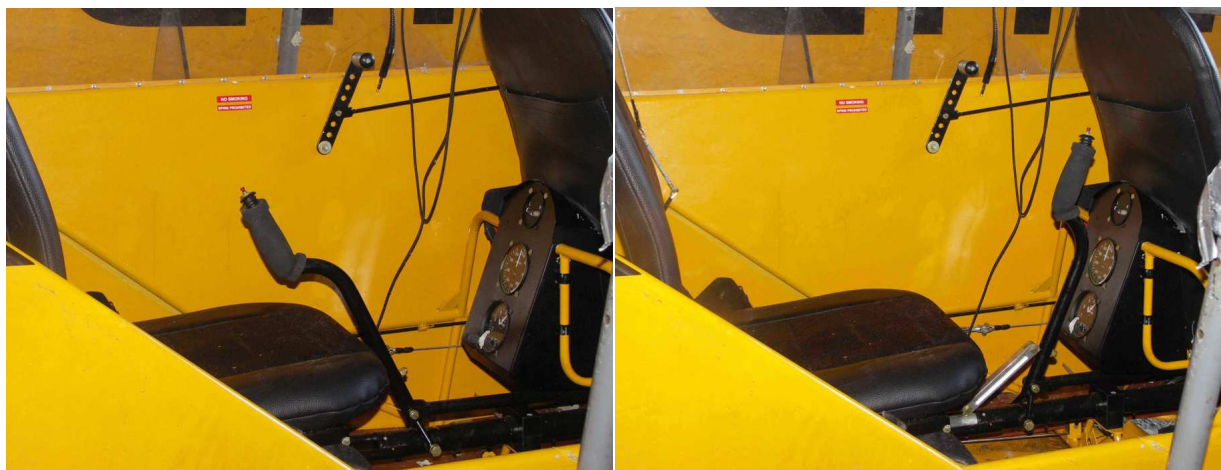
42, 43 – Tylna kabina – pokazane skrajne tylne [po lewej] i skrajne przednie [po prawej] położenie drążka sterowego. W skrajnym tylnym położeniu drążka przy normalnej pozycji fotela widać luz między drążkiem a przednią krawędzią siedziska fotela. Nie dochodzi do kontaktu popychacza frezowanego z tylnym fotelem w normalnej pozycji.

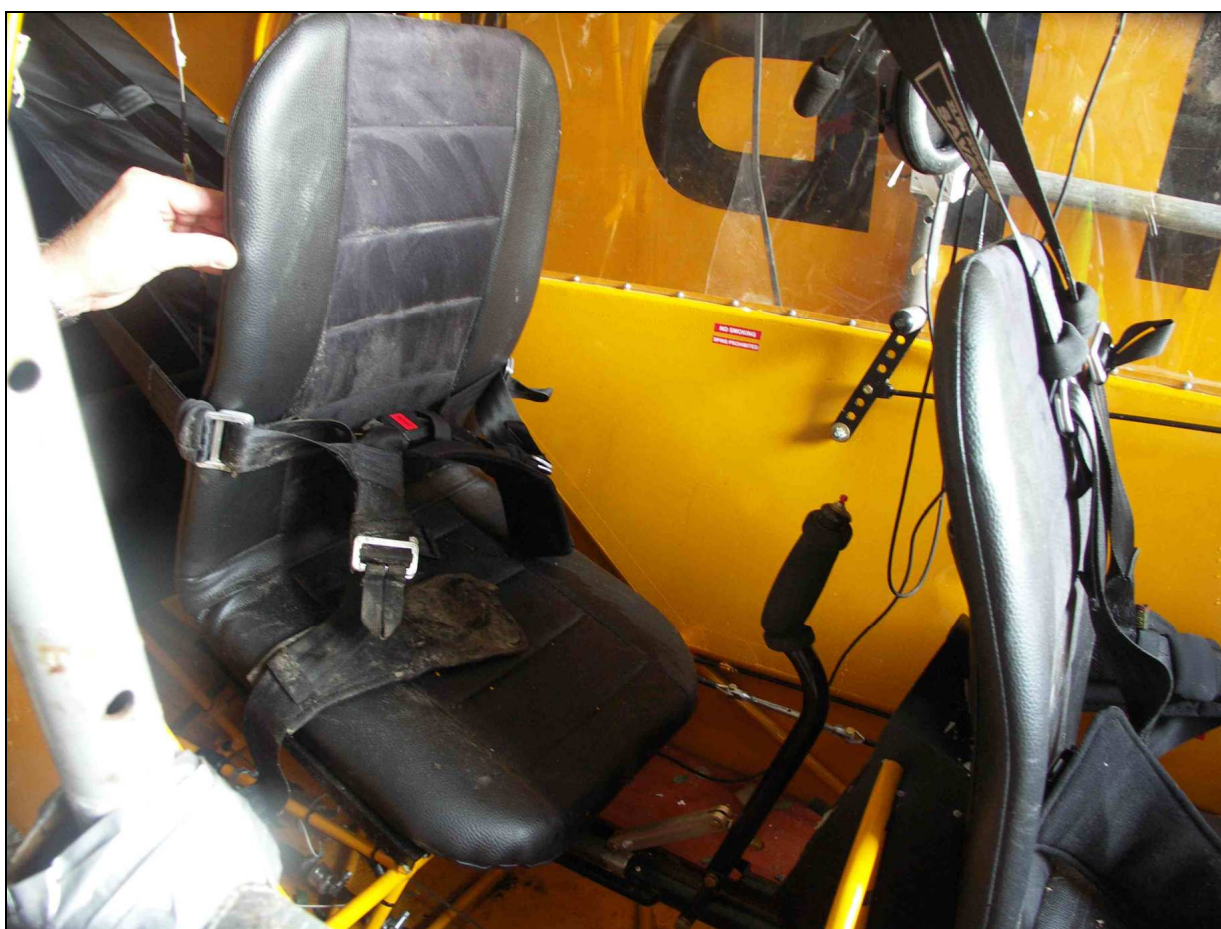
44 – Fotel tylny odchylny do przodu i przytrzymywany pasami bezpieczeństwa zapiętymi na jego oparciu, tylny drążek w skrajnym przednim położeniu. Bezpośredni kontakt popychacza frezowanego z fotelem tylnym zabezpieczonym zapiętymi pasami bezpieczeństwa nie jest możliwy w żadnym położeniu drążka sterowego.

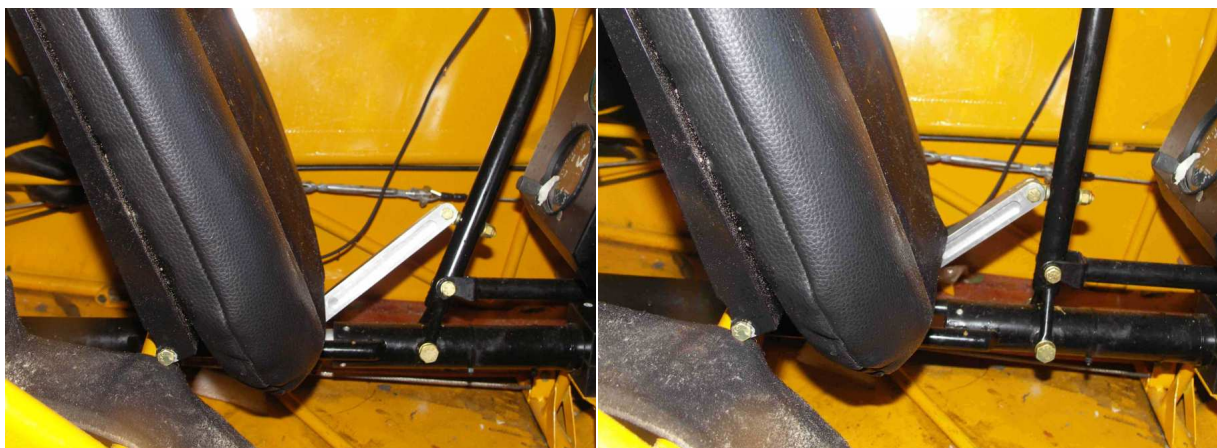
45, 46 – Fotel tylny odchylony do przodu całkowicie, pasy bezpieczeństwa nie zapięte na oparciu fotela. Po lewej drążek w skrajnym przednim położeniu, po prawej dociągnięty w tył aż do oparcia się popychacza frezowanego o przednią krawędź siedziska fotela – to położenie drążka znajduje się w przód od neutralnego, co oznacza, że ster wysokości wychylony jest DO DOŁU. Analogiczna sytuacja występuje w przypadku dostania się nie zamocowanego, nawet niezbyt dużego przedmiotu między tylny fotel a tylny drążek, i to bez znaczącego odchylenia fotela do przodu. Podczas lotu zakończonym wypadkiem na siedzisku tylnego fotela znajdowały się niezamocowane i niczym niezabezpieczone przed przemieszczeniami przedmioty o wielkości wystarczającej dla zablokowania ruchu drążka sterowego w tył, w razie ich dostania się między tylny fotel a tylny drążek.

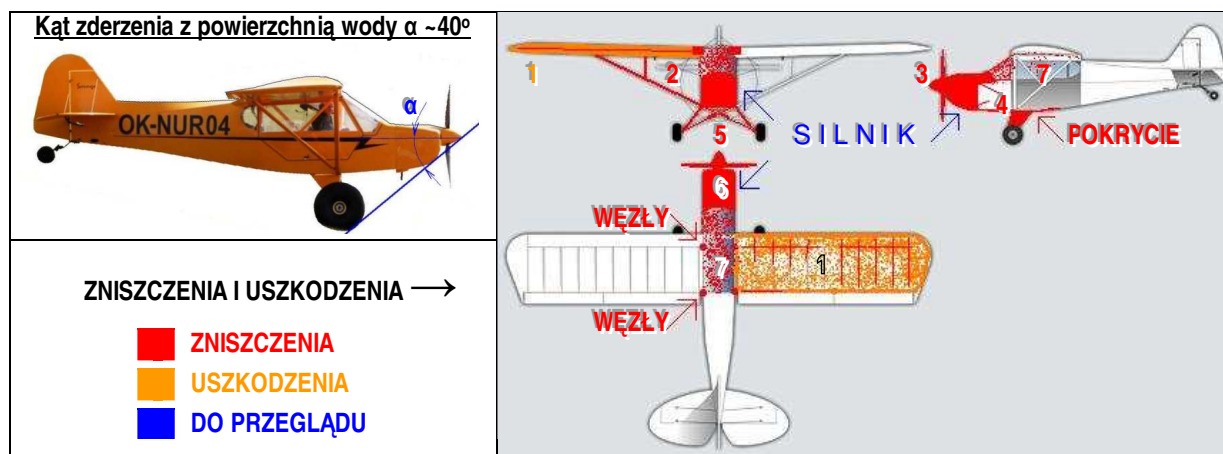
47 – Kąt zderzenia z powierzchnią wody [wg świadka zdarzenia] oraz zakres zniszczeń i uszkodzeń samolotu, zaznaczony na jego sylwetce w trzech rzutach: 1 – prawe skrzydło (uszkodzenia i lokalne zniszczenia), 2 – zastrzał prawego skrzydła, 3 – śmigło z kołpakiem, 4 – struktura przedniej części kadłuba, 5 – podwozie główne i węzły jego mocowania na kadłubie, 6 – osłony silnika, chłodnice, 7 – oszklenie kabiny
