**MINISTERSTWO INFRASTRUKTURY
PAŃSTWOWA KOMISJA BADANIA WYPADKÓW LOTNICZYCH**

**RAPORT KOŃCOWY
WYPADKU LOTNICZEGO**

zdarzenie nr: 760/09

Samolot ZLIN SAVAGE, OK-NUR 04

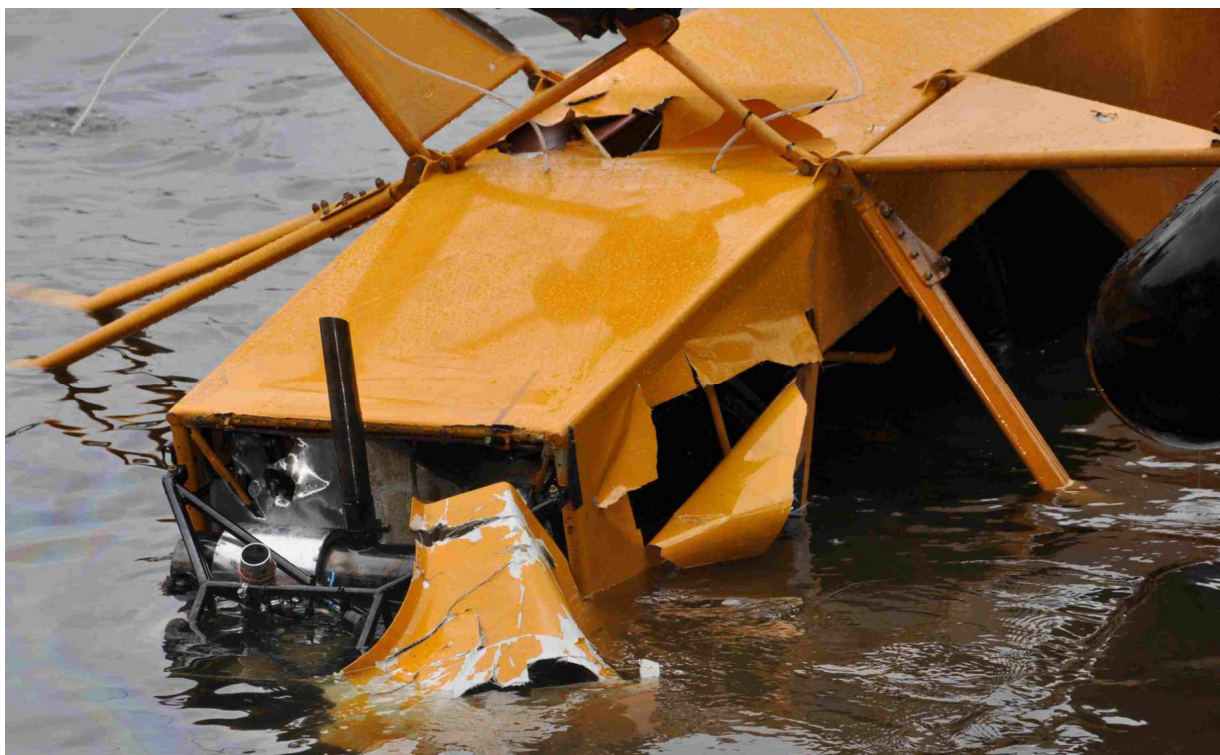
Zbliżenie na przednią część kadłuba – widoczne zniszczone podwozie główne, zniszczone osłony silnika oraz rozdarte pokrycie kadłuba przy otwartych drzwiach kabiny i w rejonie mocowania goleni podwozia.

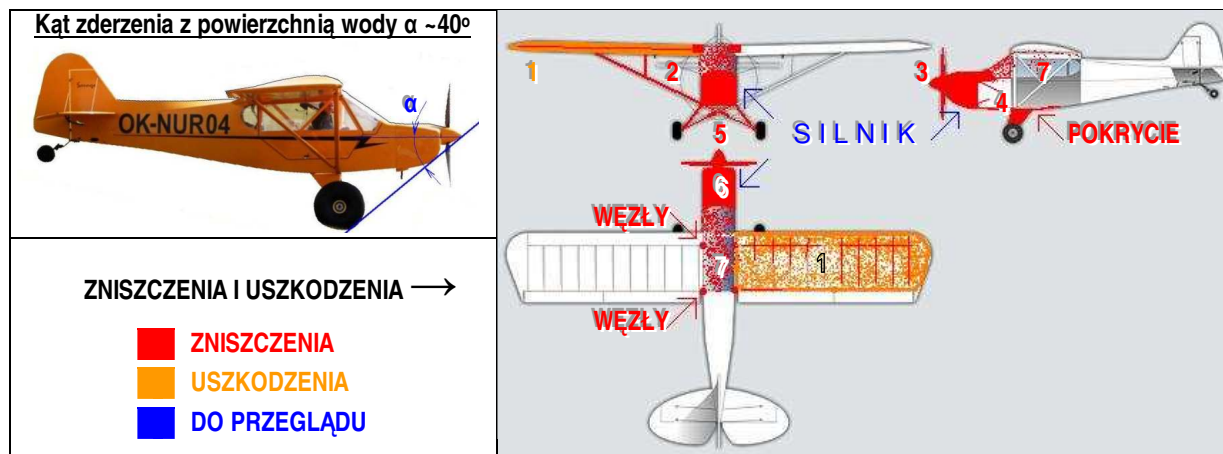
Samolot zderzył się taflą jeziora pod kątem około 40° i zniknął pod wodą. Po krótkiej chwili spod powierzchni wody wyskoczyło oderwane lewe koło podwozia głównego, wpadając następnie do wody około 100 m od miejsca zatonięcia samolotu. Chwilę po zatonięciu samolot wypłynął na powierzchnię w pozycji plecowej z nosem w kierunku przylotu, a następnie zaczął się przechylać lewym bokiem unosząc prawe skrzydło do góry i ponownie zatonał.

Kąt zderzenia z powierzchnią wody [wg świadka zdarzenia] oraz zakres zniszczeń i uszkodzeń samolotu, zaznaczony na jego sylwetce w trzech rzutach: 1 – prawe skrzydło (uszkodzenia i lokalne zniszczenia), 2 – zastrzał prawego skrzydła, 3 – śmigło z kołpakiem, 4 – struktura przedniej części kadłuba, 5 – podwozie główne i węzły jego mocowania na kadłubie, 6 – osłony silnika, chłodnice, 7 – oszklenie kabiny

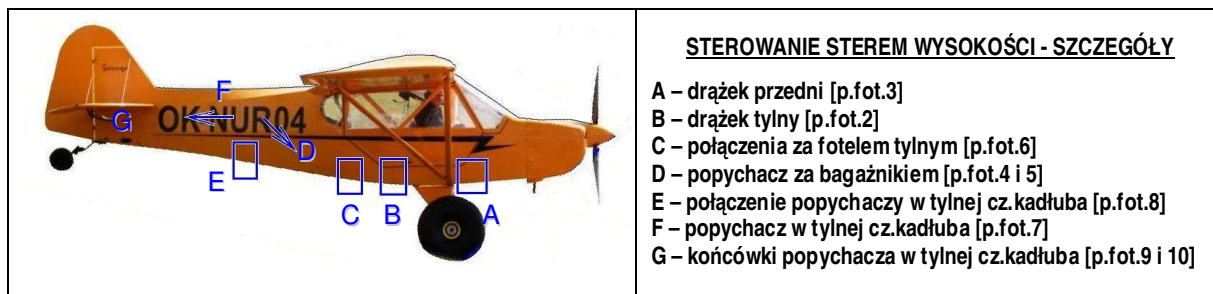
1 – Układ sterowania sterem wysokości samolotu Zlin Savage – szczegóły pokazane na zdjęciach 2, 3, 4, 5, 6, 7, 8 i 9.

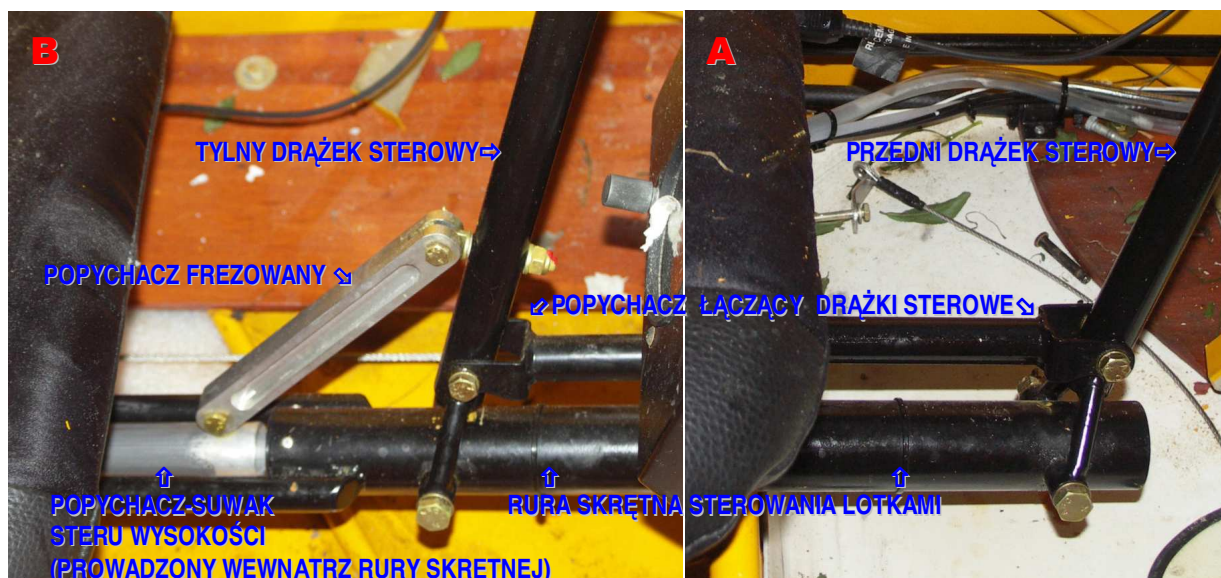
2 – Drążek tylny [szczegół B na fot.1], popychacz sterowania sterem wysokości wewnątrz czarnej rury skrętnej napędu lotek przemieszcza się w niej jak suwak, poruszany frezowanym krótkim popychaczem frezowanym łączącym go z drążkiem sterowym. Widać skraj siedziska tylnego fotela z wyraźnym odciskiem popychacza frezowanego [po doświadczeniu pokazanym na fot.13/14].

3 – Drążek przedni [szczegół A na fot.1]. Widać skraj siedziska przedniego fotela, czarną rurę skrętą lotek (u dołu) i czarny popychacz łączący drążki sterowe (u góry).

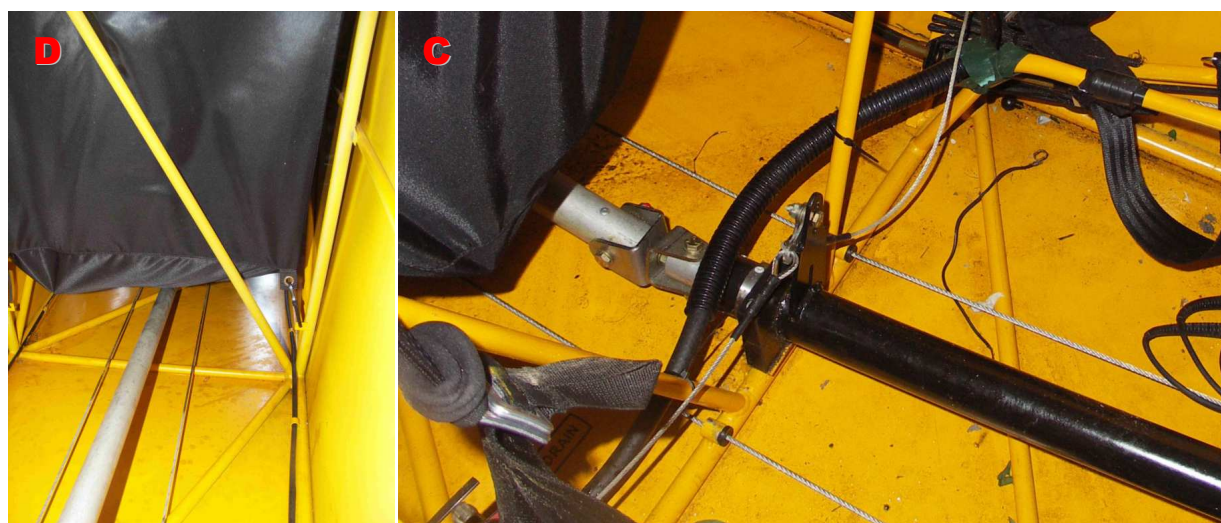
4 – Popychacz za bagażnikiem [szczegół D na fot.1].

5 – Przegubowe połączenie popychaczy za fotelem tylnym [szczegół C na fot.1], widoczna końcówka suwakowego popychacza sterowania sterem wysokości wystająca z wnętrza czarnej rury skrętnej napędu lotek.

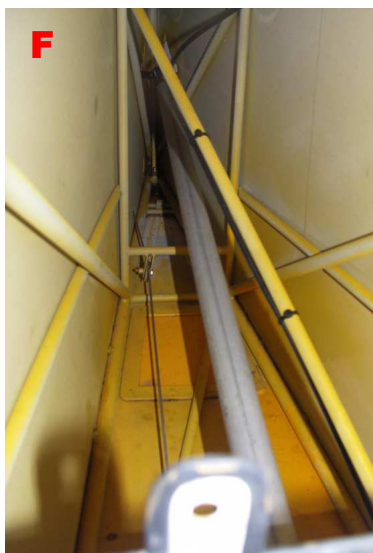
6 – Popychacz w tylnej części kadłuba [szczegół F na fot.1].

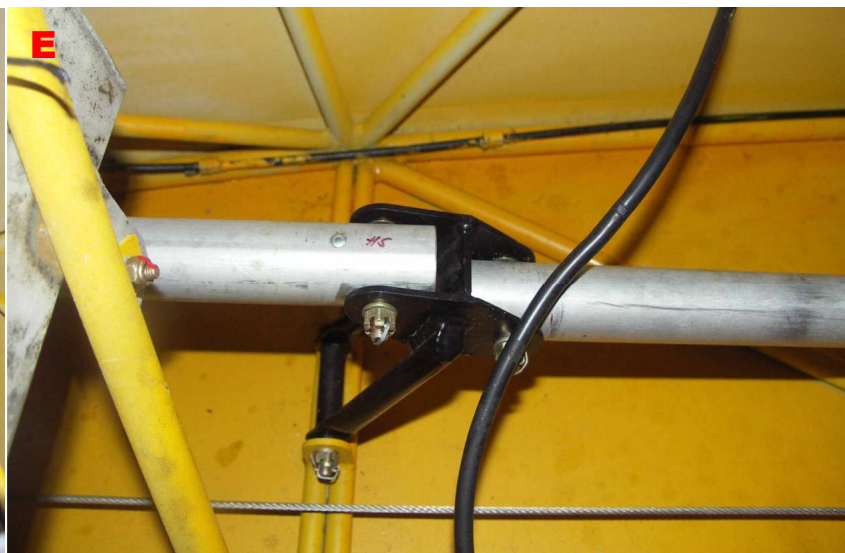
7 – Połączenie popychacza na wahaczu w połowie długości tylnej części kadłuba [szczegół E na fot.1].

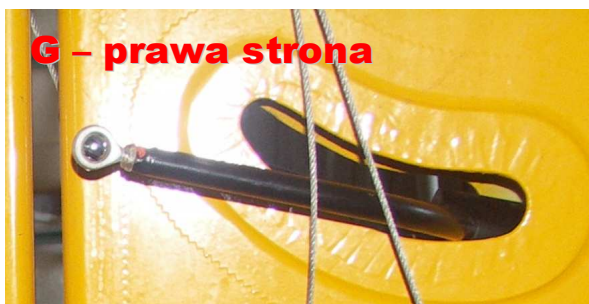
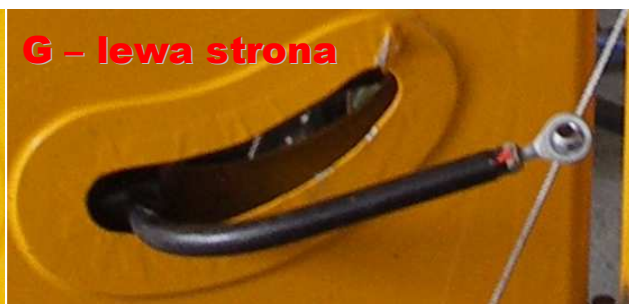
8, 9 – Zakończenie popychacza tylnego wyprowadzone z kadłuba, z końcówkami wyposażonymi w przeguby kuliste do połączenia z dźwigniami na półówkach steru wysokości [szczegół G na fot.1].

Końcówki odłączono od dźwigni na półówkach steru wysokości podczas demontażu samolotu po jego wydobywaniu z jeziora.

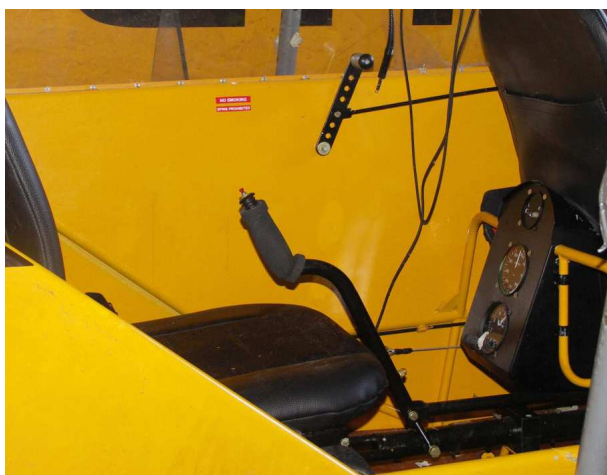
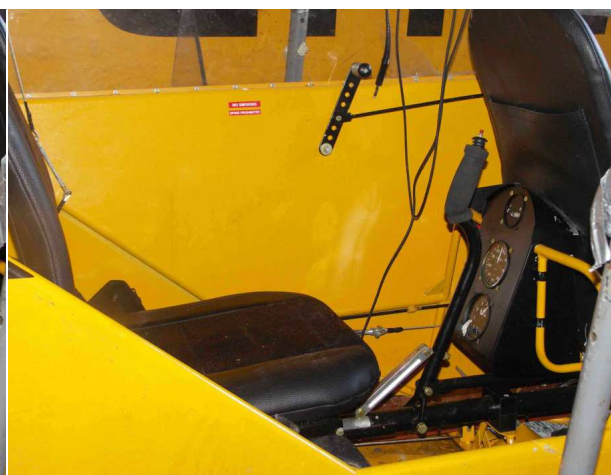
10, 11 – Tylna kabina – pokazane skrajne tylne [po lewej] i skrajne przednie [po prawej] położenie drążka sterowego.

W skrajnym tylnym położeniu drążka przy normalnej pozycji fotela widać luz między drążkiem a przednią krawędzią siedziska fotela. Nie dochodzi do kontaktu popychacza frezowanego z tylnym fotelem w normalnej pozycji.

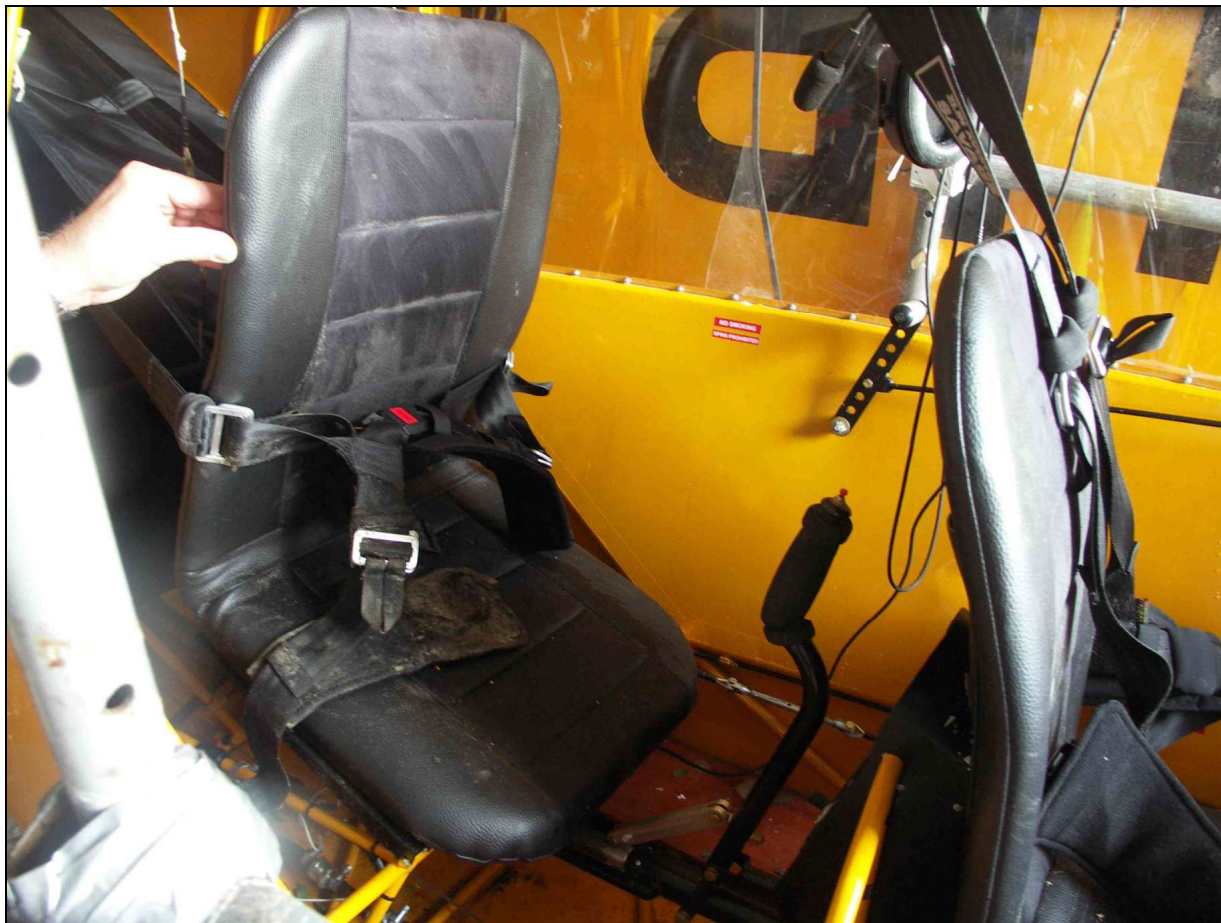
12 – Fotel tylny odchylony do przodu i przytrzymywany pasami bezpieczeństwa zapiętymi na jego oparciu, tylny drążek w skrajnym przednim położeniu.

Bezpośredni kontakt popychacza frezowanego z fotelem tylnym zabezpieczonym zapiętymi pasami bezpieczeństwa nie jest możliwy w żadnym położeniu drążka sterowego.

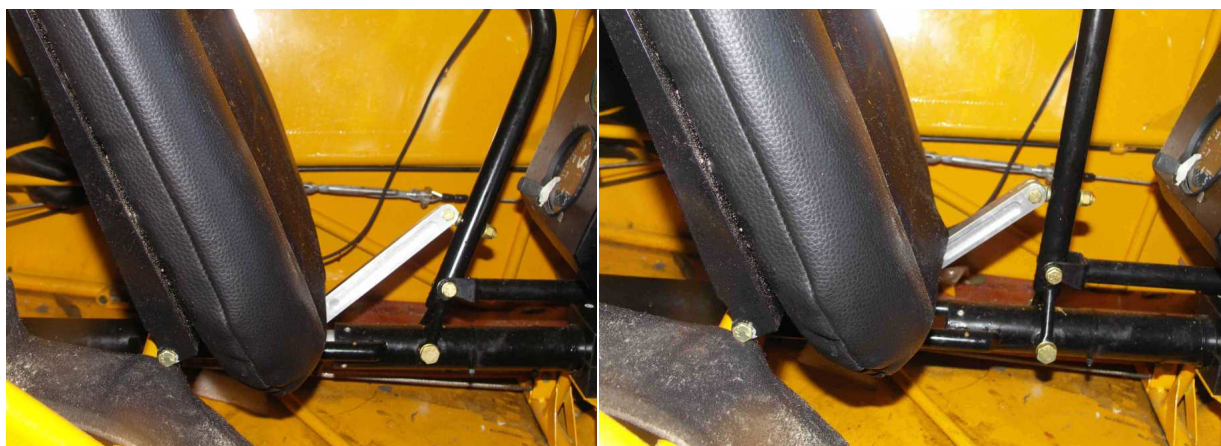
13, 14 – Fotel tylny odchylony do przodu całkowicie, pasy bezpieczeństwa niezapięte na oparciu fotela. Po lewej drążek w skrajnym przednim położeniu, po prawej dociągnięty w tył aż do oparcia się popychacza frezowanego o przednią krawędź siedziska fotela – to położenie drążka znajduje się w przód od neutralnego, co oznacza, że ster wysokości wychylony jest DO DOLU. Analogiczna sytuacja występuje w przypadku dostania się niezamocowanego, nawet niezbyt dużego przedmiotu między tylny fotel a tylny drążek, i to bez znaczącego odchylenia fotela do przodu.

Podczas lotu zakończony wypadkiem, na siedzisku tylnego fotela znajdowały się niezamocowane i niczym niezabezpieczone przed przemieszczeniami przedmioty o wielkości wystarczającej dla zablokowania ruchu drążka sterowego w tył, w razie ich dostania się między tylny fotel, a tylny drążek.

START WITH THE NON-FASTENED LOOSEN OBJECTS IN THE COCKPIT IS FORBIDDEN. THE LUGGAGE BAG ZIP FASTENER MUST BE CLOSED BEFORE FLIGHT. WHEN THE REAR SEAT DOES NOT OCCUPIED BY THE SECOND PERSON, THE REAR SAFETY BELTS MUST BE FASTENED ON THEIR BACK REST.
