RAPORT KOŃCOWY

z badania zdarzenia statku powietrznego o maksymalnym ciężarze startowym nie przekraczającym 2250 kg¹

- 1. Rodzaj zdarzenia:** „WYPADEK”.
- 2. Badanie przeprowadziła Państwowa Komisja Badania Wypadków Lotniczych.**
- 3. Data i czas lokalny zaistnienia zdarzenia:** 21.09.2009 godz. 13:08 (LOC).
- 4. Miejsce startu i zamierzonego lądowania:** start – Warszawa-Babice (EPBC), lądowanie – lądowisko Kępa.
- 5. Miejsce zdarzenia:** EPBC współrzędne geograficzne N 52° 16' 15" / E 020° 55' 04”.
- 6. Rodzaj, typ, znaki rozpoznawcze, właściciel statku powietrznego, użytkownik, opis uszkodzeń:** Samolot ultralekki Remos Gemini II S, znaki rozpoznawcze OK-MUR03, własność prywatna. Samolot w wyniku wypadku został poważnie uszkodzony.
- 7. Typ silnika:** niecertyfikowany silnik Bombardier Rotax 912UL o numerze fabrycznym 4.407.780. eksploatowany na oleju Mobil-1/10W40, paliwie bezołowiowym Pb 98, płynie chłodniczym Dynagell-2000.

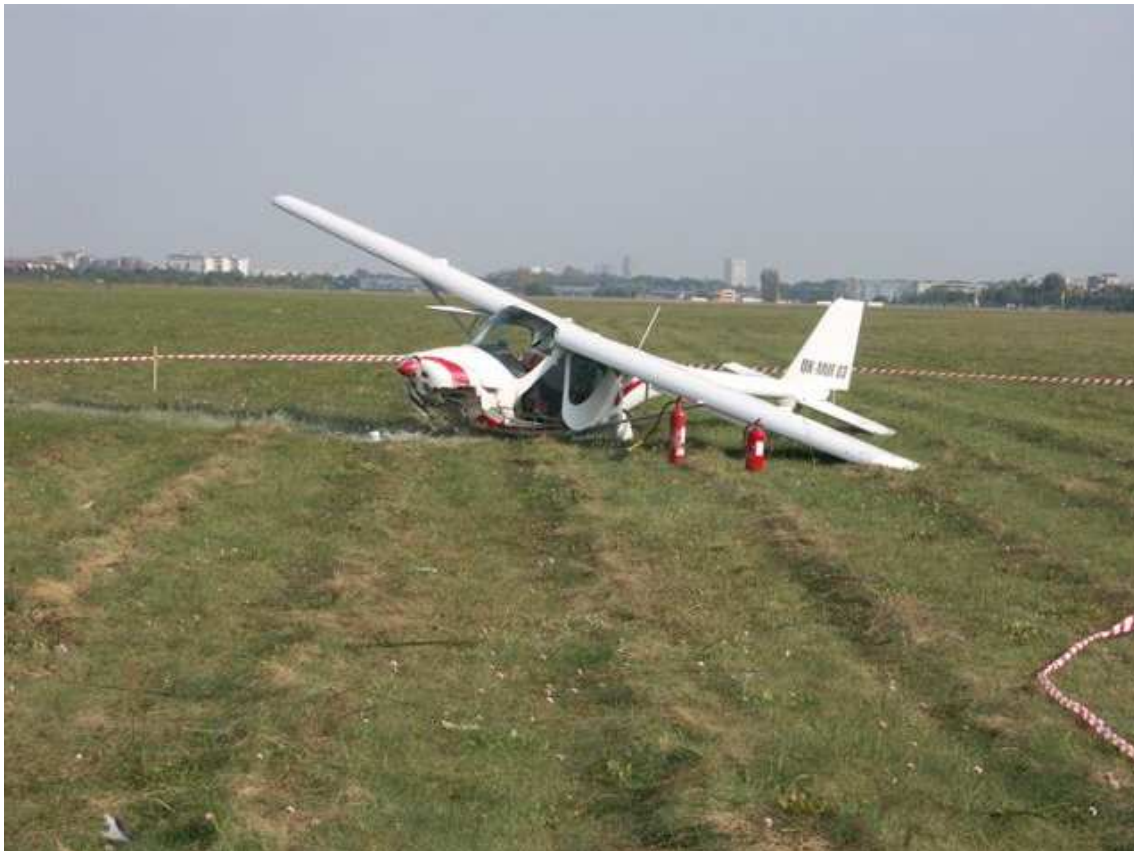
8. Uszkodzenia:

Skrzydło lewe:

- zdeformowanie pokrycia skrzydła na górnej powierzchni przy kadłubie;
- zniszczona lewa kłapa.

Kadłub i kabina:

- zdeformowana i lokalnie uszkodzona ściana ogniowa;
- pierwsza wręga skośna kadłuba rozerwana przy podłodze z lewej strony;
- zniszczone (rozerwane i nadłamane) pokrycie kadłuba przy przelomie wręgi skośnej;
- zniszczone mocowanie lewej nogi podwozia w kadłubie;
- zniszczone mocowanie nogi przedniego podwozia na ścianie ogniowej;

- zniszczone oszklenie (wiatrochron, szyba lewych drzwi);
- uszkodzona (popękana) obudowa pulpitu środkowego;

Uszkodzony ster wysokości.

Podwozie:

- wyłamana z kadłuba goleń lewego podwozia głównego;
- wyłamane z zamocowania podwozie przednie;
- uszkodzone owiewki kół podwozia;

Zespół napędowy:

- zniszczone śmigło (połamane wszystkie łopaty);
- zniszczone łożo silnika (pogięte pręty);
- zniszczona chłodnica płynu silnikowego;
- zniszczona dolna osłona silnika.

samolot wykonał ześlizg na lewe skrzydło i zderzył się z ziemią lewym kołem podwozia głównego, a następnie lewym skrzydłem i przodem kadłuba. Samolot po przyziemieniu i zniszczeniu podwozia przesunął się około 20 m po trawie, obrócił w lewo o kąt około 150° i zatrzymał się. W wyniku uderzenia o ziemię samolot został poważnie uszkodzony. Pilot nie odniósł żadnych obrażeń. Zdjęcie przedstawia widok samolotu po wypadku.

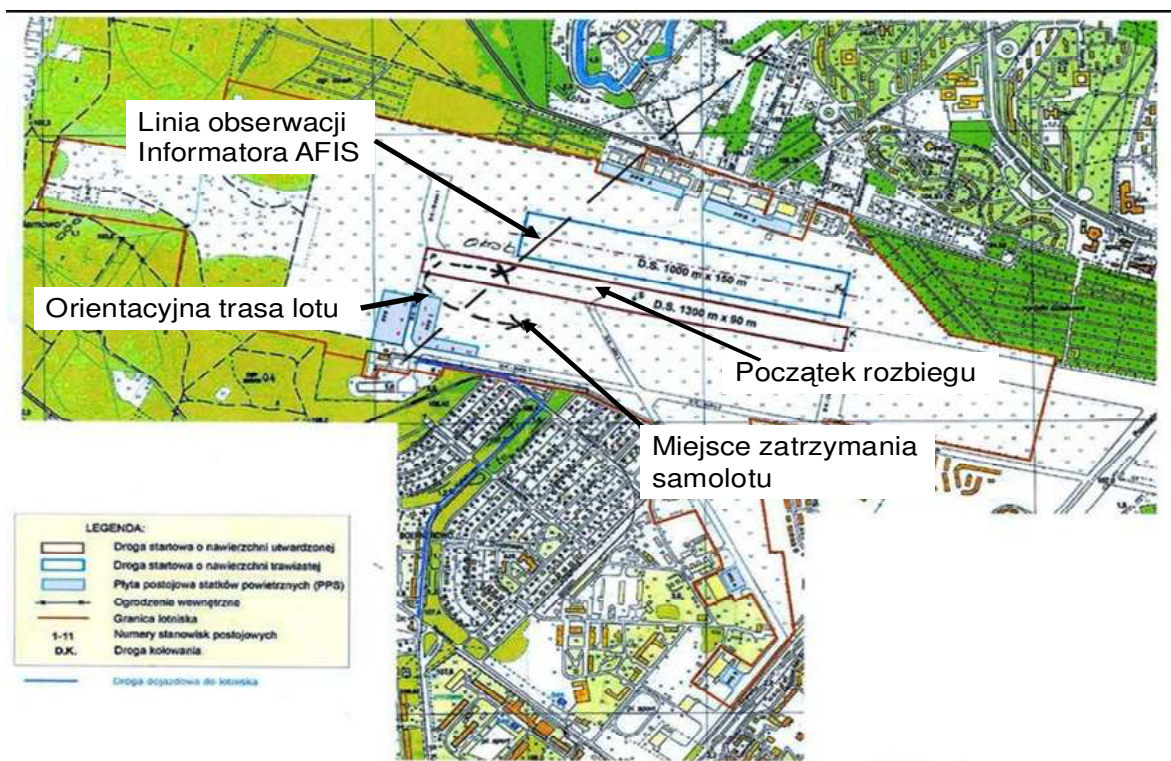
Znajdujący się na „Wieży” Informator AFIS stwierdził, że widział samolot w dynamicznym zakręcie w lewo na tle bloków na kierunku hangaru LPR. Świadczy to o tym, że samolot w czasie zakrętu znajdował się na wysokości około 25-30 m i nie osiągnął jeszcze końca drogi startowej. Po przeprowadzeniu analizy lotu na podstawie charakterystyk lotnych samolotu, szkicu wykonanego przez pilota, warunków atmosferycznych (cisza), zeznań pilota i informatora AFIS Komisja ocenia, że pilot wykonując rozbieg od wysokości drogi kołowania „Alfa” i oderwaniu się samolotu po około 200 m nie mógł do momentu spadku obrotów i mocy silnika osiągnąć wysokości większej niż 40-50 m.

W tej sytuacji wykonanie zakrętu o kąt 180° i lądowanie z kursem przeciwnym do kursu startu nie mogło zakończyć się pomyślnie. Wykonując zakręt na małej wysokości pilot w ostatniej fazie zakrętu doprowadził do przeciągnięcia samolotu, utraty sterowności i niekontrolowanego zderzenia z nawierzchnią trawiastą. Na szkicu przedstawiono orientacyjną trasę lotu.

Według oceny Komisji lądowanie na wprost z niewielkim odchyleniem w prawo od kierunku lotu było bardziej bezpieczne. Należy podkreślić fakt, że start wykonano ze skróconego rozbiegu co znacznie utrudniło pilotowi podjęcie racjonalnej decyzji w zaistniałej sytuacji szczególnej. Pilot ocenił, że lądowanie na wprost wiązałoby się z ryzykiem zderzenia z lasem lub uszkodzeniem samolotu na nierównej nawierzchni lotniska. Taka ocena sytuacji była powodem podjęcia decyzji o wykonaniu zakrętu o 180°. Według oceny Komisji działanie takie wiązało się z dużym ryzykiem doprowadzenia do utraty prędkości lotu i zwałenia samolotu z wysokości kilku metrów co mogło skutkować nie tylko znacznym uszkodzeniem statku powietrznego ale również poważnymi obrażeniami załogi. Pilot podejmując decyzję o wykonaniu startu ze skróconego rozbiegu pozbawił się możliwości bezpiecznego lądowania na wprost, w przypadku wyłączenia się silnika z pracy na wysokości poniżej 80 m.
