## RAPORT KOŃCOWY

### z badania zdarzenia statku powietrznego o maksymalnym ciężarze startowym nie przekraczającym 2250 kg\*

1. **Rodzaj zdarzenia:** WYPADEK
2. **Badanie przeprowadził:** PKBWL
3. **Data i czas lokalny zaistnienia wypadku:** 20 września 2009 r. godzina 12.00 LMT
4. **Miejsce startu i zamierzonego lądowania<sup>1)</sup>:** teren przystosowany do startów i lądowań, Żabia Wola k/Nadarzyna, współrzędne geograficzne: N 52° 02' 16.8", E 20° 40' 43.8", pas trawiasty, ogrodzony, o długości 500 m i szerokości około 40 m, kierunki pasa 107°/287°, elewacja terenu 470 ft. W dalszej części teren ten będzie nazywany lądowiskiem. Loty z lądowiska odbywały się za zgodą właściciela lądowiska.

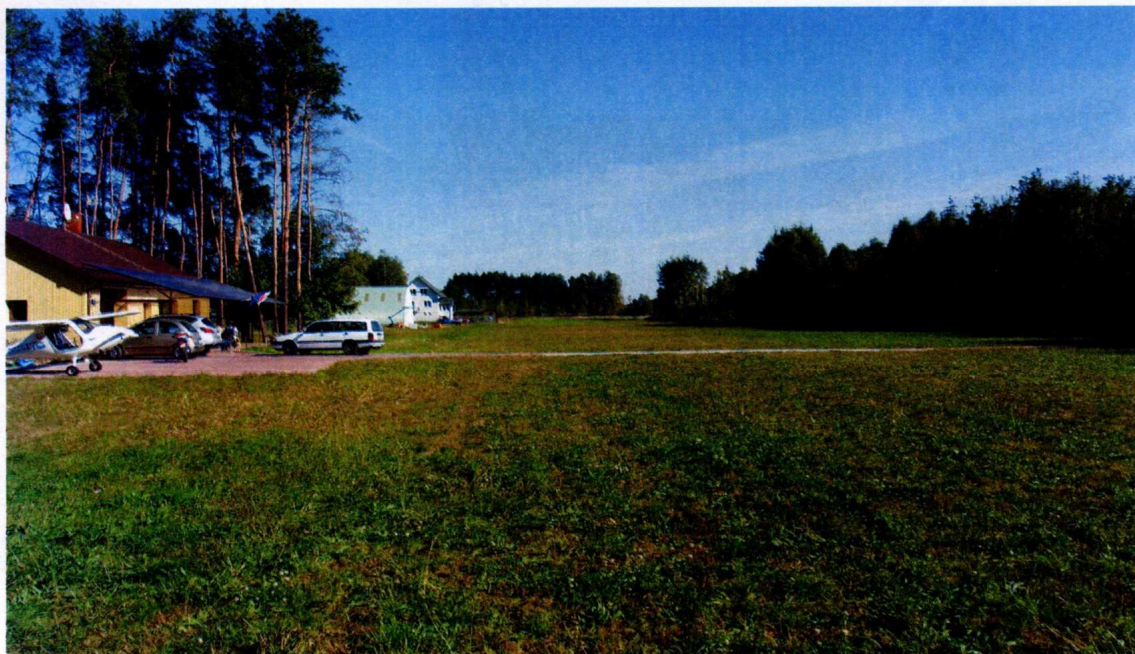
Fot. 1 Lądowisko Żabia Wola - widok z kierunku podejścia do lądowania

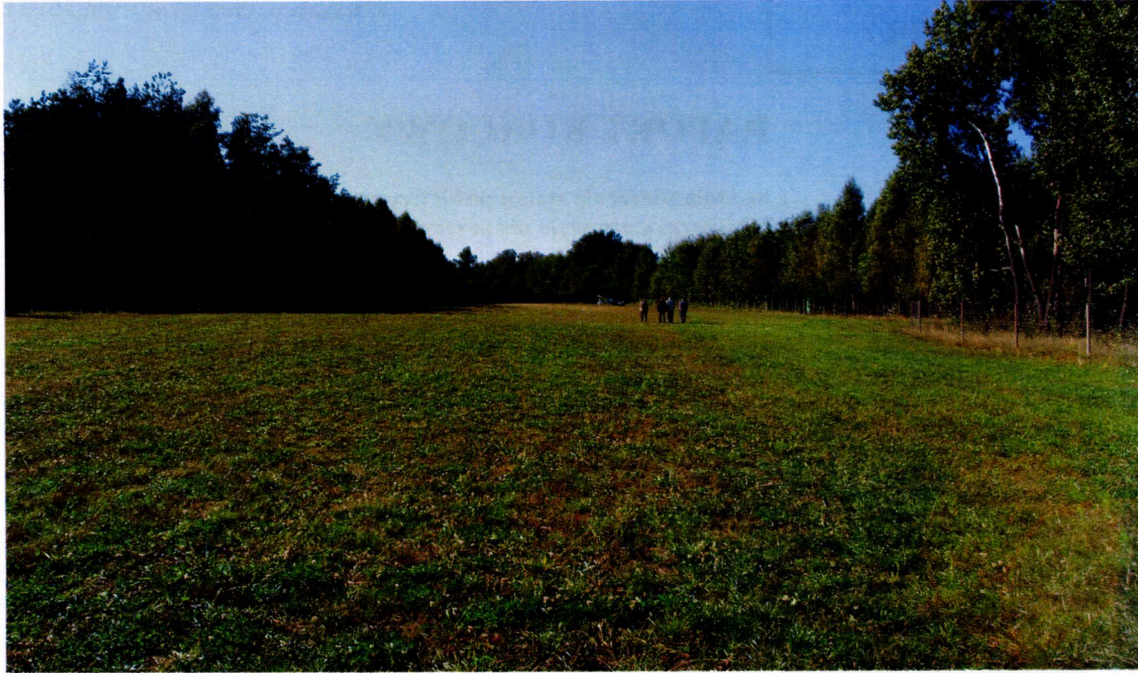
Fot. 2 Lądowisko Żabia Wola - widok w kierunku podejścia, na początku pasa po prawej stronie wrak samolotu.

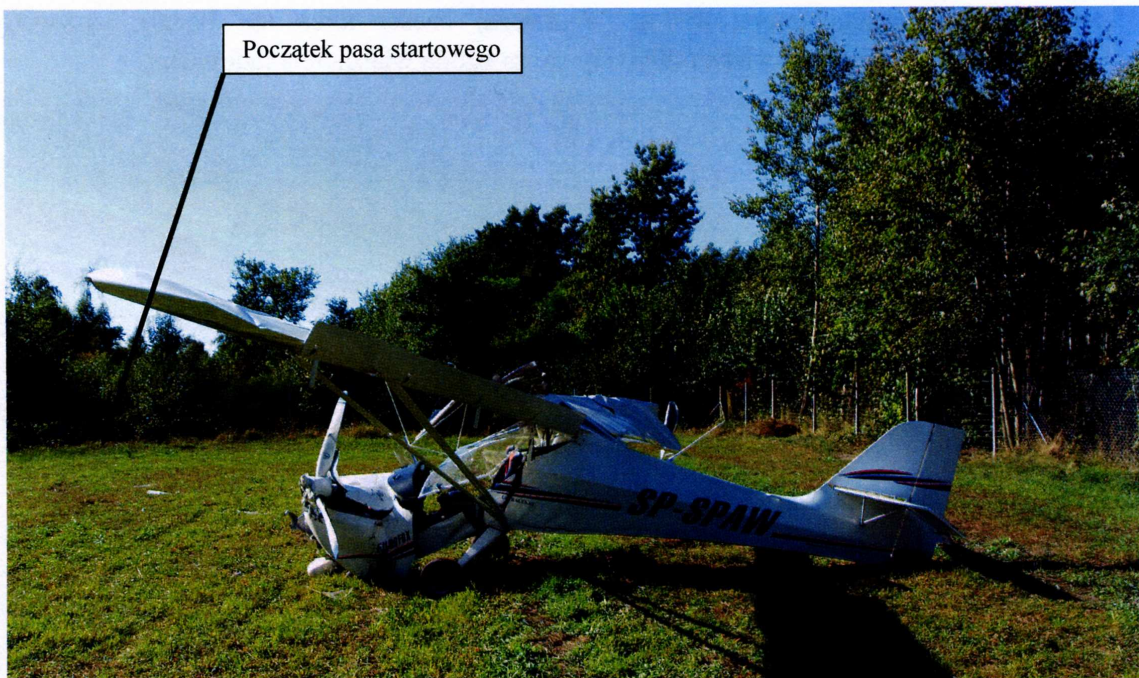
5. **Miejsce zdarzenia<sup>2)</sup>**: początek pasa 107<sup>o</sup>, pierwszy ślad zetknięcia samolotu z ziemią w odległości 7 m od ogrodzenia lądowiska, następny 15 m, wrak samolotu z lewej strony osi pasa w odległości 25 m od ogrodzenia lądowiska.

Fot. 3 Widok miejsca zdarzenia.

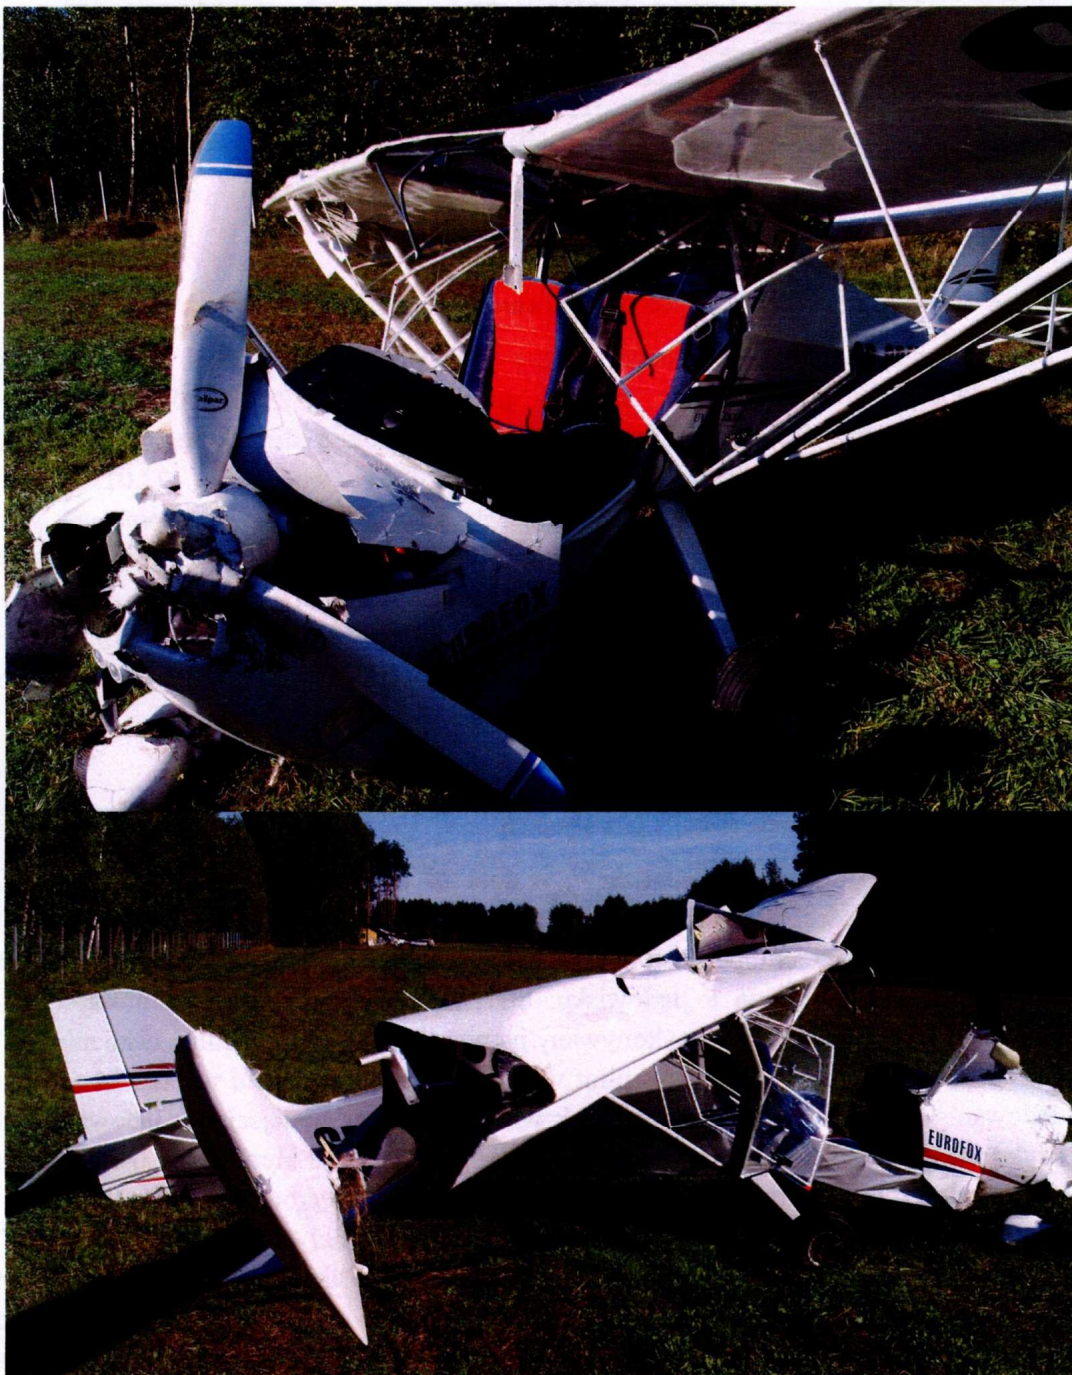
Samolot zaczepił o drzewo w trakcie podejścia do lądowania i wskutek utraty prędkości zderzył się z ziemią doznając poważnych uszkodzeń całej struktury.

Fot. 4 Zdjęcia uszkodzeń samolotu.

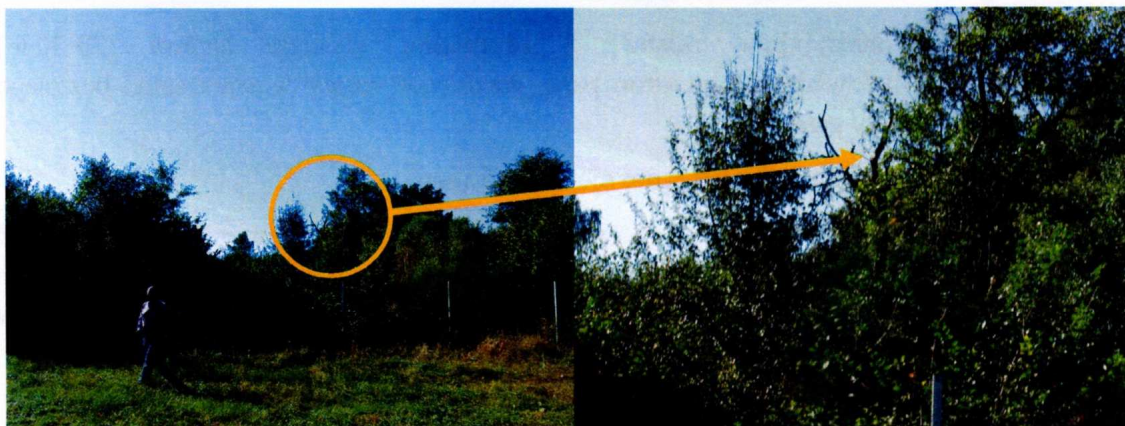
**Fot. 5** Drzewo o które zahaczył samolot na podejściu do lądowania.

Zbyt niskie podejście do lądowania z małą prędkością w warunkach silnego porywistego boczego wiatru o zmiennym kierunku.

16. **Okoliczności sprzyjające zaistnieniu zdarzenia:** wysokie drzewa (20-30 m) ograniczające lądowisko z obu stron pasa, generujące rotory w warunkach boczego wiatru do kierunku pasa.

18. **Propozycje zmian systemowych i/lub inne uwagi i komentarze:** rozważyć wprowadzenie wymagania publikowania informacji uzupełniających określających specyfikę wykonywania startów i lądowań dla innych miejsc przystosowanych do startów i lądowań.

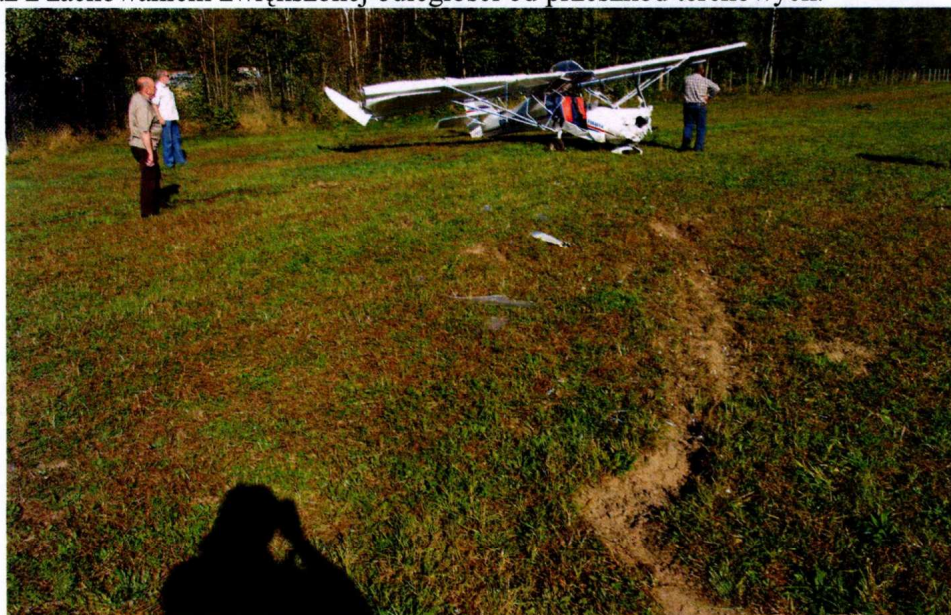
podwoziem przednim, następnie po jego złamaniu przednią częścią kadłuba, samolot obrócił się do pionu oraz podparł prawym skrzydłem a następnie obrócił się o 180° i zatrzymał. Załoga samolotu opuściła samolot o własnych siłach.

**Fot. 6** Ślady zderzenia samolotu z ziemią
