**ALBUM ILUSTRACJI**  
**z wypadku szybowca SZD-50-3 Puchacz; SP-3756**  
**22 września 2009 r., lotnisko Białystok [EPBK]**

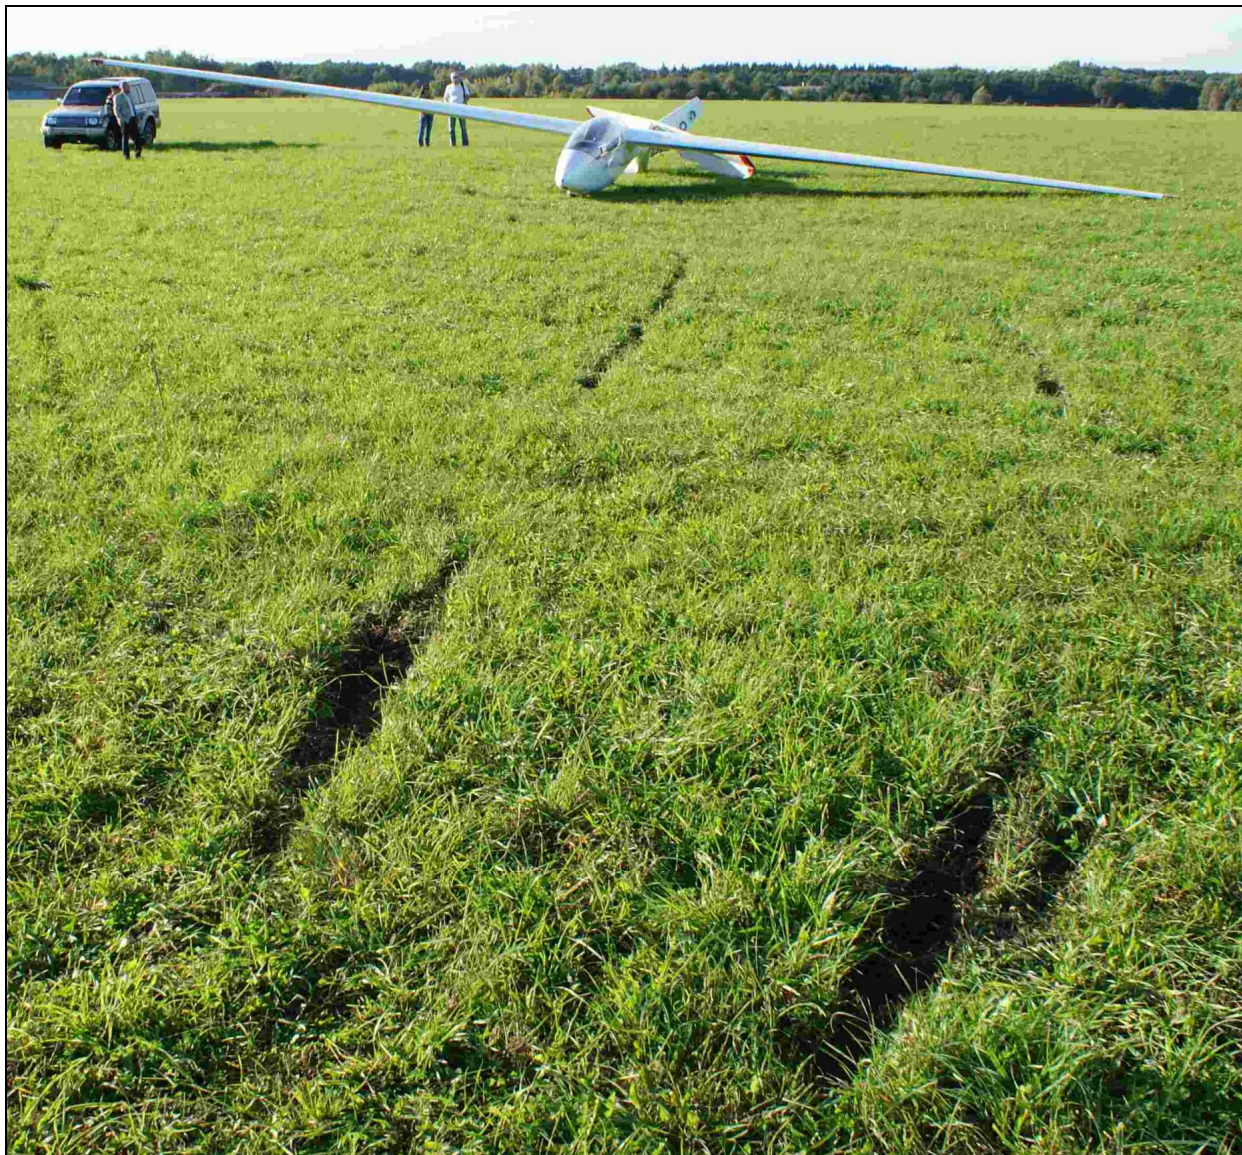
**3 – Ślady przyziemienia i szybowiec po wypadku.**

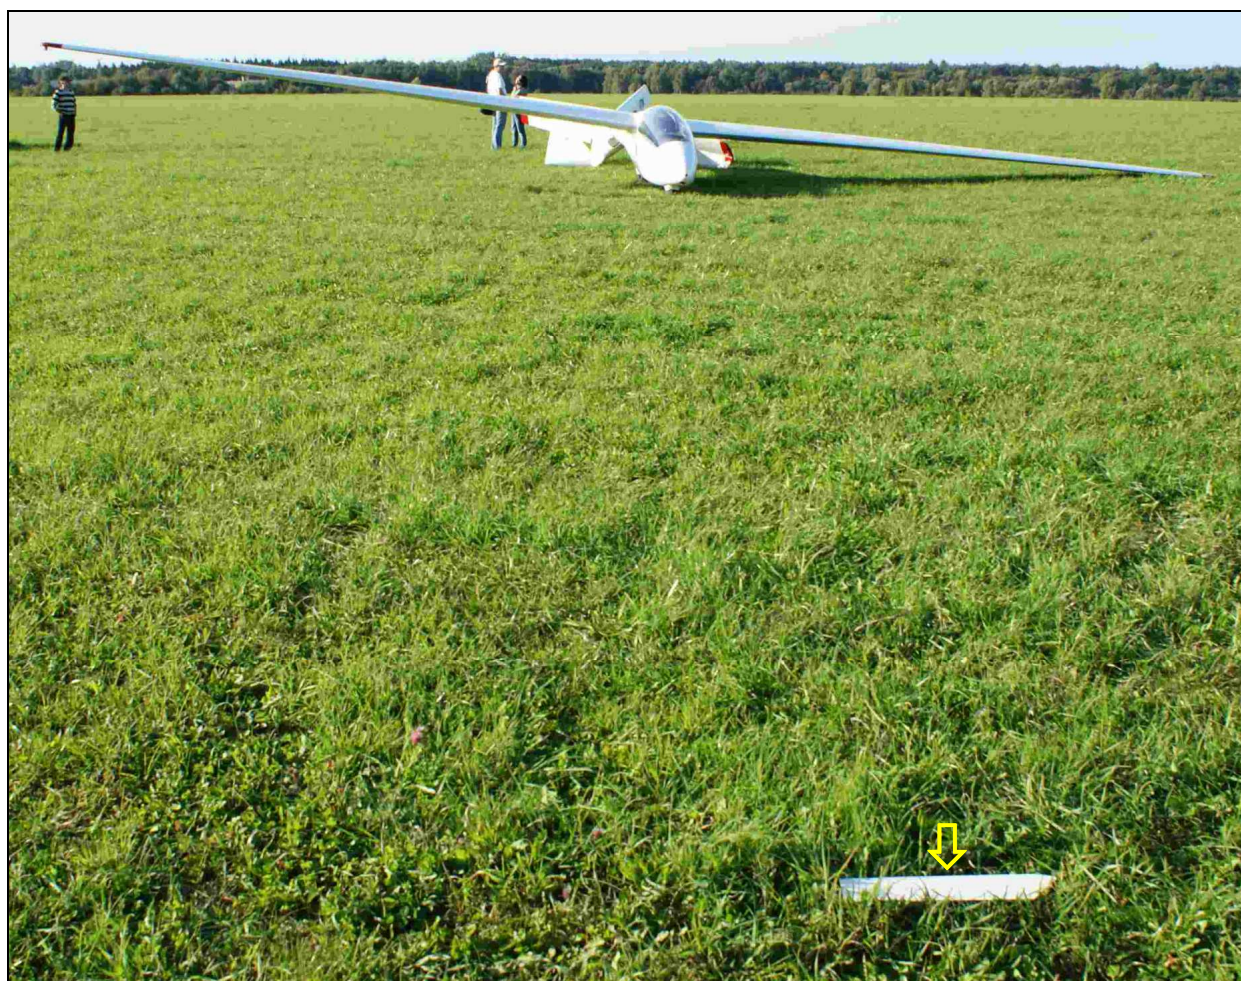
4 – Szybowiec po wypadku i [na pierwszym planie] oderwana klapka wyważająca lewego segmentu steru wysokości.

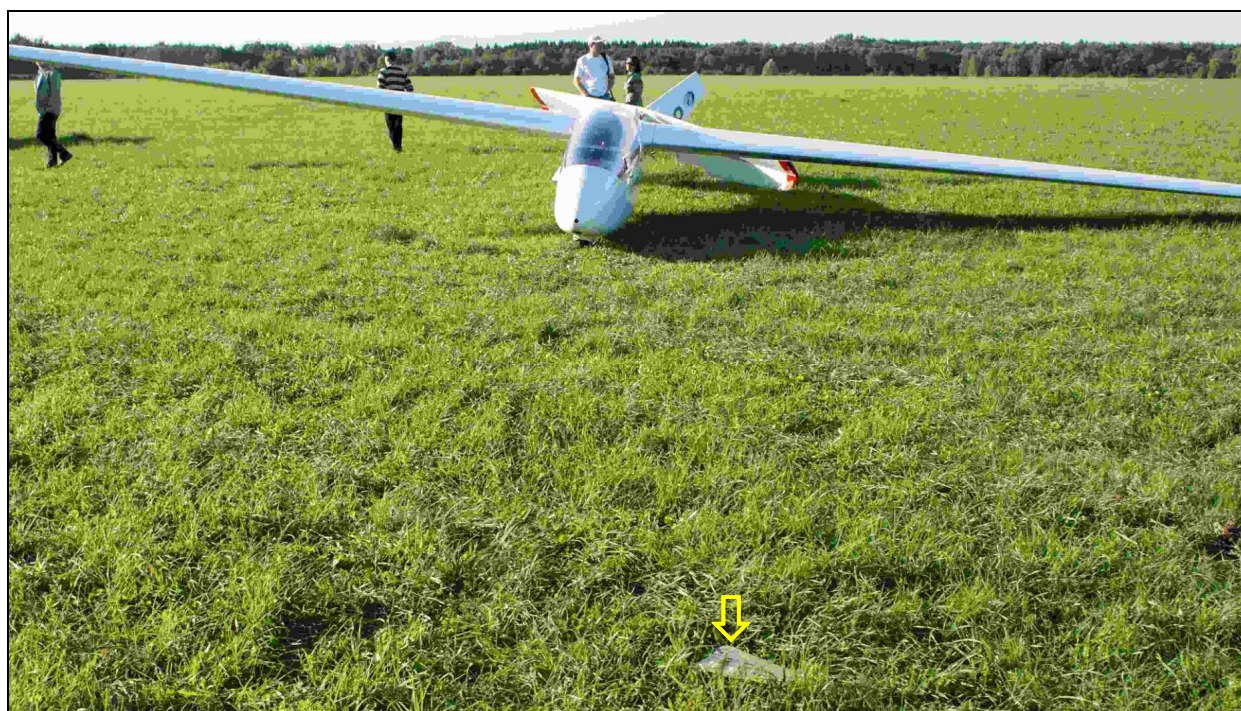
5 – Szybowiec po wypadku i [na pierwszym planie] oderwana pokrywka luku kontrolnego na grzbiecie kadłuba.

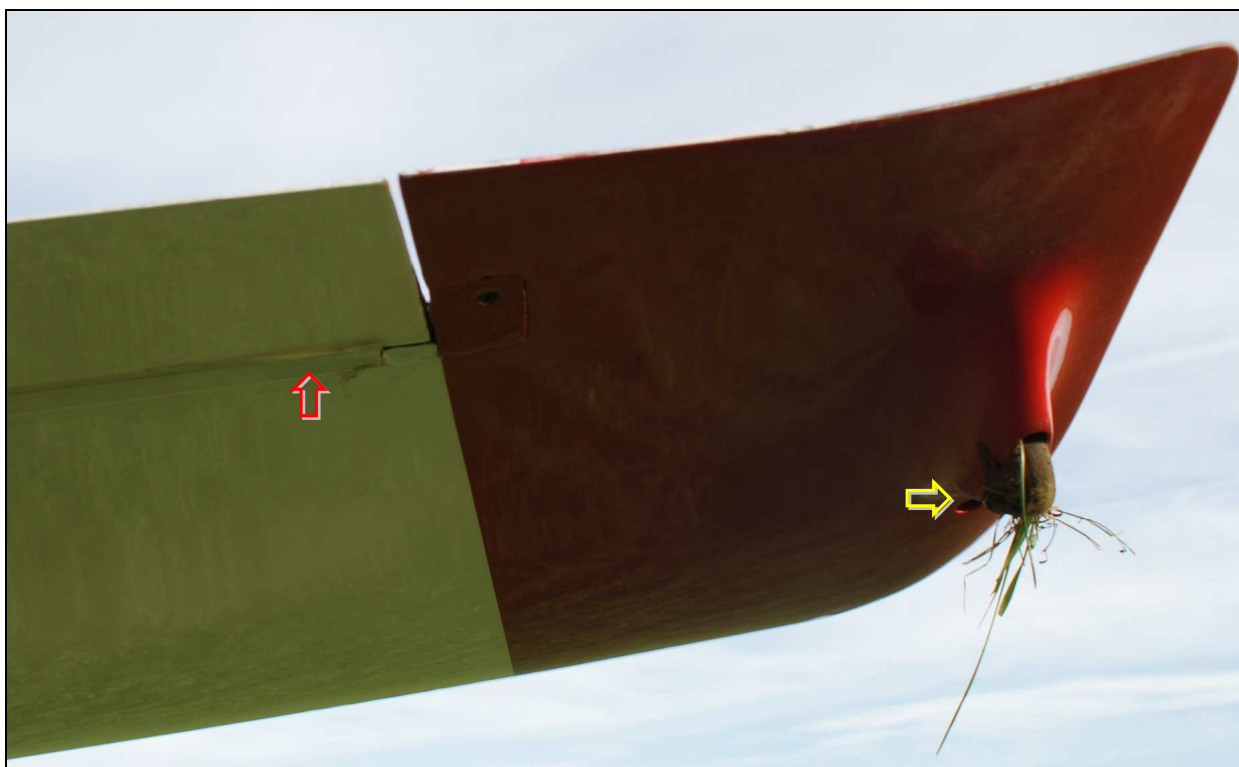
8 – Końcówka prawego skrzydła od spodu – widoczne wskazane strzałkami drobne uszkodzenia (odtlenienie taśmy ochronnej przy zewnętrznym zawiasie lotki, odgięcie osłonki przy kółku).

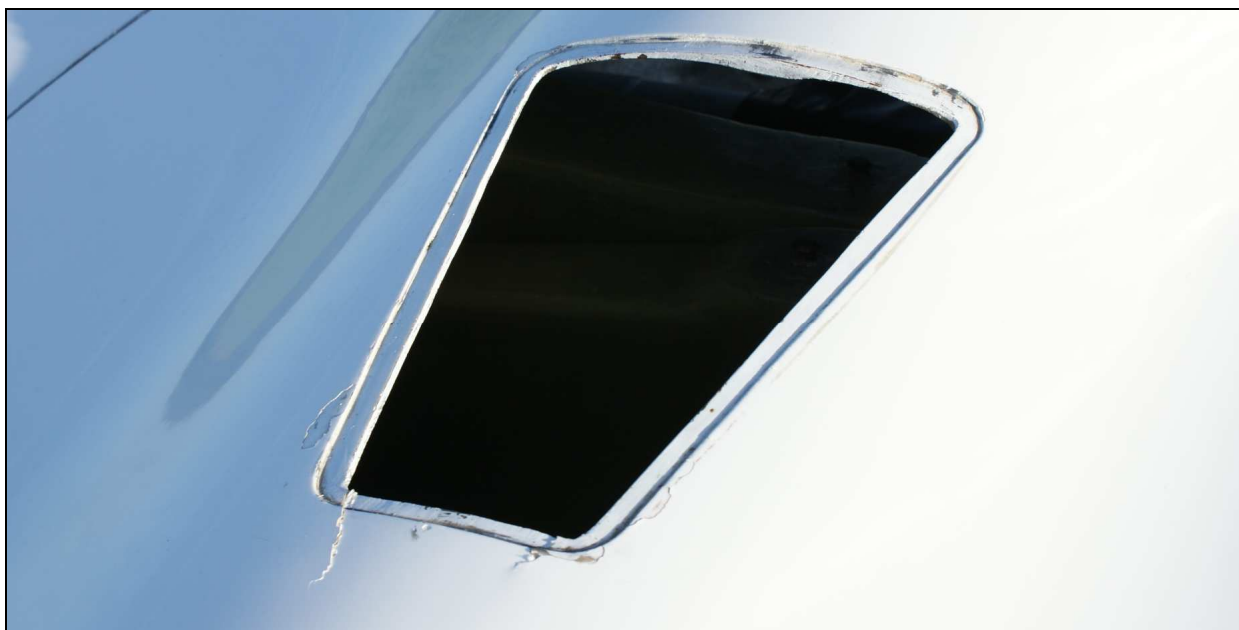
9 – Pęknięcia pokrycia i odpryski warstwy lakierniczej przy tylnej krawędzi luku kontrolnego na grzbiecie kadłuba.

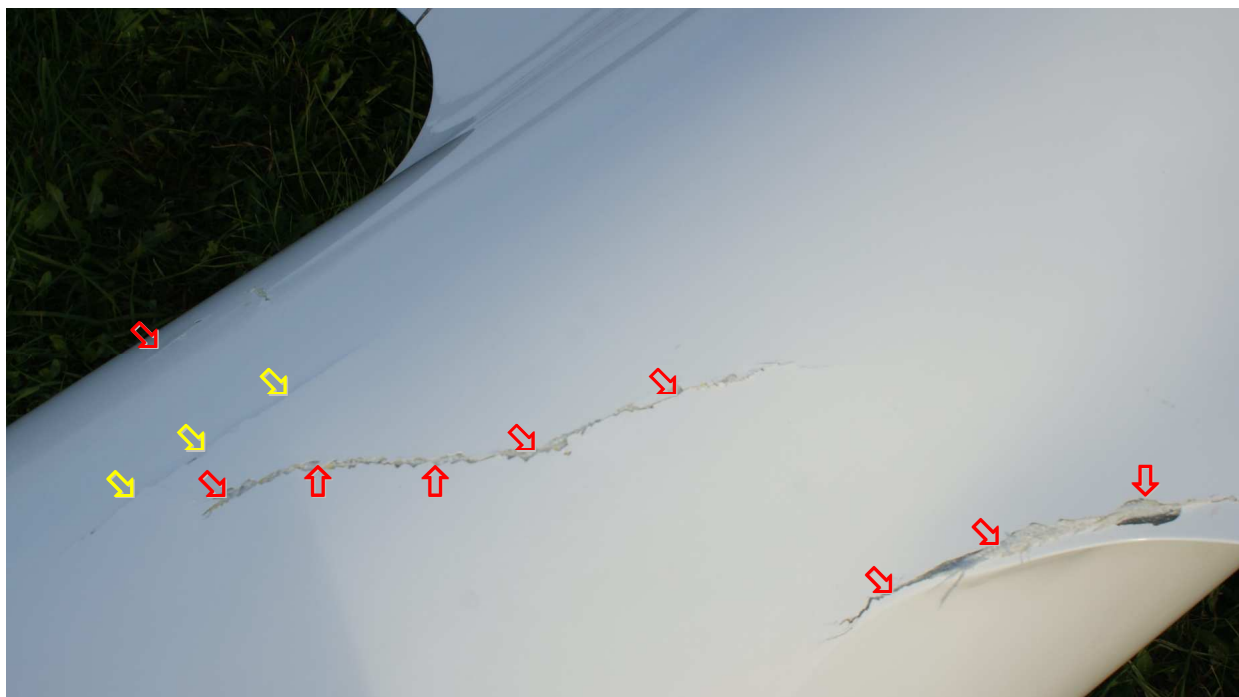
10 – Pęknięcia pokrycia kadłuba za nasadą skrzydła [ozn.czerwonymi strzałkami ↑] i rozklejenie połówek skorupy [ozn.żółtymi strzałkami ↘].

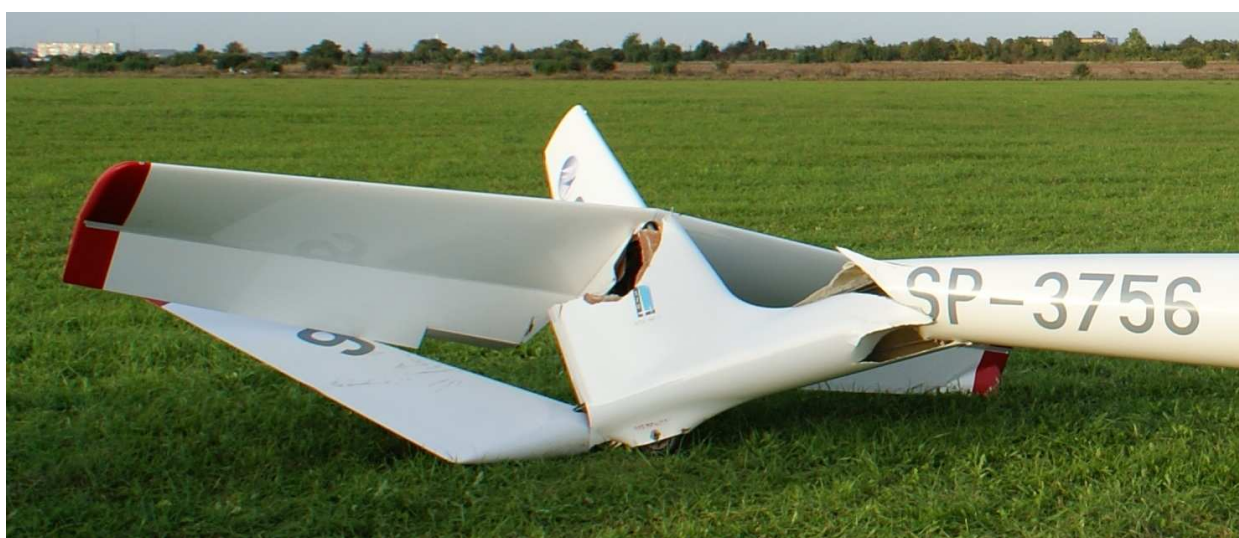
11 – Złamana i ukręcona belka ogonowa z usterzeniem, prawa strona.

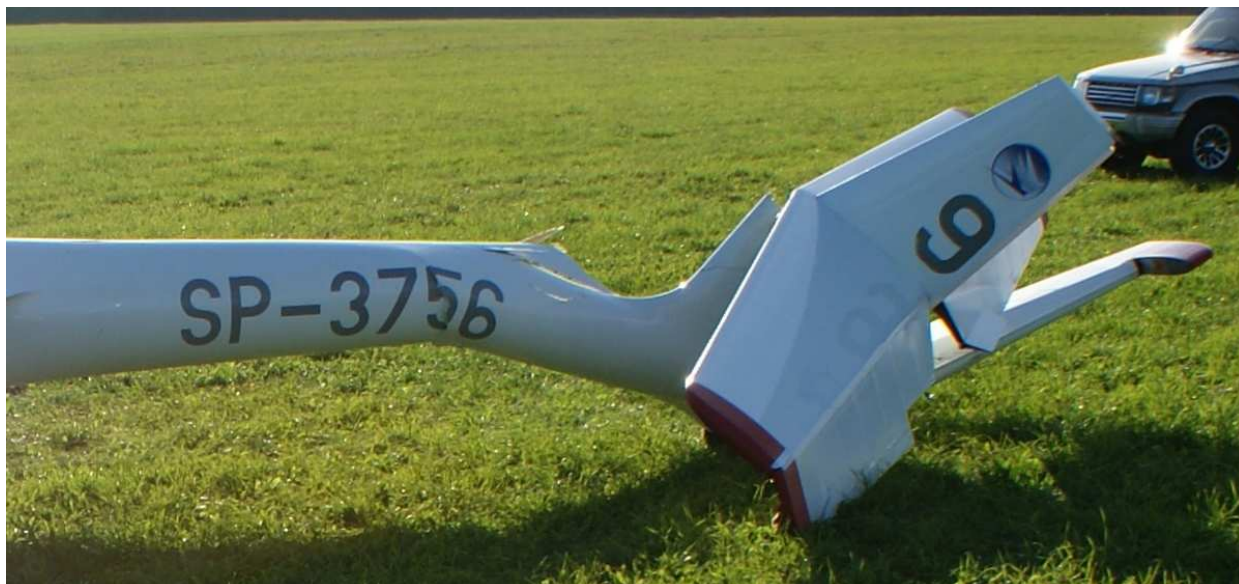
12 – Złamana i ukrzywiona belka ogonowa z usterzeniem, lewa strona.

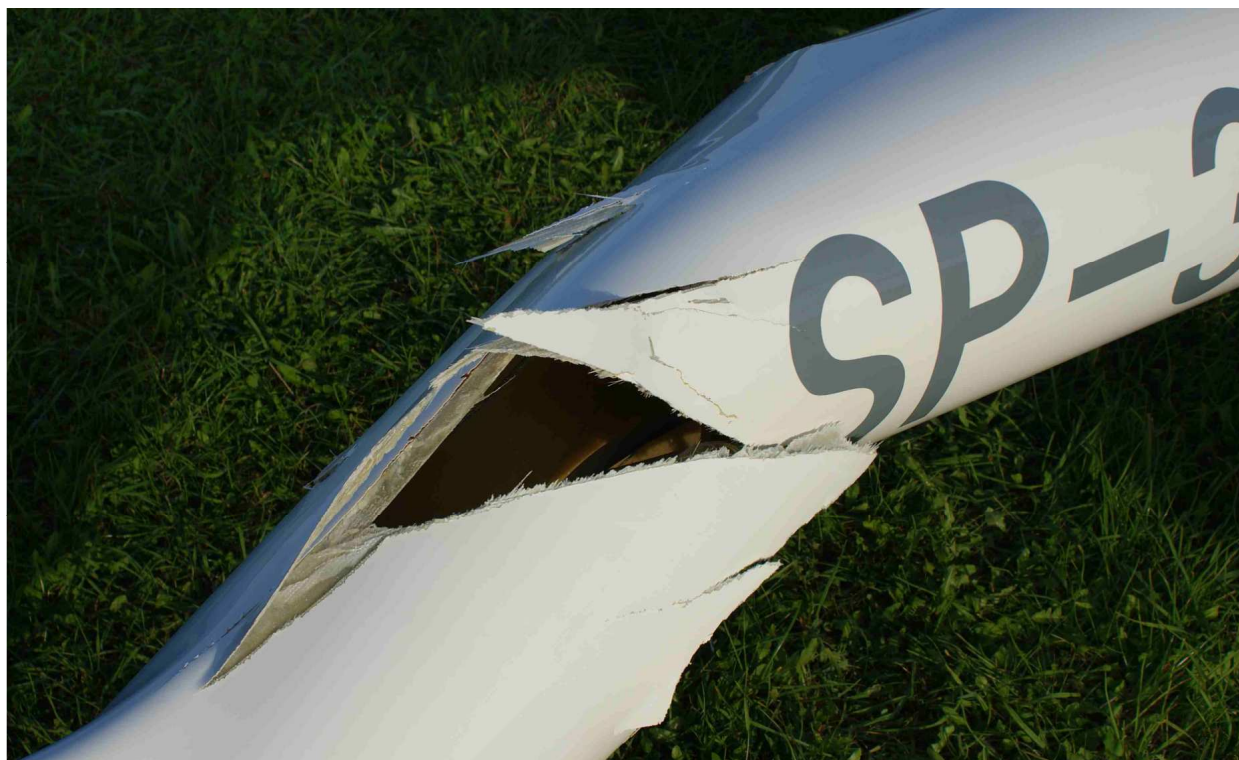
13 – Przełom belki ogonowej.

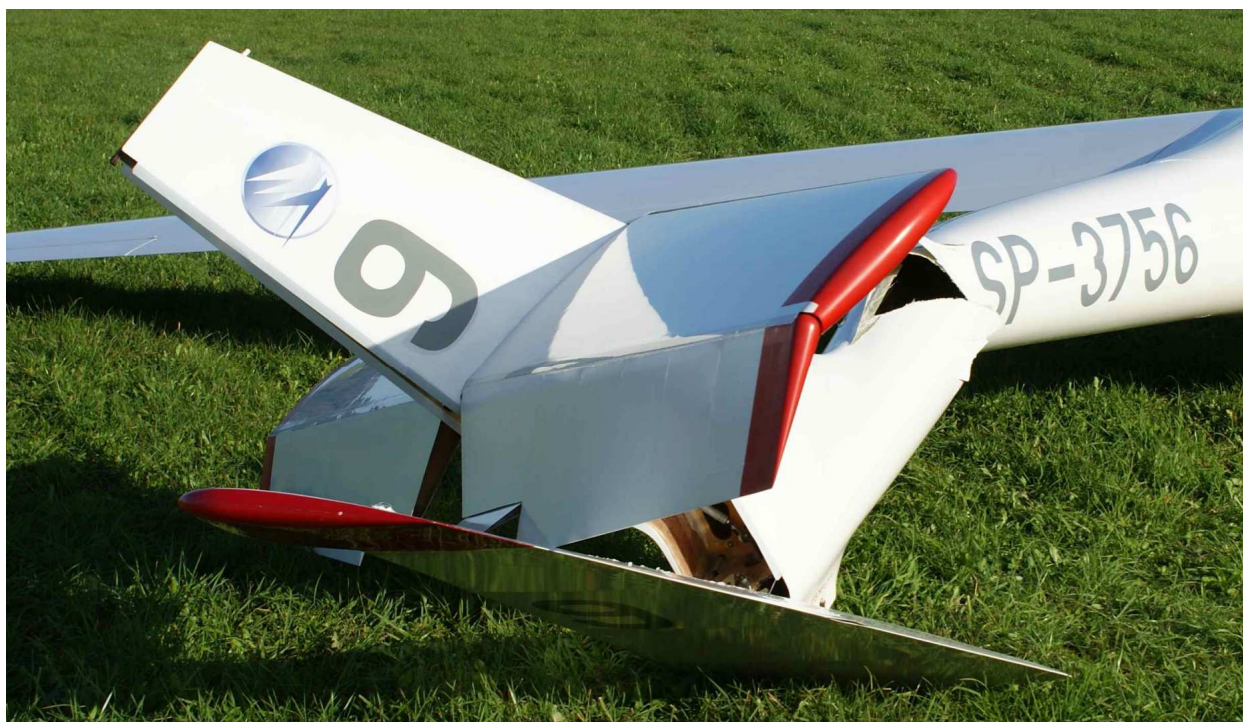
14 – Zniszczone usterzenie – widok ogólny z prawej strony od tyłu.

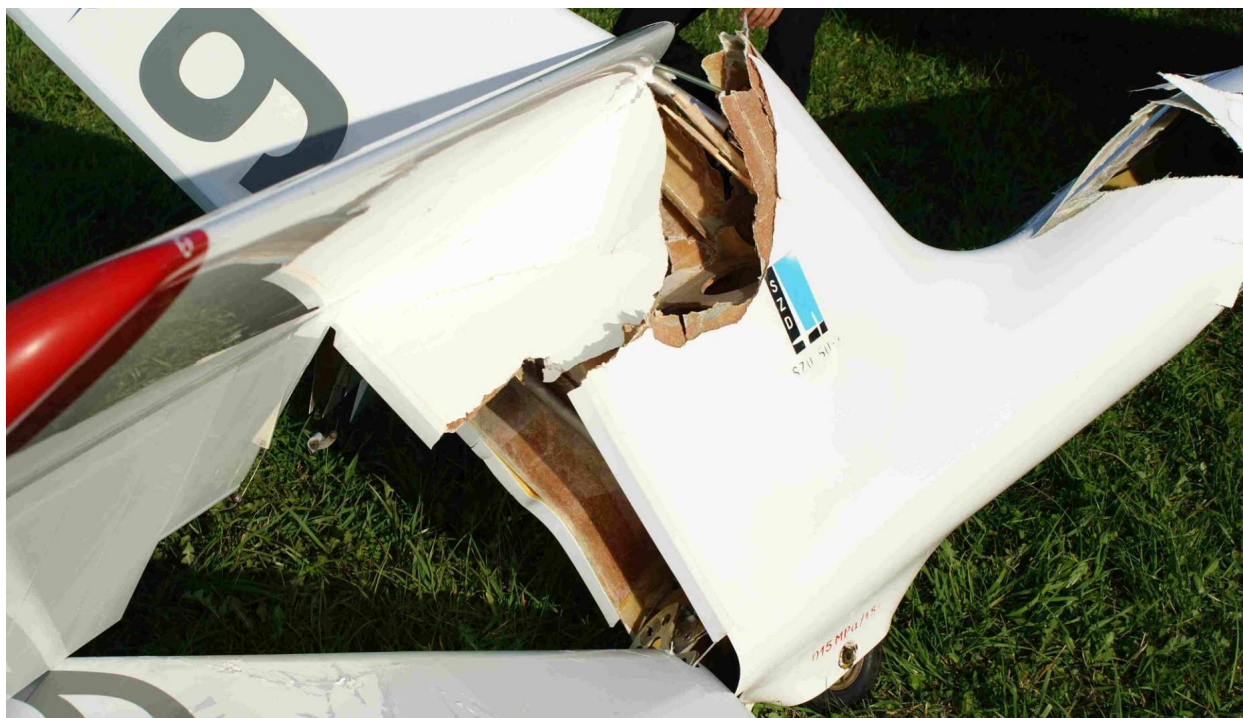
15 – Przełom statecznika pionowego, prawa strona od tyłu. Widoczny ster kierunku, pozostający na dolnym zawiasie.

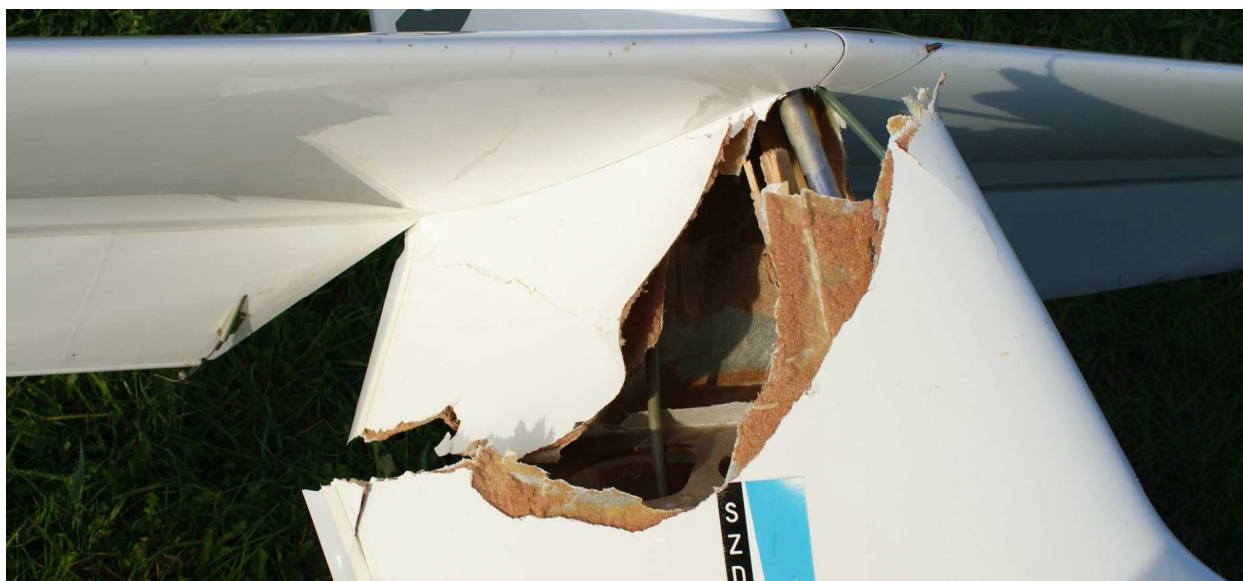
16 – Przełom statecznika pionowego, prawa strona od przodu.

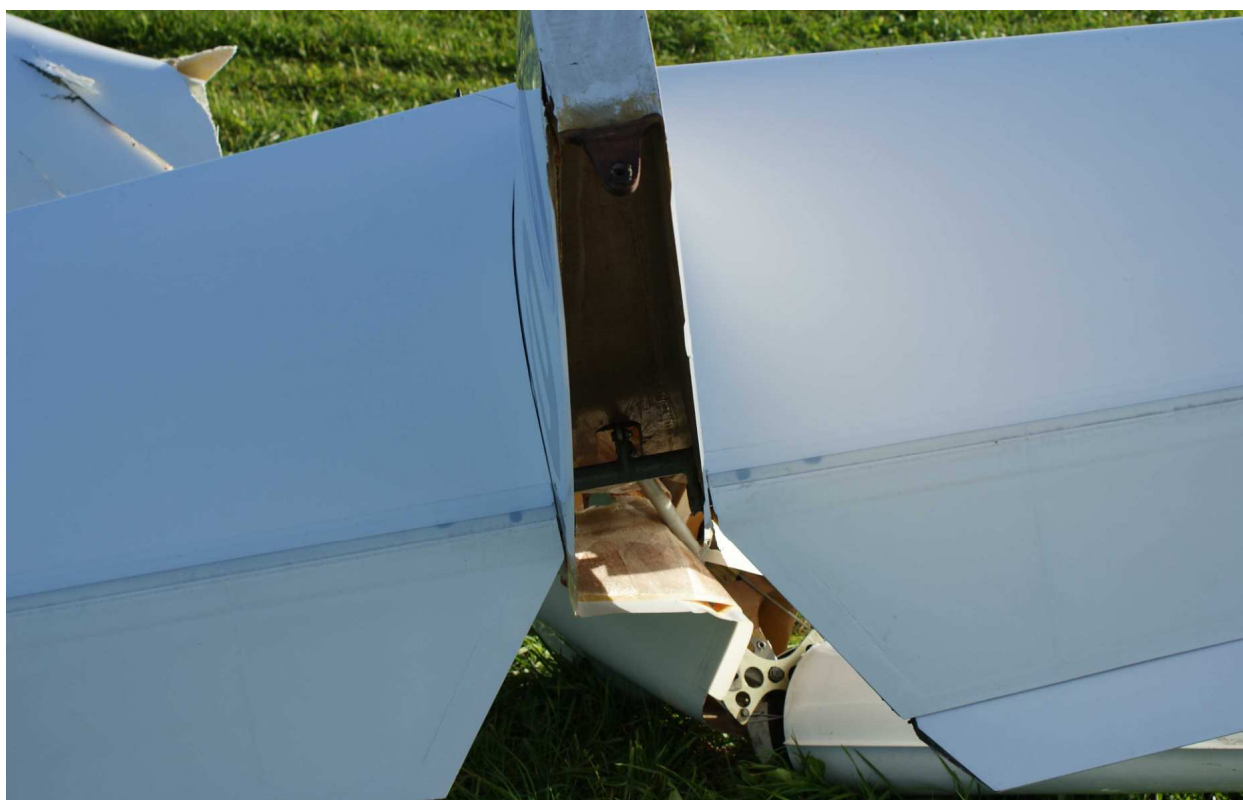
17 – Widok z góry na zniszczone usterzenie pionowe – widoczna tylna ścianka dźwigara statecznika pionowego.
