ALBUM ILUSTRACJI
z wypadku śmigłowca Mi-2Plus; SP-ZXC
17 luty 2009 r., Jarostów

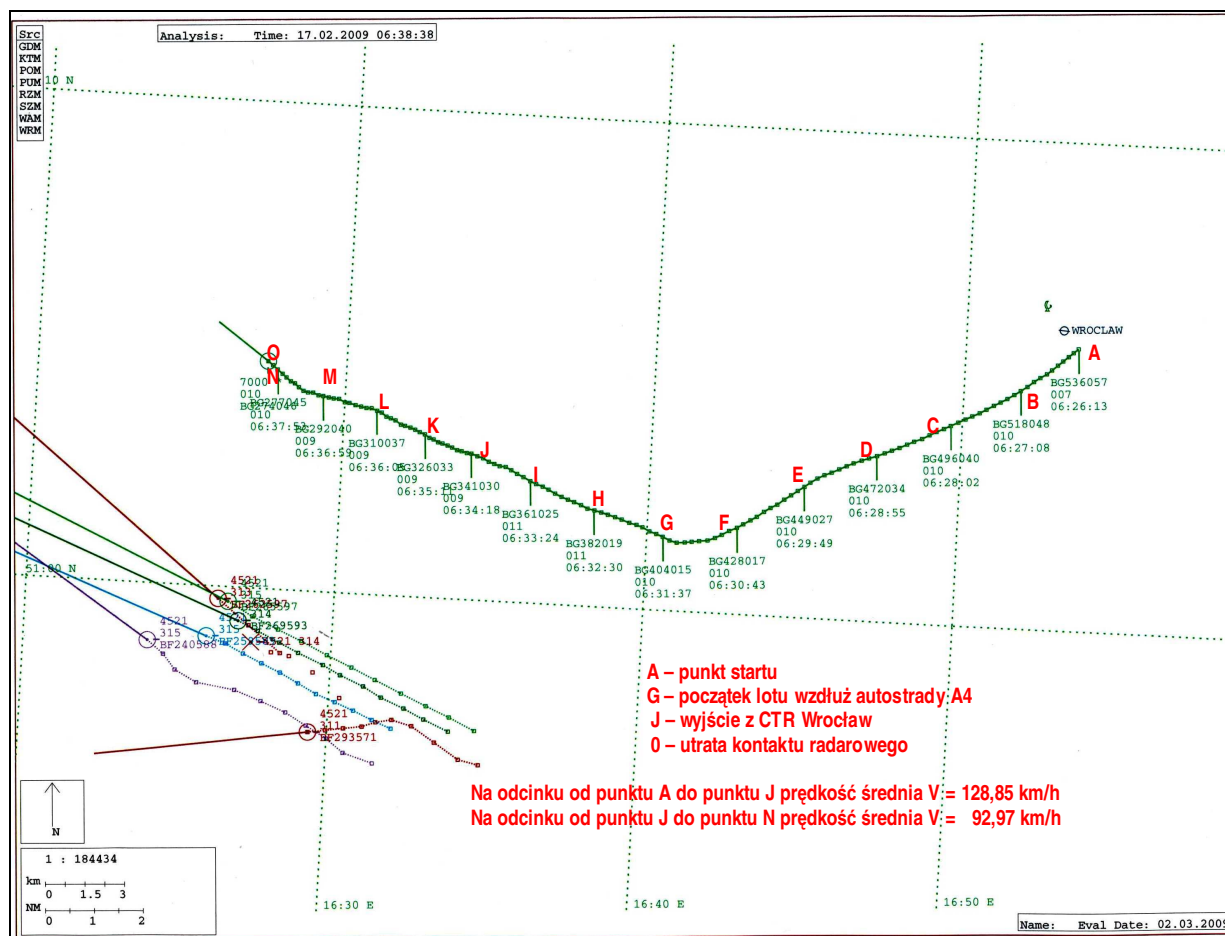
4 – Trasa lotu śmigłowca od chwili startu do utraty kontaktu radarowego – zrzut z radaru.

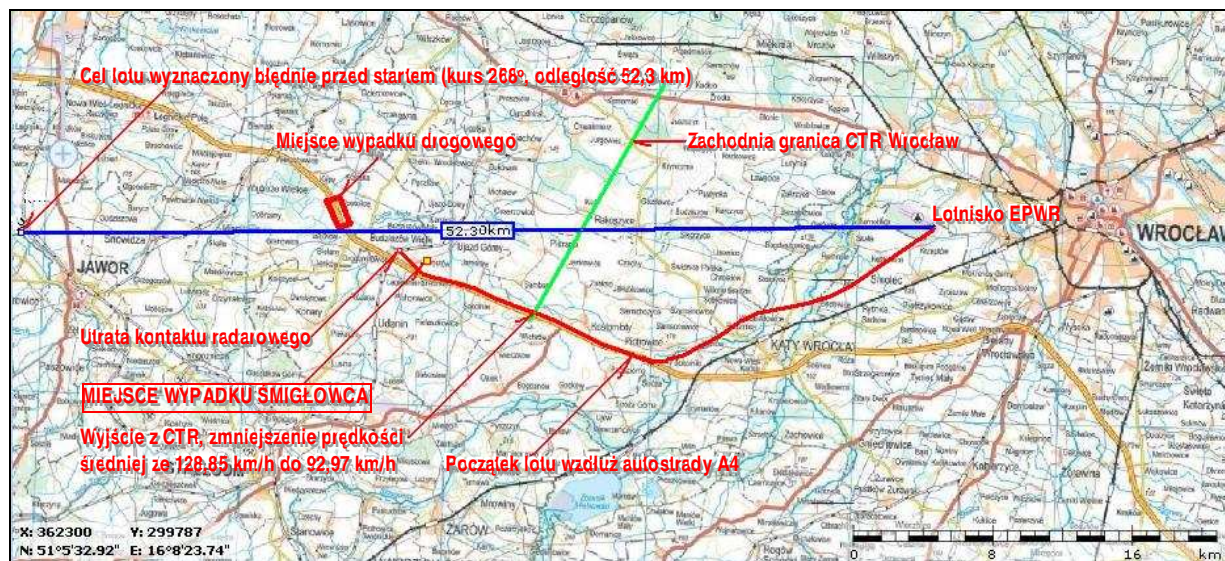
5 – Trasa lotu śmigłowca i ogólna sytuacja wypadku na mapie topograficznej.

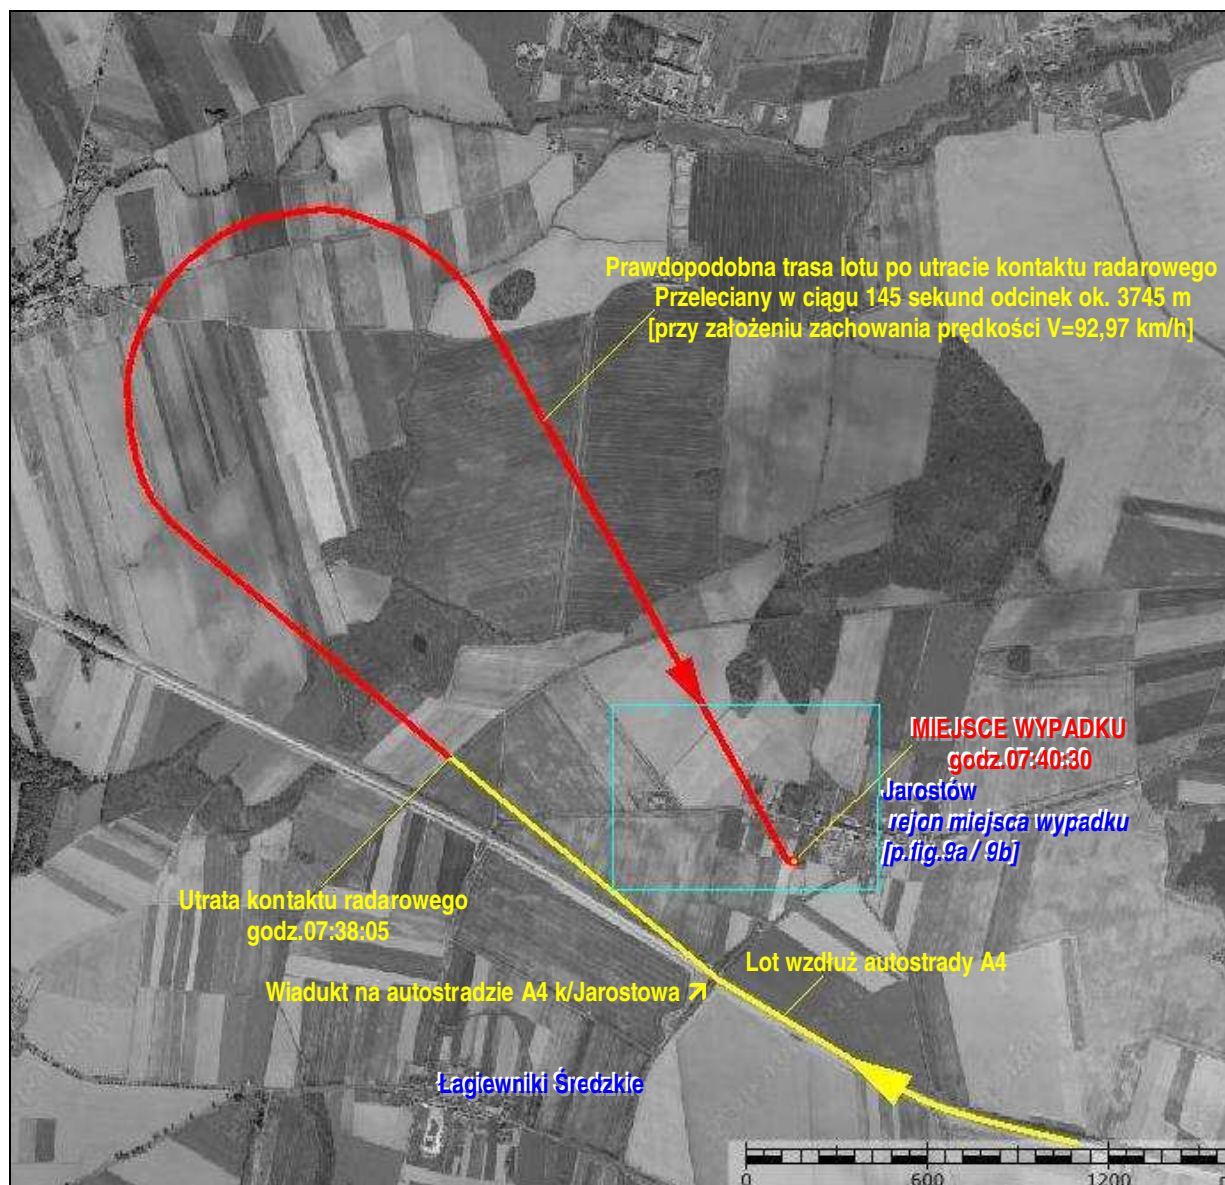
6 – Prawdopodobny przebieg lotu po utracie kontaktu radarowego.

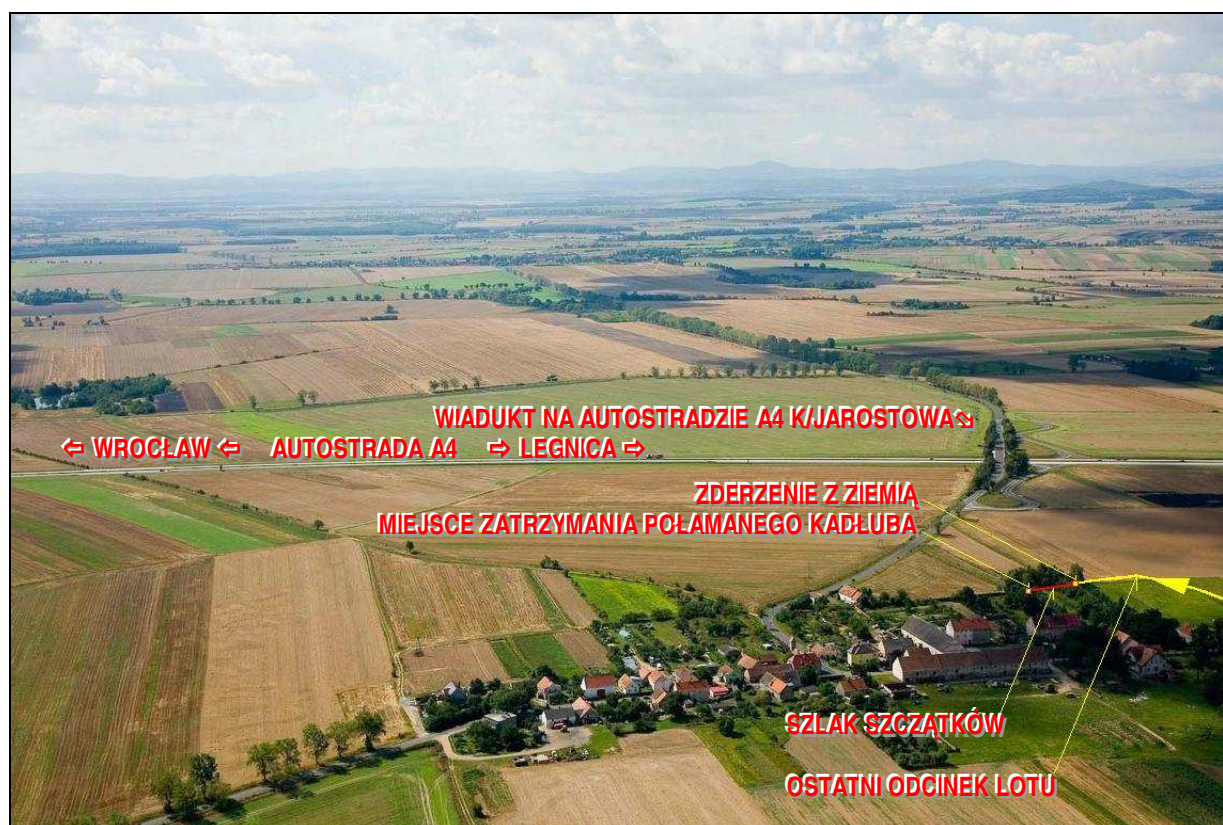
7 – Rejon wypadku z naniesionymi elementami sytuacji na zdjęciu lotniczym wsi Jarostów. Zdjęcie terenu wykonane w porze letniej kilka lat przed wypadkiem, stąd różnice w wysokości drzew.

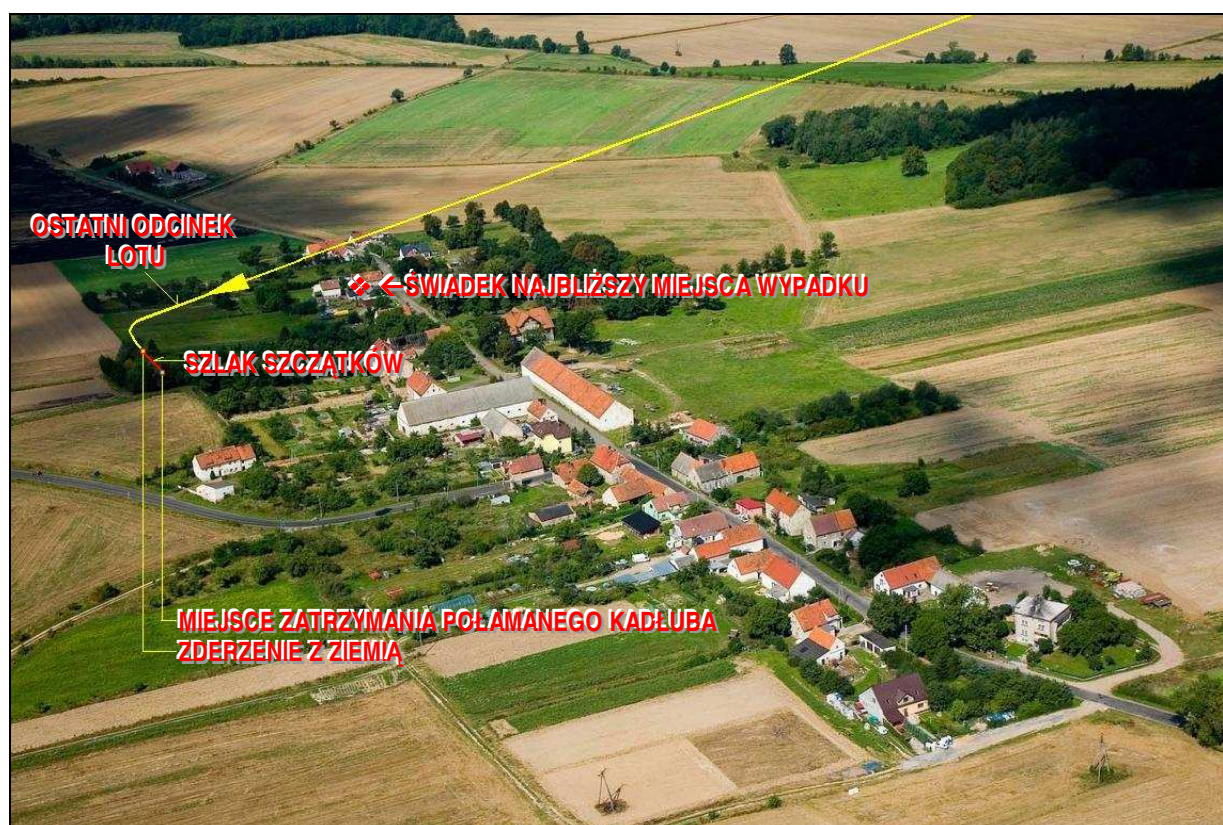
8 – Rejon wypadku z naniesionymi elementami sytuacji na zdjęciu lotniczym wsi Jarostów. Zdjęcie terenu wykonane w porze letniej kilka lat przed wypadkiem, stąd różnice w wysokości drzew.

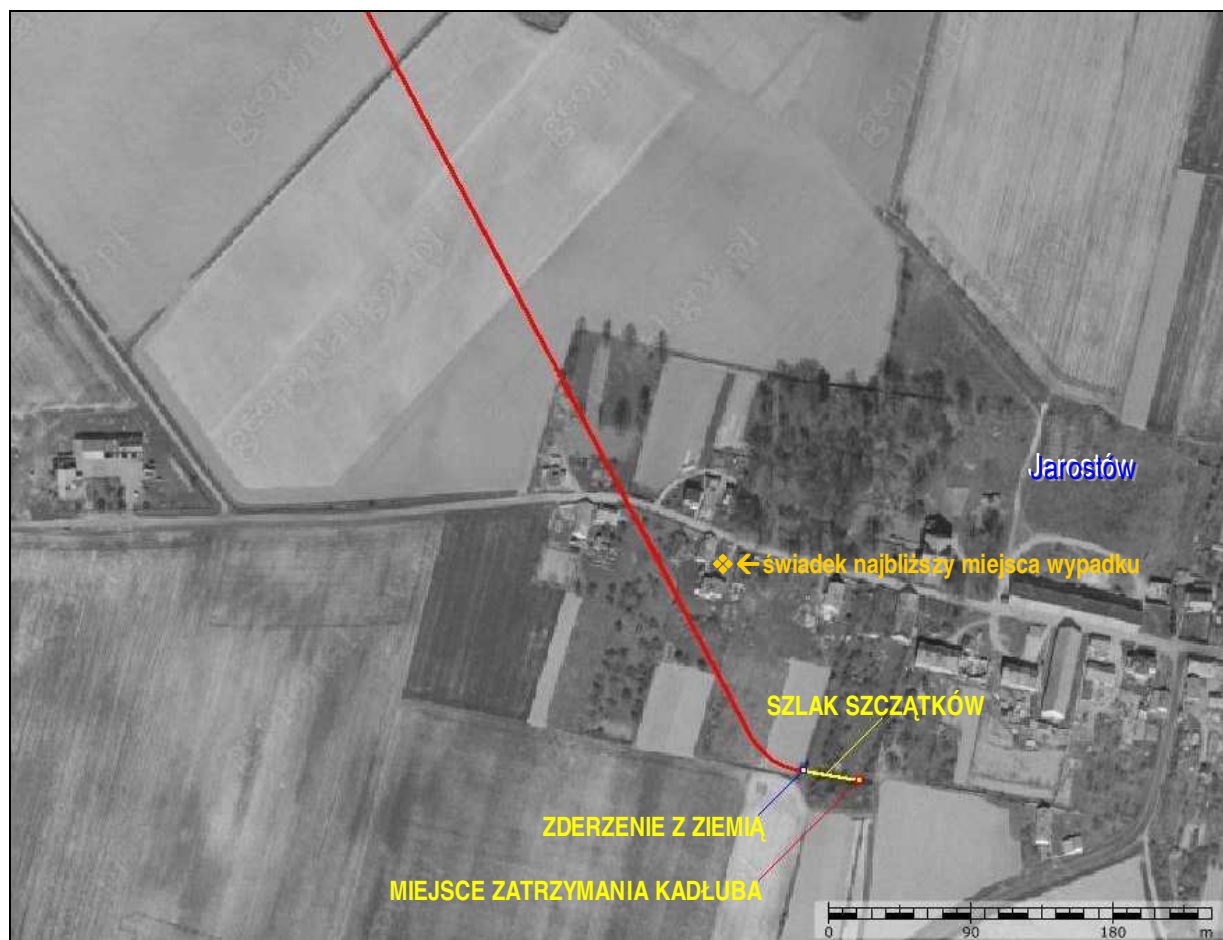
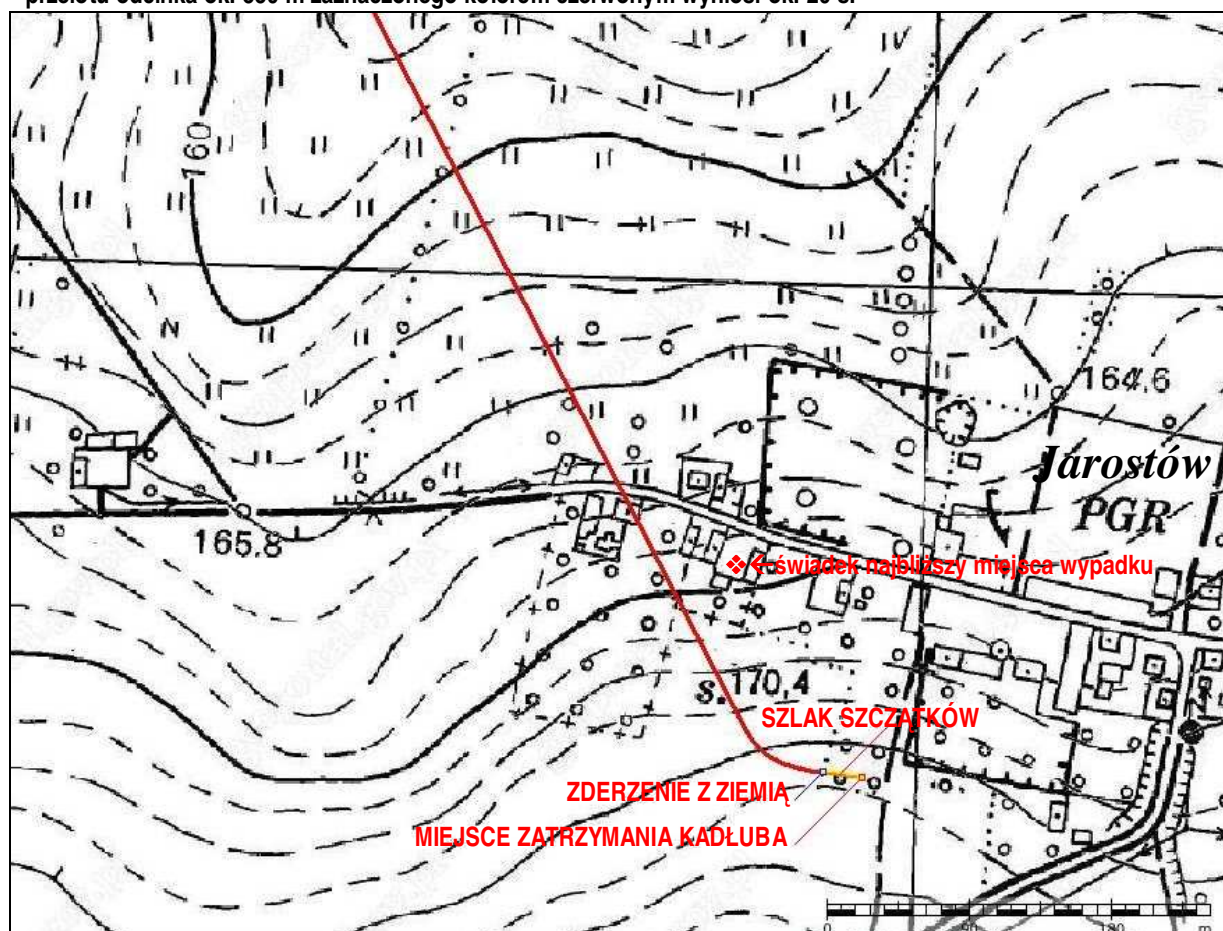
9a, 9b – Rejon miejsca wypadku z naniesionymi elementami sytuacji na ortofotomapie i mapie warstwicznej. Czas przelotu odcinka ok. 550 m zaznaczonego kolorem czerwonym wyniósł ok. 20 s.

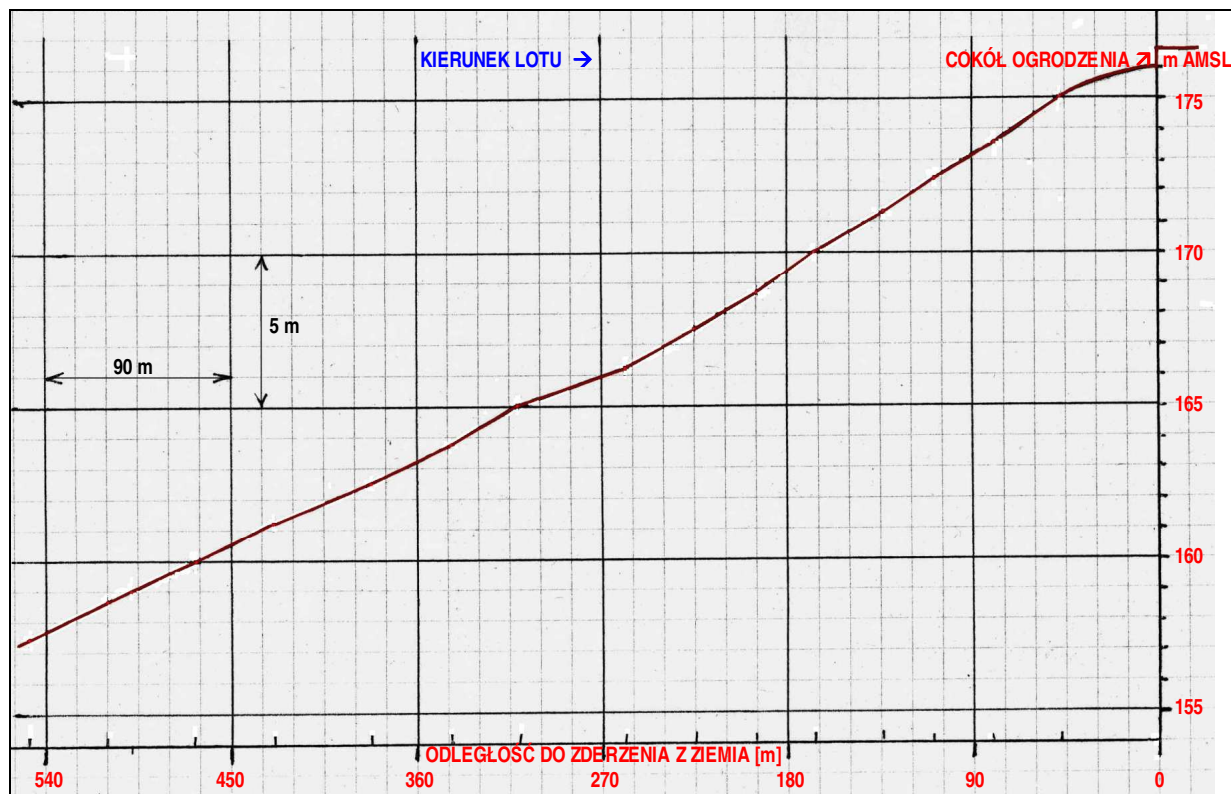
10 – Profil terenu w płaszczyźnie trajektorii ostatniej fazy lotu (tj. ostatnich ~550 m/~20 s trasy). Widoczne dość wyraźne nachylenie stoku, wynoszące ok. 1:27. Śmigłowiec zbliżał się do terenu z prędkością pionową ok. 1 m/s.

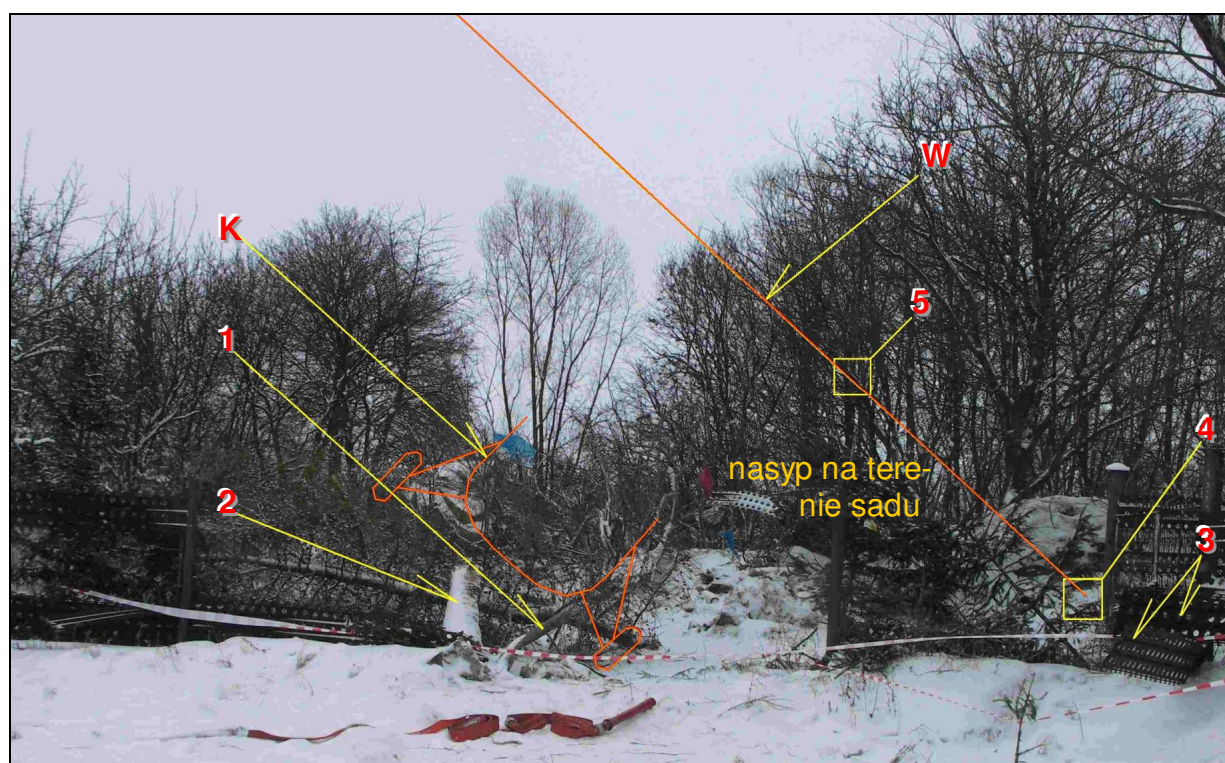
- 1 – zgięty słupek ogrodzenia, wykonany ze stalowej rury (po nim „ślizgał się” kadłub)
- 2 – powalony i połamany modrzew o średnicy ok. 22 cm (na nim złamał się kadłub)
- 3 – płyty ogrodzenia odgięte uderzeniem łopaty wirnika głównego w kierunku przeciwnym do kierunku lotu
- 4 – szczątki łopaty – miejsce uderzenia łopaty wirnika głównego w ogrodzenie
- 5 – miejsce złamania sosny na wysokości ok. 2,1 m [od uderzenia łopatą wirnika głównego]
- W – odtworzone położenie płaszczyzny wirnika głównego w chwili zderzenia z ziemią (poglądowo)
- K – odtworzone położenie obrysu kadłuba w chwili zderzenia z ziemią (poglądowo)

11 – Zobrazowanie poprzecznego położenia śmigłowca w chwili zderzenia z terenem [na podstawie śladów].

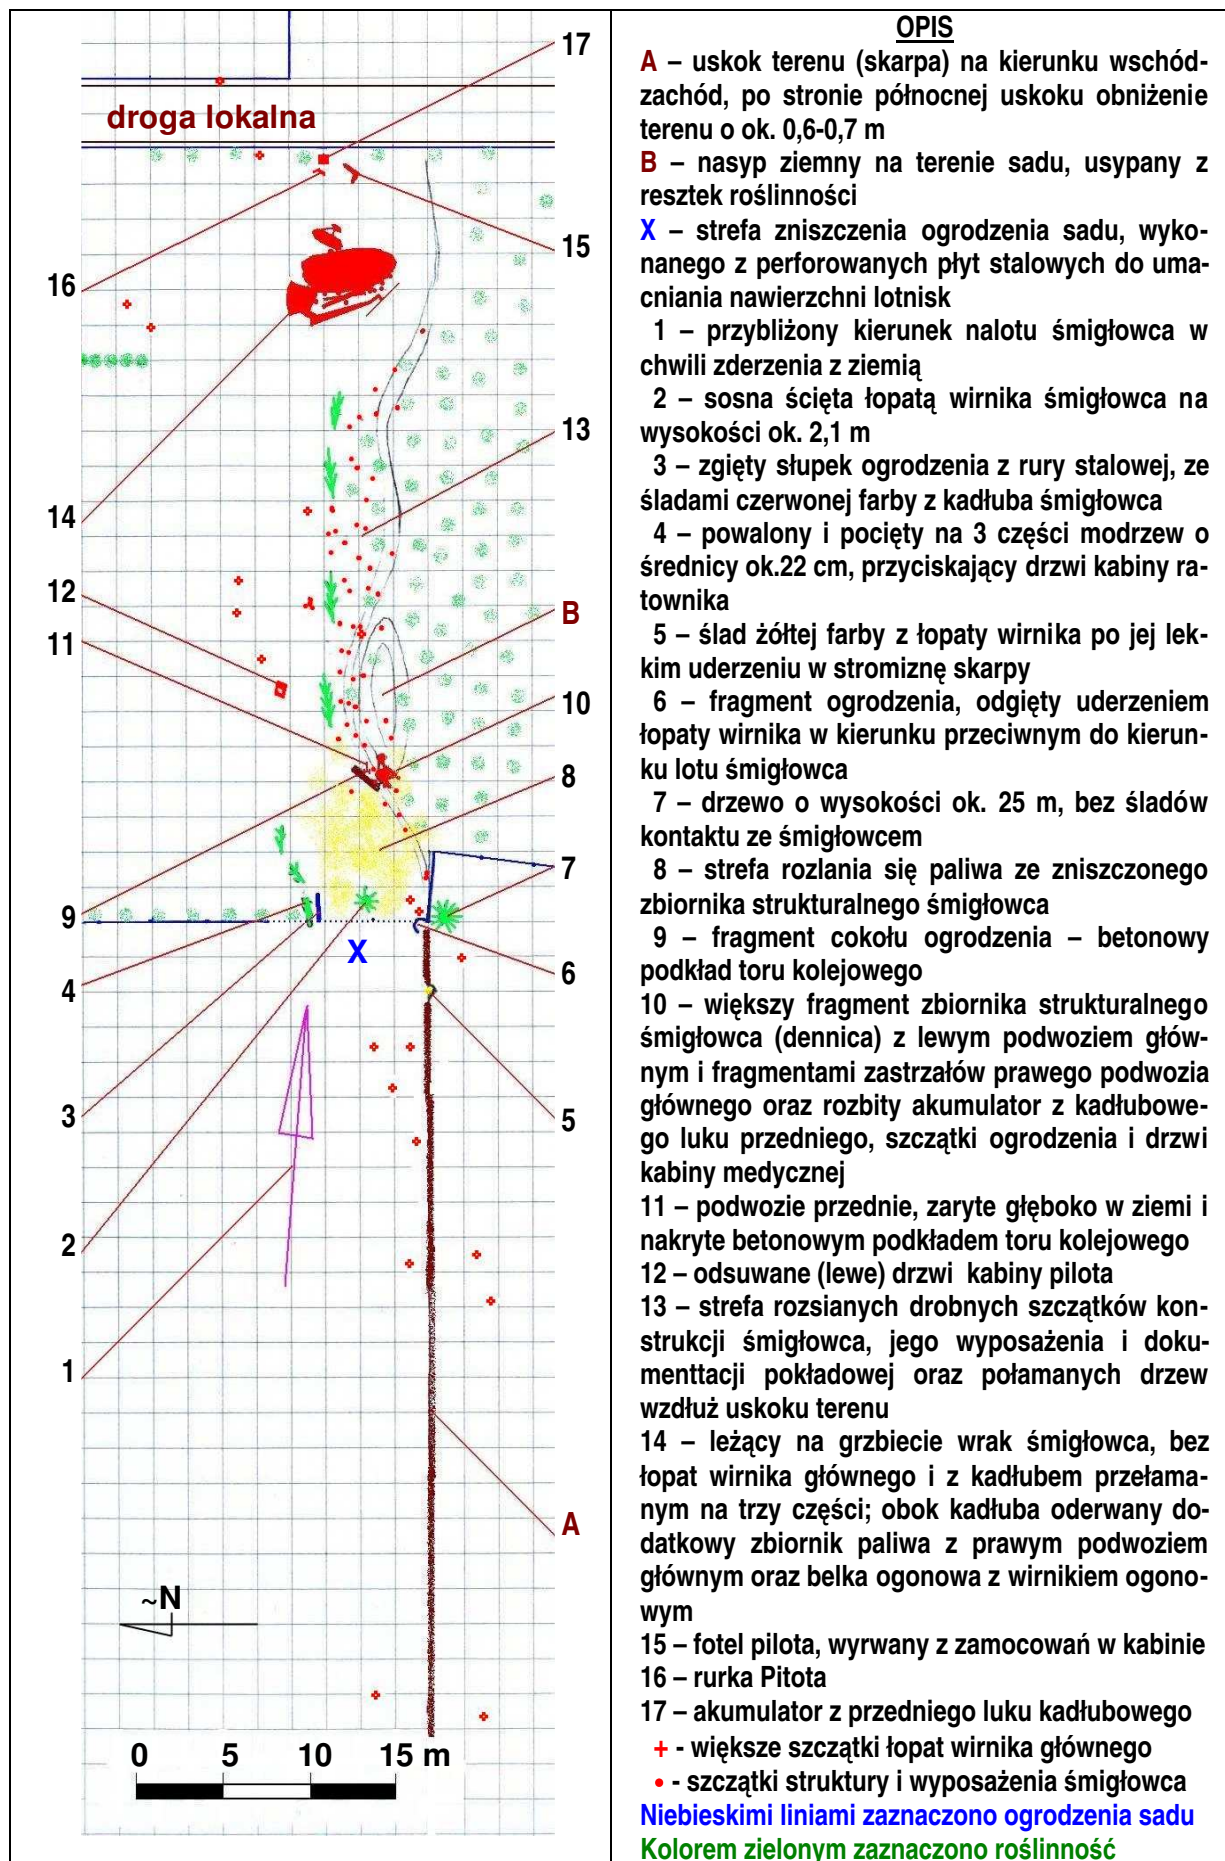
12 – Szczegółowy szkic miejsca wypadku z opisem sytuacji.

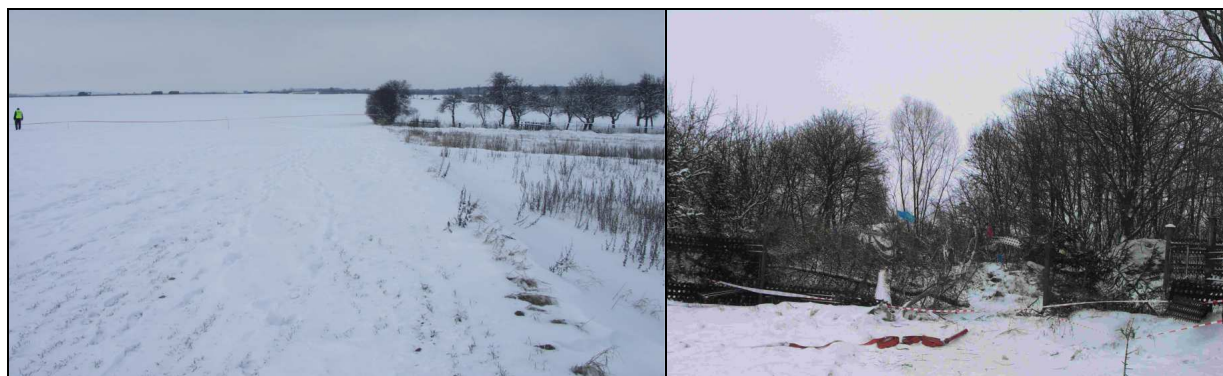
14 – Widok w kierunku przeciwnym do kierunku lotu, zdjęcie z miejsca zderzenia z ziemią.

15 – Miejsce zderzenia z ziemią i zniszczone ogrodzenie sadu.

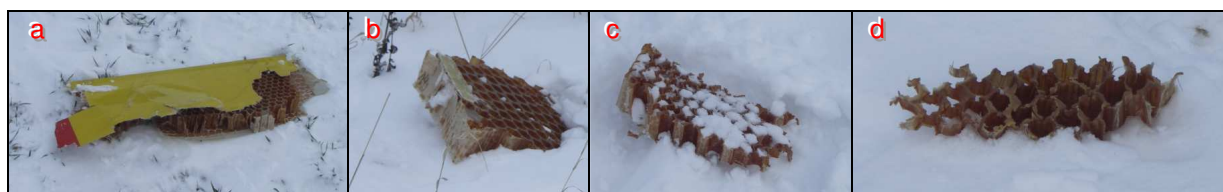
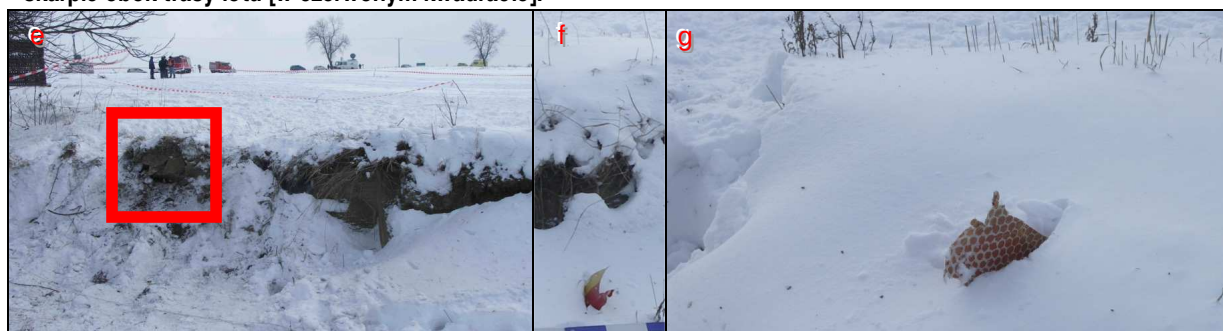
16a, 16b, 16c, 16d, 16e, 16f, 16g [powyżej i poniżej] - Szczątki łopat wirnika głównego znalezione przed miejscem zderzenia śmigłowca z ziemią, na zdjęciu 16e widoczny ślad żółtej farby z końcówki łopaty wirnika głównego na skarpie obok trasy lotu [w czerwonym kwadracie].

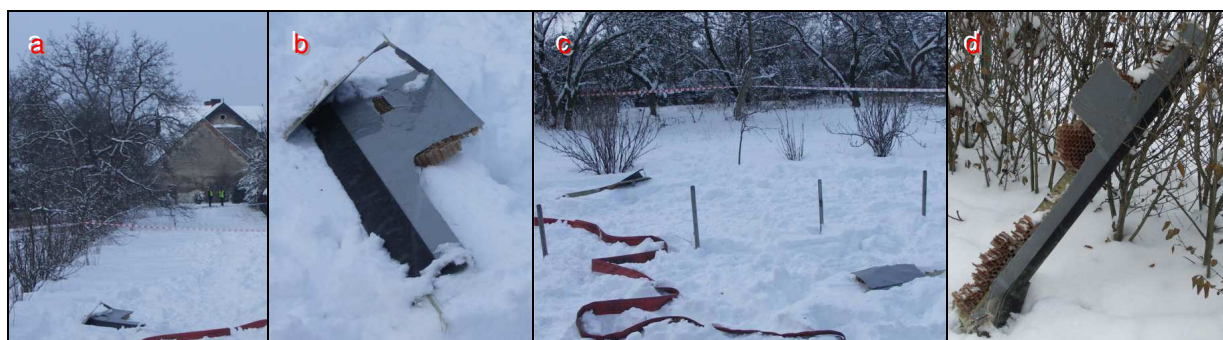
17a, 17b, 17c, 17d - Szczątki łopat wirnika głównego znalezione za miejscem zderzenia śmigłowca z ziemią.

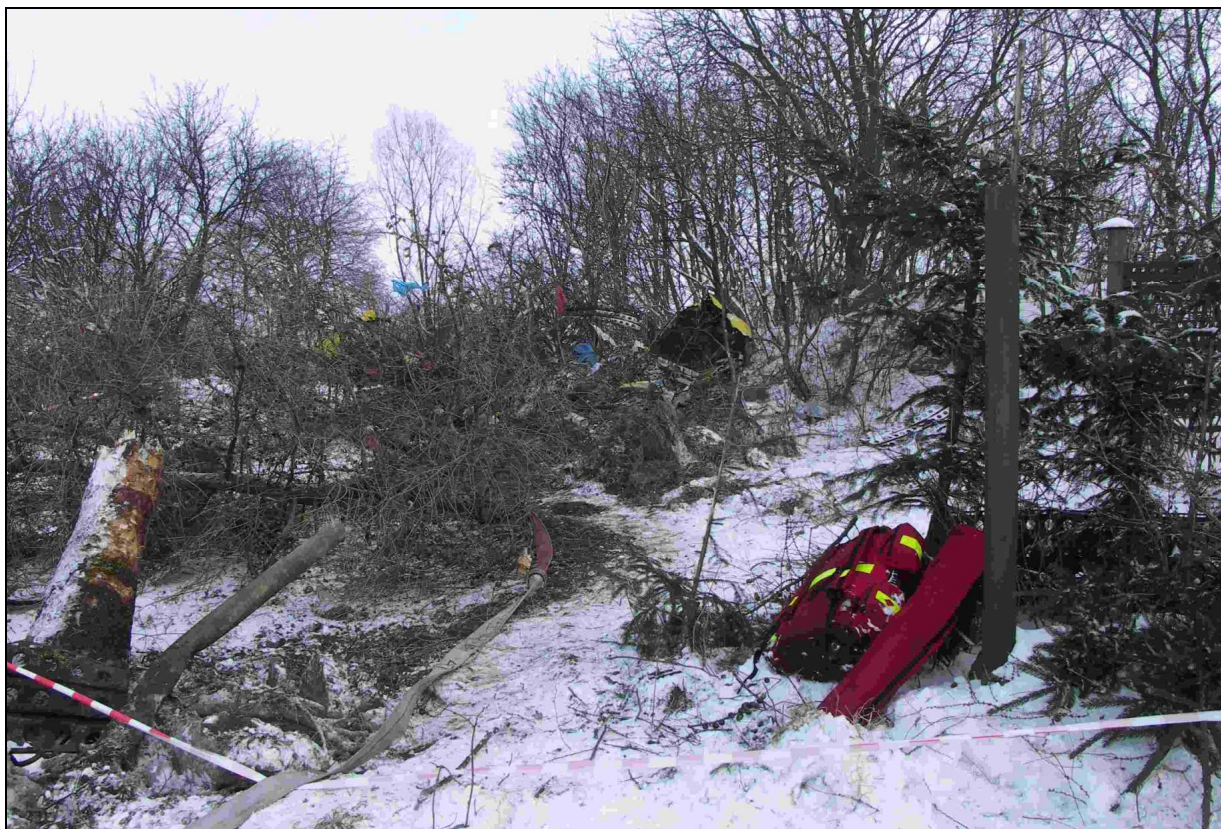
18 – Zniszczone ogrodzenie i połamane drzewa w miejscu zderzenia śmigłowca z ziemią. Na pierwszym planie torba z wyposażeniem medycznym, która wypadła ze śmigłowca po rozerwaniu kadłuba na cokole ogrodzenia.

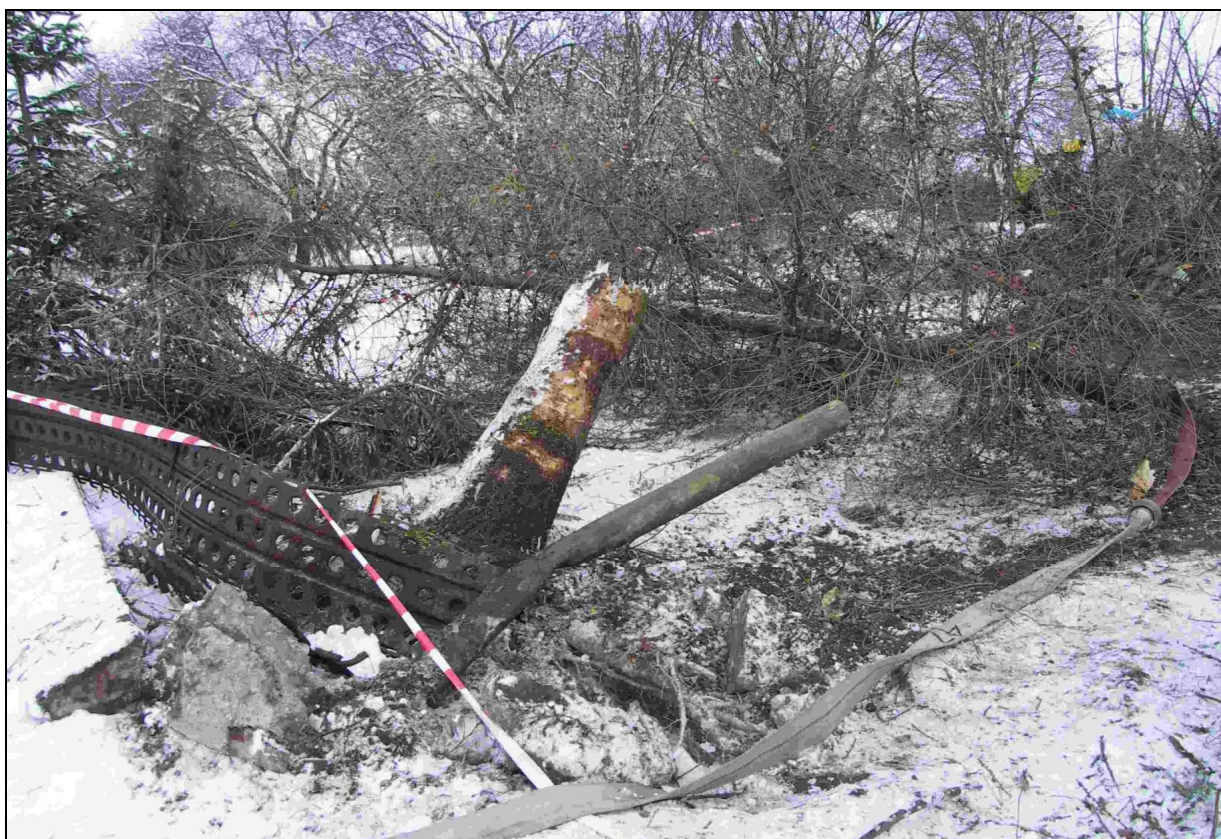
19 – Zniszczone ogrodzenie i połamane drzewa w miejscu zderzenia śmigłowca z ziemią.

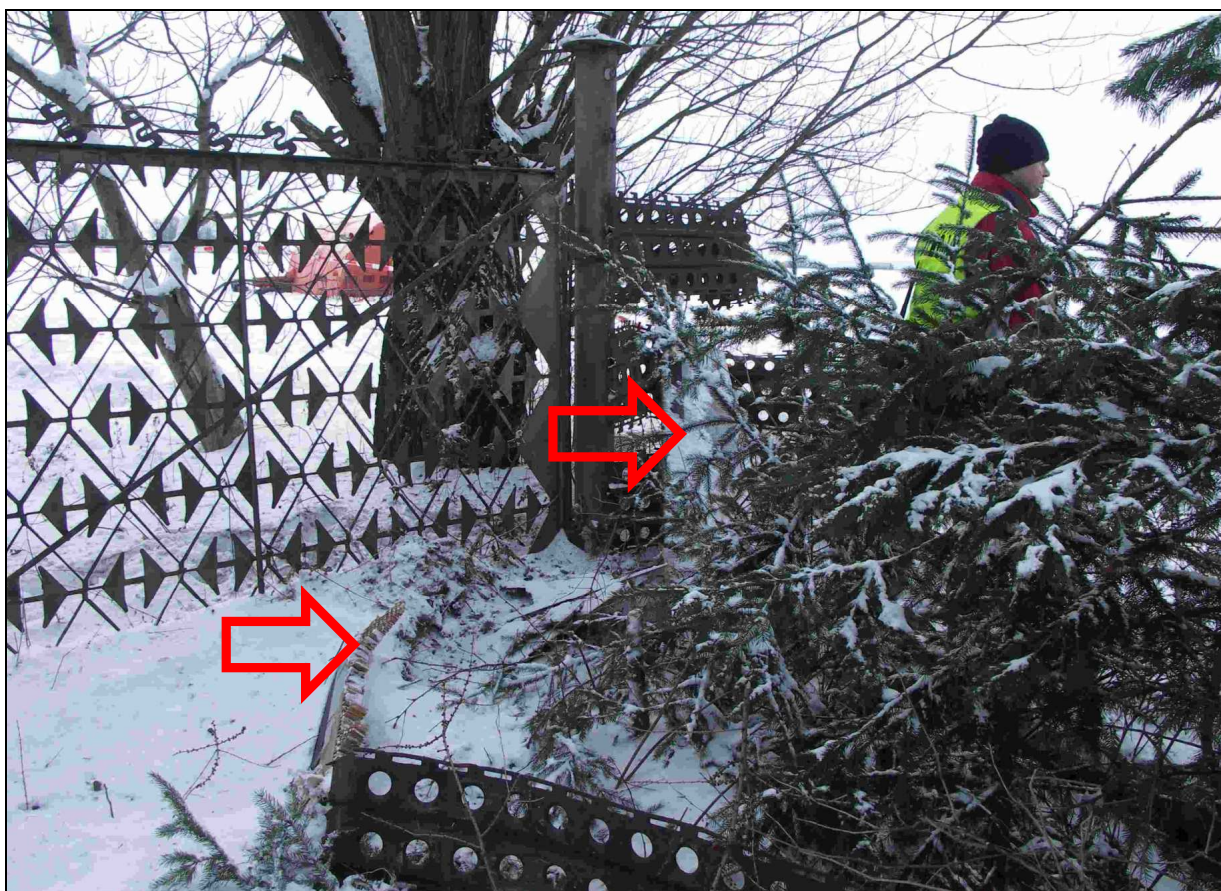
20 – Zniszczone ogrodzenie i połamane drzewa w miejscu zderzenia śmigłowca z ziemią. Widoczne duże fragmenty topaty wirnika głównego [wskazane strzałką].

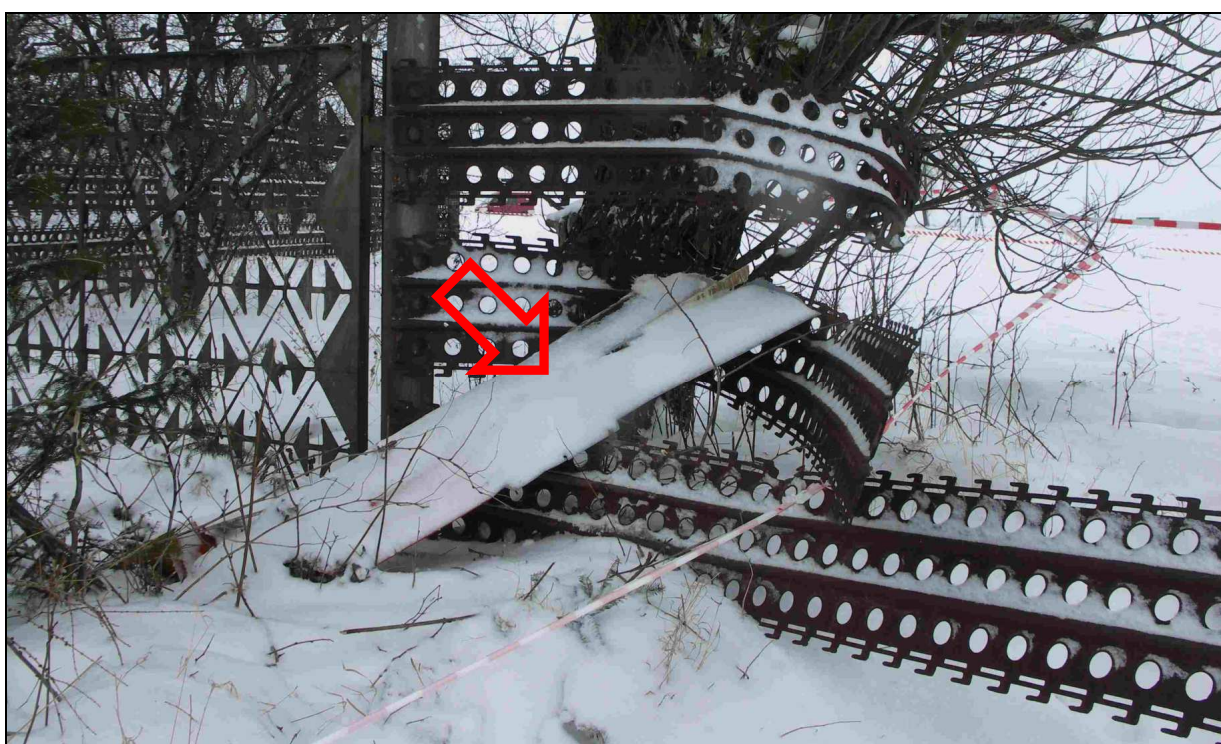
21 – Zniszczone ogrodzenie w miejscu zderzenia śmigłowca z ziemią. Widoczny duży fragment topaty wirnika głównego [wskazany strzałką].

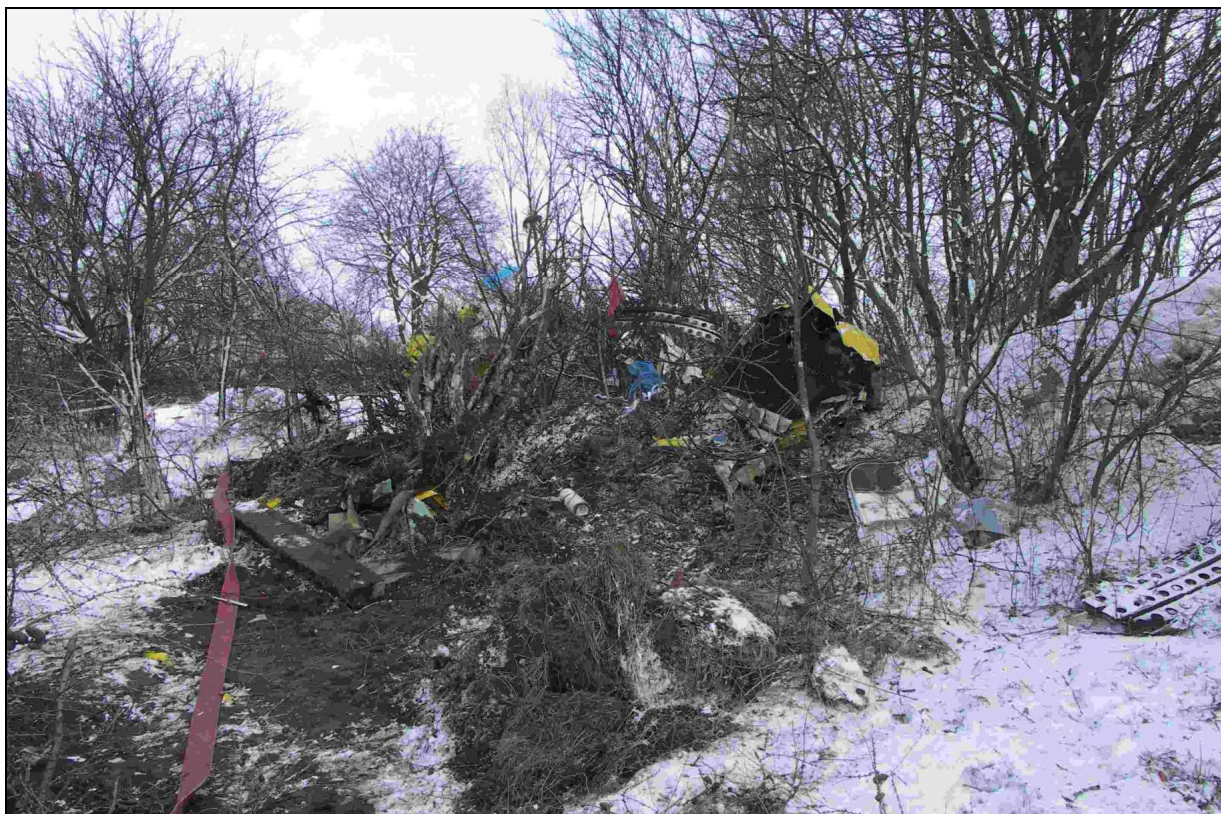
22 – Szczątki kadłuba śmigłowca i ogrodzenia, rzucone na nasyp ziemny w pobliżu miejsca zderzenia z ziemią.

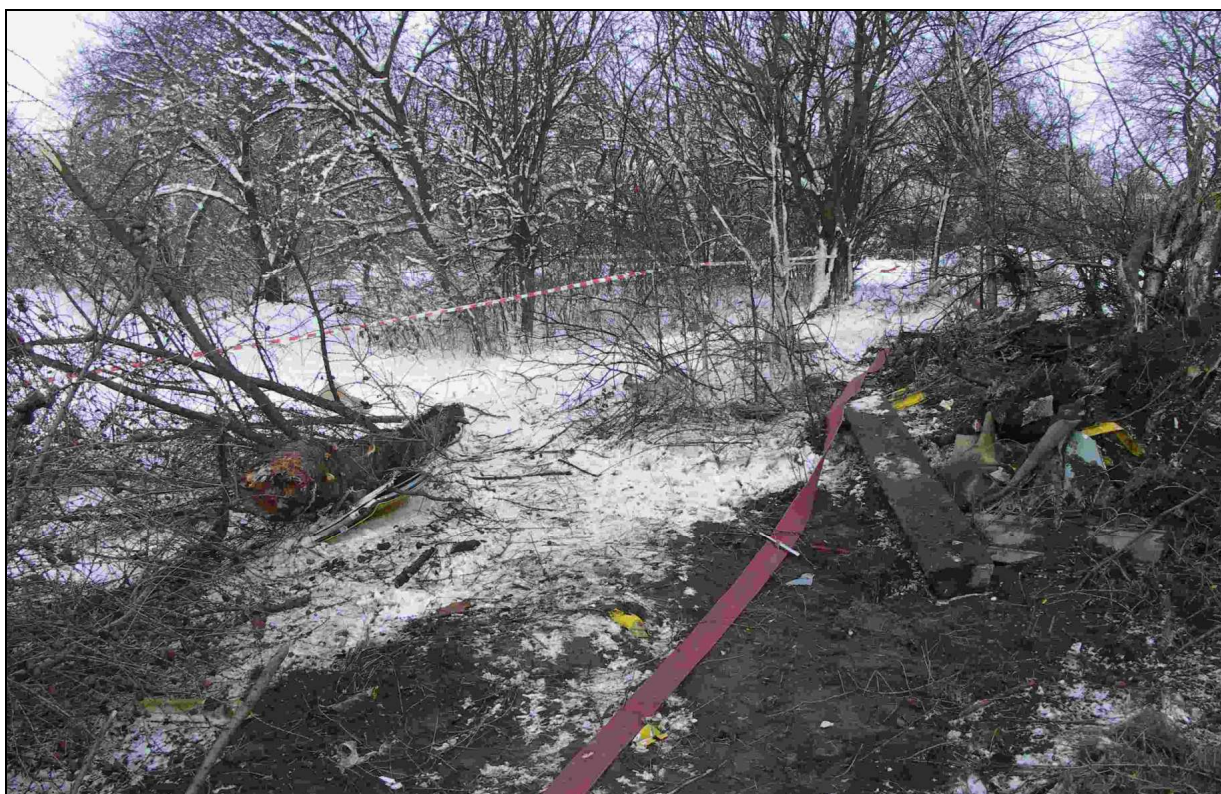
23 – Połamane drzewa oraz szczątki kadłuba śmigłowca i ogrodzenia, rzucone na nasyp ziemny w pobliżu miejsca zderzenia z ziemią. Po prawej stronie widoczny fragment cokołu ogrodzenia, wykonany z betonowego podkładu toru kolejowego. Po lewej drzwi ratownika, przyciśnięte pniem złamanego drzewa.

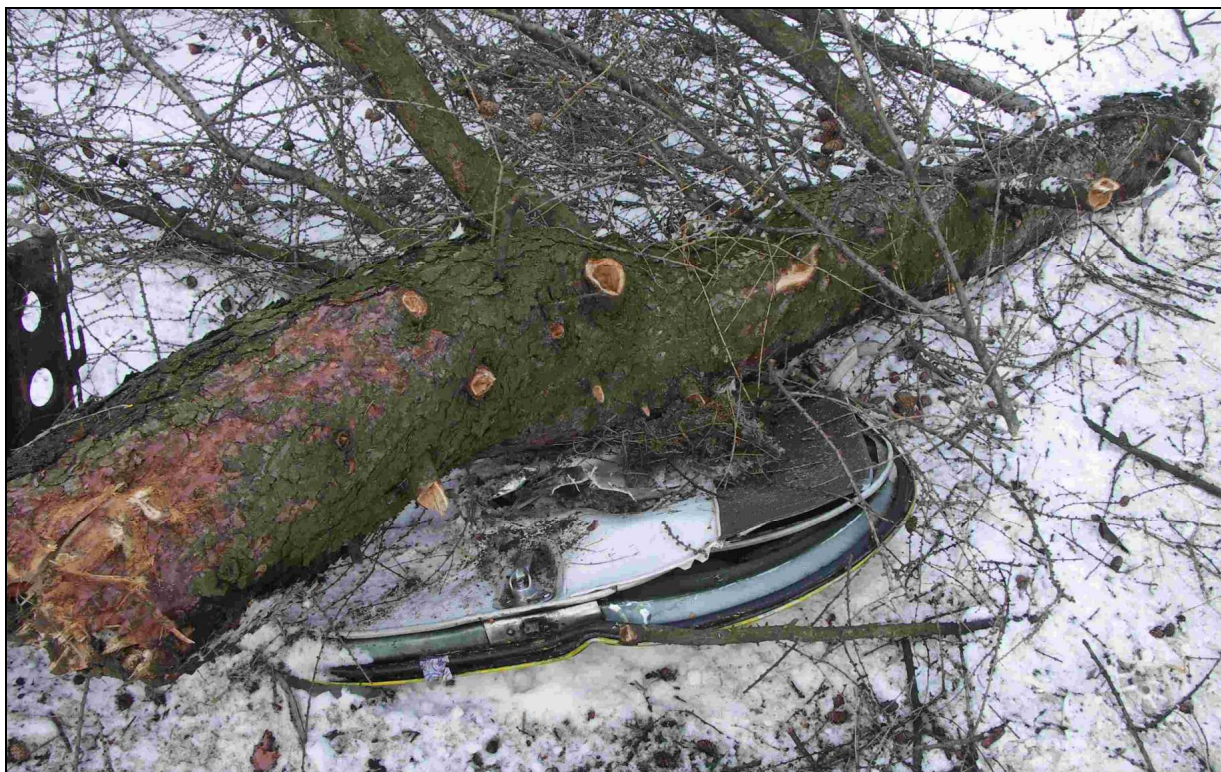
24 – Drzwi ratownika, przyciśnięte pniem złamanego drzewa.

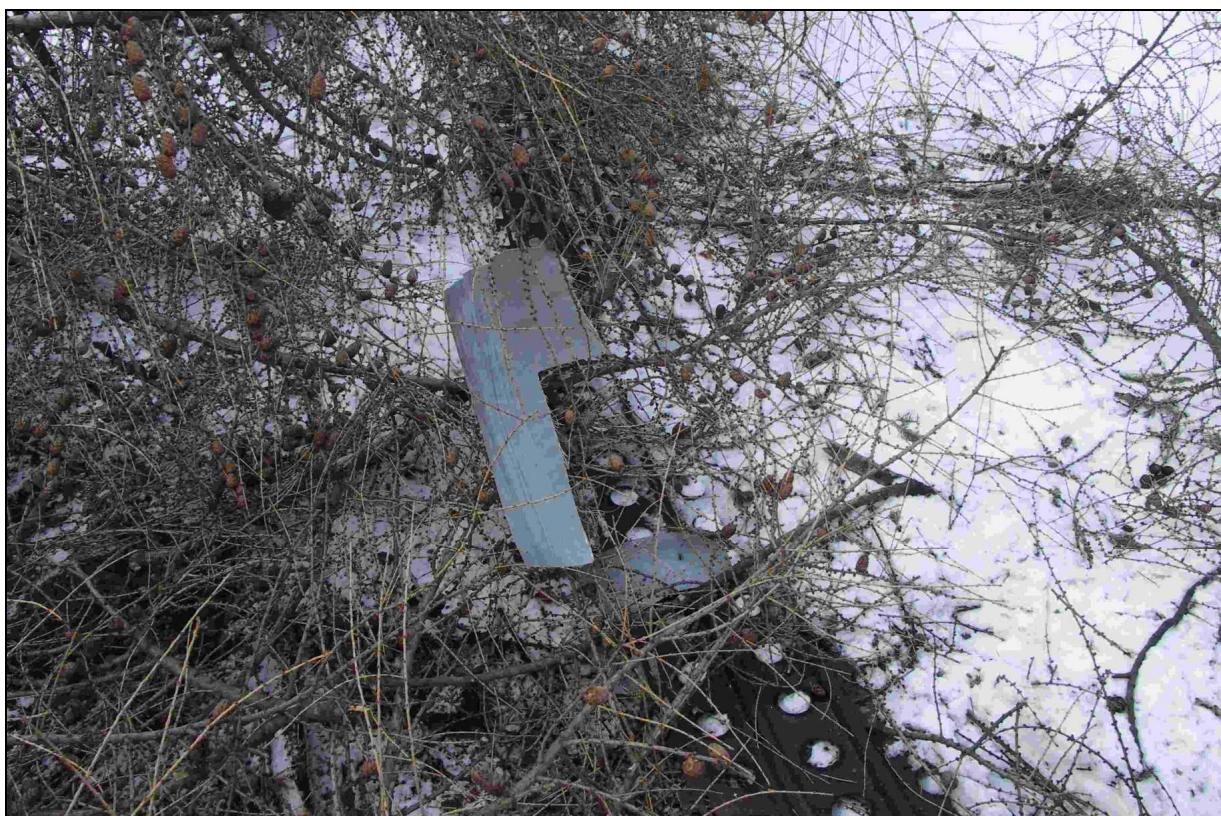
25 – Uszkodzone ogrodzenie i odłamek topaty wirnika głównego.
