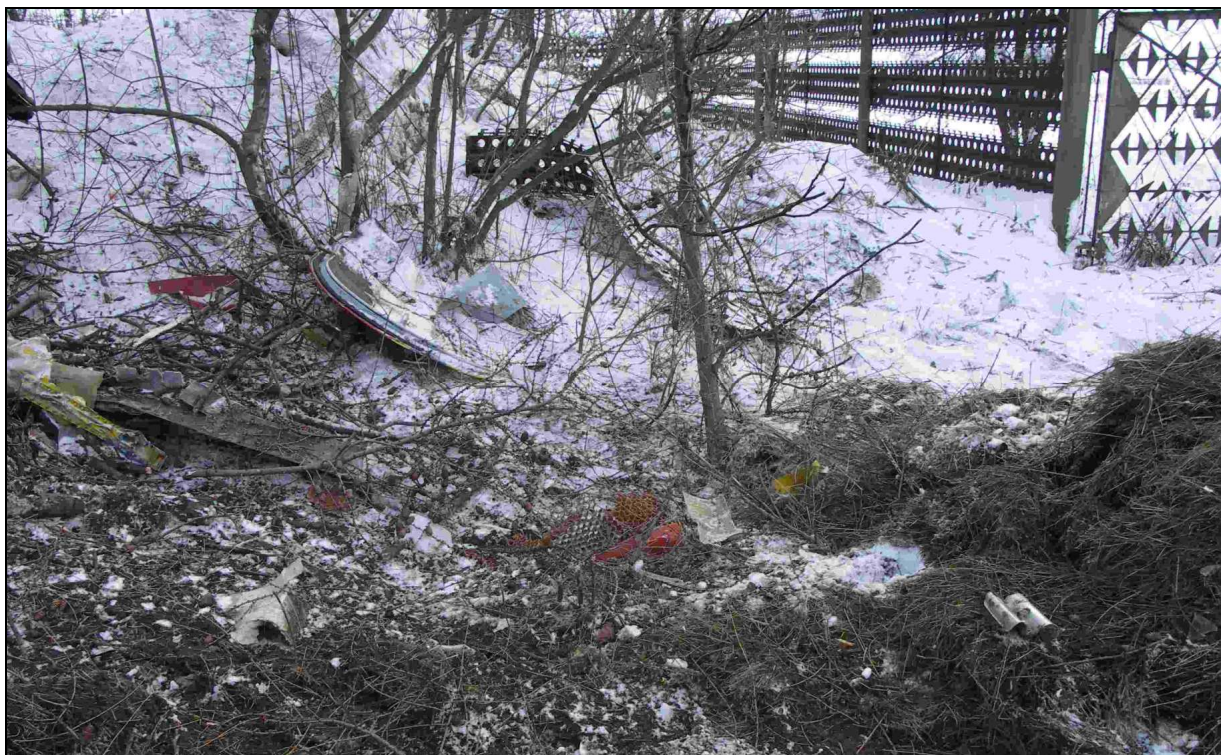
26 – Szczątki śmigłowca tuż za miejscem zderzenia z ziemią. Widoczne leżące drzwi kabiny sanitarnej i fragment ogrodzenia oraz szczątki łopat wirnika głównego.

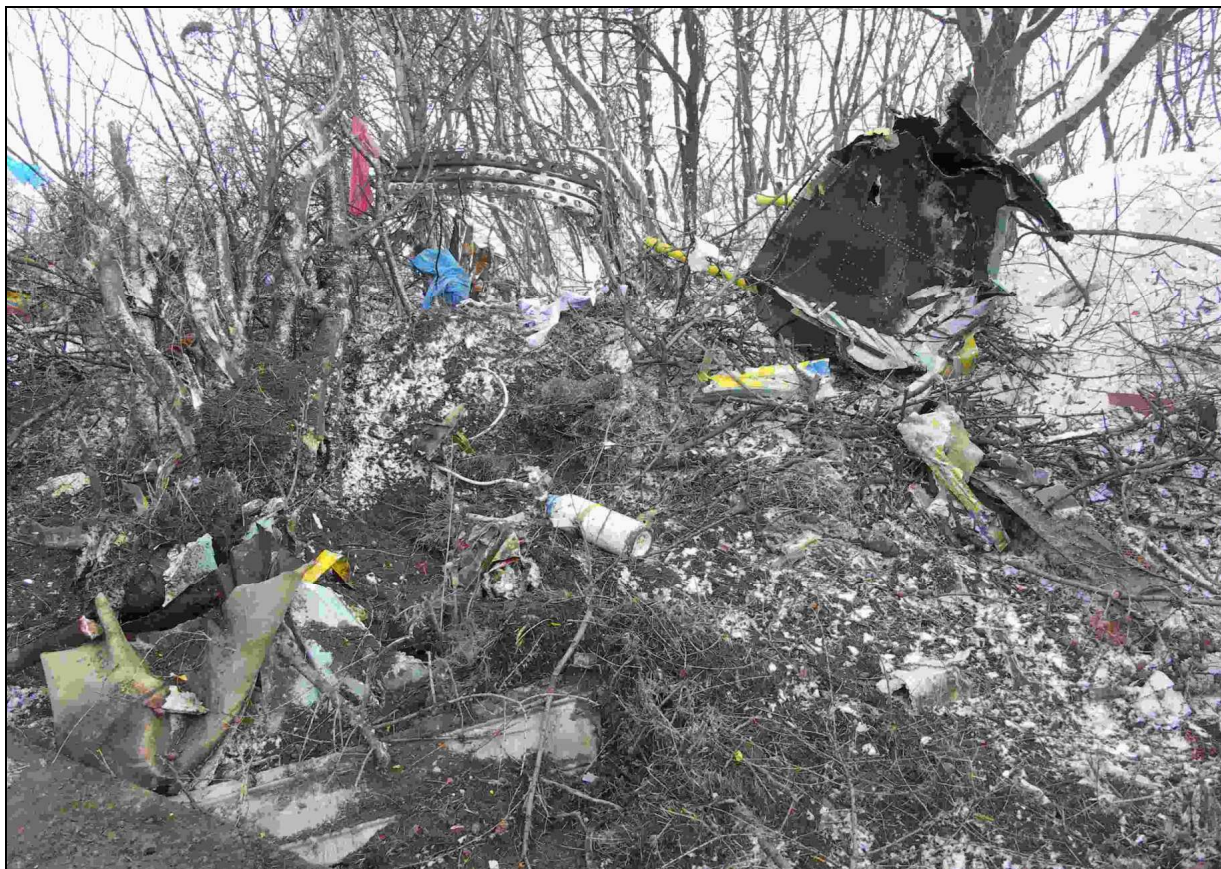
27 – Szczątki podłogi i dolnej części struktury kadłuba. Na dalszym planie większy fragment pokrycia kadłuba.

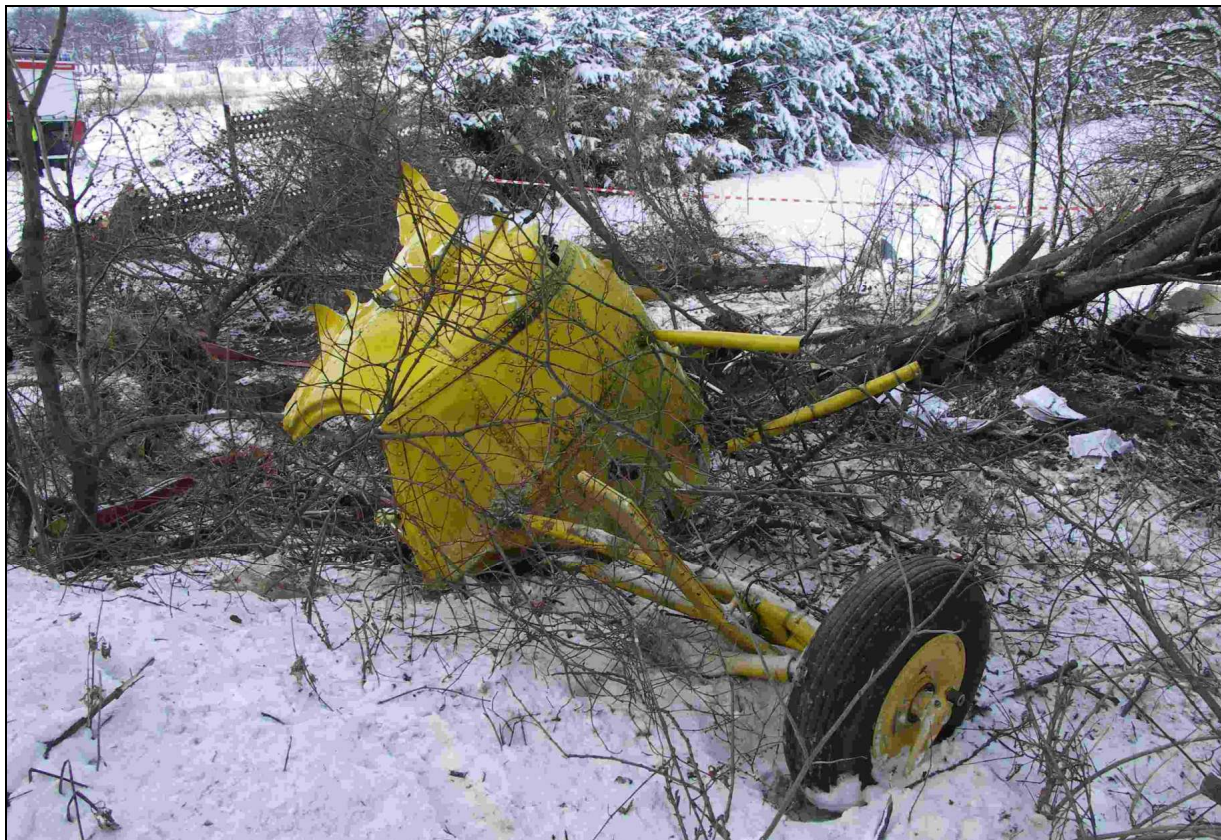
28 – Fragment pokrycia strukturalnego zbiornika paliwa oraz zamocowane do niego lewe podwozie główne i zastrzały prawego podwozia głównego.

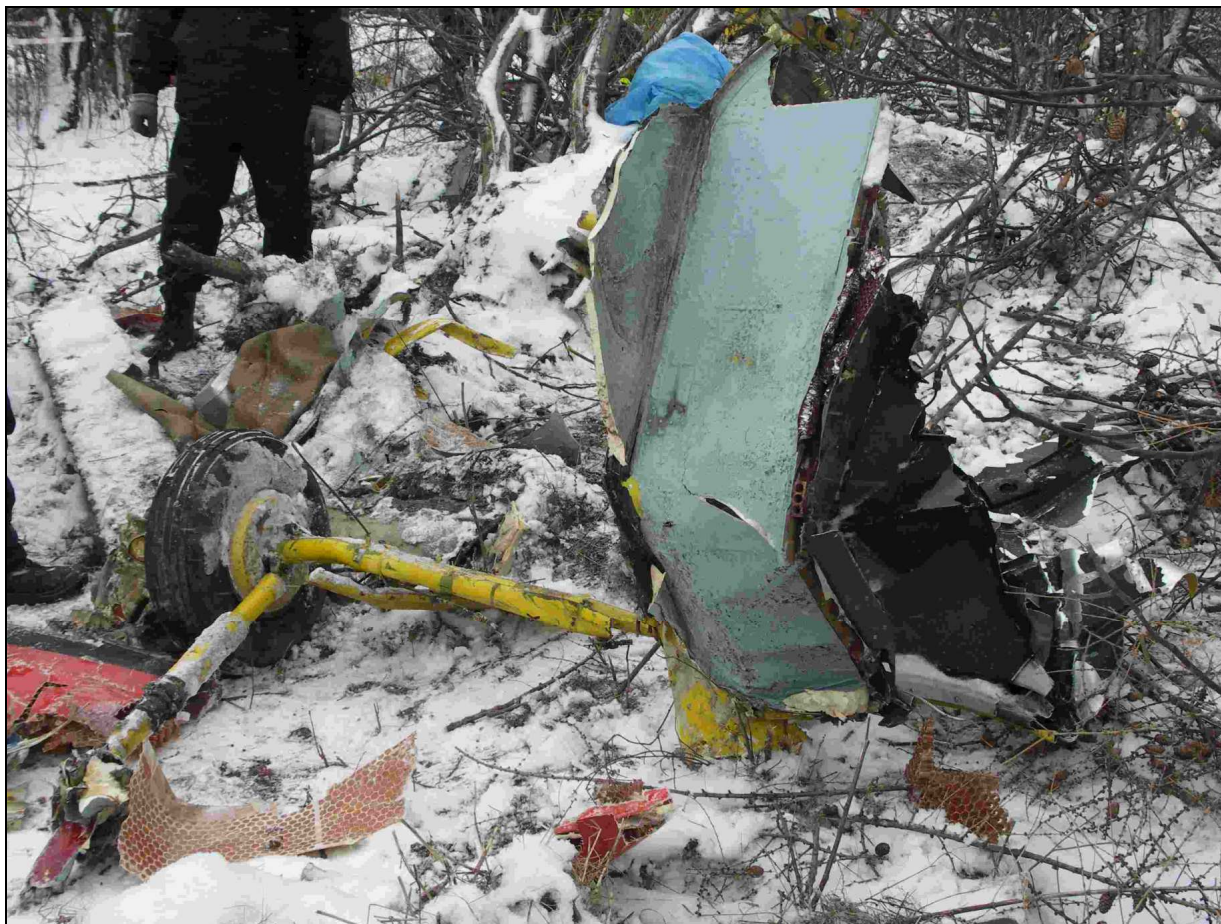
29 – Fragment pokrycia strukturalnego zbiornika paliwa oraz lewe podwozie główne.

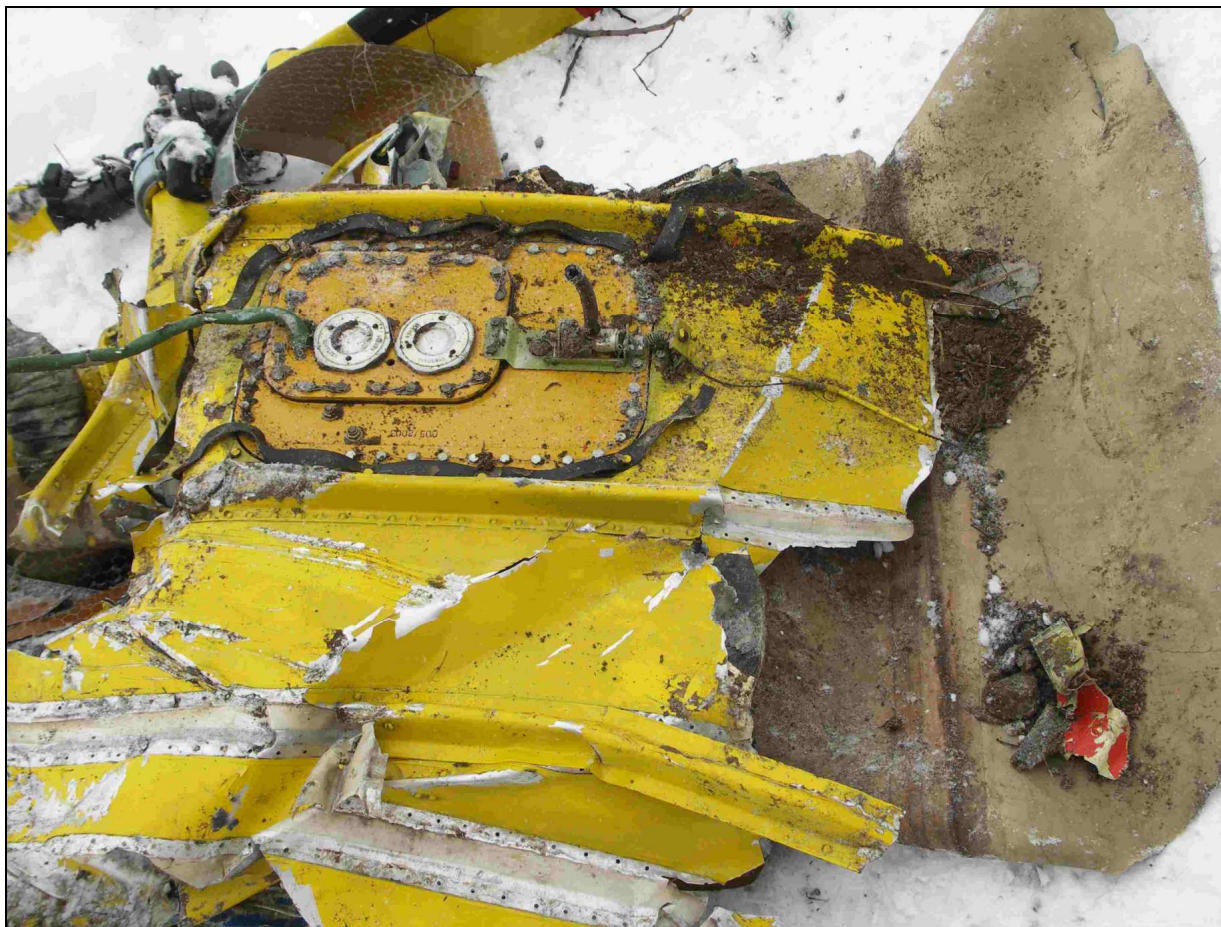
30 – Fragment pokrycia strukturalnego zbiornika paliwa z nadajnikami poziomu paliwa.

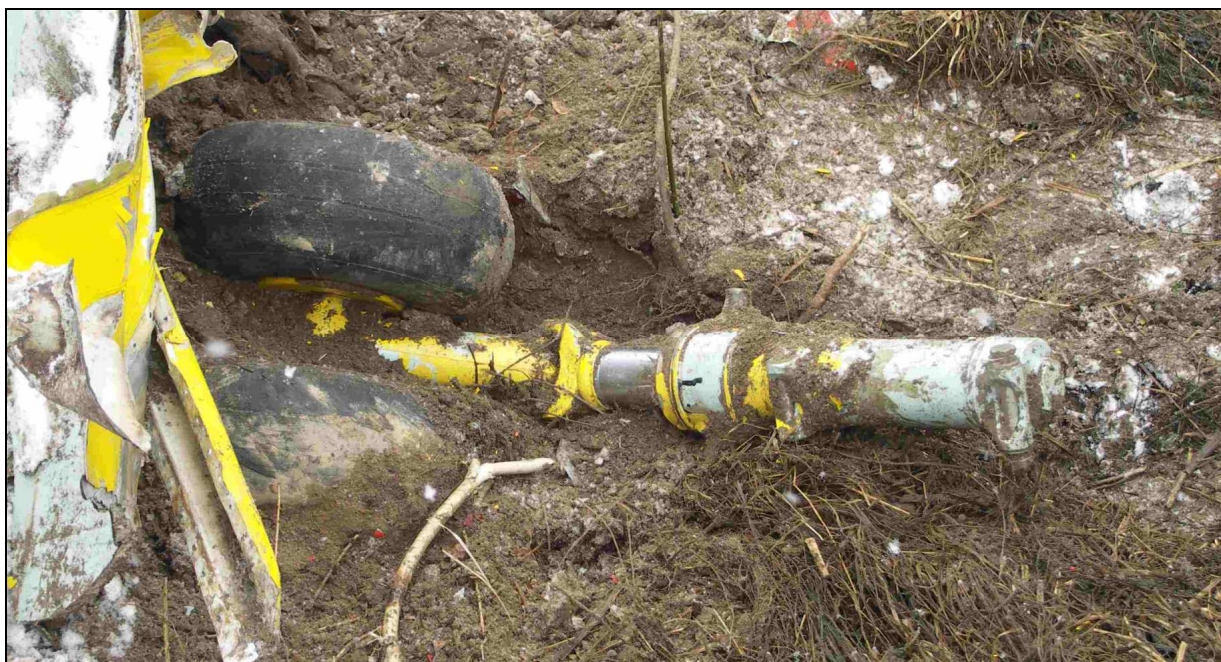
31 – Podwozie przednie częściowo zagłębione w grunt.

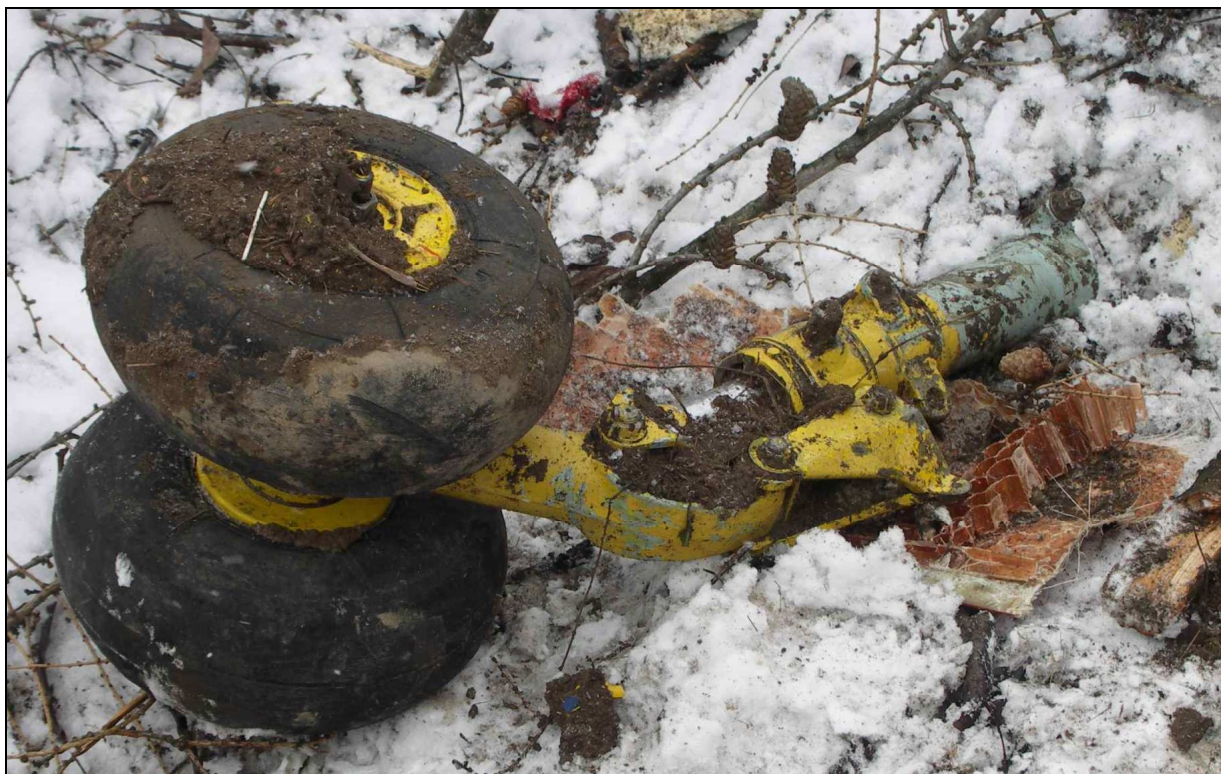
32 – Przednie podwozie po wykopaniu z gruntu, pod nim szczątki łopaty wirnika głównego [wypełniacz ulowy].

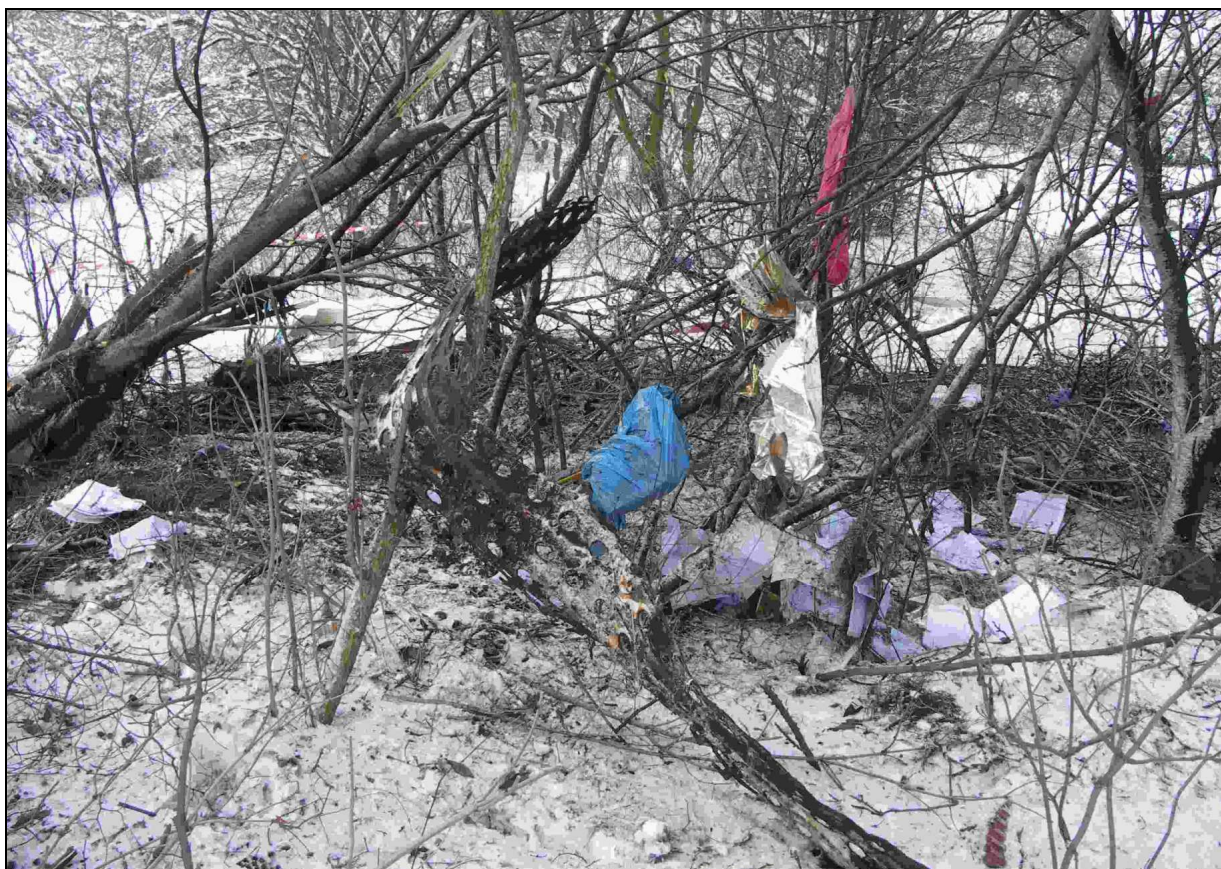
33 - Połamane drzewa, fragment ogrodzenia i rozsypana dokumentacja pokładowa.

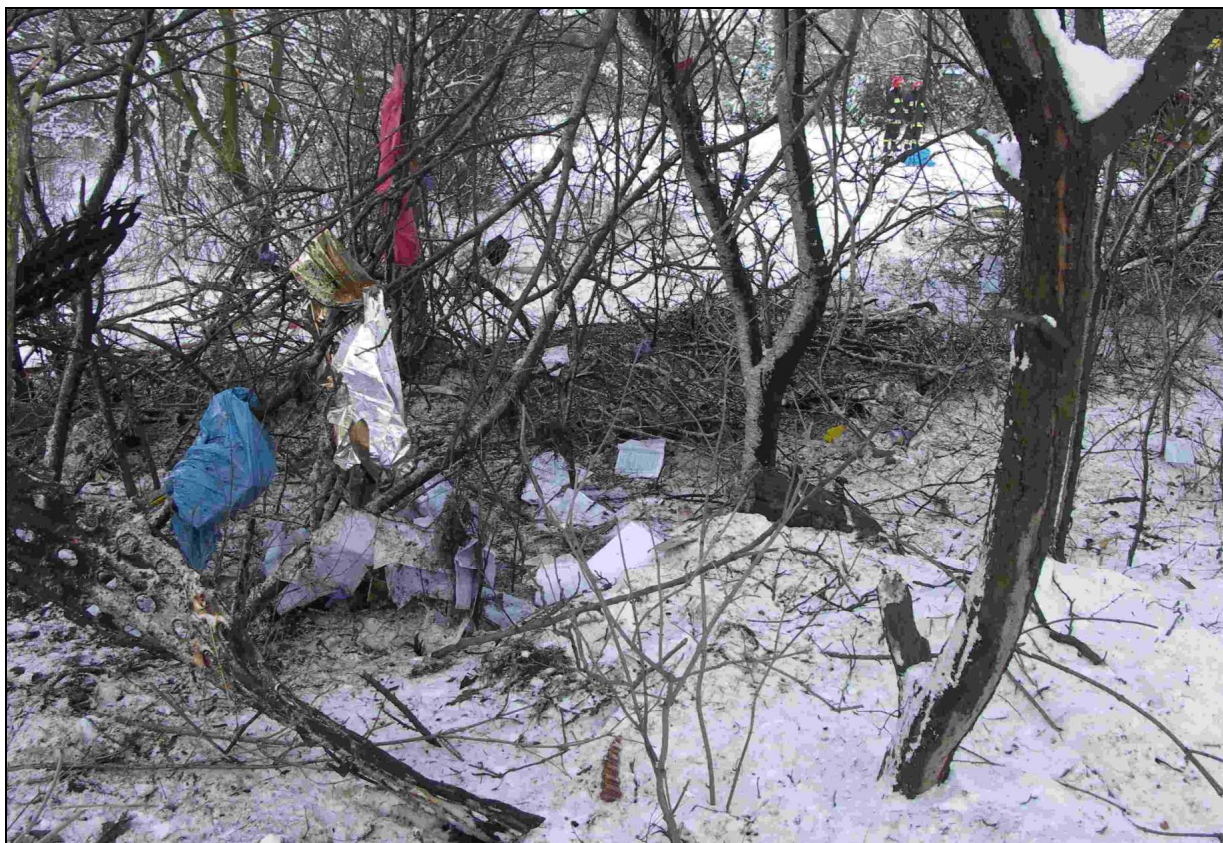
34 - Połamane drzewa, drobne szczątki struktury kadłuba, fragment ogrodzenia i rozsypana dokumentacja pokładowa.

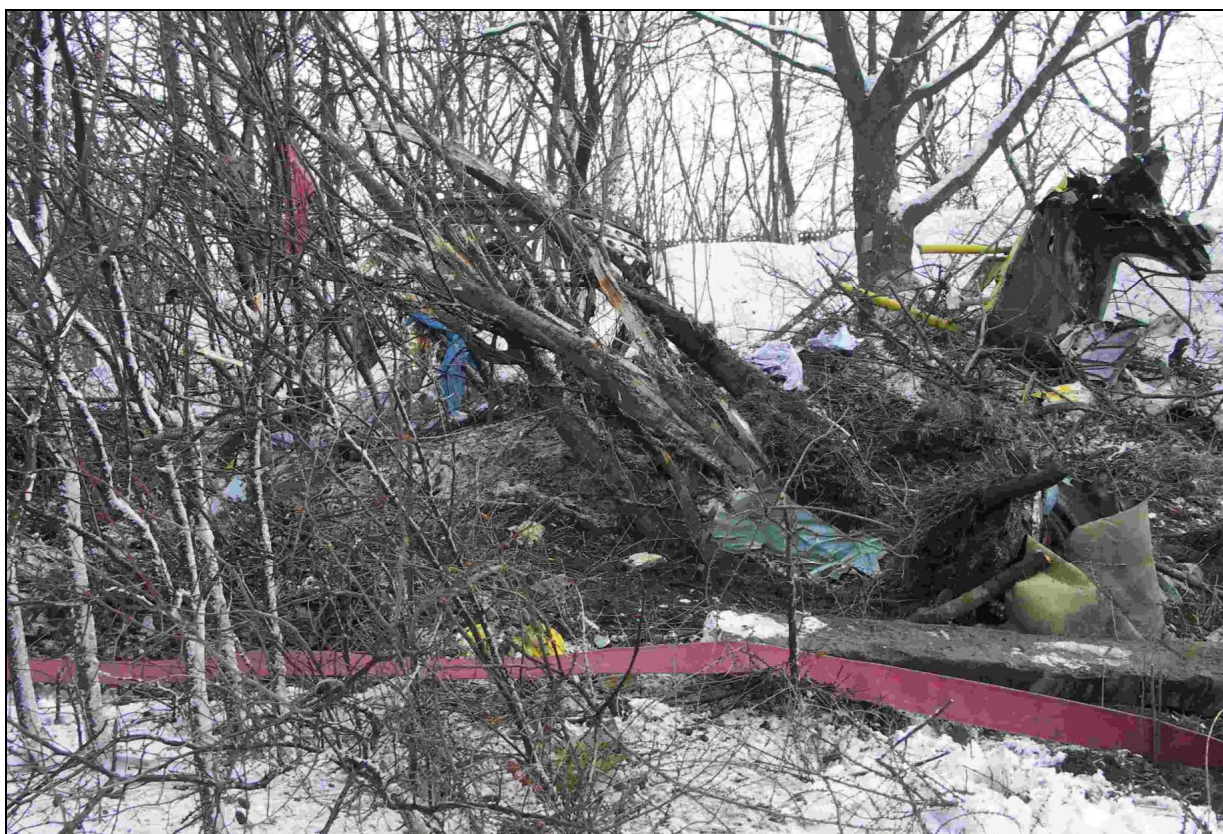
35 - Drzewa połamane uderzeniem kadłuba śmigłowca.

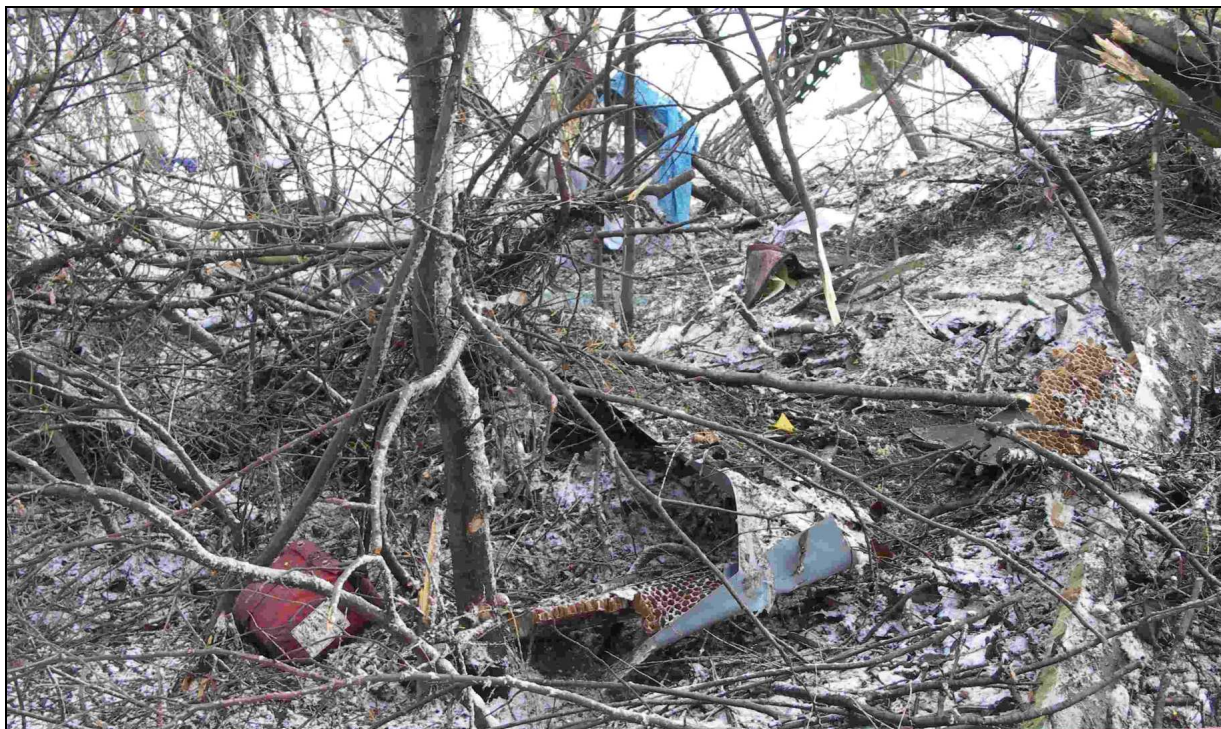
36 – Szczątki topat wirnika głównego i torba z wyposażeniem sanitarnym, leżące w pobliżu wyrwy w ogrodzeniu.

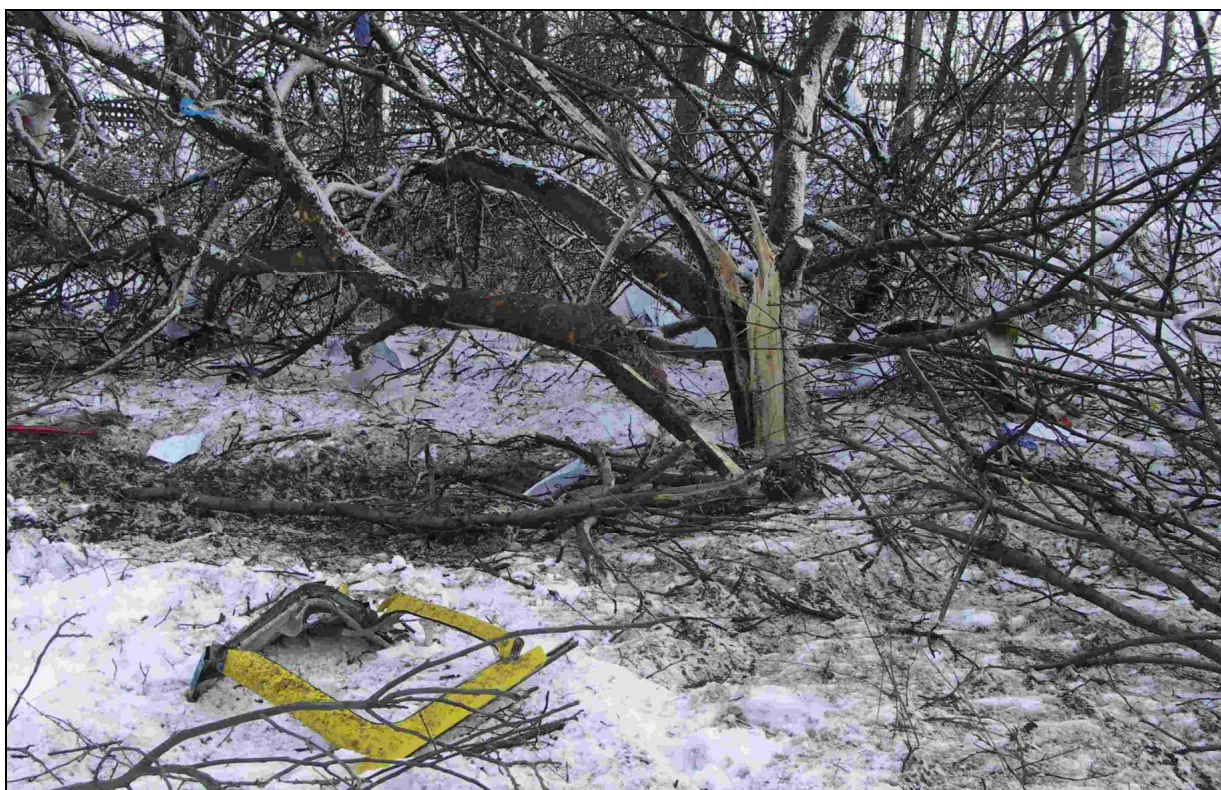
37 – Drzewo uszkodzone przez śmigłowiec oraz odsuwane drzwi boczne pilota, zniszczone i wyrwane z kadłuba.

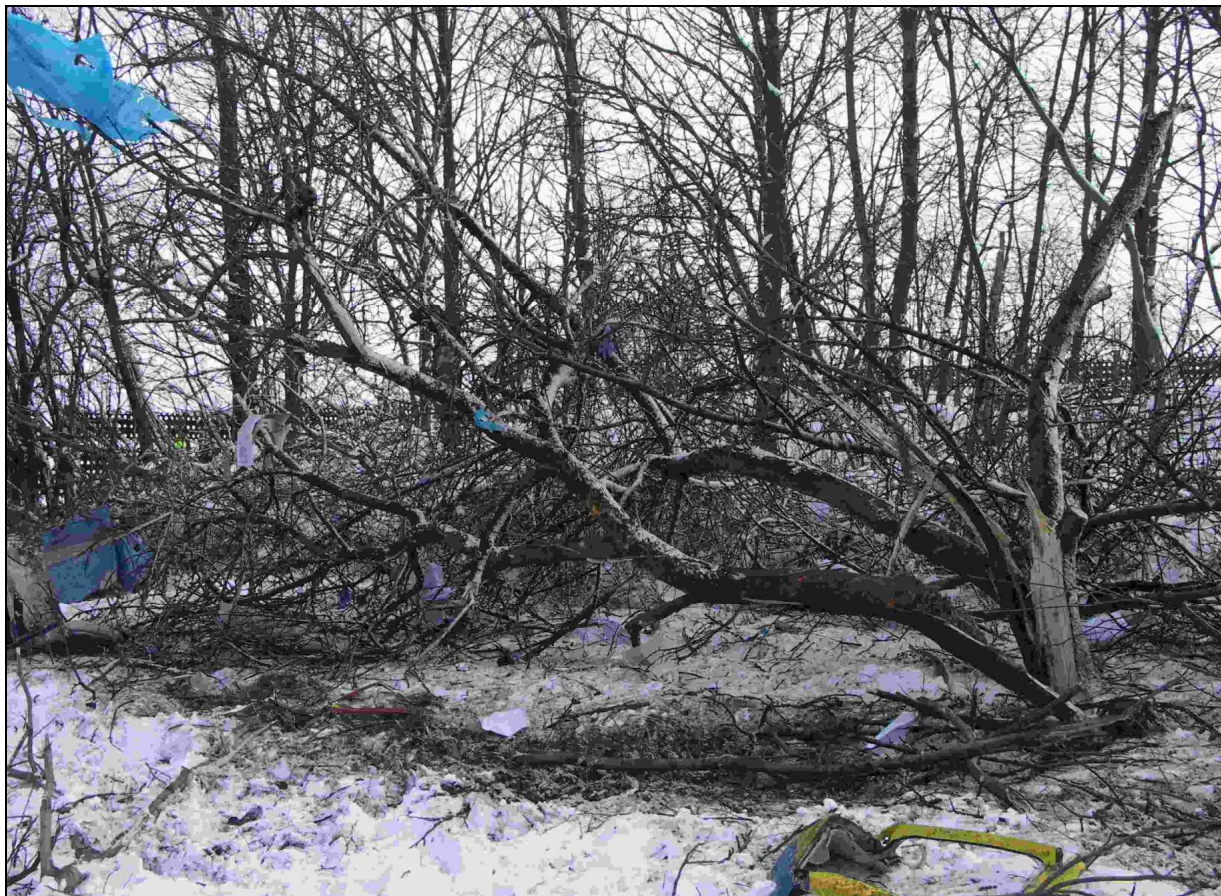
38 – Drzewa połamane przez ślizgający się po nich kadłub śmigłowca, fragment odsuwanych drzwi pilota i porzucana dokumentacja pokładowa.

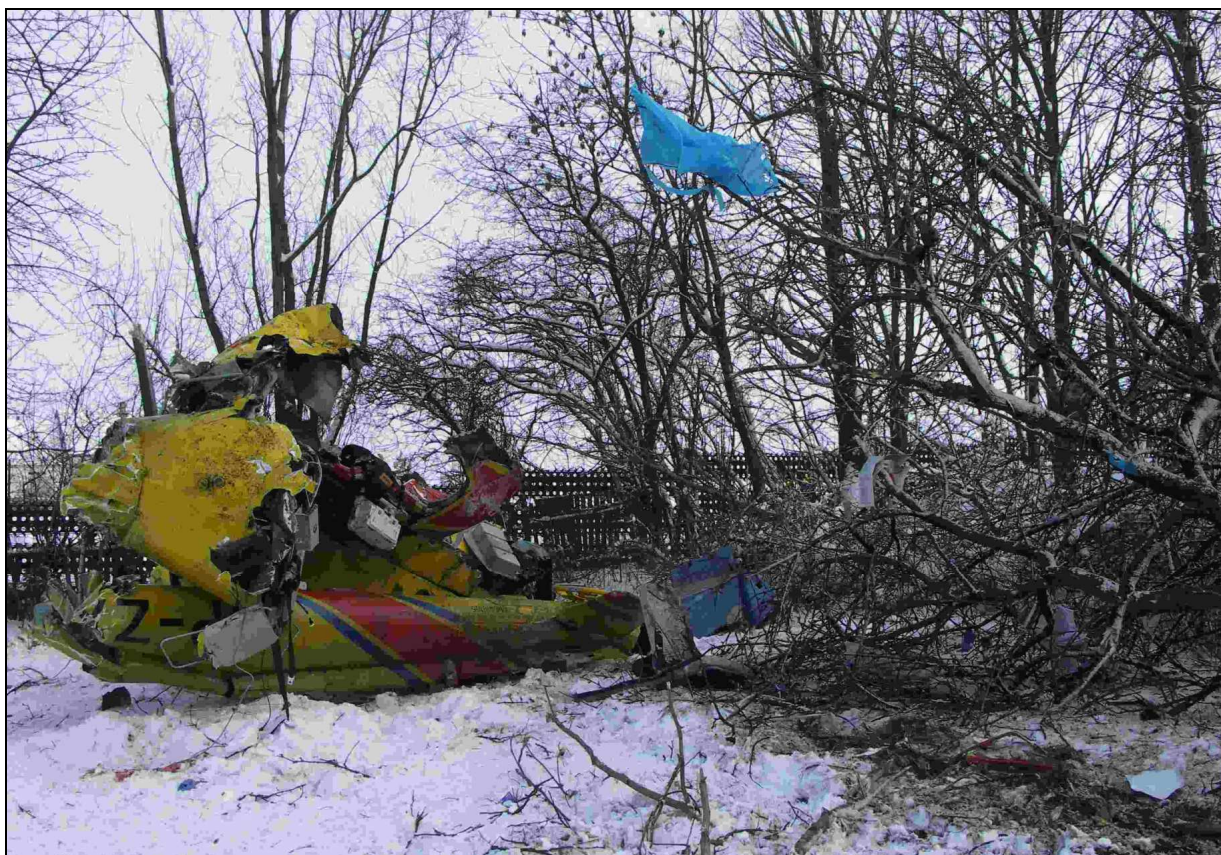
39 – Ogólny widok zniszczonego kadłuba. Z prawej strony kadru drzewa połamane i powalone przez ślizgający się po nich kadłub.

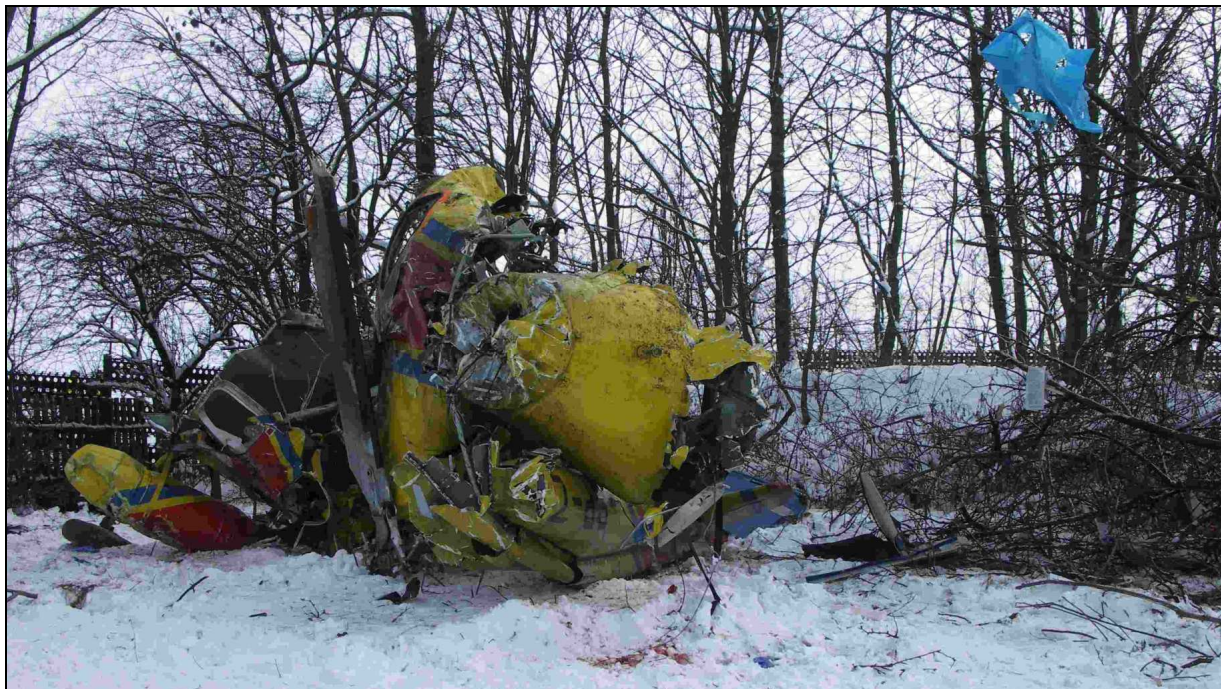
40 – Ogólny widok zniszczonego kadłuba.

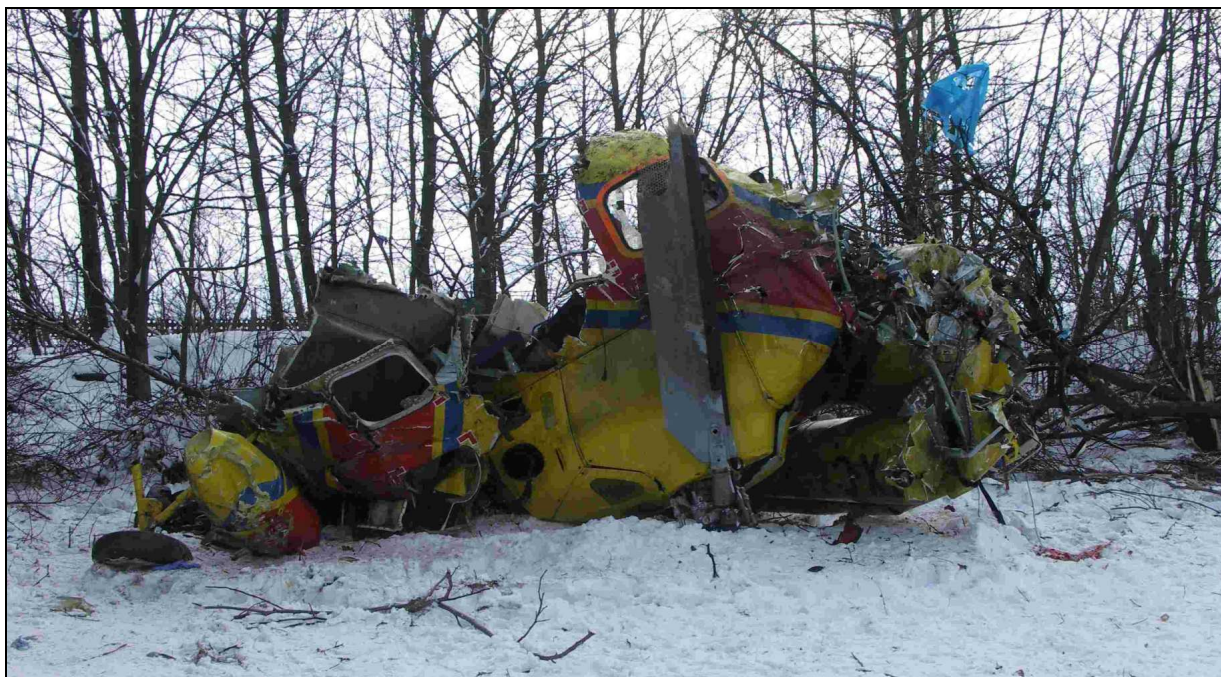
41 – Ogólny widok zniszczonego kadłuba.

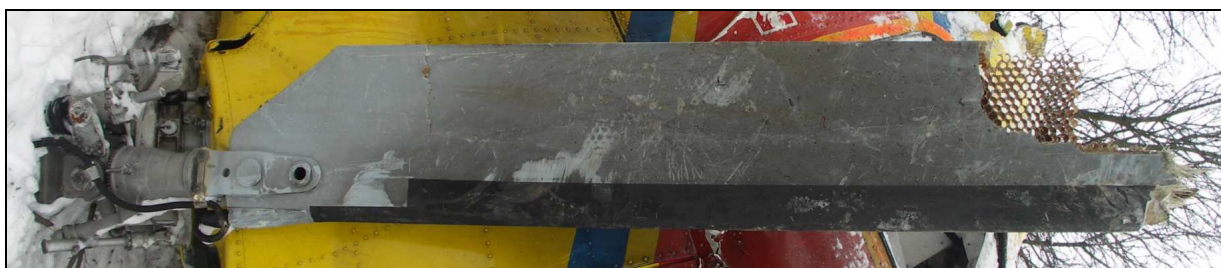
42 – Większy fragment łopaty wirnika głównego, pozostały przy piaście.

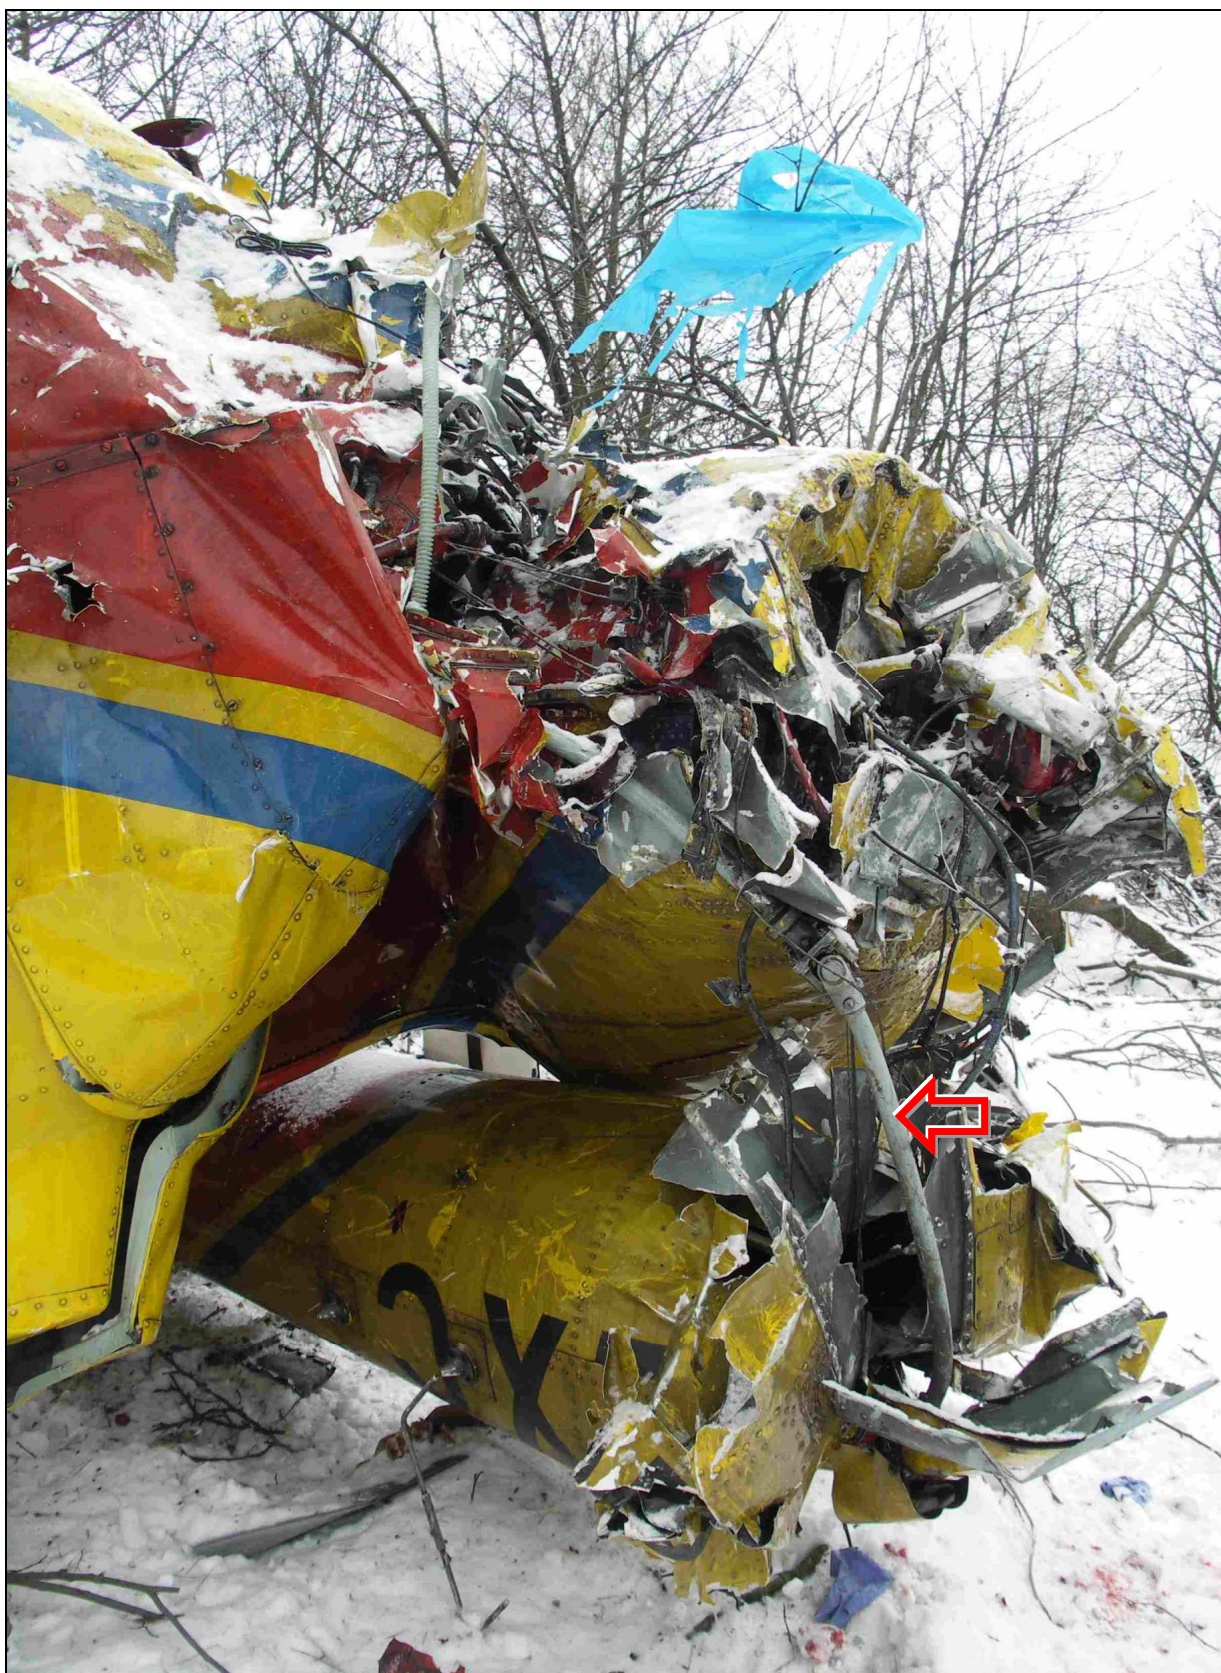
43 – Przełomy kadłuba w miejscu rozłamania na belkę ogonową, segment tylny i segment górny. Widoczny pogięty, lecz nie zerwany wał napędowy wirnika ogonowego [wskazany strzałką]

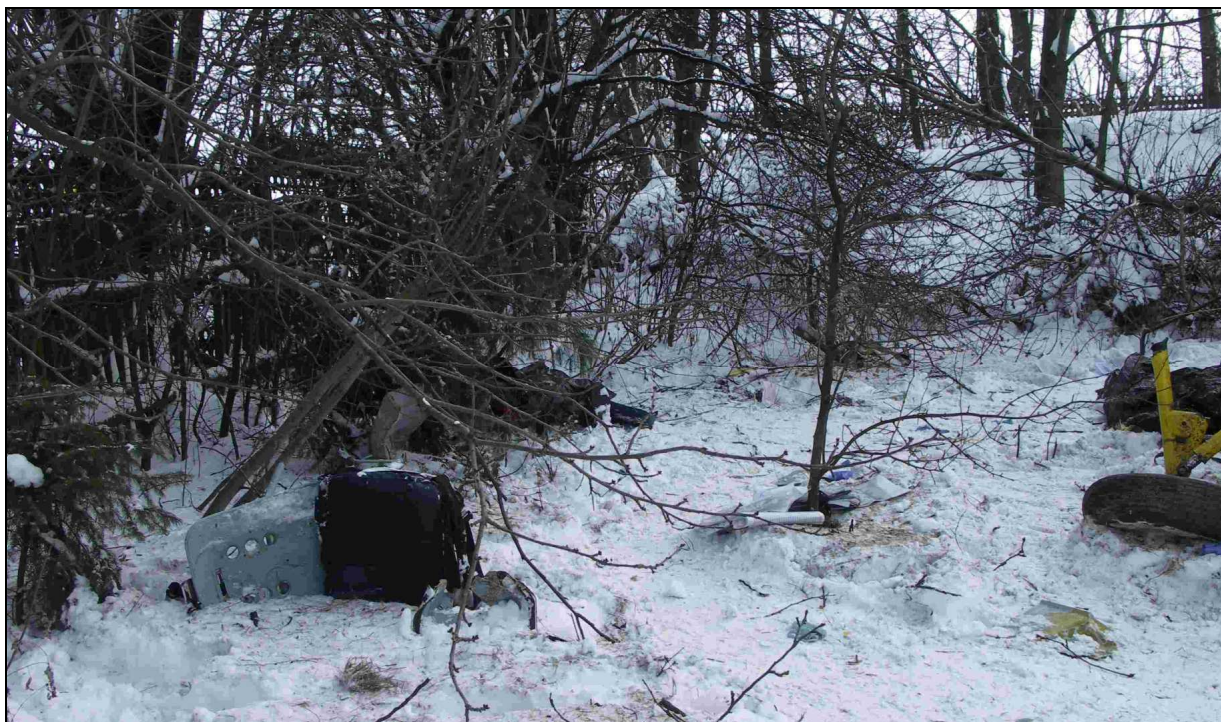
44 – Fotel pilota, wyrwany i wyrzucony ze śmigłowca siłą bezwładności.

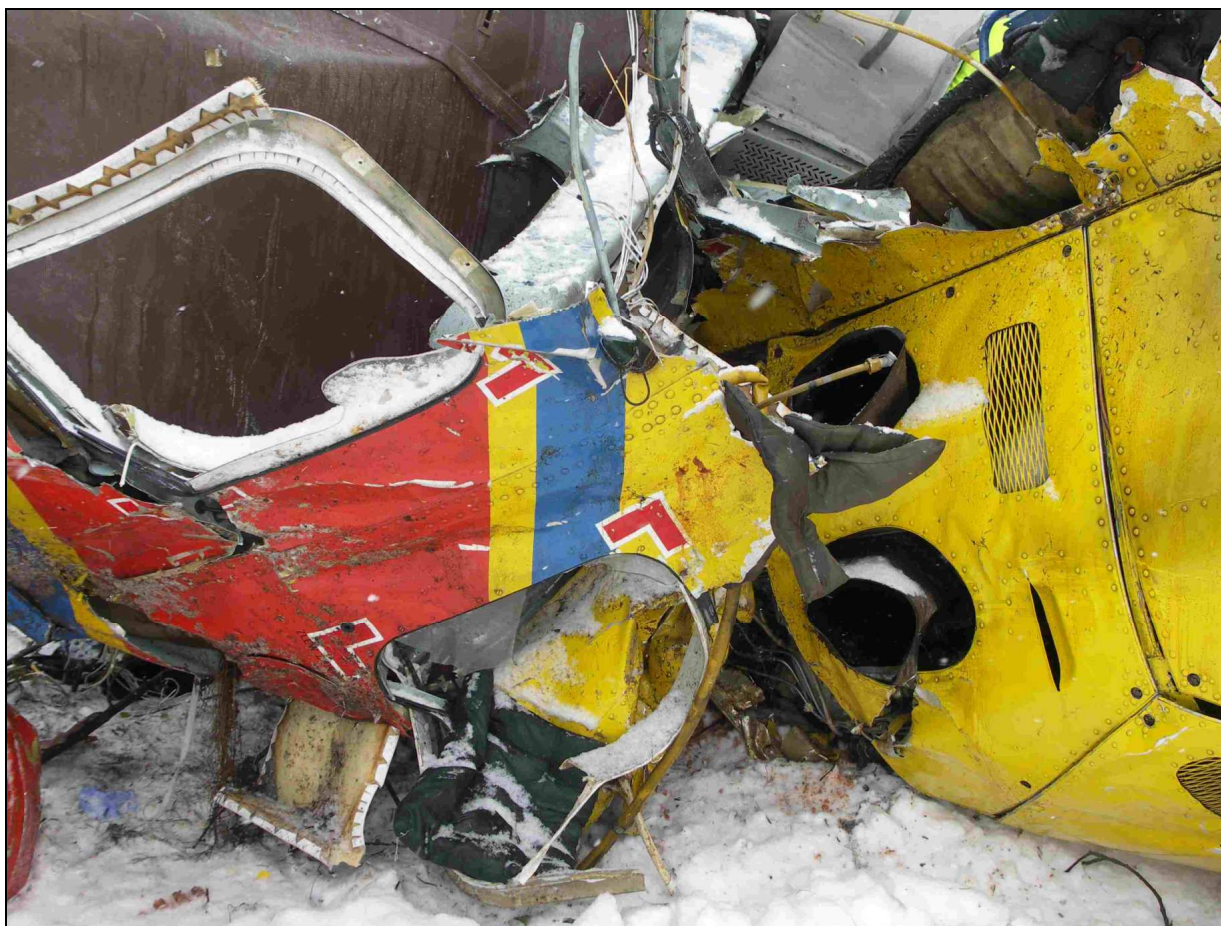
45 – Prawa strona wywróconego kadłuba. Na pierwszym planie fragment zniszczonego pokrycia prawej burty z obramowaniami okien.

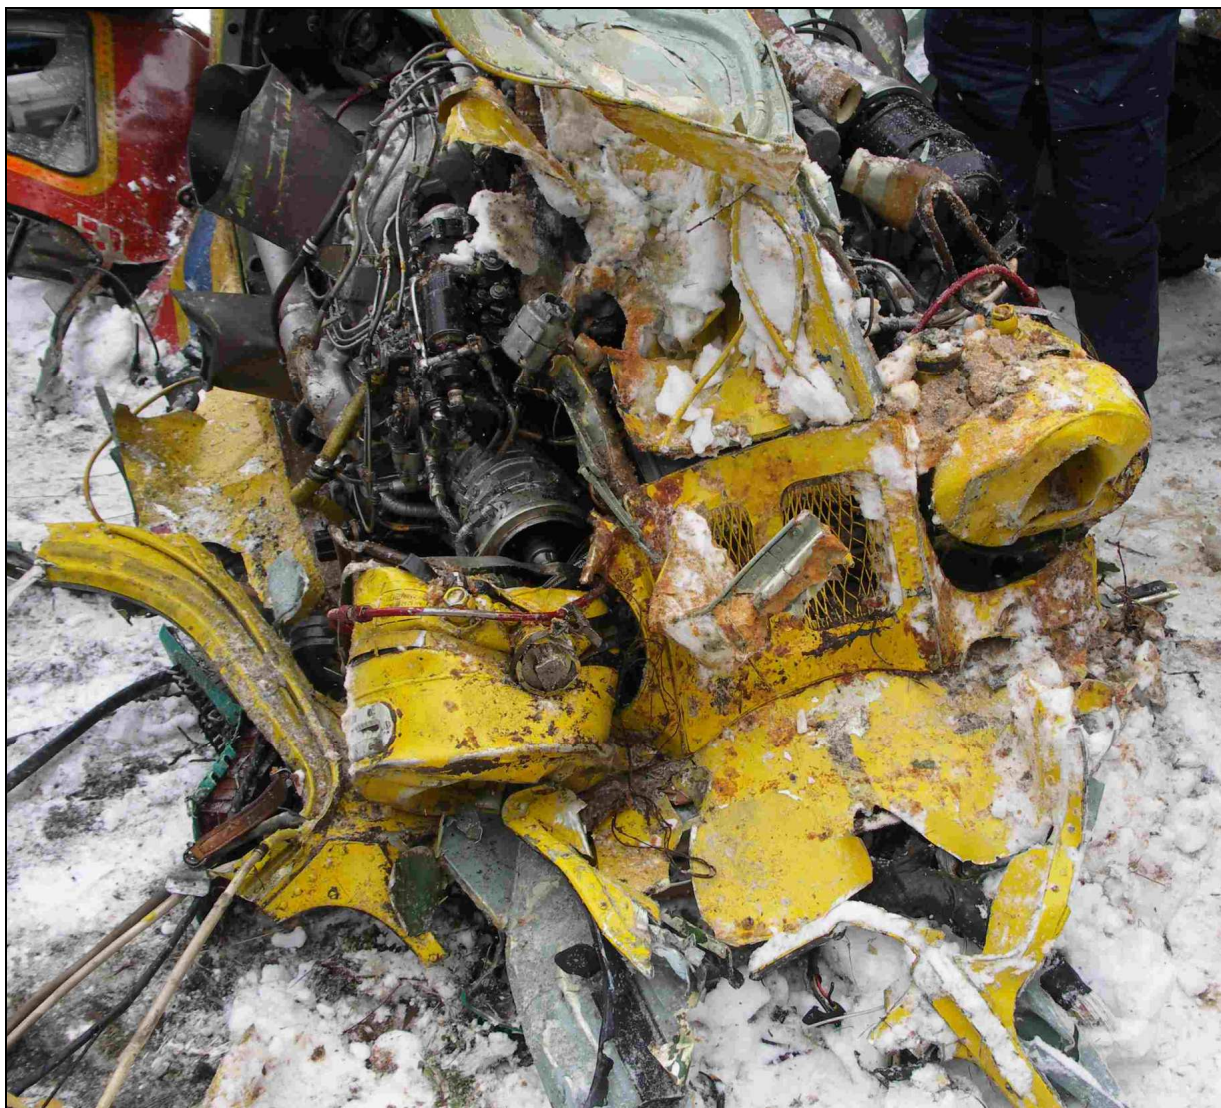
46 – Silniki z wlotami powietrza, widok $\frac{3}{4}$ z góry od przodu.

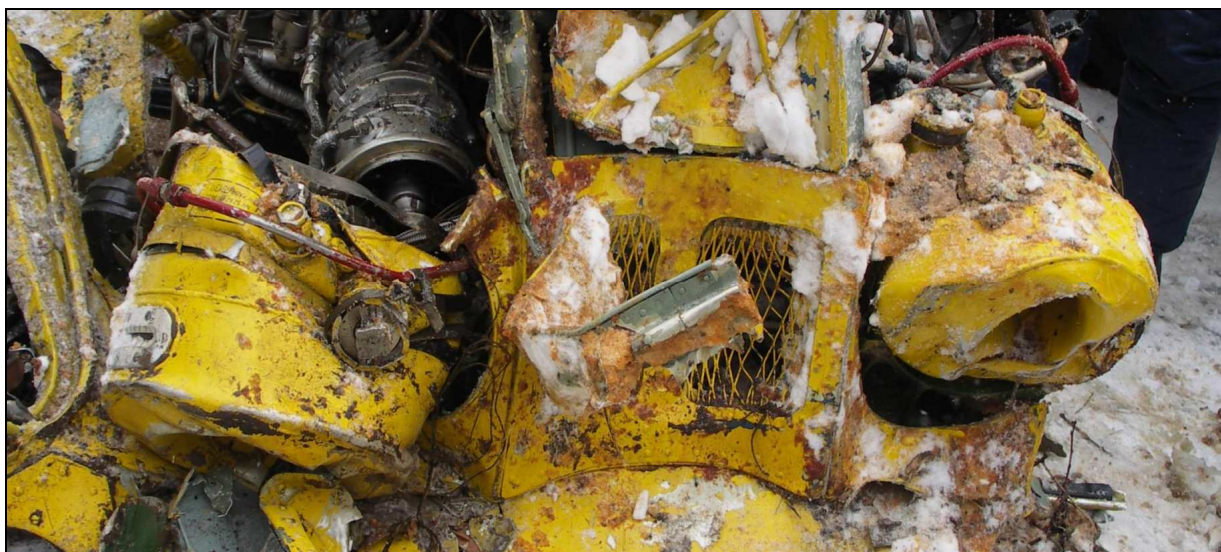
47 – Silniki z wlotami powietrza, widok $\frac{3}{4}$ z góry od przodu – zbliżenie na ogrzewane wloty powietrza.
