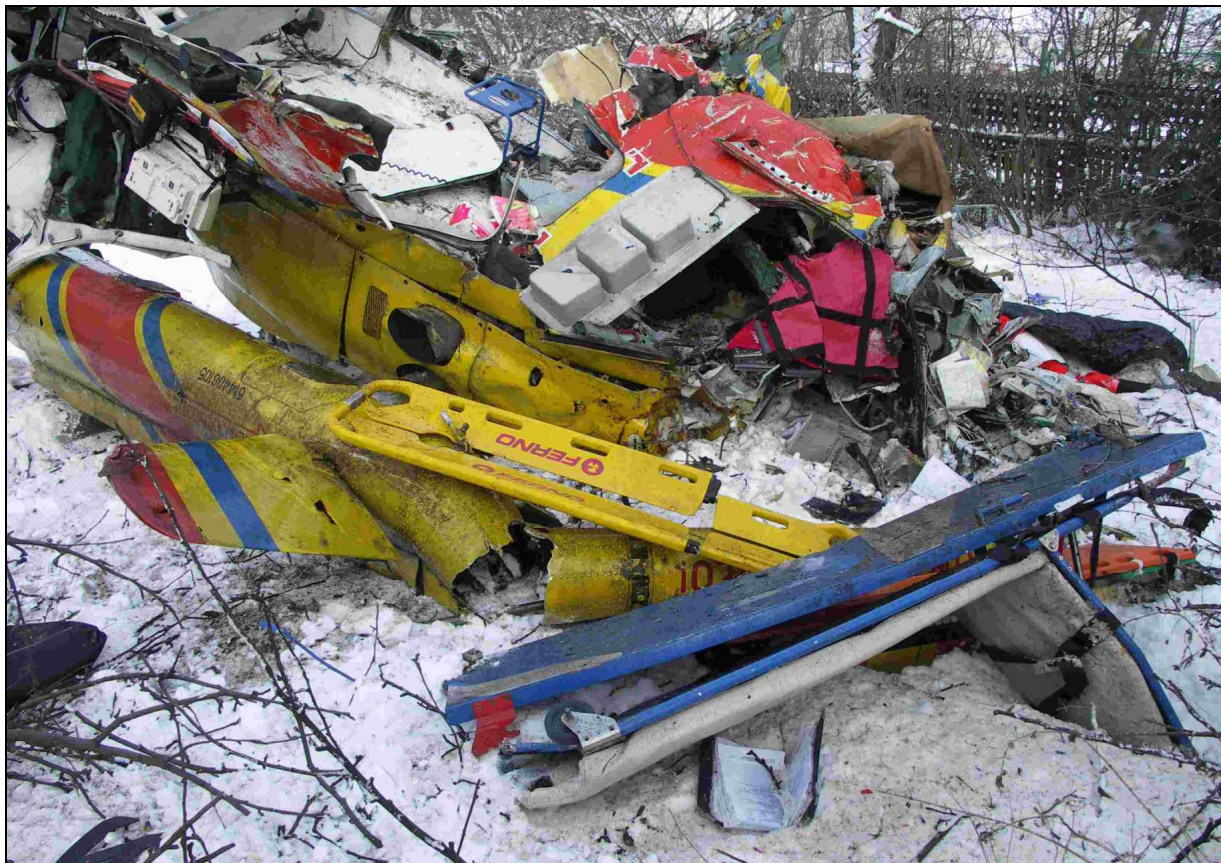
48 – Wywrócona górna część kadłuba i rozsypane wyposażenie medyczne. Widoczna połamana belka ogonowa.

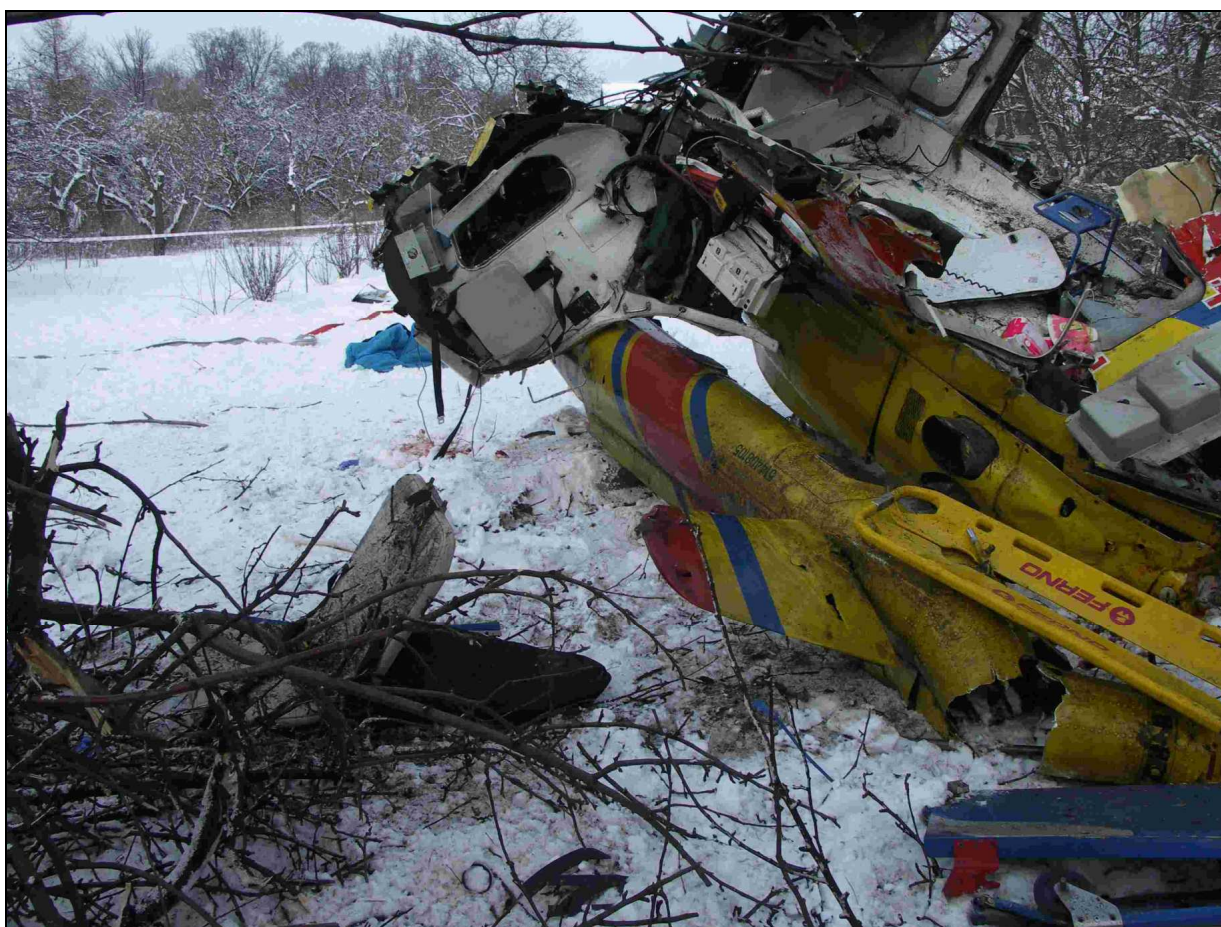
49 – Wywrócona górna część kadłuba i rozsypane wyposażenie medyczne. Widoczna połamana belka ogonowa i oderwany tylny segment kadłuba.

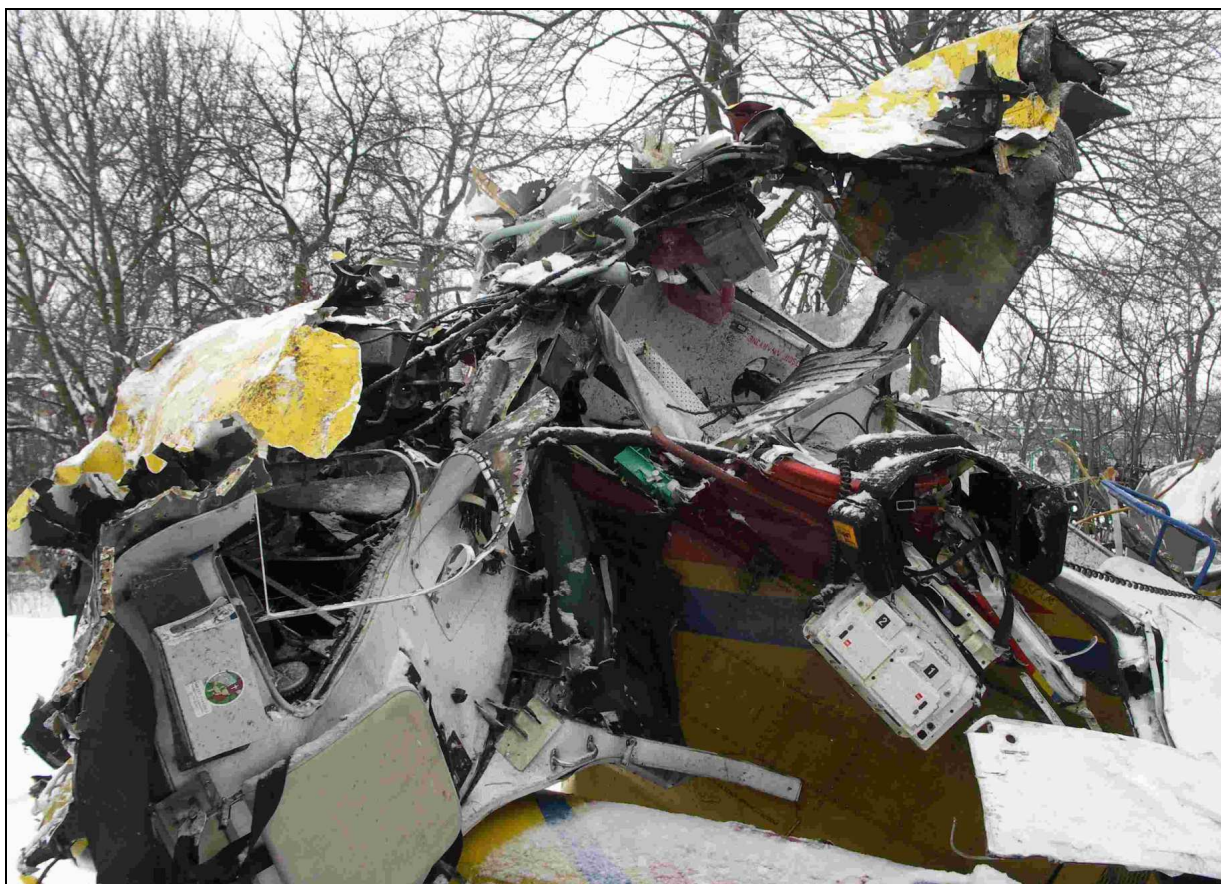
50 – Widok wywróconego kadłuba z resztkami pokrycia burt kabiny. Widoczne wyrwane z zamocowań wyposażenie medyczne.

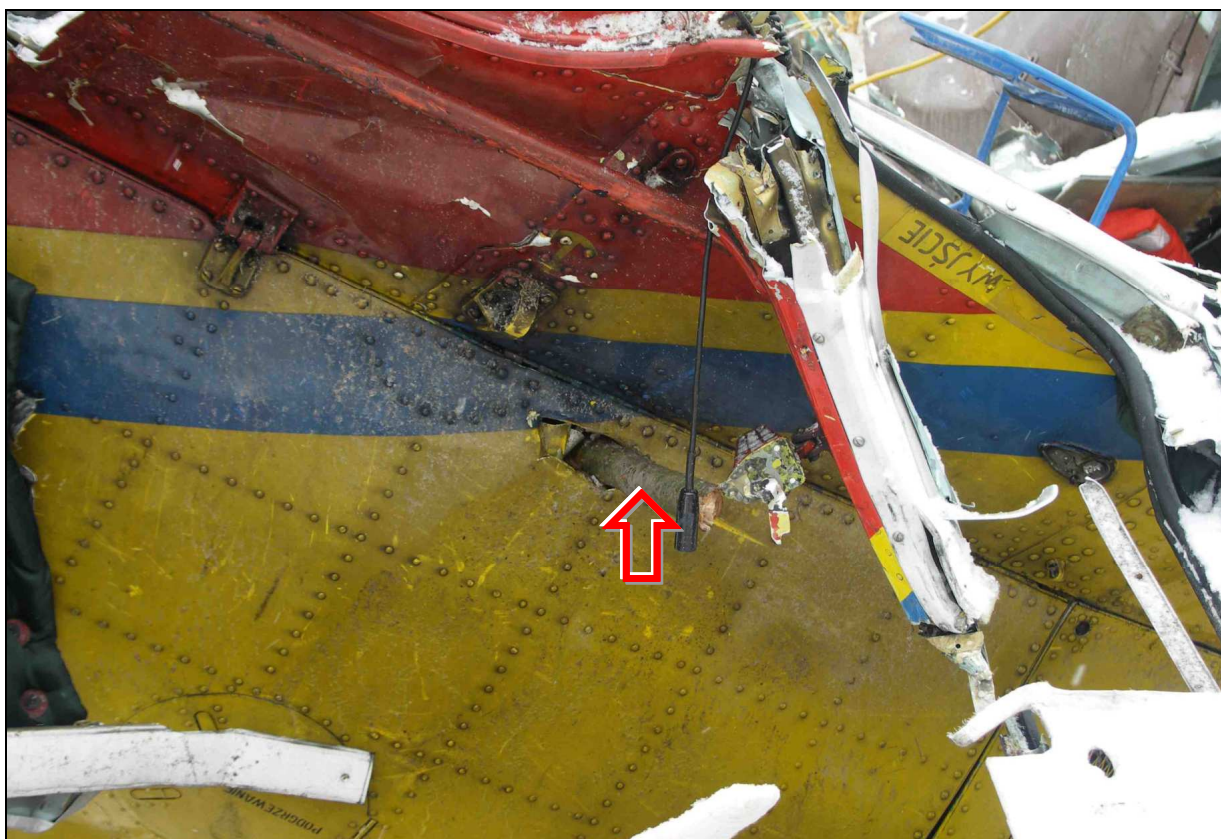
51 – Fragment pokrywy lewego silnika, przebitej na wylot gałęzią drzewa [w centrum kadru, wskazana strzałką].
