ALBUM ILUSTRACJI
z wypadku samolotu PZL-104 Wilga 35A; SP-ZOO
03 października 2009 r., lotnisko Mielec [EPML]

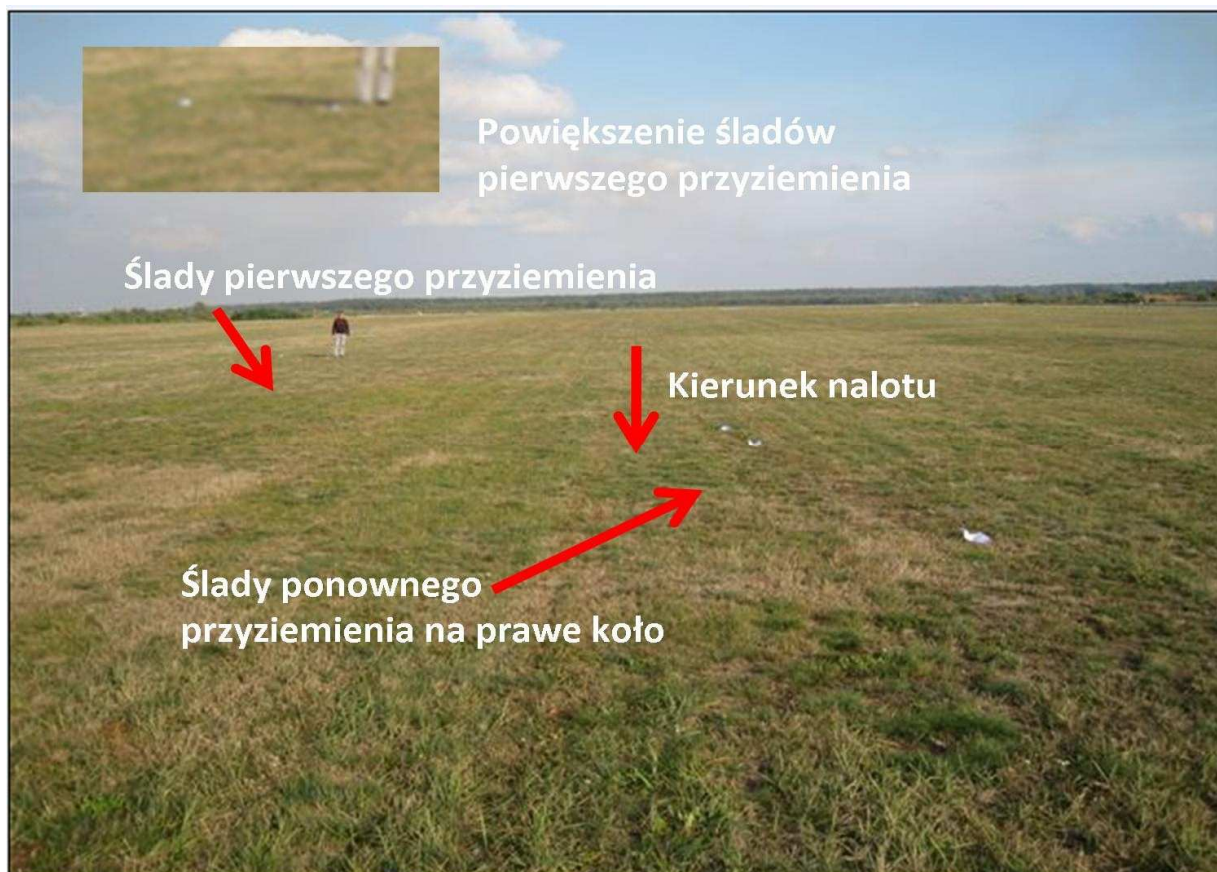
4 – Ślady pierwszego i drugiego przyziemienia prawym kołem widziane z kierunku przeciwnego do kierunku lądowania.

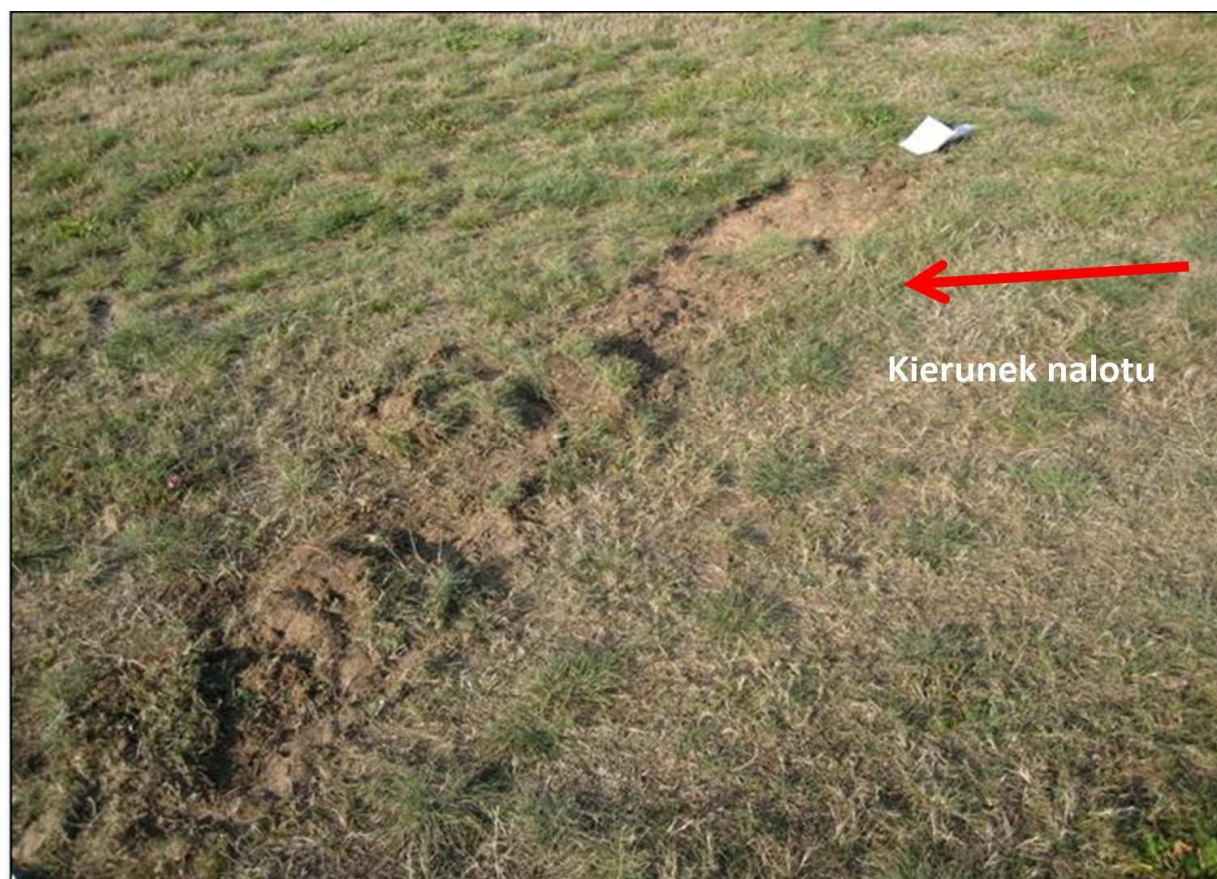
5 – Ślad prawego koła przy ponownym przyziemieniu.

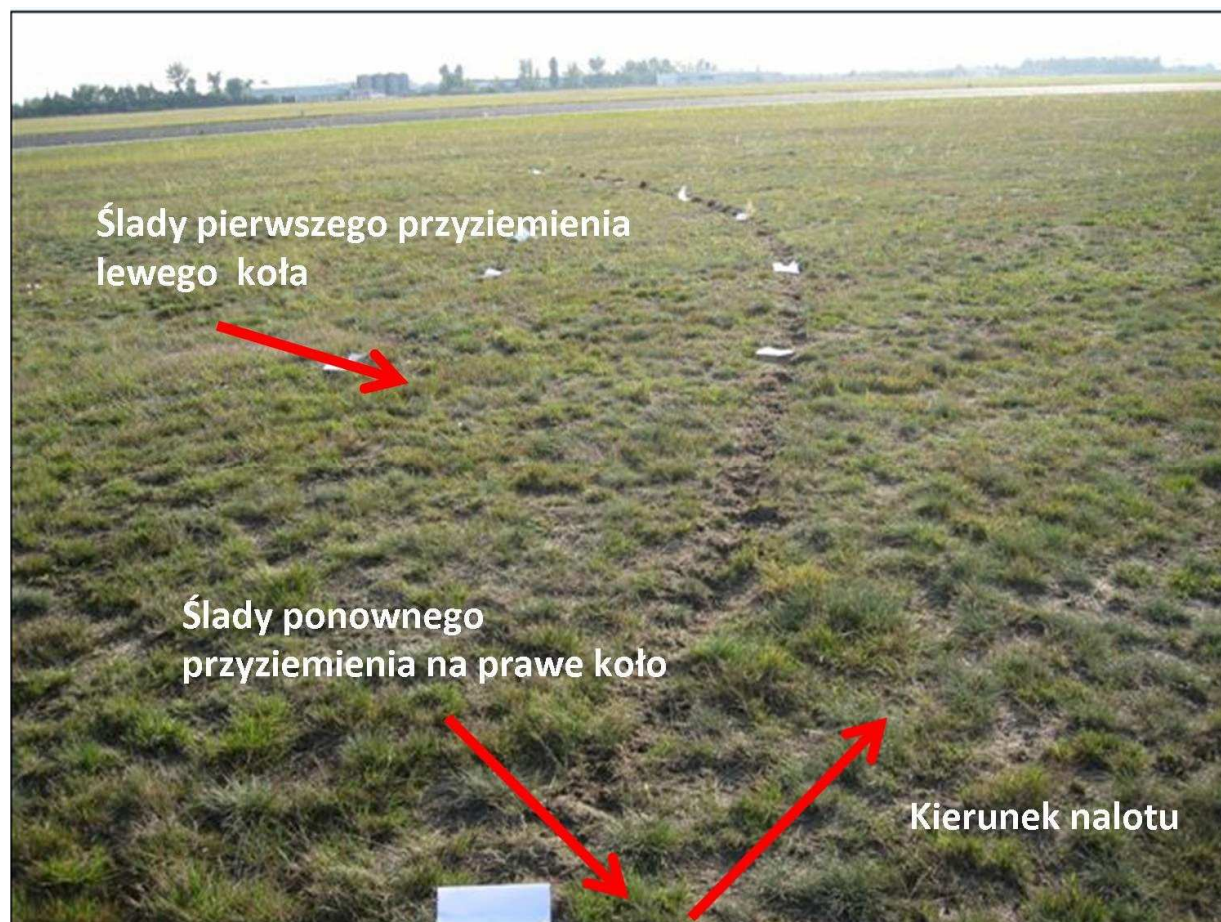
6 – Ślady drugiego przyziemienia prawym i lewym kołem, widziane w kierunku lądowania. Dalej ślad dobiegu z utratą kierunku w lewo.

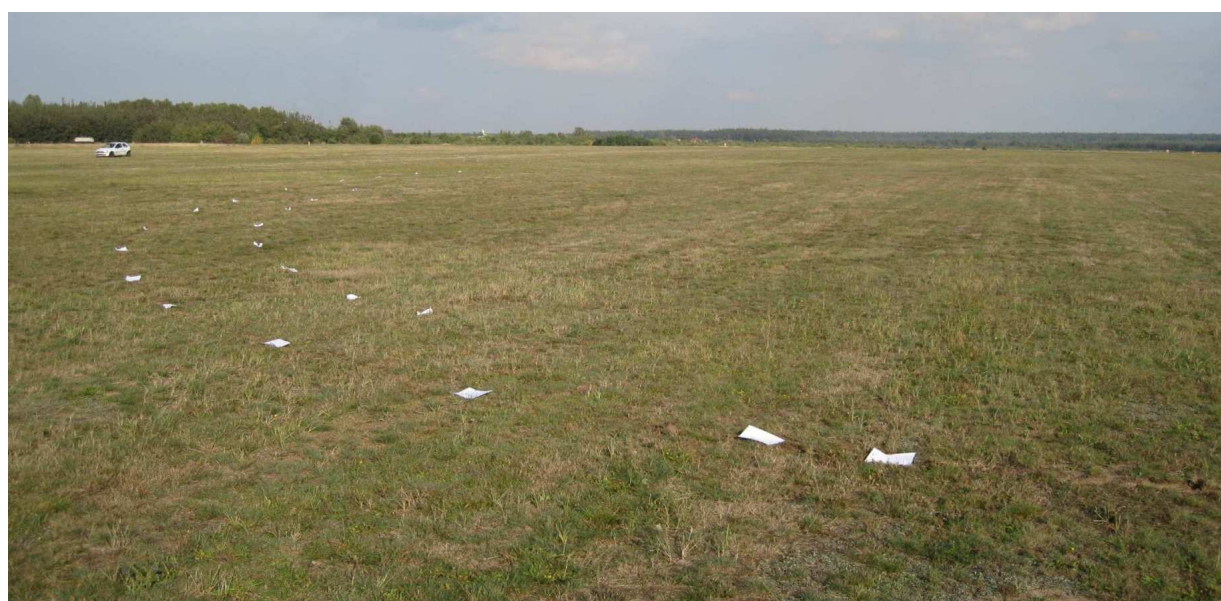
7 – Ślad dobiegu po utracie kierunku w lewo – dla lepszej widoczności oznakowany kartkami papieru. Widok w kierunku przeciwnym do kierunku lądowania.

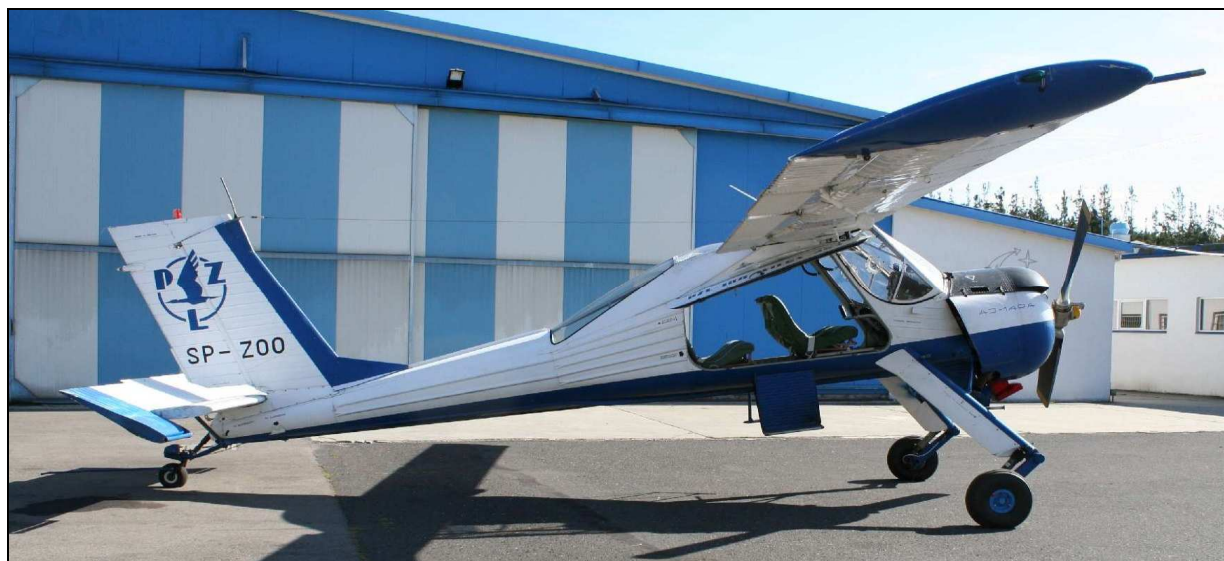
8 – Ogólny widok samolotu po wypadku (samolot umyty). Nie widać uszkodzeń podwozia.

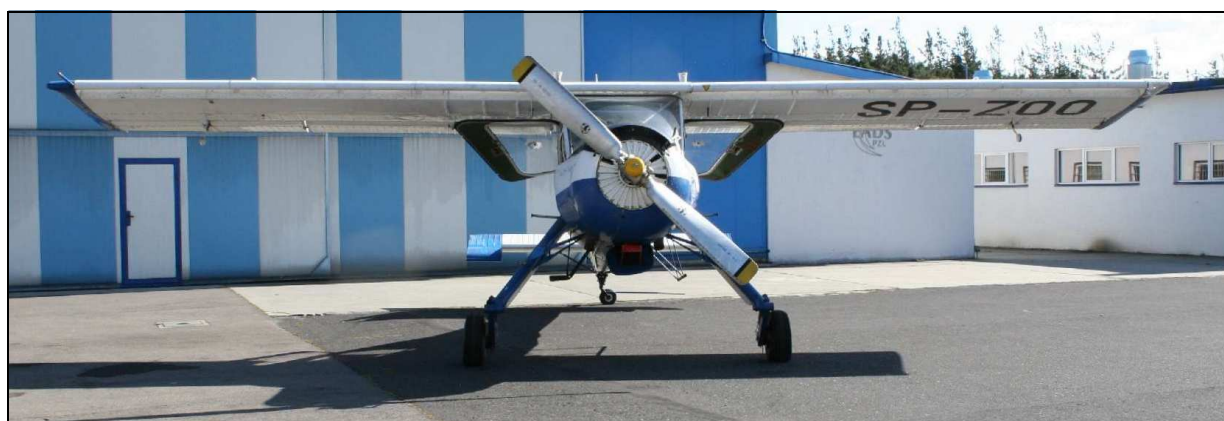
9 – Ogólny widok samolotu z przodu po wypadku. Nie widać oznak zniekształceń (zakłócenia niwelacji).

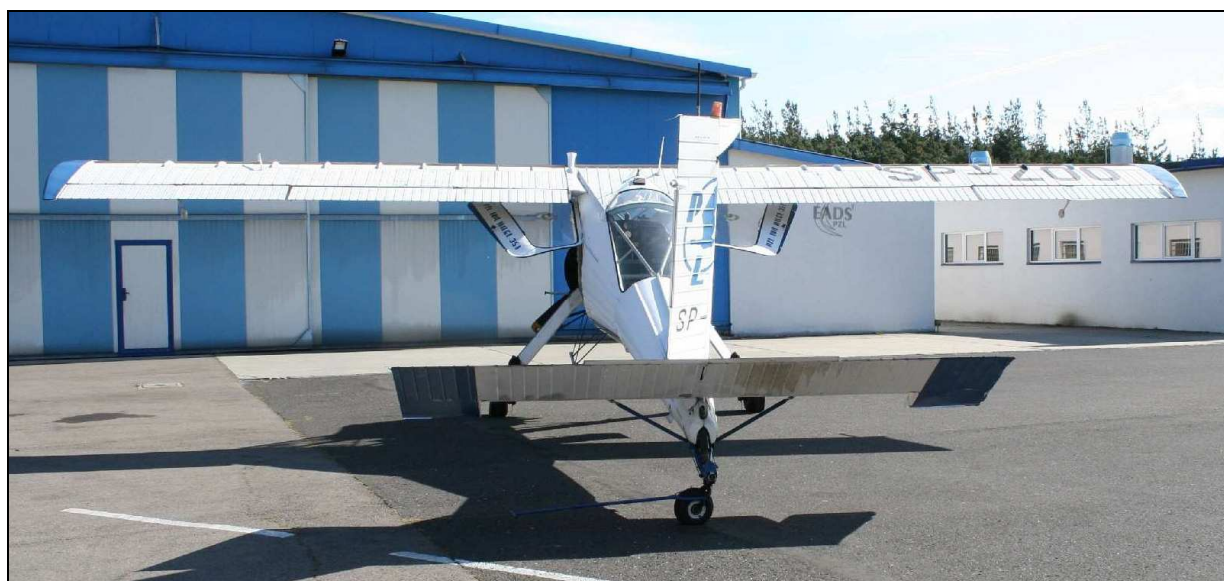
10 – Ogólny widok samolotu z tyłu po wypadku. Nie widać oznak zniekształceń (zakłócenia niwelacji).

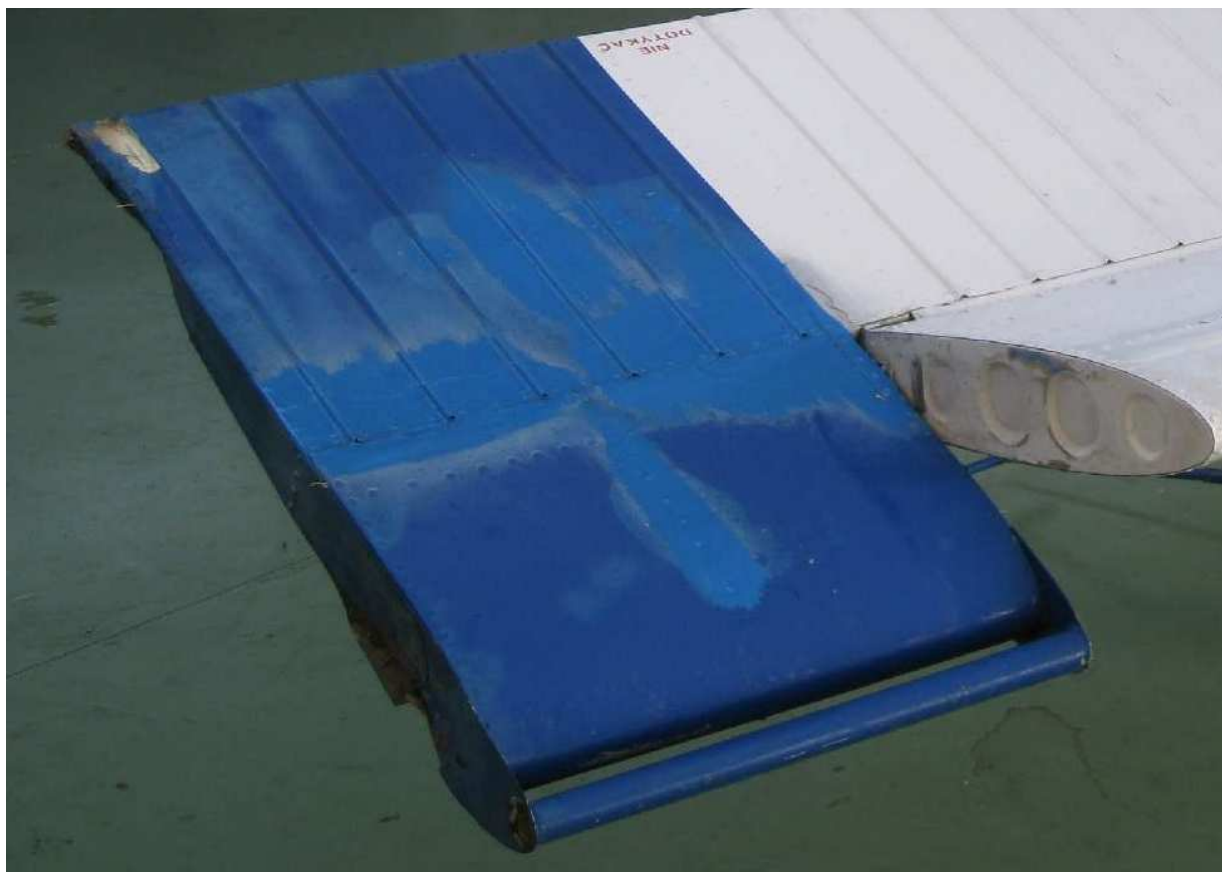
11 – Uszkodzona prawa końcówka steru wysokości – widok ogólny.

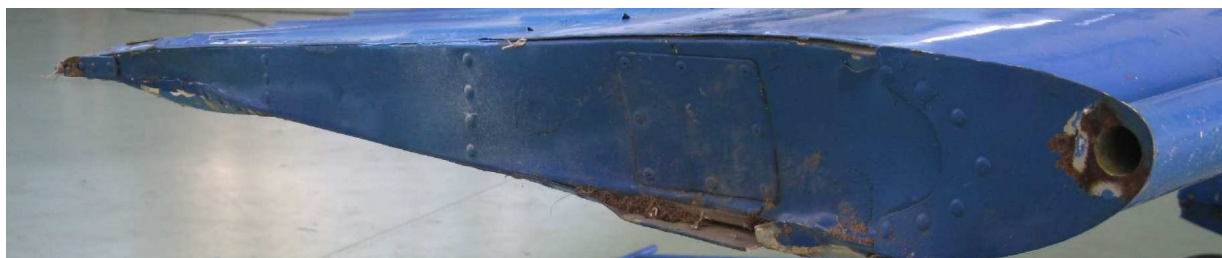
12 – Uszkodzone wskutek zetknięcia z ziemią przy dobiegu żebro końcowe prawej końcówki steru wysokości.

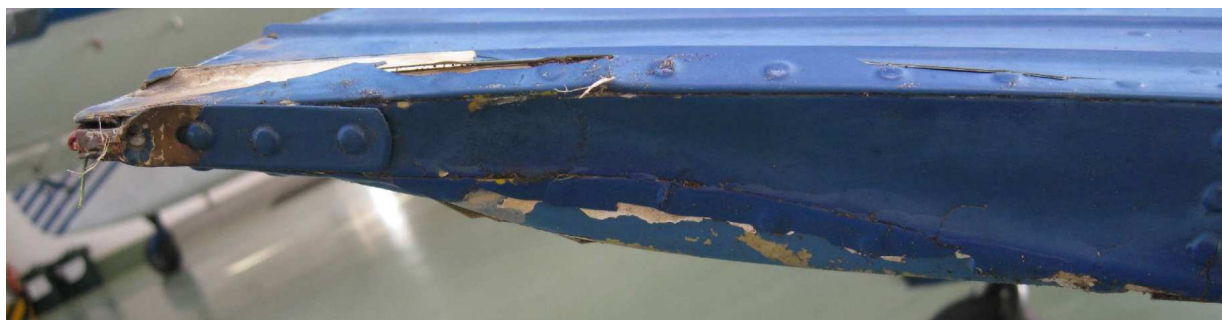
13 – Uszkodzone żebro końcowe prawej końcówki steru wysokości i pokrycia w jego sąsiedztwie. Oderwany rozładowywacz ładunków elektrostatycznych.

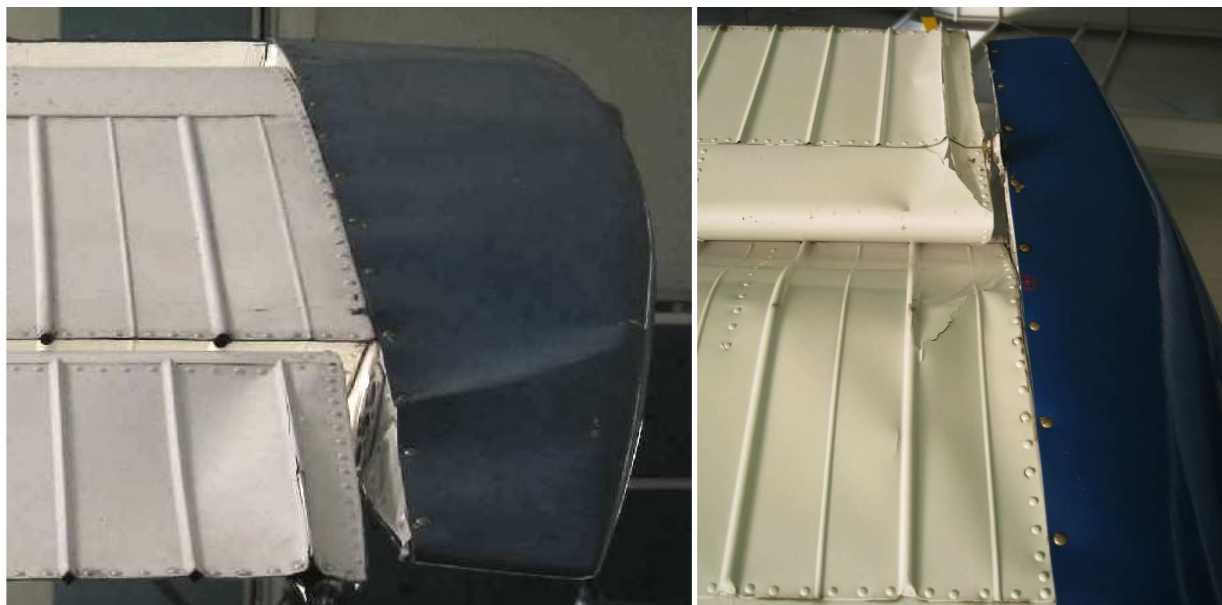
14, 15 – Uszkodzenia prawej końcówki skrzydła, zakończenia prawej lotki i pokryć spływowej części skrzydła w rejonie jego prawej końcówki, pokazane od góry (z lewej) i od dołu (z prawej).

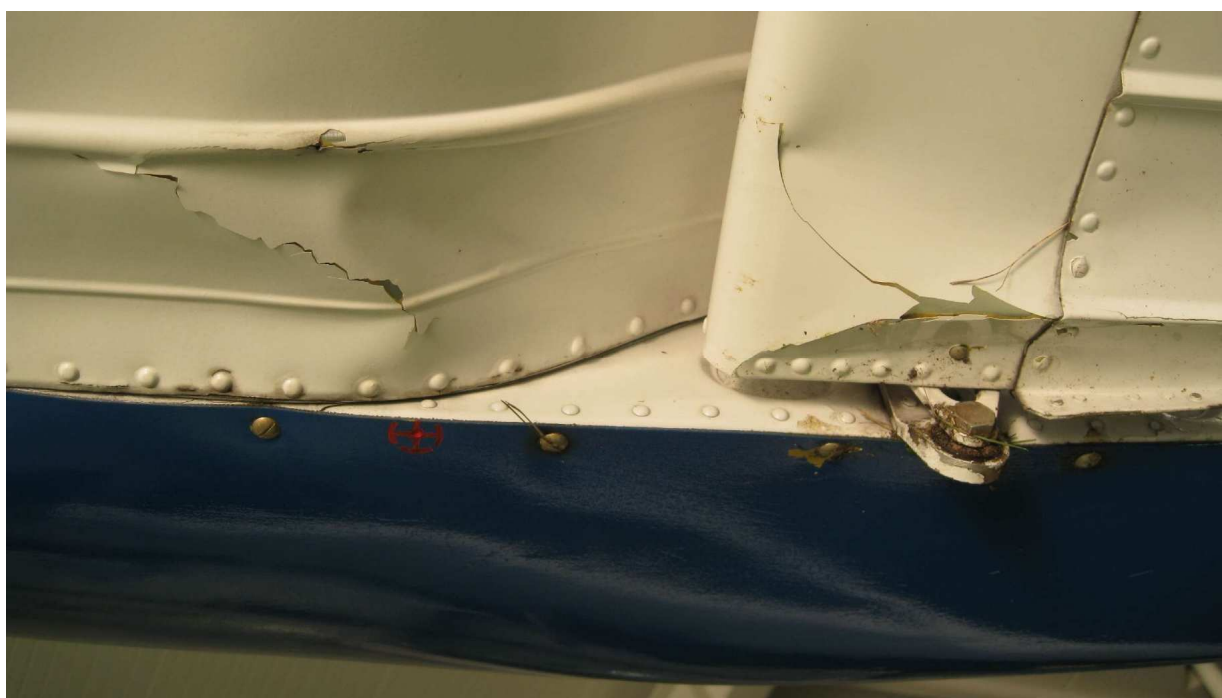
16 – Uszkodzenia prawej zakończenia prawej lotki na nosku i pokryć spływowej części skrzydła w rejonie jego prawej końcówki, pokazane od dołu.
