## RAPORT KOŃCOWY

### z badania zdarzenia statku powietrznego o maksymalnym ciężarze startowym nie przekraczającym 2250 kg<sup>1</sup>

1. Rodzaj zdarzenia: „WYPADEK”.
2. Badanie przeprowadziła Państwowa Komisja Badania Wypadków Lotniczych.
3. Data i czas lokalny zaistnienia zdarzenia: 03.10.2009 godz.10:44 UTC.
4. Miejsce startu i zamierzonego lądowania: Start - Mielec, (EPML), lądowanie – EPML.
5. Miejsce zdarzenia: EPLM współrzędne geograficzne 50° 19' 20.19" N, 21° 27' 43,67" E.
6. Rodzaj, typ, znaki rozpoznawcze, właściciel statku powietrznego, użytkownik, opis uszkodzeń: Samolot PZL-104 „Wilga” o znakach rozpoznawczych SP-ZOO – własność EADS PZL Warszawa – Okęcie.
7. Uszkodzenia:

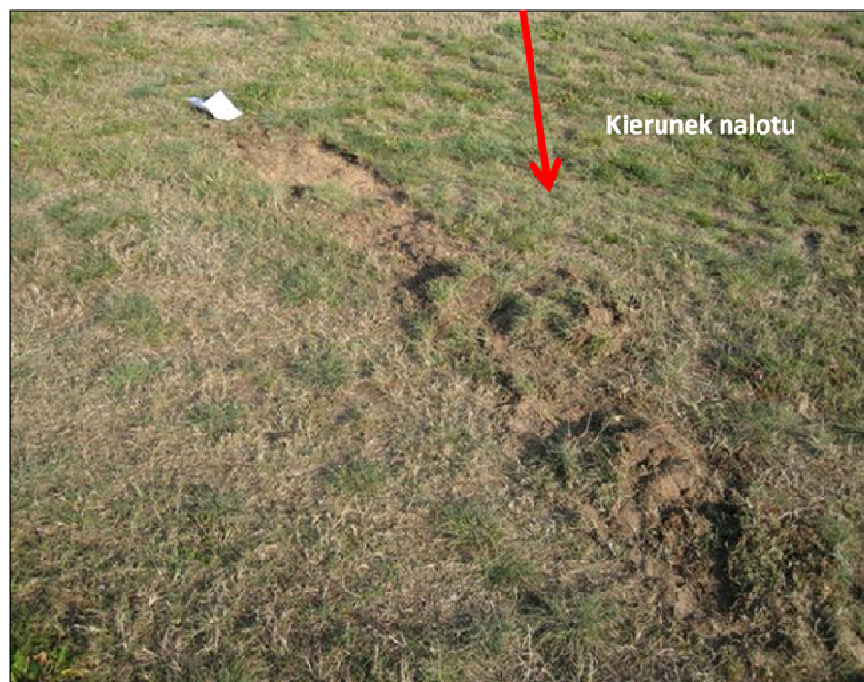
Zdjęcie 1. Ślad prawego koła w czasie ponownego przyziemienia.

Po odbiciu się samolotu od ziemi pilot zwiększył obroty silnika, jak oświadczył, w celu łagodniejszego przyziemienia samolotu. Ponowne zetknięcie z nawierzchnią trawiastą nastąpiło na prawe koło w odległości ponad 25 metrów od pierwszego przyziemienia również z prawym trawersem i przechyłem na prawe skrzydło. Po ponownym przyziemieniu na prawe koło samolot przetoczył się kilkanaście metrów na prawym kole, przyziemił kołem lewym i zaczął zakreślać w lewo początkowo łagodnie a następnie trawersując gwałtownie do utraty kierunku w lewo o kąt około 90°. Na rysunku 1 przedstawiono szkic miejsca wypadku.

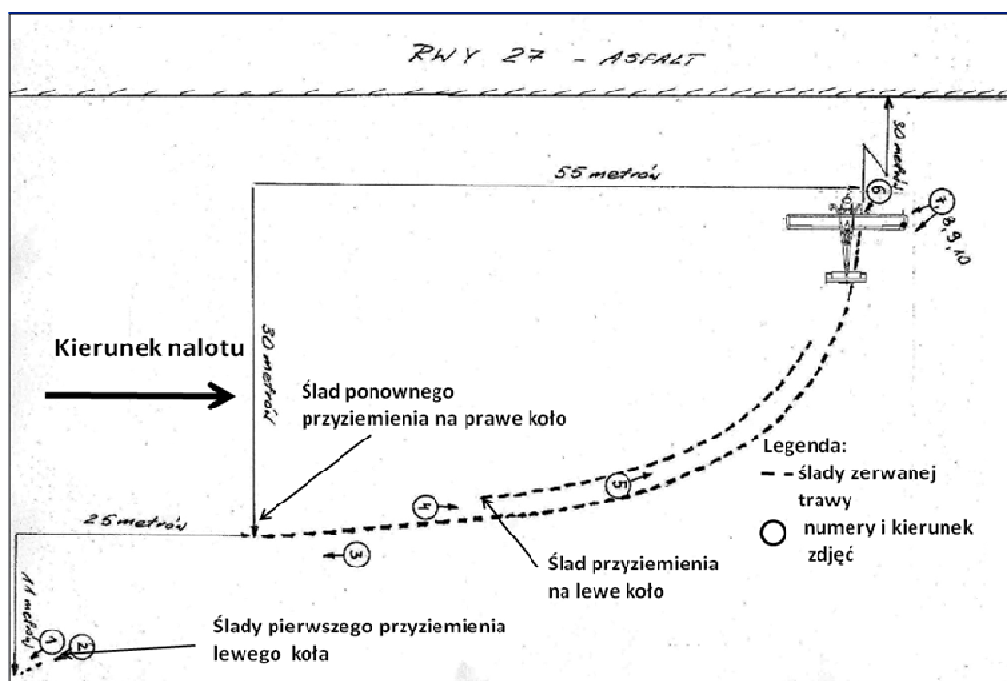
Rys.1. Szkic miejsca wypadku.

W ostatniej fazie dobiegu, na skutek tarcia prawym kołem o trawiaste podłoże nastąpiło przechylenie samolotu na prawe skrzydło, uderzenie w prawym skrzydłem, prawym sterem i statecznikiem poziomym o podłoże i zatrzymanie samolotu w pozycji odchylonej o kąt około 90° w stosunku do kierunku lądowania. Na zdjęciu 2 przedstawiono ślady pierwszego przyziemienia i drugiego przyziemienia prawym kołem widziane z kierunku przeciwnego do kierunku nalotu.

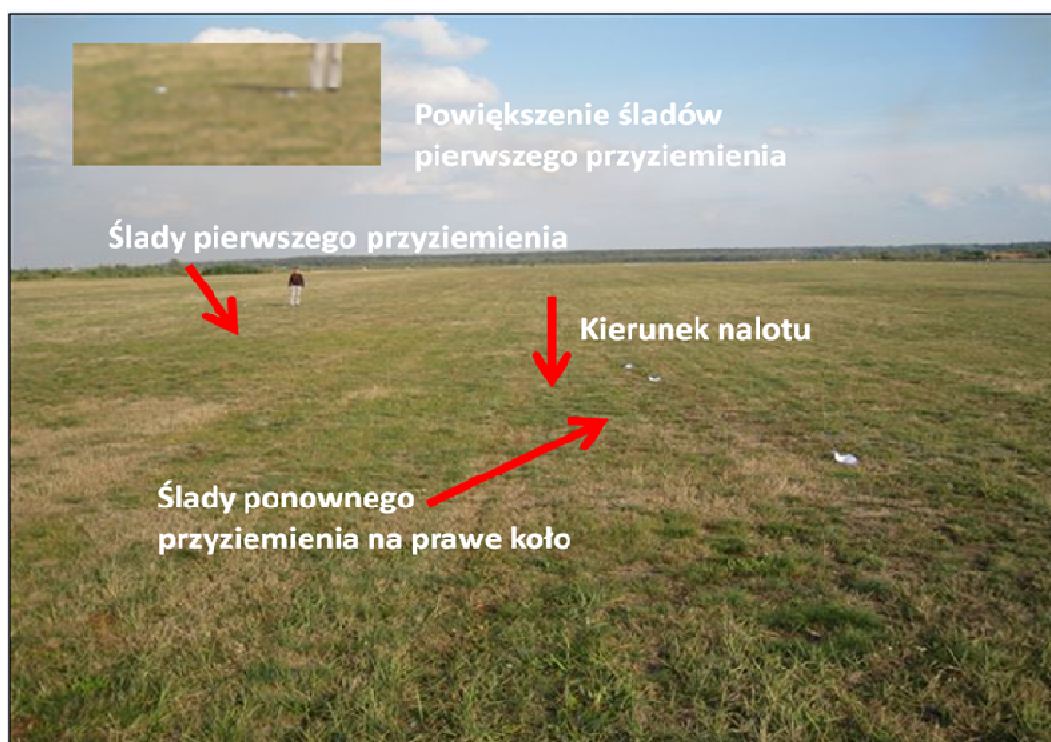
**Zdjęcie 2.** Ślady pierwszego przyziemienia i drugiego przyziemienia prawym kołem widziane z kierunku przeciwnego do kierunku nalotu

Na uwagę zasługuje znaczne odchylenie kierunku śladów pierwszego uderzenia w stosunku do kierunku nalotu przedstawione w powiększeniu. Takie odchylenie śladów od kierunku nalotu może świadczyć o tym, że samolot tuż przed przyziemieniem wykonywał lot ze ślizgiem. Energiczne wychylenie steru kierunku w lewo mogło również spowodować naciśnięcie hamulca prawego koła samolotu i przyziemienie z zablokowanym kołem. Według oceny Komisji w czasie pierwszego przyziemienia mogło nastąpić odchylenie opony koła powodujące utratę ciśnienia powietrza w prawym kole co zdecydowanie zwiększyło opory tarcia tego koła po kolejnym przyziemieniu. Na zdjęciu 3 przedstawiono ślady drugiego przyziemienia prawym i lewym kołem widziane z kierunku nalotu.

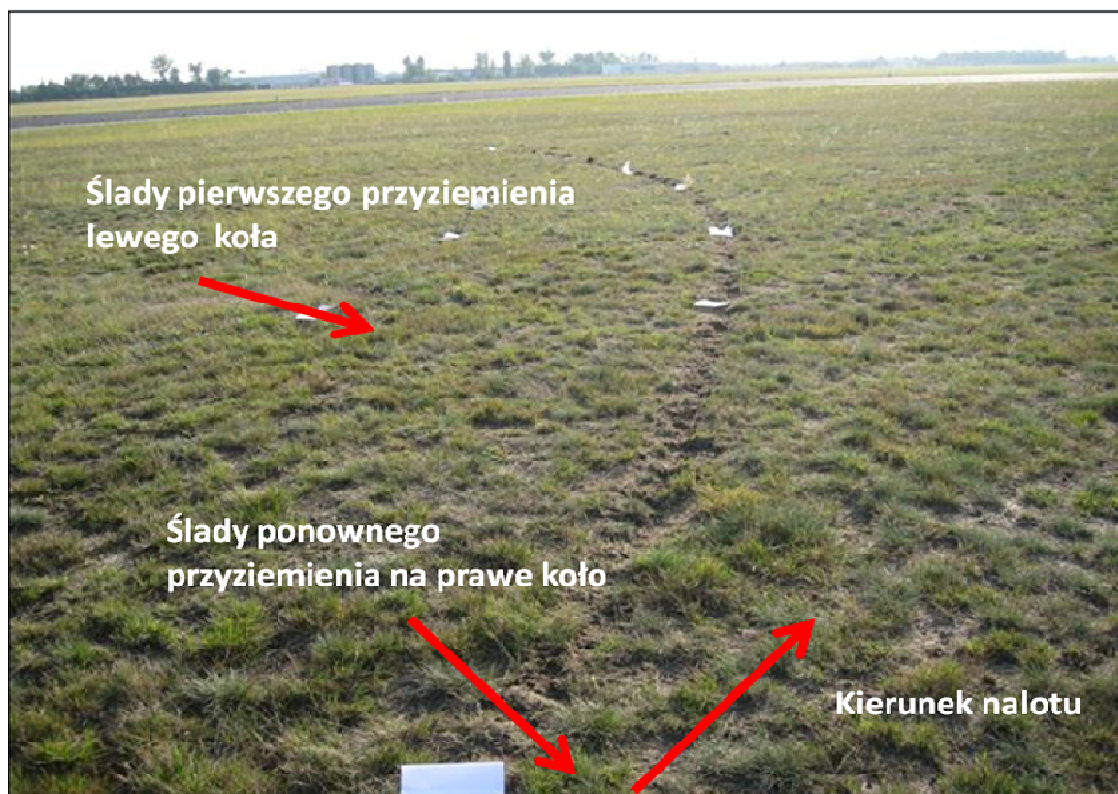
**Zdjęcie 3.** Ślady drugiego przyziemienia prawym i lewym kołem widziane z kierunku nalogu
