**ALBUM ILUSTRACJI**  
**z poważnego incydentu samolotu An-2TD; SP-AOU**  
**05 października 2009 r., Góra k/Płońska**

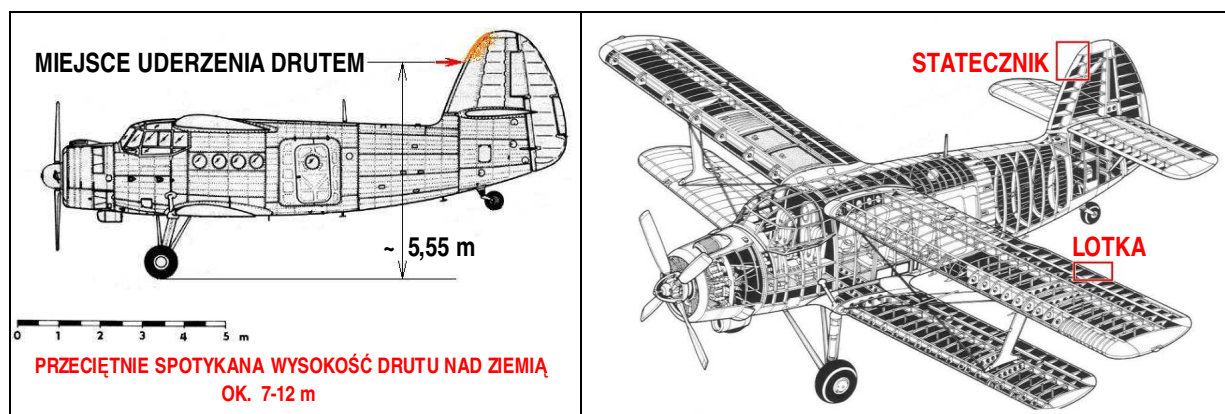
2, 3 – Miejsce uderzenia drutem i strefy uszkodzeń płotwca naniesione na sylwetkach samolotu.

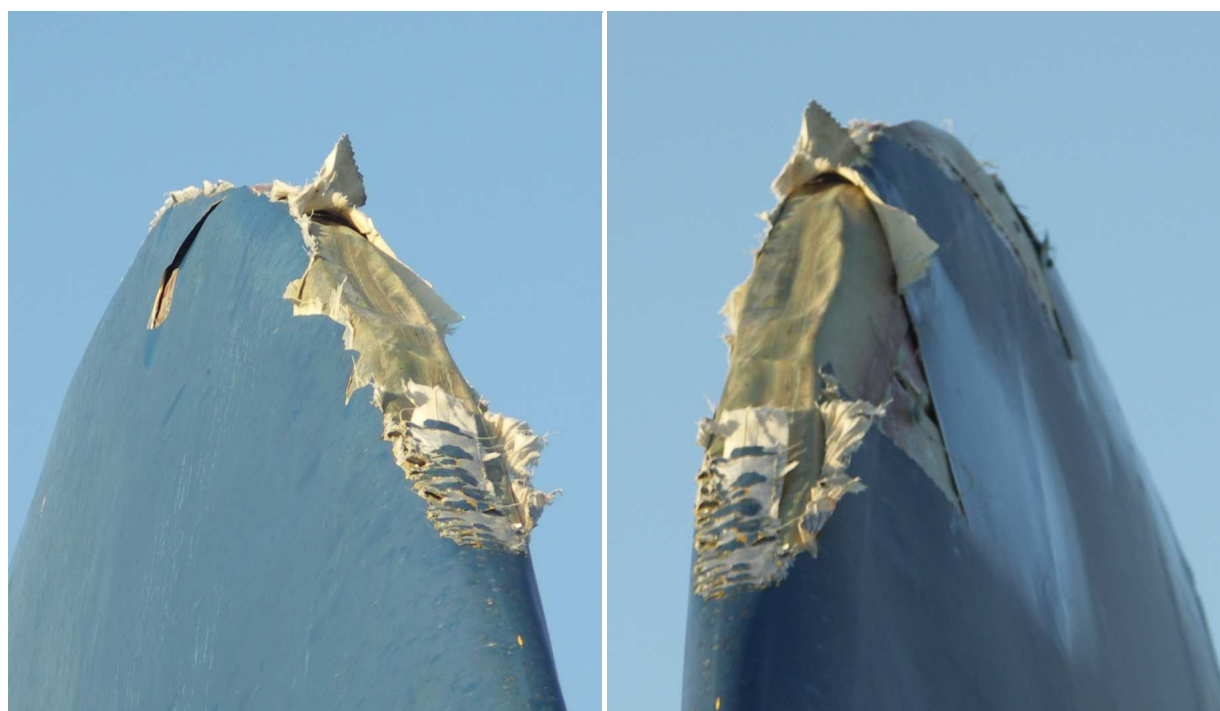
4, 5 – Uszkodzona przewodem linii energetycznej końcówka statecznika pionowego z prawej i lewej strony – zbliżenia.

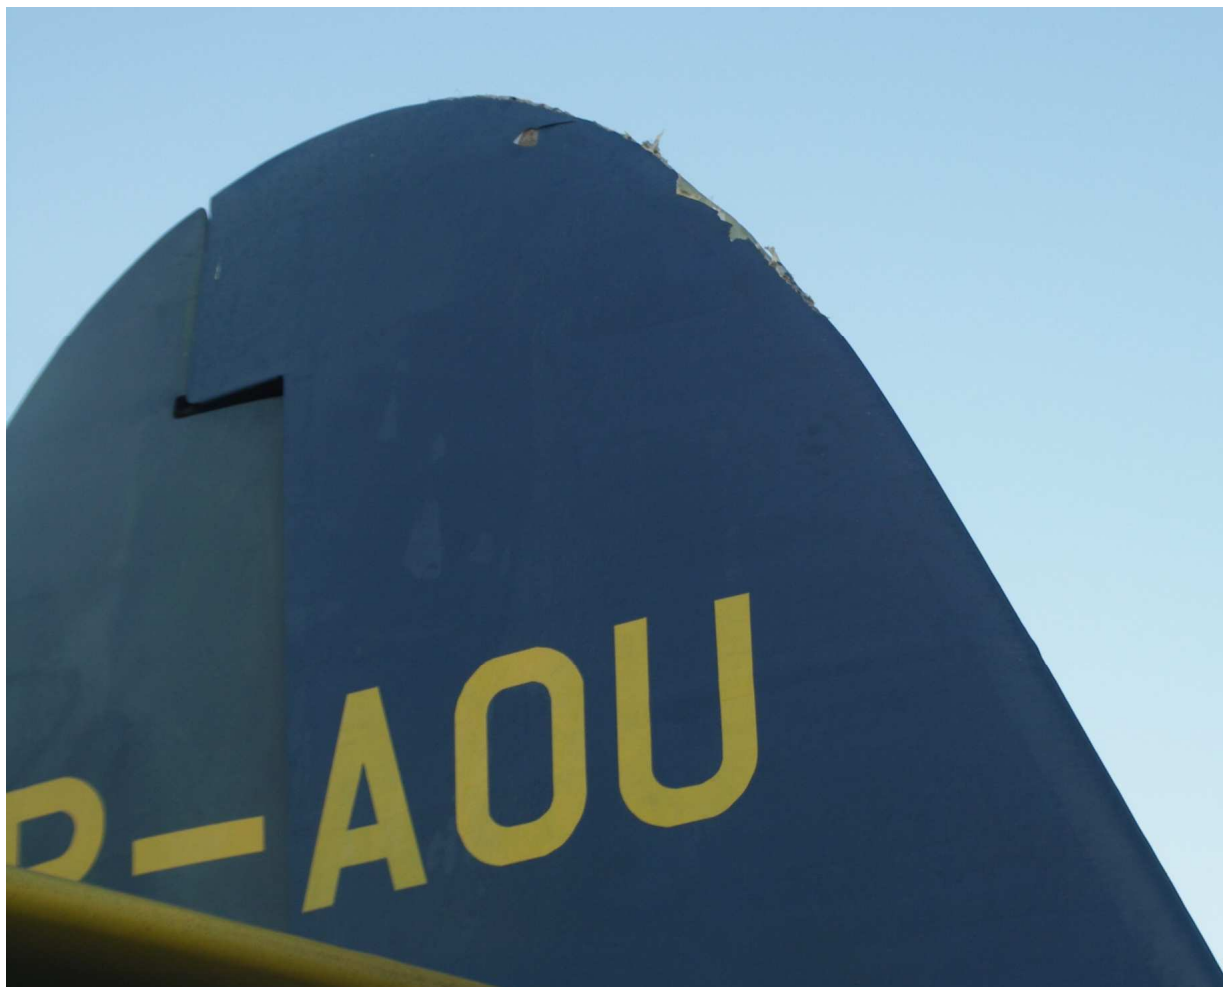
6 – Statecznik pionowy, prawa strona – widok ogólny.

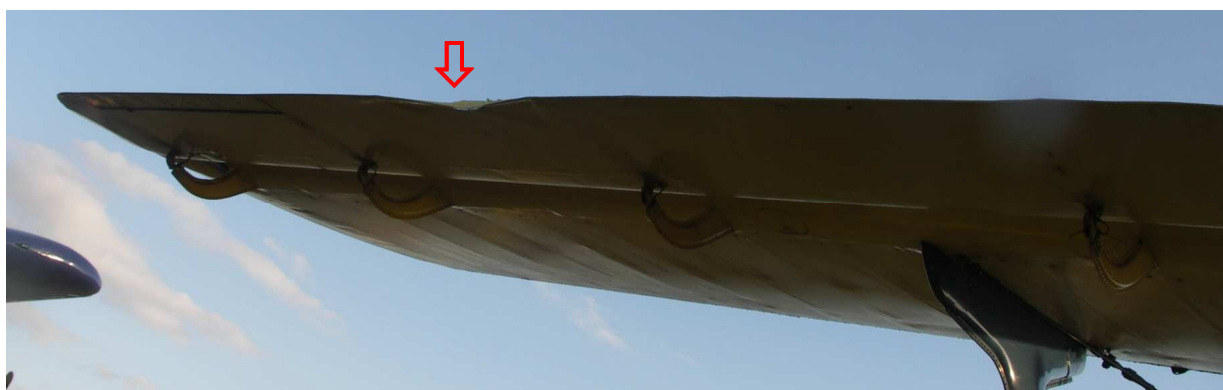
7, 8 – Uszkodzenie krawędzi spływu lotki lewego górnego skrzydła – widok ogólny z tyłu od spodu.

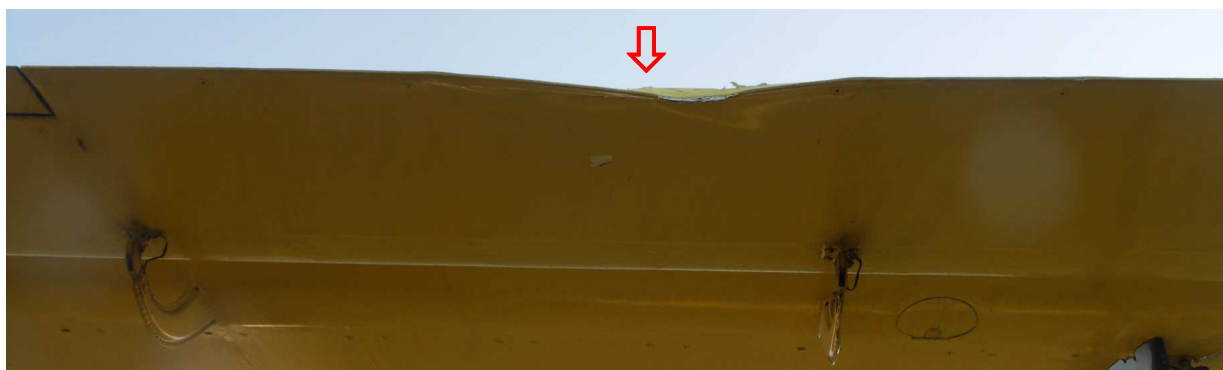
9 – Uszkodzenie krawędzi spływu lotki lewego górnego skrzydła – widok z tyłu od spodu.

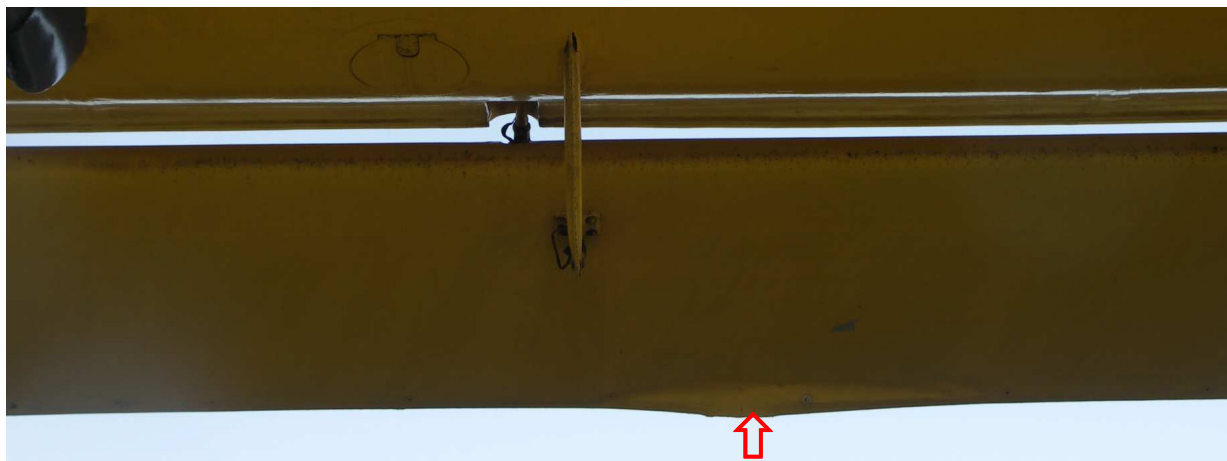
10 – Uszkodzenie krawędzi spływu lotki lewego górnego skrzydła – widok od przodu i od spodu.
