MINISTERSTWO TRANSPORTU,
BUDOWNICTWA i GOSPODARKI MORSKIEJ
Państwowa Komisja Badania Wypadków Lotniczych

Dot. zdarzenia nr: 297/10

UCHWAŁA

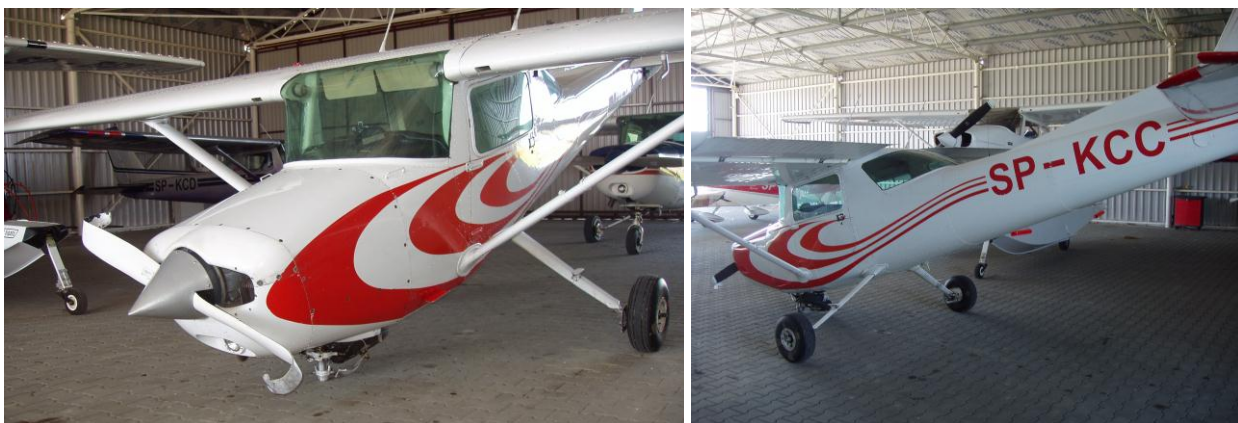
Pilot posiadający licencję PPL(A) z pasażerem wykonywał lot rekreacyjny po trasie Żerniki-Przylep-Żerniki. W trakcie podejścia do lądowania na kierunku 240, w konfiguracji „małe klapy”, samolot twardo przyziemił, w wyniku czego nastąpiło jego odbicie połączone ze zmianą kierunku. Pilot obawiając się braku możliwości zakończenia dobiegu w granicach drogi startowej, zwiększył obroty silnika i przeszedł na drugi krąg. W trakcie kolejnego podejścia, w chwilę po przyziemieniu nastąpiło znaczne pochylenie maski skutkujące zaczepieniem śmigłem o nawierzchnię drogi startowej a w chwilę po tym oparcie się o nią dolnej części maski silnika. W wyniku zdarzenia nikt nie odniósł obrażeń.

Fot. 1 Zdjęcie uszkodzeń samolotu (przesłane przez właściciela).

Najbardziej prawdopodobną przyczyną wypadku było zbyt strome podejście do lądowania i spóźnione załamanie, co doprowadziło do przyziemienia na przednią goleń i jej złamania.
