**MINISTERSTWO TRANSPORTU
PAŃSTWOWA KOMISJA BADANIA WYPADKÓW LOTNICZYCH**

RAPORT KOŃCOWY

zdarzenie nr: 1025/10

Samolot Beechcraft B-58P Baron; SP-MED

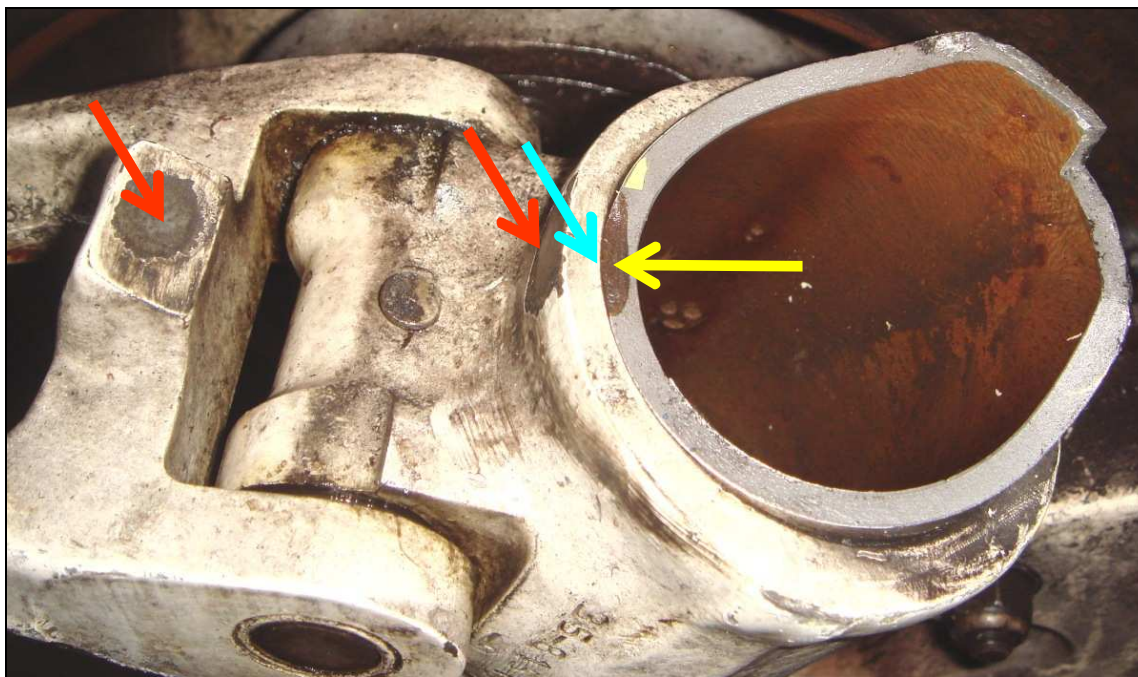
W trakcie analizy dostarczonych przez pilota dobrej jakości zdjęć uszkodzonych elementów podwozia stwierdzono, że złamanie goleni amortyzatorowej lewego podwozia głównego nastąpiło w miejscu, gdzie trzon amortyzatora styka się z krawędzią zamocowanego do niego przegubu osi koła i gdzie znajduje się miejsce, w które uderza zderzak dolnej połówki nożyc przy rozprężaniu amortyzatora (a co następuje w chwili każdego startu samolotu); w miejscu tym występowało niewątpliwe „kontaktowe” przekazywanie energii uderzeń z nożyc na przegub osi koła i z przegubu na powierzchnię trzonu amortyzatora. Złamanie to miało charakter zmęczeniowy i

towarzyszyło mu niewielkie pęknięcie na obwodzie przegubu osi koła, a miejsce kontaktu zderzaka nożyc z powierzchnią przegubu osi koła nosiło wyraźne ślady wielokrotnych uderzeń („rozklepania”). Wygląd ogniska zmęczenia (wyraźna korozja na rozdzielonych zmęczeniowo powierzchniach) świadczył o długim czasie trwania zjawiska.

Zbliżenie na zniszczony fragment podwozia. Strzałki czerwone – miejsca kontaktu nożyc i goleni podwozia po rozprężeniu amortyzatora, strzałka niebieska – miejsce styku przegubu goleni i trzonu amortyzatora, będące miejscem „kontaktowego” przekazywania energii uderzeń, strzałka żółta – strefa inicjacji pęknięcia zmęczeniowego z wyraźną korozją, świadcząca o długim czasie trwania zjawiska inicjacji.

- zmęczeniowe pęknięcie materiału trzonu amortyzatora, powodujące osłabienie jego wytrzymałości, zaistniałe w okresie poprzedzającym zdarzenie, powstałe w wyniku cyklicznych uderzeń zderzaka nożyc w powierzchnię przegubu osi i bezpośrednie przekazywanie energii uderzeń na trzon amortyzatora,
- cecha konstrukcyjna podwozia, umożliwiająca zaistnienie opisanego wyżej zjawiska.

- Dla Użytkownika samolotu: sprawdzić stan amortyzatora prawego podwozia samolotu Beechcraft B-58 Baron SP-MED na okoliczność występowania analogicznego zjawiska, stosując metodę penetracji barwnej do wykrywania pęknięć.
- Dla Urzędu Lotnictwa Cywilnego: powiadomić wytwórcę samolotu o przebiegu i okolicznościach zdarzenia oraz rozważyć możliwość wprowadzenia odpowiedniej Dyrektywy Zdatowności, mającej na celu przestrzeżenie innych użytkowników samolotów tego typu przed stwierdzonym zjawiskiem.

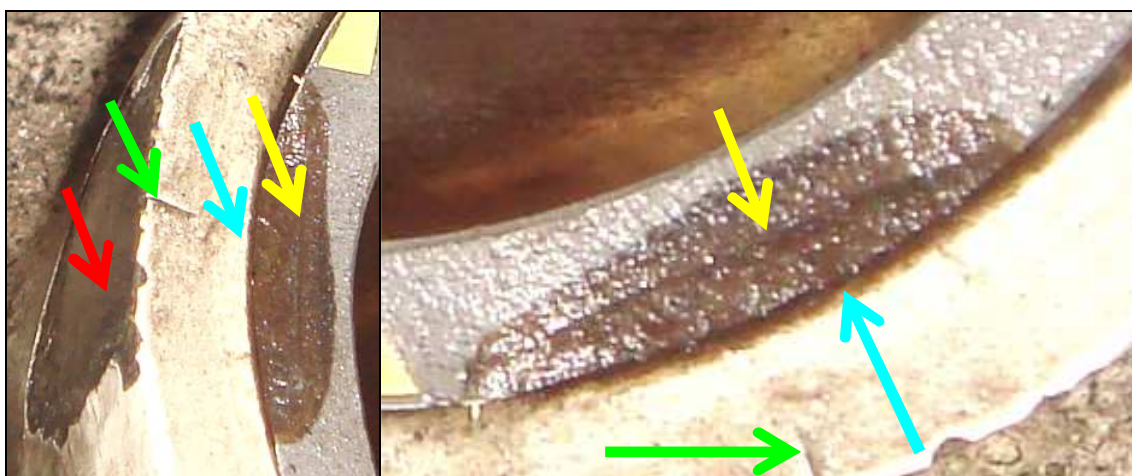
Zbliżenia na zniszczony fragment podwozia. Strzałki czerwone – miejsca kontaktu nożyc i goleni podwozia po rozprężeniu amortyzatora, strzałka niebieska – miejsce styku przegubu goleni i trzonu amortyzatora, będące miejscem „kontaktowego” przekazywania energii uderzeń, strzałka żółta – strefa inicjacji pęknięcia zmęczeniowego z wyraźną korozją, świadcząca o czasie trwania zjawiska inicjacji, strzałka zielona – lokalne pęknięcie materiału przegubu wskutek powtarzalnych uderzeń.
