ALBUM ILUSTRACJI
z wypadku szybowca SZD-9bis Bocian 1E; SP-2802
09 października 2010 r., lądowisko Bezmiechowa

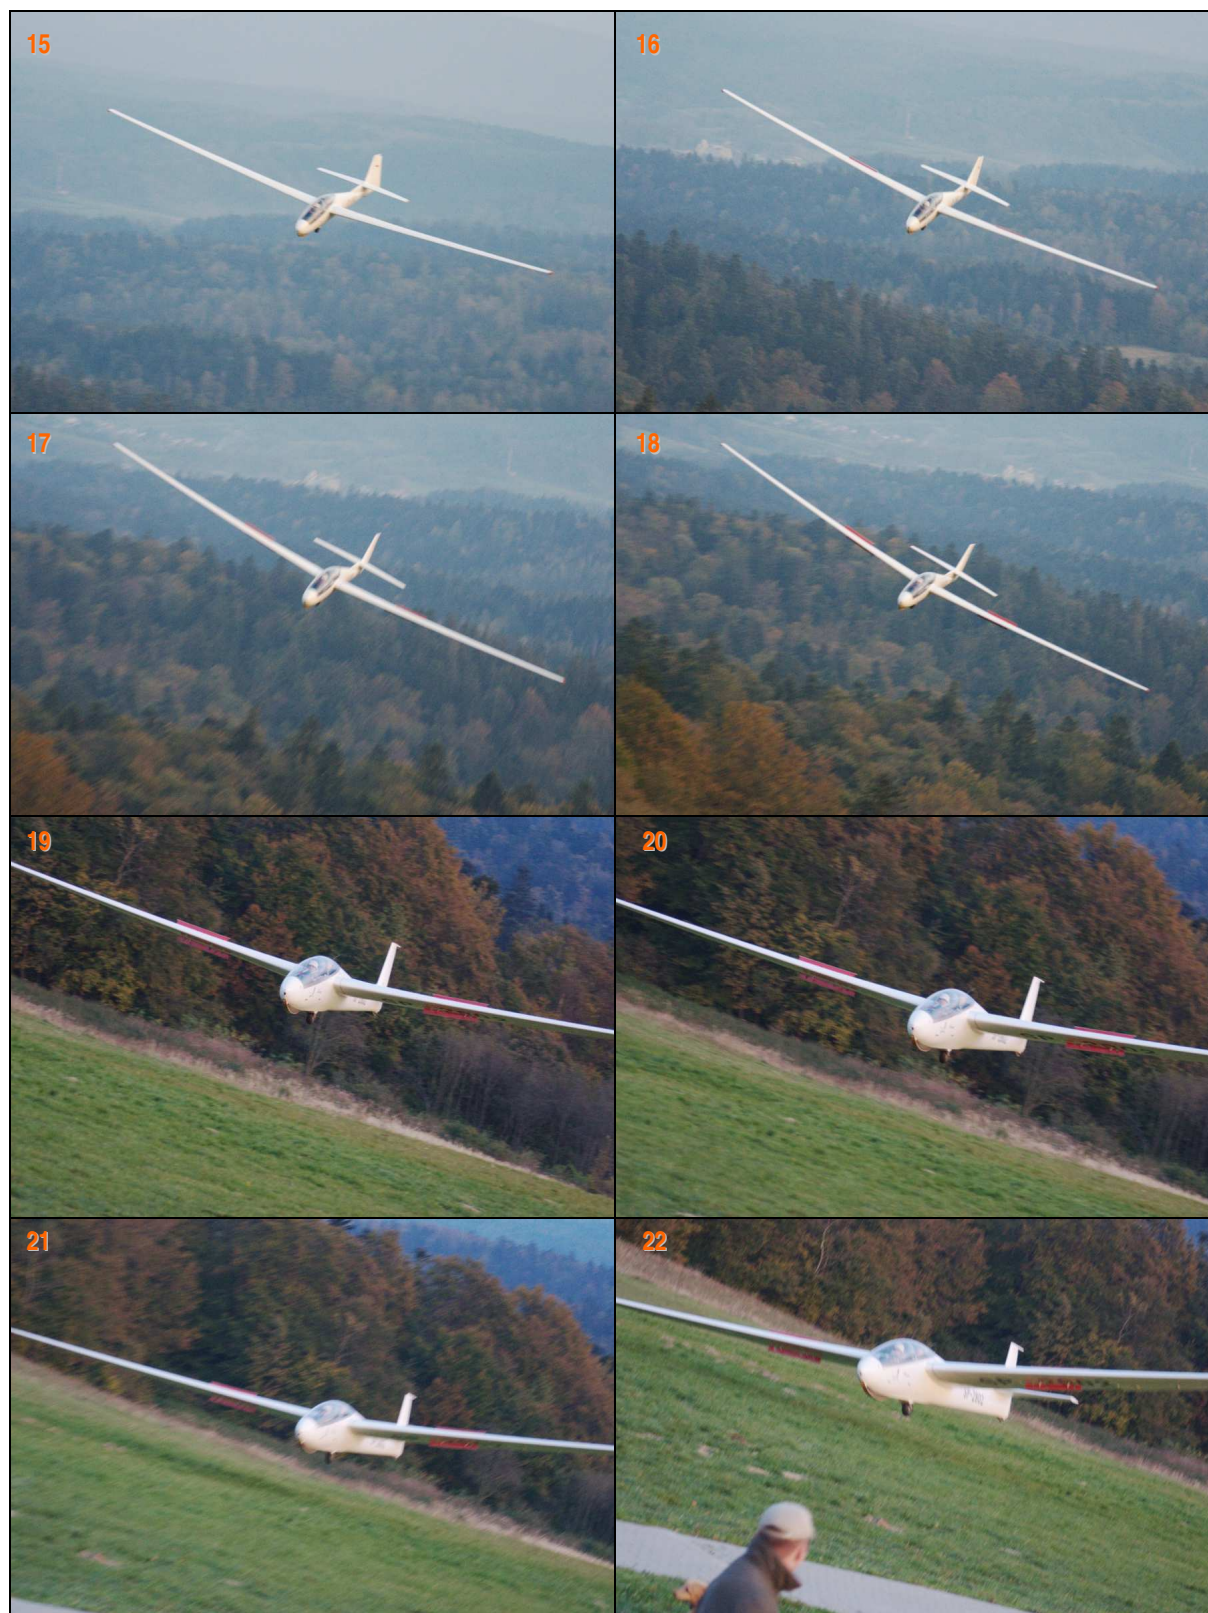
15, 16, 17, 18, 19, 20, 21, 22 – Druga część sekwencji zdjęć z zakończonego wypadkiem lotu szybowca SP-2802, wykonanych przez świadka znajdującego się przy domku pilota (fotograf F1). Na zdjęciach 16-22 widać wysunięte hamulce aerodynamiczne; ich pełne wysunięcie można zaobserwować na zdjęciach 19-22. Na zdjęciach 17 i 18 widać wychylenie steru kierunku w prawo, na zdjęciach 19-22 można zauważyć, że jest ono maksymalne. Na zdjęciach 21-22 szybowiec znajduje się na wysokości malejącej z ok.2 do ok.1 m nad powierzchnią ziemi [fot. M. Jaros].

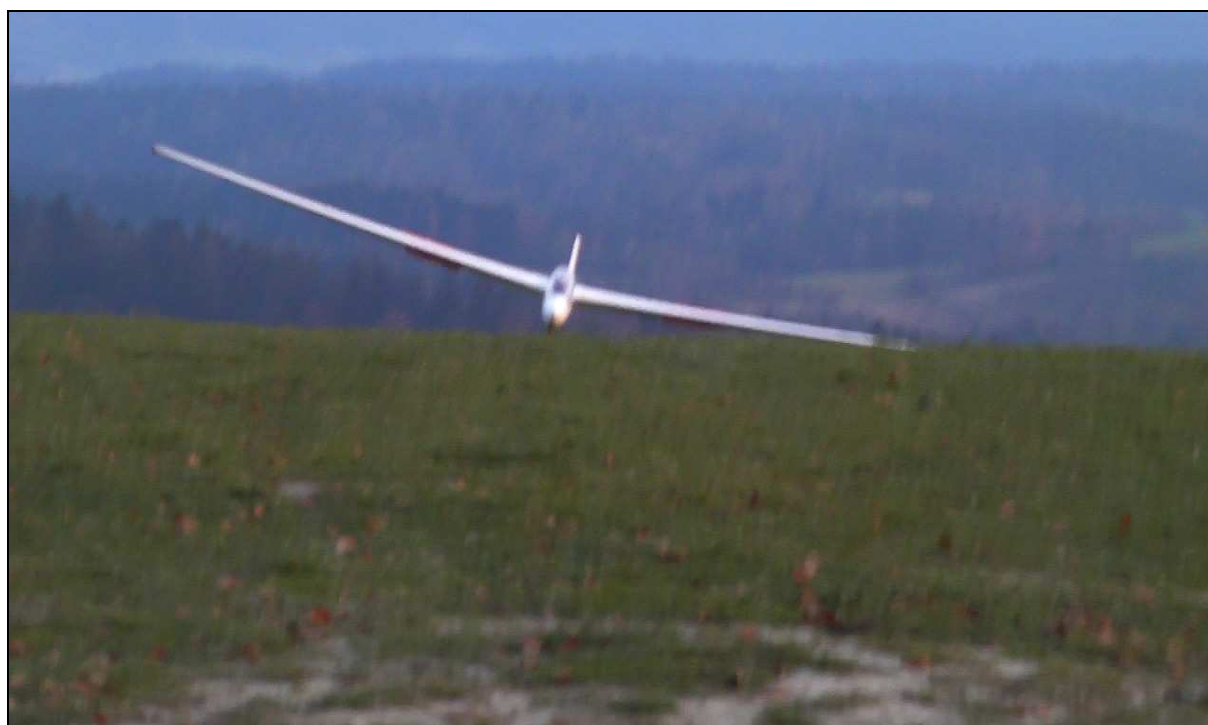
26 – Kilka sekund przed wypadkiem – lądujący szybowiec SZD-9bis Bocian 1E SP-2802 wyłania się zza grzbietu wzniesienia (w ostatniej fazie lądowania zszedł nieco poniżej grzbietu Bezmiechowej nie dotykając ziemi), widoczne otwarte hamulce aerodynamiczne; zdjęcie wykonane przez fotografującego oznaczonego F2 [fot. T.Litewka].

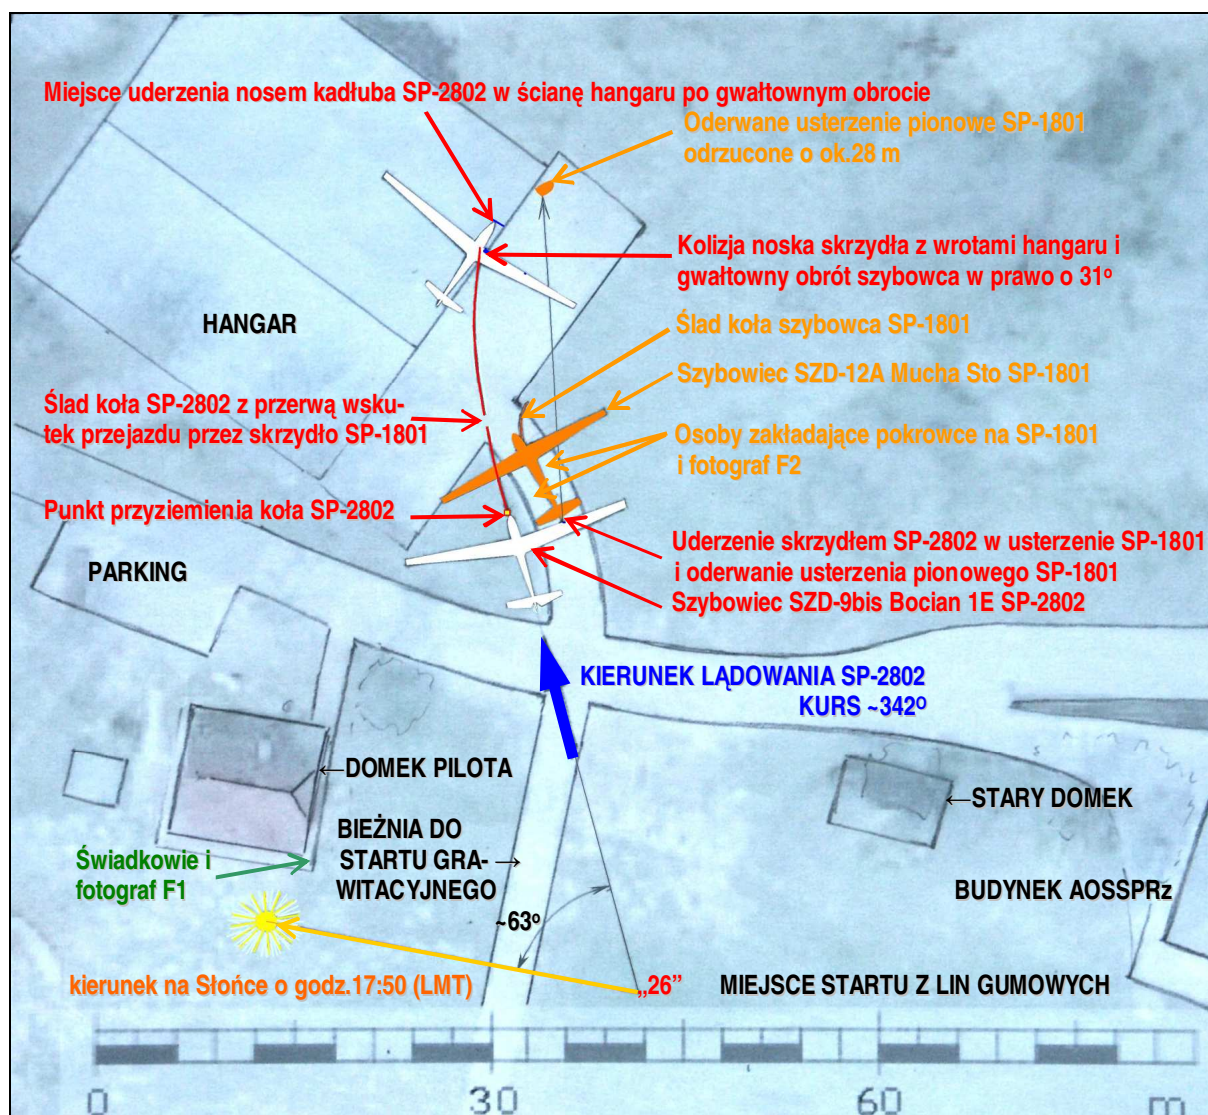
28 – Szczegółowy szkic miejsca wypadku z zaznaczonymi zasadniczymi elementami sytuacji, obejmujący obszar na północ od punktu, w którym widać szybowiec SP-2802 na zdjęciu 22 (tj. ostatnim z sekwencji, wykonanym przez świadka F1). Początek linii trajektorii szybowca na szkicu, oznaczony jako „26”, w przybliżeniu odpowiada jego położeniu pokazanemu na zdjęciu 26. Nie odtwarzano dokładnie położenia poszczególnych osób zakładających pokrowce na szybowiec SP-1801. Zwraca uwagę kierunek padania promieni słonecznych – w chwili wypadku słońce zachodziło za wzniesienia ograniczające horyzont od zachodu oraz znajdowało się praktycznie na poziomie oczu pilota, co stanowiło wyraźne utrudnienie w ocenie odległości i wysokości. Zamierzonym przez pilota miejscem zakończenia dobiegu szybowca SP-2802 było miejsce startu z lin gumowych. [podkład rysunku na podstawie danych z www.geoportal.gov.pl].

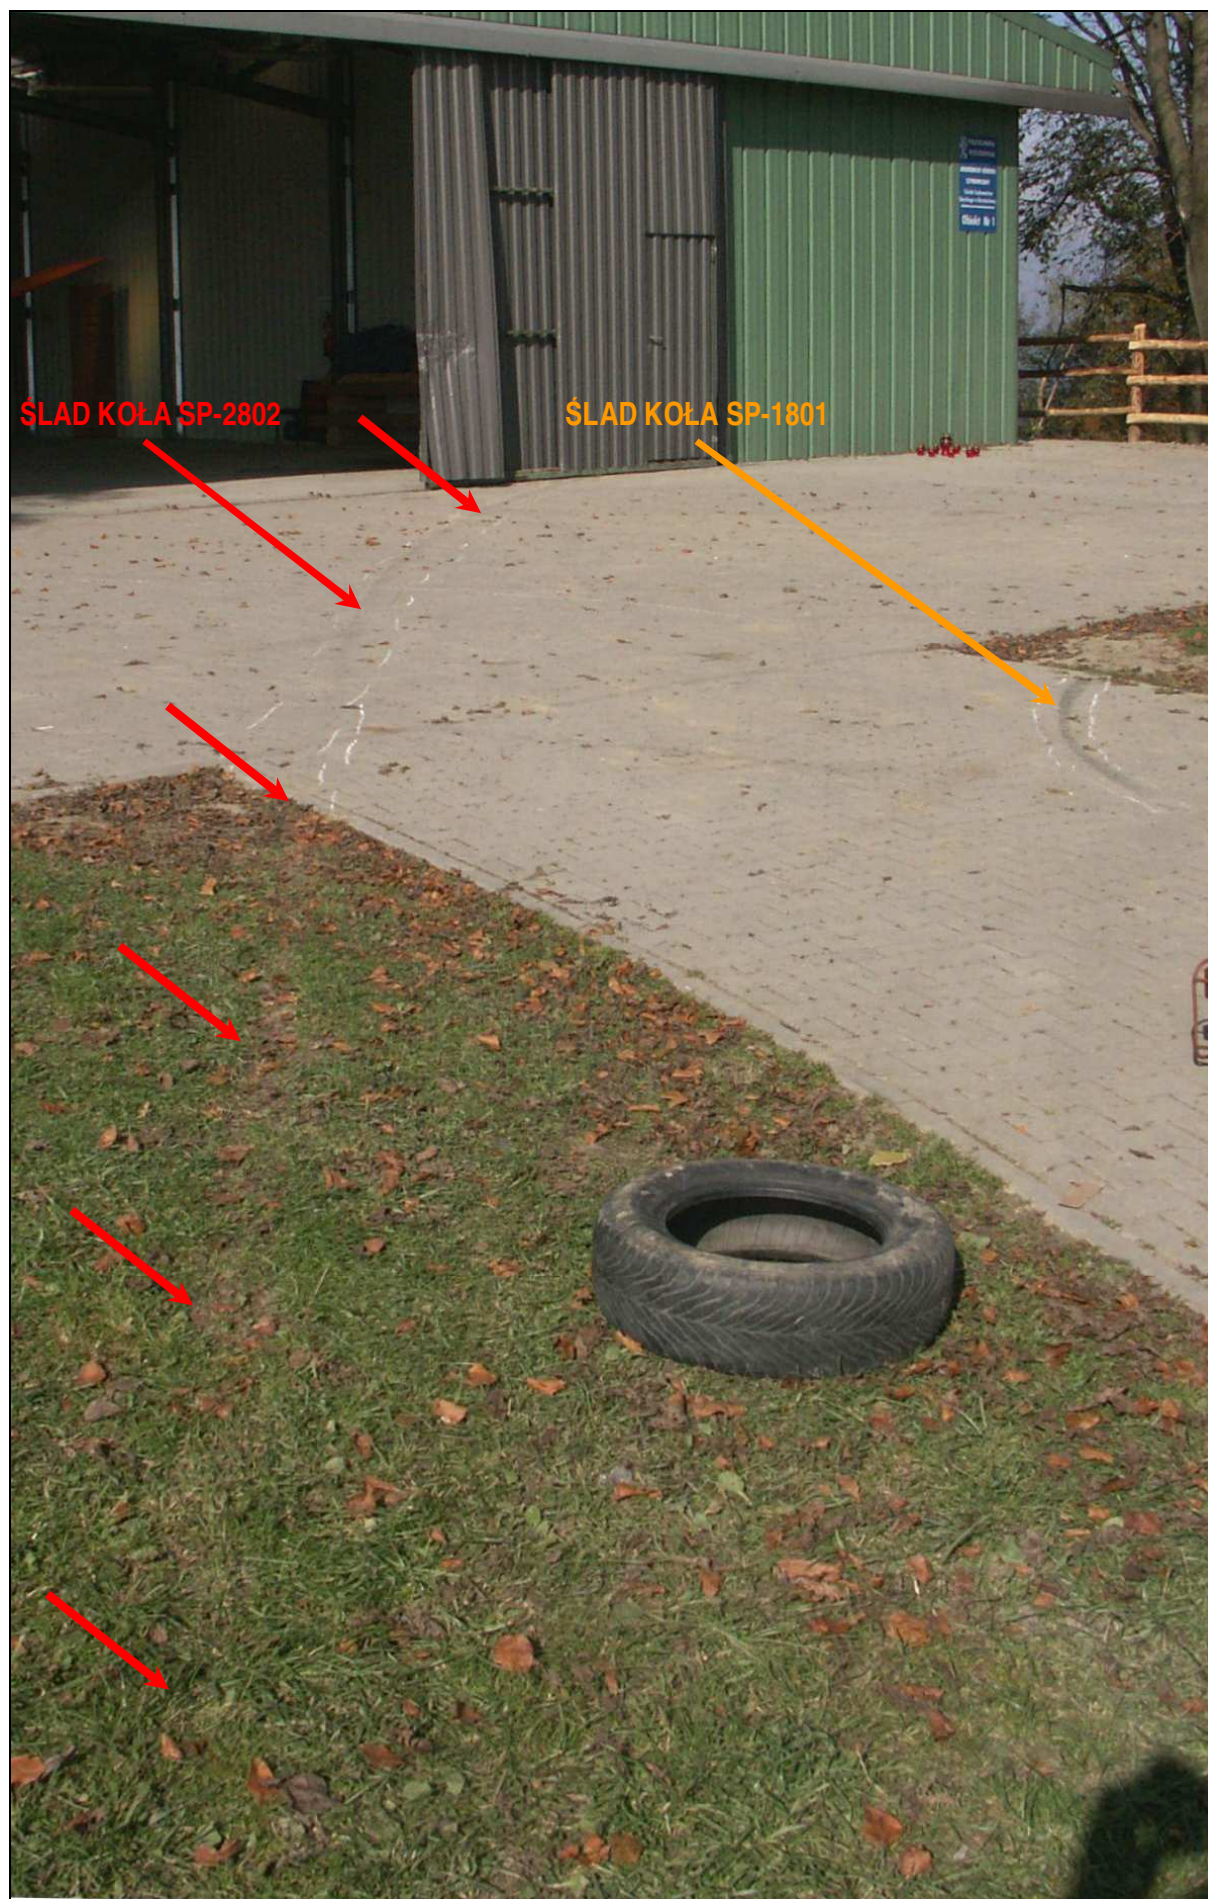
31 – Ślady lądowania SP-2802 i ślad koła przesuniętego wskutek kolizji SP-1801.
ALBUM ILUSTRACJI

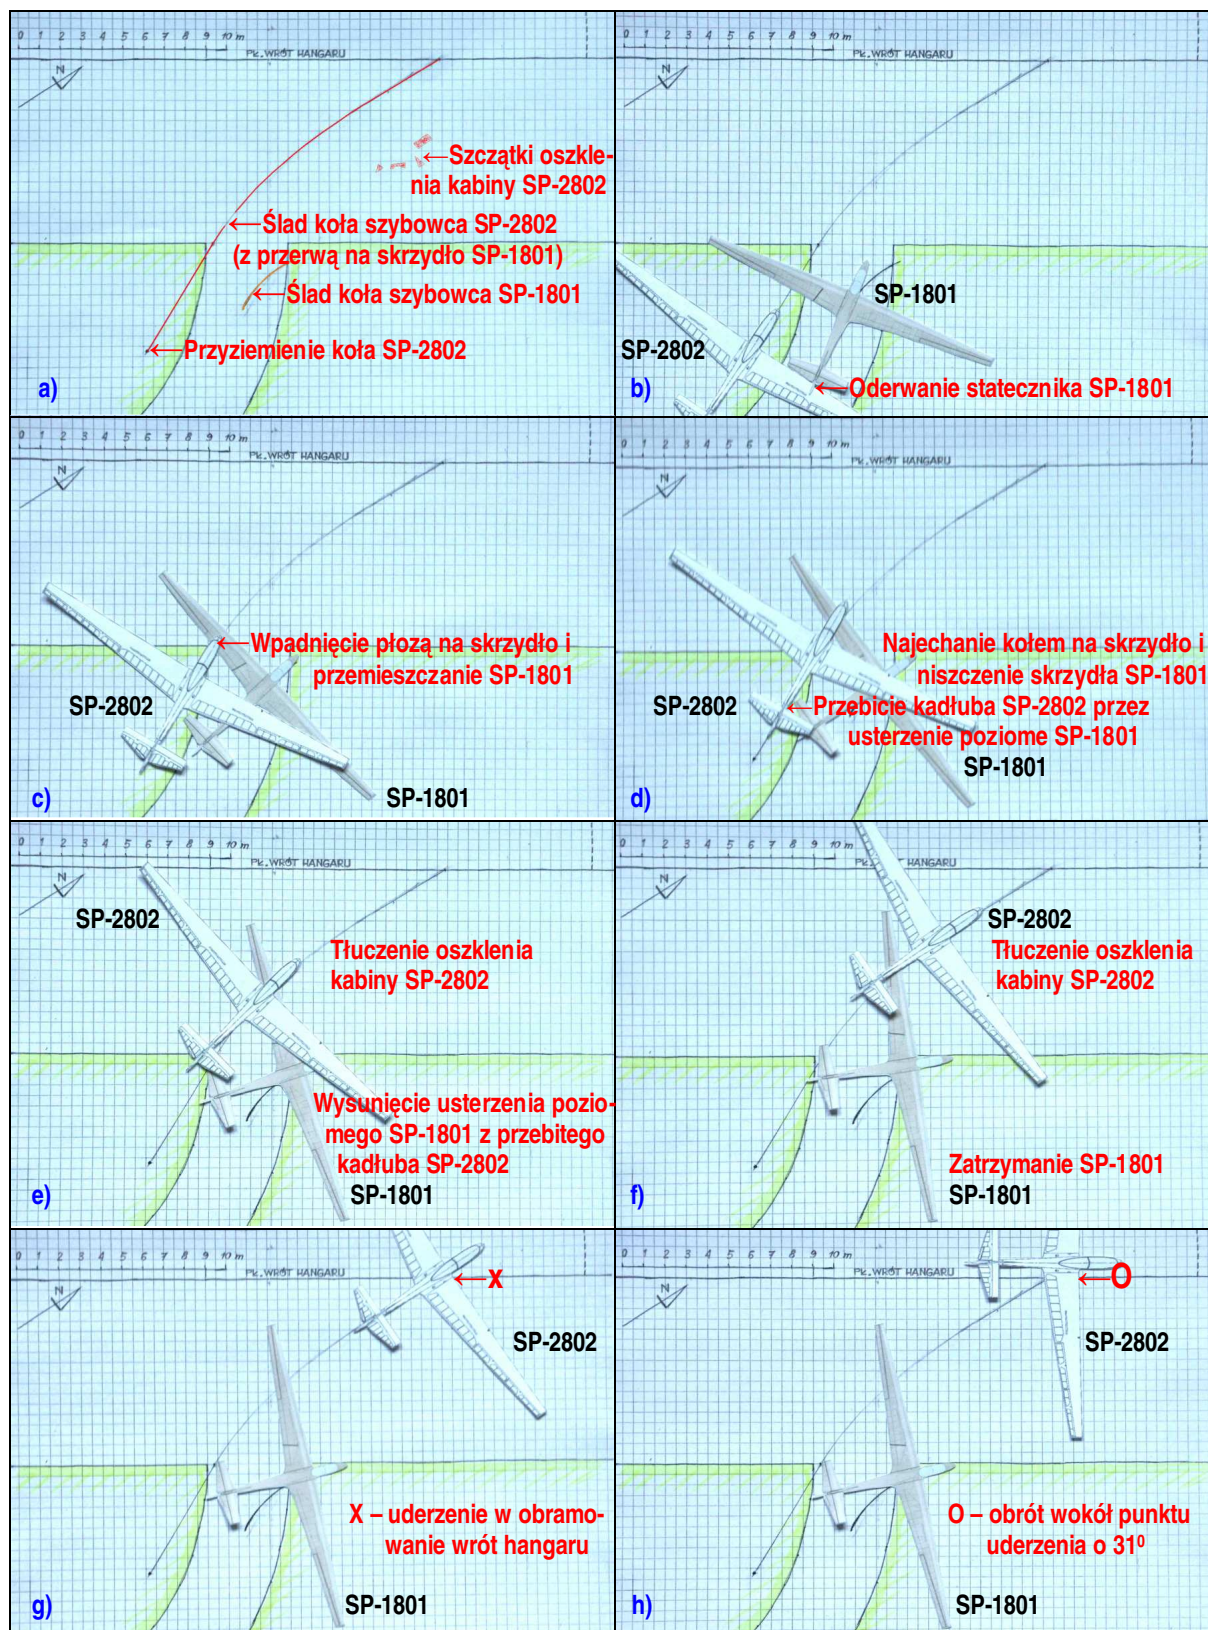
32a, b, c, d, e, f, g, h – Ślady i szczątki na miejscu wypadku oraz odtworzenie kolejnych faz zakończonego wypadkiem lądowaniem szybowca SZD-9bis Bocian 1E SP-2802 i jego kolizji ze stojącym szybowcem SZD-12A Mucha Sto SP-1801, wraz z wyjaśnieniem powstawania uszkodzeń obu szybowców.

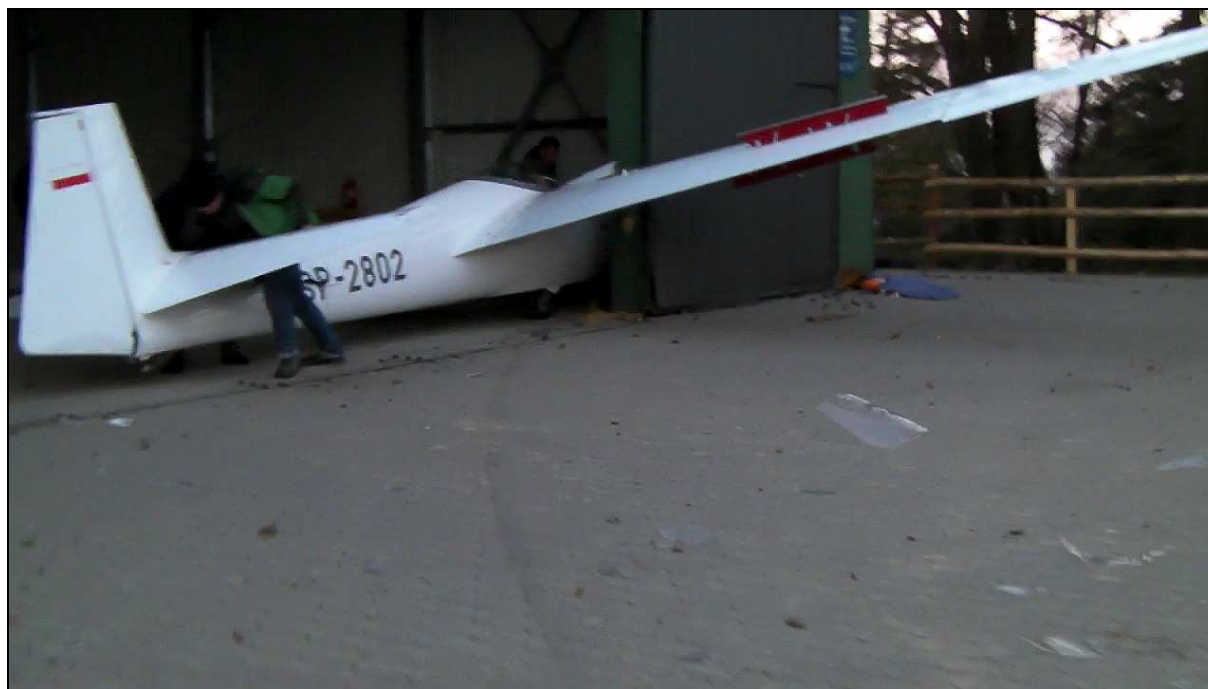
33 – Kilkanaście sekund po wypadku – szybowiec SP-2802 wbity noskiem prawego skrzydła u nasady w obramowanie otwartych wrót hangaru. Widoczny skręcający w prawo ślad jego koła, szczątki oszklenia kabiny oraz oderwane usterzenie pionowe szybowca SP-1801 (w pokrowcu) odrzucone pod narożnik hangaru [fot. T.Litewka].

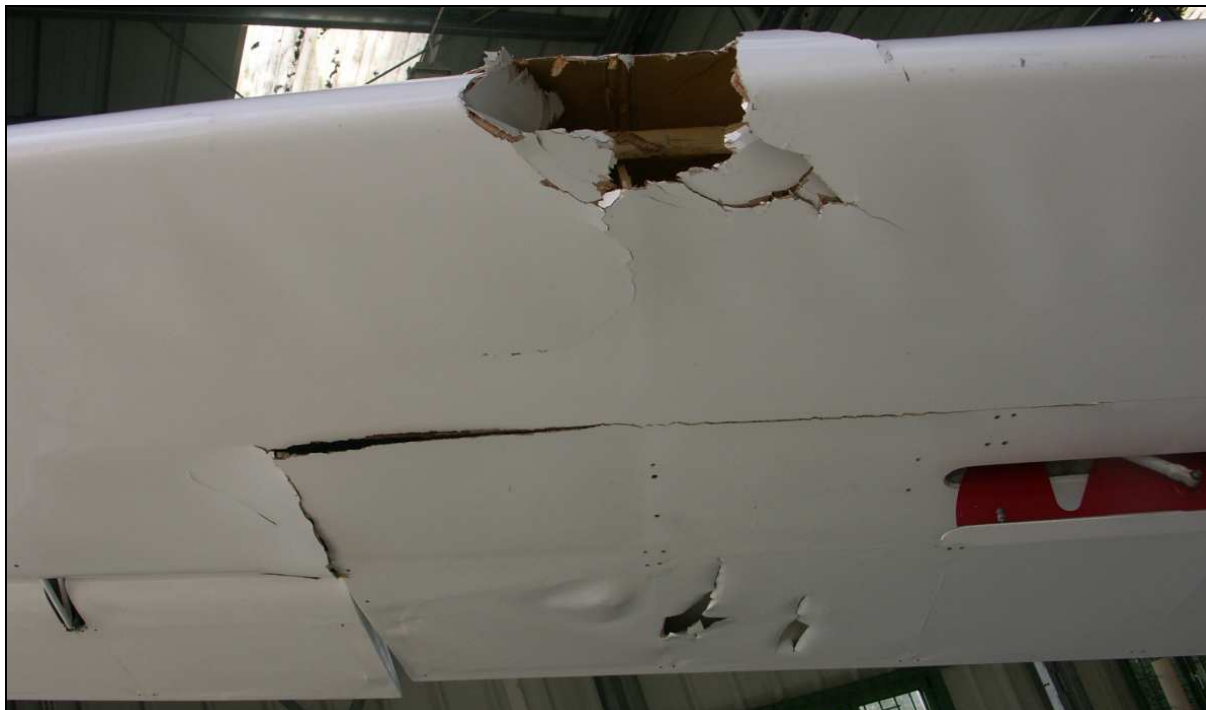
36 – Uszkodzenia skrzydła szybowca SP-2802 powstałe w wyniku kolizji z usterzeniem szybowca SP-1801, widok z przodu i od spodu.

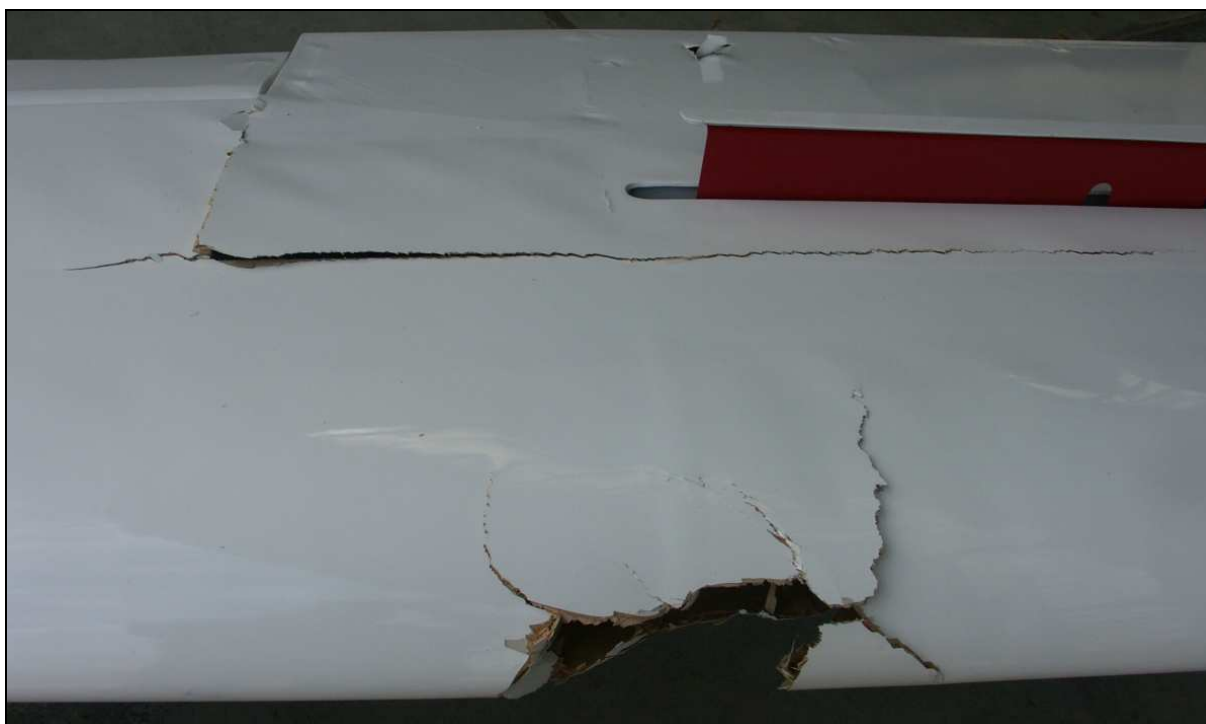
37 – Uszkodzenia skrzydła szybowca SP-2802 powstałe w wyniku kolizji z usterzeniem szybowca SP-1801, widok z przodu i od góry.

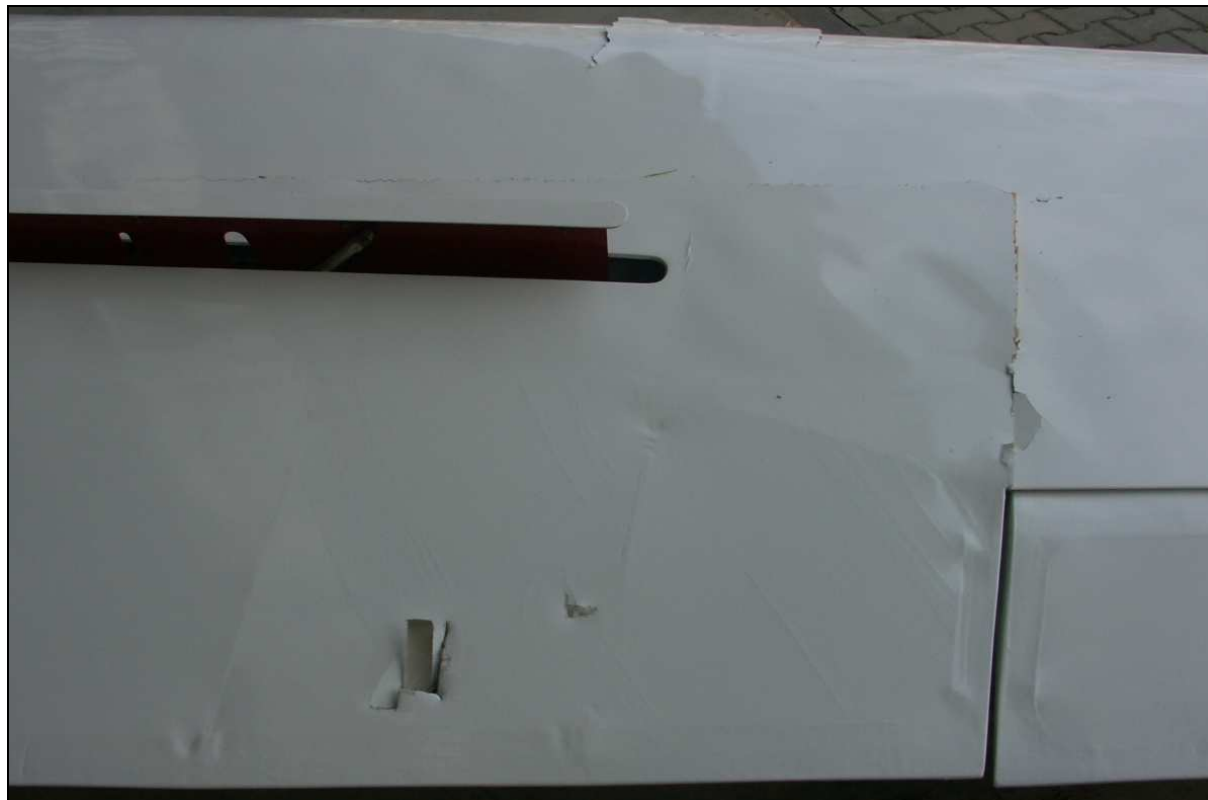
38 – Uszkodzenia skrzydła szybowca SP-2802 powstałe w wyniku kolizji z usterzeniem szybowca SP-1801, widok z tyłu i od góry.

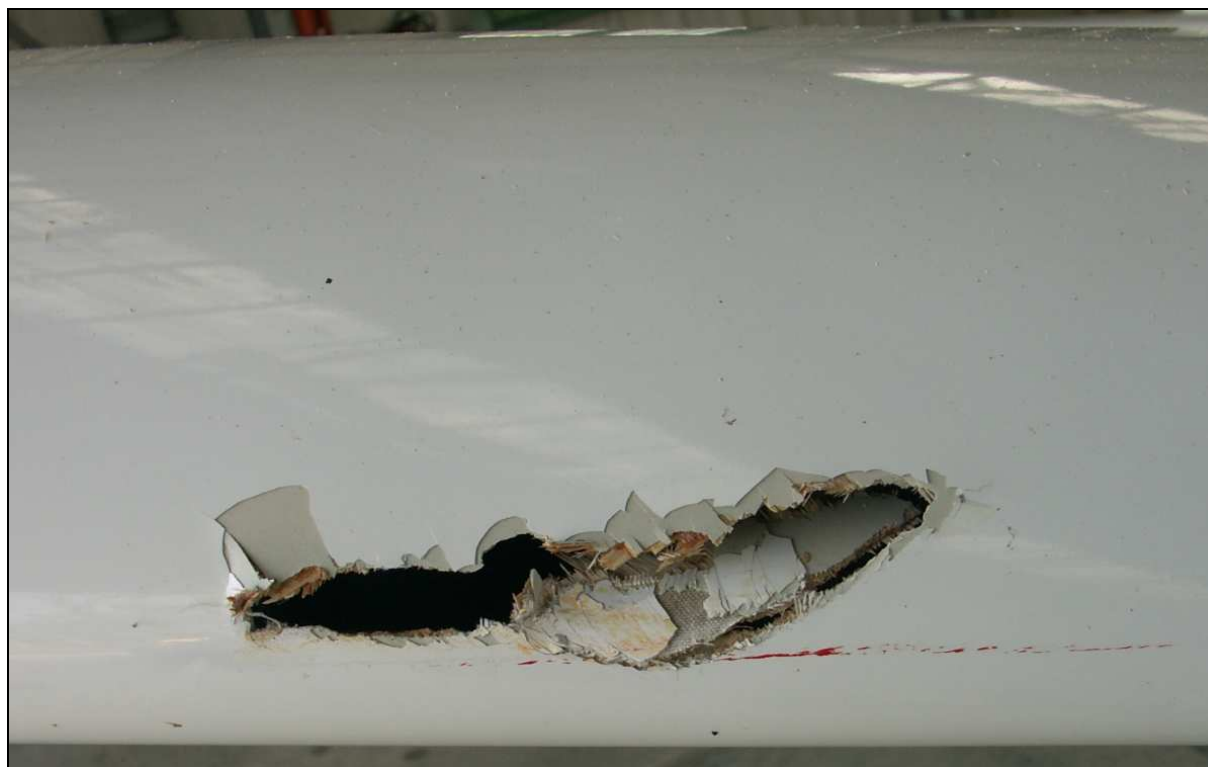
39 – Uszkodzenie-przebicie noska prawego skrzydła szybowca SP-2802.

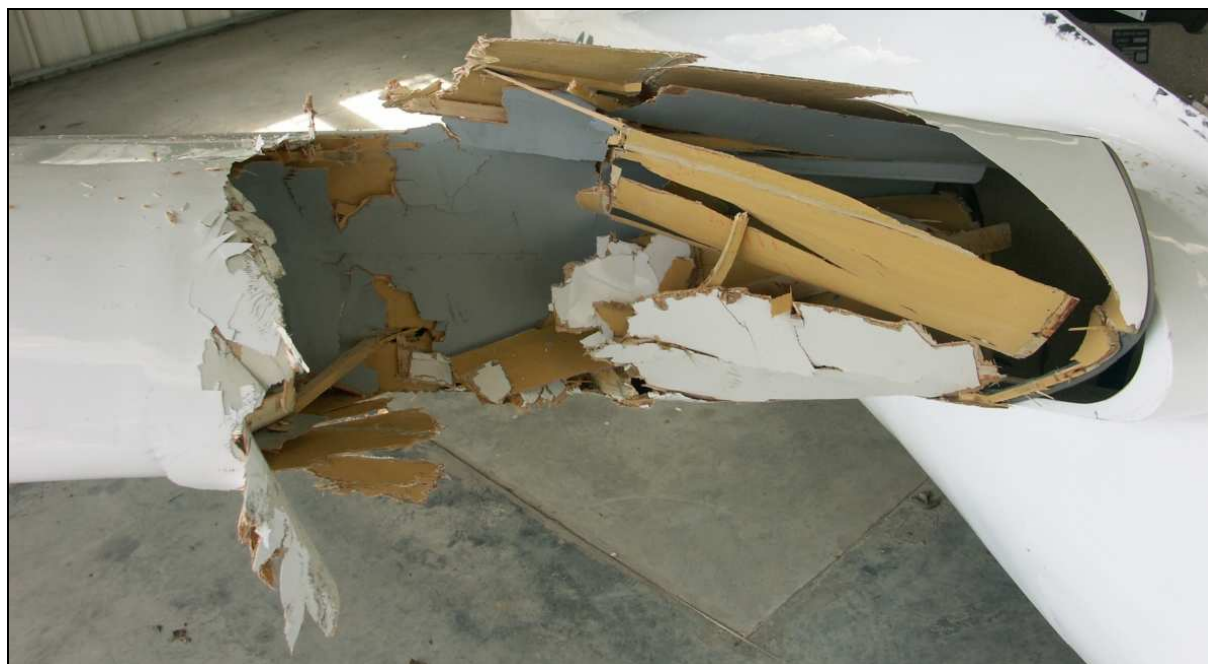
40 – Pierwszy od nasady segment noska prawego skrzydła szybowca SP-2802 zniszczony wskutek kolizji z ramą wrót hangaru.

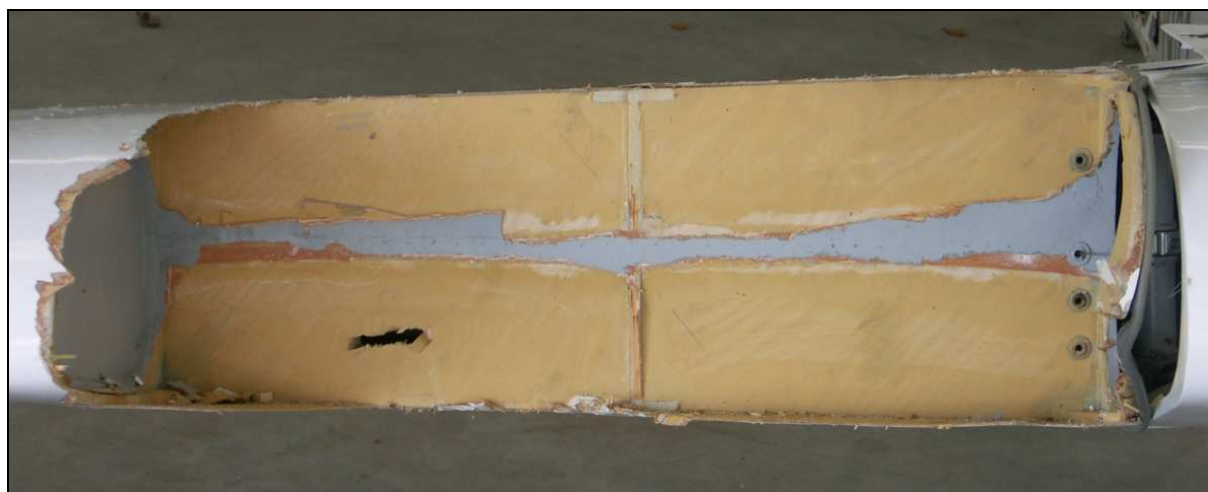
41 – Pierwszy od nasady segment noska prawego skrzydła szybowca SP-2802 zniszczony wskutek kolizji z ramą wrót hangaru, szczątki konstrukcji skrzydła usunięte.

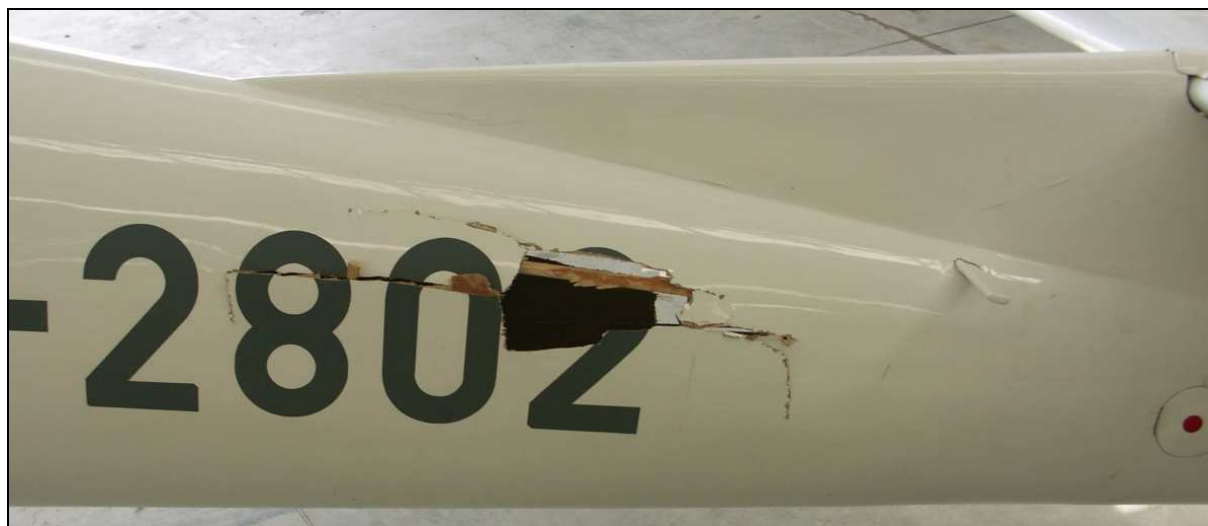
42 – Lewa strona tylnej części kadłuba, uszkodzenia od przebicia usterzeniem poziomym szybowca SP-1801.

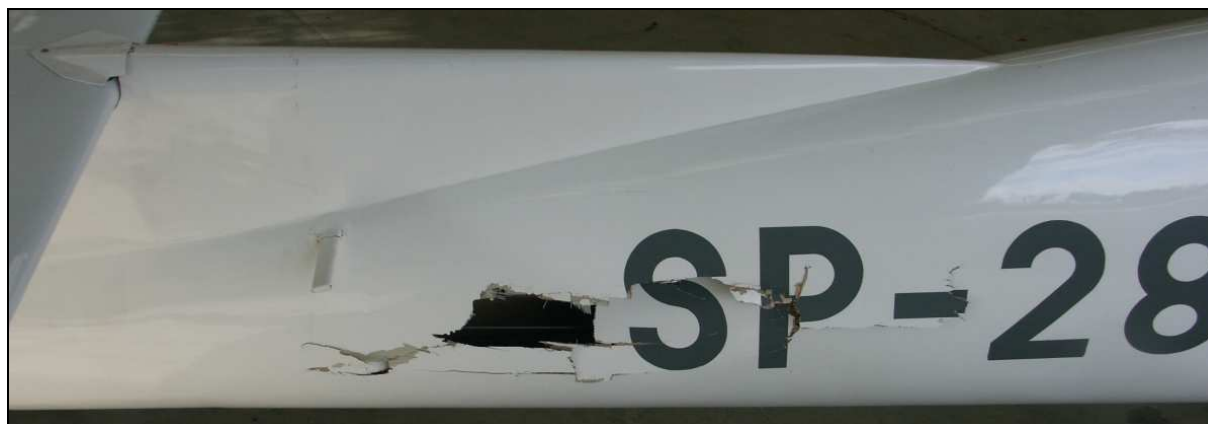
43 – Prawa strona tylnej części kadłuba, uszkodzenia od przebicia usterzeniem poziomym szybowca SP-1801.

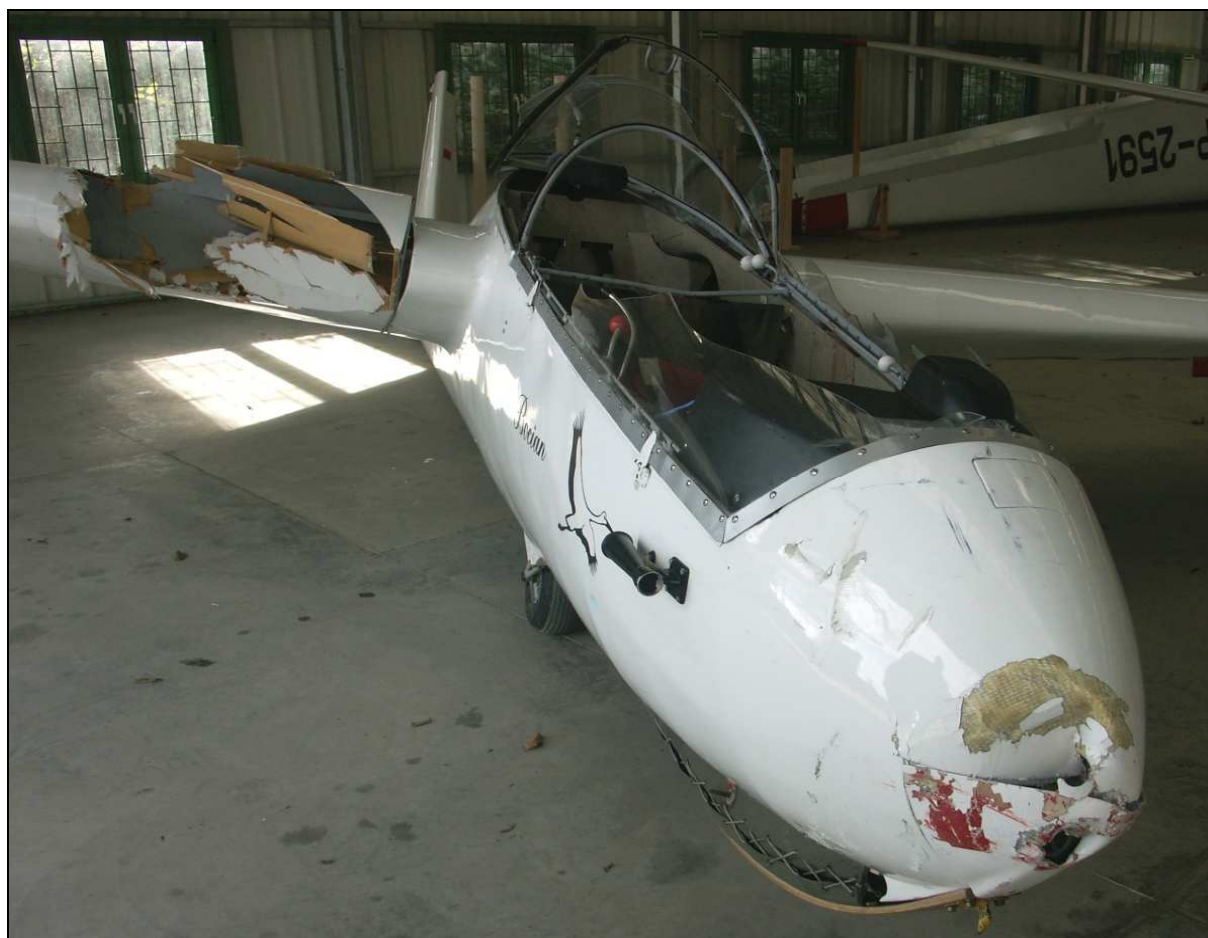
44 – Szybowiec SP-2802, zbliżenie od przodu. Widoczne uszkodzenia noska skrzydła, noska kadłuba i zniszczenie oszklenia kabiny.

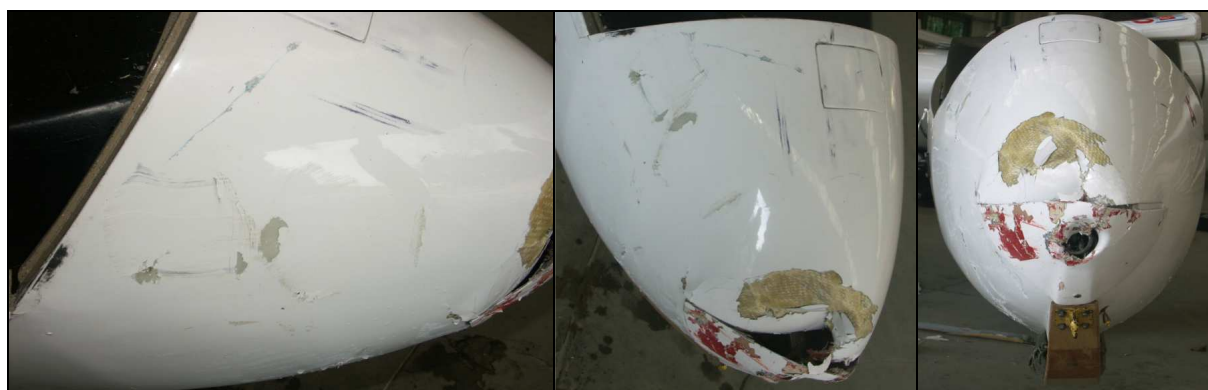
45, 46, 47 – Uszkodzenia noska kadłuba w zbliżeniach.

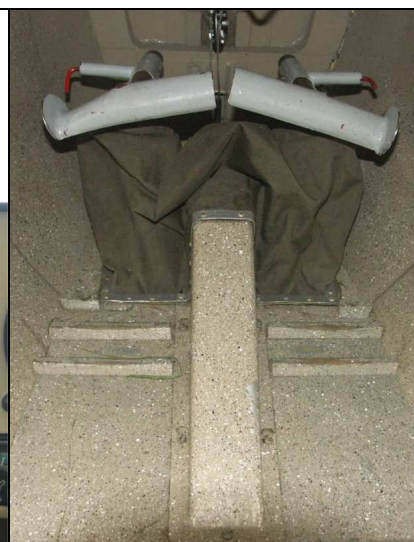
57 – Pedał pierwszej kabiny – lewy wgięty, bez związku z wypadkiem.

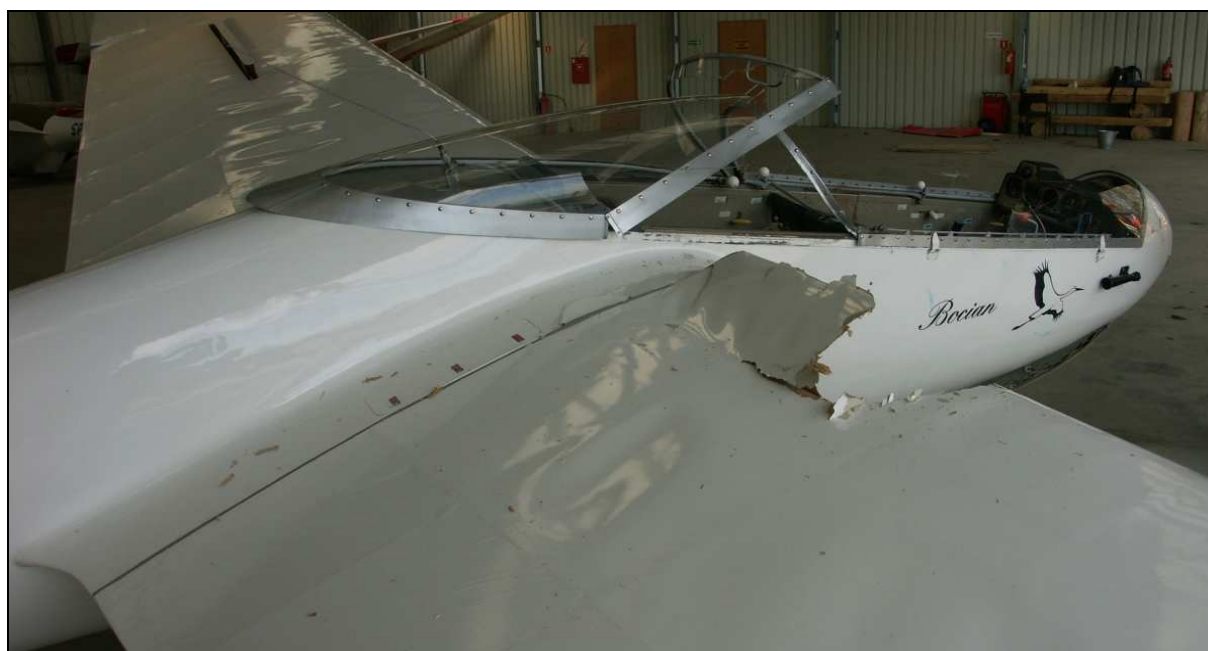
58 – Zbliżenie na przednią część kadłuba $\frac{3}{4}$ z prawej od tyłu. Widoczne uszkodzenie noska skrzydła i zniszczone oszklenie kabiny.

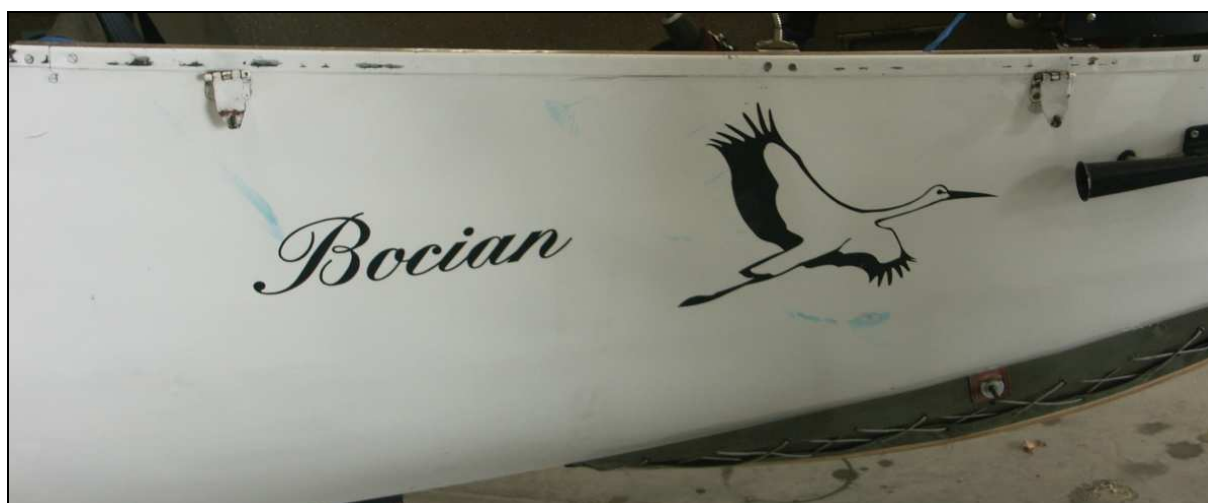
59 – Prawa burta kabiny – widoczne niebieskie ślady kontaktu z metalowym regałem stojącym obok wejścia.

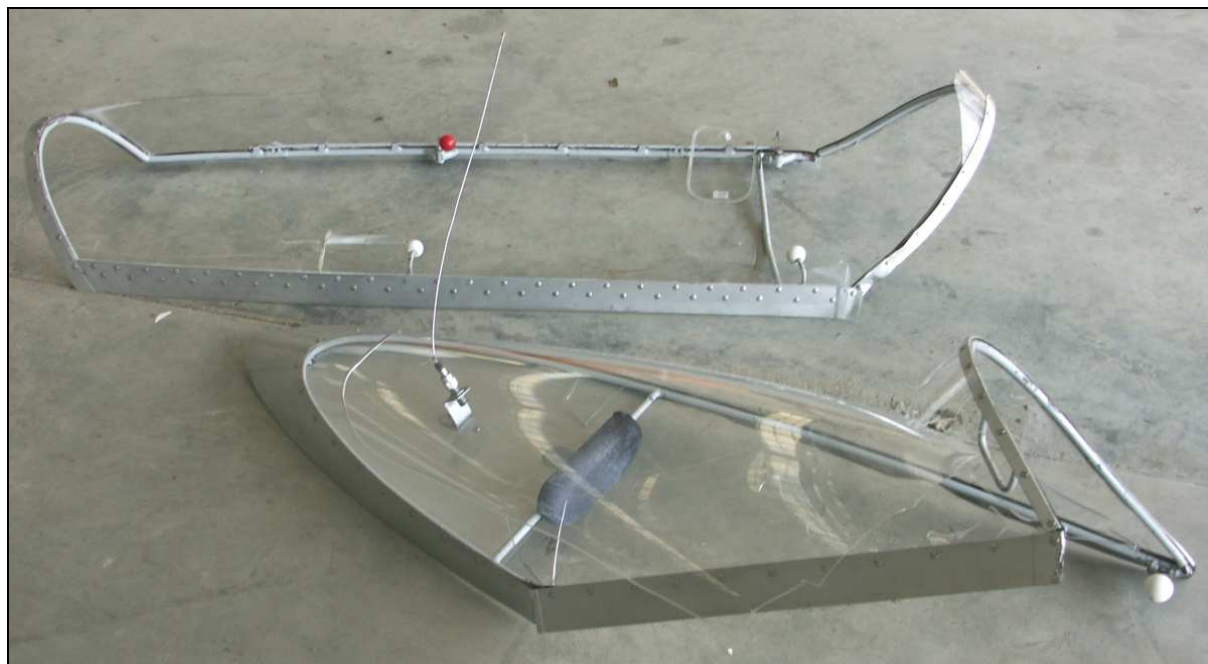
60 – Zniszczone ramy oszklenia kabiny. Na pierwszym planie osłona tylna.

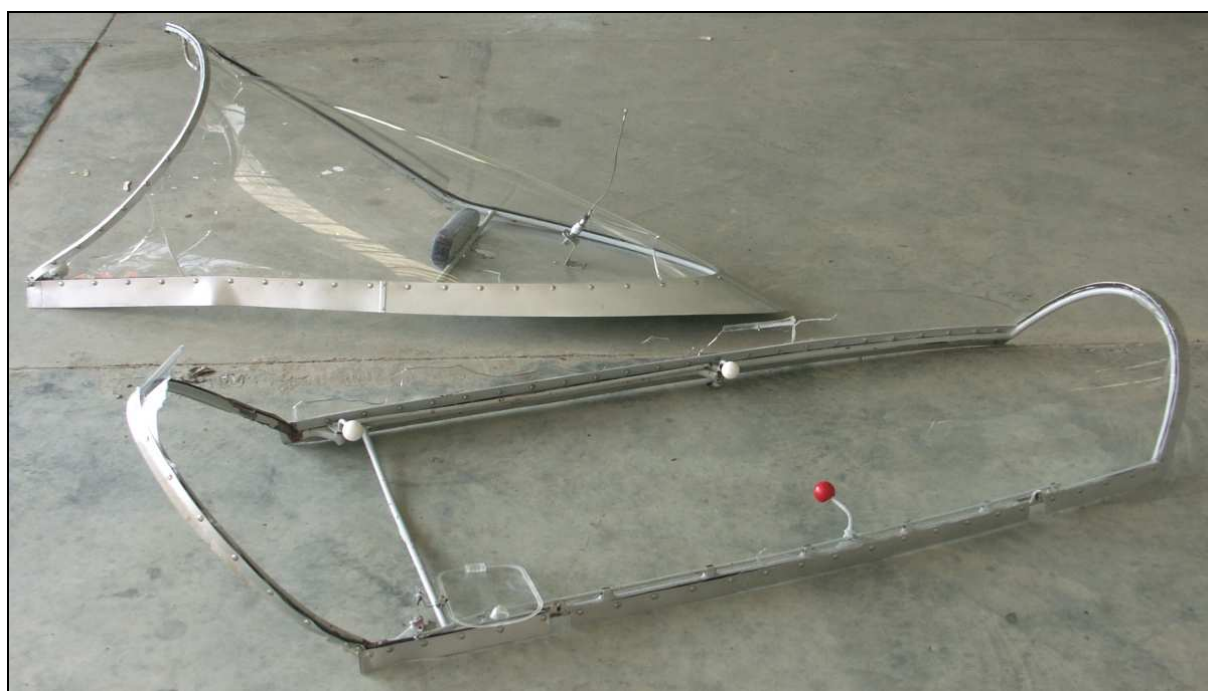
61 – Zniszczone ramy oszklenia kabiny. Na pierwszym planie osłona przednia.

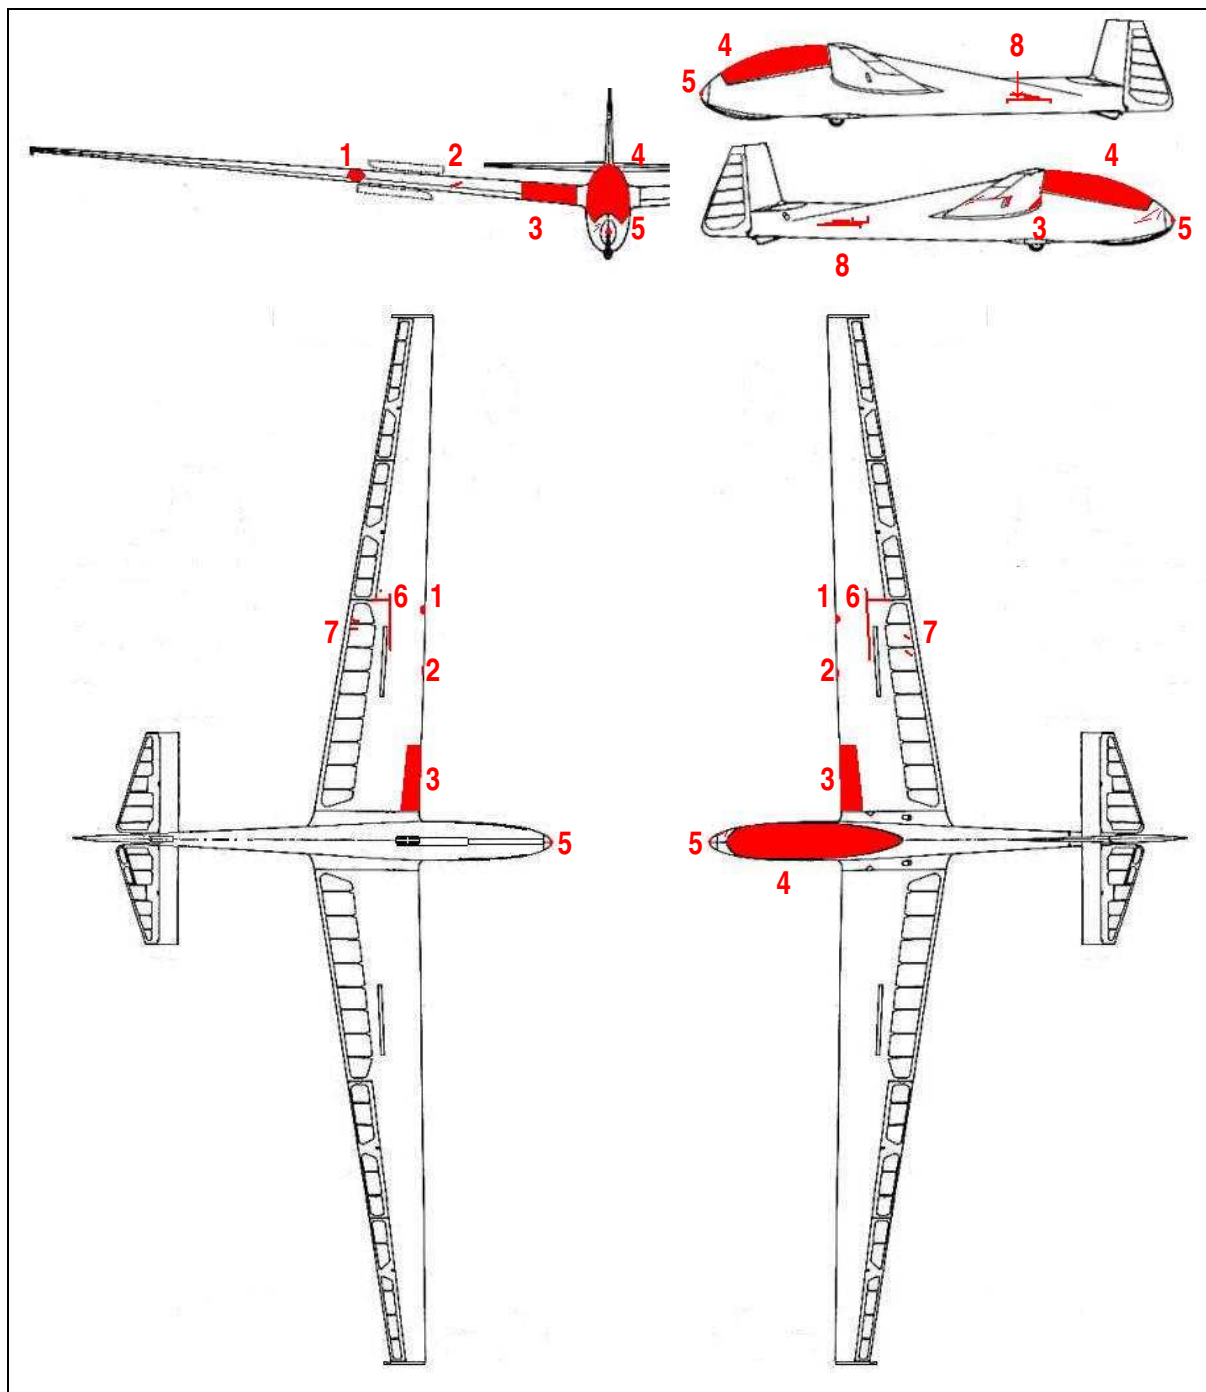
63 – Uszkodzenia szybowca SZD-9bis Bocian 1E SP-2802 naniesione poglądowo na jego sylwetkę w rzutach:

- 1 – zniszczenie noska od kolizji z usterzeniem pionowym szybowca SP-1801,
- 2 – przebitecie pokrycia noska (szczelina),
- 3 – zniszczenie segmentu noska u nasady wskutek kolizji z obramowaniem wrót hangaru,
- 4 – zniszczenie osłon i oszklenia kabiny,
- 5 – uszkodzenie i porysowanie noska kadłuba,
- 6 – pęknięcia sklejkowego pokrycia skrzydła,
- 7 – przebitecie pokrycia z tkaniny,
- 8 – przebitecie kadłuba na wylot przez usterzenie poziome szybowca SP-1801 podczas kolizji.
