ALBUM ILUSTRACJI
z wypadku szybowca SZD-9bis Bocian 1E; SP-2802
09 października 2010 r., lądowisko Bezmiechowa

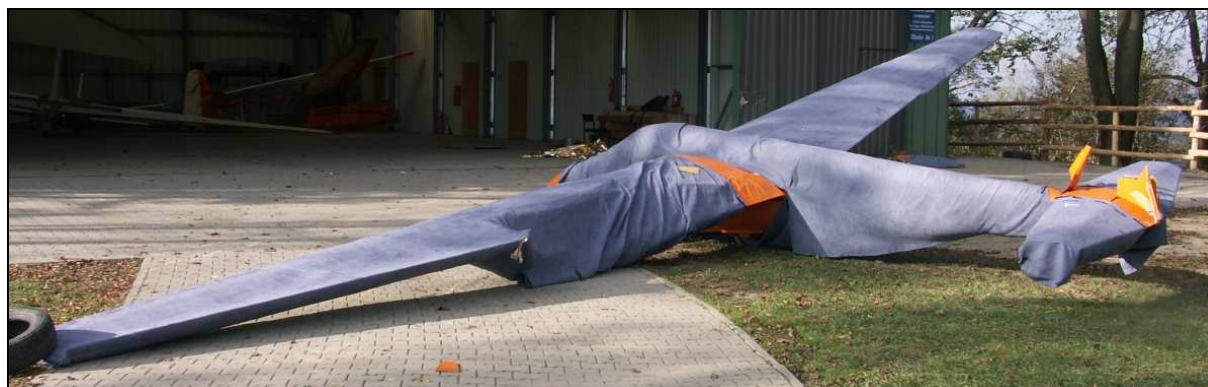
64 – Uszkodzony szybowiec SZD-12A Mucha Sto SP-1801 na miejscu wypadku (przemieszczony).

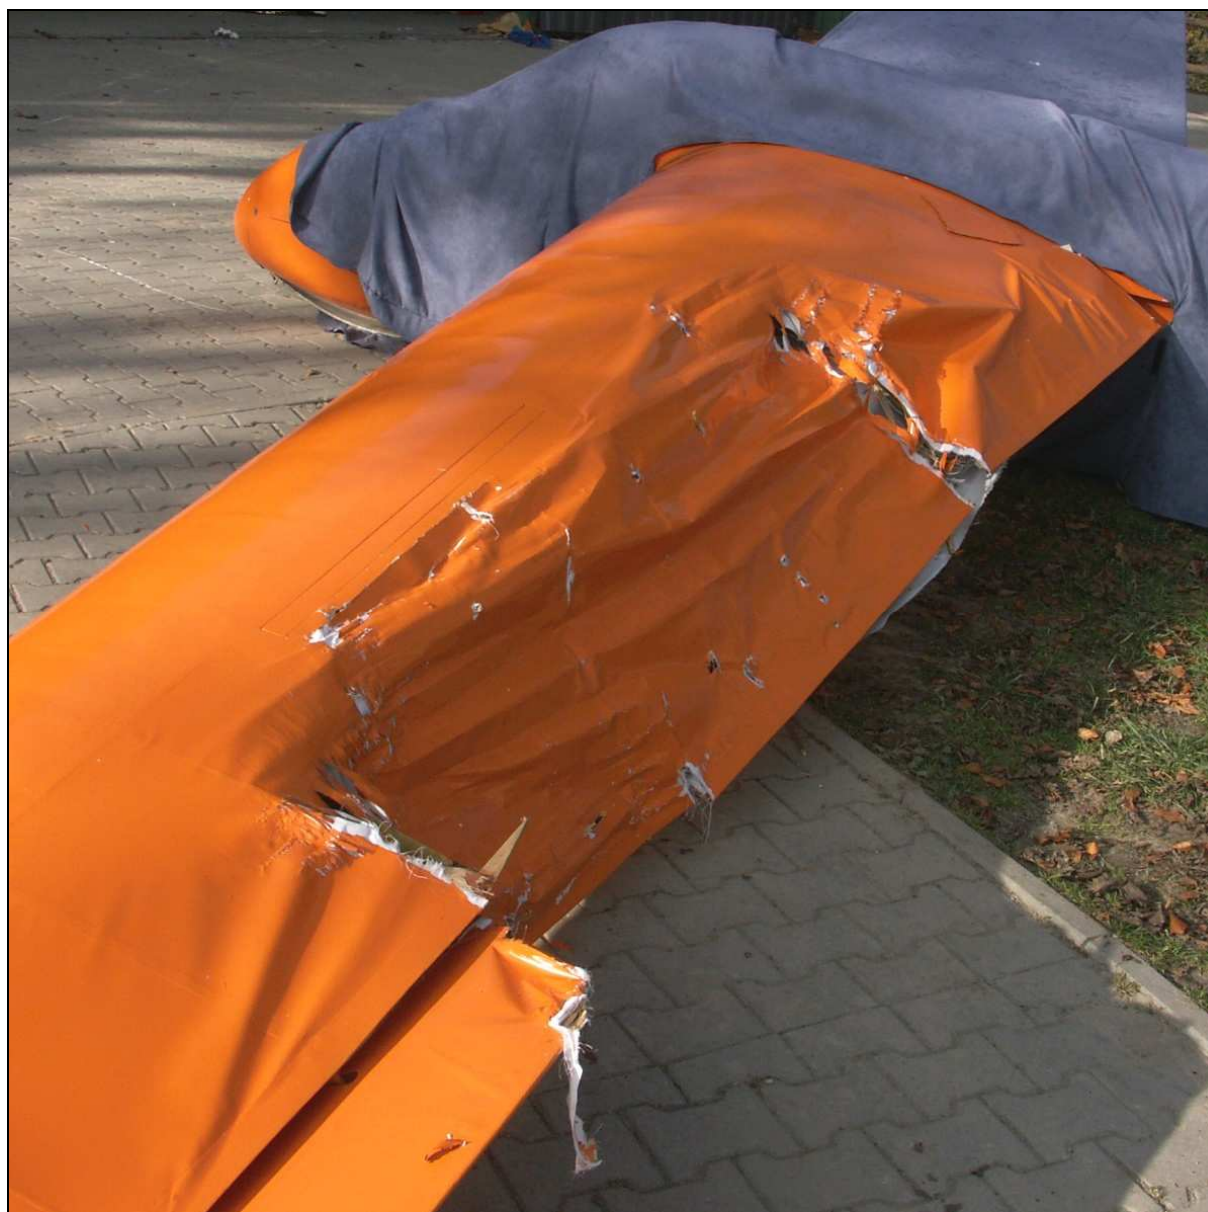
65 – Zniszczony spływ lewego skrzydła i uszkodzona lotka szybowca SP-1801.

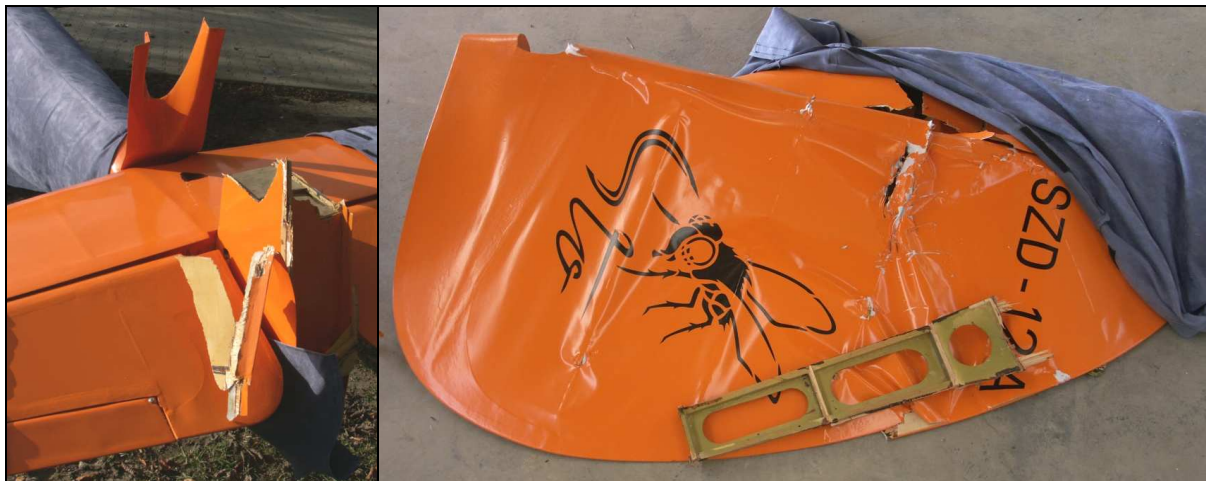
66, 67 – Tył kadłuba szybowca SP-1801 z oderwanym usterzeniem pionowym i jego oderwane usterzenie pionowe.

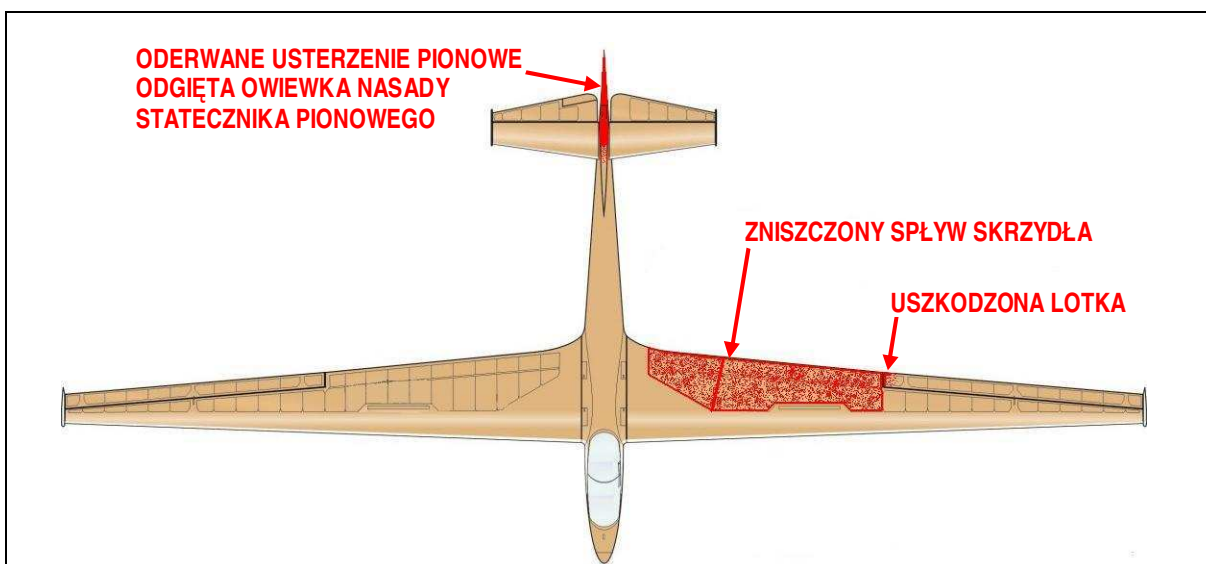
68 – Uszkodzenia szybowca SZD-12A Mucha Sto SP-1801, naniesione poglądowo na jego sylwetkę.

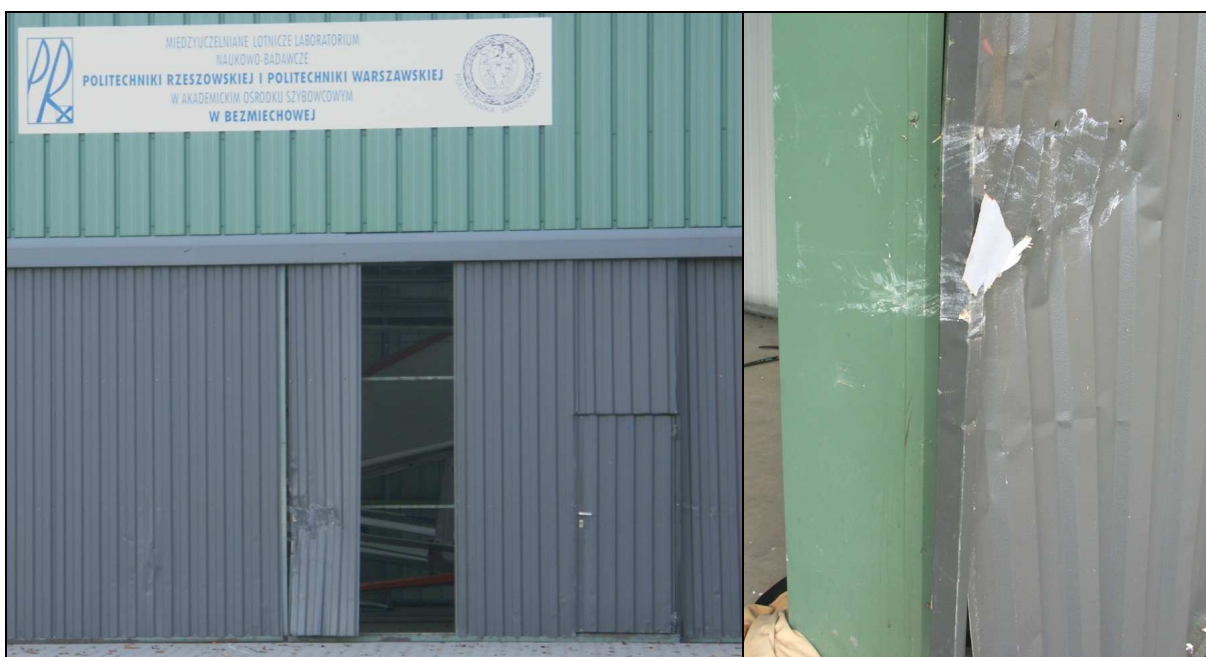
69, 70 – Ogólny widok uszkodzonych wrót hangaru (zamkniętych) i zbliżenie na ślad kolizji szybowca, widoczny na ramie i obrzeżu wrót.

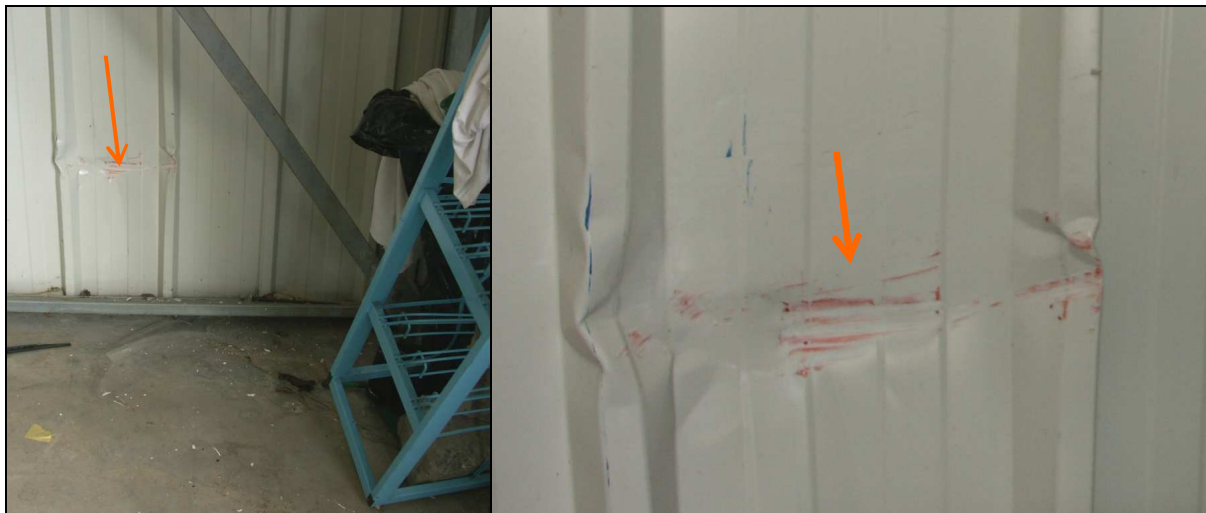
71, 72 – Ślady kolizji (poprzecznego otarcia) noska kadłuba szybowca ze ścianką wewnątrz hangaru. Widoczny metalowy niebieski regał, który pozostawił ślady otarcia na prawej burcie kabiny.
