**MINISTERSTWO INFRASTRUKTURY
PAŃSTWOWA KOMISJA BADANIA WYPADKÓW LOTNICZYCH**

RAPORT KOŃCOWY

Zdarzenie nr: 1148/10

**Statek powietrzny: szybowiec SZD-9bis 1E „BOCIAN”,
SP-2802**

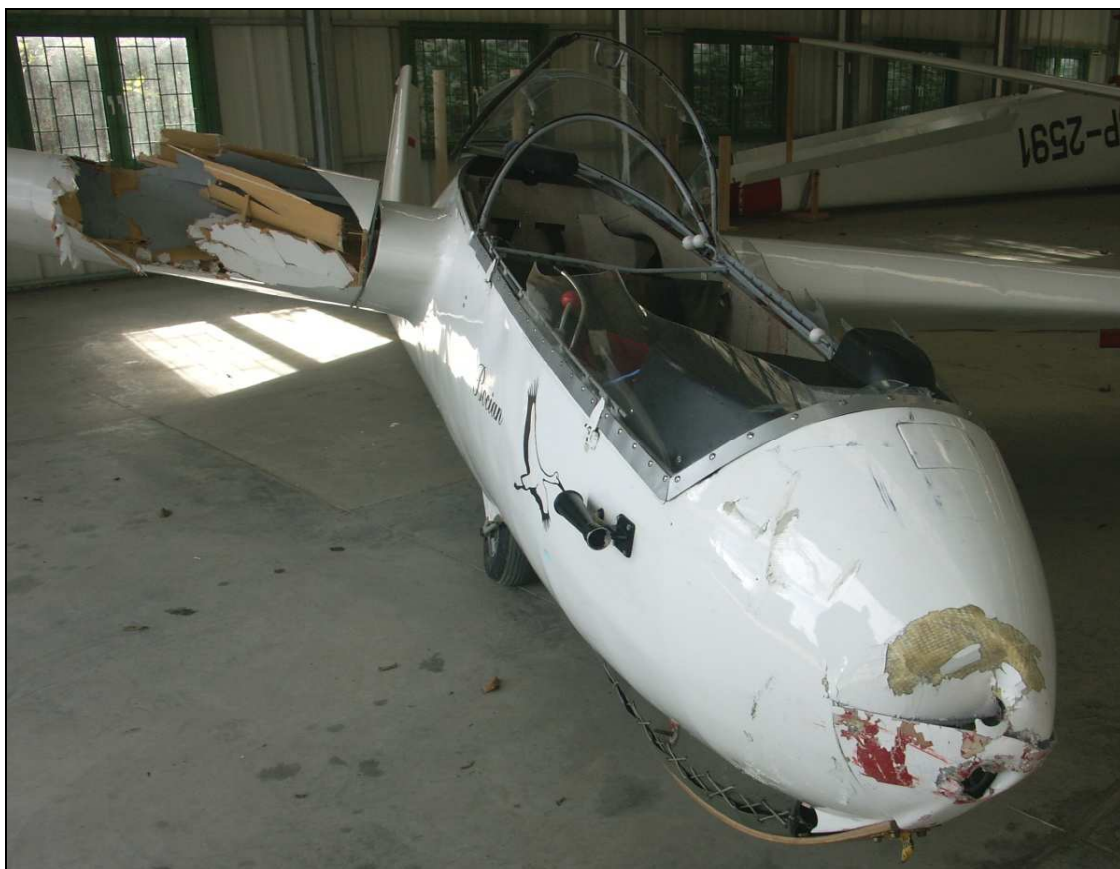
Szybowiec SP-2802, zbliżenie od przodu. Widoczne zniszczenie noska prawego skrzydła u nasady, uszkodzenie noska kadłuba i zniszczenie oszklenia kabiny.

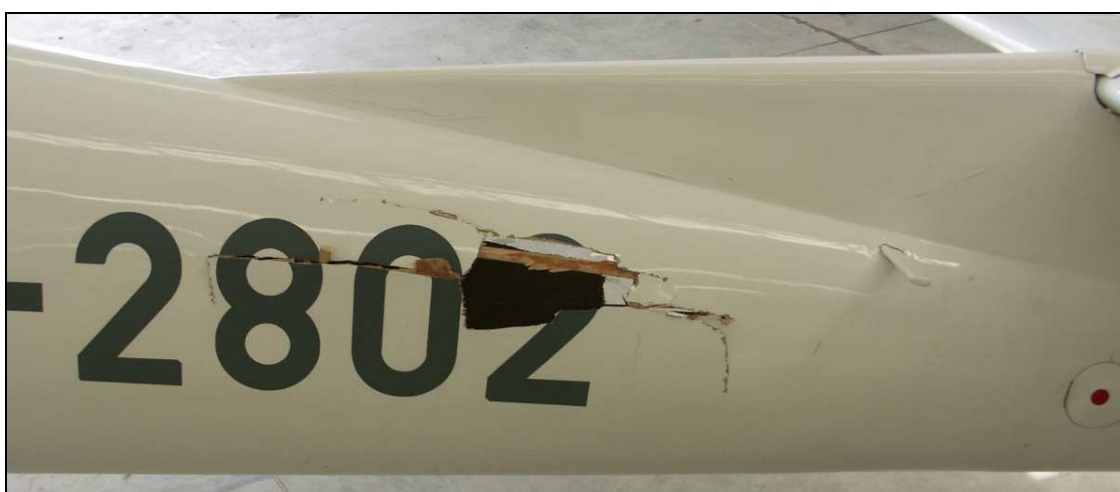
Szybowiec SP-2802 - widoczne uszkodzenia tylnej części kadłuba, spowodowane jej przebicciem w wyniku kolizji z usterzeniem poziomym szybowca Mucha 100.

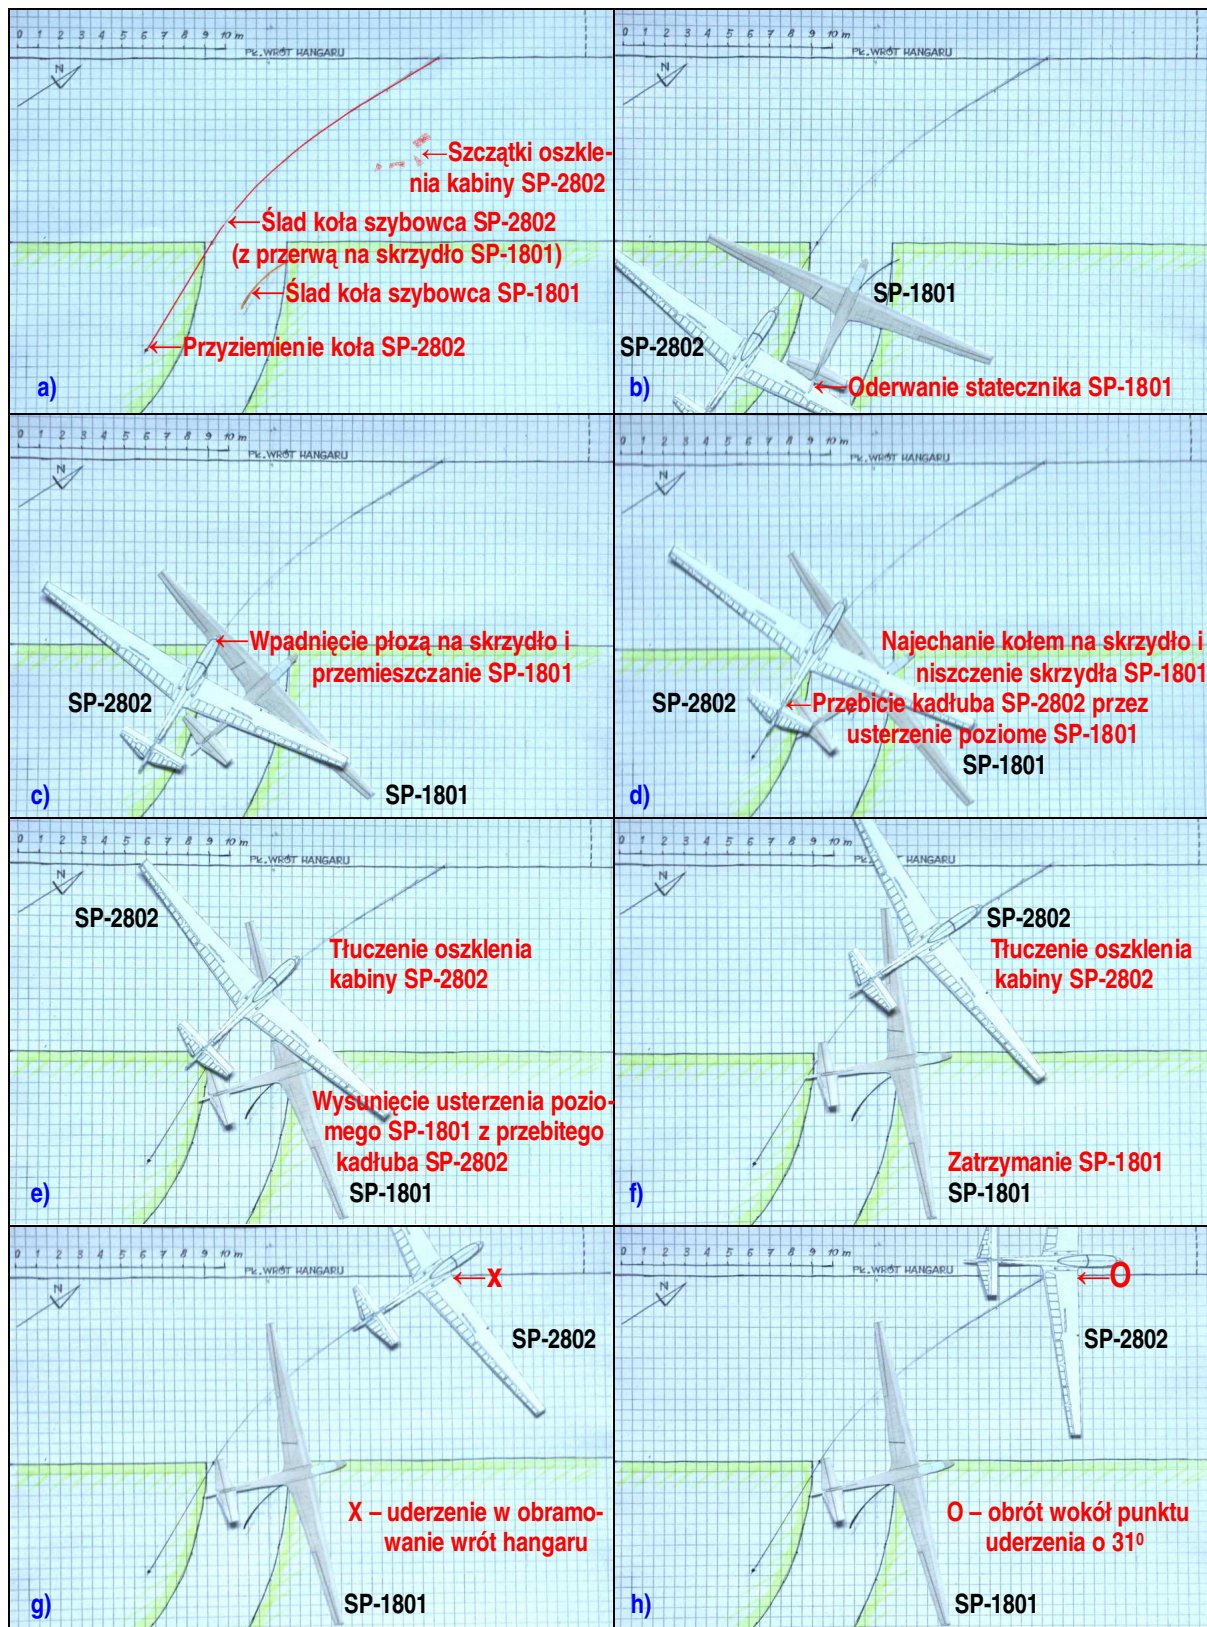
Rysunki: a, b, c, d, e, f, g, h – Ślady i szczątki na miejscu wypadku oraz odtworzenie kolejnych faz zakończonego wypadkiem lądowania szybowca SZD-9bis1E „Bocian” SP-2802 i jego kolizji ze stojącym szybowcem SZD-12A „Mucha 100”, SP-1801, wraz z wyjaśnieniem powstawania uszkodzeń obu szybowców.

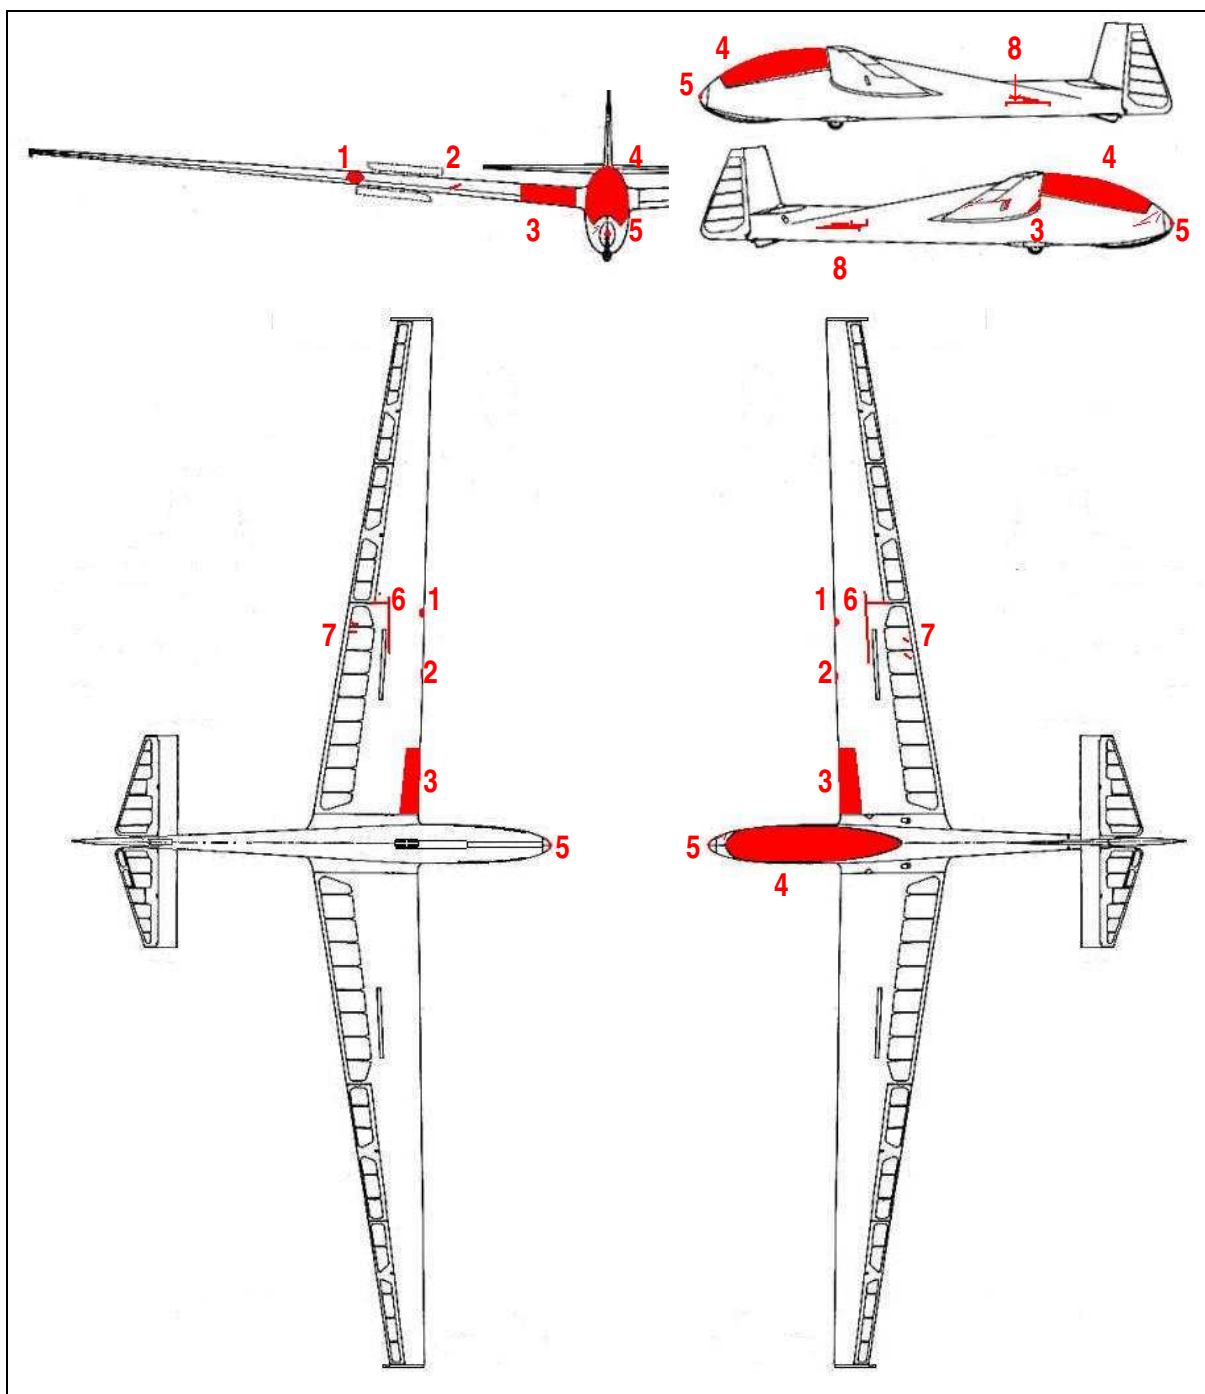
Uszkodzenia szybowca SZD-9bis1E „Bocian” SP-2802 naniesione poglądowo na jego sylwetkę w rzutach:

- 1 – zniszczenie noska lewego skrzydła od kolizji z usterzeniem pionowym szybowca SP-1801,
- 2 – przebite pokrycie noska lewego skrzydła (szczelina),
- 3 – zniszczenie segmentu noska prawego skrzydła u nasady wskutek kolizji z obramowaniem wrót hangaru,
- 4 – zniszczenie osłon i oszklenia kabiny,
- 5 – uszkodzenie i porysowanie noska kadłuba,
- 6 – pęknięcia sklejkowego pokrycia lewego skrzydła,
- 7 – przebicia pokrycia z tkaniny,
- 8 – przebite kadłuba na wylot przez usterzenie poziome szybowca SP-1801 podczas kolizji.

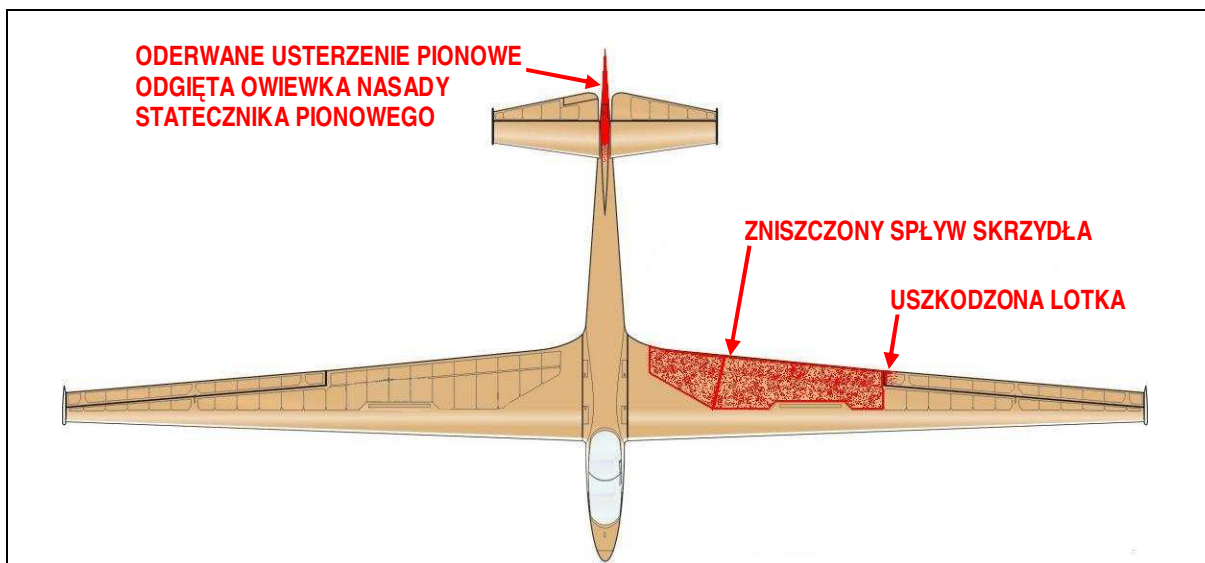
Szybowiec tocząc się uderzył w stojący przed hangarem drugi szybowiec SZD-12A „Mucha 100” odrywając prawym skrzydłem jego statecznik pionowy i ster kierunku z jednoczesnym wpadnięciem płożą, a następnie kołem na jego lewe skrzydło. Szybowiec SZD-12A „Mucha 100” został poważnie uszkodzony.

Uszkodzenia szybowca SZD-12A „Mucha 100”, SP-1801, naniesione poglądowo na jego sylwetkę.

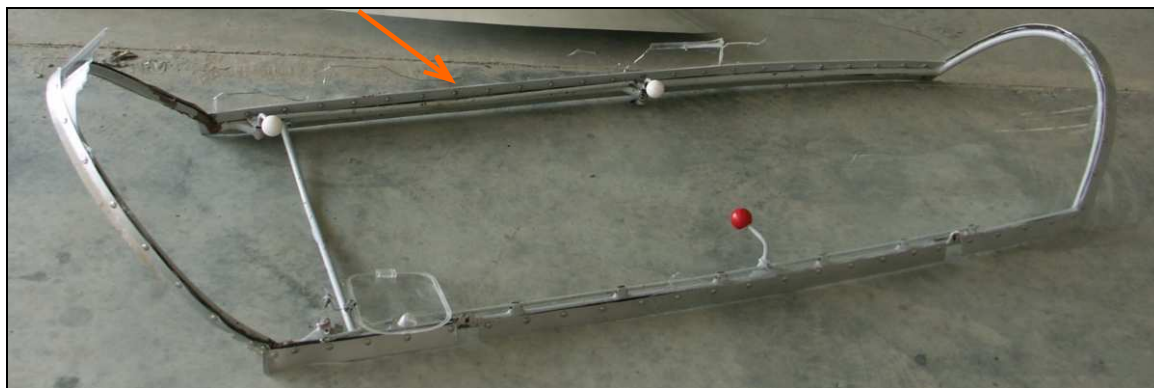
Rama przedniej osłony kabiny z resztkami oszklenia; strzałką zaznaczone najbardziej prawdopodobne miejsce uderzenia głową, a ściślej żuchwą przez pilota.

O obrażeniach przeszkalanego pilota zdecydowała wartość oddziaływującej na jego ciało siły bocznej, będącej składową odśrodkowej siły bezwładności powstałej w wyniku obrotu szybowca wokół punktu zderzenia (oznaczonego na szkicu, poniżej jako punkt O) oraz przede wszystkim fakt, że uderzył głową (a ściślej żuchwą)

w pozostałe przy ramie osłony kabiny ostre krawędzie resztek oszklenia przedniej osłony kabiny, które uległo potłuczeniu i częściowemu odpadnięciu jeszcze przed zderzeniem szybowca z obramowaniem wrót hangaru.

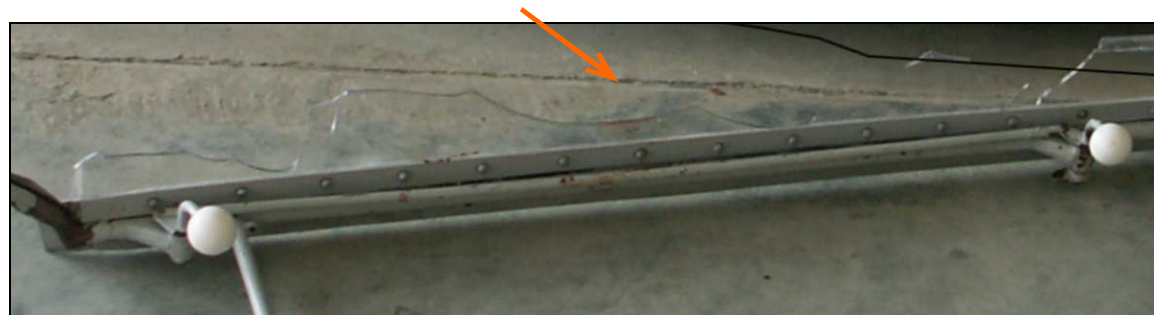
Powiększony fragment poprzedniej fotografii– widoczne ślady krwi na ostrej krawędzi sztucznego oszklenia i ramie.

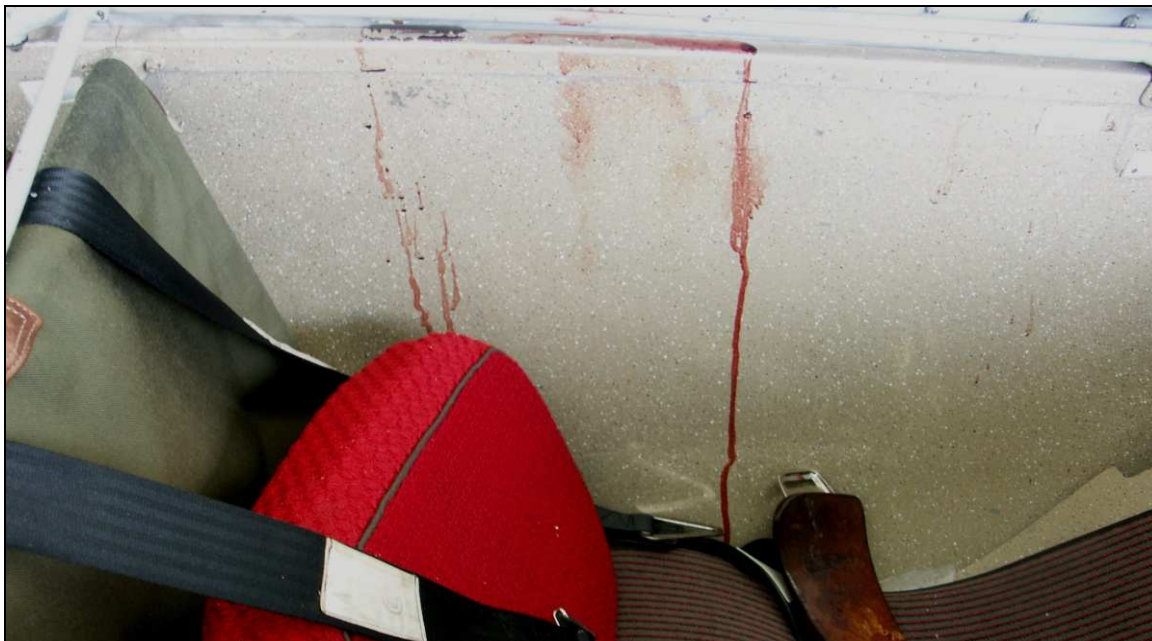
Ślady krwi na dolnej rurze ramy przedniej osłony kabiny i lewej burcie wnętrza kabiny.

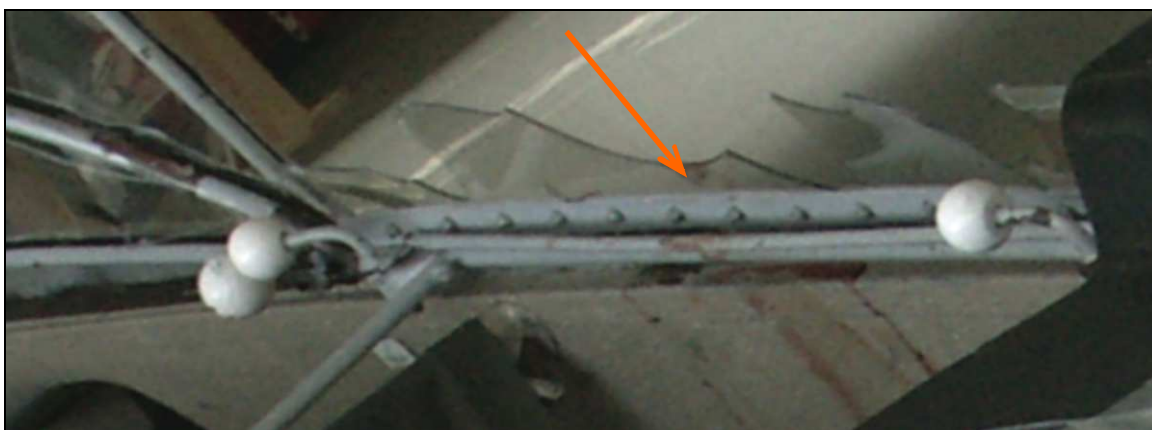
Ślady krwi na dolnej rurze ramy przedniej osłony kabiny i lewej burcie wnętrza kabiny w widoku $\frac{3}{4}$ od przodu. Zwracają uwagę ostre resztki oszklenia. Strzałką zaznaczone najbardziej prawdopodobne miejsce uderzenia głową, a ściślej żuchwą przez pilota.

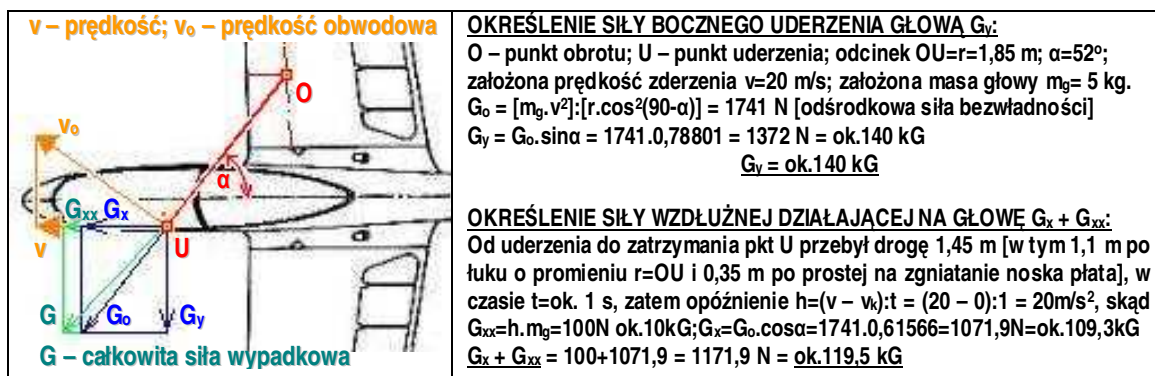
Określenie siły bocznej uderzenia głową w ramę osłony kabiny z resztkami oszklenia, decydującej o powstaniu i charakterze obrażeń głowy pilota w przedniej kabynie, a także określenie wypadkowej siły wzdużnej [obliczenia w formie skrótowej]. Analogicznie można określić siły bocznej uderzenia działające na inne części ciała pilota – będą one pozostawać w odpowiedniej proporcji mas tych części ciała do masy głowy. [Dla przykładu tułów: można założyć masę tułowia (bez rąk) $m_t = \text{ok.}55\text{kg}$, co stanowi 11-krotność masy głowy, zatem siła bocznej uderzenia tułowiem w lewą burtę kabiny $T_y = 11 \cdot 140 = \text{ok.}1540$ kG.].

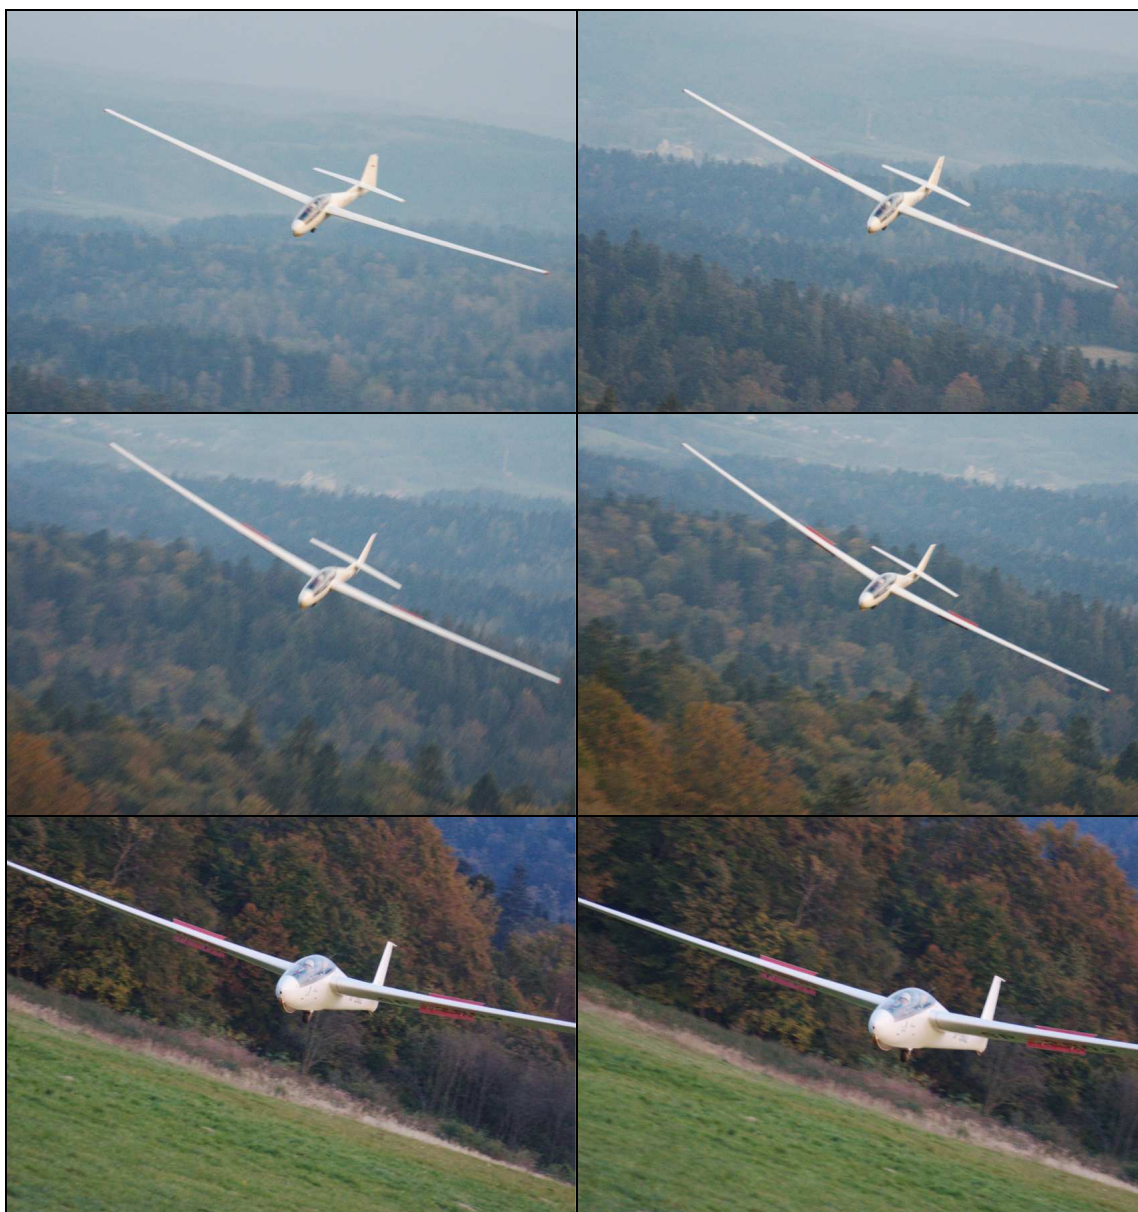
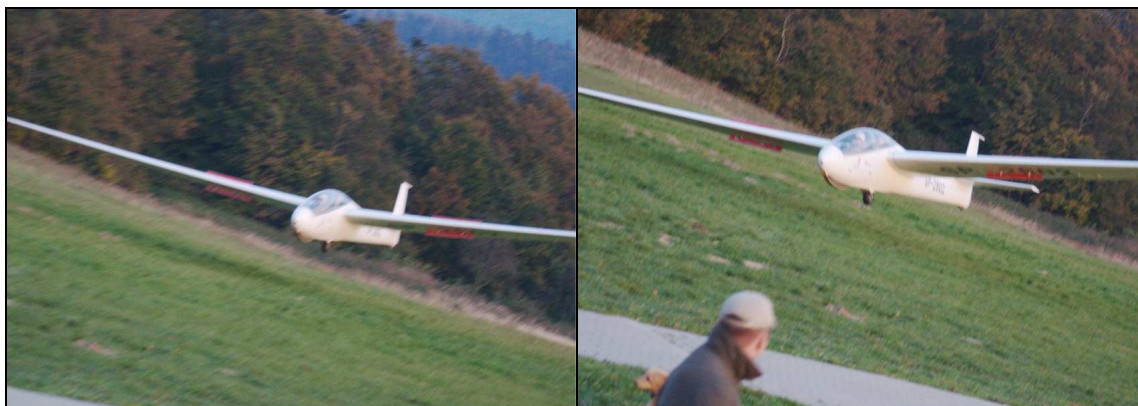
Sekwencja zdjęć z ostatniej fazy podejścia do lądowania szybowca SP-2802, wykonanych przez świadka znajdującego się przy domku pilota. Na zdjęciach widać wysunięte hamulce aerodynamiczne; ich pełne wysunięcie można zaobserwować czterech ostatnich zdjęciach. Na ostatnich czterech zdjęciach widać wychylenie steru kierunku w prawo, na ostatnich dwóch zdjęciach można zauważyć, że jest ono maksymalne. Na ostatnich dwóch zdjęciach szybowiec znajduje się na wysokości malejącej z ok.2 do ok.1 m nad powierzchnią ziemi [fot.M.Jaros].

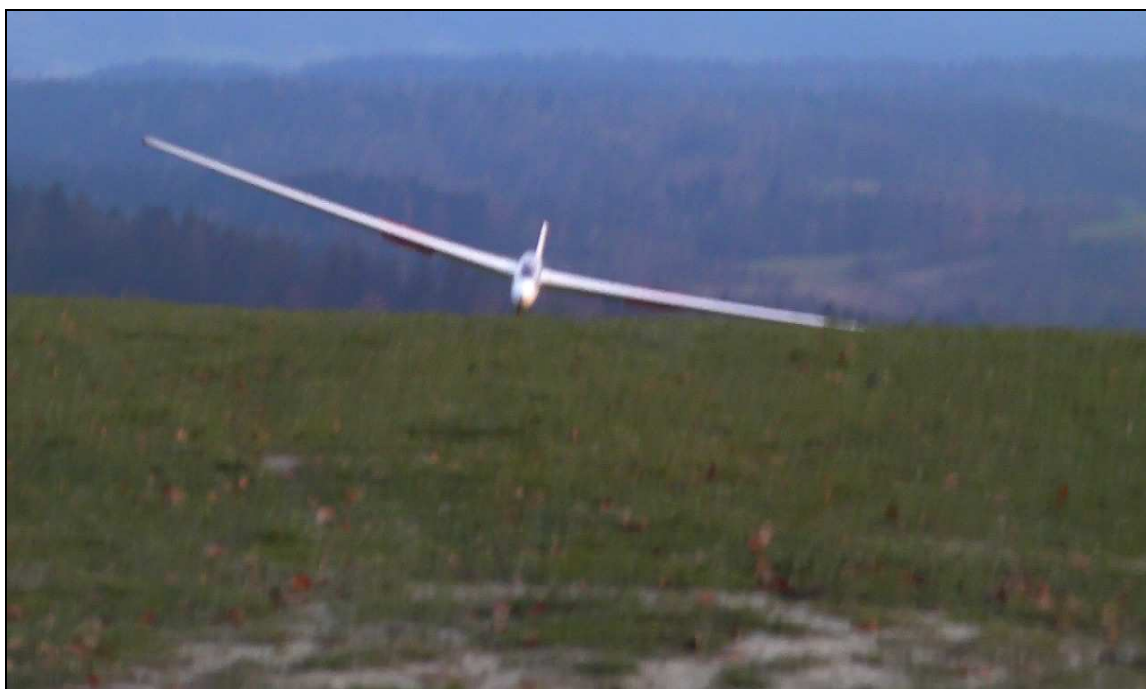
Kilka sekund przed wypadkiem – lądujący szybowiec SZD-9bis Bocian 1E SP-2802 wylania się zza grzbietu wzniesienia (w ostatniej fazie lądowania zszedł nieco poniżej grzbietu Bezmiechowej nie dotykając ziemi), widoczne otwarte hamulce aerodynamiczne; zdjęcie wykonane przez drugiego fotografującego [fot.T.Litewka].

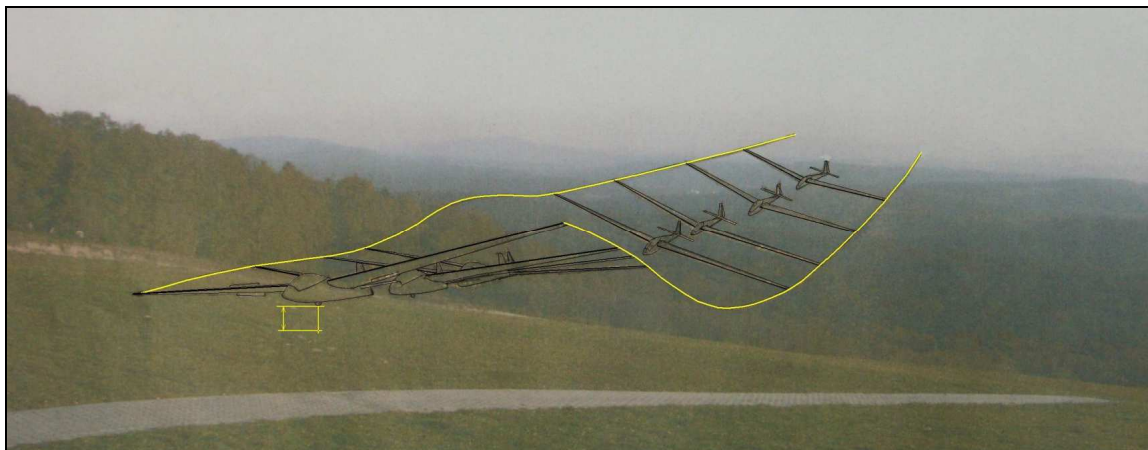
Nałożenie sylwetek szybowca z sekwencji zdjęć prezentowanych powyżej na wspólne tło dla pokazania przebiegu ostatniej fazy podejścia. Zaznaczona wysokość lotu dla najniższej położonej sylwetki – ok.1 m nad ziemią.

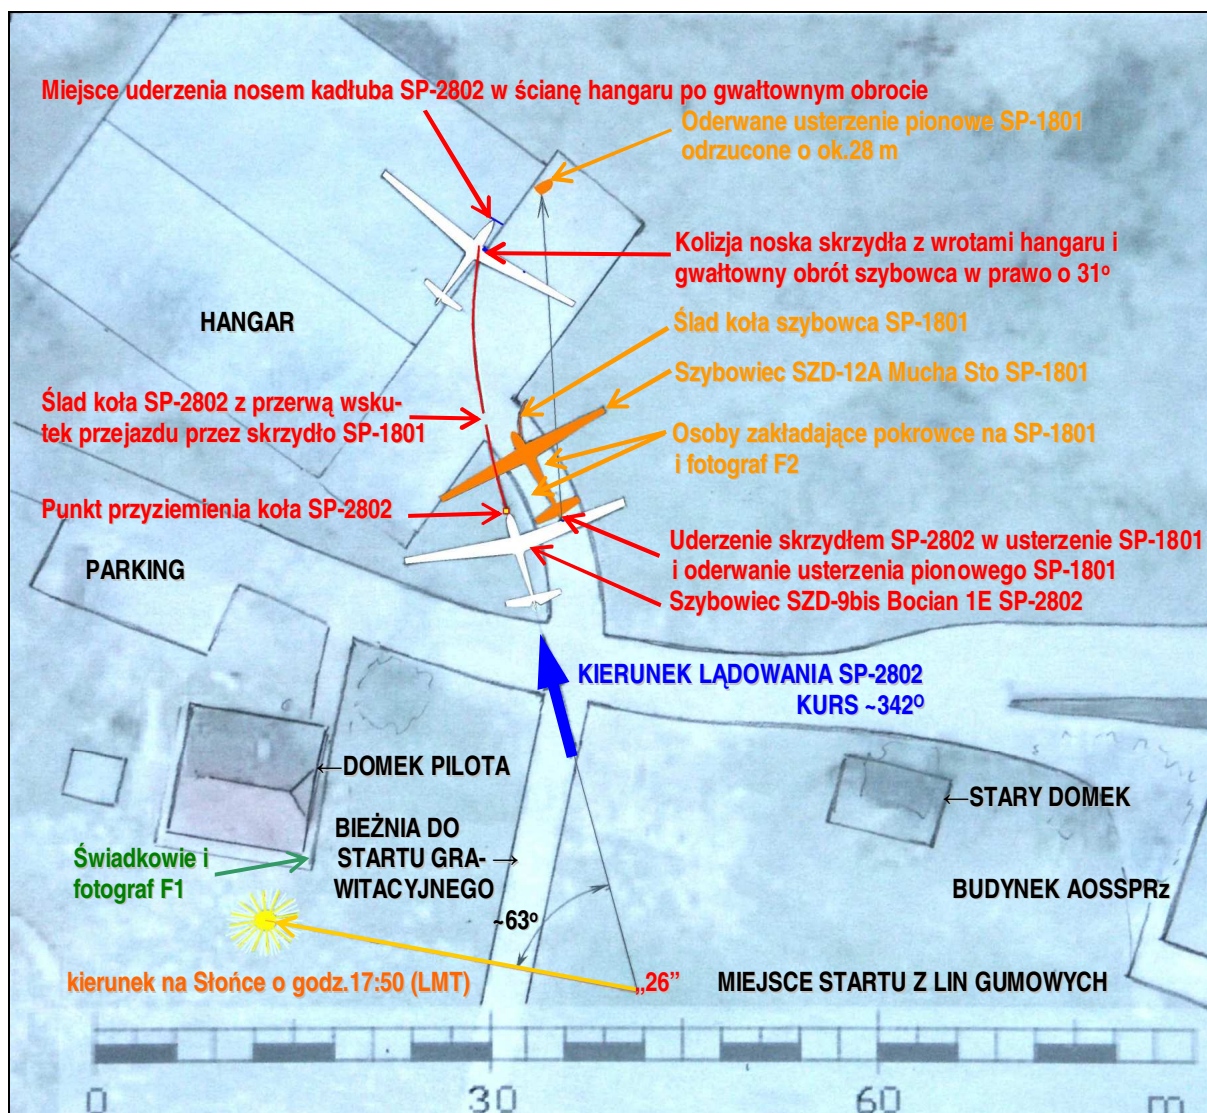
Szczegółowy szkic miejsca wypadku z zaznaczonymi zasadniczymi elementami sytuacji, obejmujący obszar na północ od punktu, w którym widać szybowiec SP-2802 na zdjęciu 22-Album Ilustracji (tj. ostatnim z sekwencji, wykonanym przez świadka F1). Początek linii trajektorii szybowca na szkicu, oznaczony jako „26”, w przybliżeniu odpowiada jego położeniu pokazanemu na zdjęciu 26-Album Ilustracji. Nie odtwarzano dokładnie położenia poszczególnych osób zakładających pokrowce na szybowiec SP-1801. Zwraca uwagę kierunek padania promieni słonecznych – w chwili wypadku słońce zachodziło za wzniesienia ograniczające horyzont od zachodu oraz znajdowało się praktycznie na poziomie oczu pilota, co stanowiło wyraźne utrudnienie w ocenie odległości i wysokości. Zamierzonym przez pilota miejscem zakończenia dobiegu szybowca SP-2802 było miejsce startu z lin gumowych. [podkład rysunku na podstawie danych z www.geoportal.gov.pl].
