**MINISTERSTWO TRANSPORTU,
BUDOWNICTWA i GOSPODARKI MORSKIEJ**
Państwowa Komisja Badania Wypadków Lotniczych

Dot. zdarzenia nr: 1209/10

UCHWAŁA

W dniu 21 listopada 2012 r., podczas posiedzenia Komisja rozpatrywała okoliczności zdarzenia lotniczego z udziałem samolotu Van's RV-9A, które wydarzyło się w dniu 30 października 2010 r., na lotnisku EPZR. Działając w oparciu o **art. 5 ust. 3 Rozporządzenia Parlamentu Europejskiego i Rady (UE) Nr 996/2010 w sprawie badania wypadków i incydentów w lotnictwie cywilnym oraz zapobiegania im oraz uchylające dyrektywę 94/56/WE** (Dz. U. UE. L. z 2010 r., Nr 295, poz. 35), Państwowa Komisja Badania Wypadków Lotniczych uznała przekazane informacje za wystarczające do określenia przyczyny zdarzenia i podjęła decyzję o zakończeniu badania.

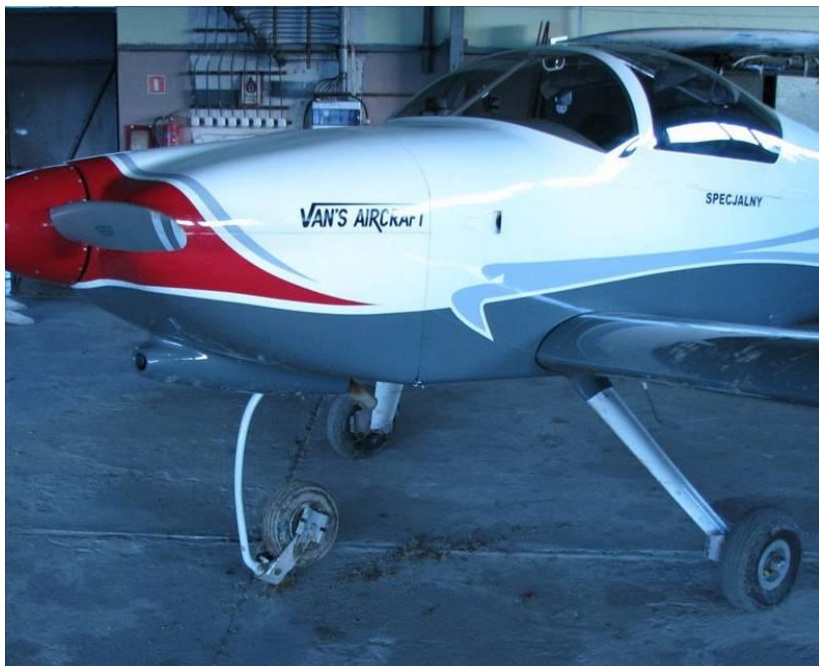
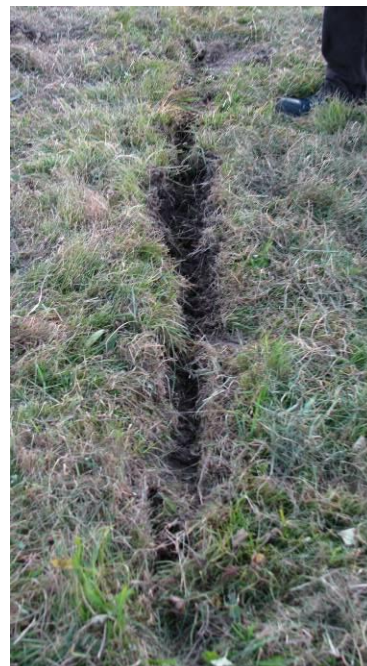
Pilot samolotowy turystyczny, współwłaściciel samolotu, wykonał 2 loty treningowe po kręgu z lądowaniem T&G na lotnisku Katowice Muchowiec (EPKM). Następnie wykonał przelot na lotnisko Żar k/Żywca (EPZR), z międzylądowaniem typu T&G na lądowisku w Kaniowie (EPKW) i lotnisku Aleksandrowice k/Bielska-Białej (EPBA). Po nawiązaniu łączności z kierującym lotami, pilot uzyskał pozwolenie na lądowanie na lotnisku EPZR. Lądowanie odbyło się o godz. 15:52 LMT. Podczas końcowej fazy dobiegu przednie koło samolotu zaczęło zapadać się w rozmięklej części (o średnicy ok. 10 m) nawierzchni pasa trawiastego co spowodowało duży opór ryjącego widelca koła, wywołujący znaczny moment siły i zginanie się goleni przedniego podwozia. Samolot zaczął gwałtownie wytracać prędkość. Podczas zatrzymania, siła bezwładności i odkształcona przednia goleń podwozia spowodowały chwilowe pochylenie samolotu na „nos”, co doprowadziło do kontaktu obracającego się śmigła z nawierzchnią lotniska i zatrzymanie pracy silnika. Uszkodzeniu uległa łopata śmigła i przednia goleń podwozia samolotu.

wtroczenie się samolotu podczas dobiegu na teren o pomniejszonej twardości trawiastej nawierzchni lotniska, co doprowadziło do zapadnięcia się koła przedniego podwozia, odkształcenia goleni podwozia i uszkodzenia śmigła.

lądowanie na lotnisku EPZR samolotem niedostosowanym do korzystania z lotnisk trawiastych.

W celu uniknięcia podobnych zdarzeń w przyszłości Zespół Bezpieczeństwa Lotniczego zaleca unikania korzystania z lotnisk o nawierzchni trawiastej, gdy istnieje ryzyko podmokłego terenu po deszczach, lub w uzgodnieniu z nadzorem Urzędu Lotnictwa Cywilnego zmienić konstrukcję przedniego podwozia i zwiększyć średnicę przedniego koła.
