RAPORT KOŃCOWY

z badania zdarzenia statku powietrznego o maksymalnym ciężarze startowym nie przekraczającym 2250 kg*

- 1. Rodzaj zdarzenia:** WYPADEK
- 2. Badanie przeprowadził:** Zespół Badawczy PKBWL
- 3. Data i czas lokalny zaistnienia zdarzenia:** 1 listopada 2010 r. godz. 13.00 LMT.

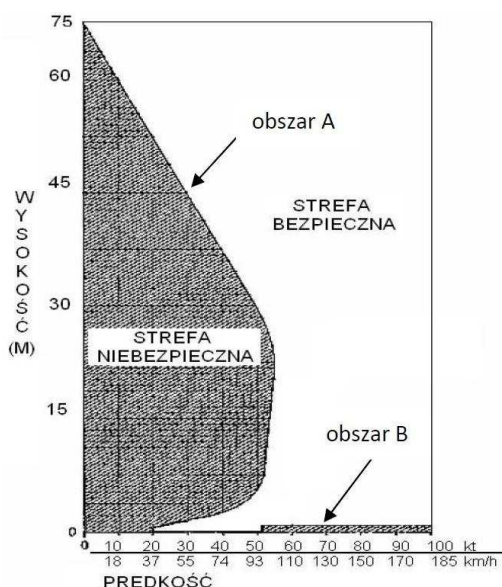
Wykres 2. Obszary stref H-V

W analizowanym zdarzeniu, pilot podczas wykonywania lotu po kręgu przekroczył nakazane parametry lotu i „wszedł” w strefę niebezpieczną (zwaną „strefą śmierci”), co przy jego stosunkowo niewielkim doświadczeniu w lotach „poza krzywą mocy”, szczególnie na tego typu statku powietrznym, sprawiło mu znaczne trudności w pilotowaniu wiatrakowca (wykres 2).

Pilot popełnił błąd doprowadzając do sytuacji, w której na wysokości około 10 m (30 stóp) miał prędkość około 70 km/h, będąc w fazie lądowania – czyli z tendencją do jeszcze większego zmniejszania prędkości. Sytuację mógł również skomplikować fakt zadławienia silnika podczas zwiększania obrotów, czego przyczyną mógł być stosunkowo długi czas pracy silnika na obrotach zbliżonych do zakresu „małego gazu” (zniżenie z wys. 500 stóp do 30 stóp) w warunkach niskiej temperatury otaczającego powietrza, rzędu kilku °C. Kolejnym czynnikiem mógł być niekorzystny kierunek wiatru południowy, południowo zachodni o prędkości 1÷2 m/s, wiejący na lądowisku w czasie zaistnienia zdarzenia. Można domniemywać, że wirnik nośny wiatrakowca utrzymywał obroty na granicy minimalnych, przy małej prędkości i w sytuacji gdy na pokładzie był tylko pilot,.
