ALBUM ILUSTRACJI
z wypadku śmigłowca Bell 407; SP-SKK
15 grudnia 2010 r., Kozłowice k/Olesna

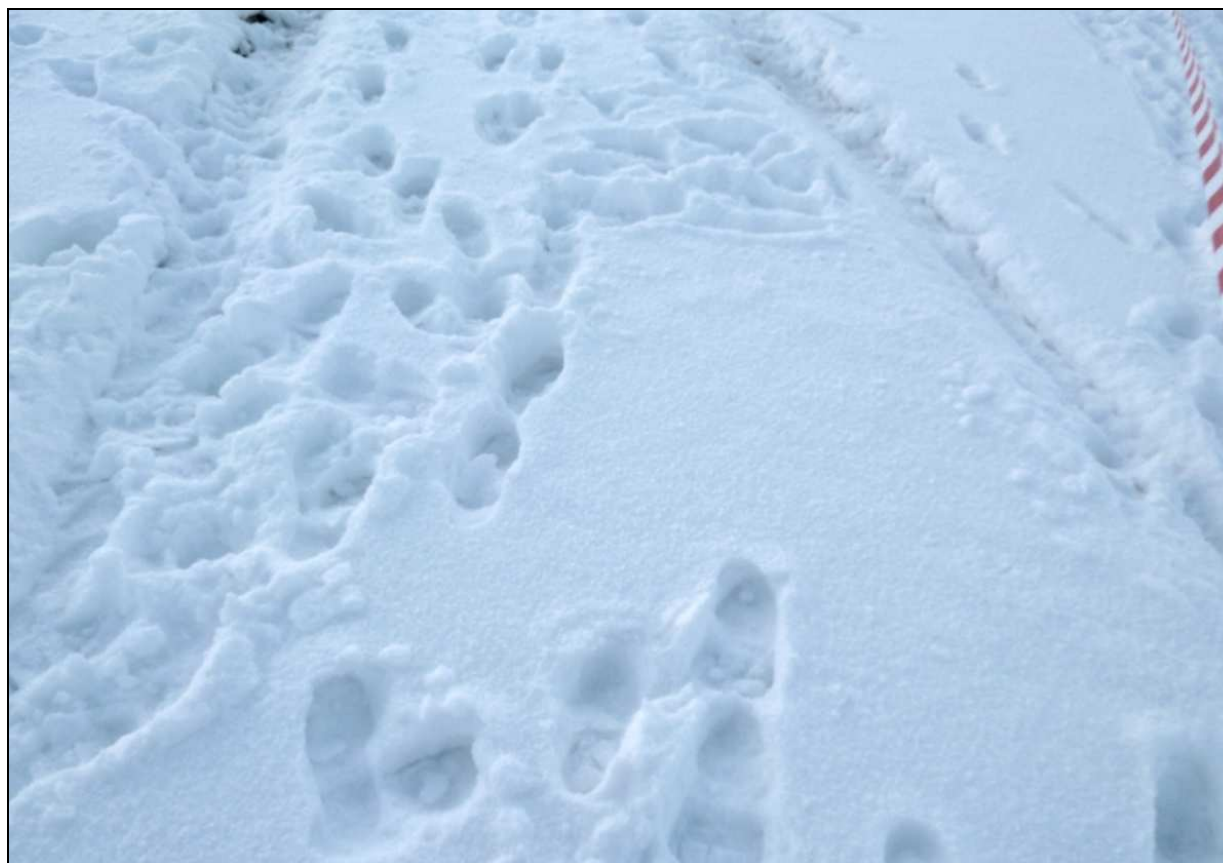
8 – Początek śladów płóz podwozia śmigłowca na miejscu wypadku.

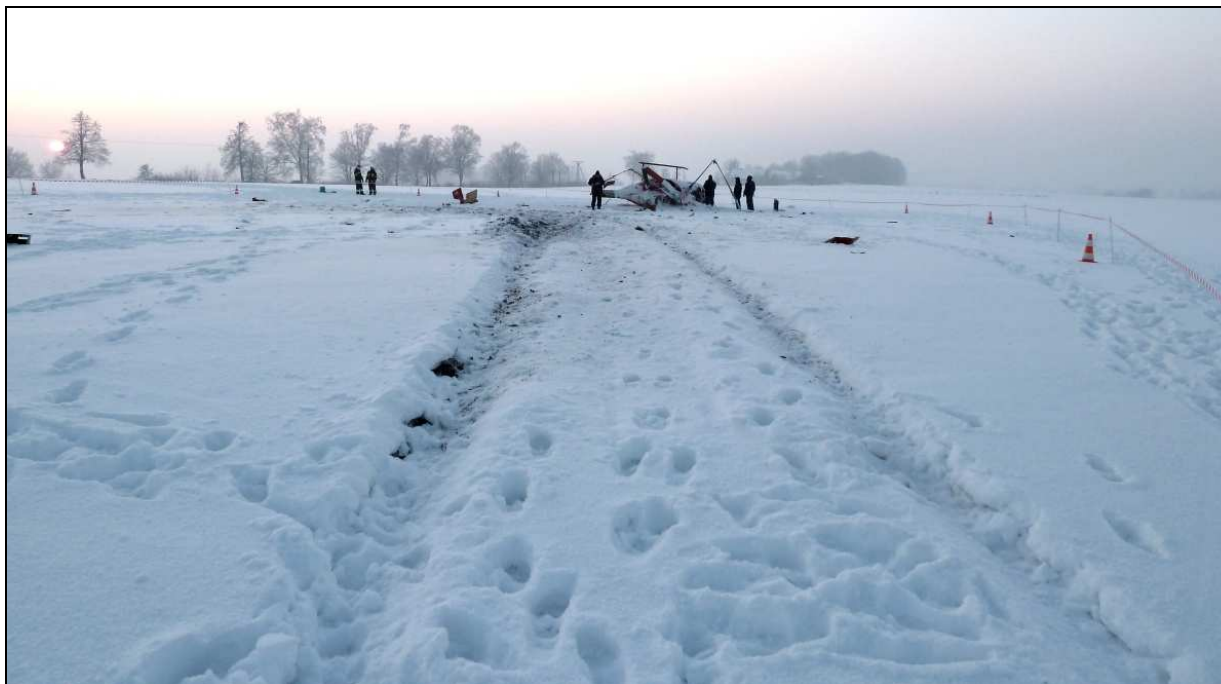
9 – Ślad płóz podwozia na miejscu wypadku, w tle zniszczony śmigłowiec.

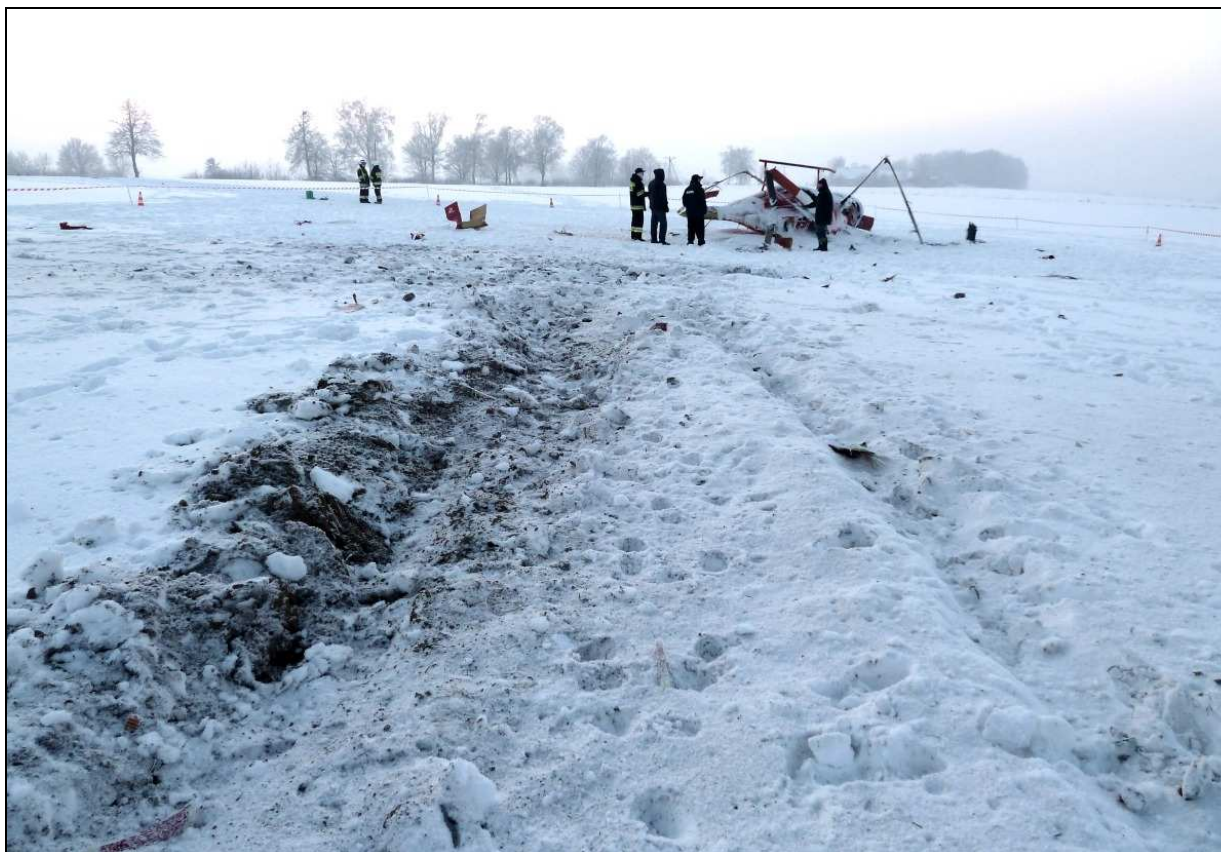
10 – Ślad płóz podwozia na miejscu wypadku i ślad silniejszego zarycia lewej płozy, w tle ślad odbicia i zniszczony śmigłowiec.

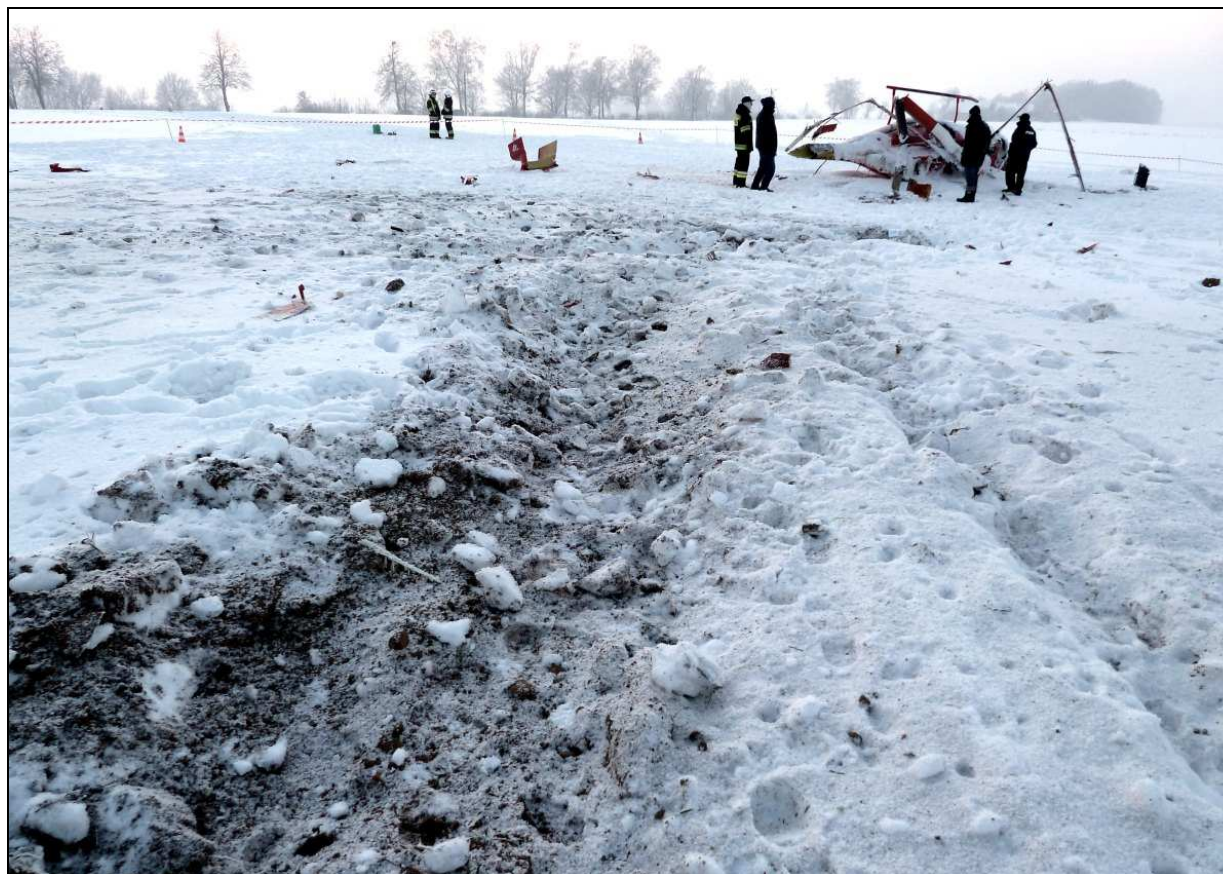
11 – Ślad silniejszego zarycia lewej płozy podwozia na miejscu wypadku, w tle ślad odbicia kadłuba i zniszczony śmigłowiec.

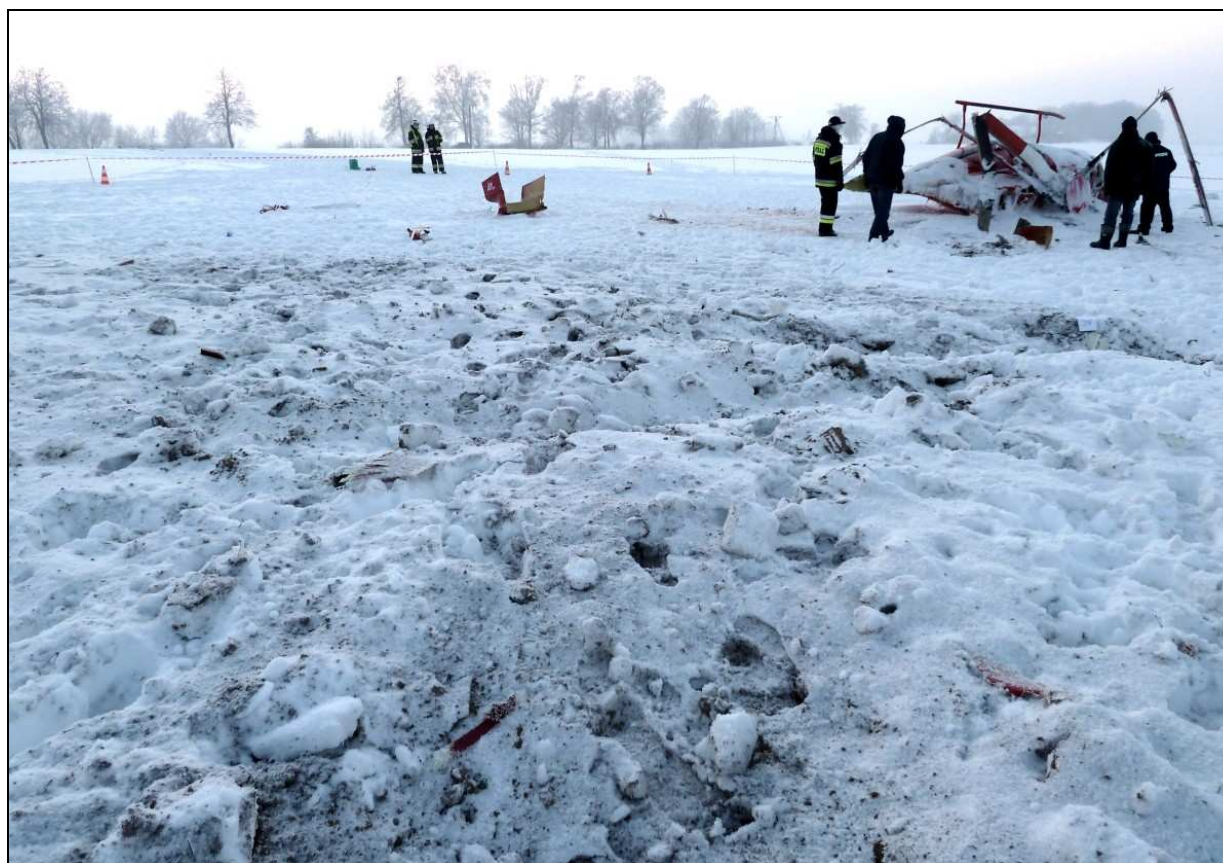
12 – Ślad odbicia kadłuba, na śniegu widoczne drobne odłamki łopaty wirnika głównego.

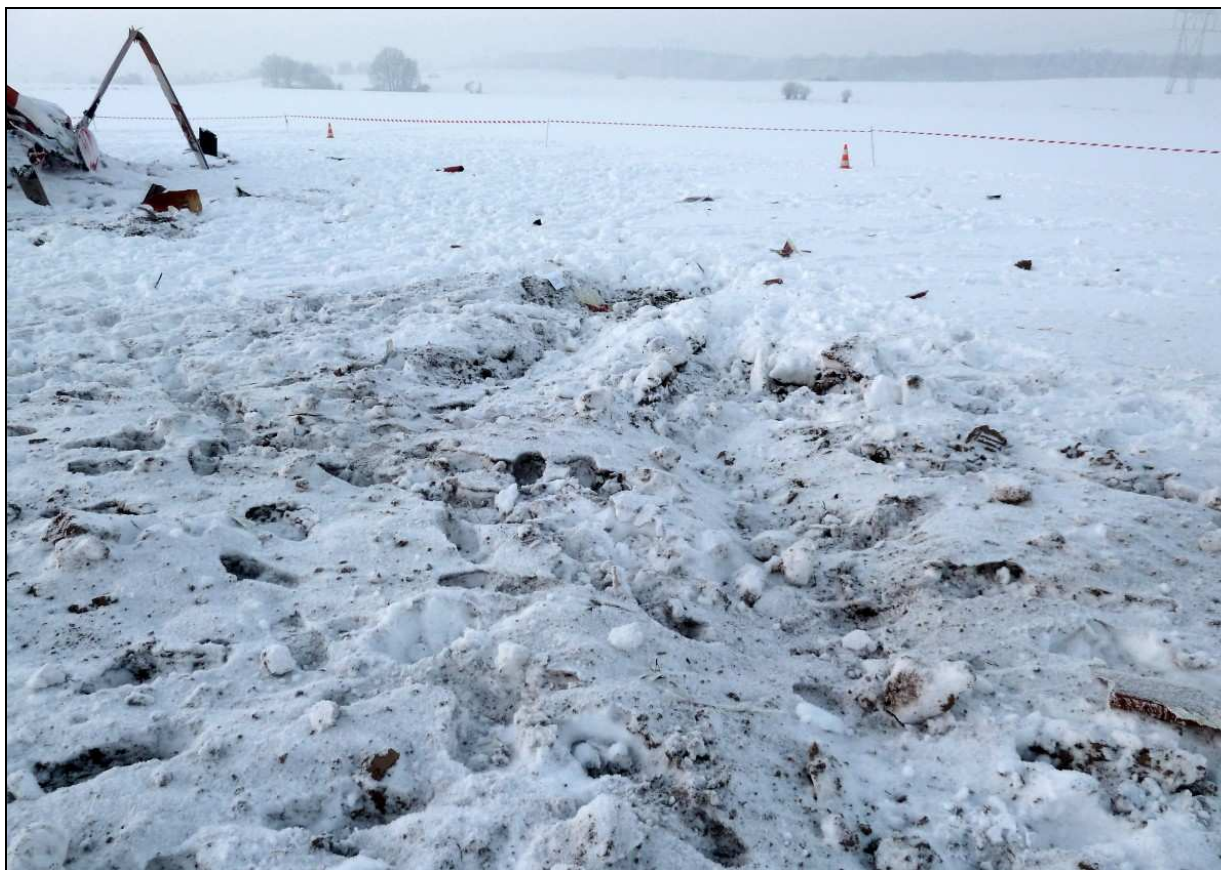
13 – Ślad kontaktu wirnika głównego z nawierzchnią, na śniegu widoczne drobne odłamki łopaty wirnika głównego.

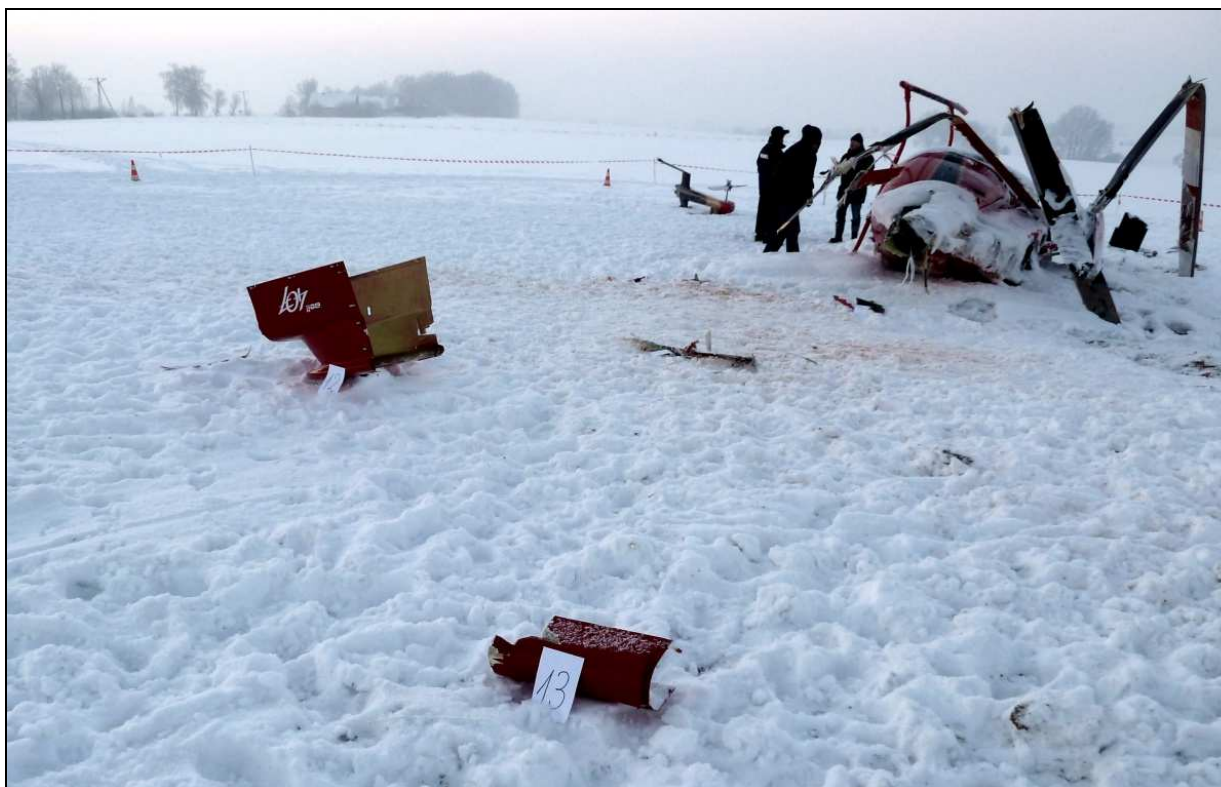
14 – Rozbity śmigłowiec i jego szczątki – na pierwszym planie elementy osłon silnika i odłamki łopaty wirnika głównego; na dalszym planie odłamany koniec belki ogonowej z usterzeniem i wirnikiem ogonowym. Na śniegu widoczne plamy oleju.

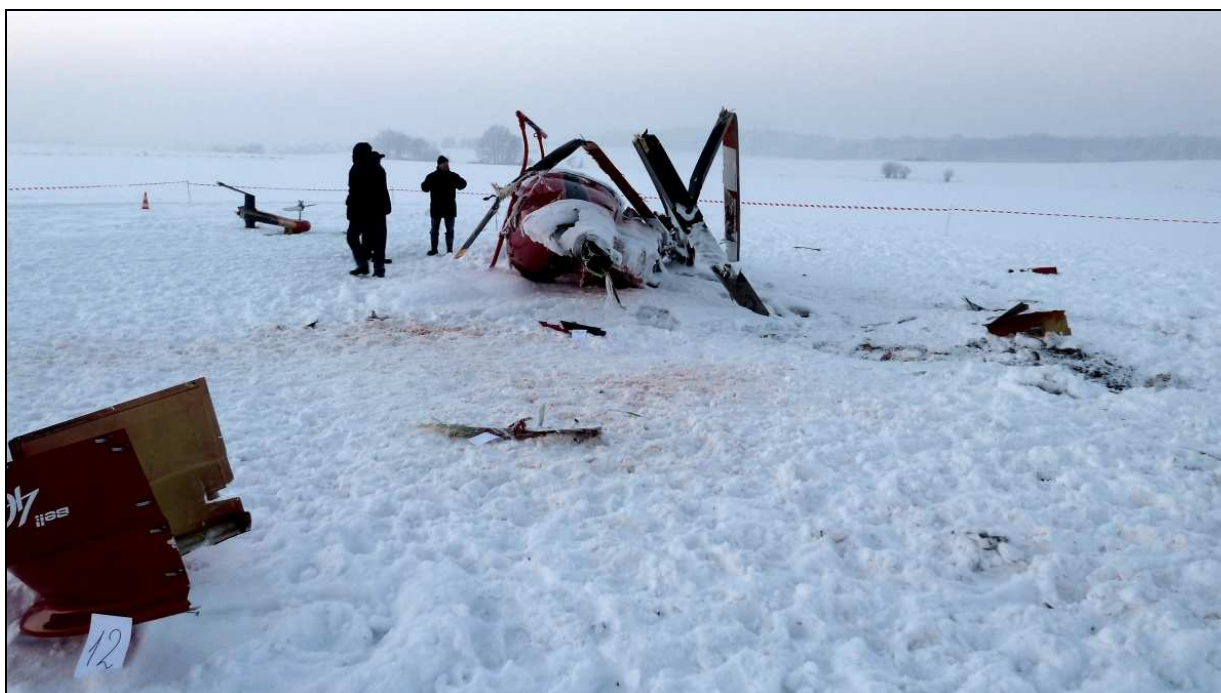
15 – Rozbity śmigłowiec i jego szczątki – na pierwszym planie elementy osłon silnika i odłamki łopat wirnika głównego; na dalszym planie po lewej stronie kadru odłamany koniec belki ogonowej z usterzeniem i wirnikiem ogonowym. Na śniegu widoczne plamy oleju.

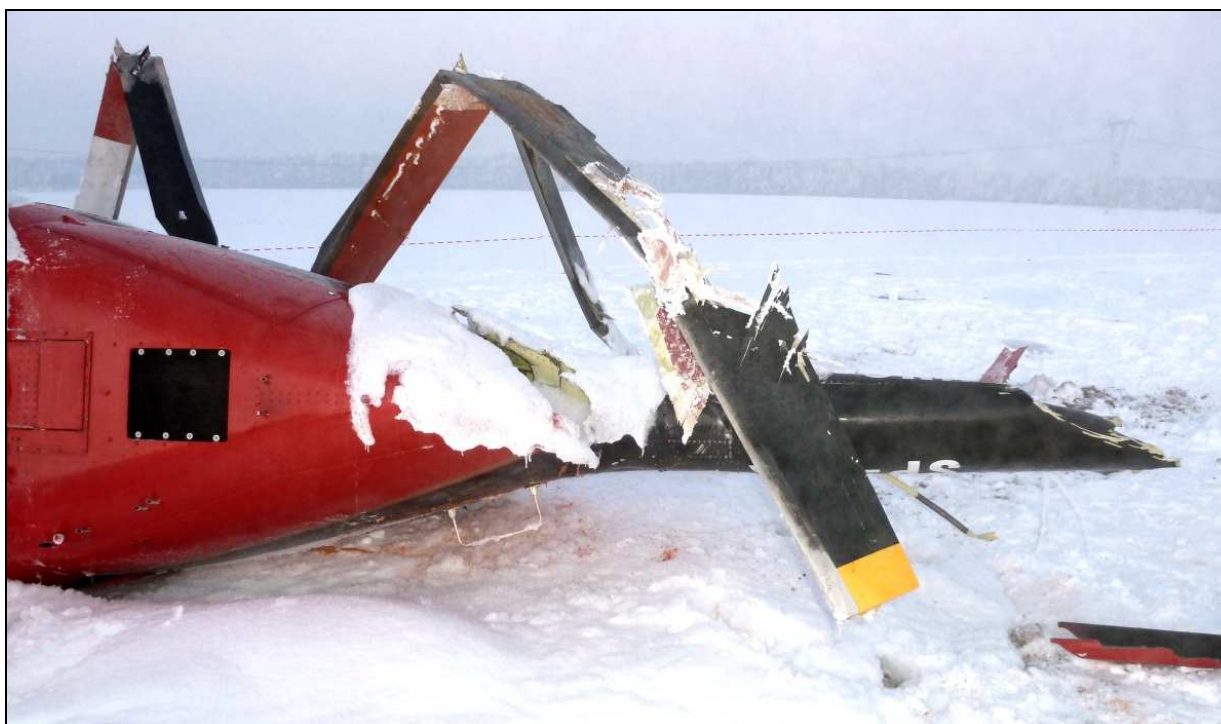
18 – Zbliżenie przełomu belki ogonowej i zniszczonej jednej z łopat wirnika głównego.

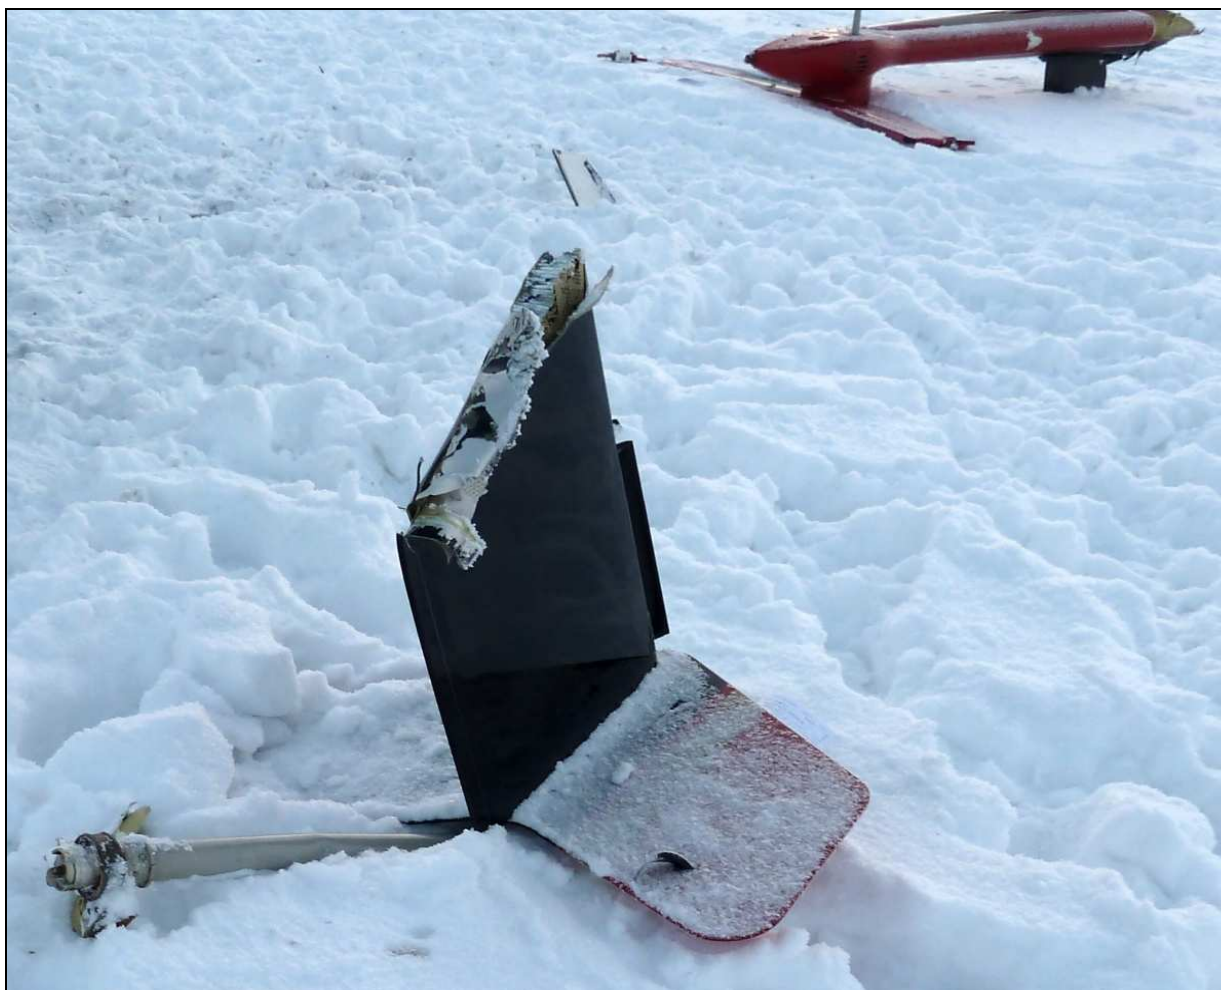
23 – Fragment odłamanego usterzenia i odcinek wału napędowego wirnika ogonowego - zbliżenie.

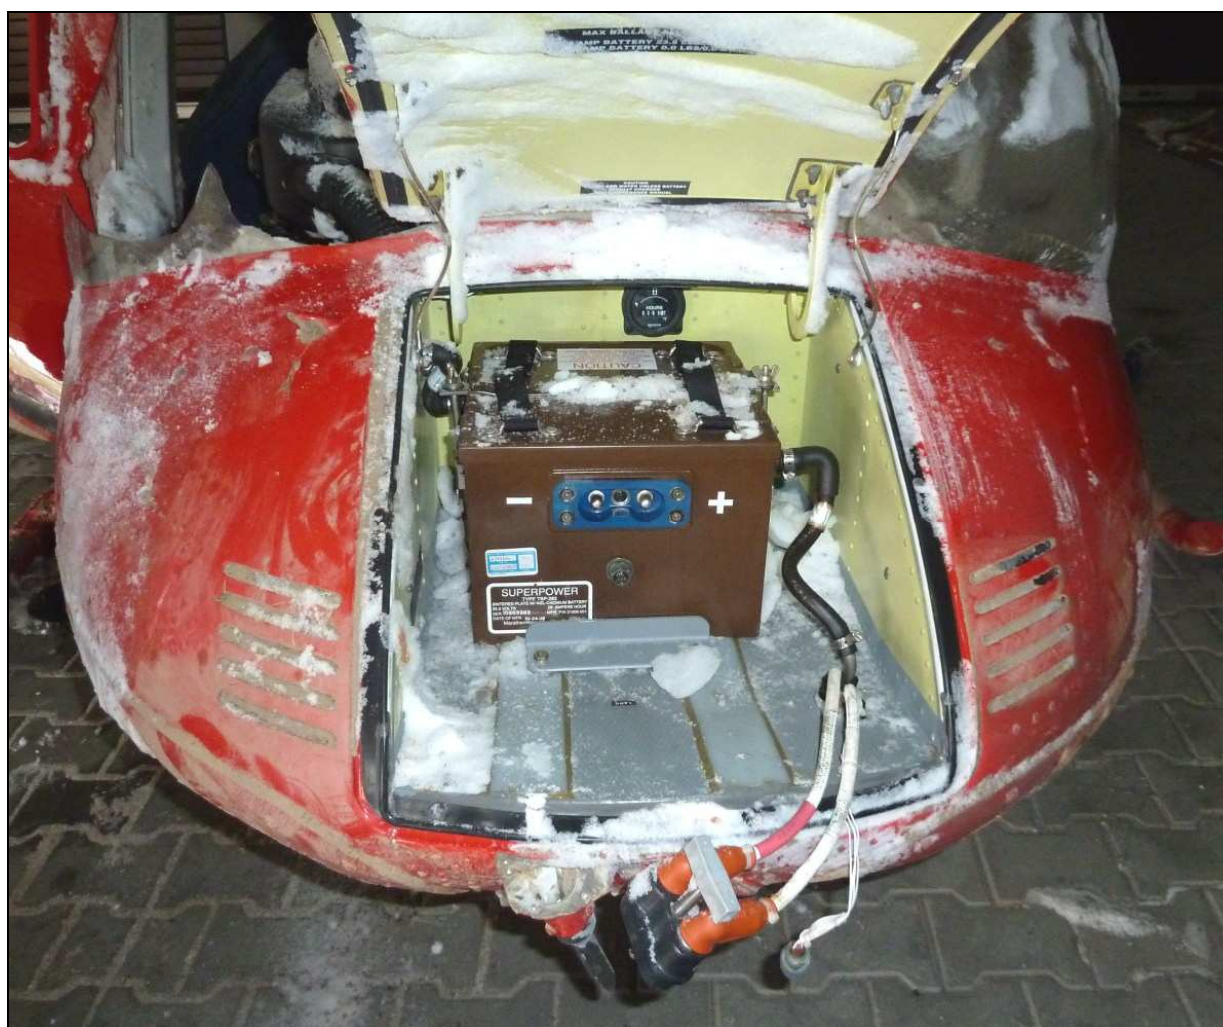
26 – Przód kadłuba – otwarty luk akumulatora, złącza akumulatora odłączone.

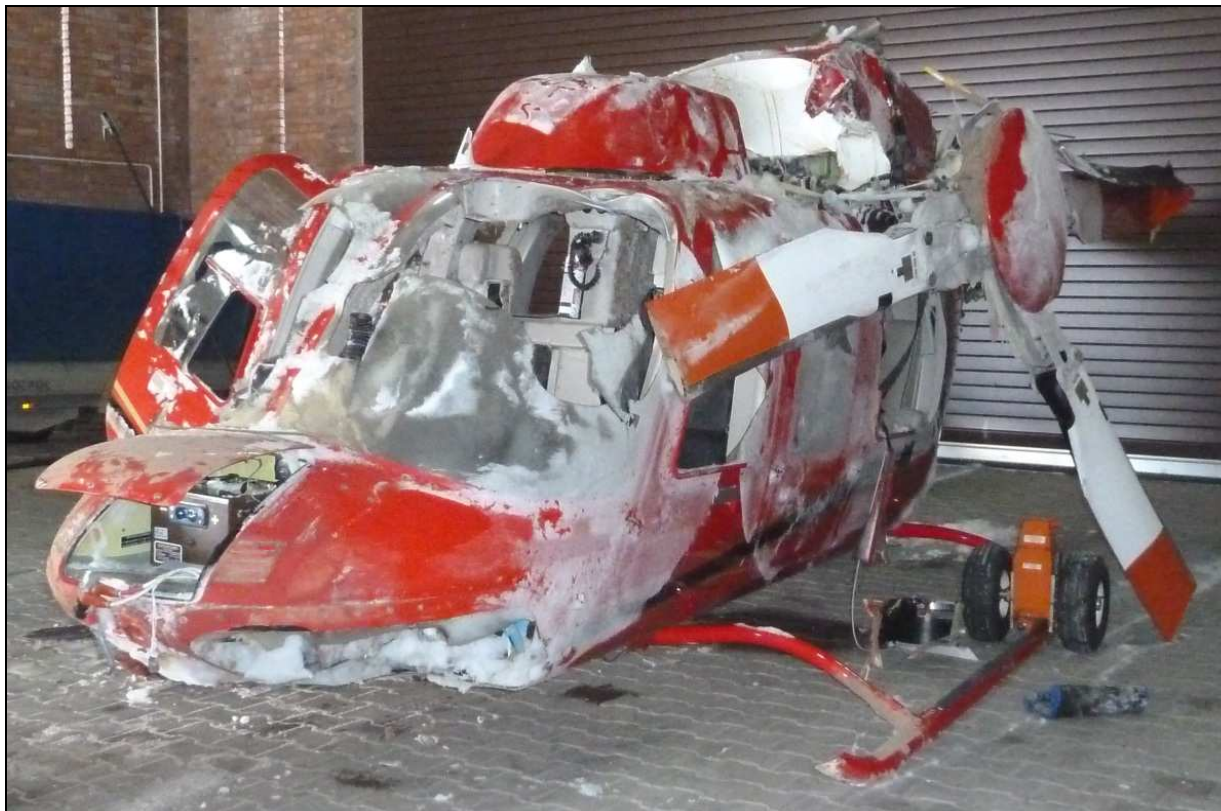
28 – Kadłub śmigłowca w hangarze, widok $\frac{3}{4}$ od przodu z lewej strony. Zwraca uwagę wyłamana z zamocowań przekładnia wirnika głównego.

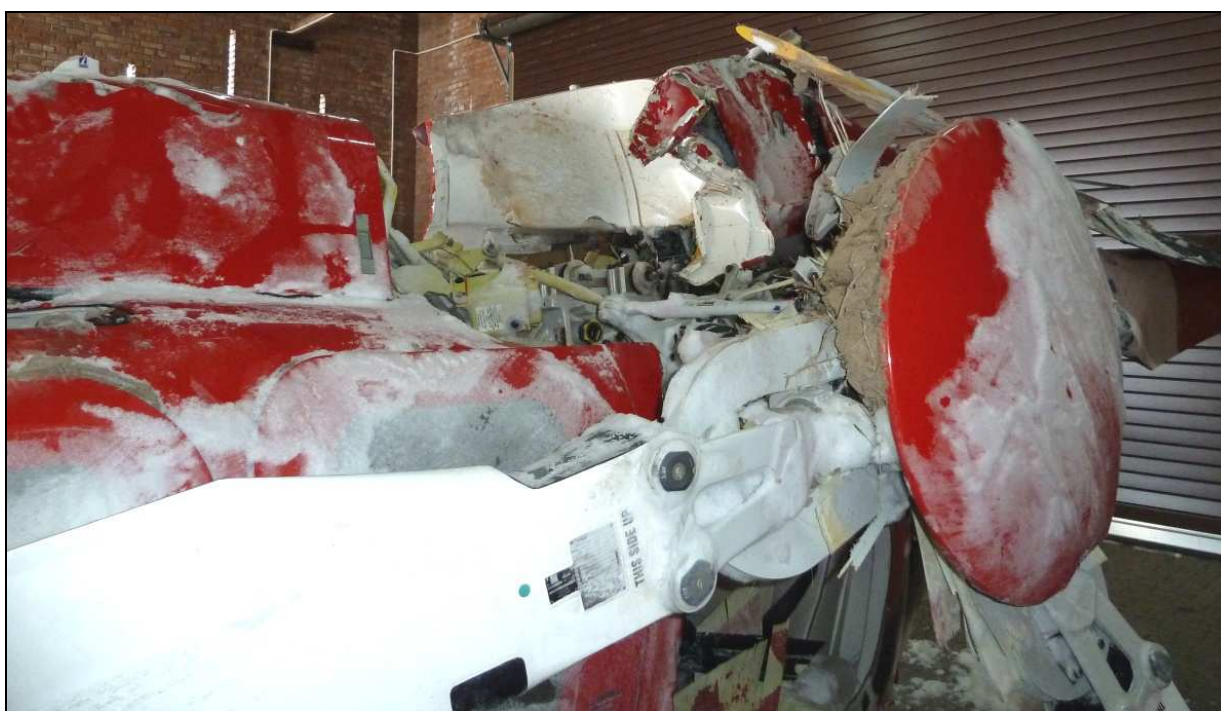
29 - Wyłamana z zamocowań przekładnia wirnika głównego – zbliżenie $\frac{3}{4}$ od przodu z lewej .

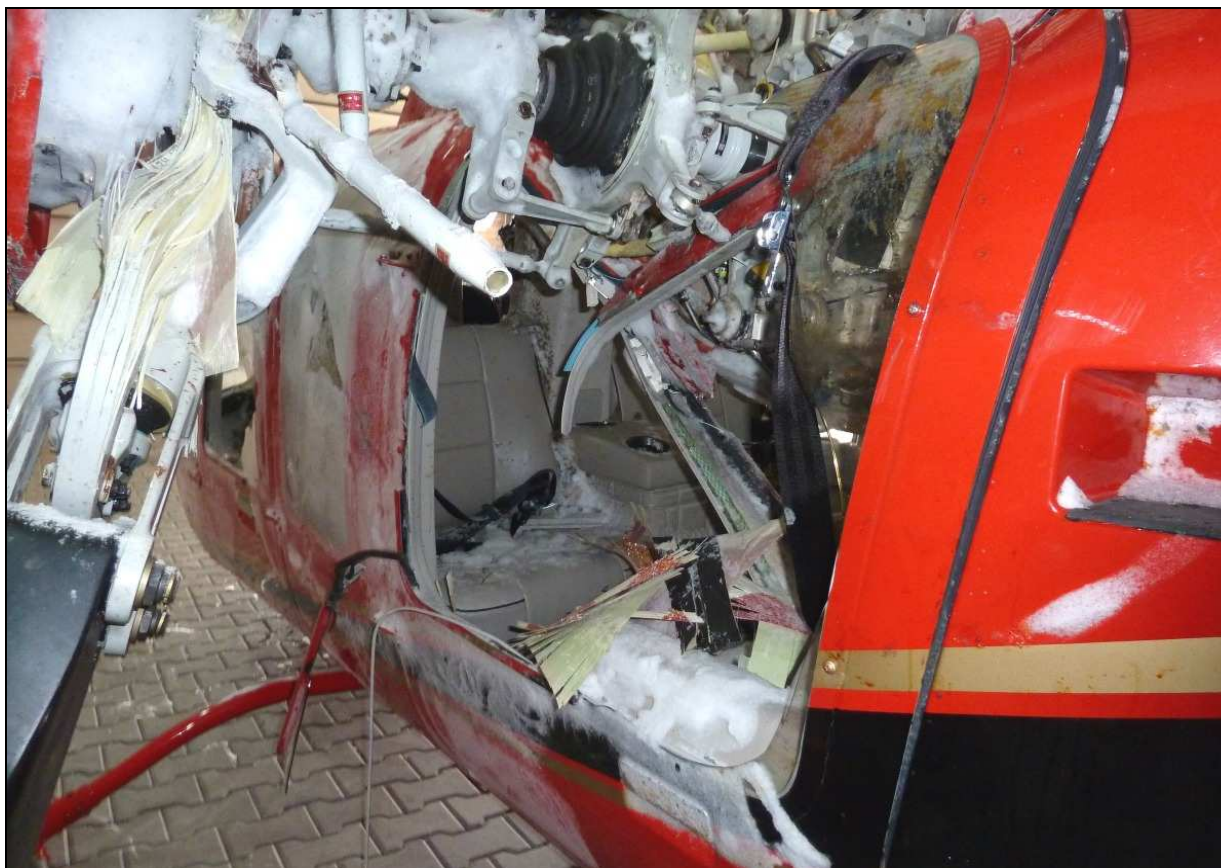
30 - Wytamana z zamocowań przekładnia wirnika głównego – zbliżenie ¾ od tytu z lewej. Przekładnia znalazła się wewnątrz kabiny śmigłowca.

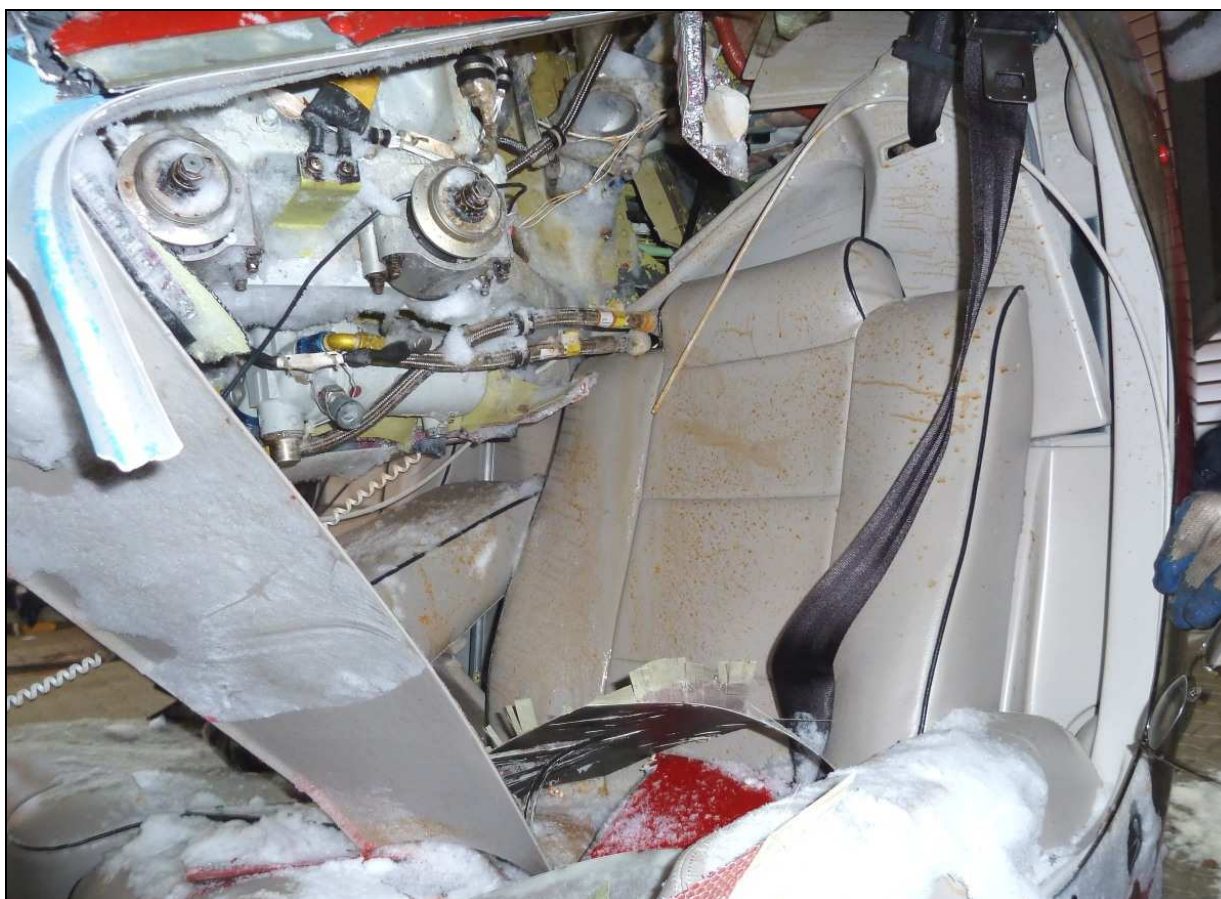
31 - Wnętrze kabiny pasażerskiej, lewa strona – widoczna wgniecioną do wnętrza zerwana z zamocowań przekładnia główna.

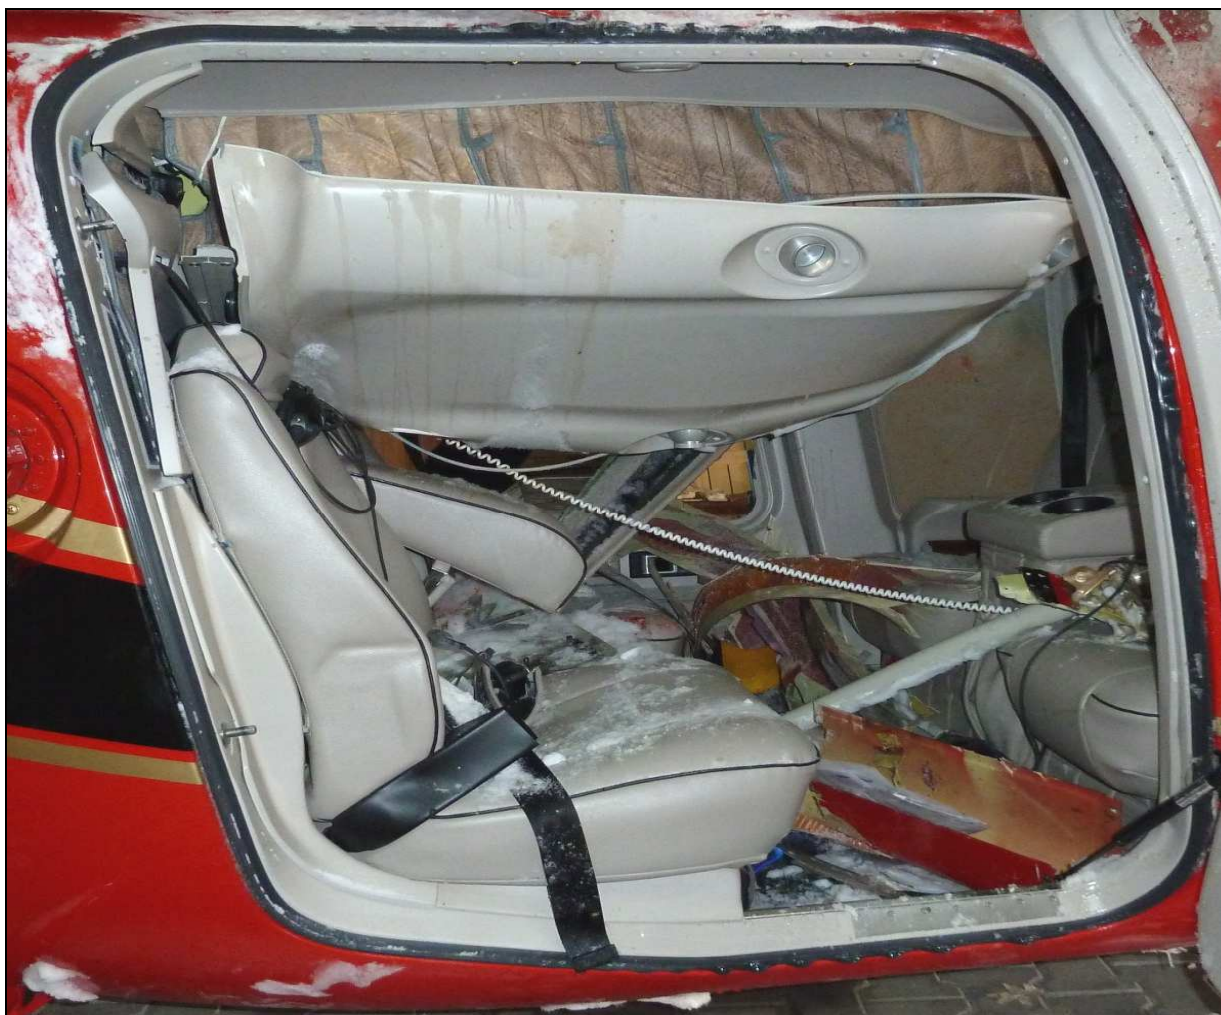
32 – Wnętrze kabiny pasażerskiej – widoczne znaczne wgniecenie sufitu przez zerwaną z zamocowań przekładnię główną.

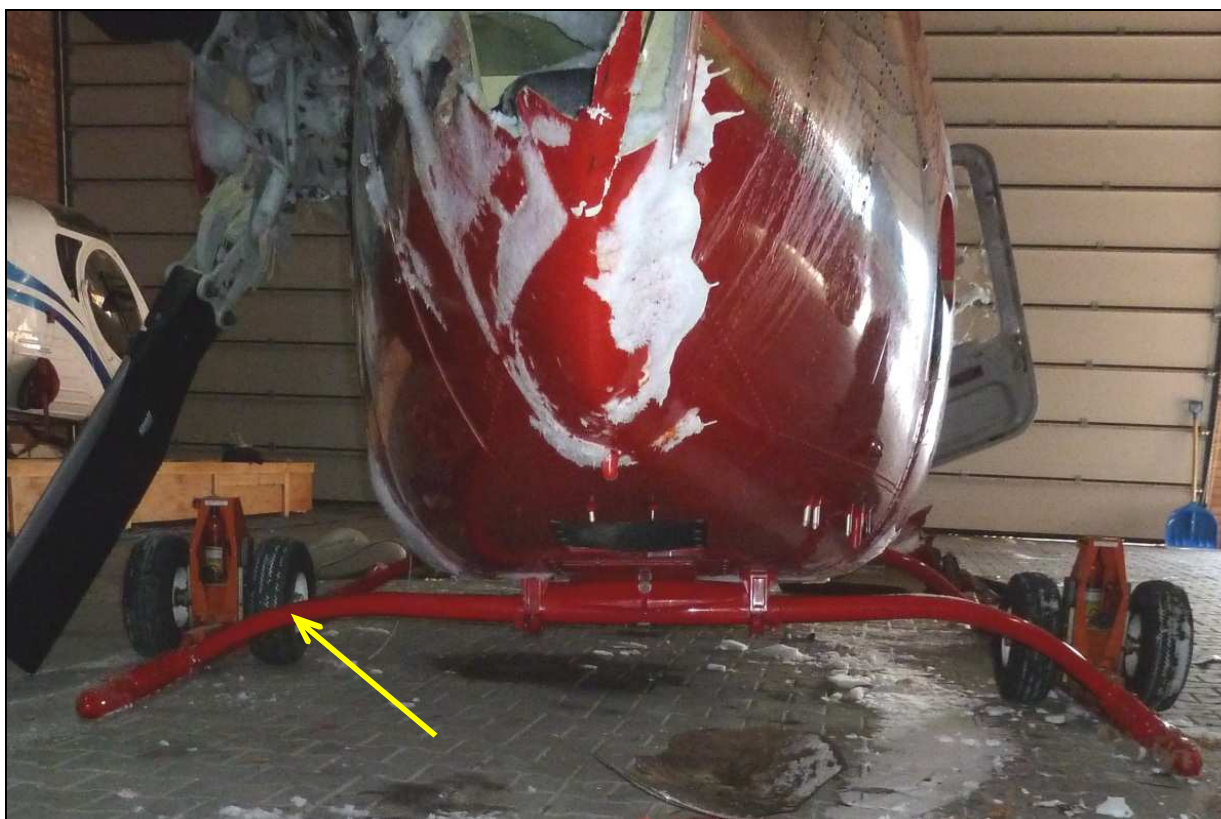
33 – Widok kadłuba śmigłowca od tyłu – zwraca uwagę wyraźne odkształcenie lewego tylnego wspornika płóz podwozia.

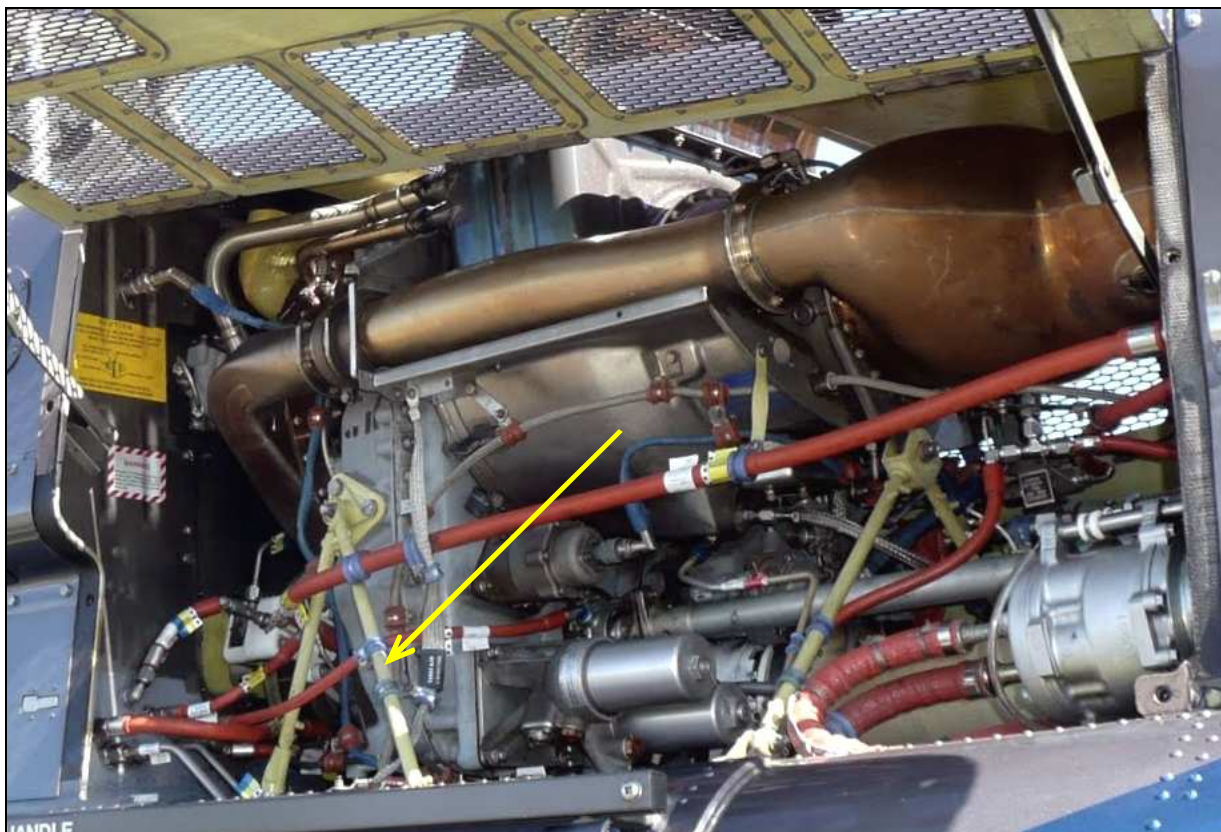
34 – Silnik śmigłowca z lewej strony. Widoczne łożo silnika – pręty w kolorze żółtym. Strzałką wskazany pręt łoża silnika, który uległ zniszczeniu podczas wypadku [zdjęcie z innego śmigłowca tego samego typu – foto internet].

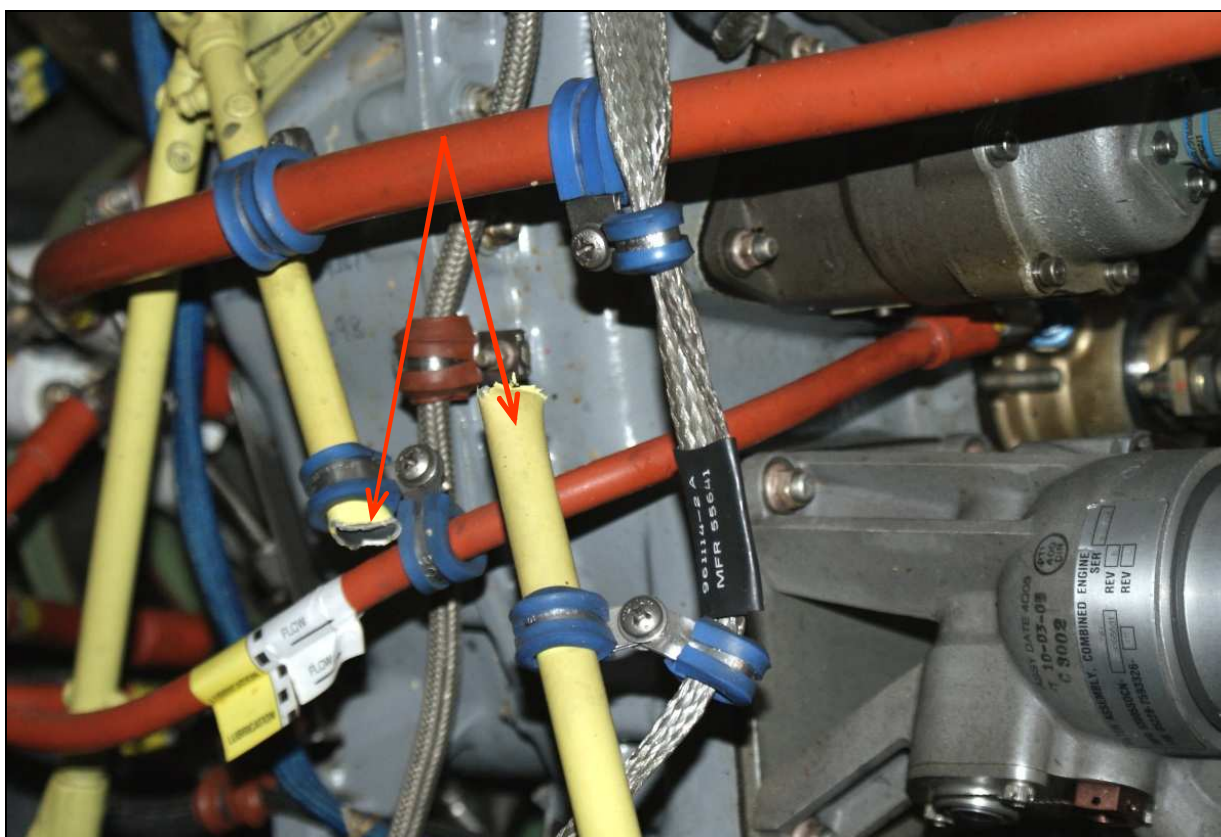
35 – Pręt łoża silnika po lewej stronie, zniszczony wskutek przemieszczenia silnika pod wpływem sił, działających podczas wypadku [fot. J.Osaki].

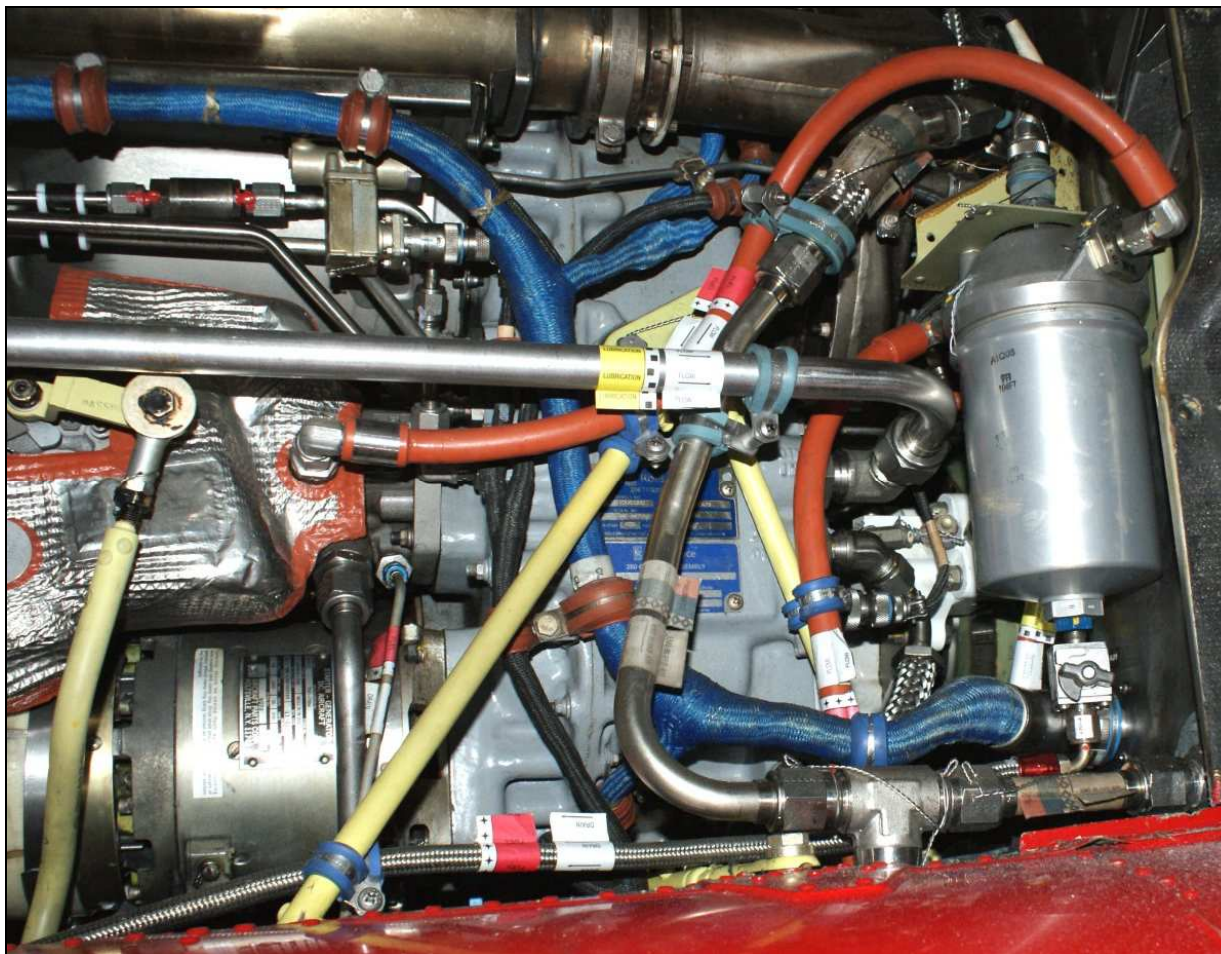
36 – Silnik z prawej strony. Brak widocznych śladów uszkodzenia łoża silnika [fot. J.Osak].

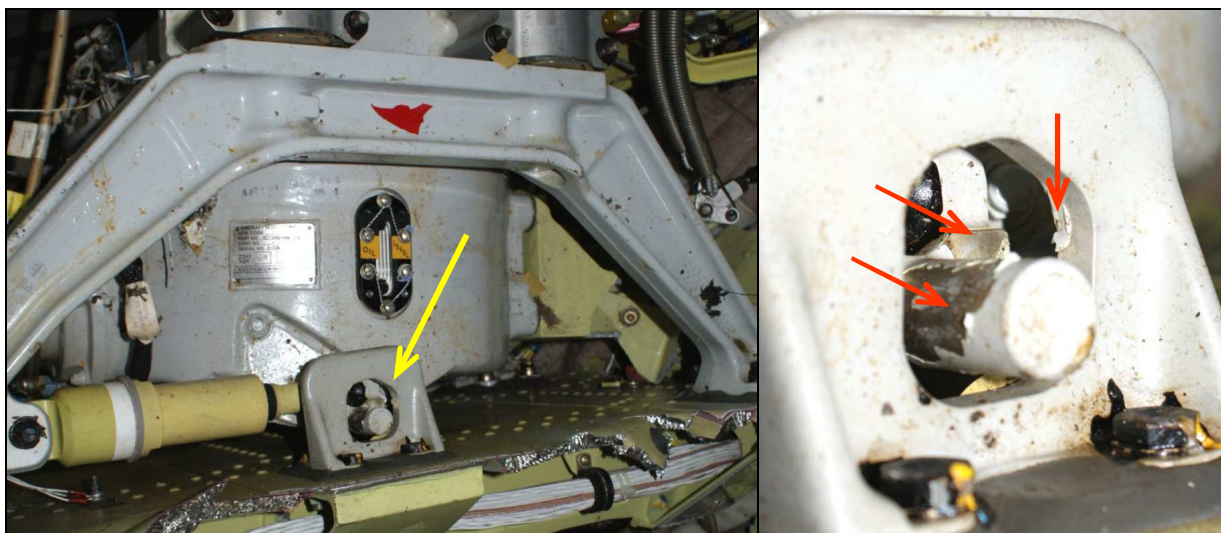
37, 38 – Mocowanie korpusu przekładni głównej. Widoczne ślady wzajemnej kolizji elementów (zdarcia warstwy lakierniczej) wskutek przemieszczenia przekładni pod wpływem sił, działających podczas wypadku [fot. J.Osak].
