**MINISTERSTWO INFRASTRUKTURY
PAŃSTWOWA KOMISJA BADANIA WYPADKÓW LOTNICZYCH**

**RAPORT KOŃCOWY
WYPADEK**

Zdarzenie nr: 1387/10

Śmigłowiec Bell 407, SP-SKK

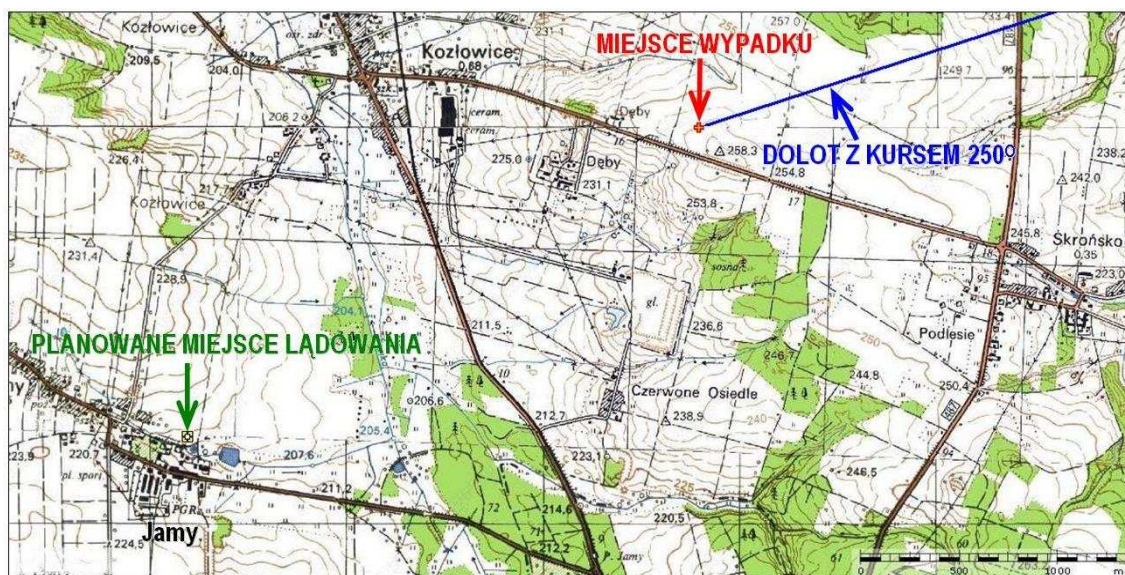
Rysunek 1. Szkic miejsca zdarzenia

Szkic sytuacyjny przedstawiono na rysunkach nr 1 i nr 2 oraz w Albumie ilustracji – załącznik nr 1. Miejscem przyziemienia były pola uprawne w pobliżu drogi łączącej miejscowości Skrońsko i Kozłowice. W miejscu zdarzenia zalegała pokrywa śnieżna o grubości około 20 ÷ 30 cm.

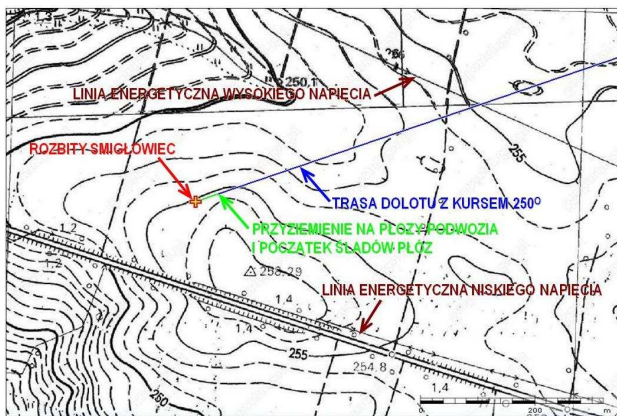
Rysunek 2. Szkic miejsca zdarzenia (zbliżenie)

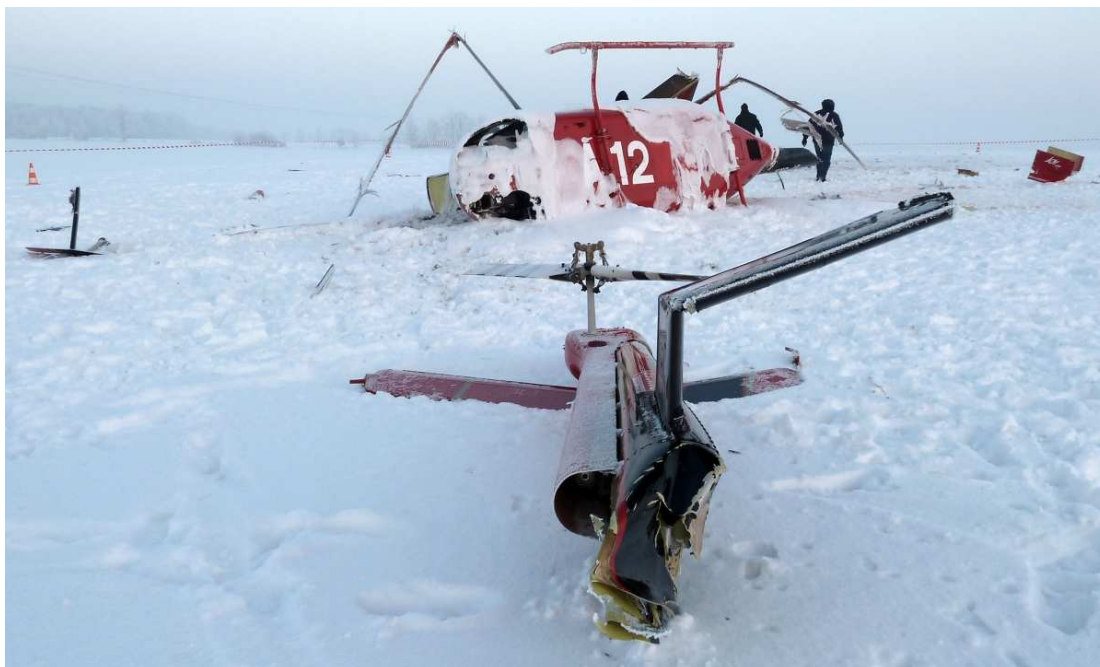
Foto 1. Śmigłowiec i jego usytuowanie po zdarzeniu

W wyniku zderzenia od śmigłowca oddzieliły się szczątki łopat wirnika nośnego belka ogonowa wraz z wirnikiem i usterzeniem, oraz fragmenty osłony przekładni (foto 1, rysunek 3 i zdjęcia w Albumie ilustracji – załącznik nr 1).

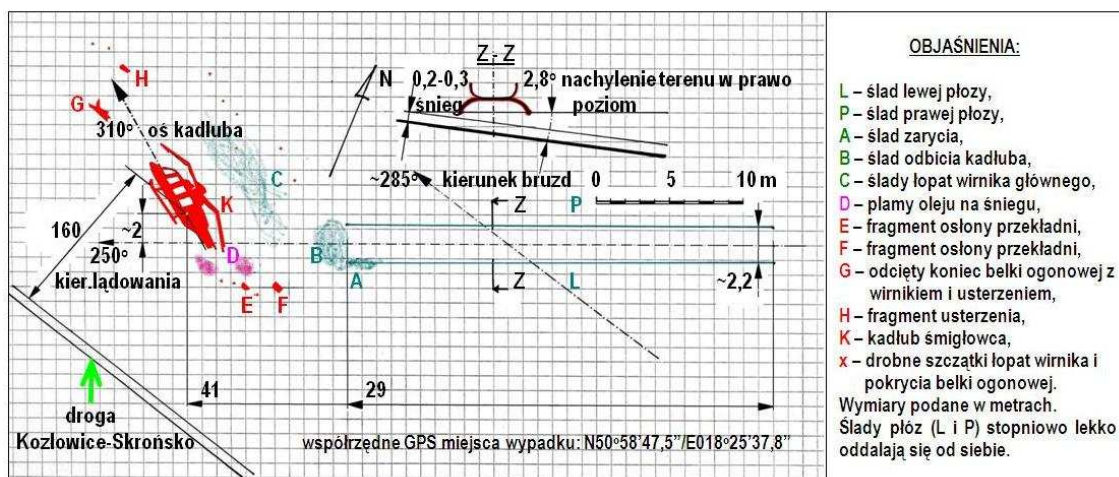
Rysunek 3. Szkic miejsca zdarzenia – rozmieszczenie szczątków i śladów
