**ALBUM ILUSTRACJI**  
**z wypadku śmigłowca Schweizer 269D Model 330; SP-KSX**  
**25 lutego 2010 r., Skurów k/Grójca**

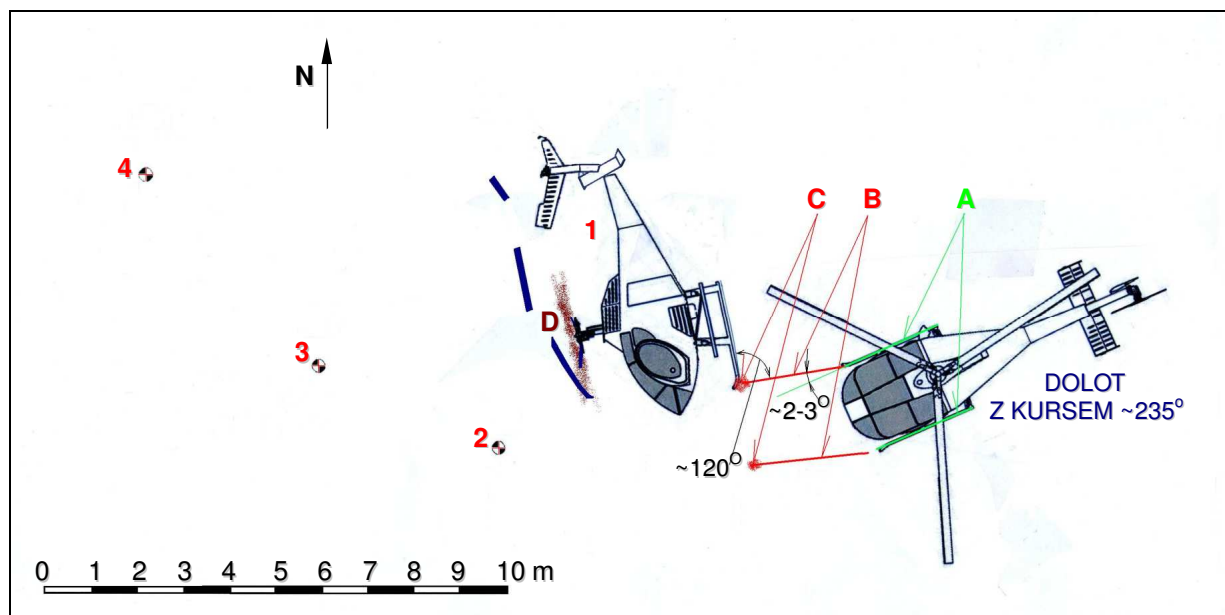
6 – Szkic miejsca wypadku z zaznaczeniem śladów i położenia śmigłowca w poszczególnych fazach lądowania

A – płytszy ślad pierwszego przyziemienia,  
B – głębszy ślad drugiego przyziemienia,  
C – ślady płytkiego zarycia noskami płóz,  
D – ślad niszczenia wirnika.

1 – rozbity śmigłowiec i większe szczątki łopaty wirnika głównego,  
2 – odłamek łopaty wirnika głównego,  
3 – oderwany wirnik ogonowy,  
4 – odłamek łopaty wirnika głównego.

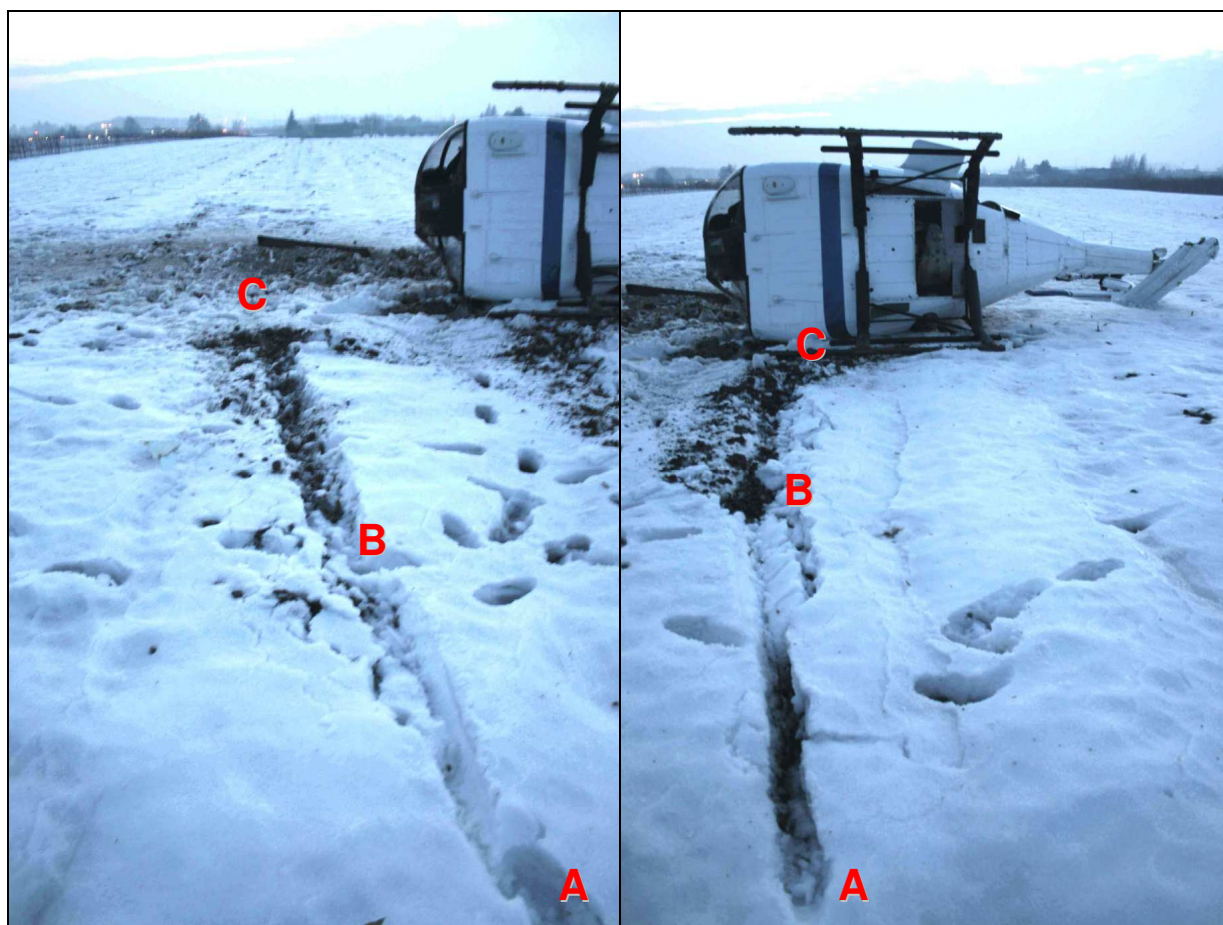
8 i 9 – Ślady przyziemienia widoczne na śniegu – po lewej stronie ślady lewej płozy, po prawej ślady prawej płozy. Na odcinku **AB** widoczny płytszy ślad pierwszego przyziemienia, a na odcinku **BC** – głębszy ślad drugiego przyziemienia. Widoczna różnica kątowa między liniami prostymi wyznaczanymi przez odcinki AB i BC. [fot.KP Policji w Grójcu].

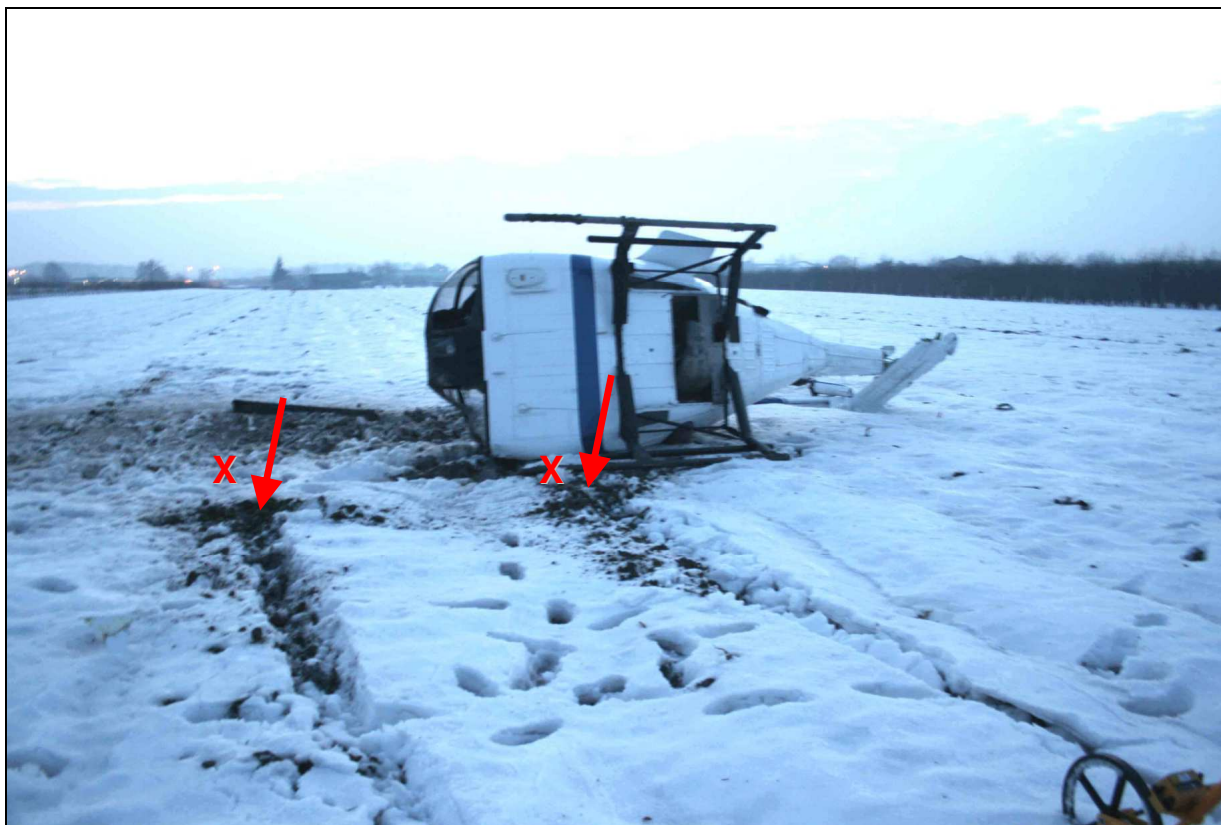
10 – Ogólny widok śmigłowca na miejscu wypadku. Widoczne ślady drugiego przyziemienia płóz i ślady zarycia nosków płóz (X↓) [fot.KP Policji w Grójcu].

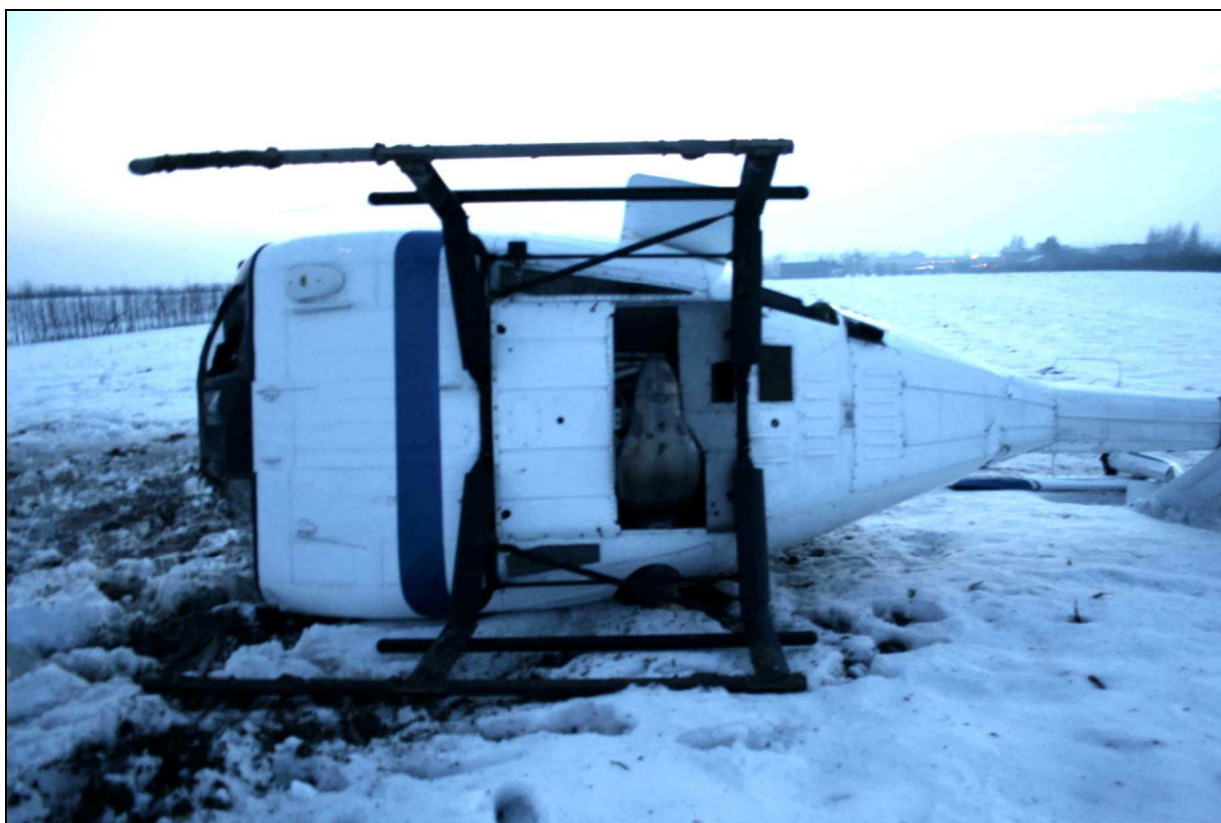
11 – Widok śmigłowca od spodu na miejscu wypadku. W okolicy noska prawej płozy widoczny ślad zarycia [fot.KP Policji w Grójcu].

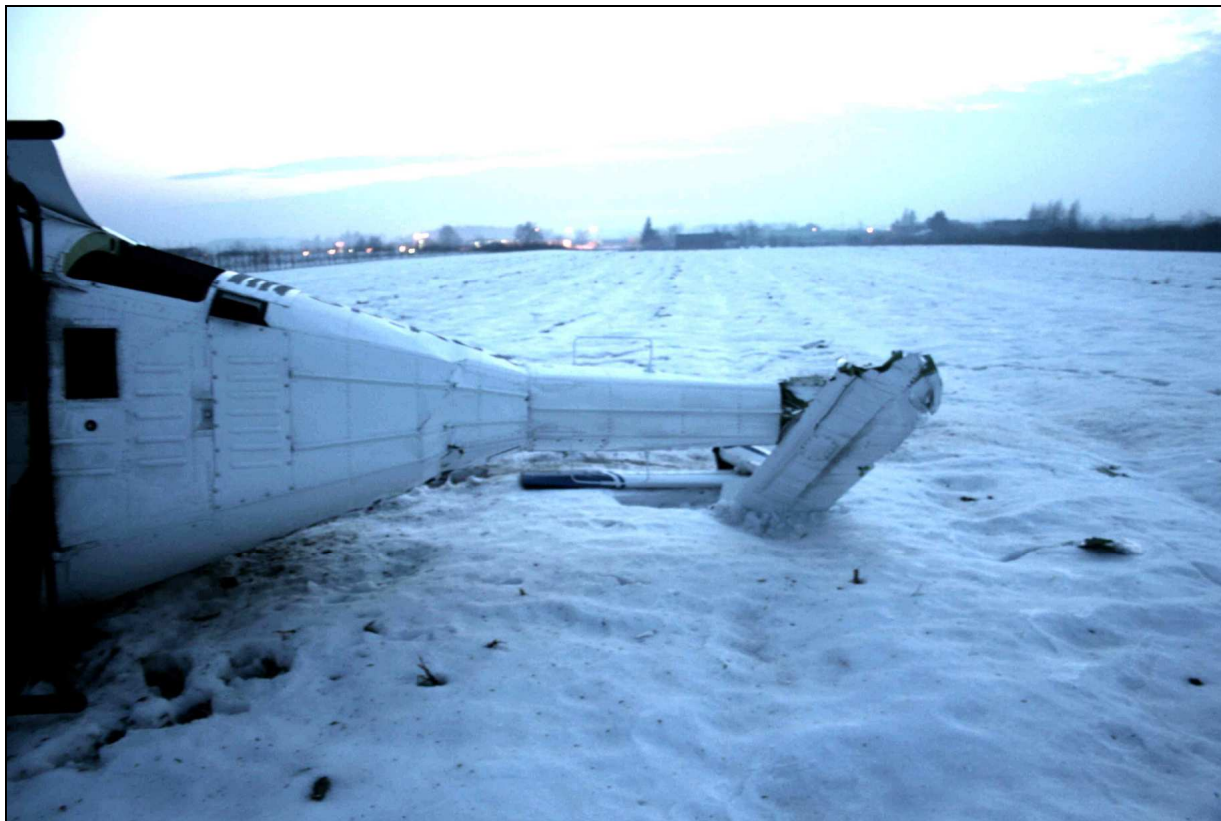
12 – Tylna część kadłuba śmigłowca od spodu. Widoczne złamanie belki ogonowej oraz zniszczenia pokrycia stożkowej części kadłuba [fot.KP Policji w Grójcu].

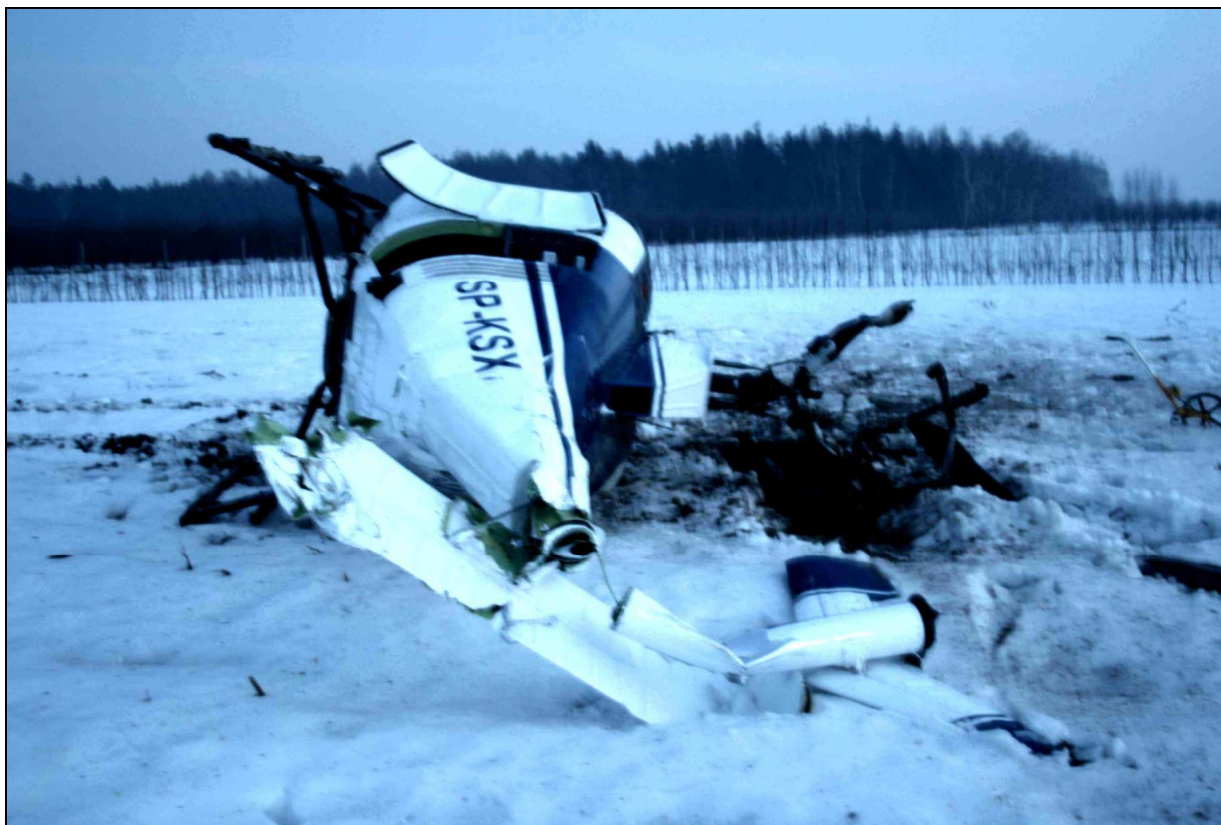
13 – Tylna część kadłuba śmigłowca od tyłu. Widoczne złamanie belki ogonowej, zniszczenie usterzenia i brak wirnika ogonowego [fot.KP Policji w Grójcu].

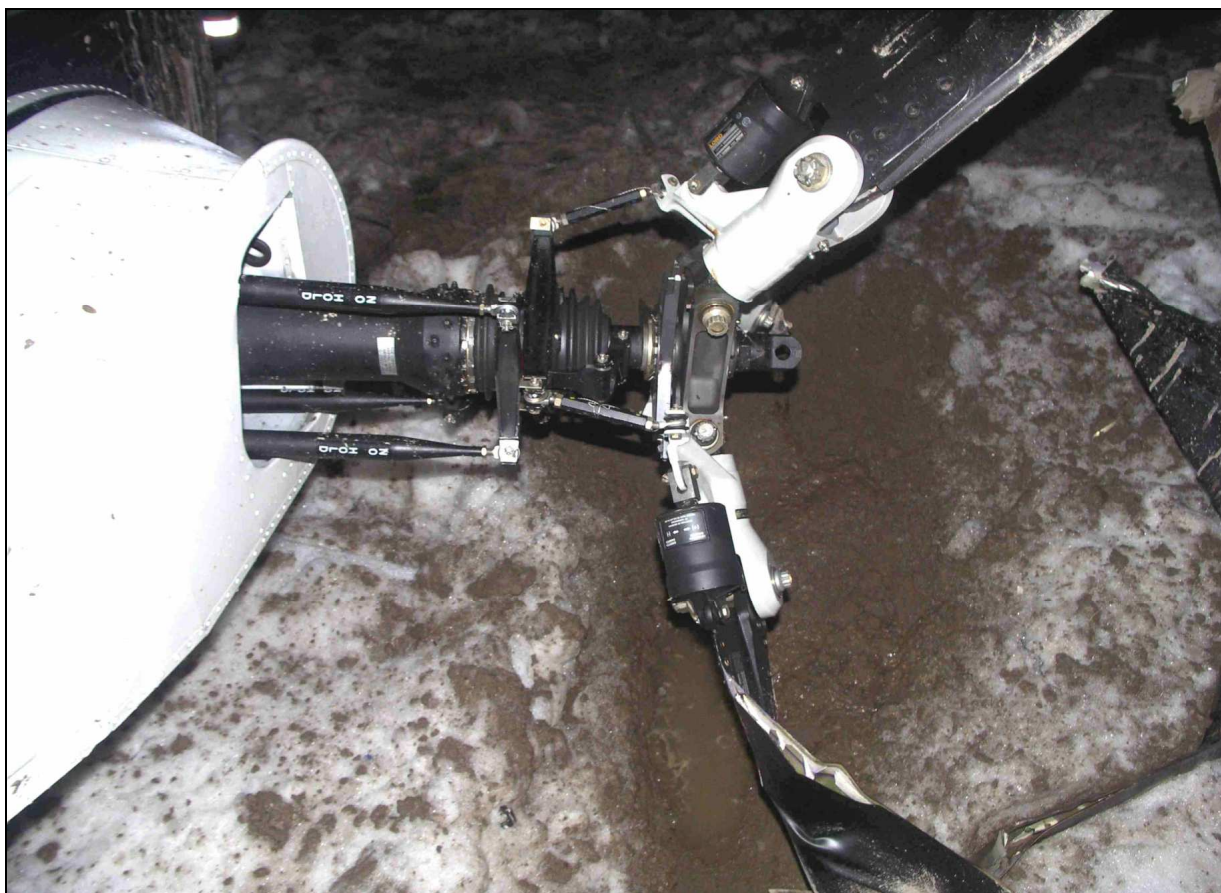
14 – Głowica wirnika głównego z resztkami łopat, widok od tyłu [fot. PKBWL].

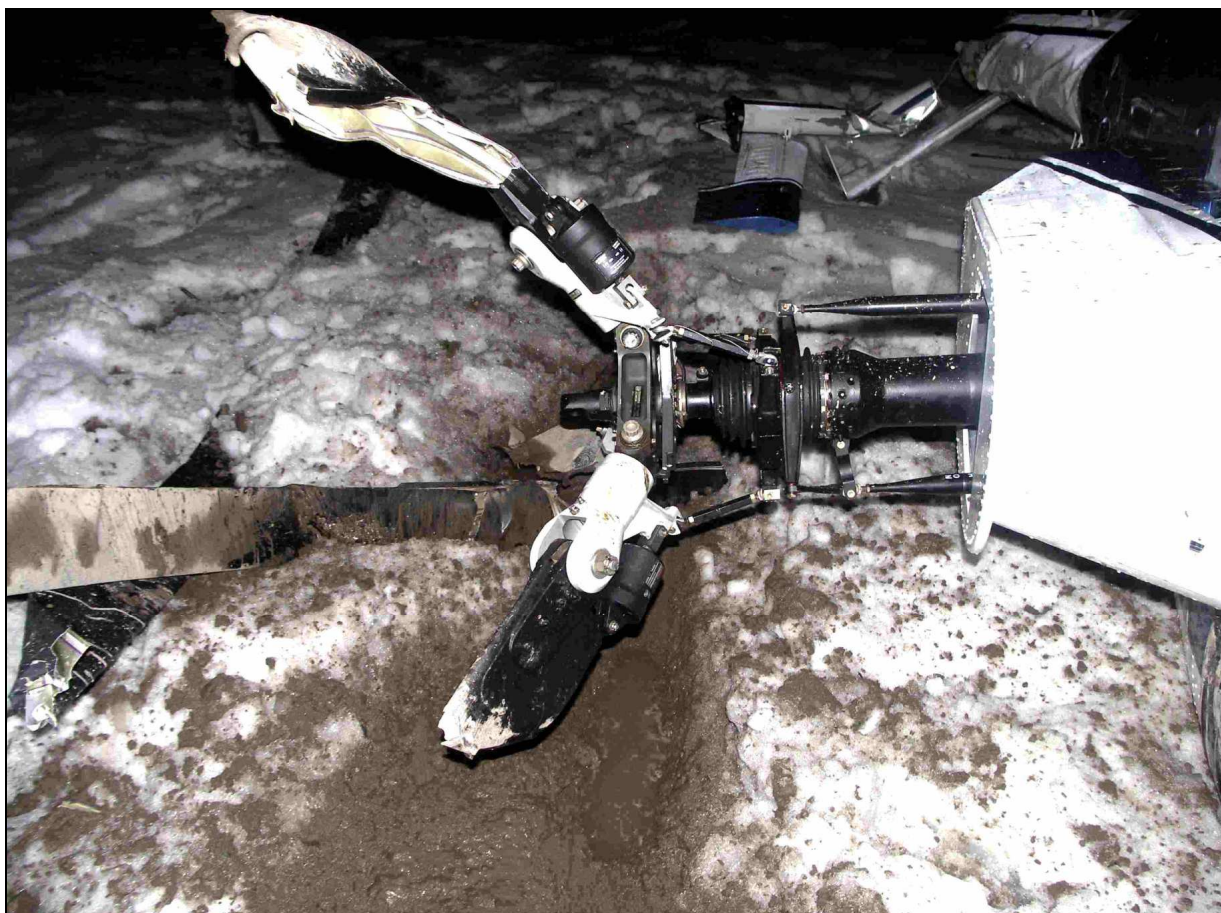
15 – Głowica wirnika głównego z resztkami łopat, widok od przodu [fot. PKBWL].

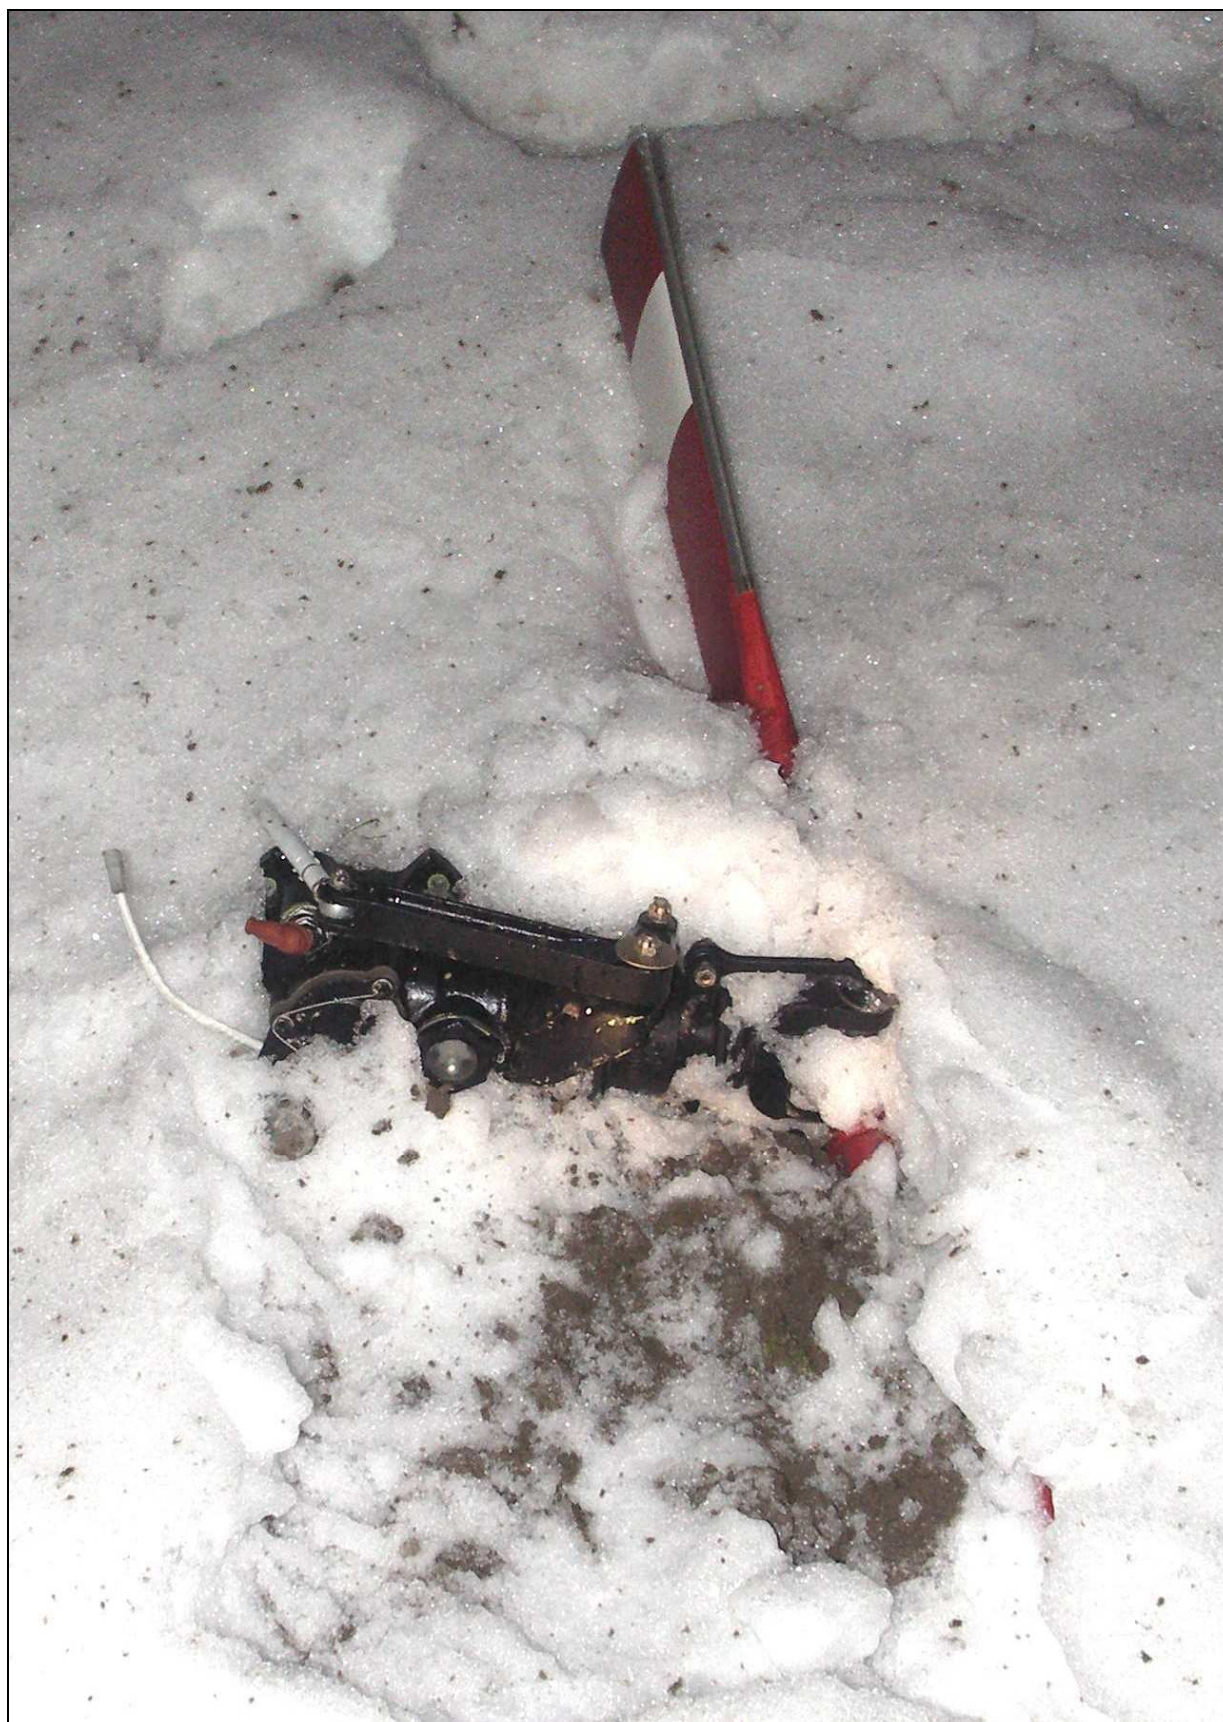
16 – Oderwany wirnik ogonowy z resztkami przekładni kątowej i układu sterowania [fot. PKBWL].

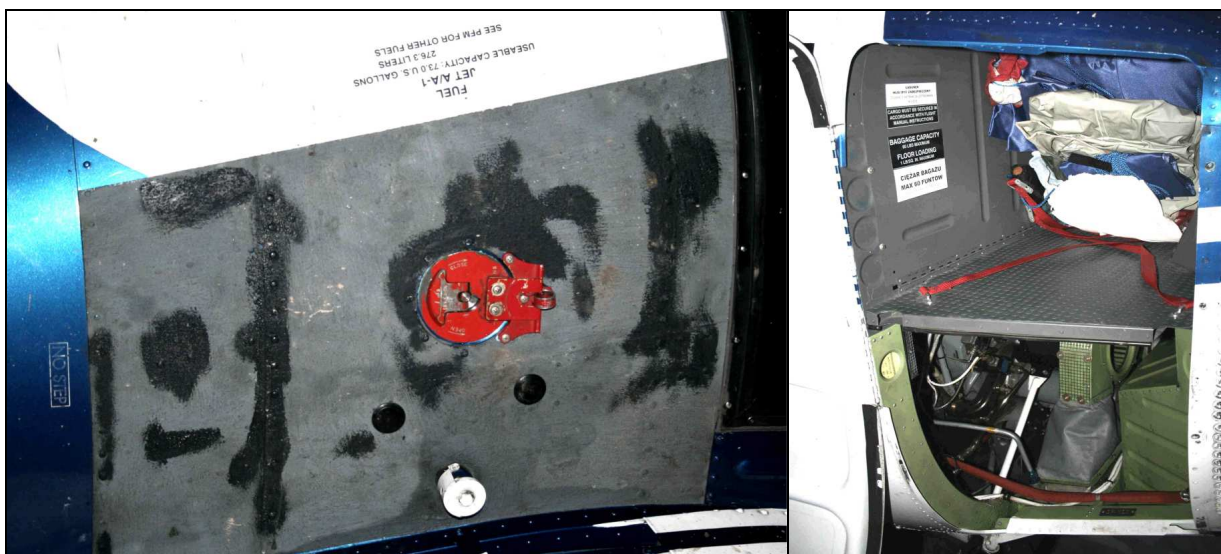
18 – Górne pokrycie zbiornika paliwa z wlewem. Brak śladu wycieków [fot.KP Policji w Grójcu]. 18 – Otwarty bagażnik [fot.KP Policji w Grójcu].

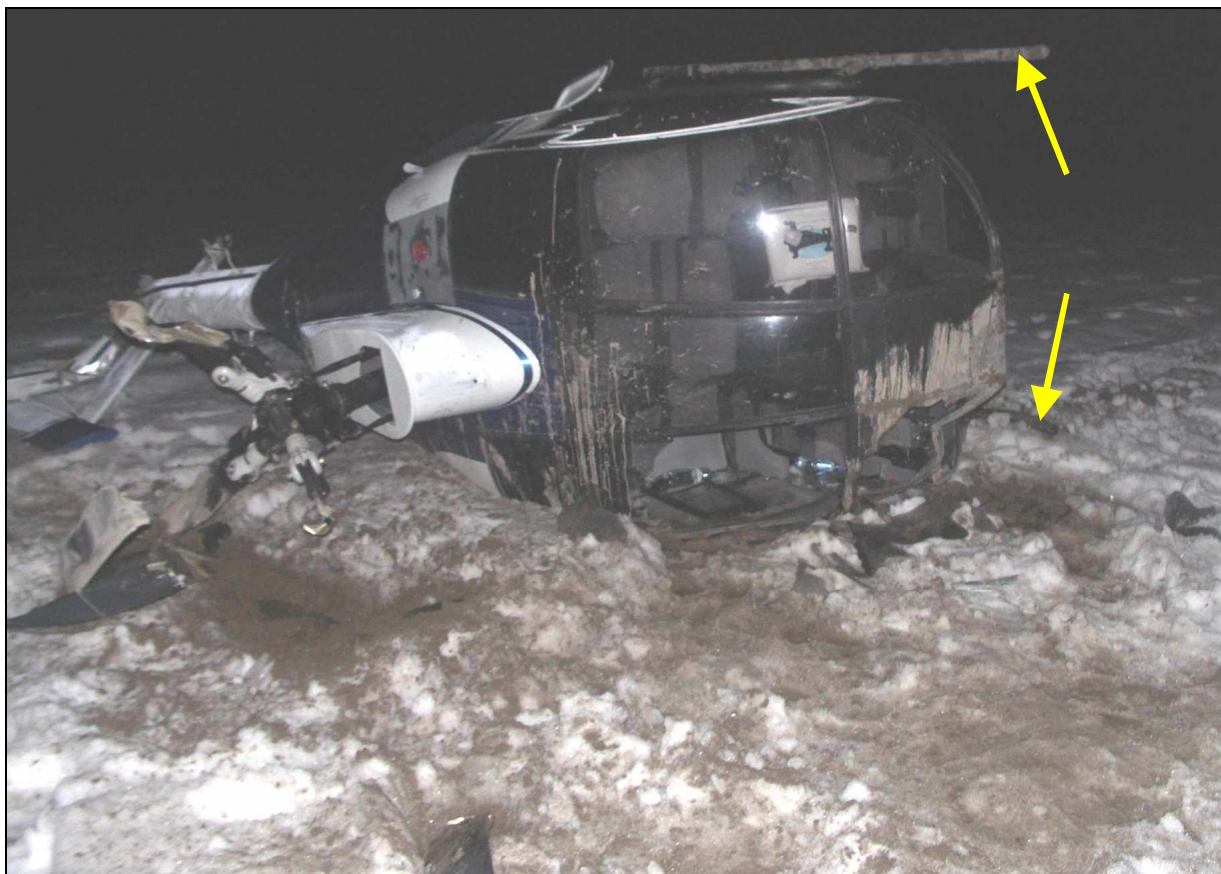
21 – Ogólny widok śmigłowca z przodu w zbliżeniu. Zwraca uwagę całkowite zanieczyszczenie błotem przednich części płóz podwozia wskutek zarycia nimi w glebie [fot.PKBWL].

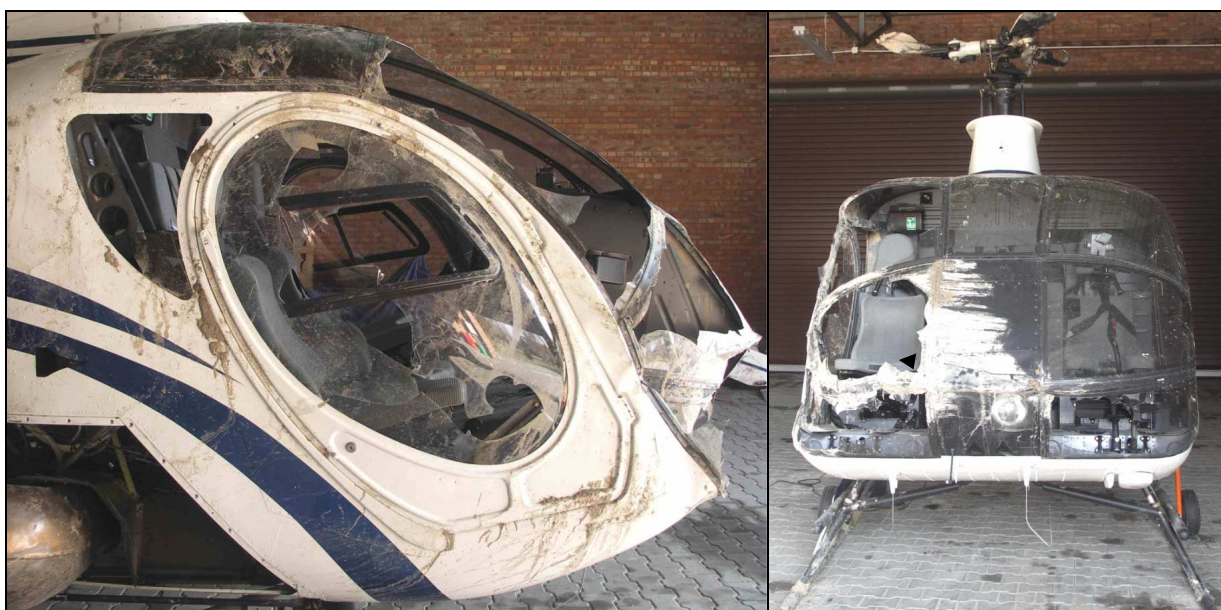
25 i 26 – Uszkodzenia przedniej części kadłuba i oszklenia kabiny [fot.PKBWL].

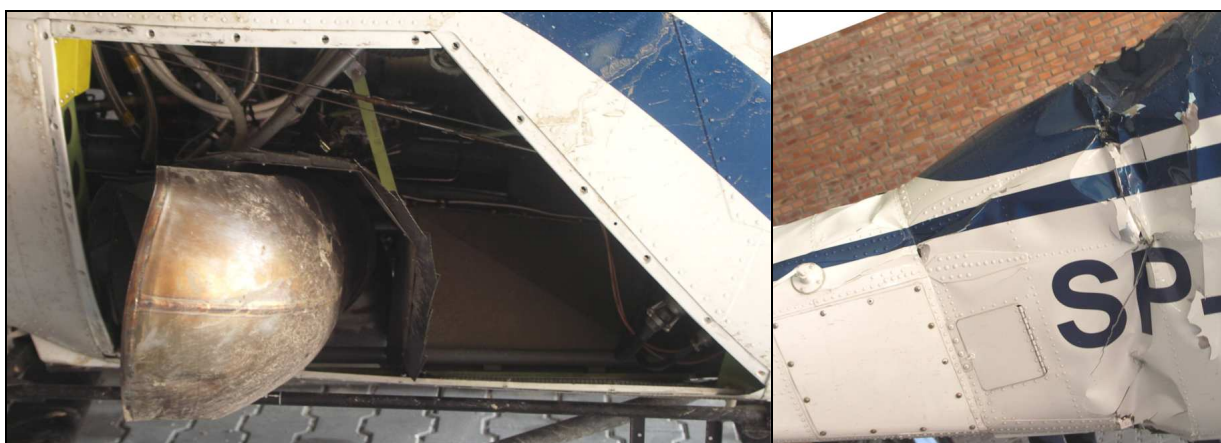
27 – Wgnieciona rura wylotowa spalin turbiny. Pokrywa kadłuba zdjęta, widoczne linki sterowania wirnikiem ogonowym [fot.PKBWL].

28 – Zniszczona stożkowa część kadłuba z prawej strony [fot.PKBWL].

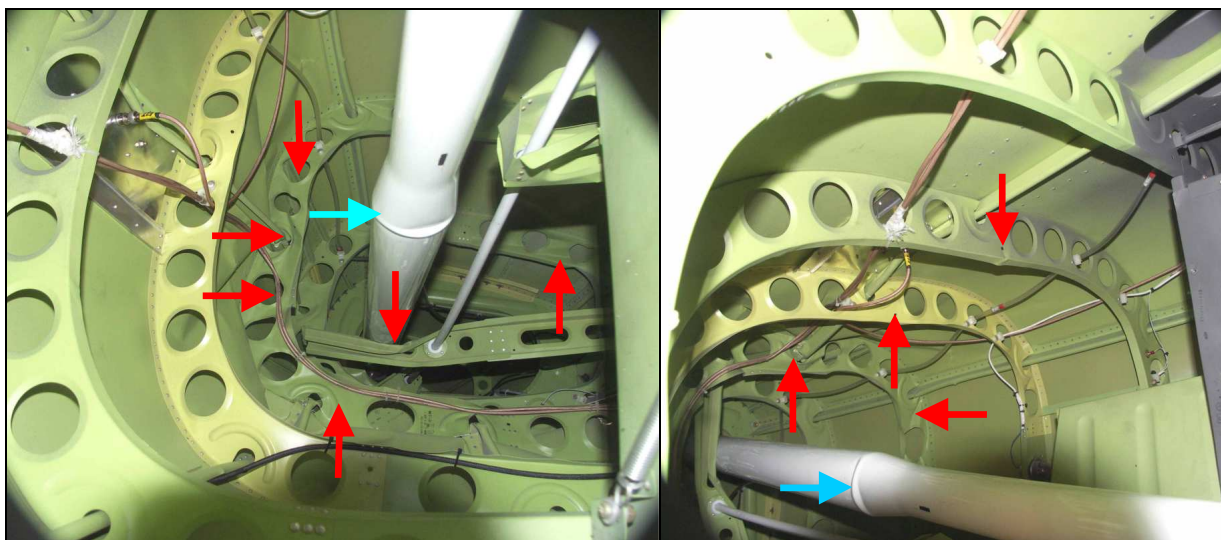
29 i 30 – Uszkodzenia wewnętrznej struktury kadłuba w części stożkowej za zespołem filtra powietrza. Widoczne uszkodzenia wręg (strzałki czerwone) i zniszczenie wału wirnika ogonowego (strzałka niebieska) [fot.PKBWL].

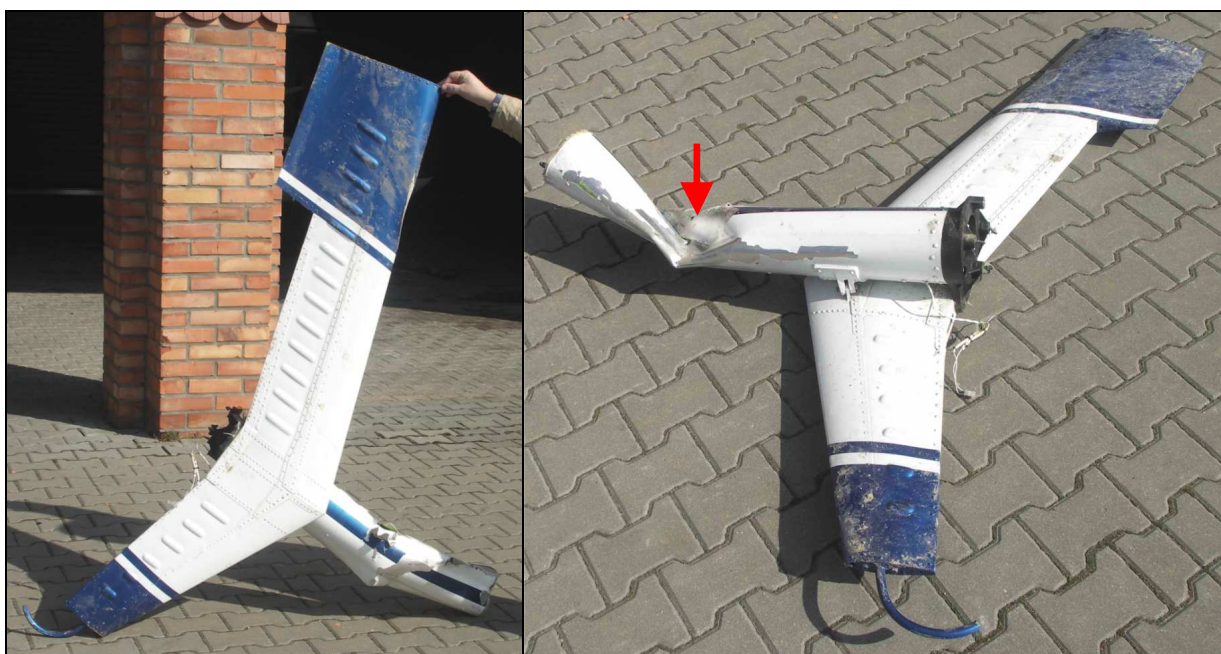
30 i 31 – usterzenie pionowe, oderwane wraz z odcinkiem belki ogonowej. Na belce ogonowej widoczny ślad uderzenia łopatą wirnika nośnego [fot.PKBWL].

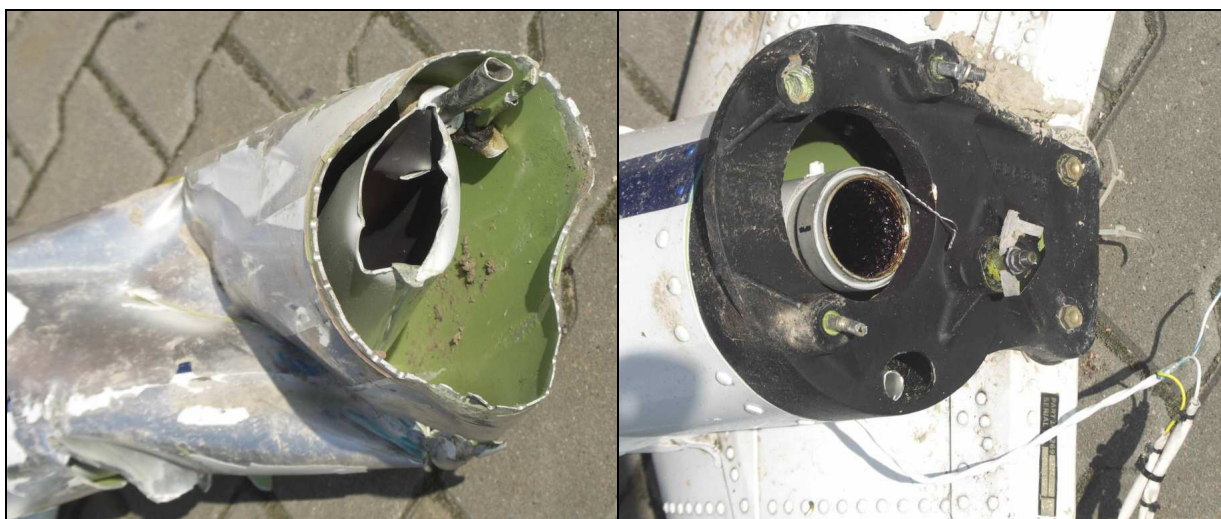
32 – Odłamany odcinek belki kadłubowej od strony kadłuba – widoczne rozdarcie pokrycia na szwie nitowym oraz przerwany wał wirnika ogonowego [fot.PKBWL].

33 – Odłamany odcinek belki ogonowej od strony wirnika ogonowego – widoczny wielowypust wewnętrzny wału wirnika i pozrywane mocowania przekładni kątowej wirnika ogonowego [fot.PKBWL].

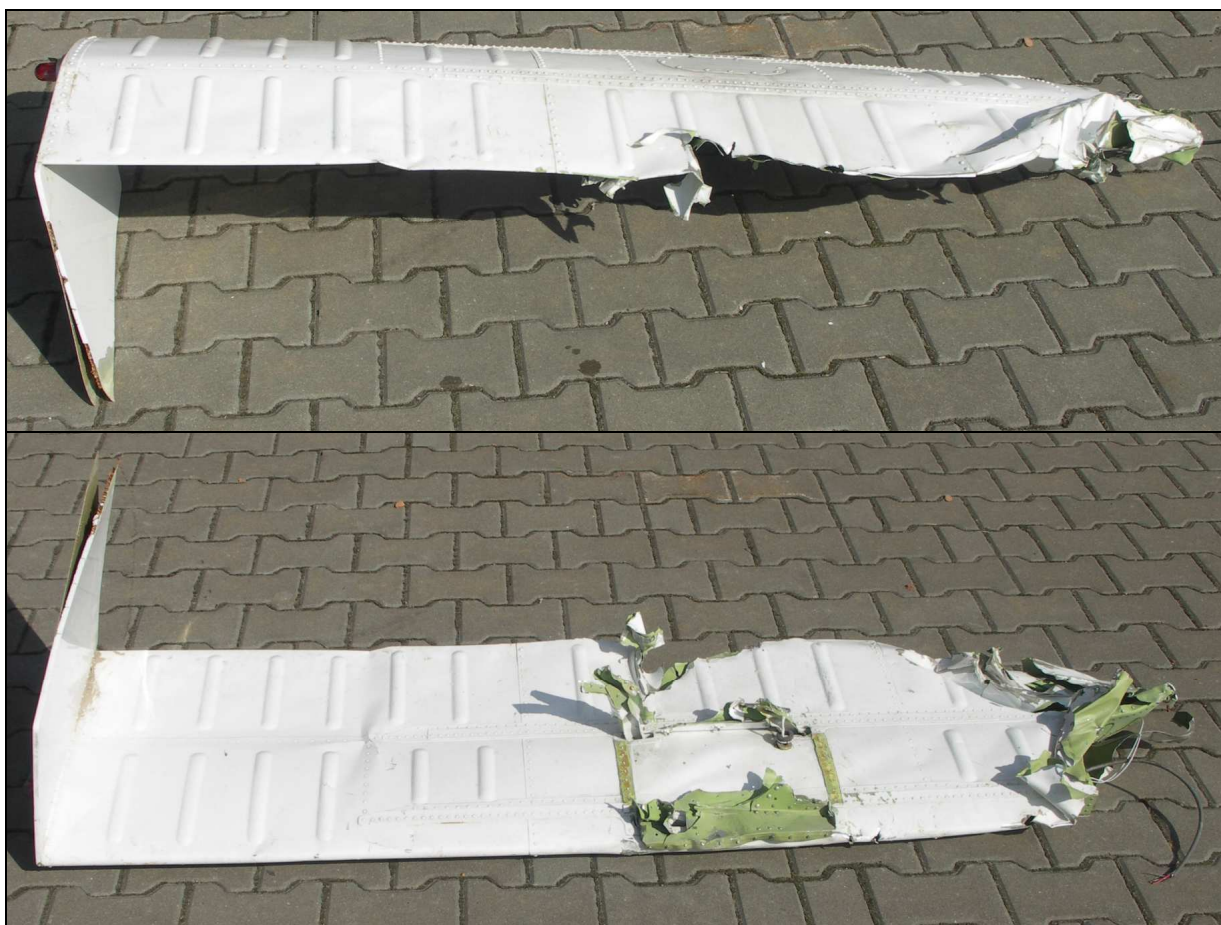
34 i 35 – Zniszczony statecznik poziomy od dołu i od góry [fot.PKBWL].

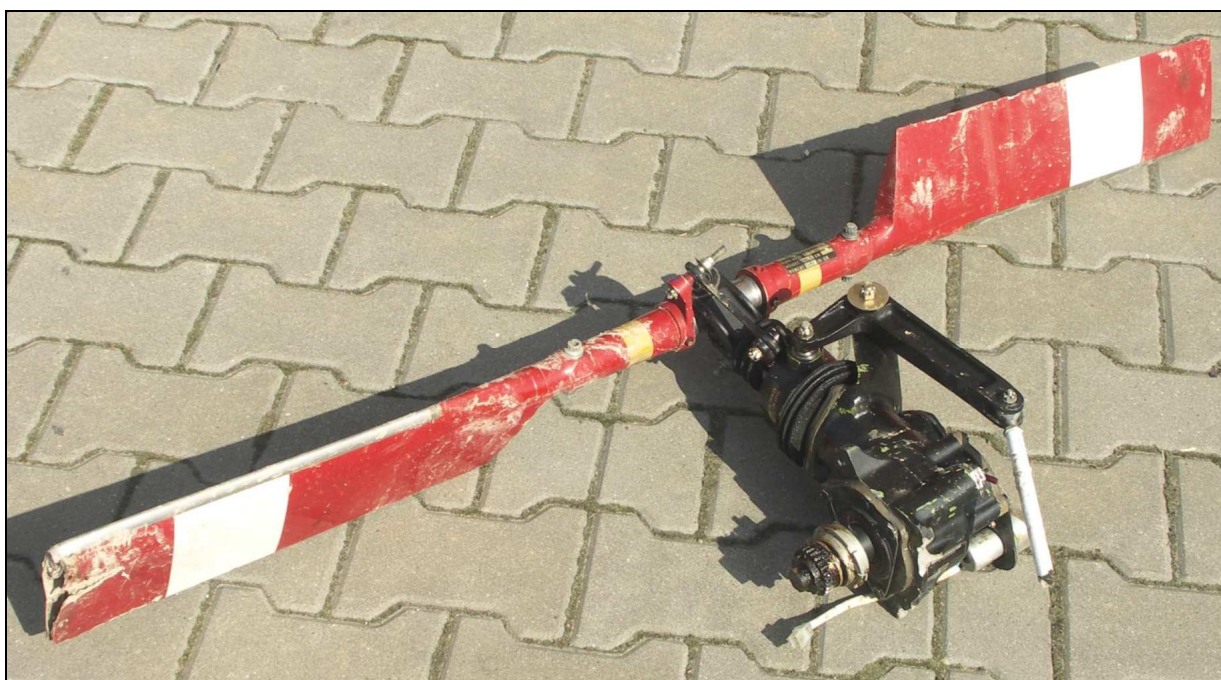
36 – Wirnik ogonowy, wraz z przekładnią kątową oderwany od belki ogonowej. Widoczne dźwignie sterowania skokiem łopaty i pozrywane popychacze sterowania [fot.PKBWL].

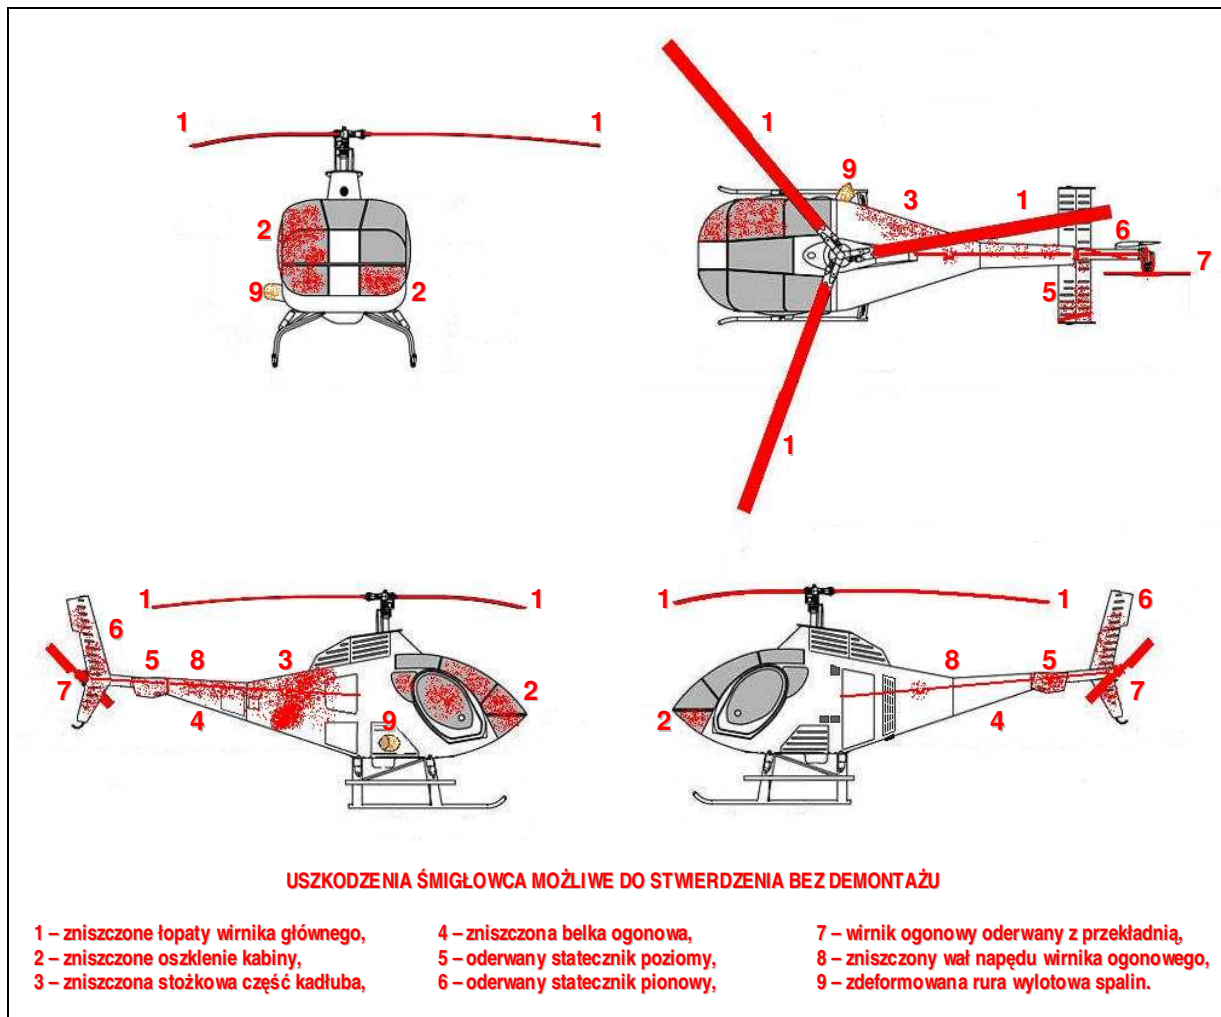
37 – Uszkodzenia śmigłowca, naniesione schematycznie na jego sylwetkę w czterech rzutach

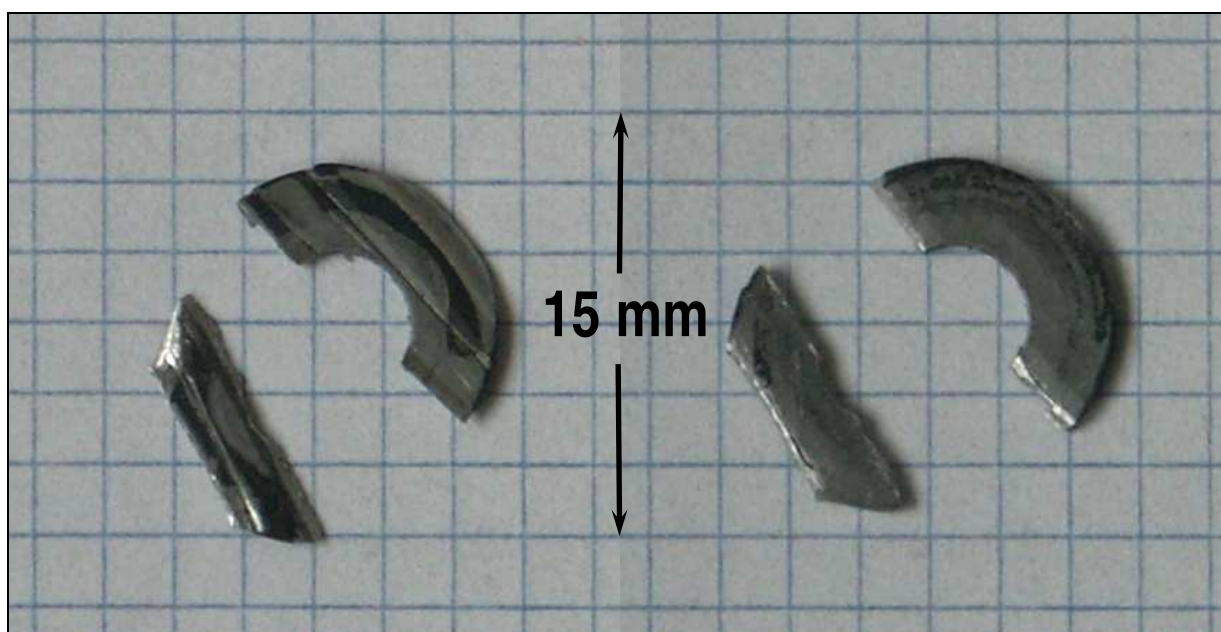
38, 39 – Pokazane z obu stron szczątki podkładki ze stopu lekkiego, znalezione wewnątrz korpusu przekładni głównej [fot.PKBWL].
