ALBUM ILUSTRACJI
z wypadku śmigłowca Eurocopter EC-120B Colibri; SP-HIS
11 stycznia 2010 r., Pagów k/Namysłowa

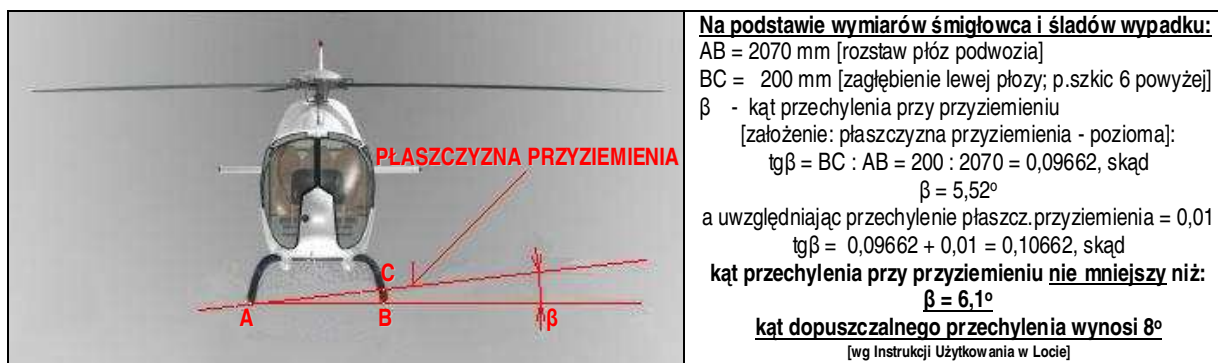
Całkowity brak jakiegokolwiek śladu prawej płozy w śniegu świadczy o wykonaniu przyziemia z wyraźnym przechyleniem w lewo.

7 – Określenie minimalnego kąta przechylenia śmigłowca w chwili przyziemia na podstawie śladów pozostawionych na miejscu wypadku.

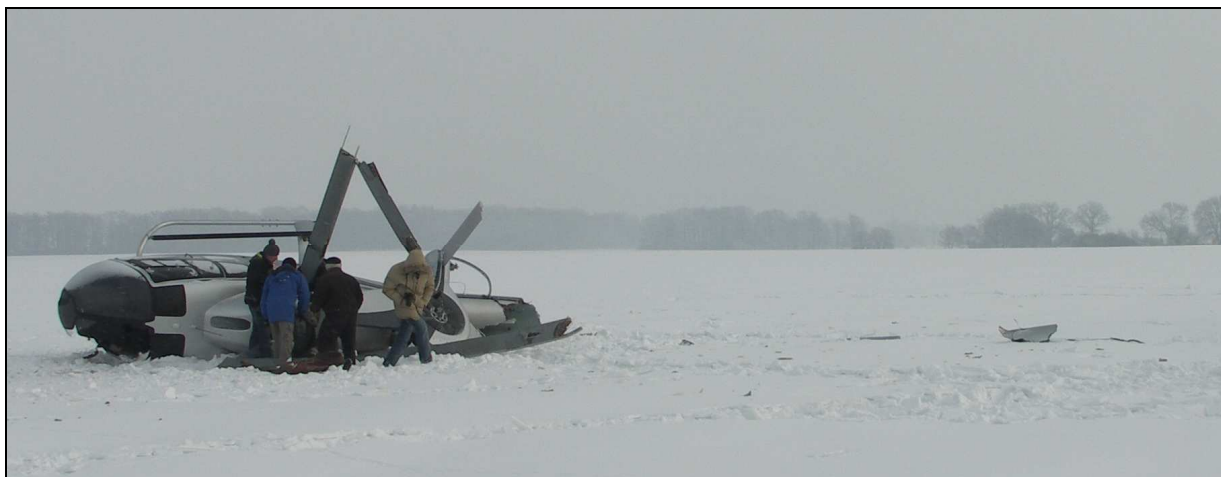
9 – Zasięg rozrzutu szczątków przed śmigłowcem, widok z boku. Widoczne zanieczyszczenie śniegu ziemią i drobnymi odłamkami.

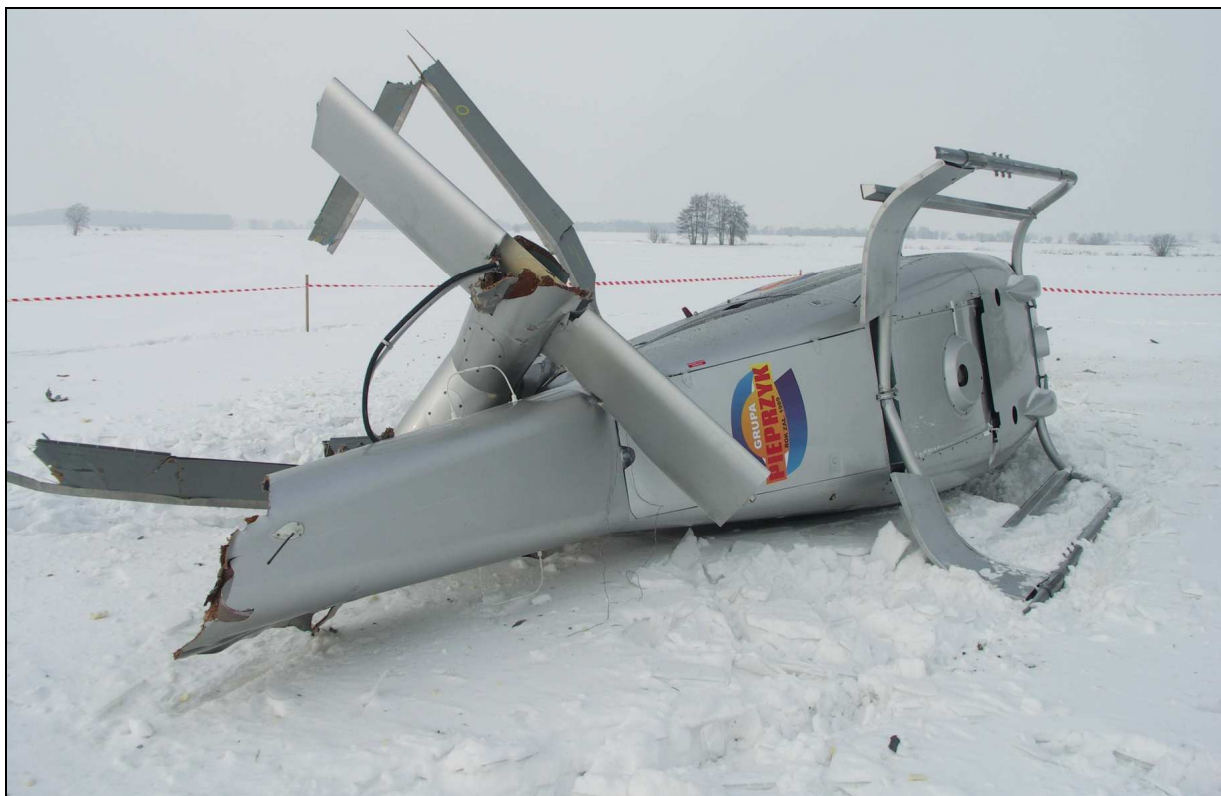
14 – Ogólny widok śmigłowca na miejscu wypadku. Obok lewej płozy (po prawej stronie) widoczny głębszy, pierwszy ślad przyziemienia.

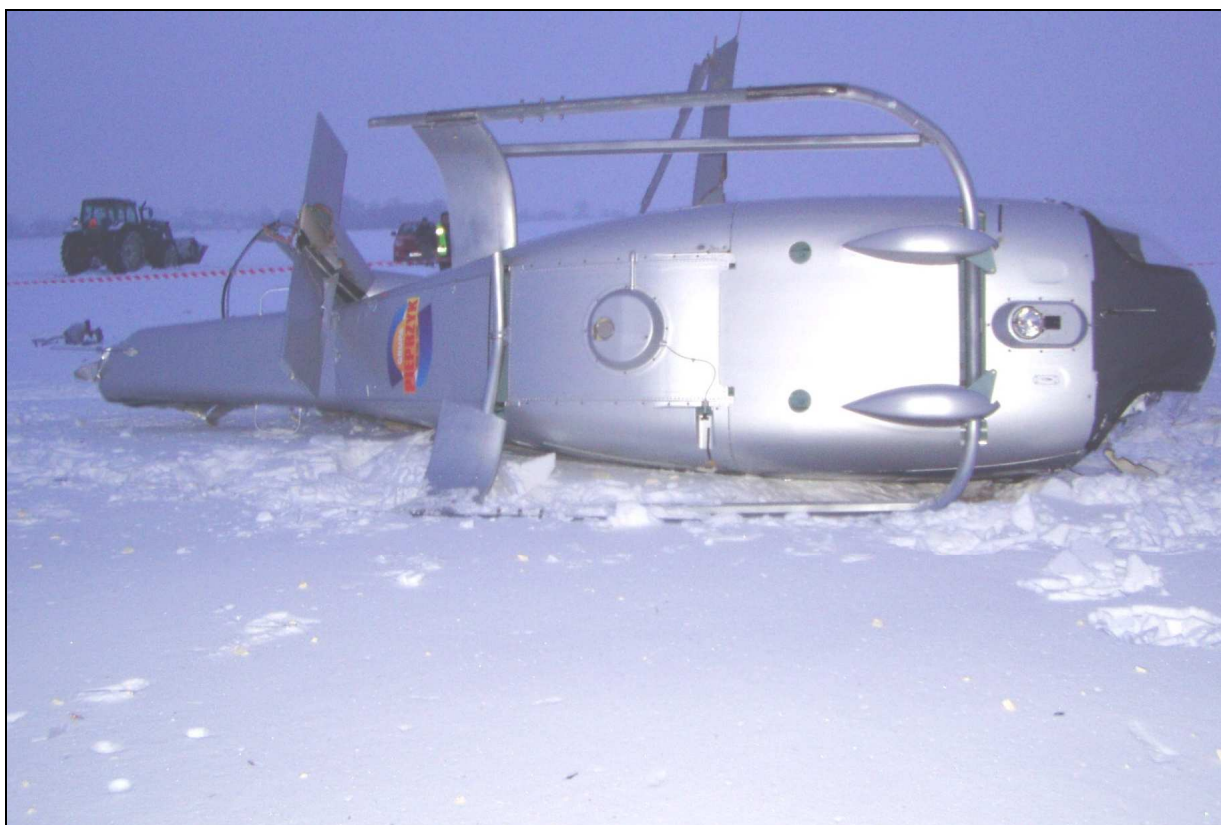
15 – Ogólny widok śmigłowca na miejscu wypadku. Obok lewej płozy (po prawej stronie) widoczny głębszy, pierwszy ślad przyziemienia.

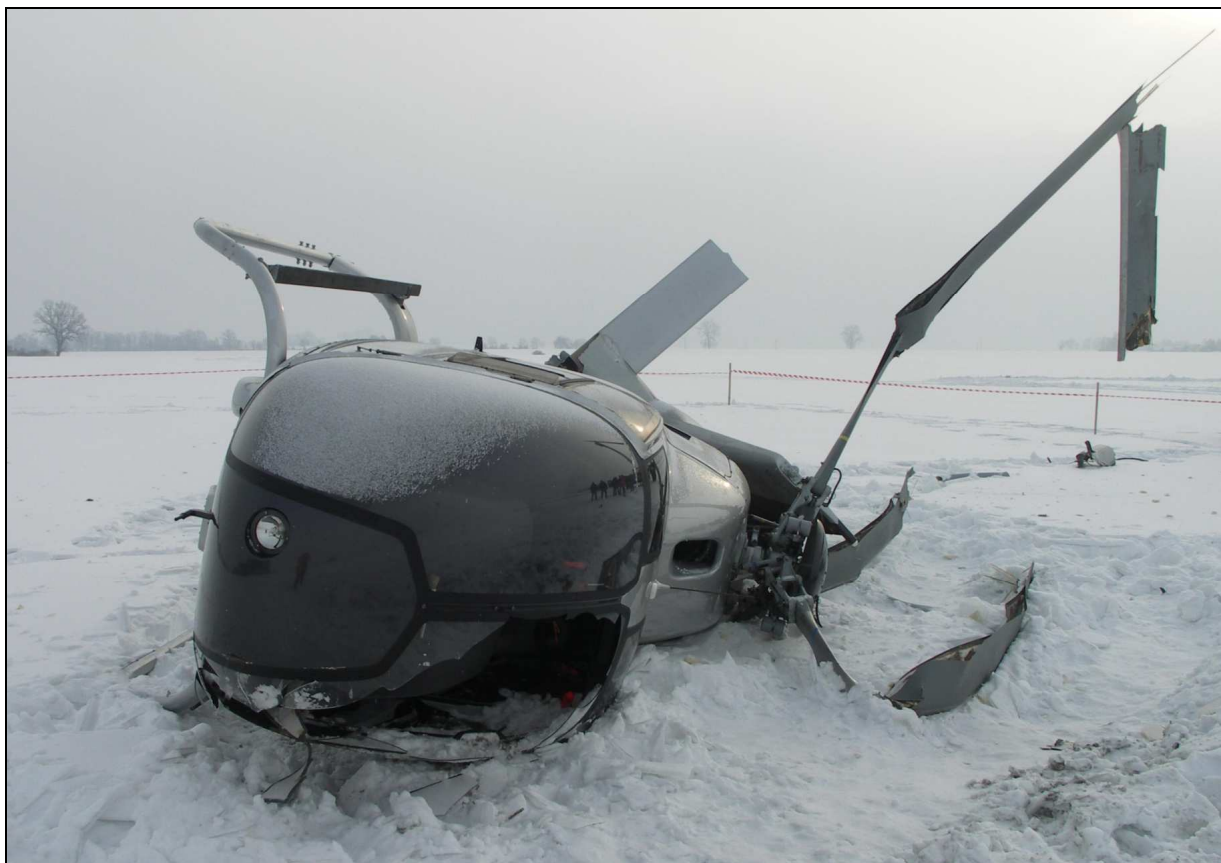
16 – Ogólny widok śmigłowca na miejscu wypadku. Widoczny całkowity brak śladu prawej płozy podwozia na śniegu. [foto: Policja, 11-01-2010]

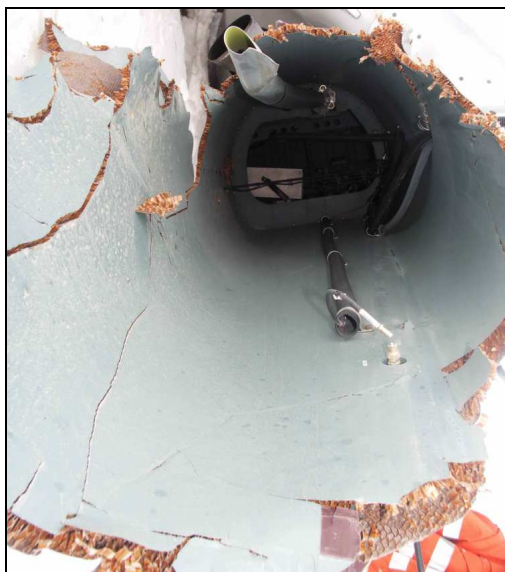
20 – Belka ogonowa zniszczona uderzeniem łopaty wirnika. Widoczny odłamany fenestron z usterzeniem poziomym.

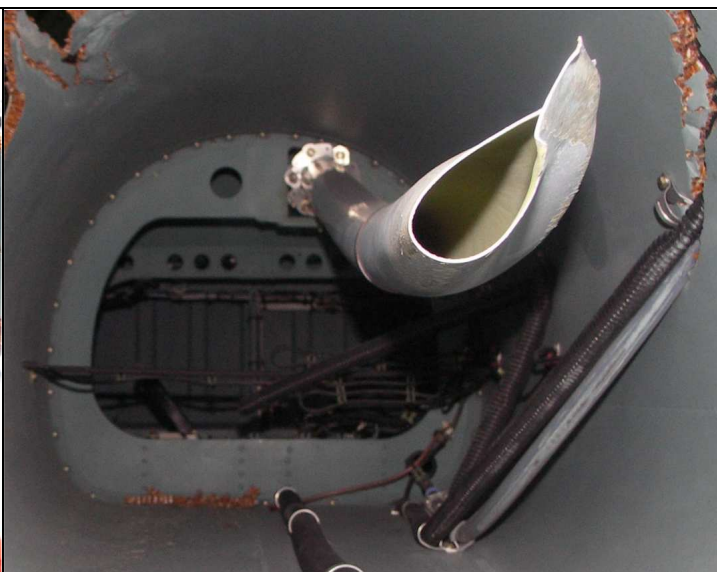
21 – Wnętrze belki kadłuba w stronę kabiny. U góry kadru widać zniszczony wał napędowy fenestronu.

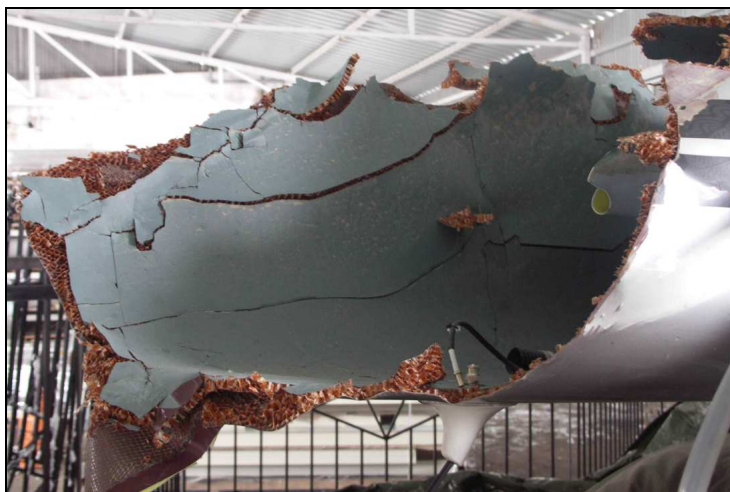
22 – Wnętrze belki kadłuba, na pierwszym planie widać przełom ukłóconego wału napędowego fenestronu.

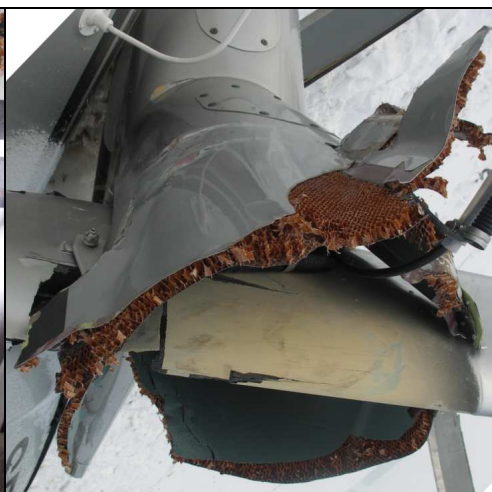
23 – Przełom skorupy belki ogonowej od strony kabiny.

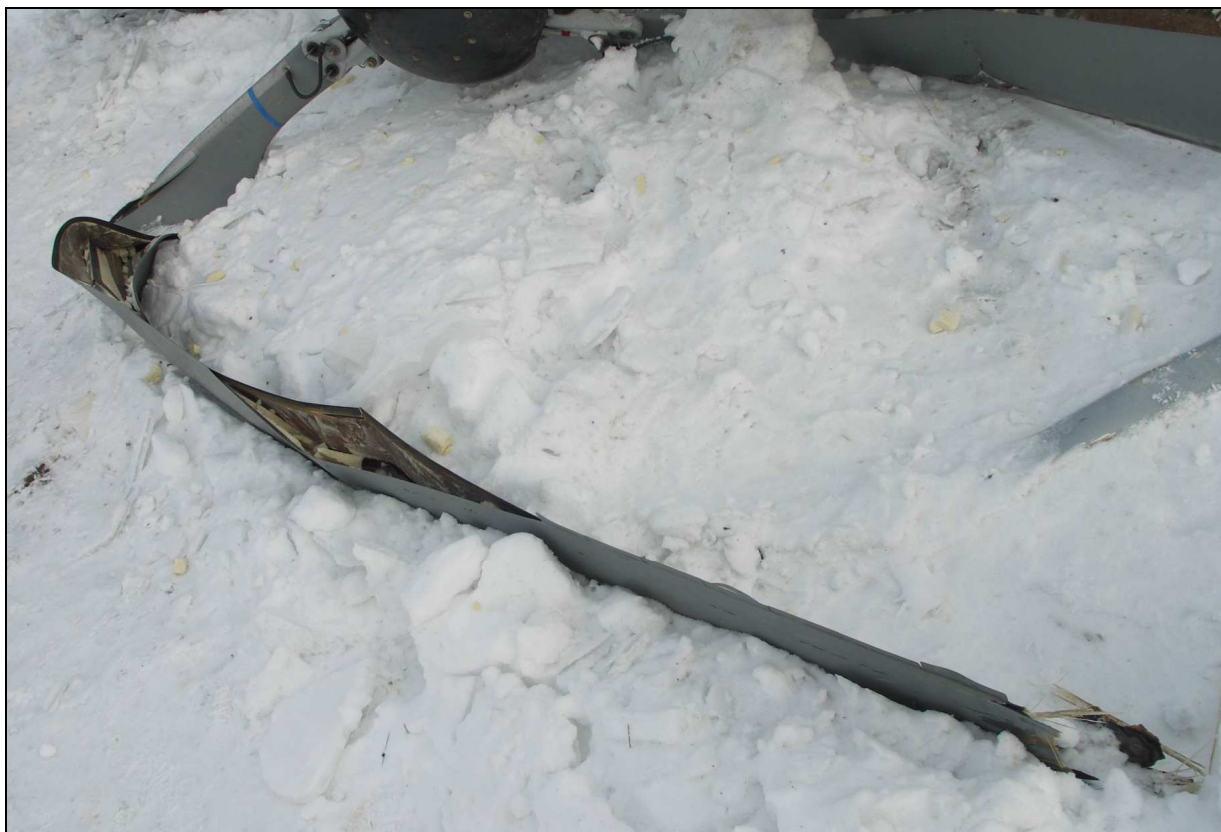
27 – Zniszczona „czerwona” łopata wirnika głównego.

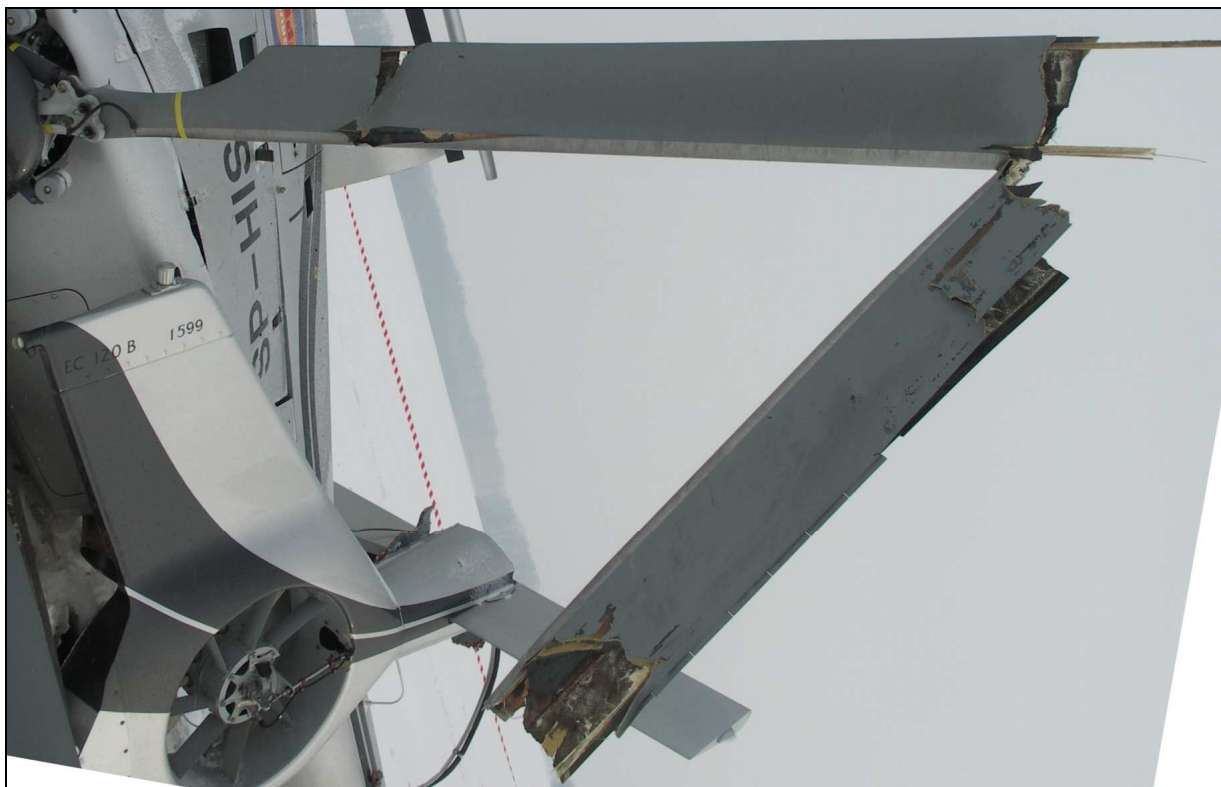
28 – Zniszczona „niebieska” łopata wirnika głównego.

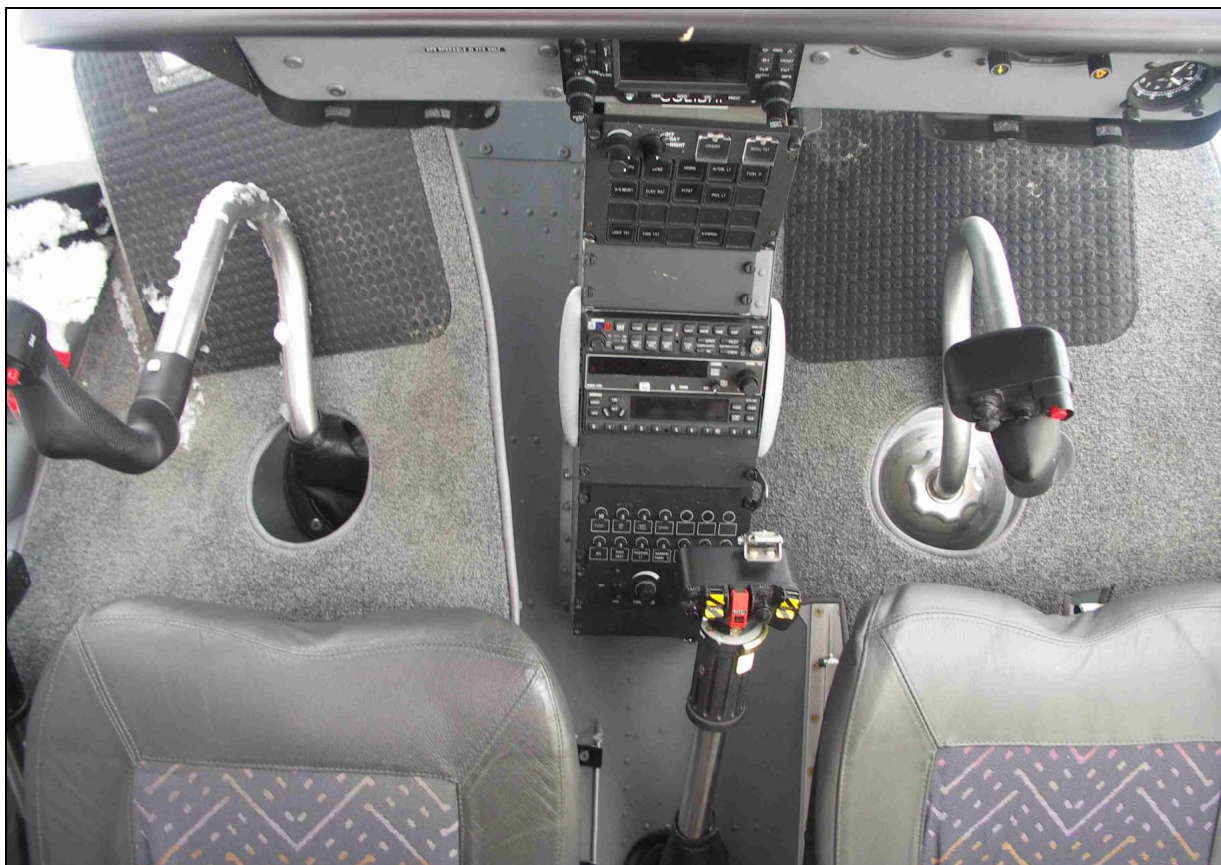
38 – Ogólny widok wnętrza kabiny z prawej strony. Stan zamocowań foteli przednich (tłumiki ruchu pionowego foteli nie zadziaływały) świadczy o małej sile pionowej podczas przyziemienia.
