**ALBUM ILUSTRACJI**  
**z wypadku samolotu ultralekkiego**  
**Fly Synthesis Storch; OK-MUS23**  
**05 czerwca 2010 r., Gołędzinów k/Oborników Śląskich**

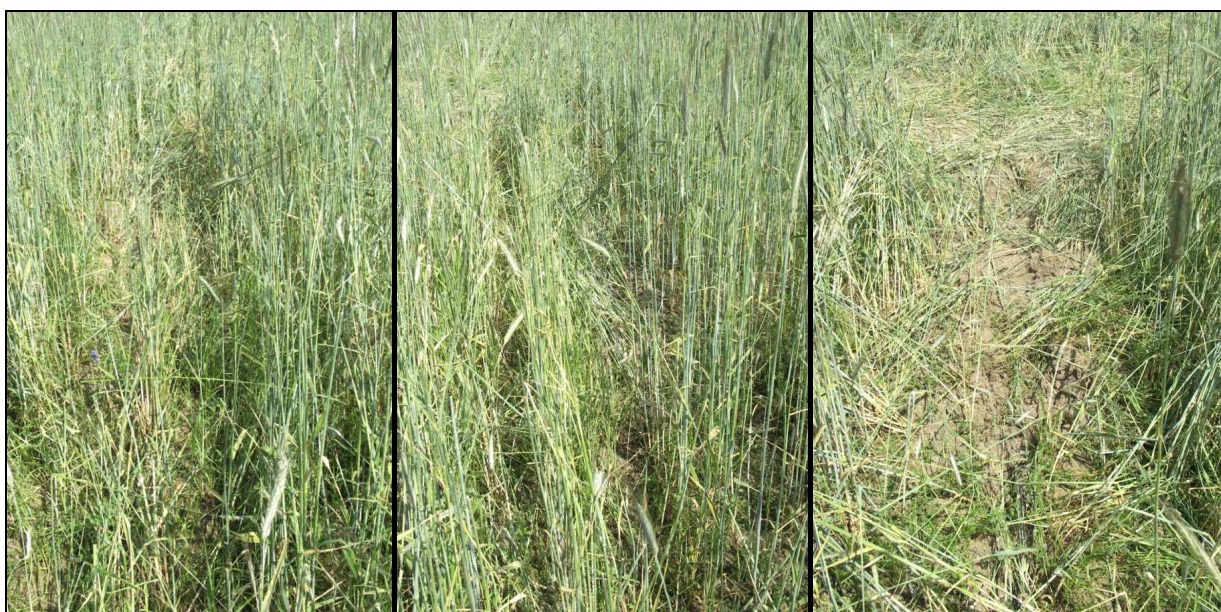
8, 9, 10 – Ślady lądowania w zbożu, na zdjęciu [10] widoczny ślad łamania przedniego podwozia.

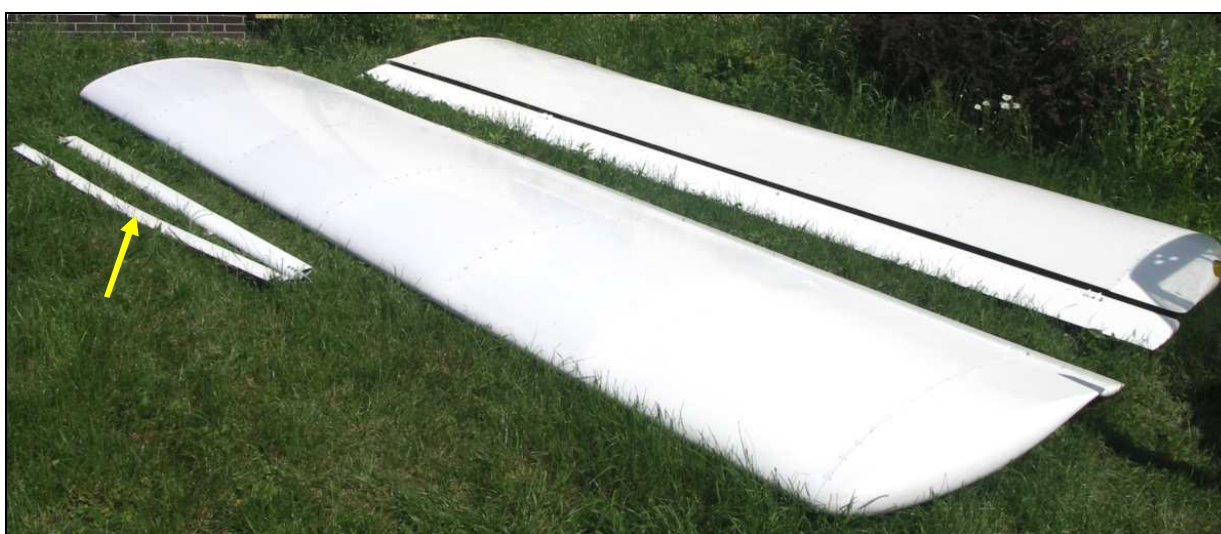
20 – Zdemonstrowane skrzydła, żółtą strzałką wskazany skrzywiony zastrzał.

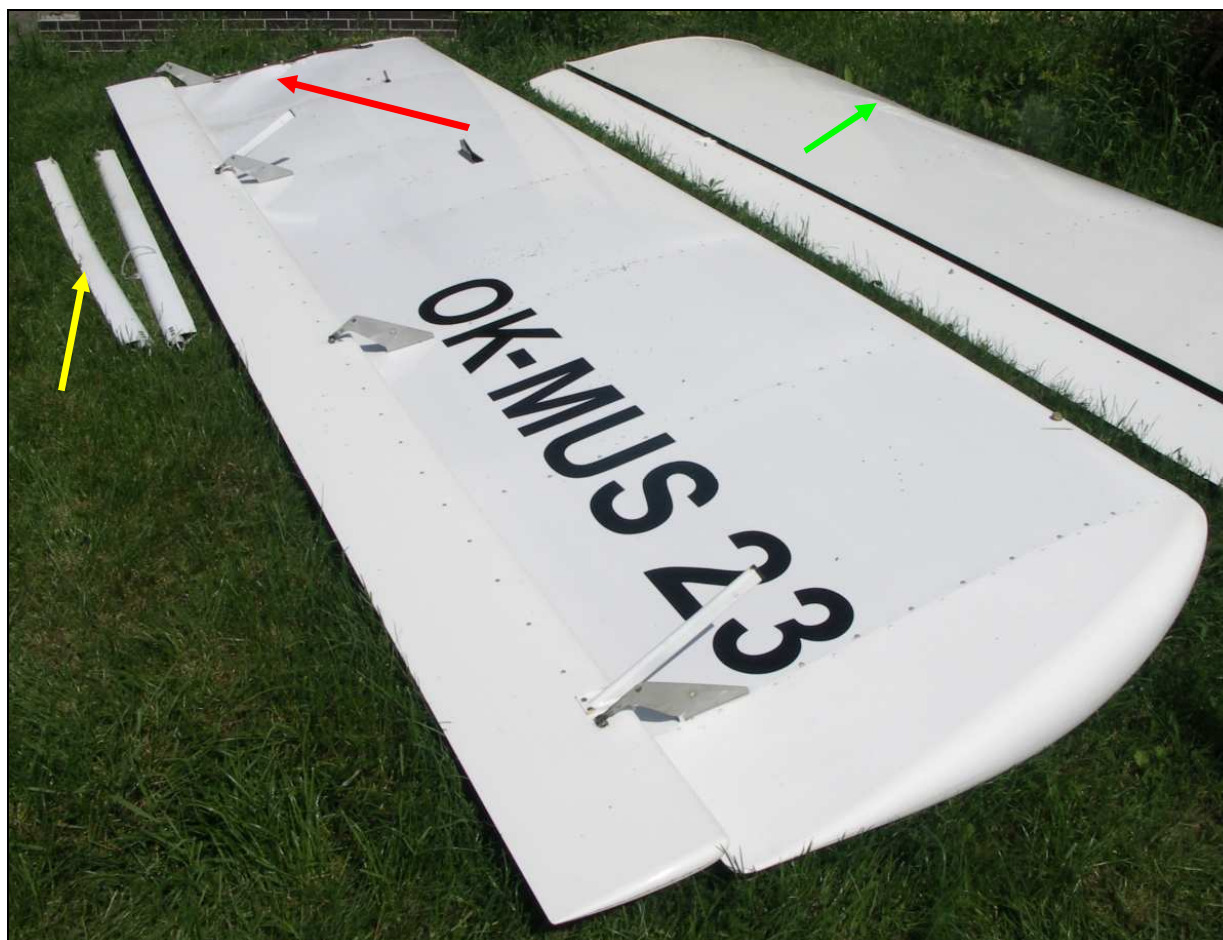
21 – Zdemontowane skrzydła, lewe skrzydło odwrócone dolną powierzchnią ku górze. Czerwoną strzałką wskazana deformacja pokrycia lewego skrzydła u nasady, zieloną – deformacja pokrycia prawego skrzydła na nosku, żółtą strzałką wskazany skrzywiony zastrzał.

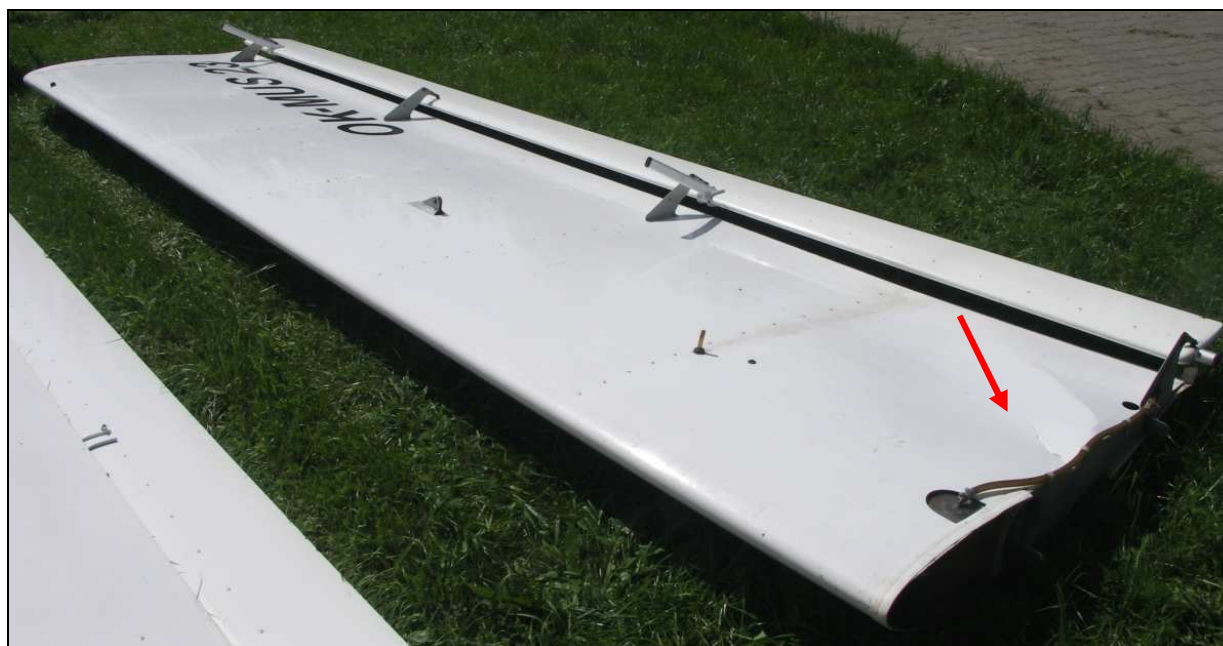
22 – Zdemontowane lewe skrzydło odwrócone dolną powierzchnią ku górze. Czerwoną strzałką wskazana deformacja pokrycia lewego skrzydła u nasady.

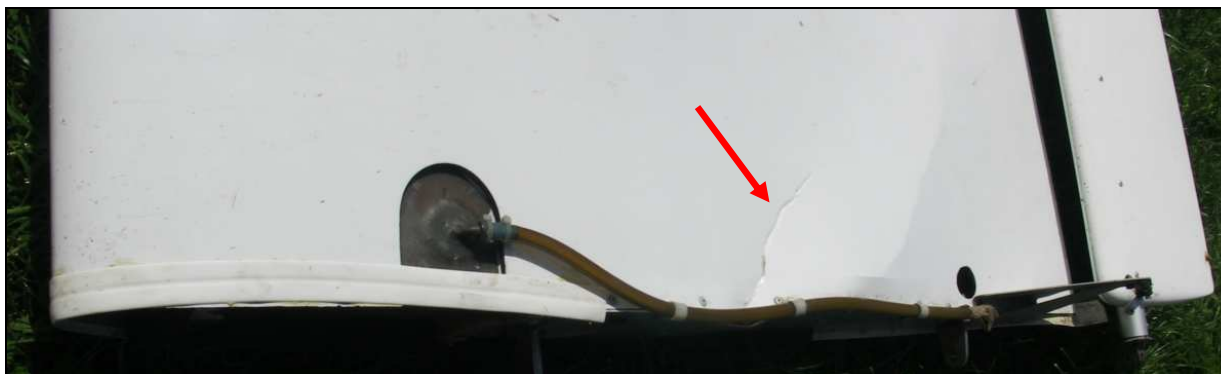
23 – Zdemontowane lewe skrzydło odwrócone dolną powierzchnią ku górze – zbliżenie części nasadowej. Czerwoną strzałką wskazana deformacja pokrycia lewego skrzydła u nasady.

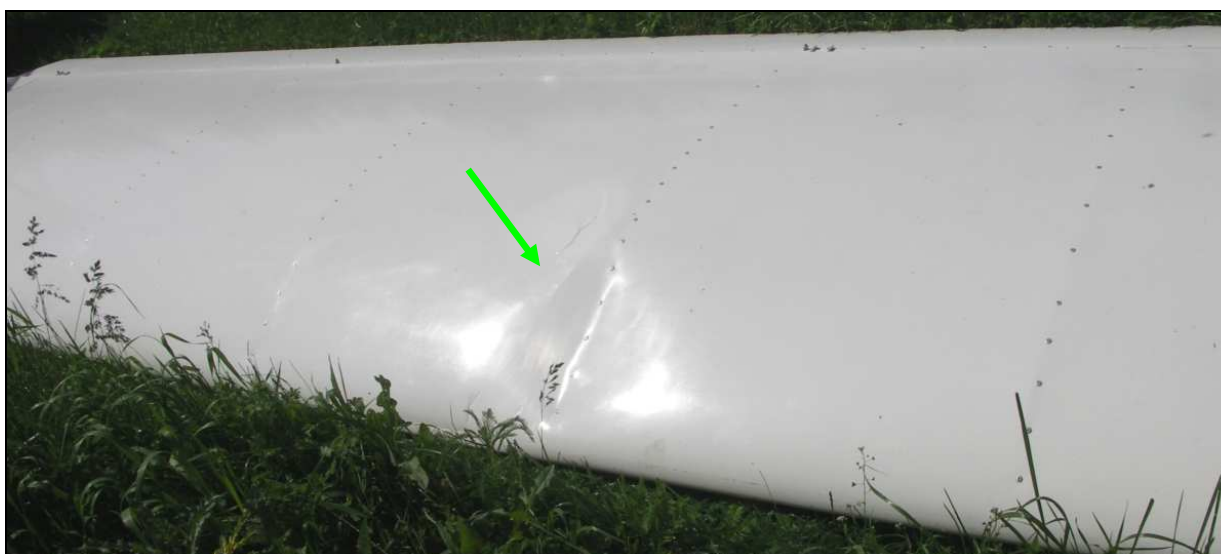
24 – Zdemontowane prawe skrzydło. Zieloną strzałką wskazana deformacja pokrycia prawego skrzydła na nosku.

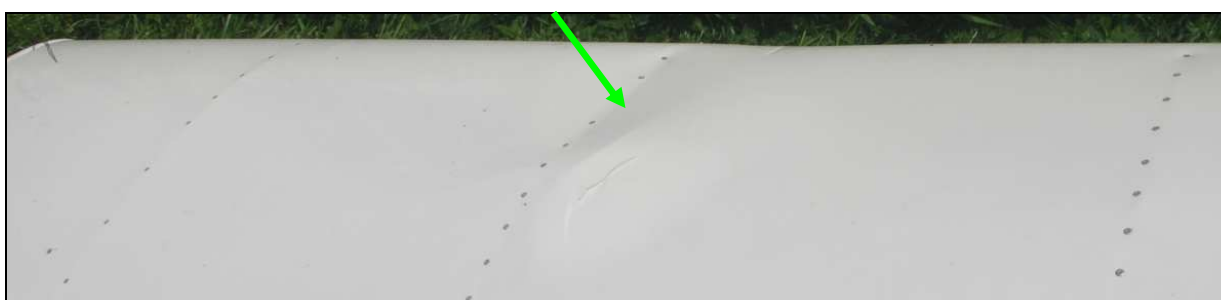
25 – Zdemontowane prawe skrzydło. Zieloną strzałką wskazana deformacja pokrycia prawego skrzydła na nosku.

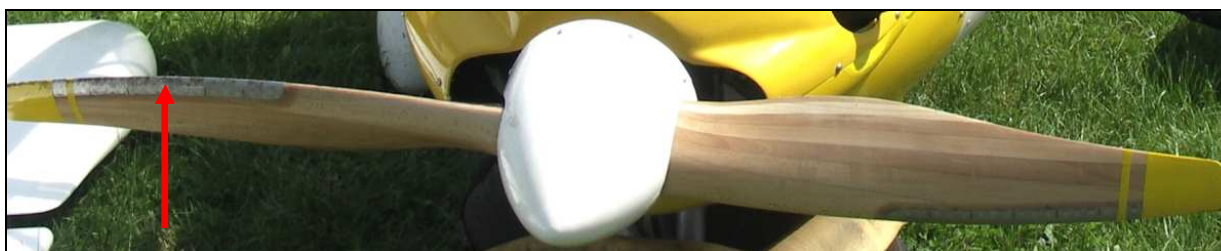
26 – Śmigło. Czerwona strzałka wskazuje zwiększoną erozję krawędzi natarcia łopaty.

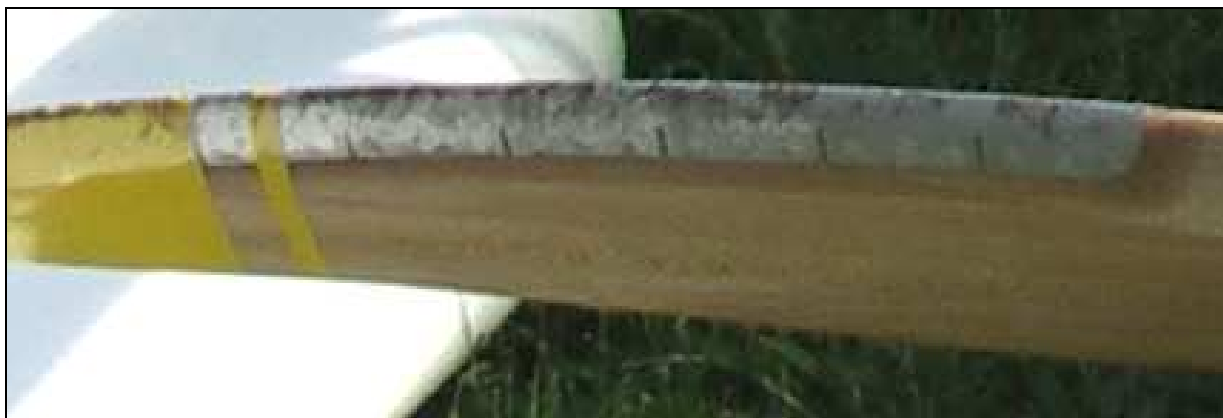
27 – Powiększenie fragmentu krawędzi natarcia łopaty śmigła ze śladami zwiększonej erozji.

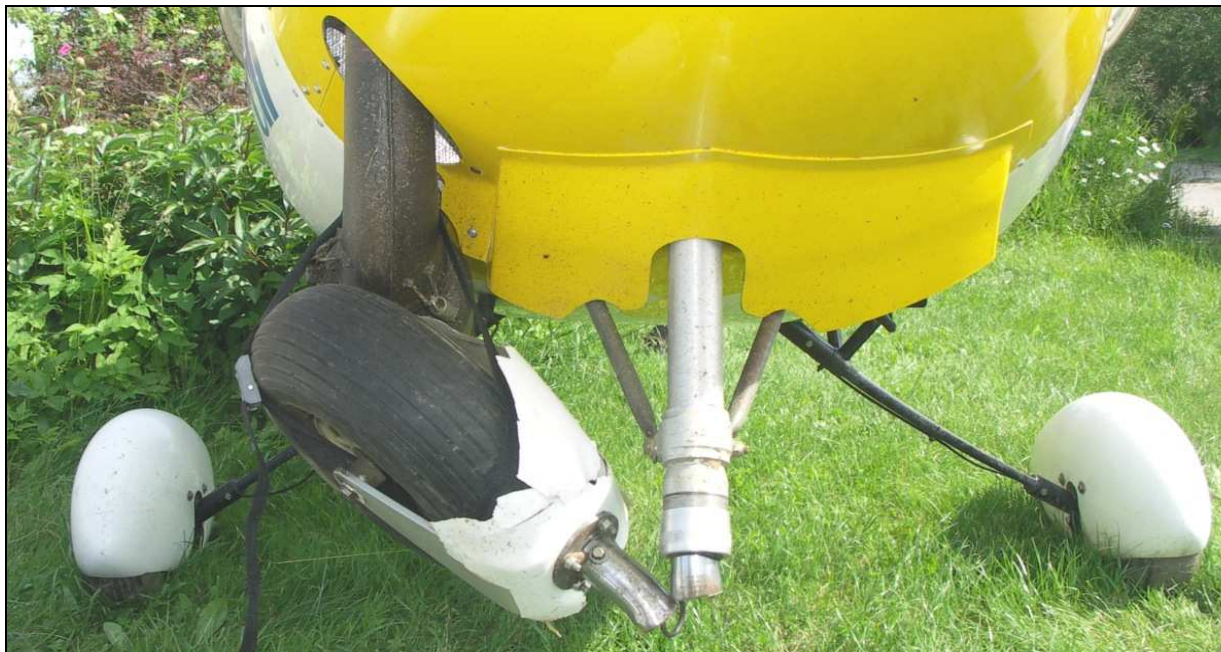
31 – Widok od przodu na podwozie samolotu. Na pierwszym planie złamana goleń podwozia przedniego i zniszczona owiewka koła.

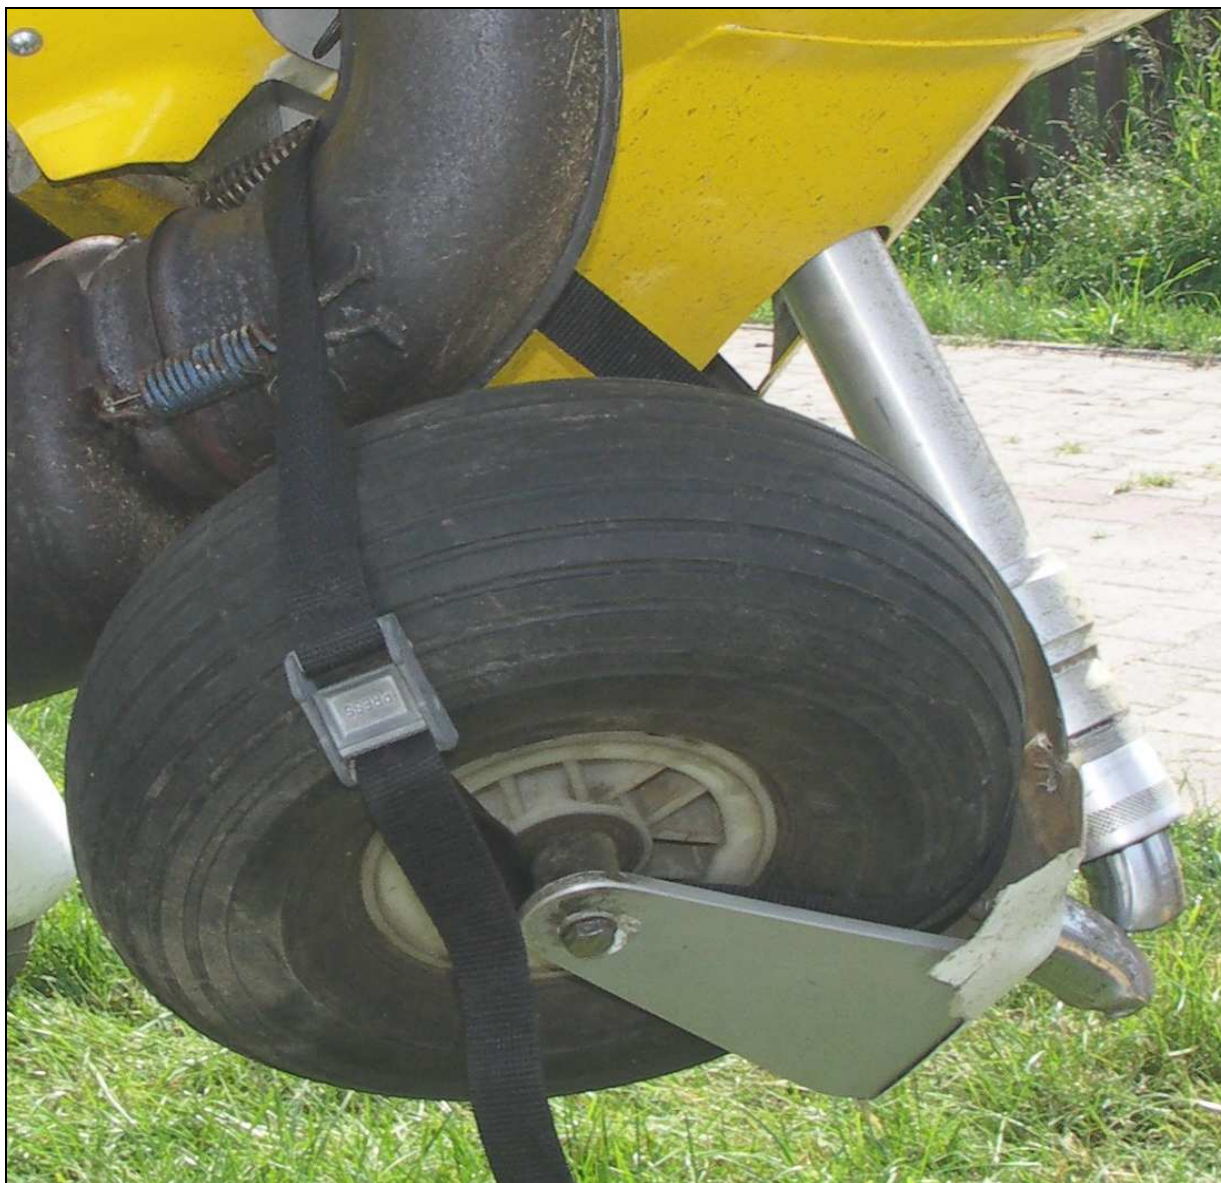
32 – Złamane podwozie przednie – zbliżenie z prawej strony.

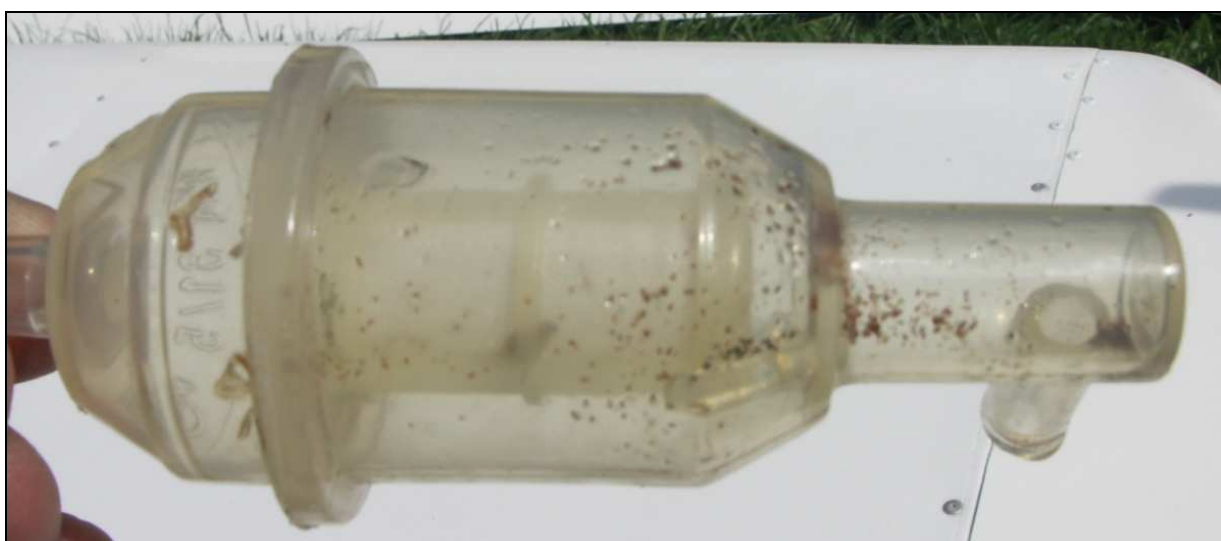
35 – Element filtrujący instalacji paliwowej – wyraźnie widoczne zanieczyszczenia, pochodzące z paliwa.

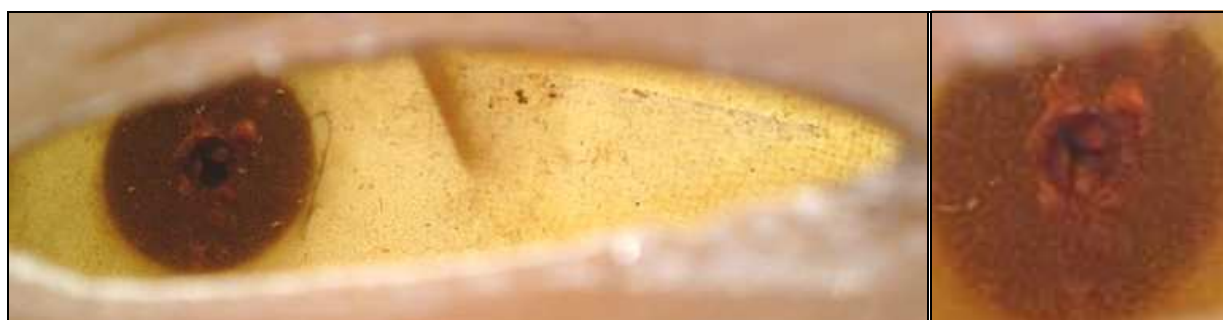
37 – Dno zbiornika i wylot paliwa do przewodu, widziane przez wycięty w płaszczu zbiornika otwór. Zanieczyszczenia pochodzące z paliwa wyraźnie widoczne.

38 – Wylot paliwa w dnie zbiornika – wyraźnie widoczne zanieczyszczenia.

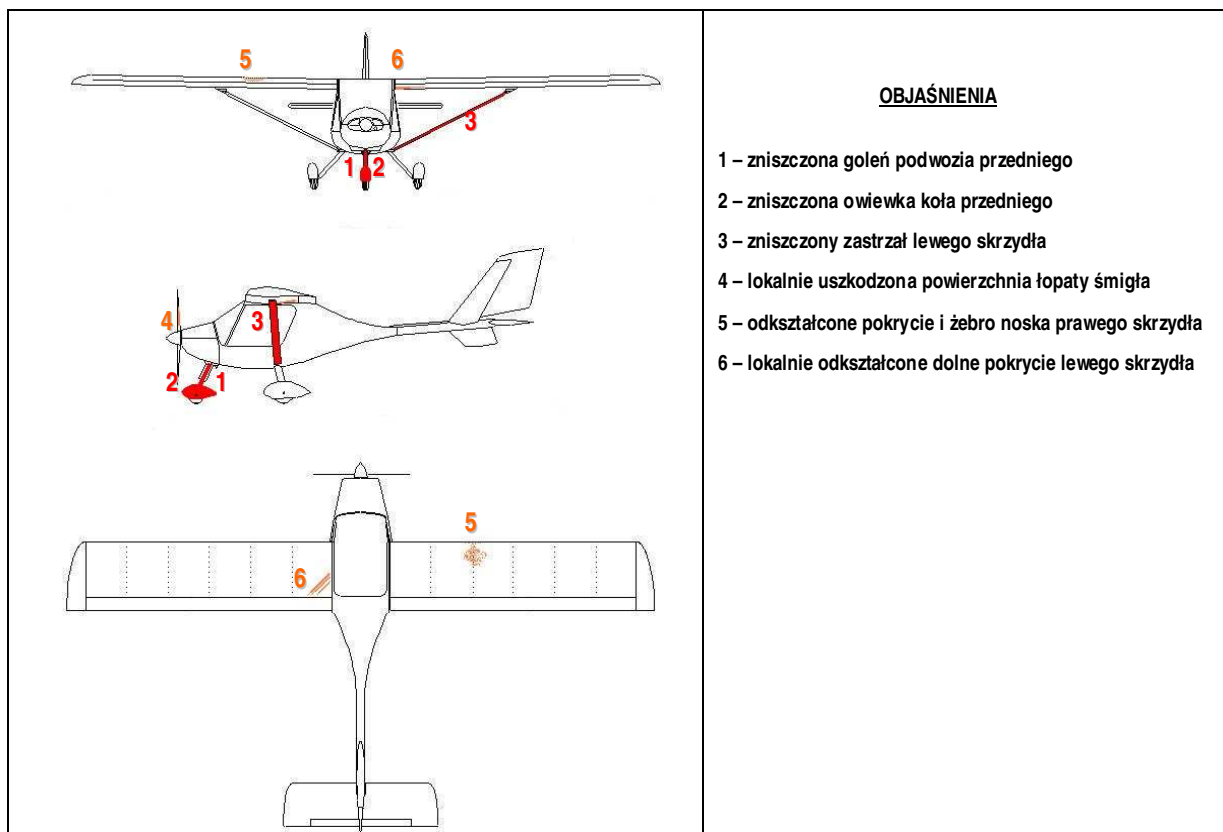
39 – Uszkodzenia zaznaczone schematycznie na sylwetce samolotu w trzech rzutach.
