ALBUM ILUSTRACJI
z wypadku szybowca SZD-55 Promyk; D-8355
08 czerwca 2010 r., Polska Nowa Wieś [EPOP]

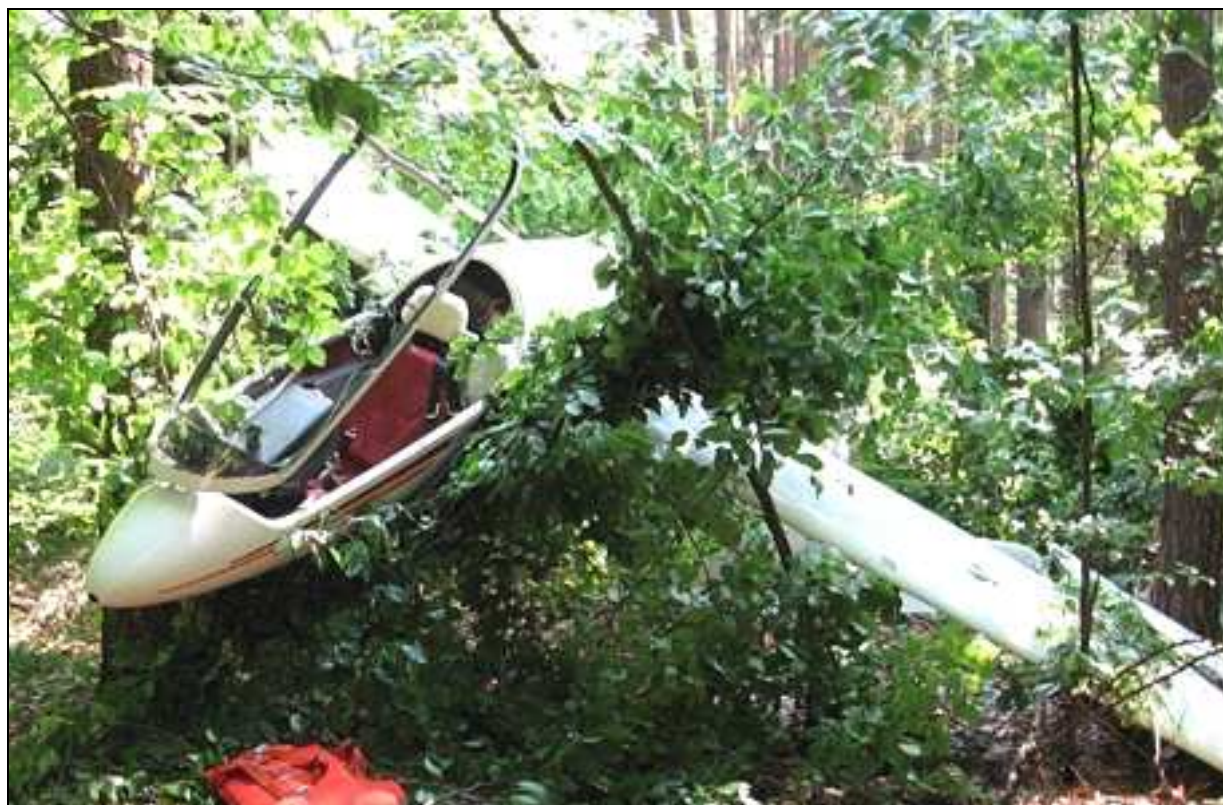
4 – Ogólny widok szybowca na miejscu wypadku.

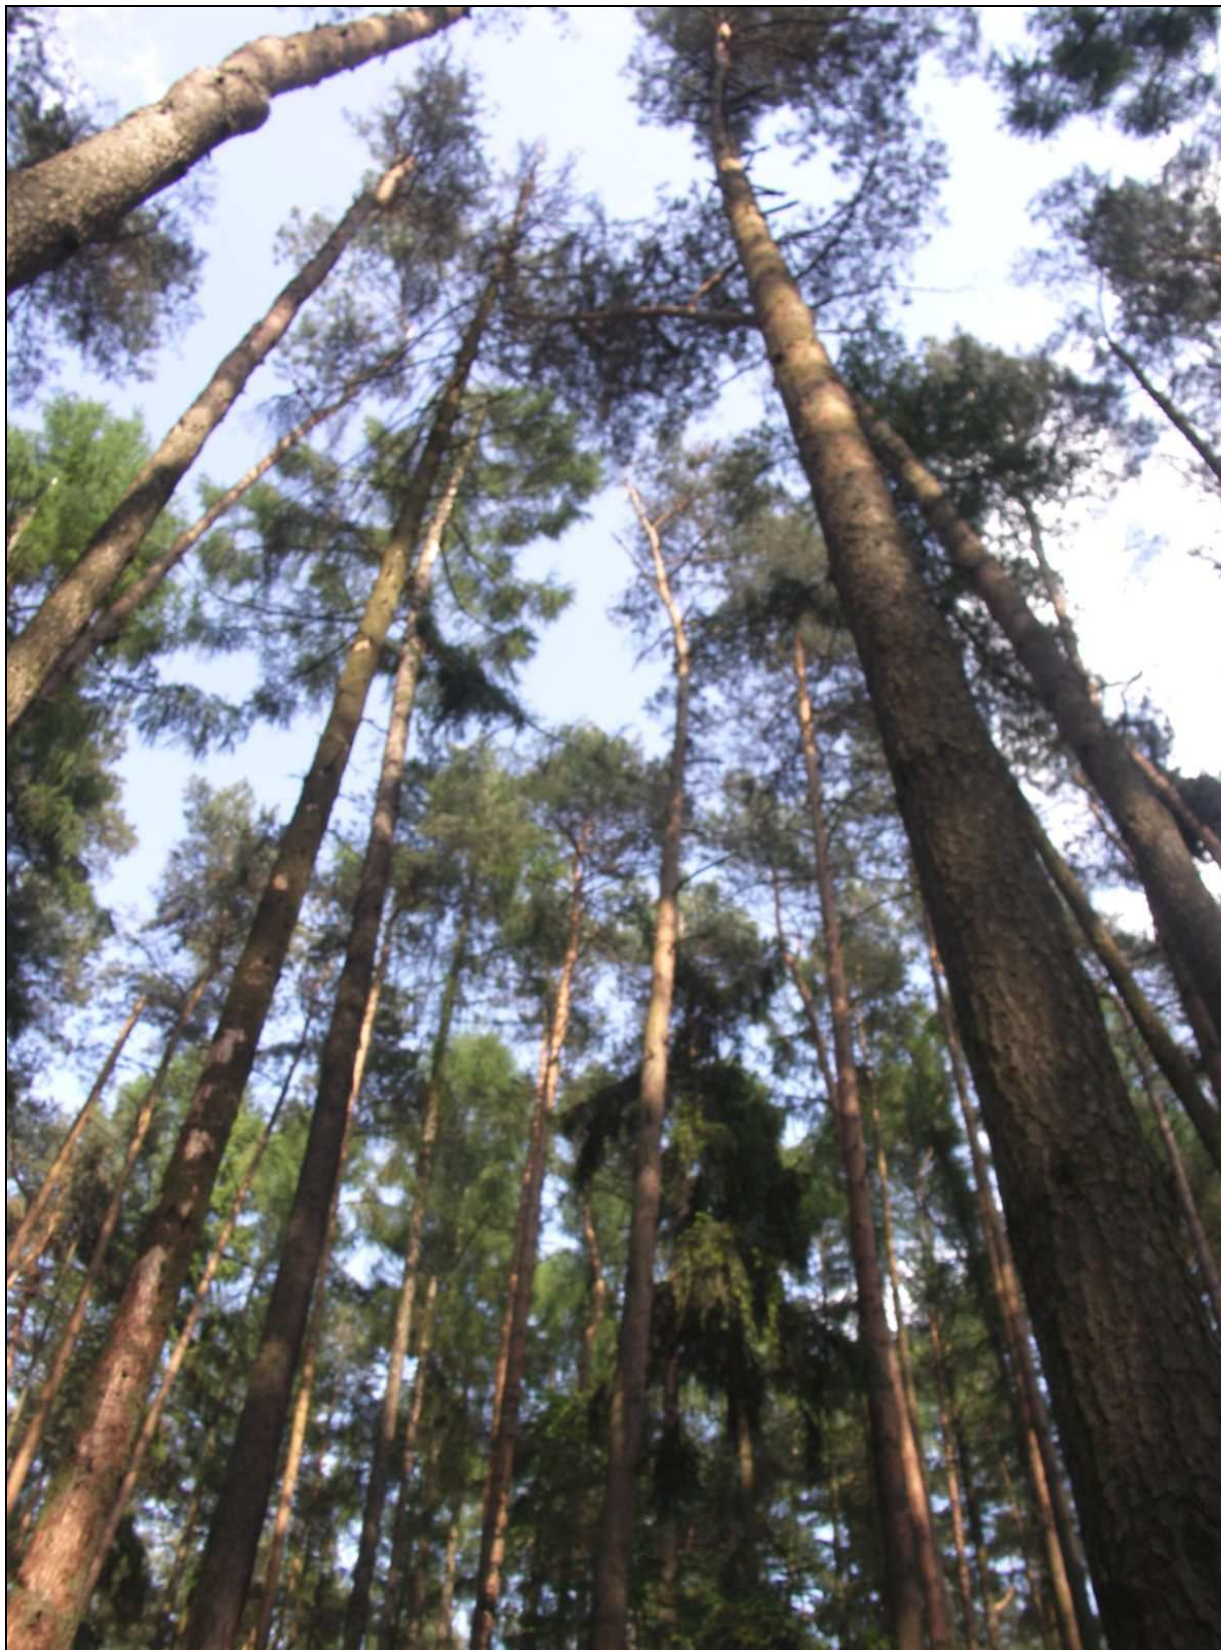
5 – Drzewa, między które wpadł szybowiec.

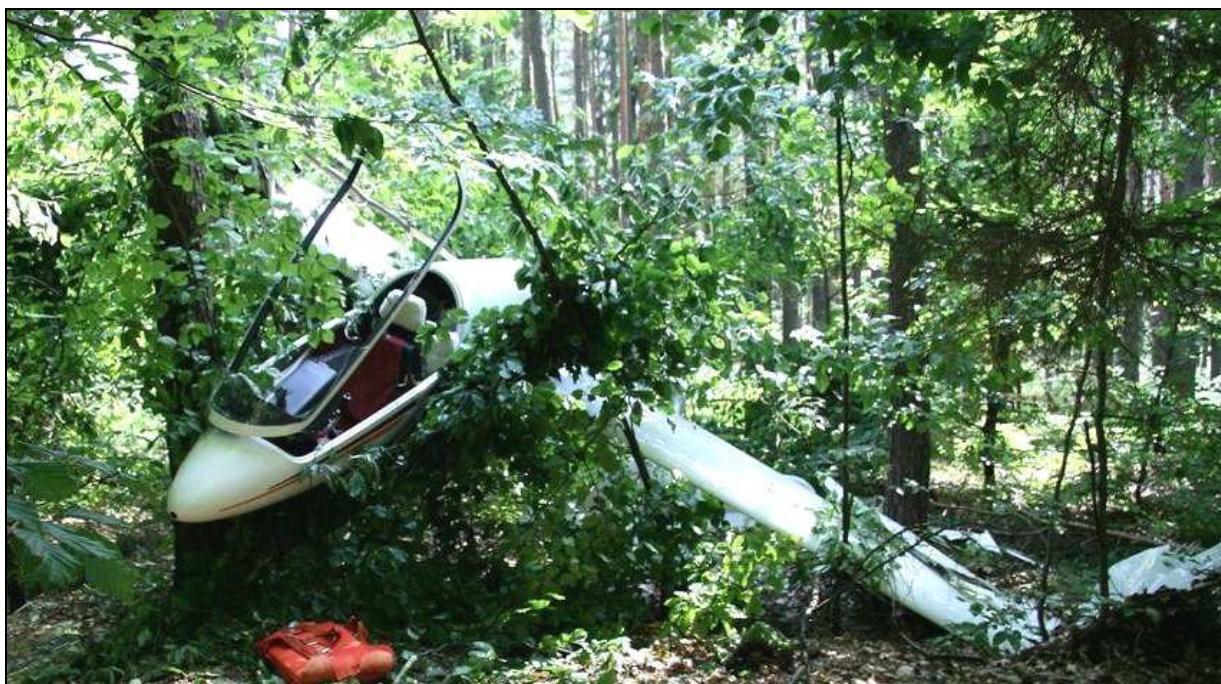
6 – Zniszczony szybowiec $\frac{3}{4}$ od przodu z lewej – widoczne połamane lewe skrzydło.

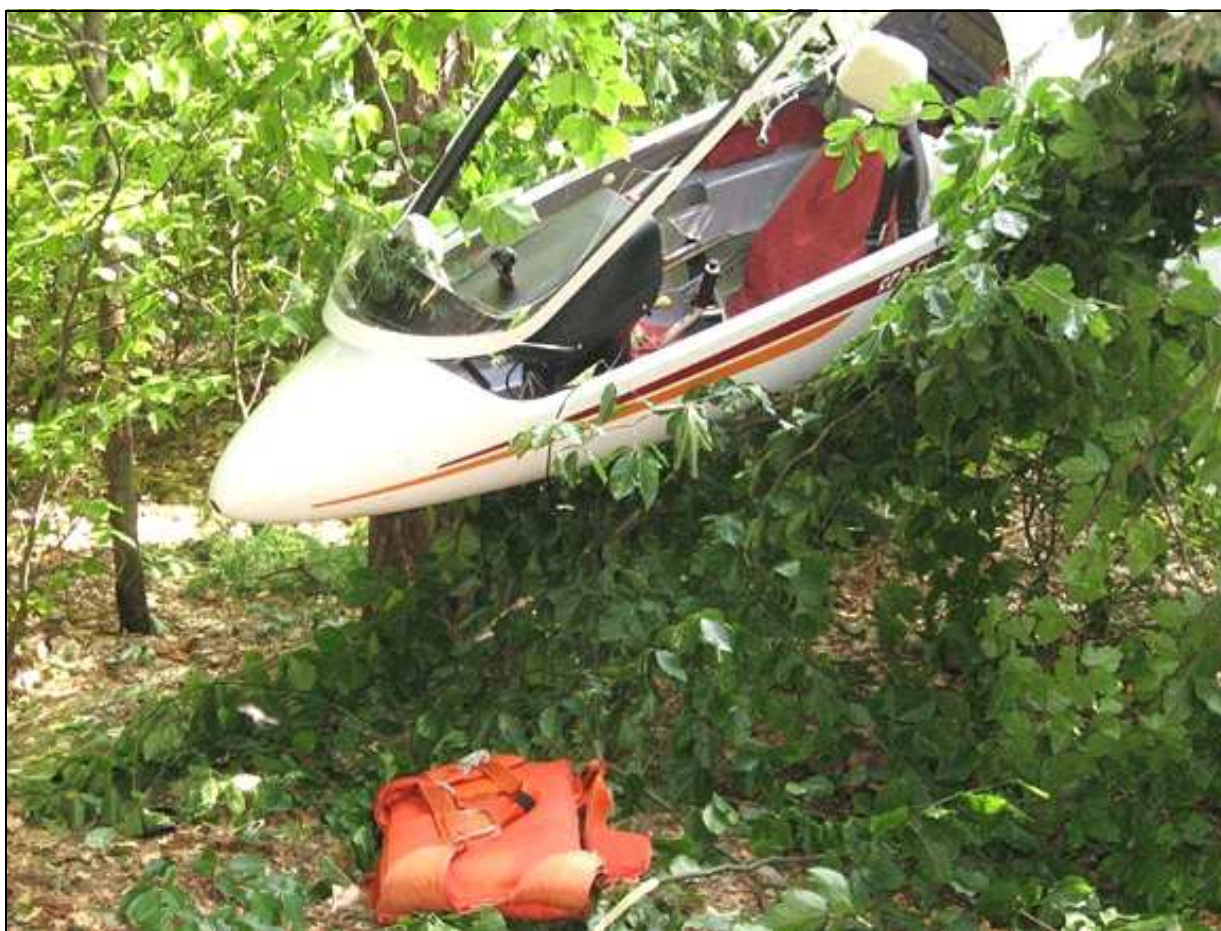
7 – Kabina szybowca, pod nią spadochron pilota.

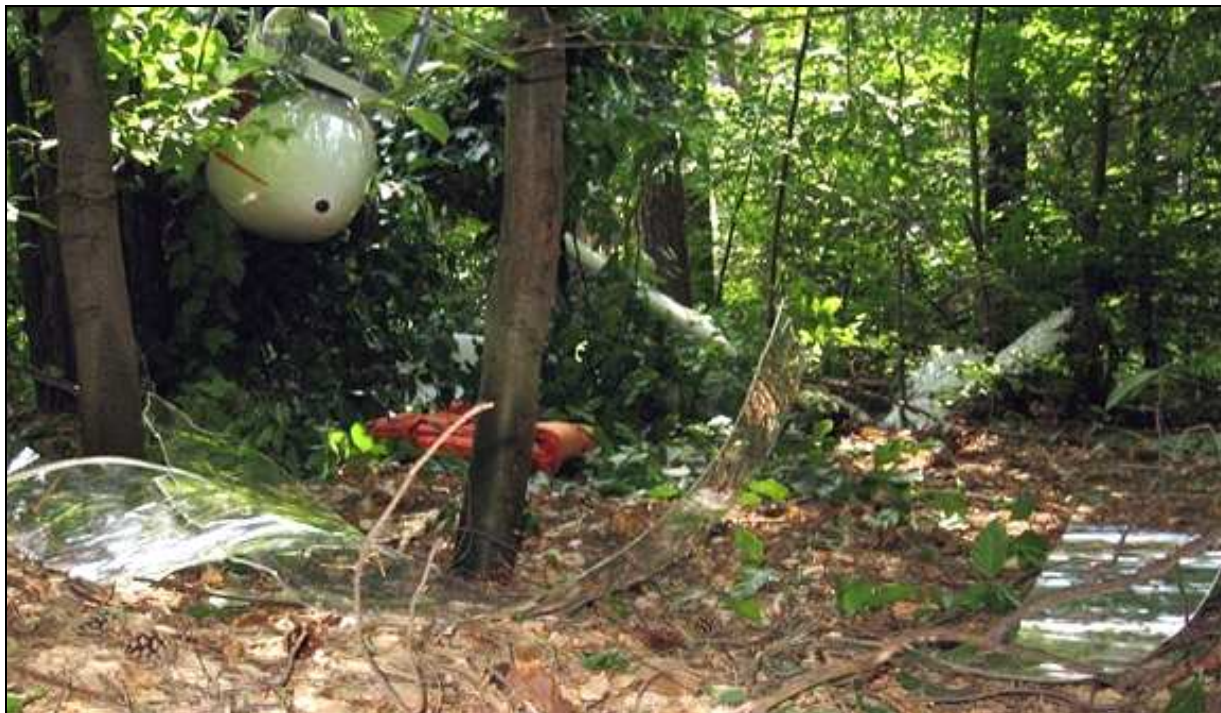
8 – Szczątki potłuczonego oszklenia osłony kabiny.

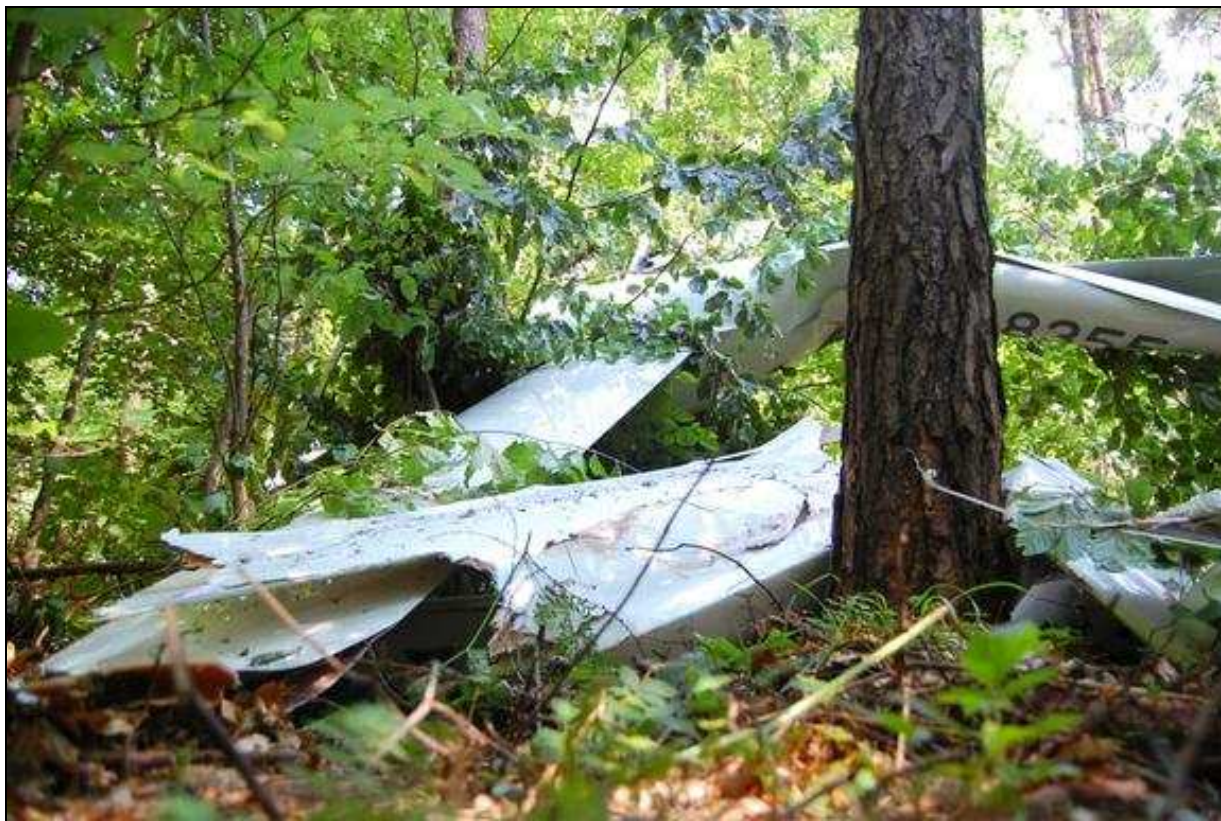
9 – Połamane lewe skrzydło.

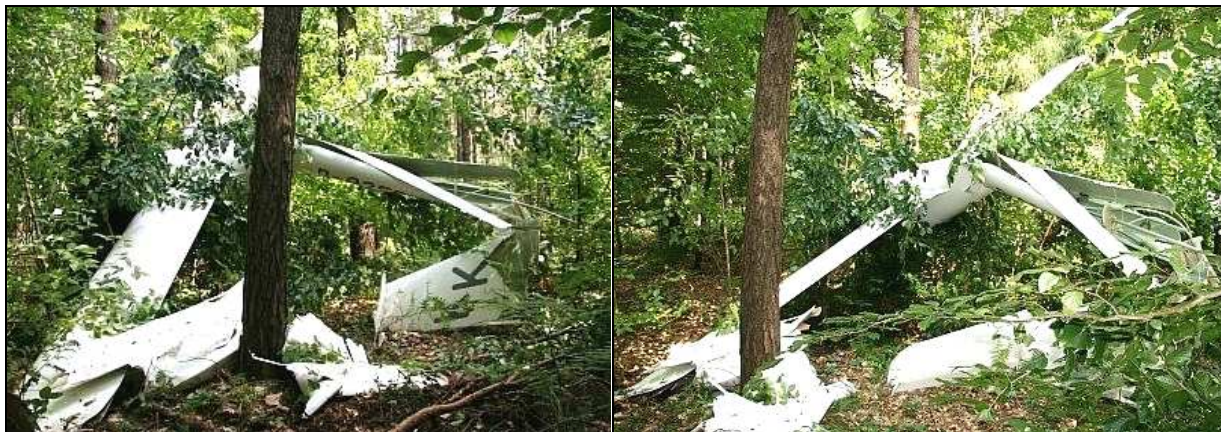
10, 11 – Ogólny widok na zniszczoną tylną część kadłuba.

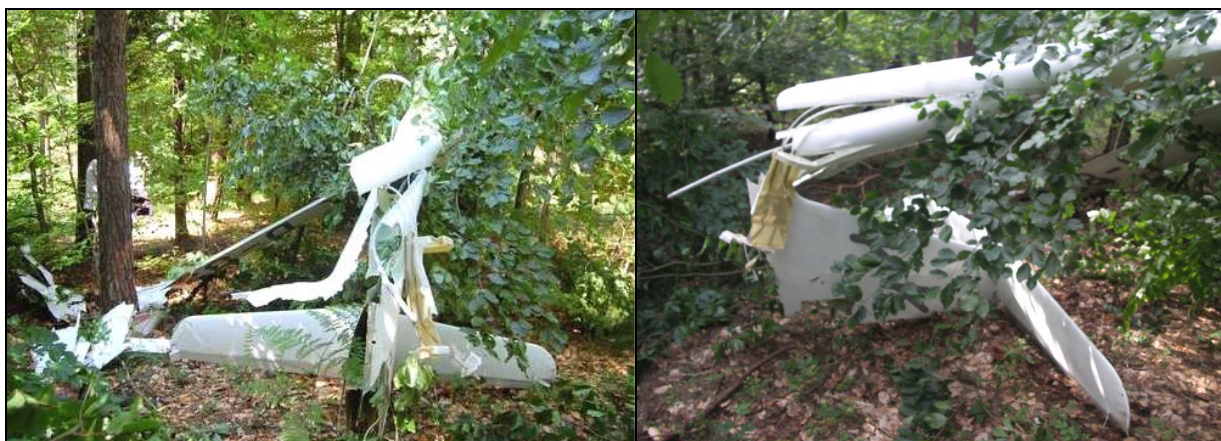
12, 13 – Zniszczone usterzenie.

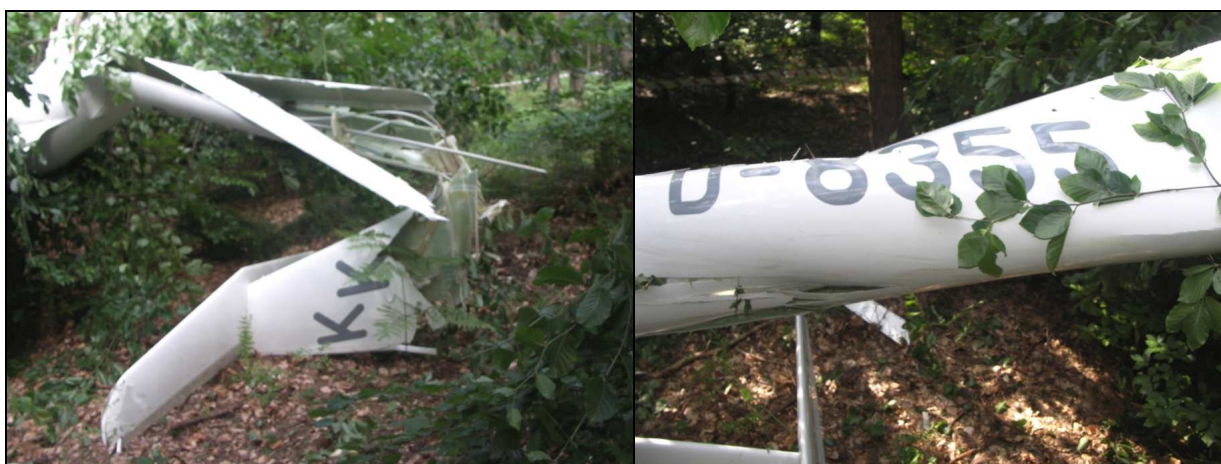
14 – Zniszczone usterzenie.

15 – Zniszczona belka ogonowa.

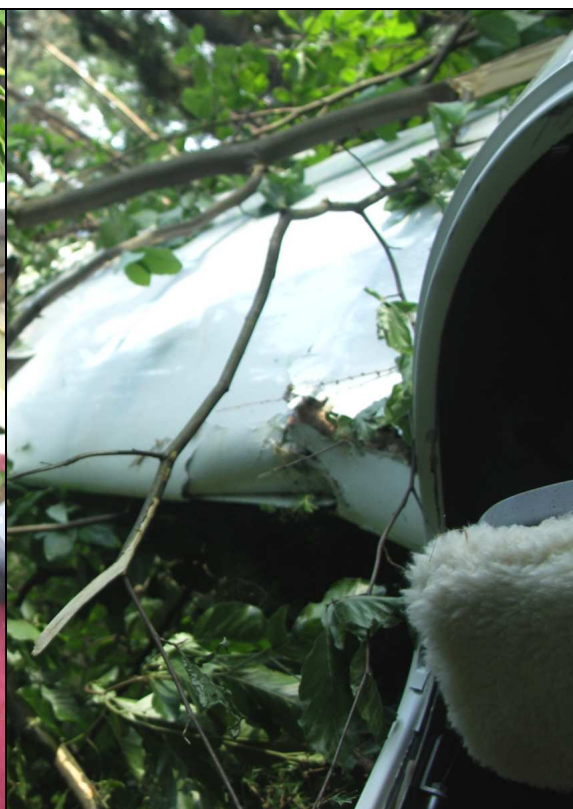
17 – Uszkodzenie noska prawego skrzydła przy kadłubie.

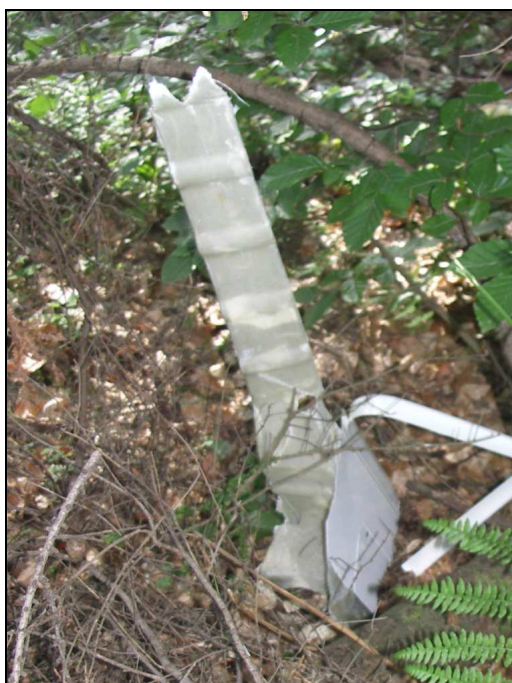
18 – Fragment struktury skrzydła.

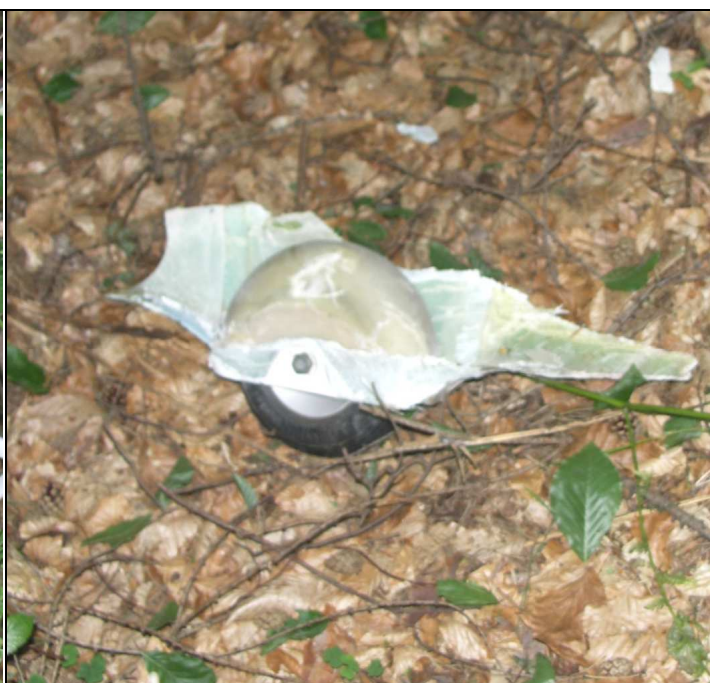
19 – Wyrwane z kadłuba tylne kółko podporowe.
