**MINISTERSTWO INFRASTRUKTURY  
PAŃSTWOWA KOMISJA BADANIA WYPADKÓW LOTNICZYCH**

# **RAPORT KOŃCOWY**

**zdarzenie nr: 506/10**

**Szybowiec SZD-55-1 Promyk; D-8355**

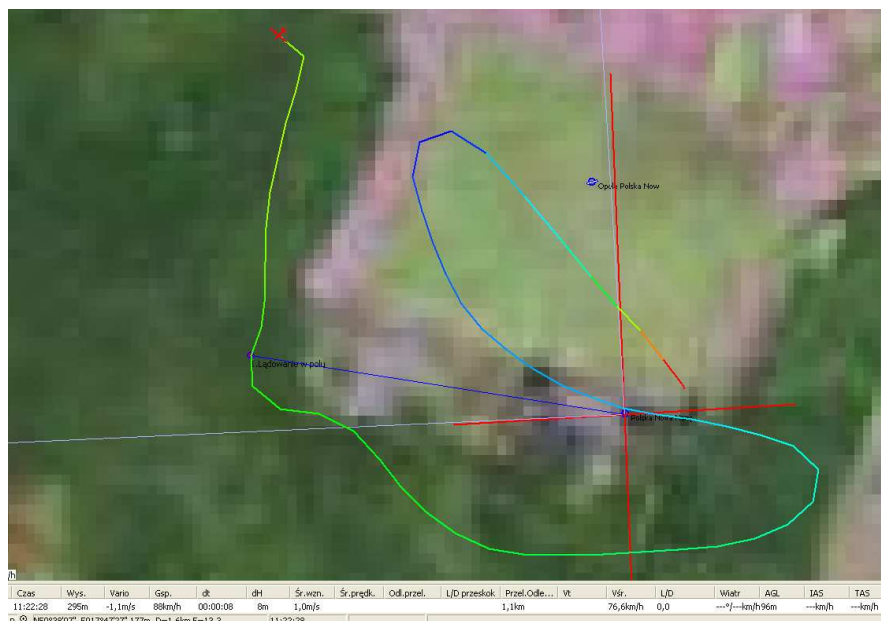
Zapis rejestratora z godziny 11.22.28 – ostatnia faza krążenia.

ostatniej fazy lotu szybowca przed wpadnięciem w korkociąg, pierwszy z godziny 11.22.28 kiedy szybowiec znajdował się jeszcze w krążeniu oraz drugi z godziny 11.22.32 (ostatni zapis) kiedy szybowiec był w początkowej fazie korkociągu na wysokości 82 m AGL.

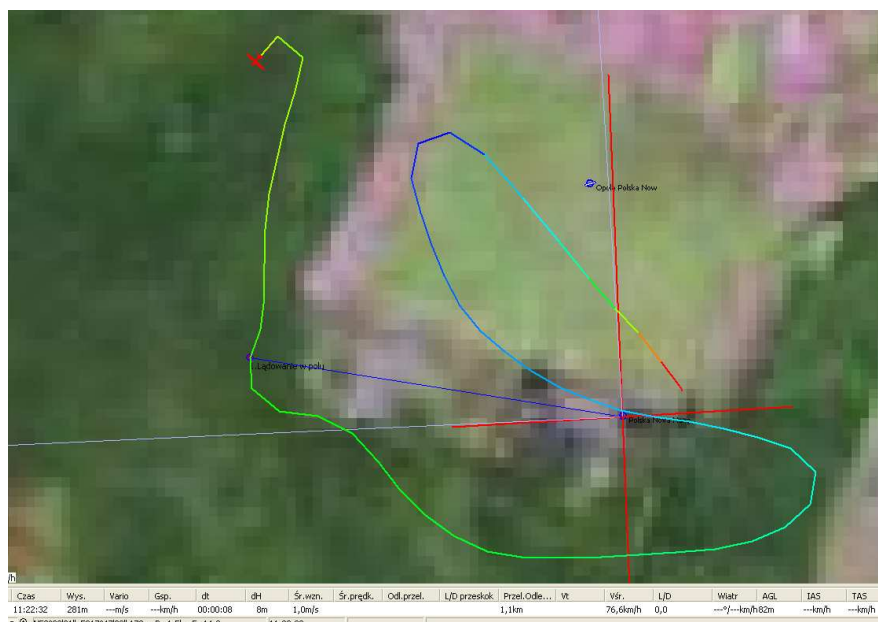
Zdaniem Komisji po wpadnięciu szybowca na tej wysokości w korkociąg nie było możliwości uniknięcia zderzenia z drzewami. Utrata wysokości po przeciągnięciu w zakręcie wprawdzie nie przekracza 80 m (IUwL p. 4.9.1. Przeciągnięcie i charakterystyczne prędkości IAS), ale znajdujący się w miejscu wypadku wysokopienny las miał średnią wysokość ok. 25 m i szybowiec zderzył się z lasem ulegając zniszczeniu. Dzięki niewielkim uszkodzeniom kadłuba w rejonie kabiny pilotowi po wypadku, mimo poważnych obrażeń, udało się o własnych siłach opuścićabinę.

*Zapis z godziny 11.22.32 – szybowiec w początkowej fazie korkociągu.*
