**ALBUM ILUSTRACJI**  
**z wypadku szybowca SZD-48-3 Jantar Standard 3; SP-3329**  
**10 czerwca 2010 r., Milsko k/Zielonej Góry**

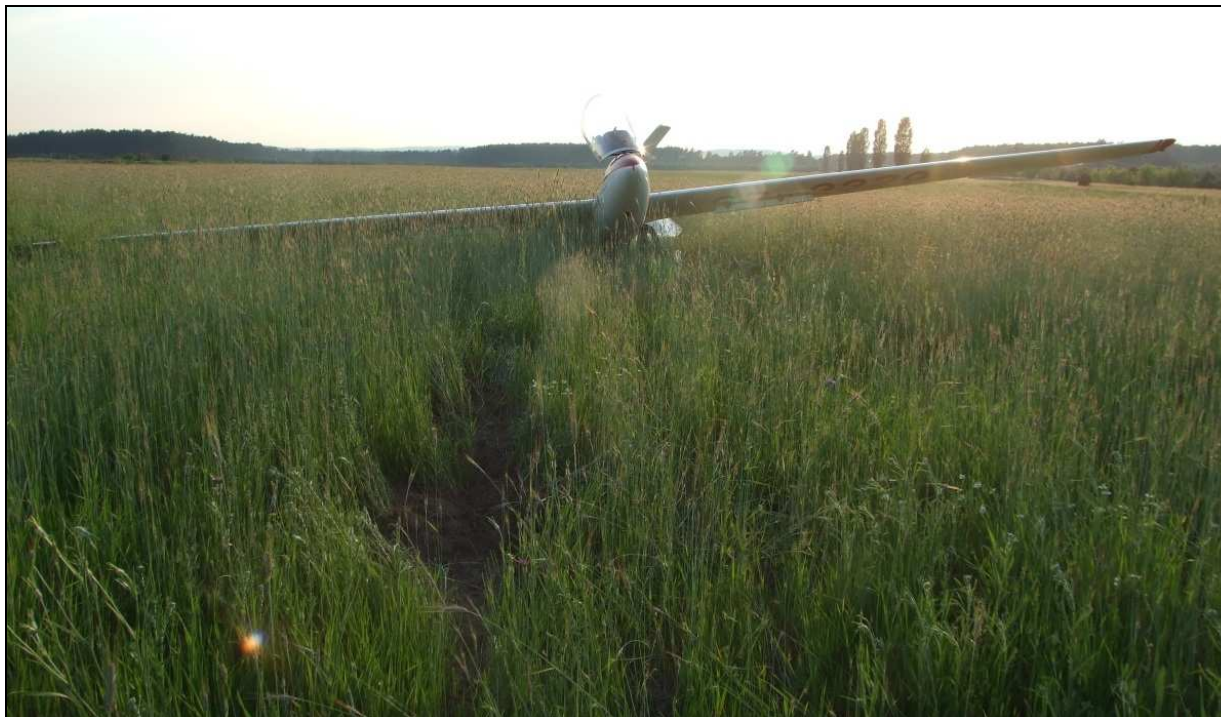
5 – Szybowiec od przodu, widoczny ślad dobiegu w zbożu.

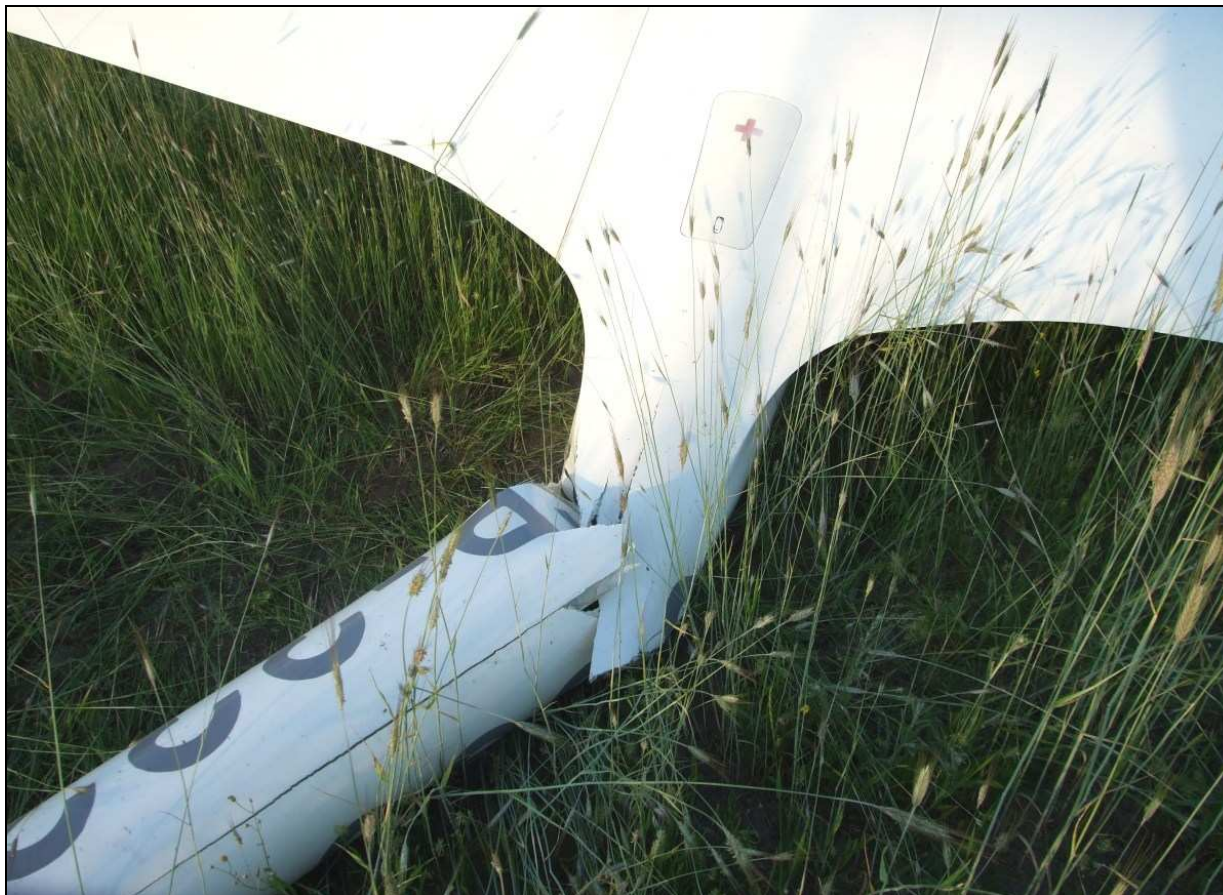
15 – Zbliżenie z prawej strony na tylną część kadłuba i usterzenie – widoczne zniszczenia belki kadłuba i usterzenia poziomego.

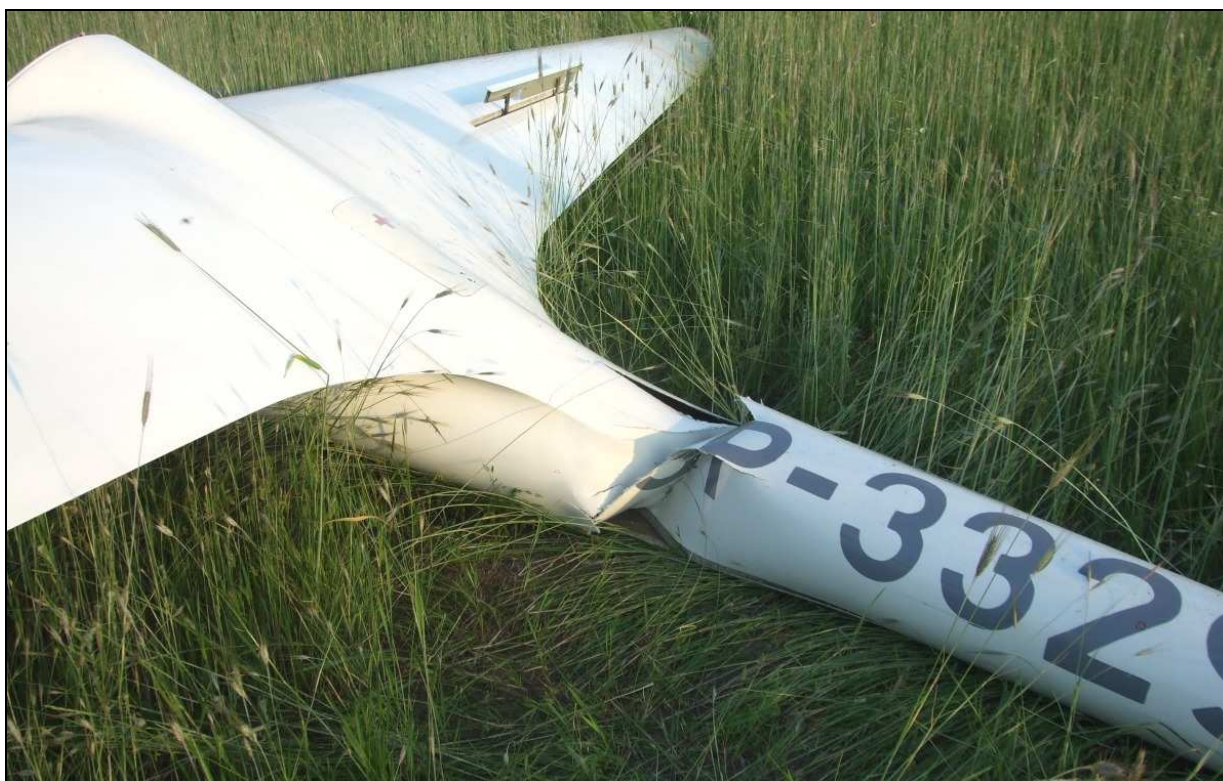
16 – Zbliżenie z prawej strony od góry na miejsce zniszczenia belki ogonowej.

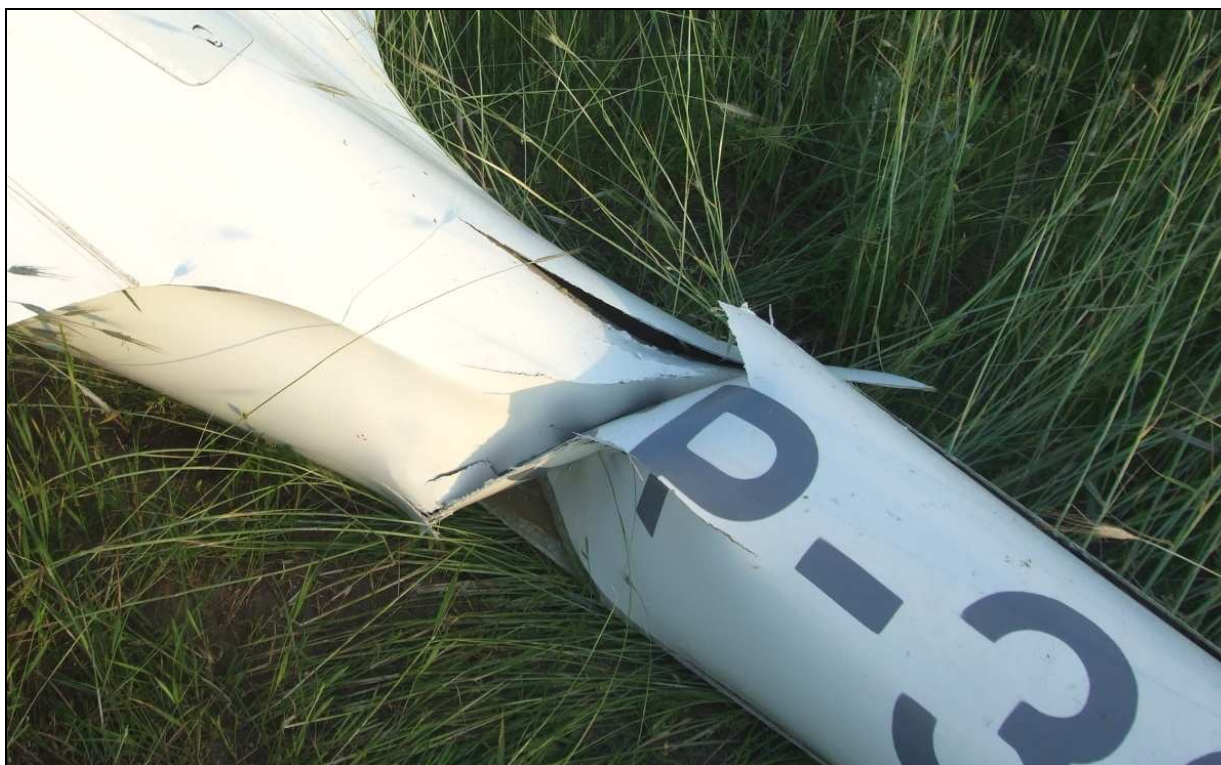
17 – Zbliżenie z lewej strony na miejsce zniszczenia belki ogonowej.

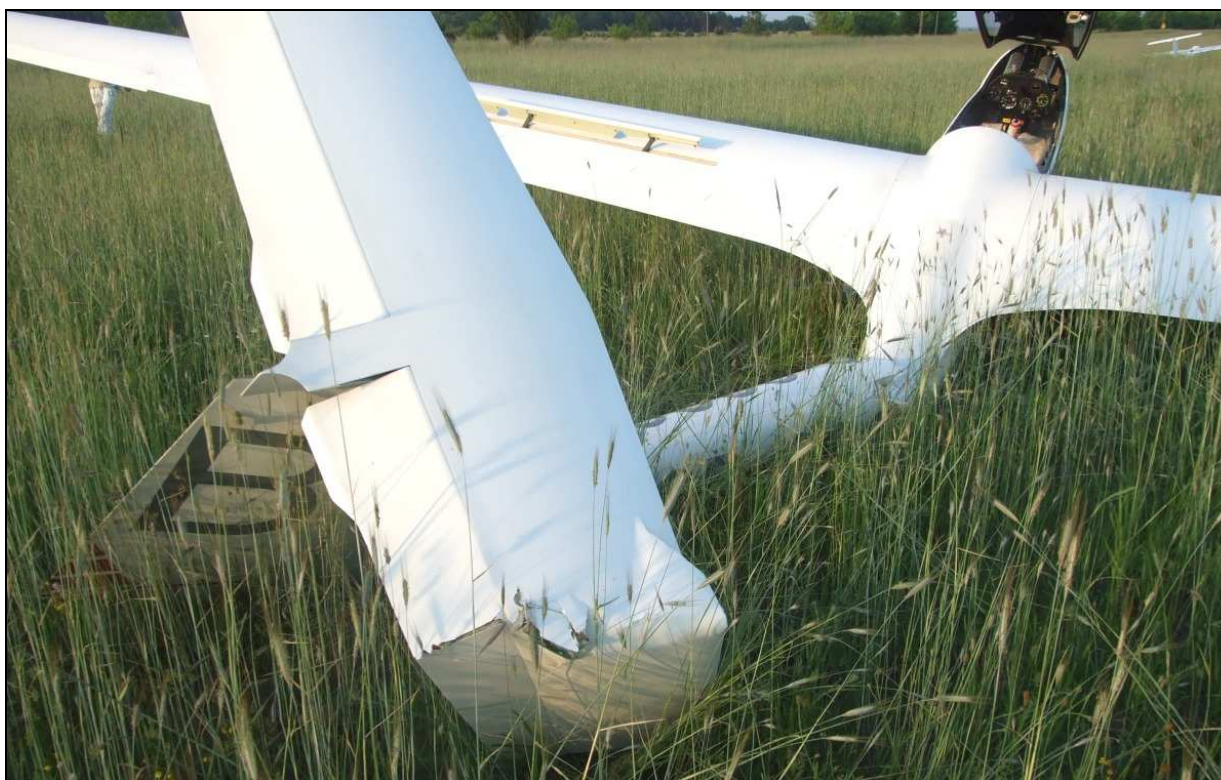
18 – Zbliżenie z lewej strony od góry na miejsce zniszczenia belki ogonowej.

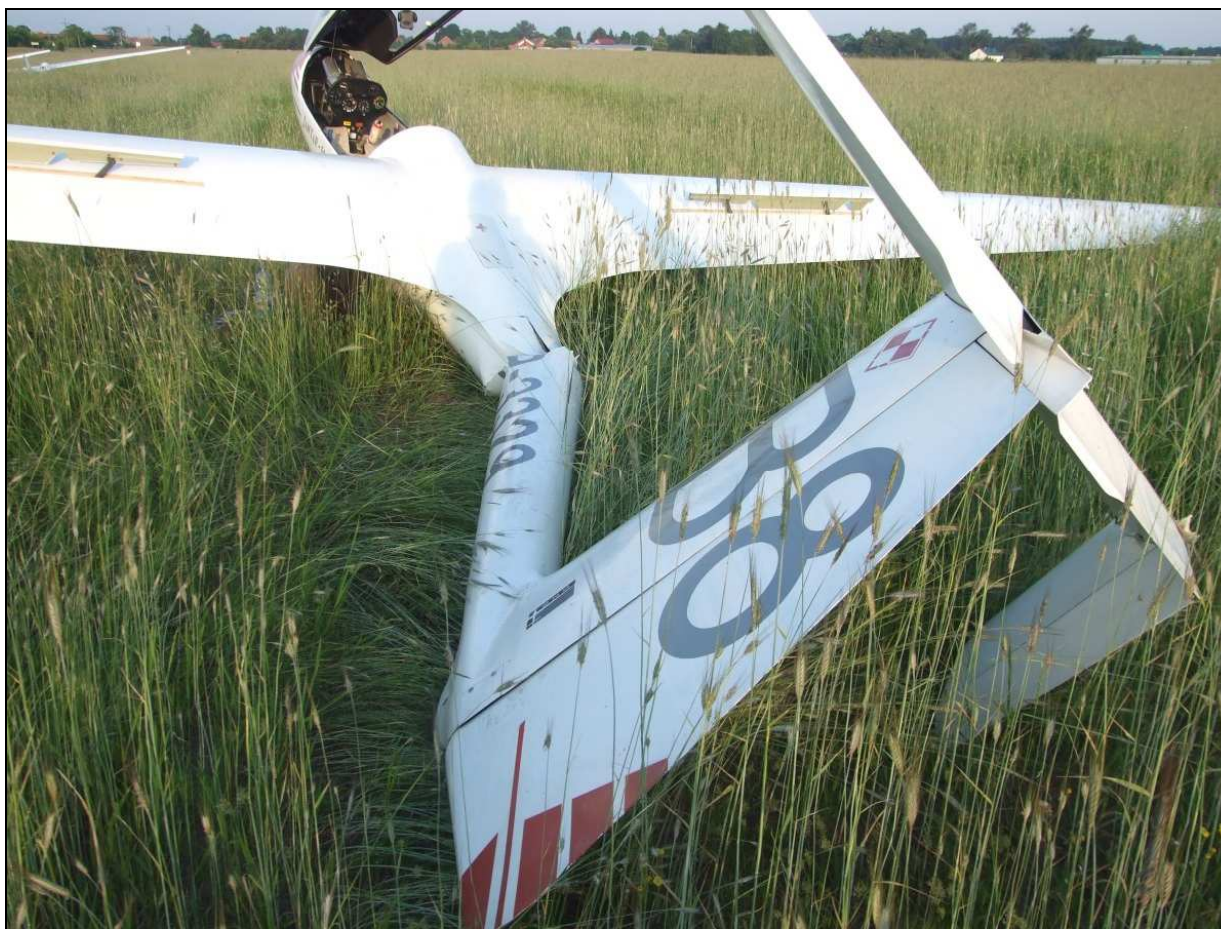
19 – Zbliżenie na miejsce zniszczenia usterzenia poziomego. W prawym górnym rogu kadru widoczny szybowiec SP-3678.
