**ALBUM ILUSTRACJI**  
**z wypadku szybowca SZD-48-3 Jantar Standard 3; SP-3678**  
**10 czerwca 2010 r., Milsko k/Zielonej Góry**

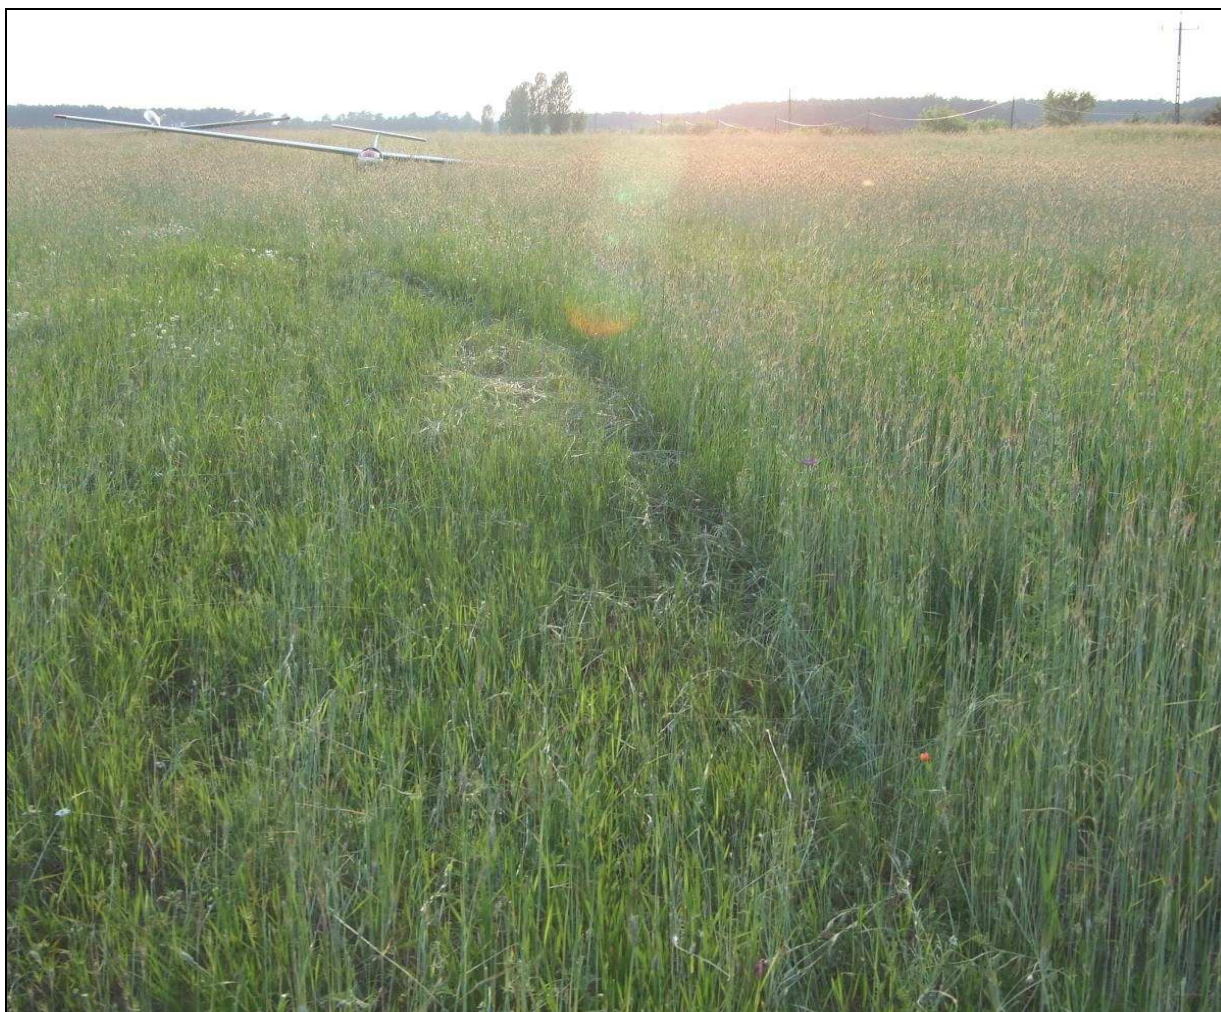
7 – Widok z miejsca zatrzymania się szybowca w kierunku wschodnim ku północy. Widoczny ślad dobiegu.

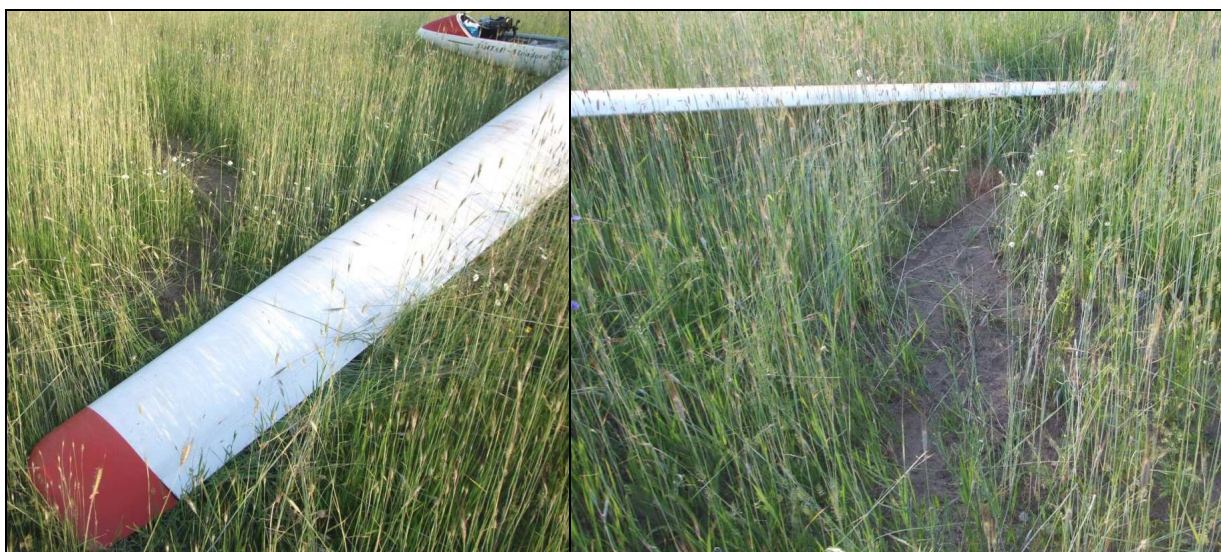
10 – Widok szybowca z lewej strony. Zwracają uwagę ślady skrzydła w miejscu lądowania.

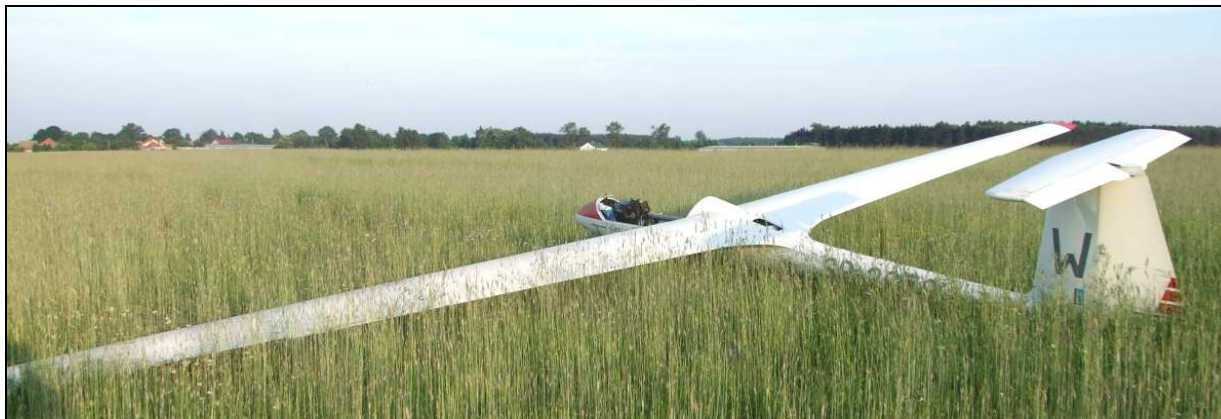
14 – Szybowiec w widoku od tyłu. Widoczne naruszenie geometrii płatowca.

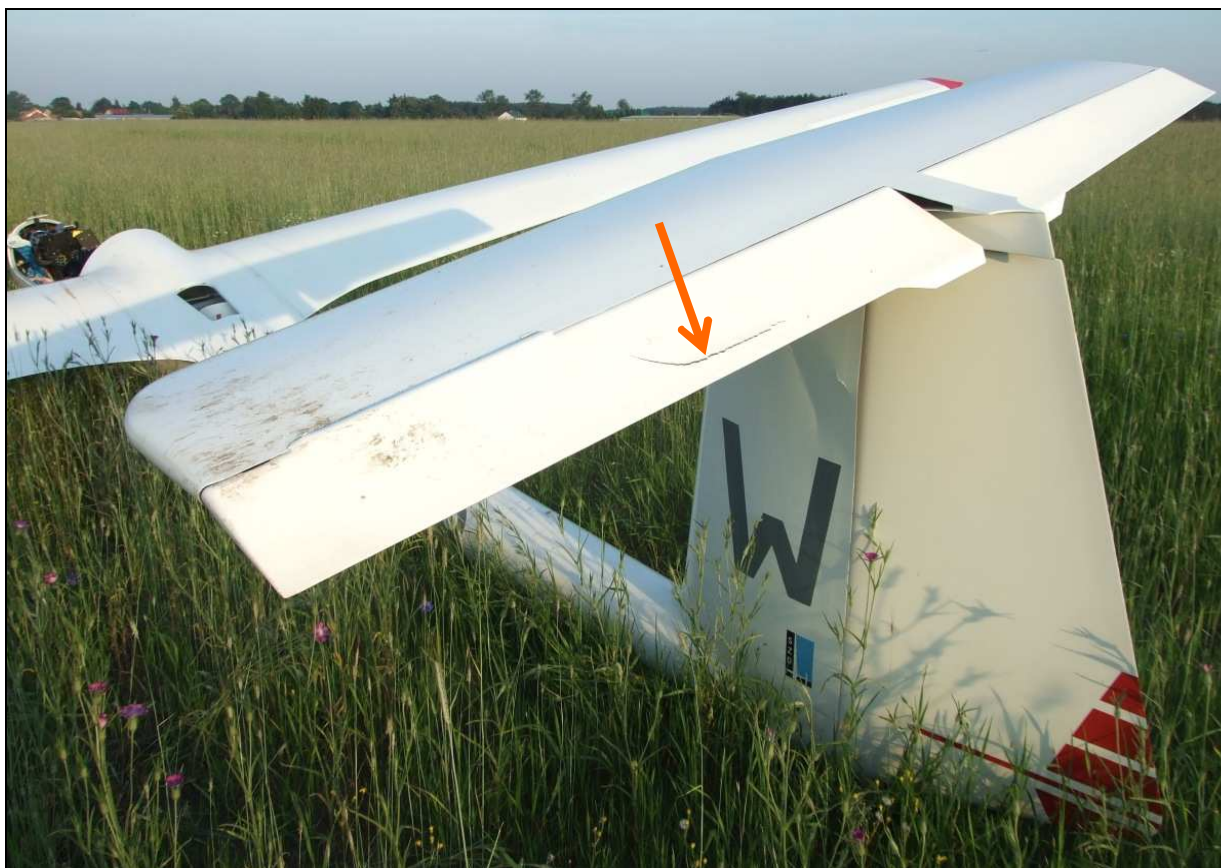
17 – Zbliżenie na usterzenie szybowca od tyłu. Widoczne naruszenie geometrii płatowca.

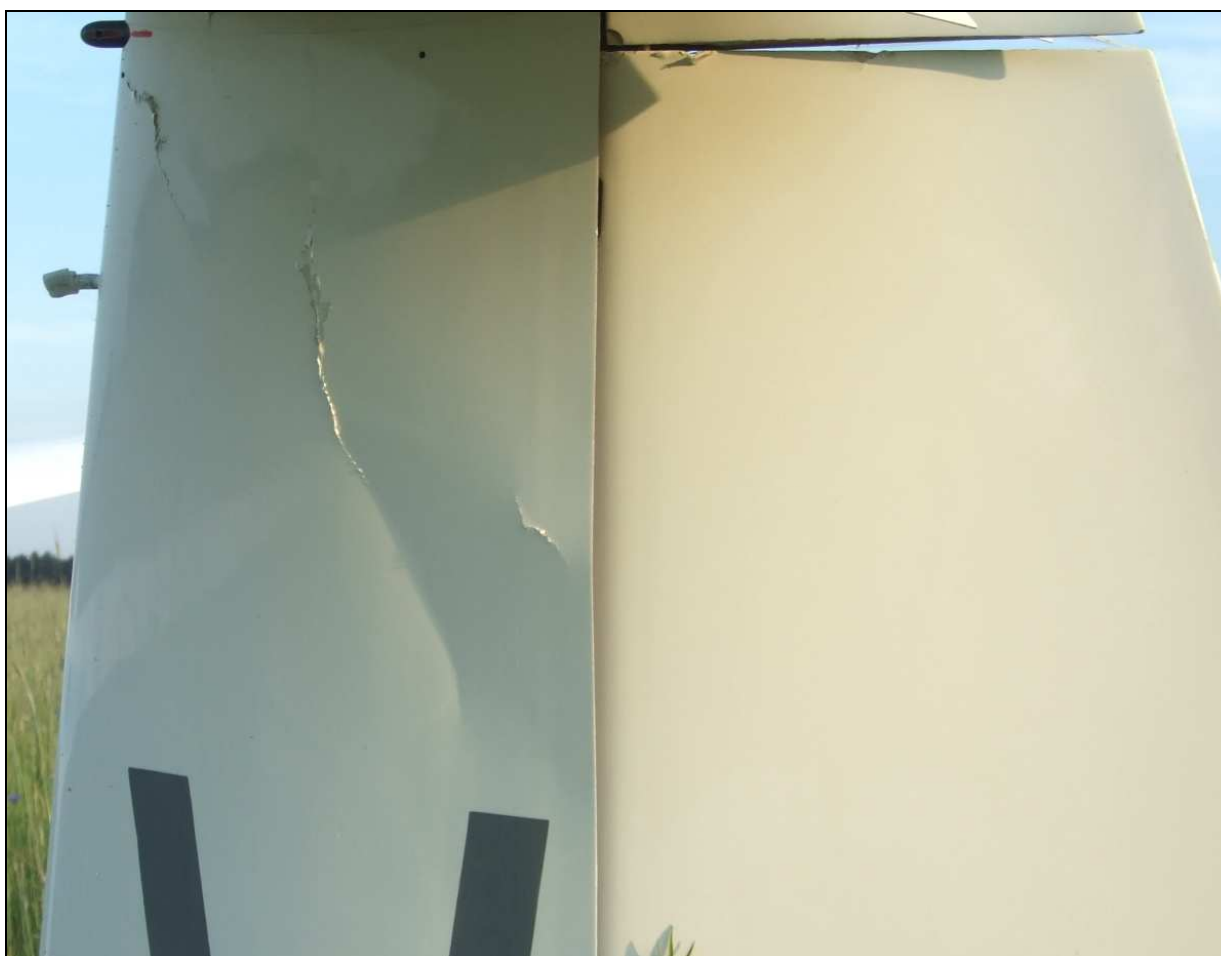
18 – Zbliżenie na usterzenie szybowca. Widoczne uszkodzenie steru wysokości.

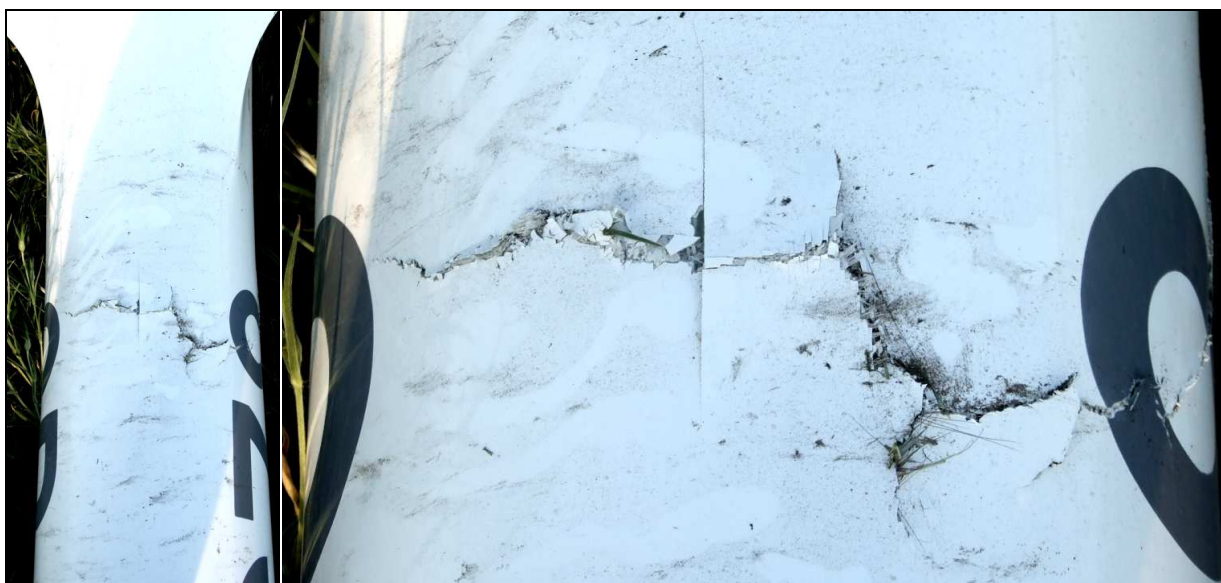
20 – Zbliżenie na środkową część kadłuba. Widoczne zniszczenie (ukręcenie) belki ogonowej.

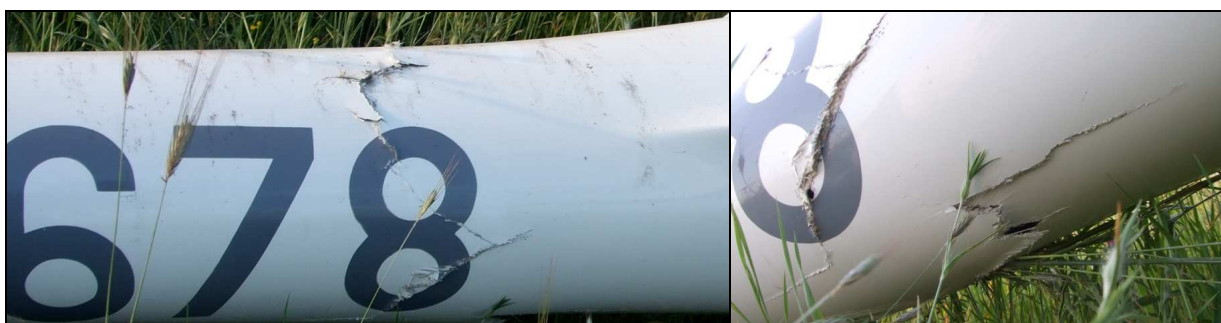
21, 22 – Zbliżenia od góry na przełom i rozklejenie połówek belki ogonowej.
