ALBUM ILUSTRACJI
z wypadku samolotu PZL M-26 01 Iskierka; SP-DIF
16 czerwca 2010 r., lotnisko Mielec [EPML]

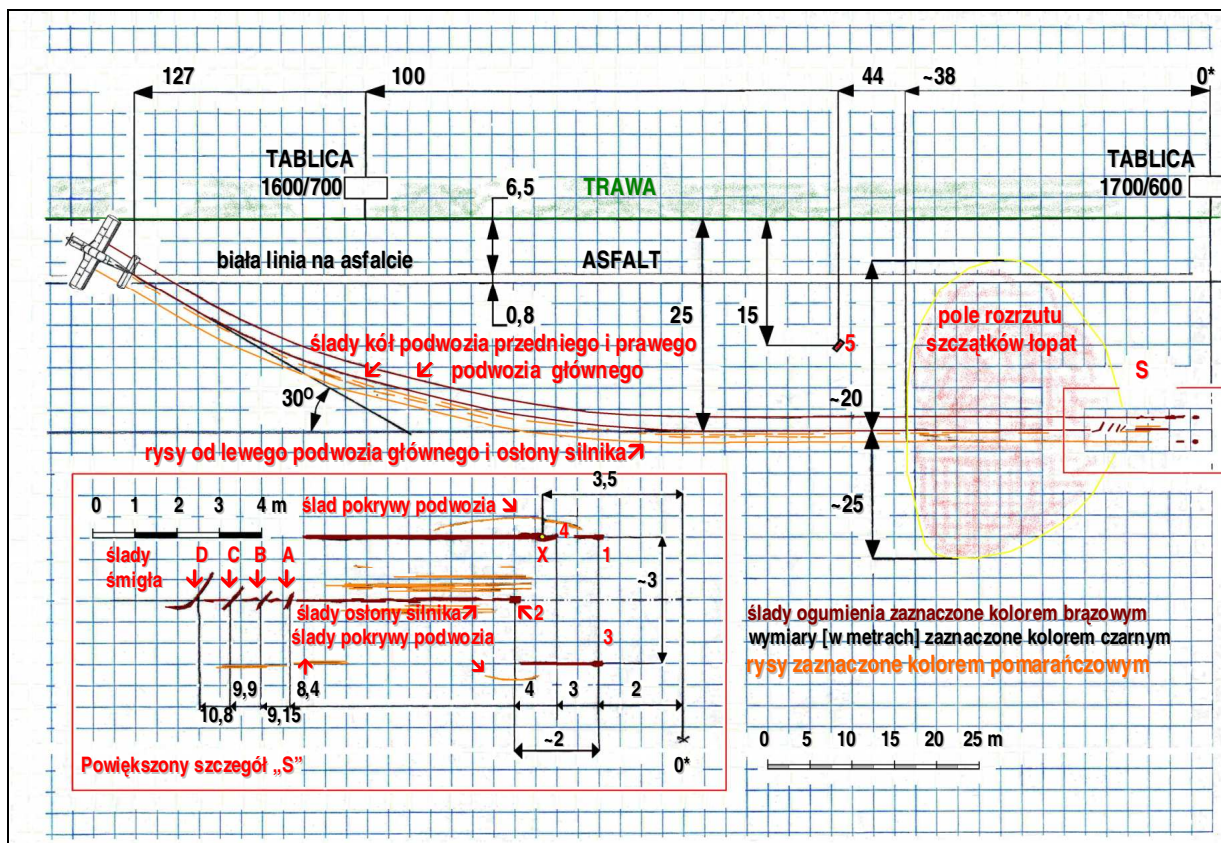
4 – Szkic miejsca wypadku z opisem.

0° - początek bazy wymiarowej (współrzędna tablicy 1700/600),

1 – ślad przyziemiaenia koła prawego podwozia głównego,

2 – ślad przyziemiaenia koła podwozia przedniego,

3 – ślad przyziemiaenia koła lewego podwozia głównego,

4 – drugi ślad koła prawego podwozia głównego z wgłębieniem [X] od uderzenia obręczą koła,

5 – oderwana pokrywa gołeni prawego podwozia głównego,

A, B, C, D – ślady łopat śmigła

Ślady ogumienia kół podwozia przedniego i prawego podwozia głównego mają charakter toczenia ze ścieraniem

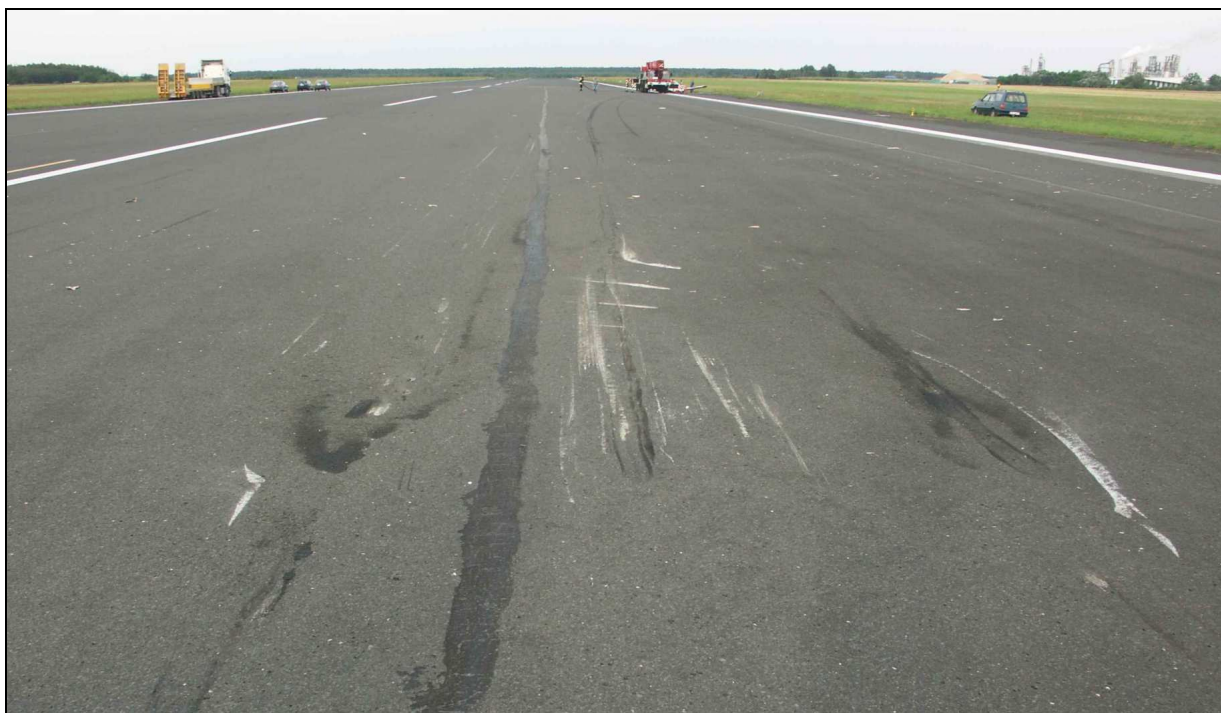
5 – Ślady przyziemiaenia. Dalej widoczne rozsypane drobne szczątki łopat śmigła oraz odłamki obręczy koła przedniego podwozia.

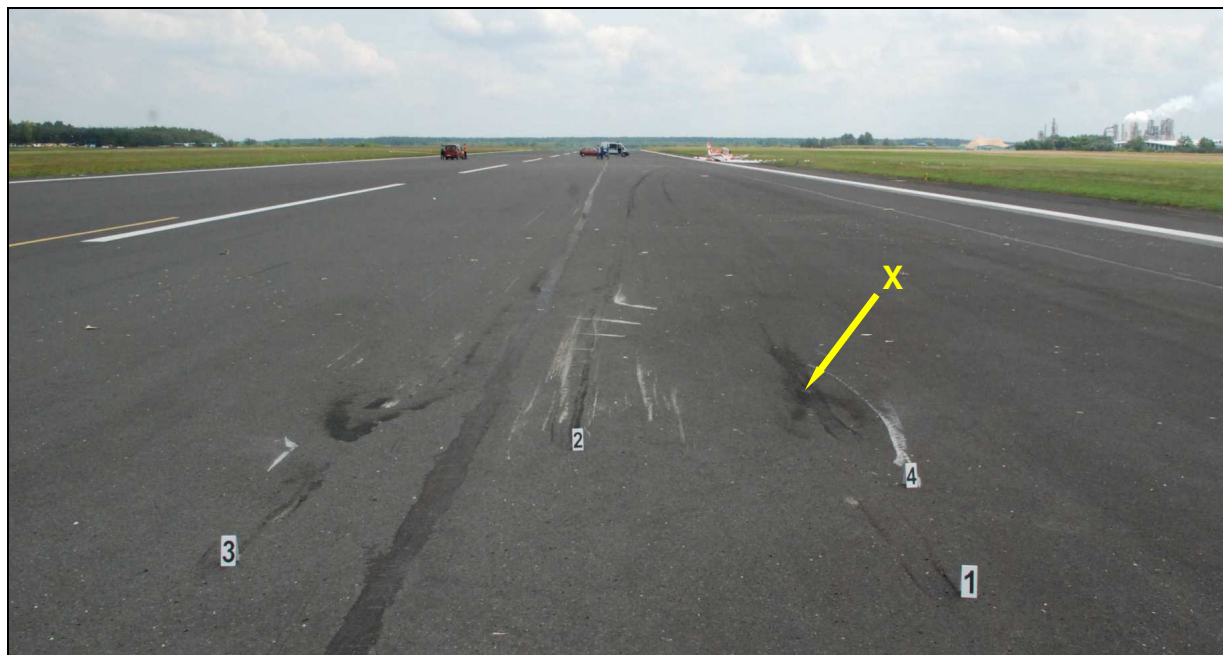
6 – Ślady przyziemienia: 1 – prawe podwozie główne, 2 – podwozie przednie (dalej ślad ścierania dolnej osłony silnika), 3 – lewe podwozie główne, 4 – początek śladu ścierania pokrywy prawego podwozia głównego, X – wgłębienie w asfalcie spowodowane uderzeniem krawędzi obręczy koła prawego podwozia głównego [foto: Policja].

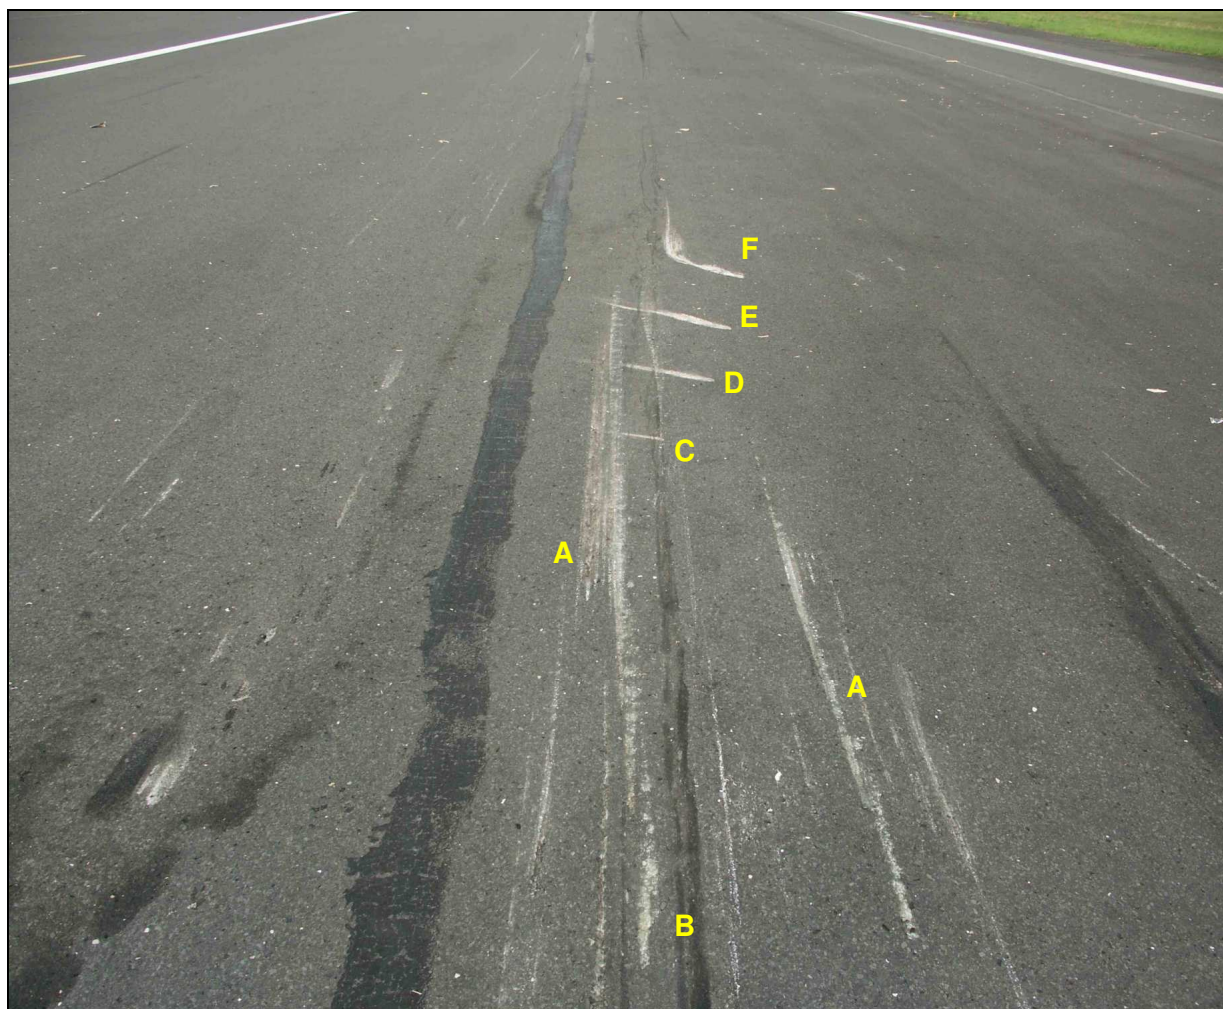
7 – Ślady ścierania dolnej osłony silnika [A], ślad koła przedniego podwozia [B] i ślady uderzeń topat śmigła [C, D, E, F] na asfaltowej nawierzchni pasa startowego. Widoczne rozsypane drobne odłamki topat śmigła i krawędzi obręczy koła podwozia przedniego.

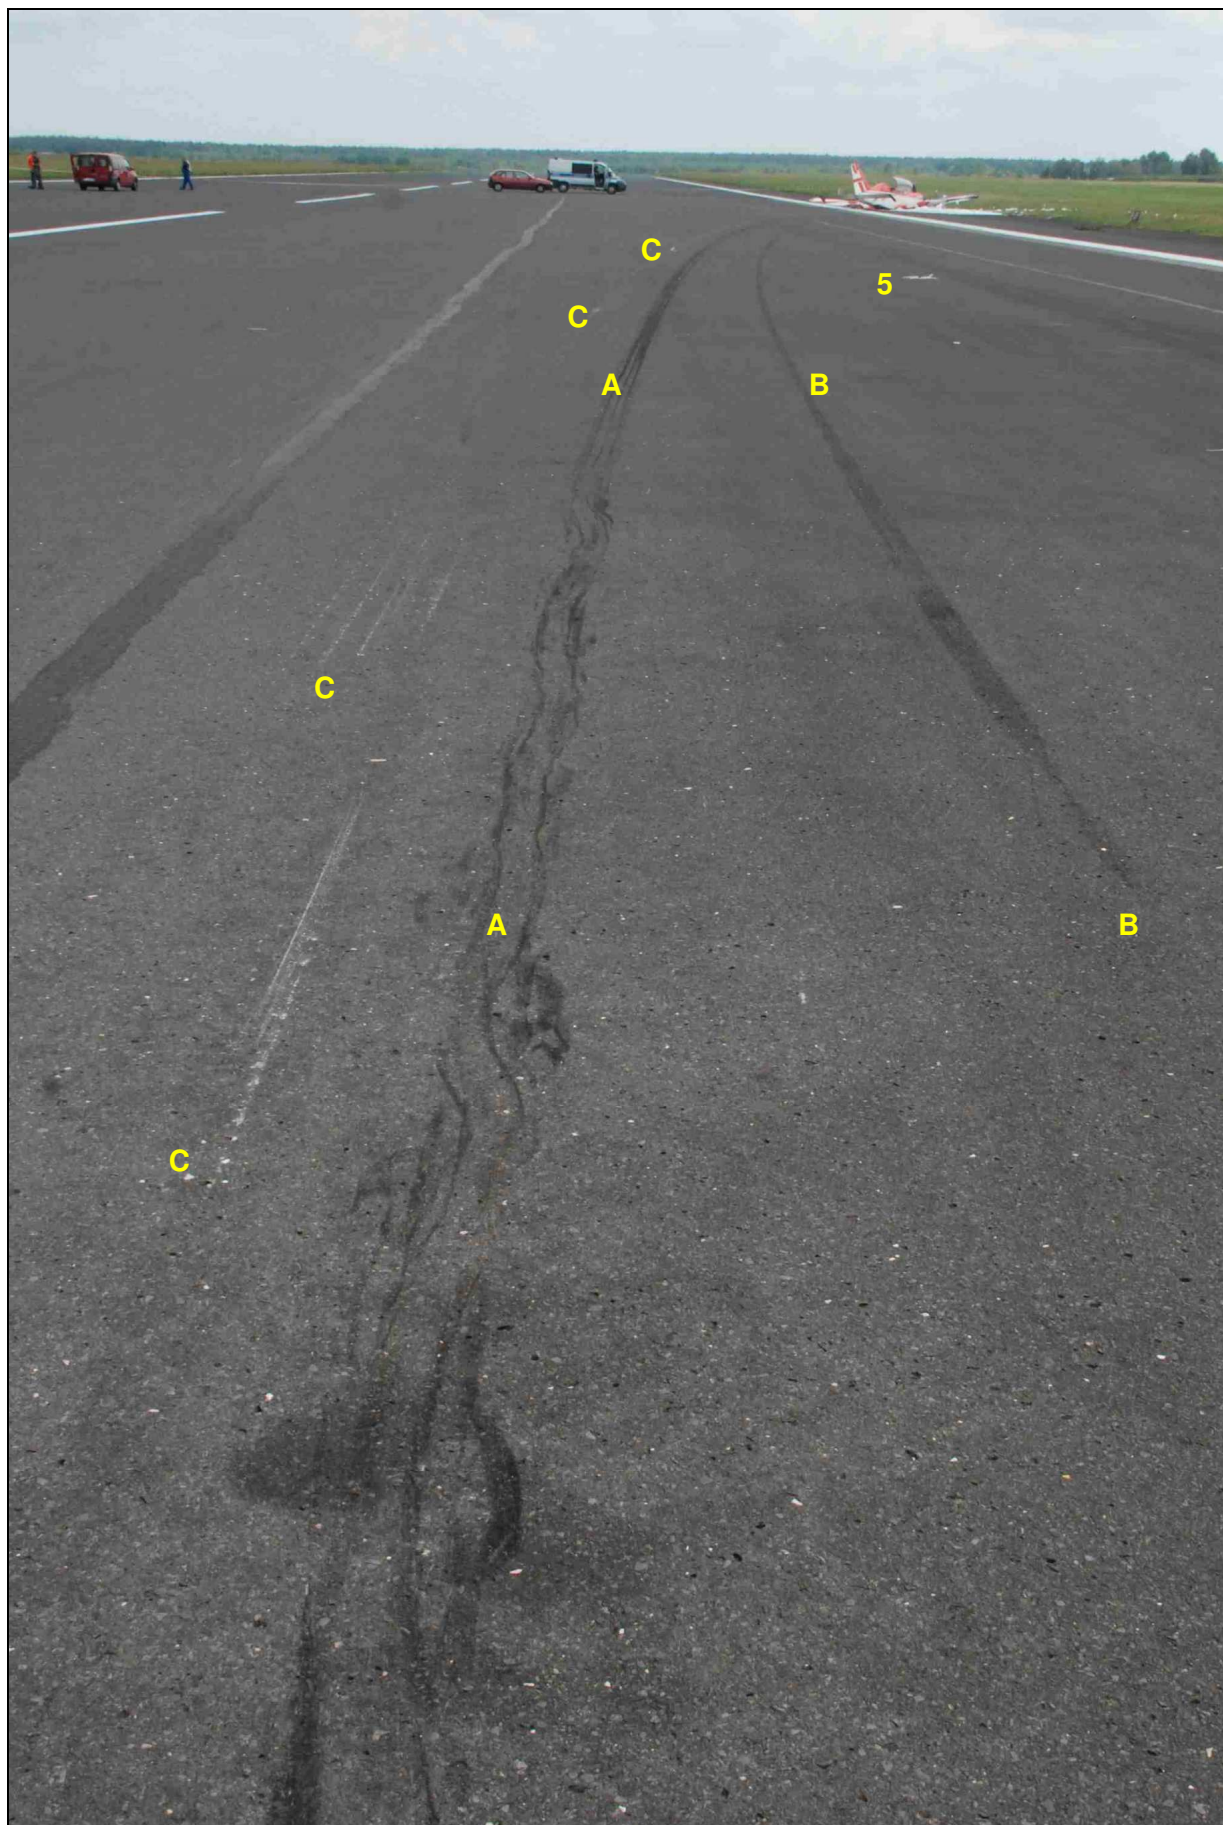
8 – Wyraźny ślad niszczenia ogumienia podwozia przedniego [A], słabszy ślad ogumienia prawego podwozia głównego [B] i ślady ścierania dolnej ostony silnika [C]. Na dalszym planie widoczna oderwana pokrywa prawego podwozia głównego [5]. [foto: Policja]

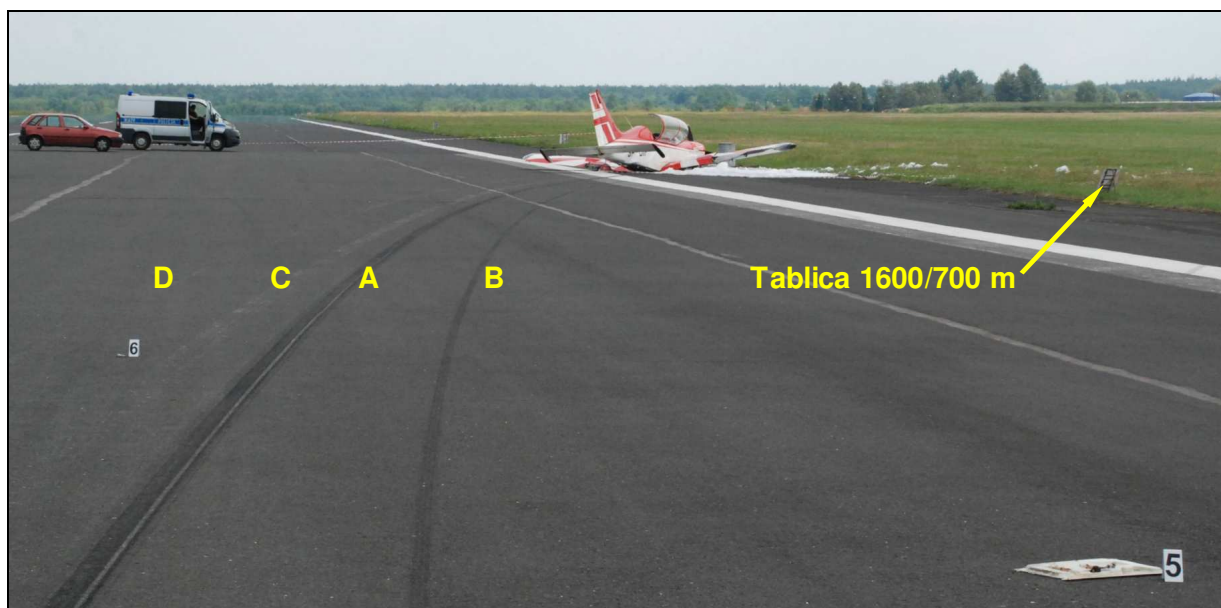
9 – Końcowy odcinek śladu samolotu. Wyraźny ślad niszczenia ogumienia podwozia przedniego [A] i słabszy ślad ogumienia prawego podwozia głównego [B], ślad ścierania dolnej osłony silnika [C] oraz rysę pozostawioną przez wylamane lewe podwozie główne [D]. Widoczna oderwana pokrywa prawego podwozia głównego [5] i odłamany fragment obręczy koła podwozia przedniego[6]. [foto: Policja].

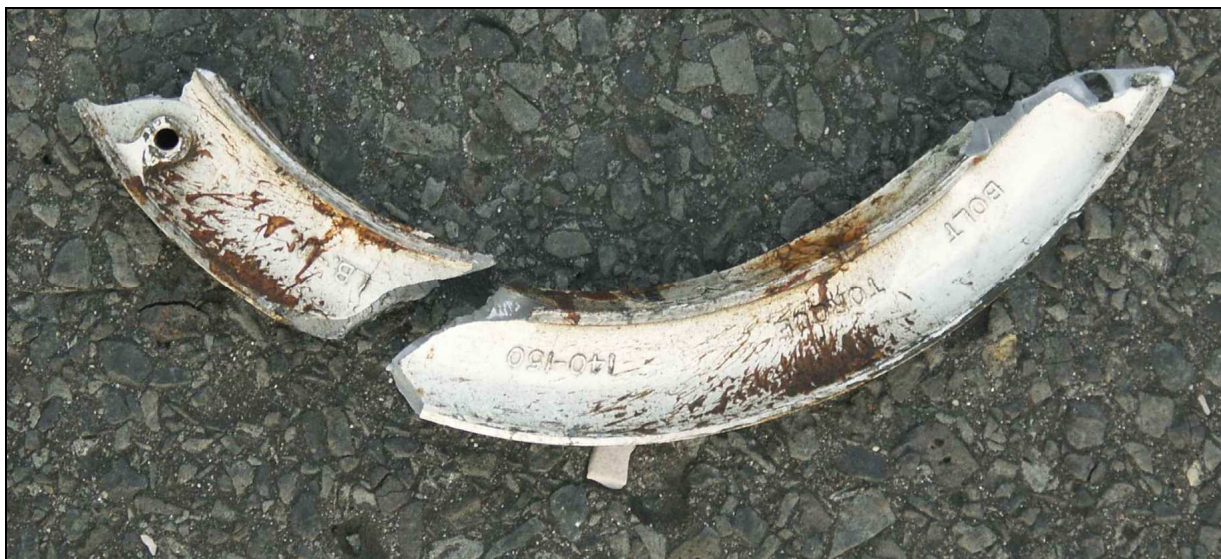
10 – Odłamane podczas przyziemienia dwa fragmenty obręczy koła podwozia przedniego.

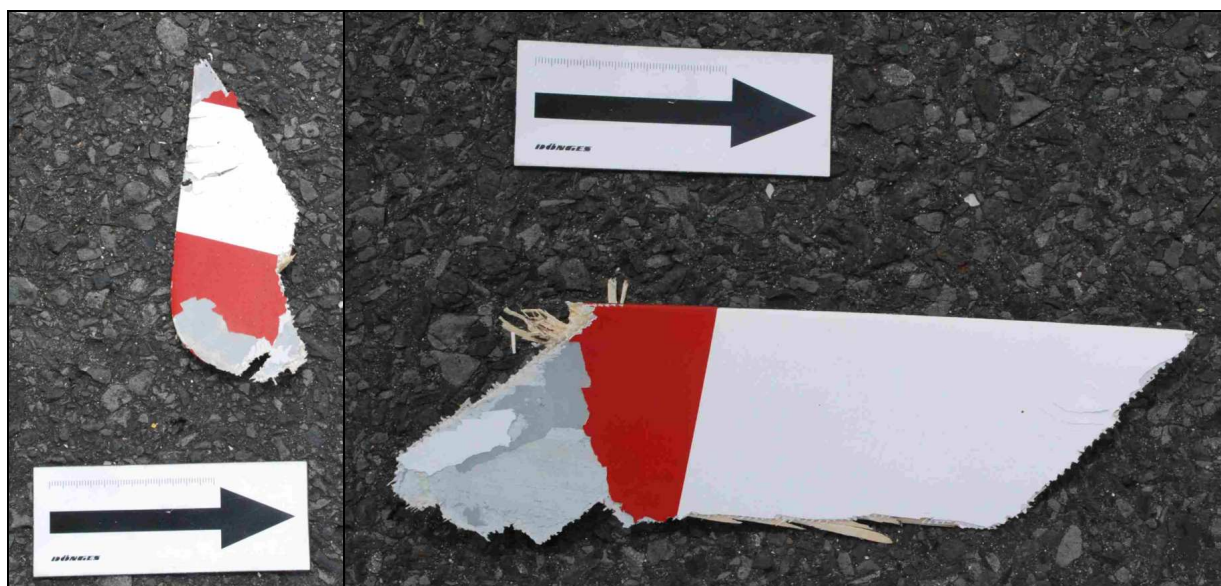
11, 12 – Odłamki topat śmigła [foto: Policja].

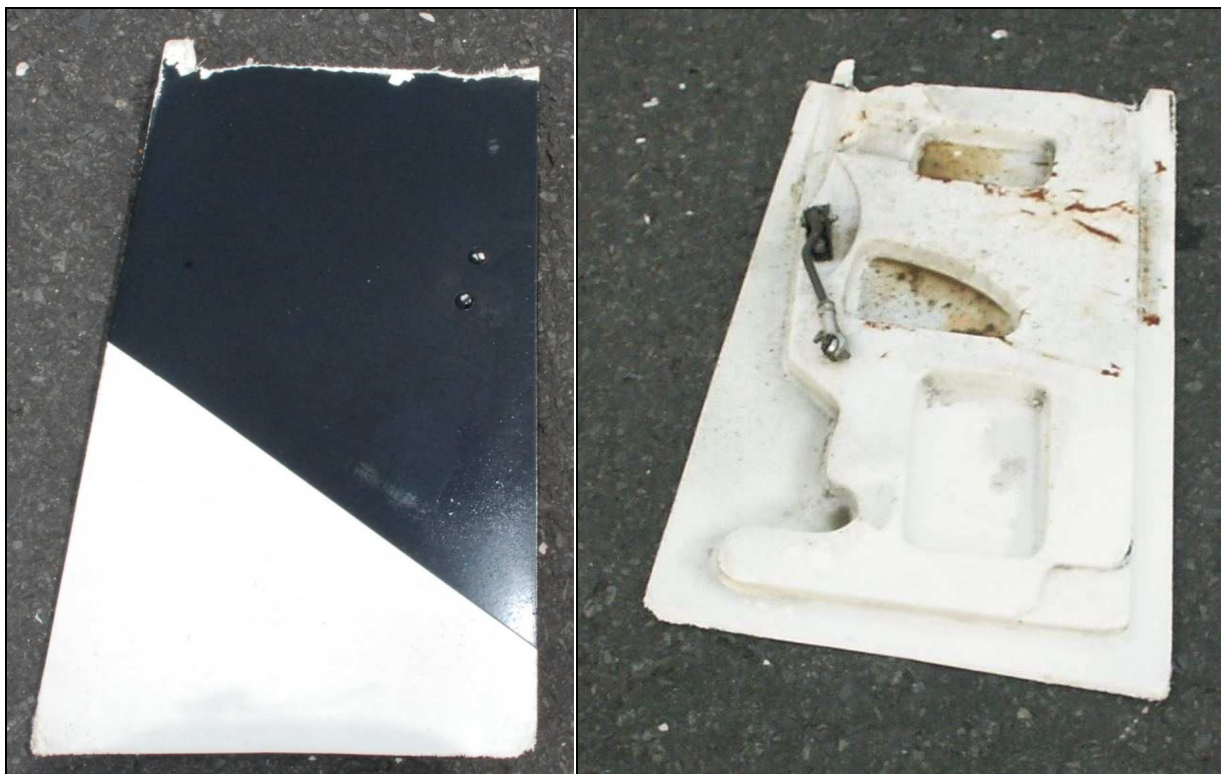
13, 14 – Oderwana pokrywa prawego podwozia głównego [foto: 13-Policja, 14-PKBWL].

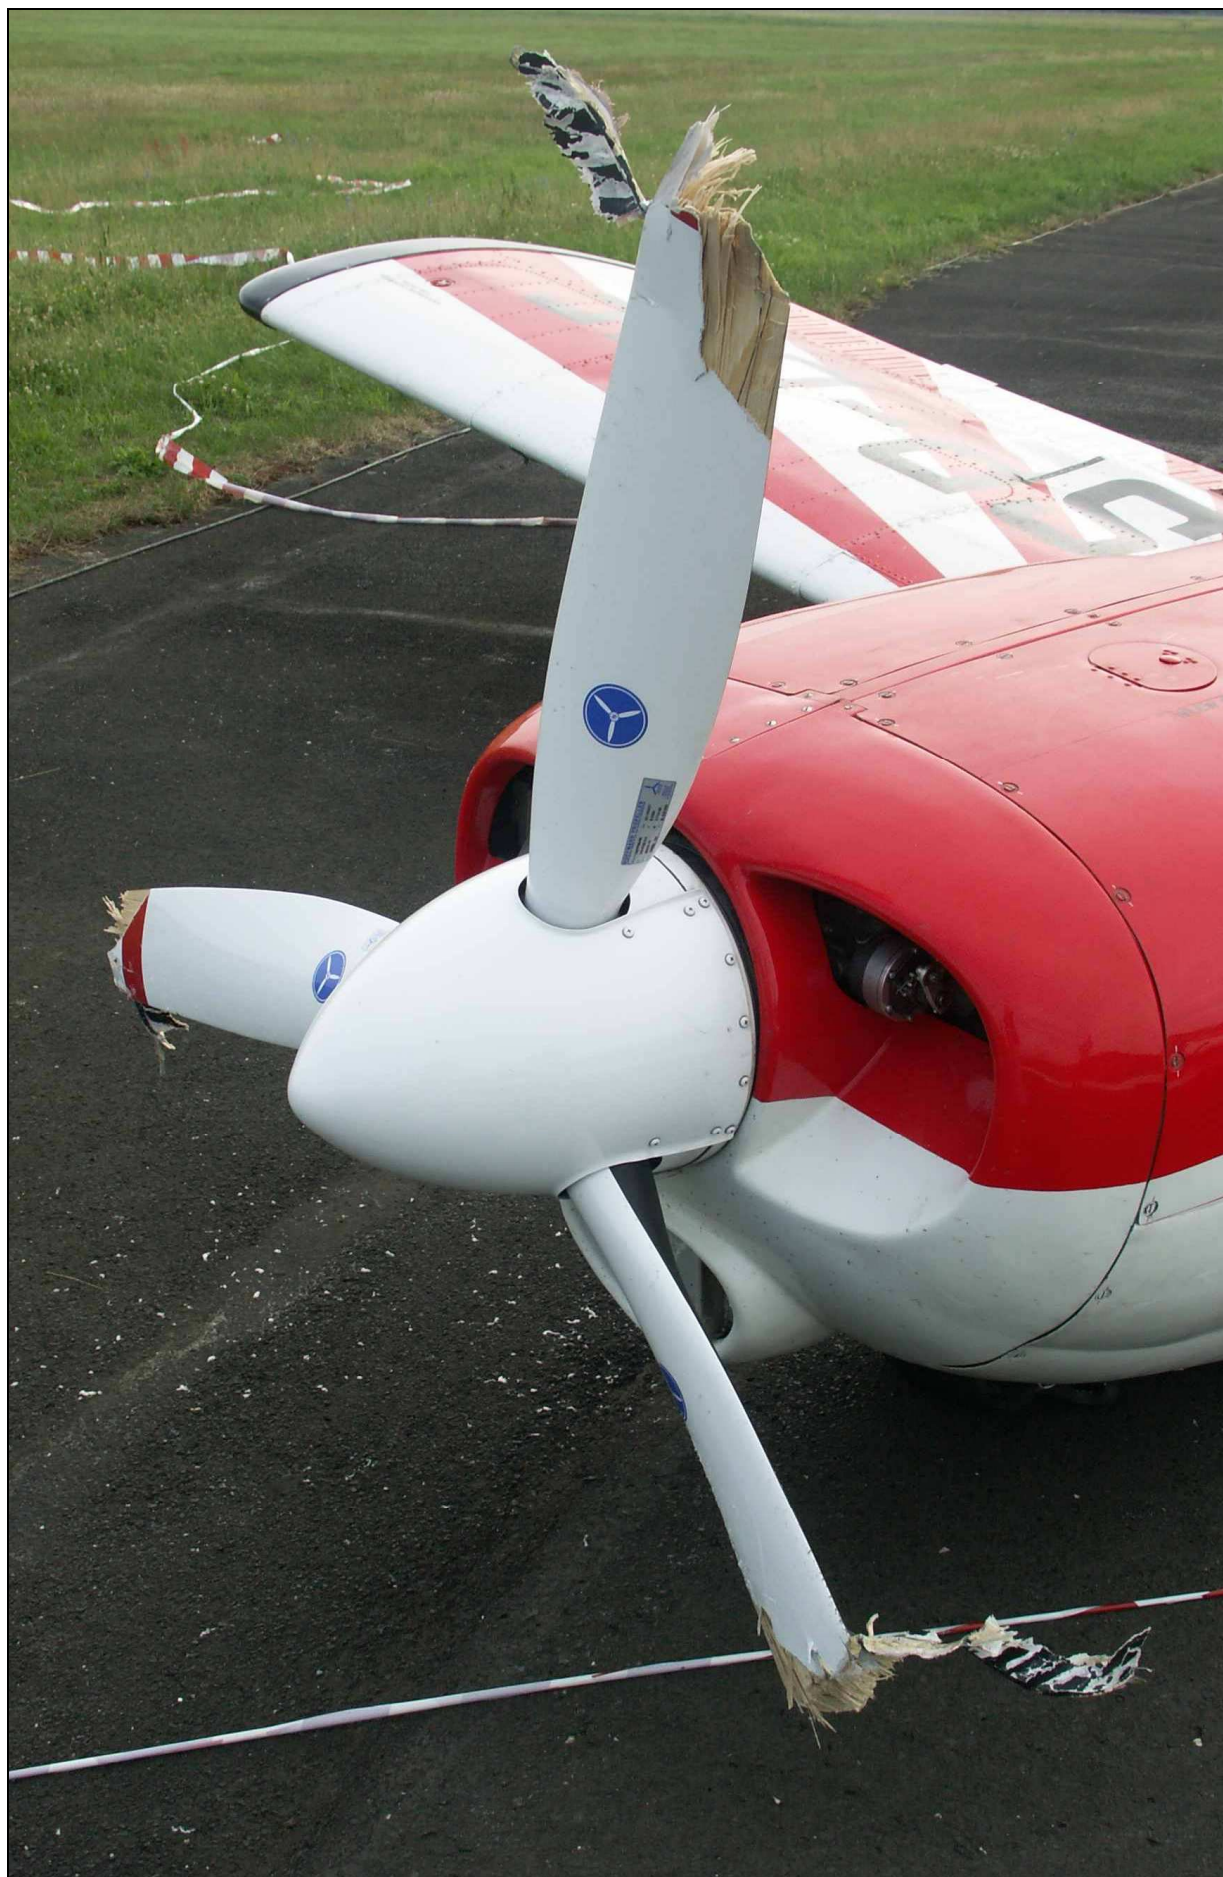
24 – Zbliżenie na zniszczone śmigło i przednią część osłon silnika.

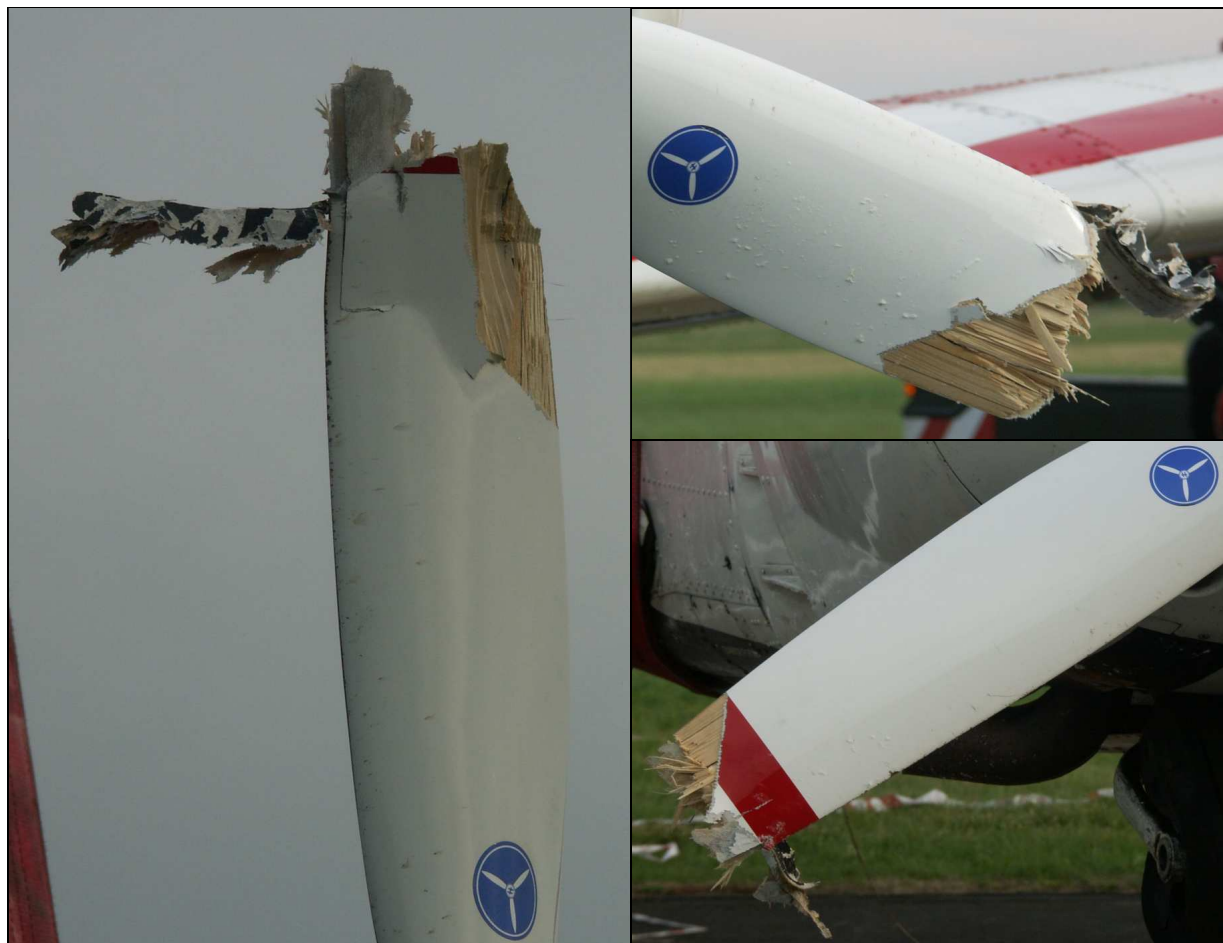
25, 26, 27 – Końcówki łopat zniszczonego śmigła.

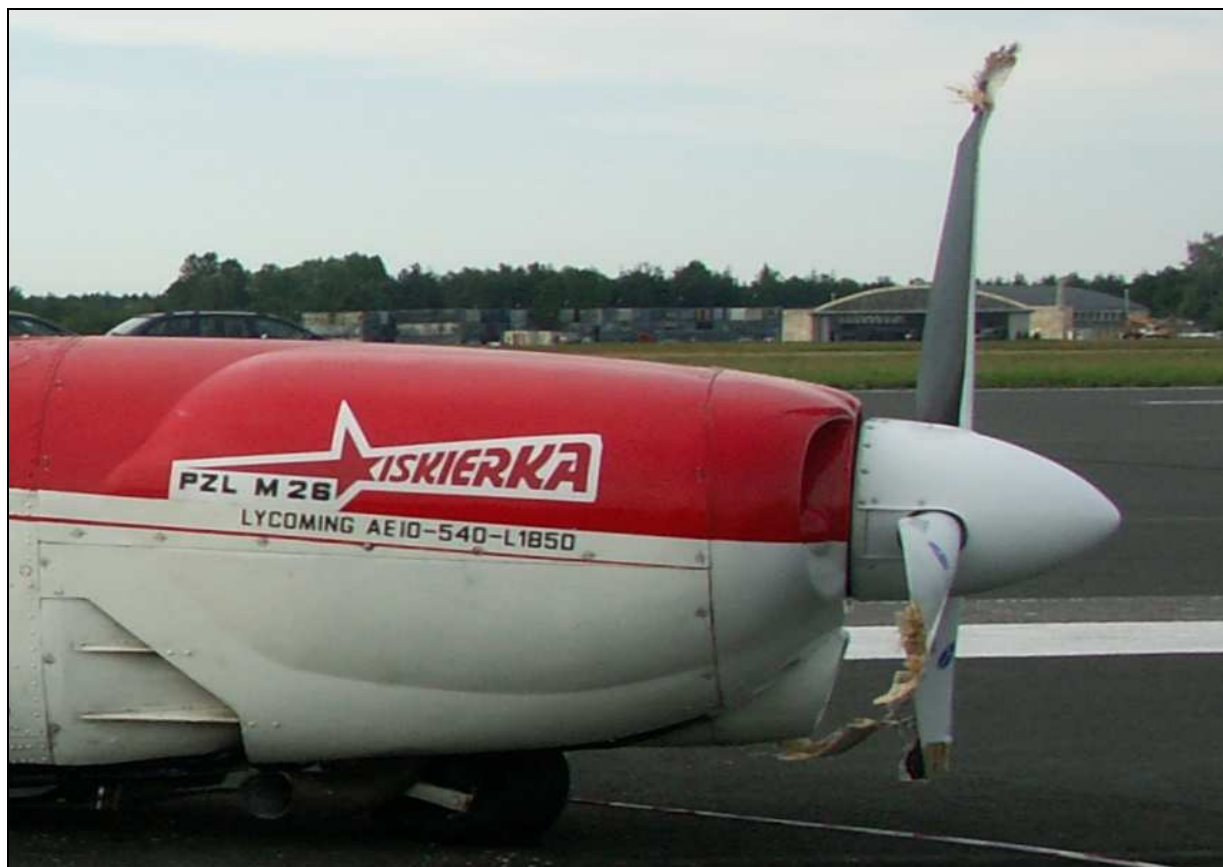
28 – Zniszczone śmigło i osłony silnika, pod nimi wyłamane podwozie przednie – widok z prawej strony.

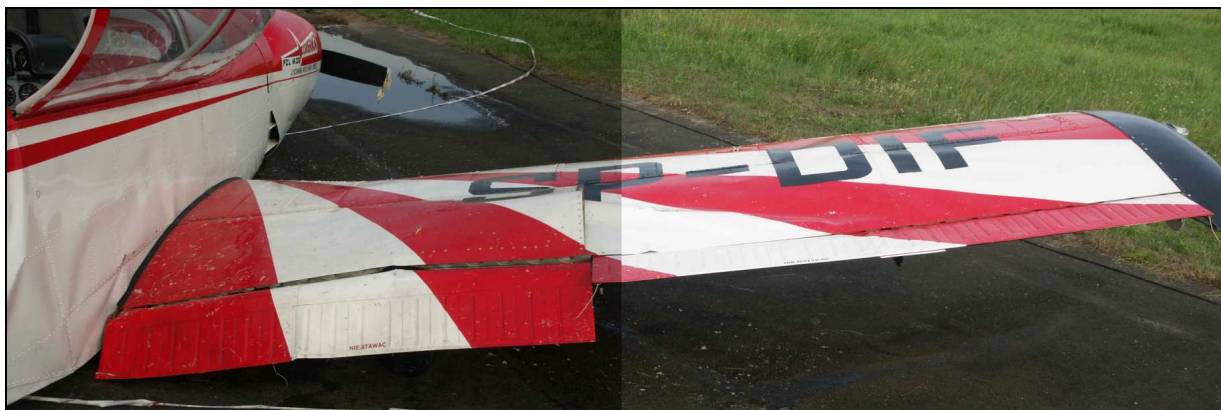
29 – Widok od tyłu na uszkodzone prawe skrzydło i prawą burtę kabinowej części kadłuba.

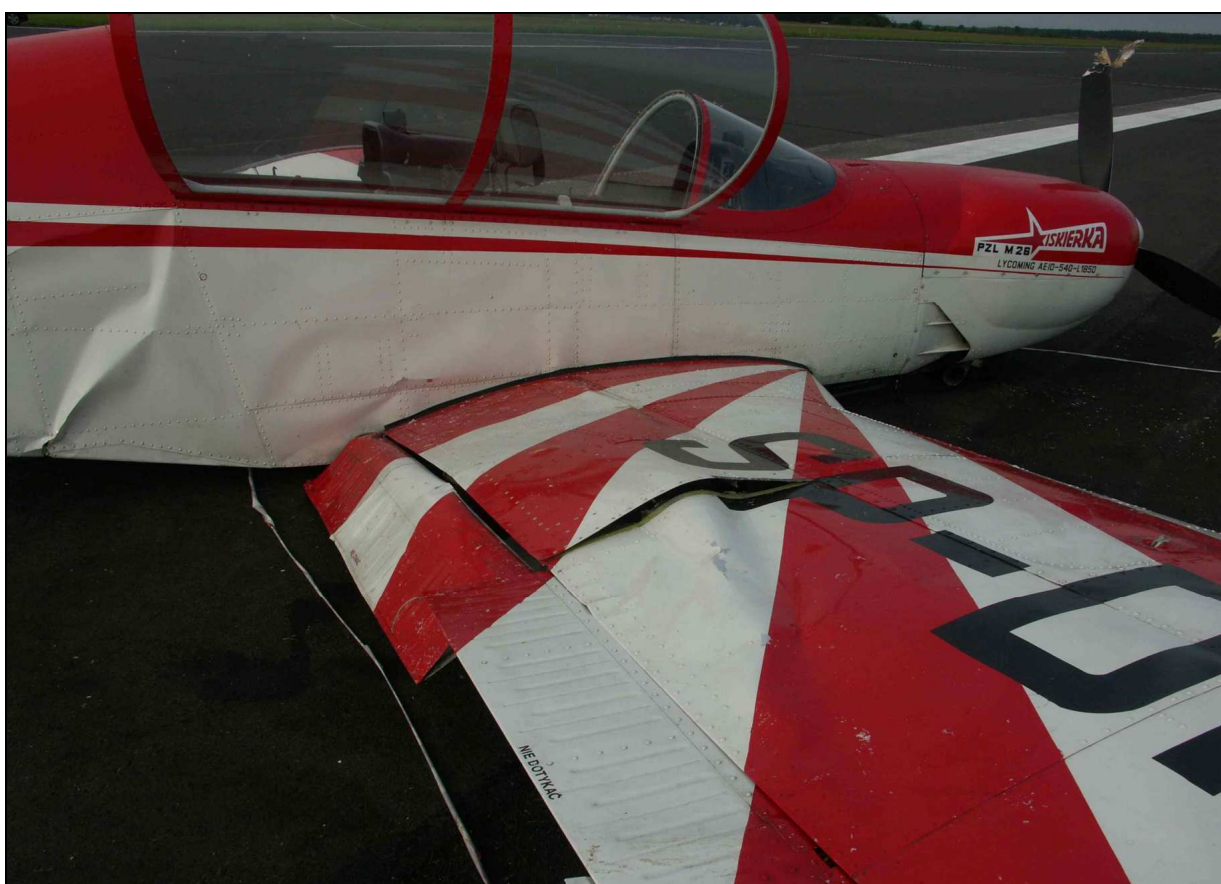
30 – Widok z prawej strony na uszkodzone prawe skrzydło i prawą burtę kabinowej części kadłuba.

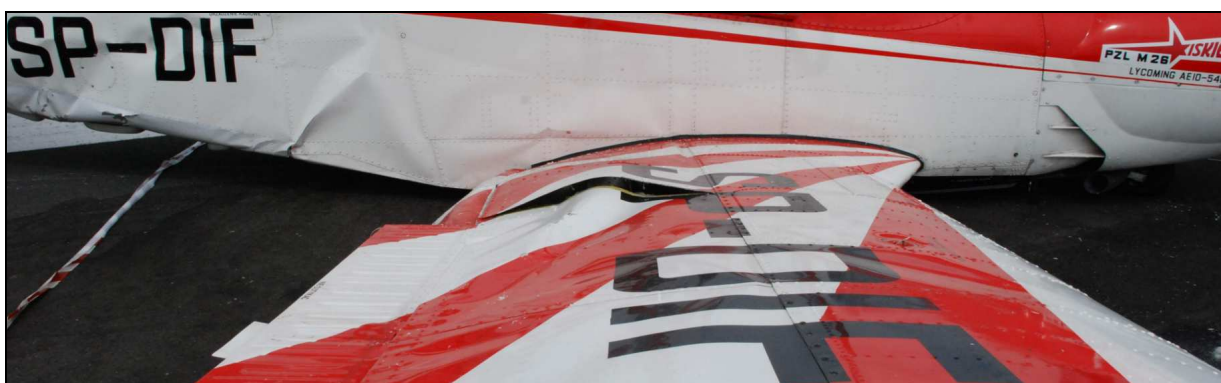
31 – Widok z prawej strony na uszkodzone prawe skrzydło i prawą burtę kabinowej części kadłuba.

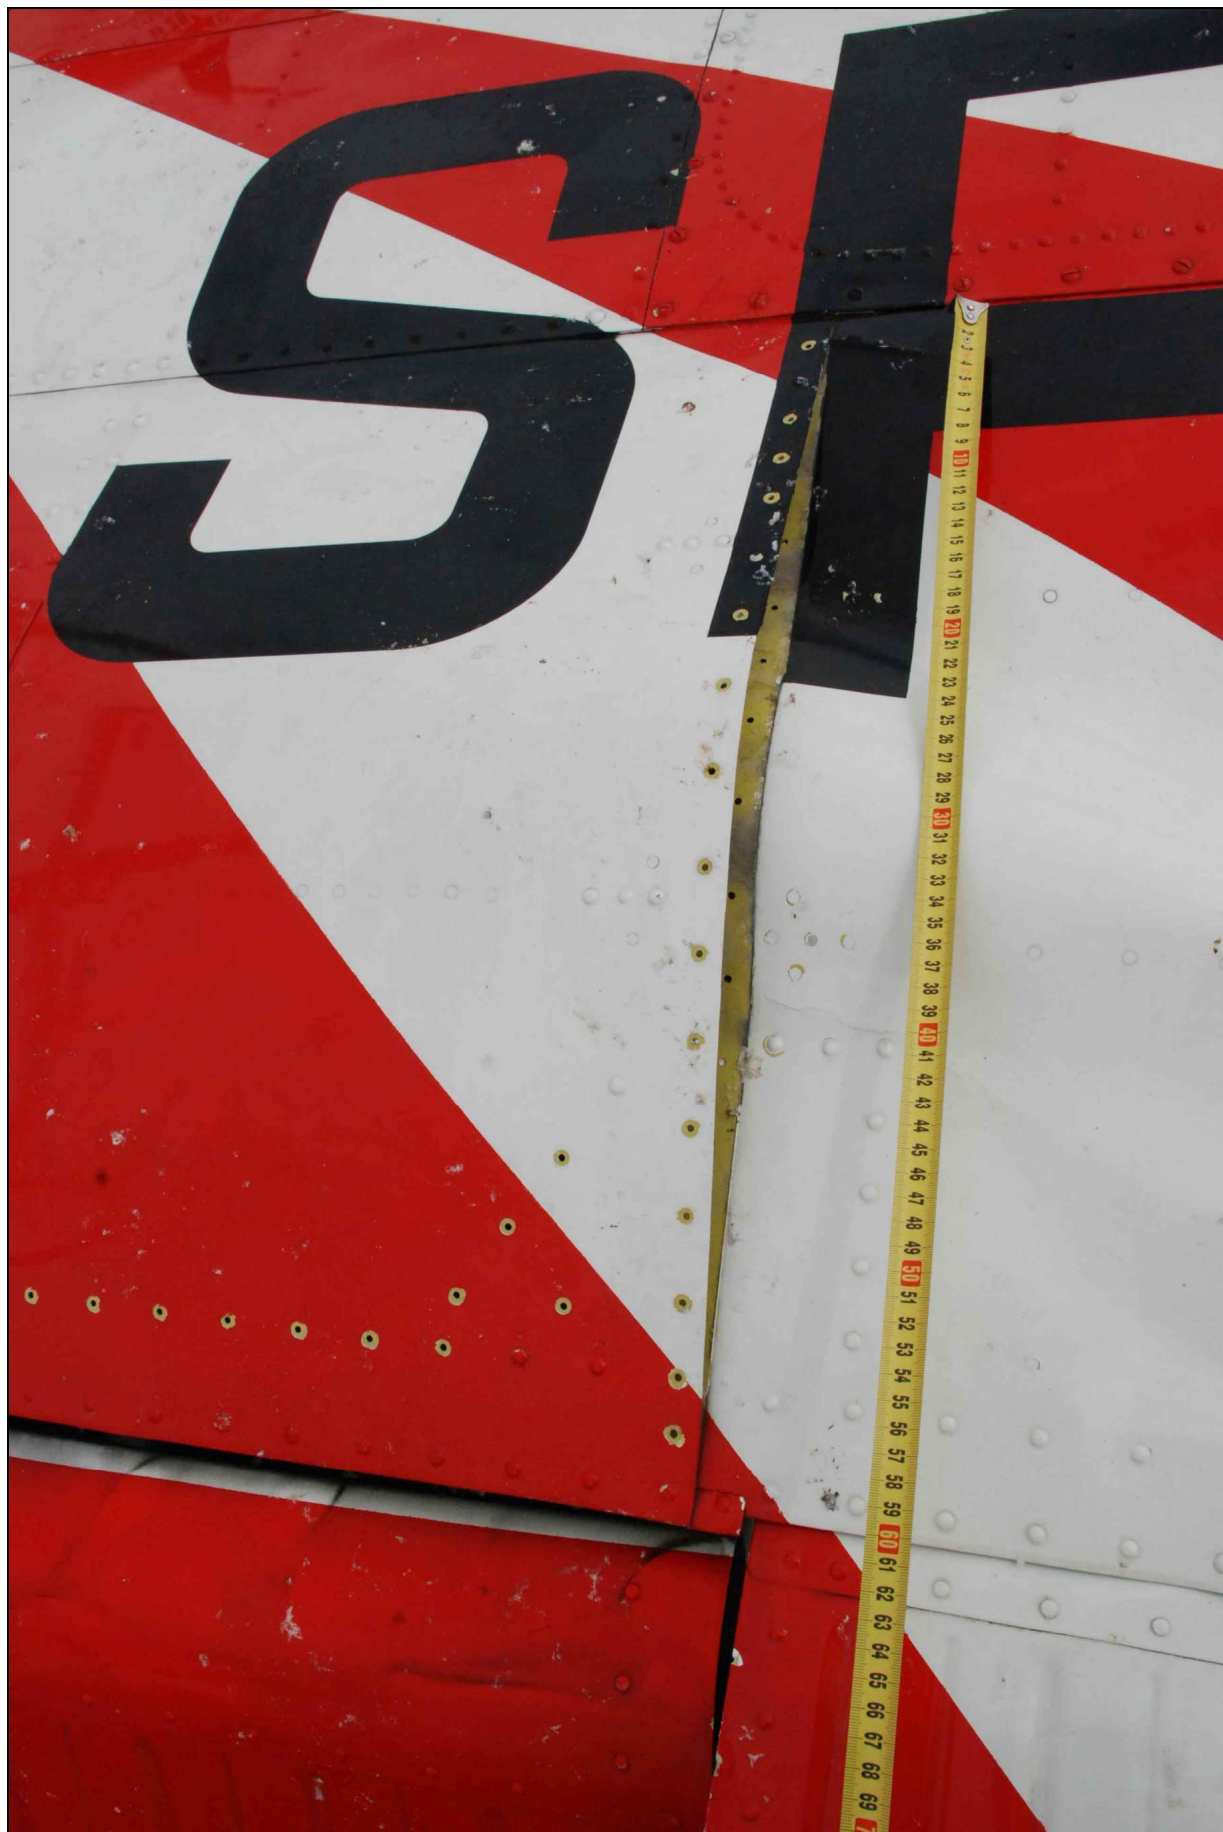
32 – Zbliżenie na zniszczony szew nitowy górnego pokrycia prawego skrzydła [foto: Policja].

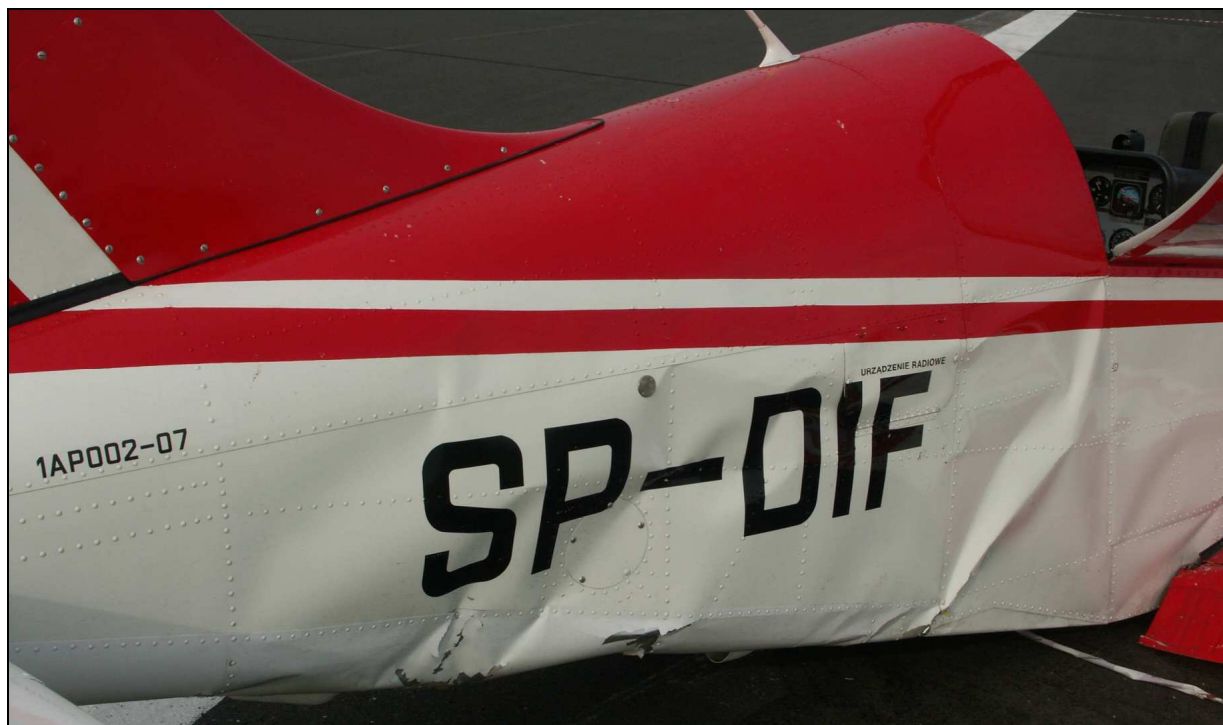
33 – Zniszczone pokrycia prawej burty tylnej części kadłuba.

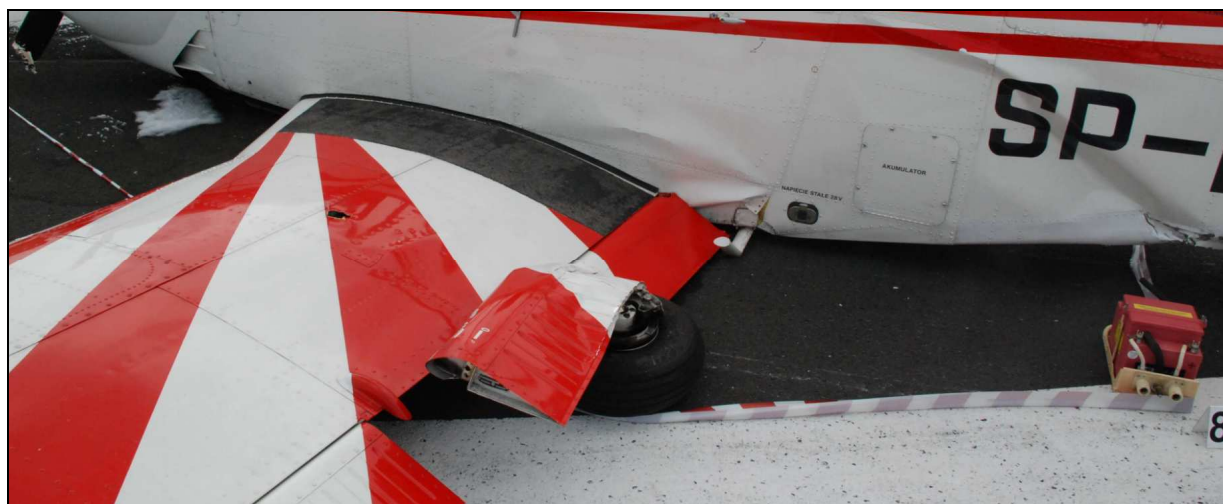
35 – Zbliżenie na lewe skrzydło z lewej strony, widoczna zniszczona kłapa, koło wyłamanego podwozia głównego, zniszczone pokrycia lewej burty kadłuba i złamany stopień. Obok samolotu akumulator [8]. [foto: Policja].

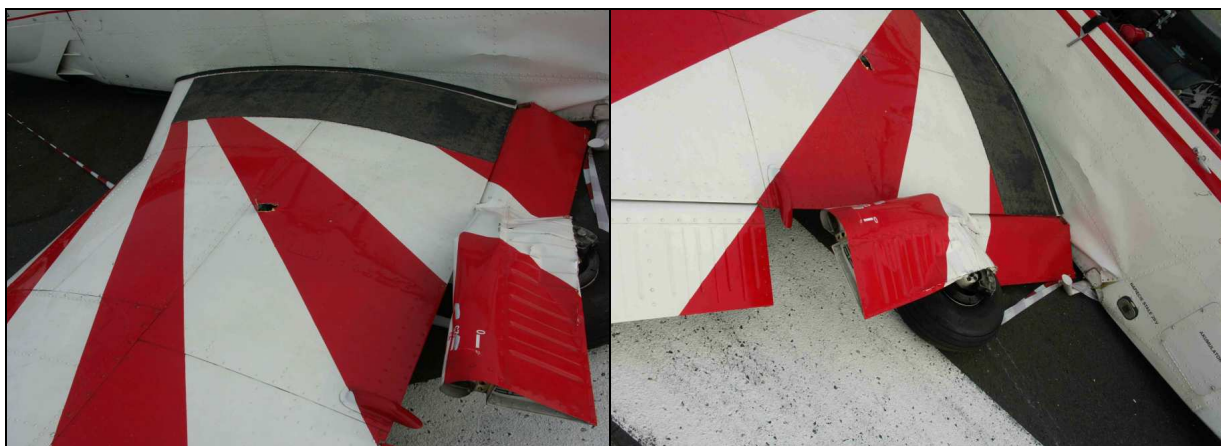
36, 37 – Zbliżenia na lewe skrzydło z lewej strony, widoczna zniszczona kłapa, koło wyłamanego podwozia głównego, przebite górne pokrycie w rejonie mocowania goleni podwozia głównego, zniszczone pokrycia lewej burty kadłuba i złamany stopień.

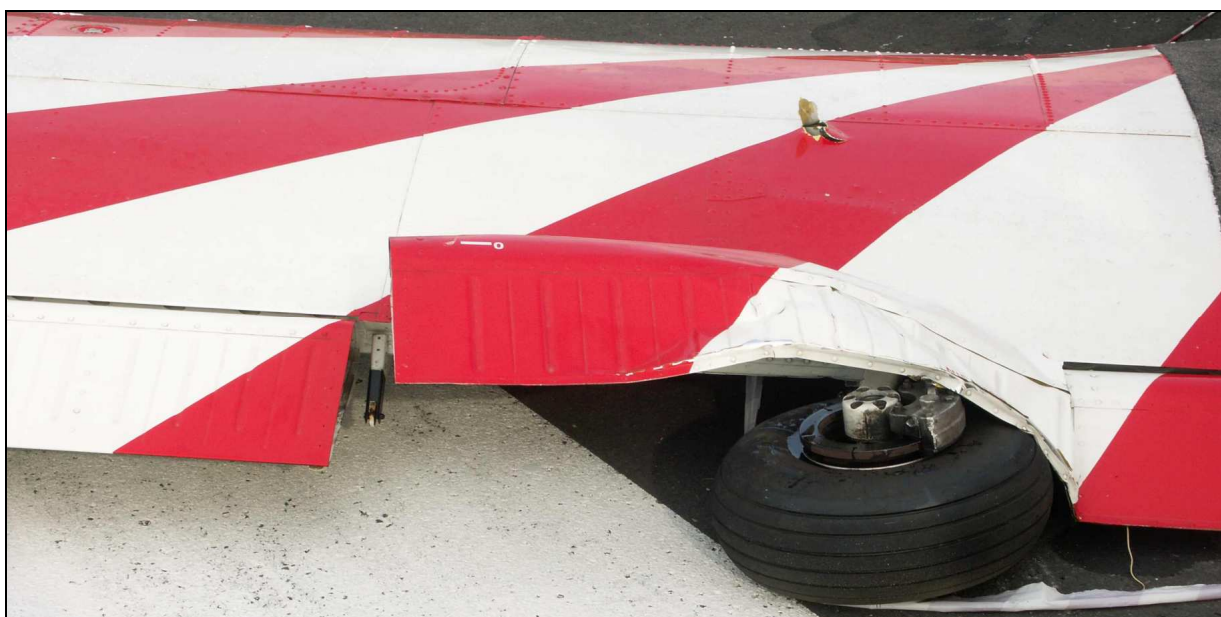
38 – Zbliżenie na lewe skrzydło od tyłu, widoczna zniszczona kłapa, koło wyłamanego podwozia głównego i przebite pokrycie górne w rejonie mocowania goleni podwozia.

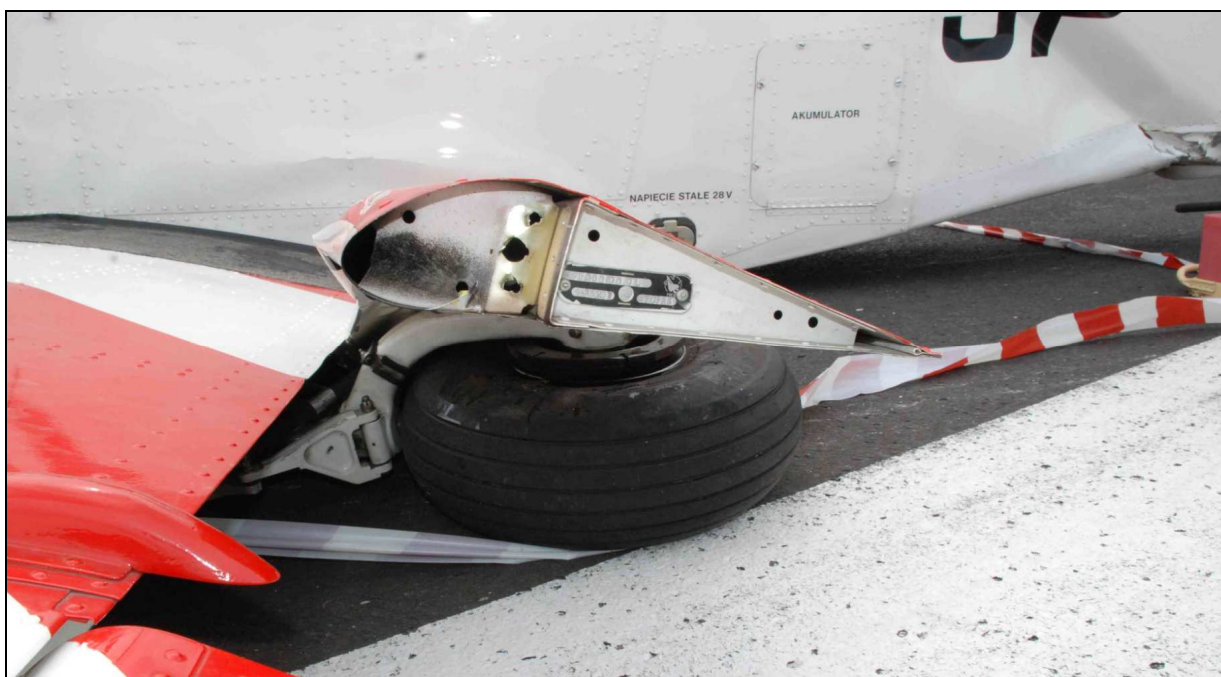
39 – Zbliżenie na lewe skrzydło z lewej strony, widoczna zniszczona kłapa, koło wyłamanego podwozia głównego i zniszczone pokrycia lewej burty kadłuba. [fot. Policja].
