ALBUM ILUSTRACJI
z wypadku samolotu PZL M-26 01 Iskierka; SP-DIF
16 czerwca 2010 r., lotnisko Mielec [EPML]

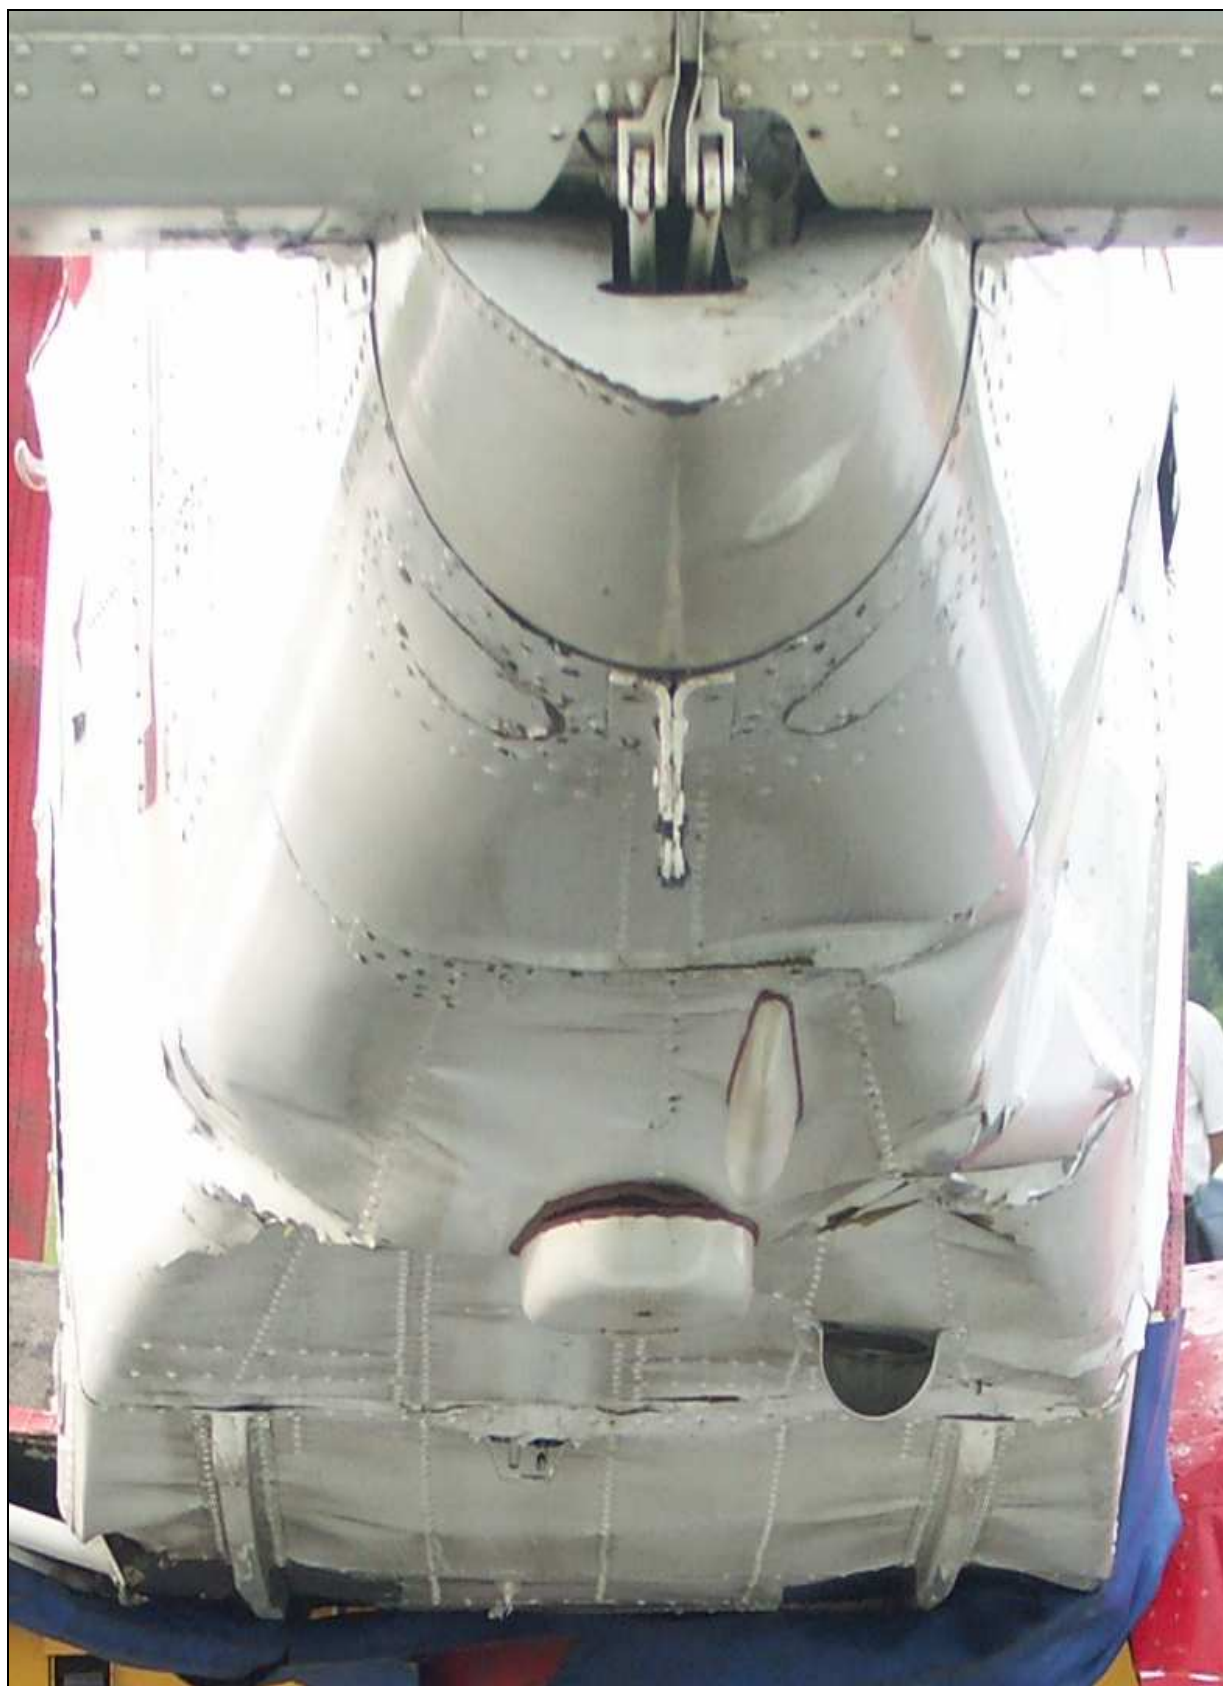
40 – Zbliżenie na zniszczone dolne pokrycia tylnej części kadłuba – widok od tyłu.

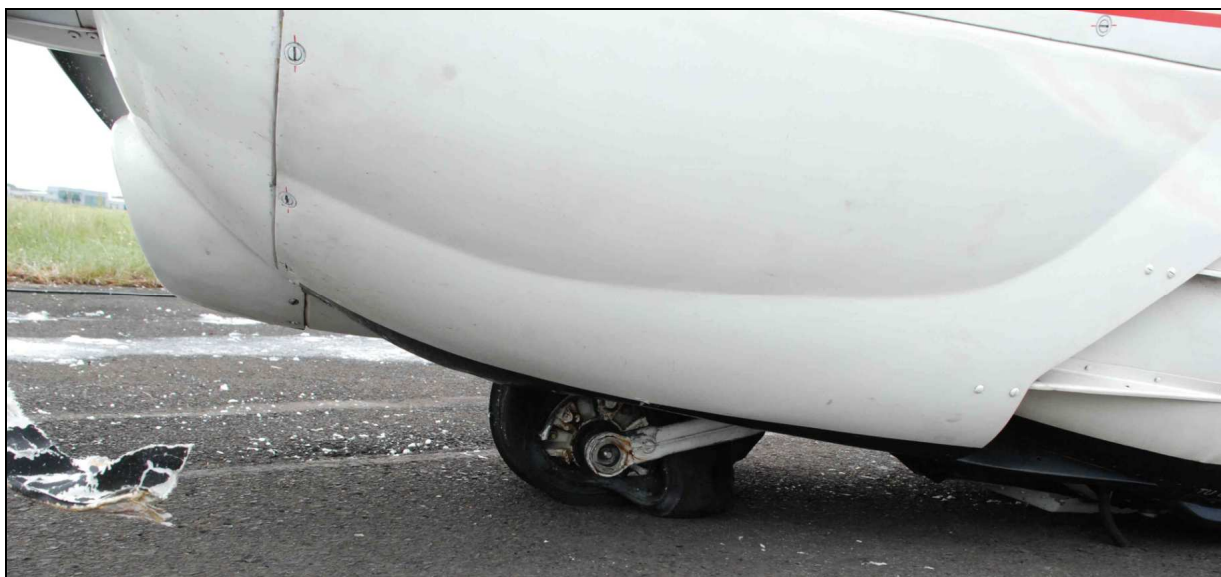
41 – Zbliżenie na dolną osłonę silnika, pod nią widoczne wyłamane podwozie przednie – widok z lewej strony [foto: Policja].

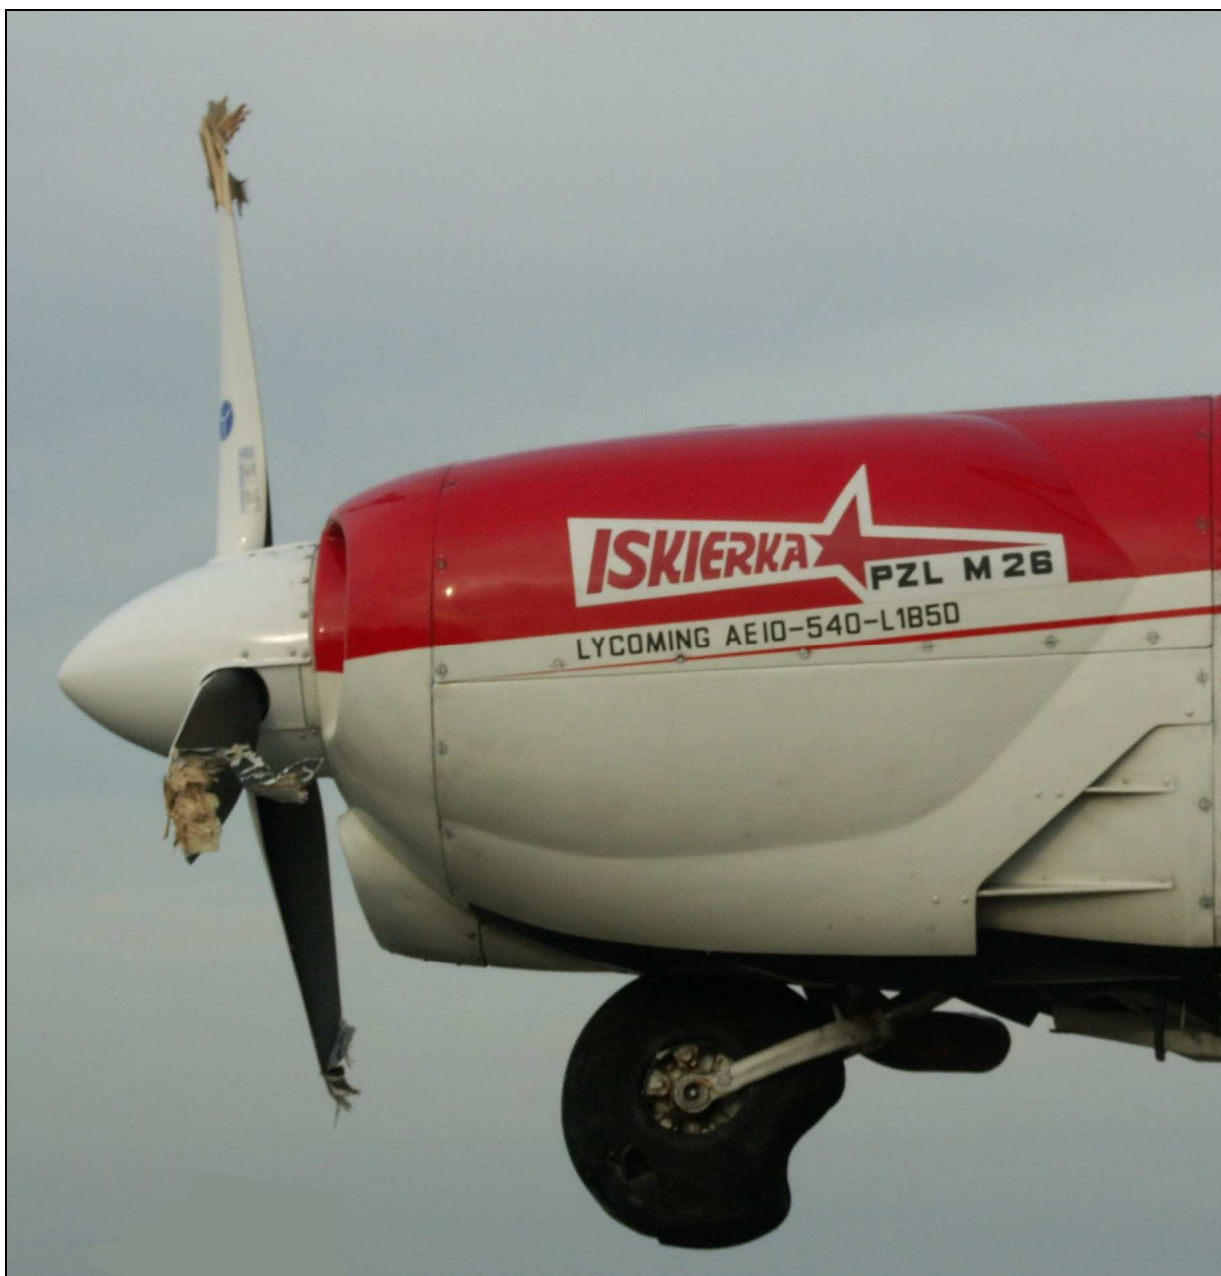
42 – Zniszczone śmigło i osłony silnika, pod nimi wyłamane podwozie przednie – widok z lewej strony po uniesieniu samolotu.

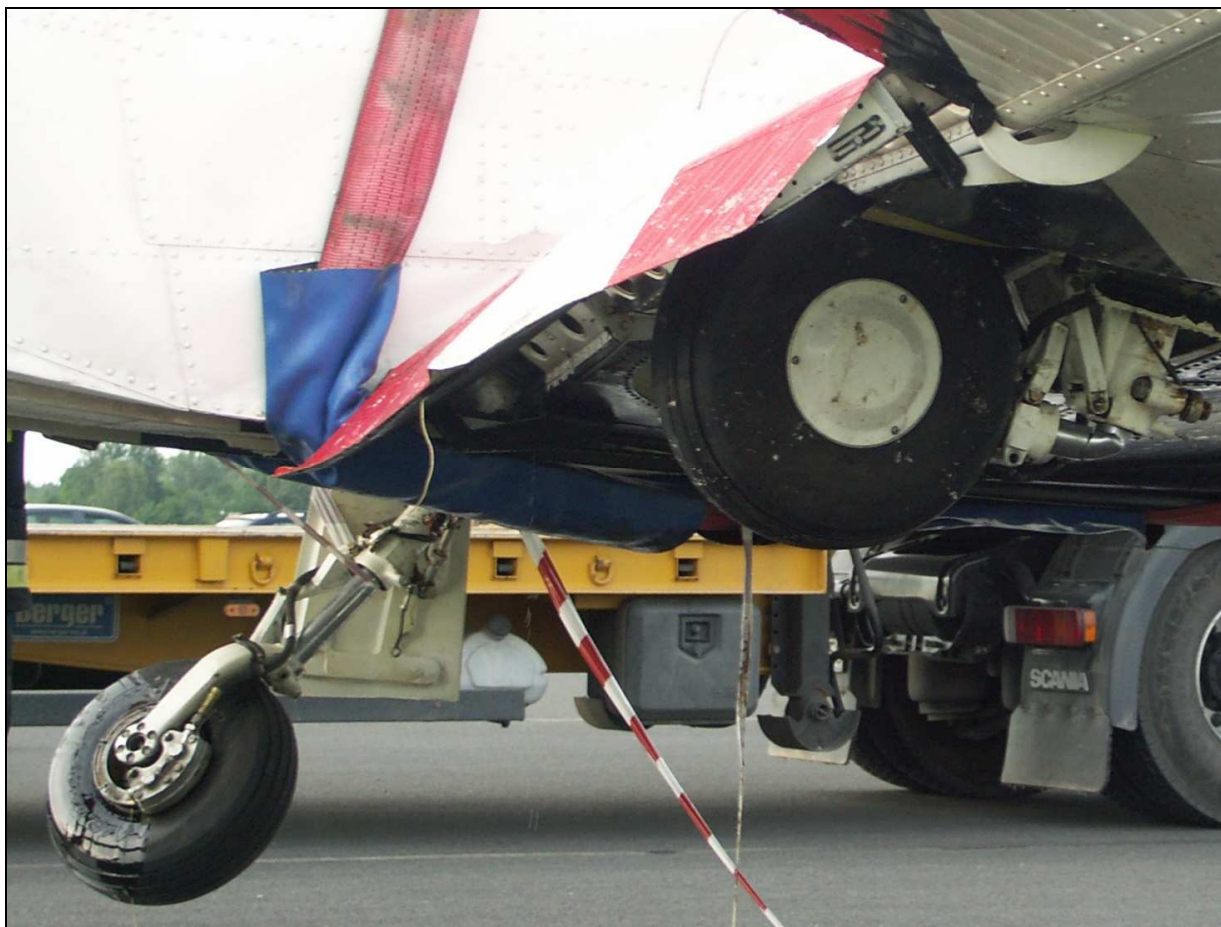
43 – Widok na podwozie główne po uniesieniu samolotu – po lewej stronie kadru wyłamane z zamocowania lewe podwozie główne, po prawej stronie kadru złamane ku tyłowi prawe podwozie główne.

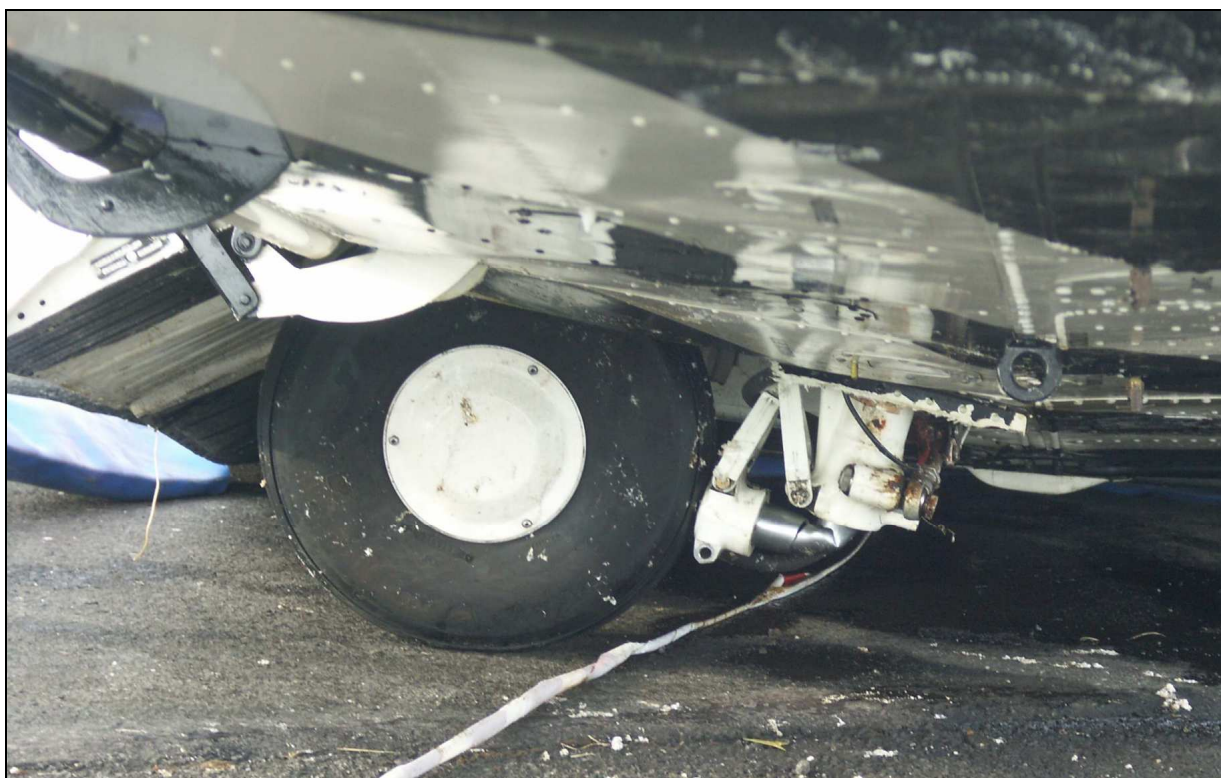
44 – Zbliżenie na złamane ku tyłowi prawe podwozie główne (stan przed podniesieniem samolotu).

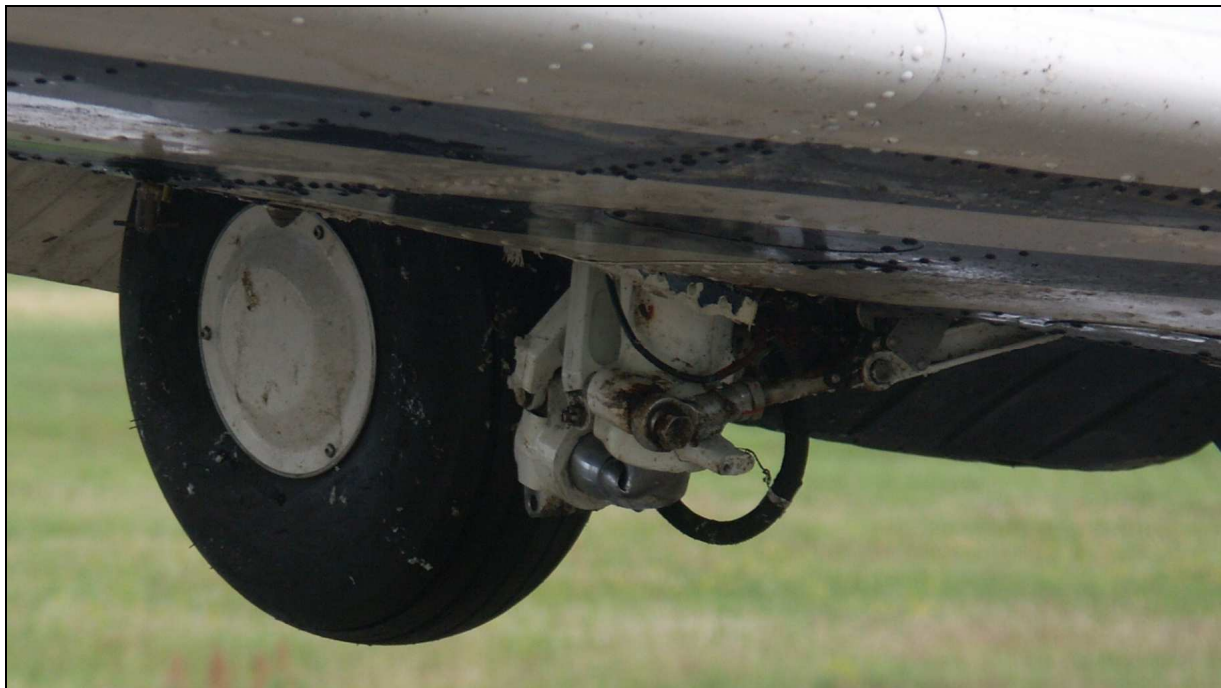
45 – Zbliżenie na złamane ku tyłowi prawe podwozie główne (stan po podniesieniu samolotu).

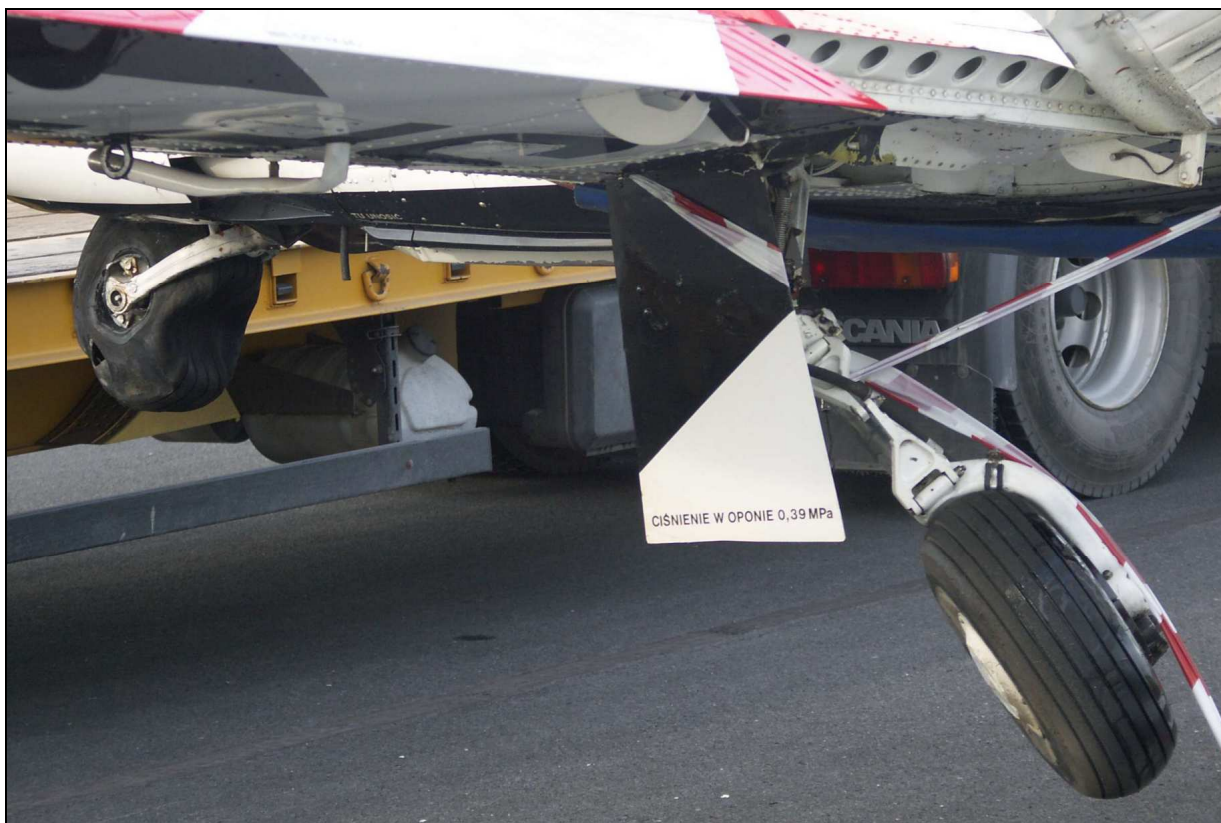
46 – Widok na wyłamane podwozie przednie (z lewej strony kadru) i wyłamane lewe podwozie główne (z prawej strony kadru).

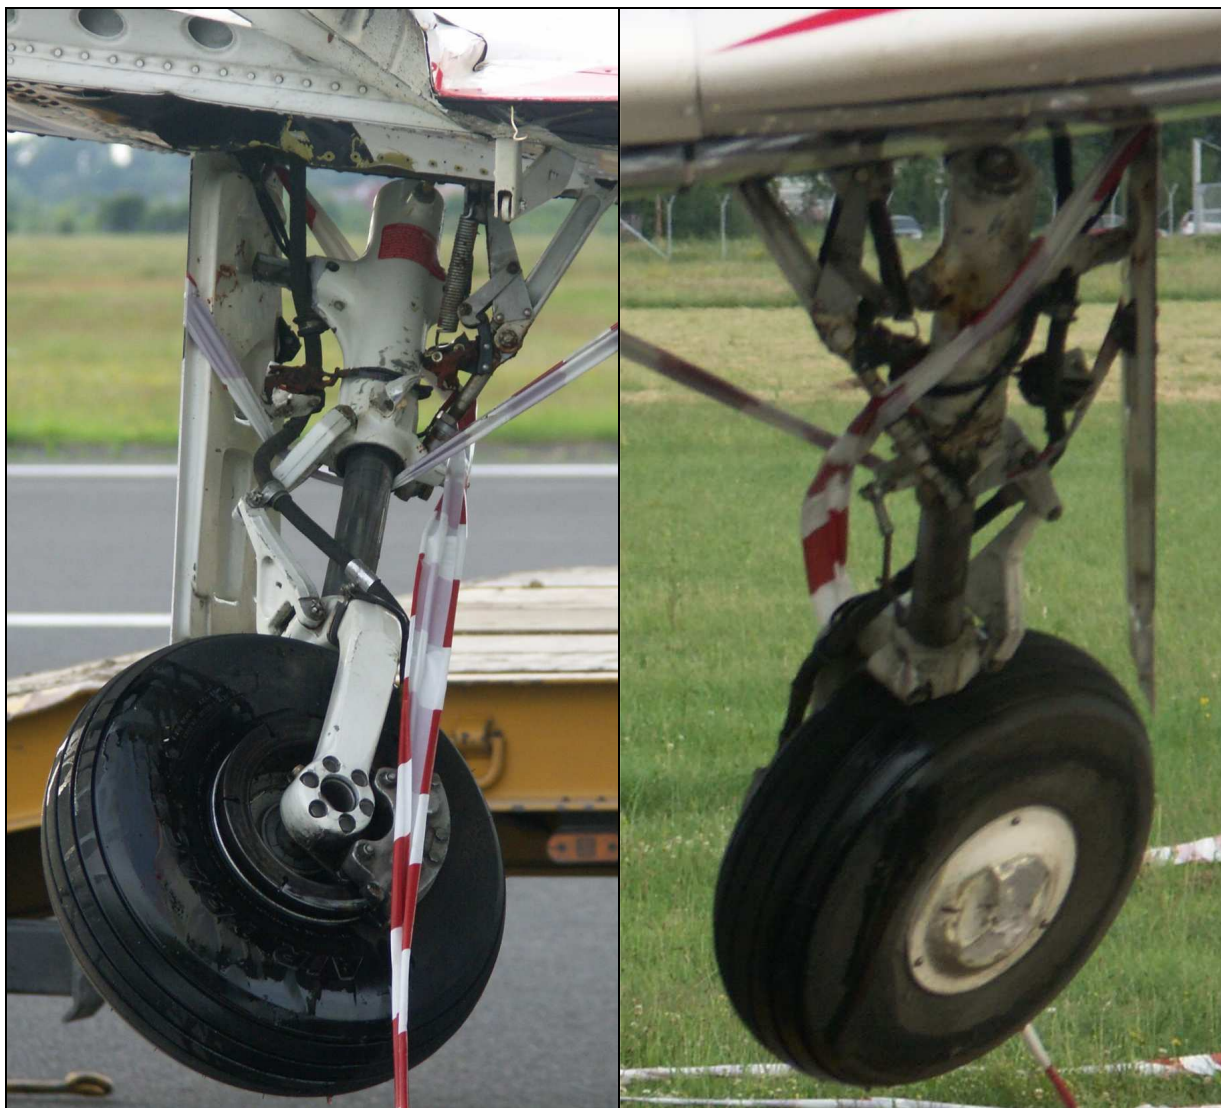
47, 48 – Wyłamane lewe podwozie główne, pokazane z obu stron po uniesieniu samolotu.

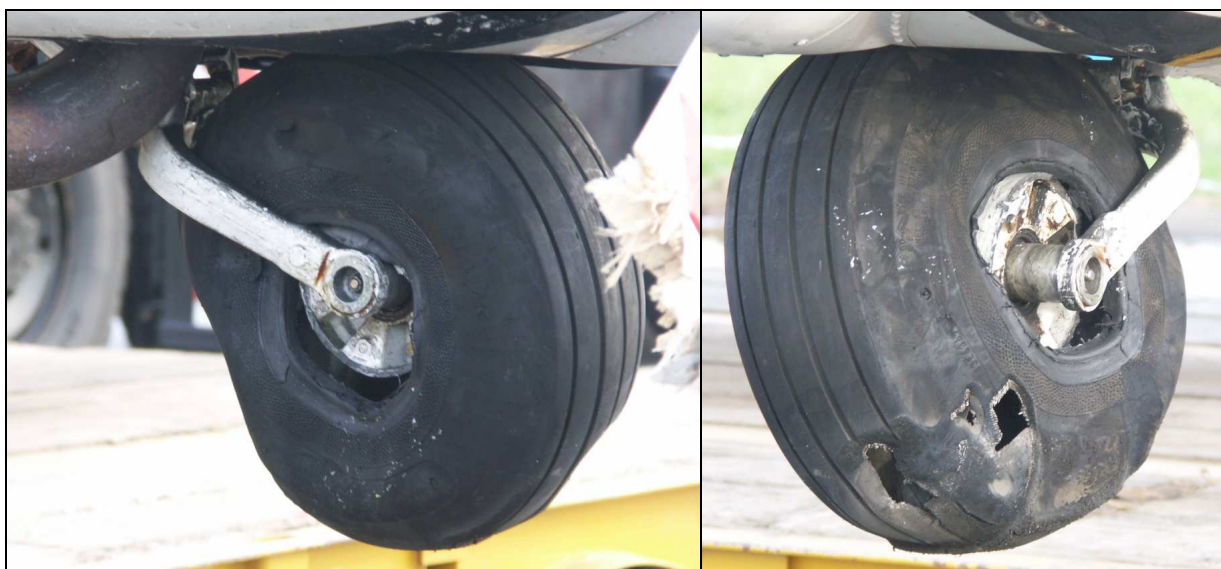
49, 50 – Wyłamane podwozie przednie, pokazane z obu stron po uniesieniu samolotu. Zwraca uwagę stopień zniszczenia obręczy koła i ogumienia.

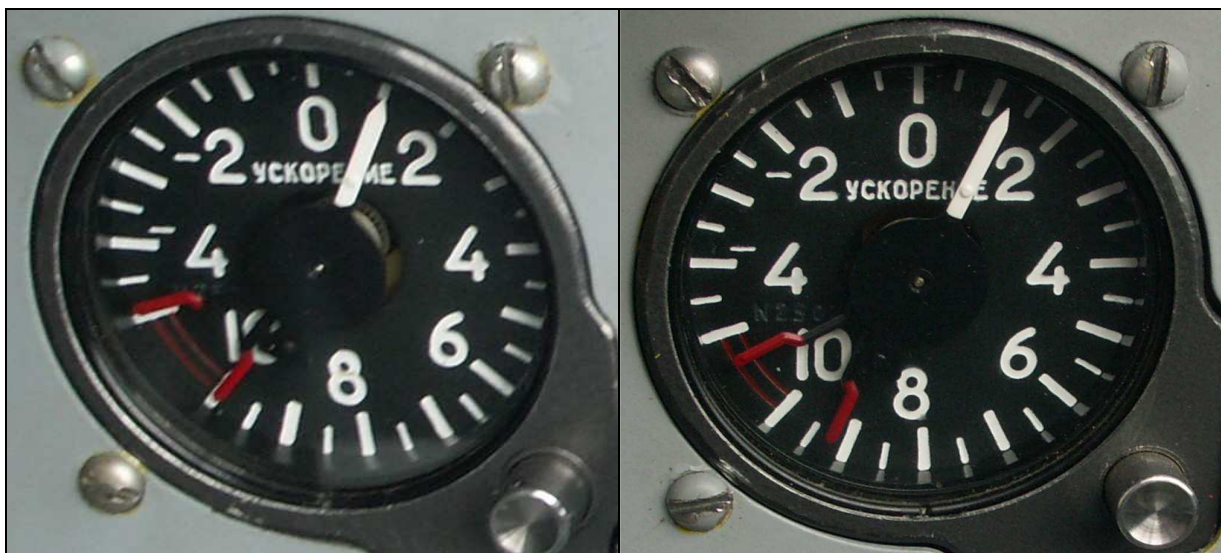
55, 56 – Zbliżenie na przeciążeniomierze przedniej (po lewej stronie) i tylnej (po prawej stronie) tablicy przyrządów. Zarejestrowane podczas wypadku przeciążenie dodatnie ok. 8,5-10 „g” (w chwili zderzenia z ziemią) i ujemne ok. 4,8-5,5 „g” (wskutek odbicia po przyziemieniu).

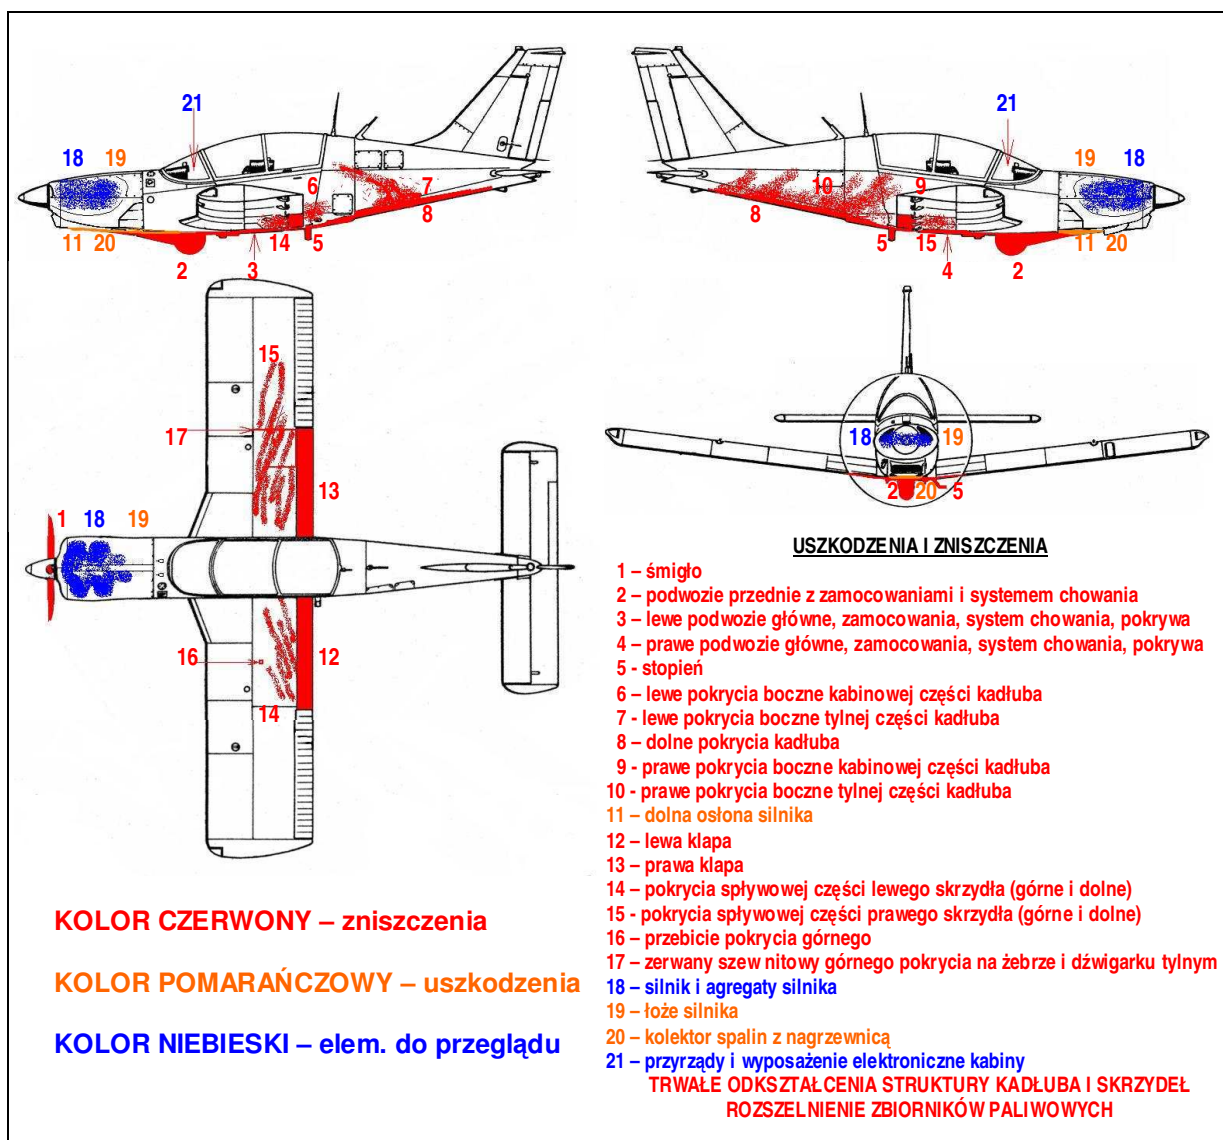
63 – Zniszczenia i uszkodzenia zaznaczone schematycznie na rysunku samolotu w 4 rzutach.
