## **RAPORT KOŃCOWY**

### **z badania zdarzenia statku powietrznego o maksymalnym ciężarze startowym nie przekraczającym 2250 kg\***

**6. Rodzaj, typ, znaki rozpoznawcze, właściciel statku powietrznego, użytkownik, opis uszkodzeń:**

Znaki rozpoznawcze: SP-DIF.

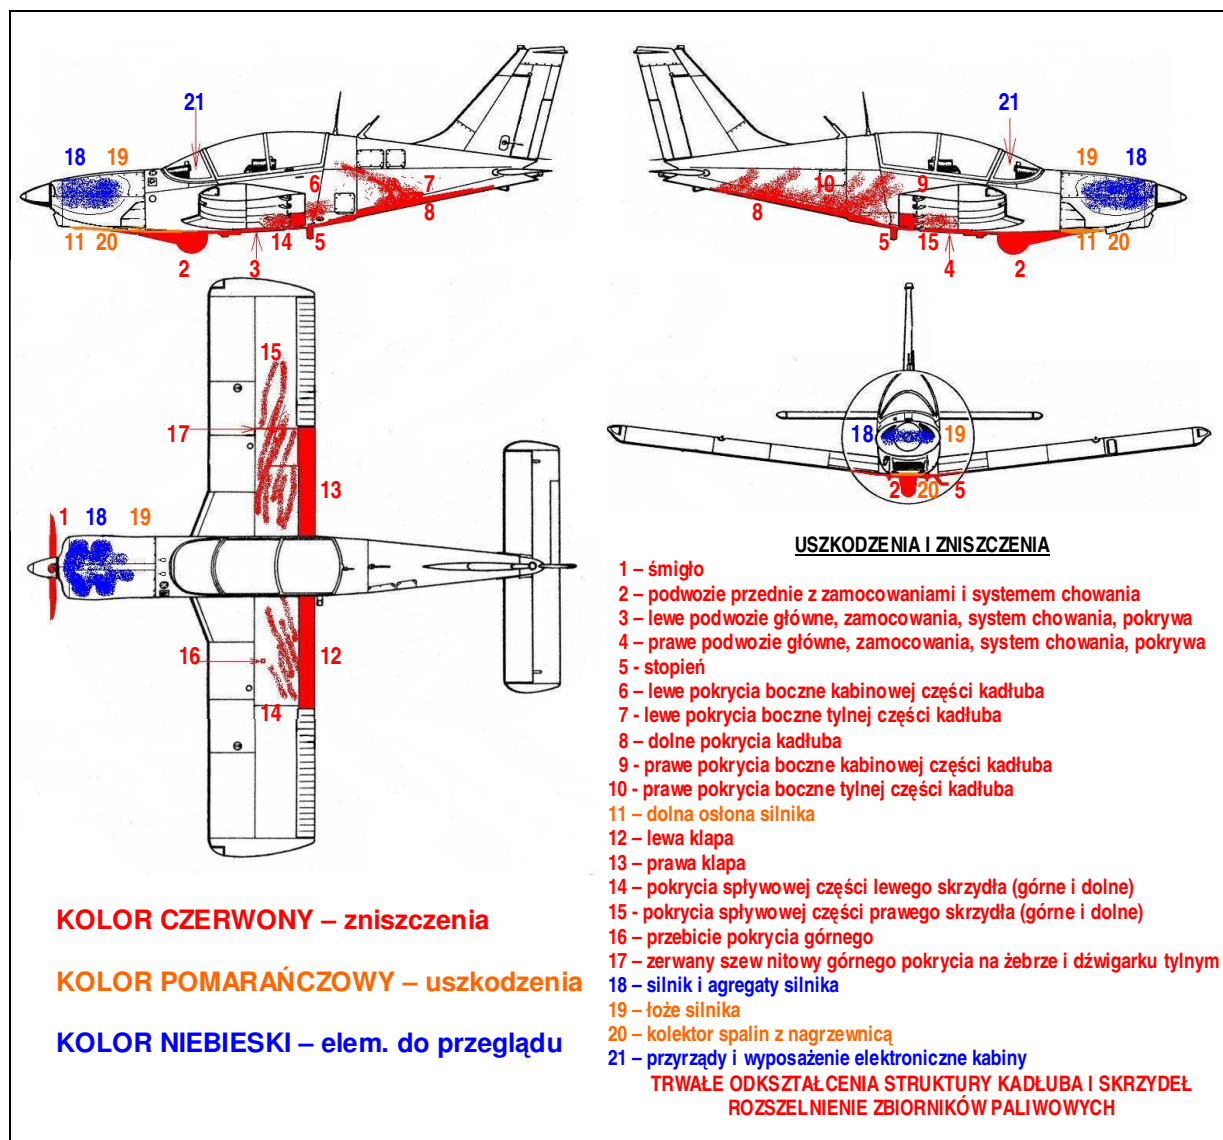
**Opis uszkodzeń:** w wyniku wypadku całkowicie zniszczony płatowiec, silnik i wyposażenie kwalifikuje się do przeglądu i ewentualnej naprawy.

Zniszczenia i uszkodzenia zaznaczone schematycznie na rysunku samolotu w 4 rzutach.

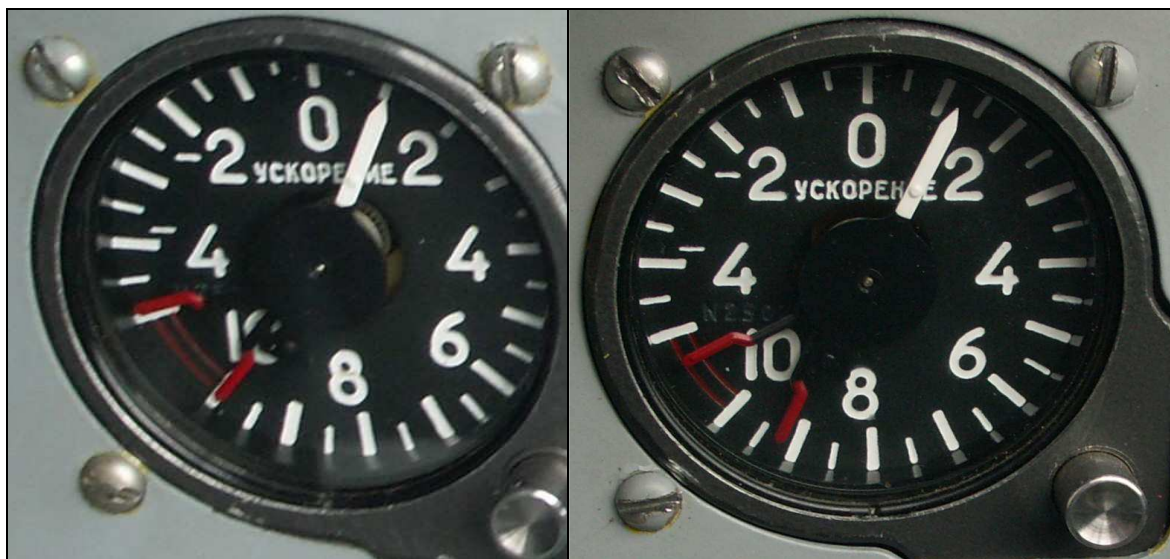
Zbliżenie na przeciążeniomierze przedniej (po lewej stronie) i tylnej (po prawej stronie) tablicy przyrządów. Zarejestrowane podczas wypadku przeciążenie dodatnie ok. 8,5-10 „g” (w chwili zderzenia z ziemią) i ujemne ok. 4,8-5,5 „g” (wskutek odbicia po przyziemieniu).

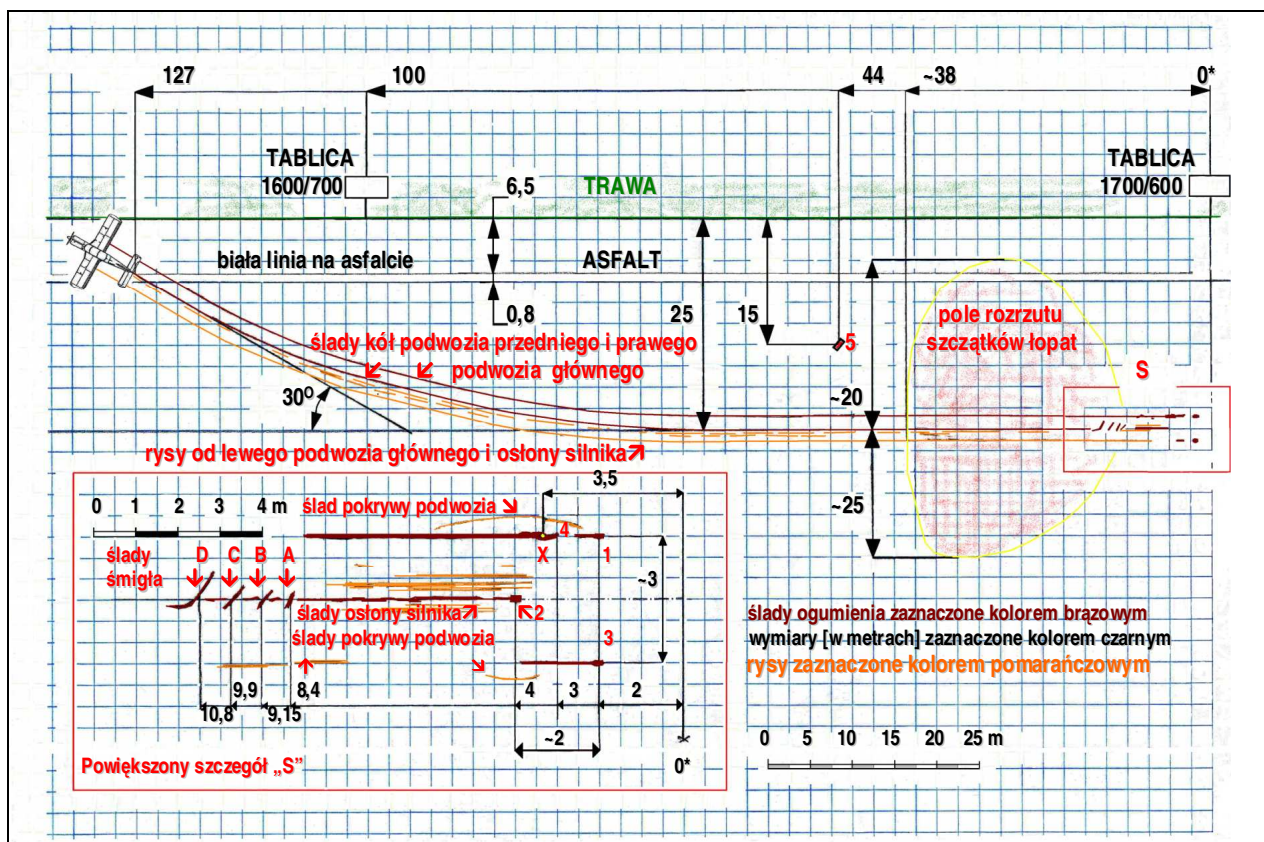
W następstwie uderzenia nastąpiło wyłamanie podwozia przedniego i kół podwozia głównego samolotu. Samolot przemieszczał się po pasie łamiąc łopaty śmigła z jednoczesną utratą kierunku w prawo o 30<sup>0</sup> względem osi pasa. Po przemieszczeniu się na odległość 127 m samolot zatrzymał się. Samolot został zniszczony / zdjęcia zniszczenia poszczególnych

elementów samolotu w Albumie Ilustracji dołączonego do raportu /. Pilot nie doznał żadnych obrażeń i opuścił samolot o własnych siłach.
