## **RAPORT KOŃCOWY**

### **z badania zdarzenia statku powietrznego o maksymalnym ciężarze startowym nie przekraczającym 2250 kg\***

6. Rodzaj, typ, znaki rozpoznawcze, właściciel statku powietrznego, użytkownik, opis uszkodzeń: Szybowiec SZD-48-3 Jantar std 3 o znakach rozpoznawczych SP-3274 – własność Aeroklubu Leszczyńskiego.

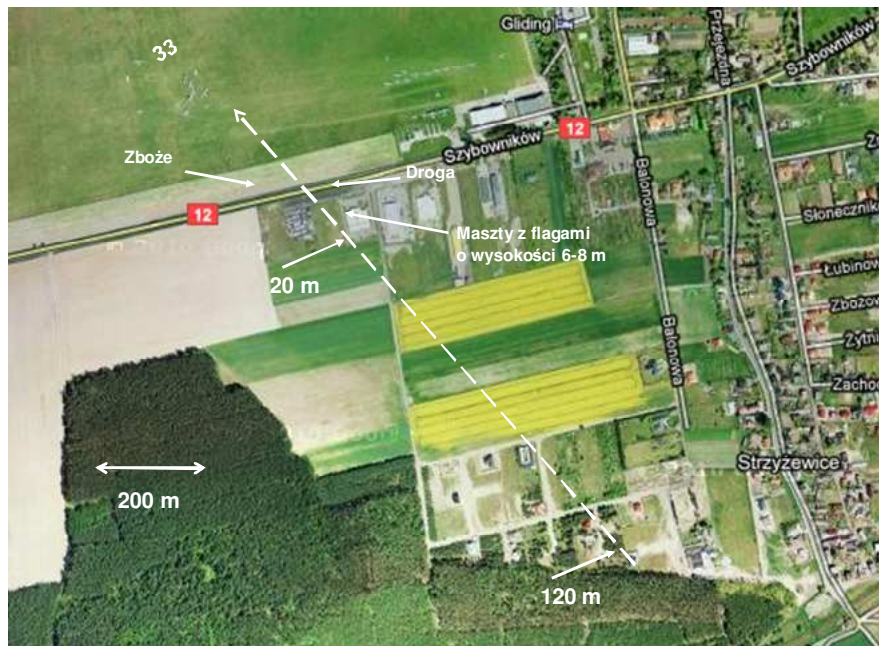
Zdjęcie 1. Trasa lotu szybowca Jantar po czwartym zakręcie (zdjęcie Google)

W ostatniej fazie szybowania miał wypuszczone hamulce na około 5 cm. W czasie przelotu nad drogą prędkość lotu spadła do wartości 80 km/h. W związku z tym pilot ocenił, że taka prędkość jest zbyt mała i rozpędził szybowiec do prędkości 100-105 km/h. W związku z tym nastąpiła nieznaczna utrata wysokości. Nad pasem zboża o wysokości około 1,5 pilot rozpoczął wyrównanie. W czasie wyrównania obserwował punkt zakończenia wyrównania. Pilot planował w ostatnim etapie wyrównania wypuścić hamulce aerodynamiczne, przyziemić i dotoczyć się do „strzały”. Ograniczników miejsca lądowania nie było. Niewłaściwy podział uwagi w czasie podejścia do lądowania spowodował brak kontroli wysokości lotu nad przeszkodą w trakcie wyrównania i zaczepienie końcówką lewego skrzydła szybowca o rosnące na skraju lotniska zboże. Spowodowało gwałtowne wyhamowanie prędkości lotu, przyziemienie, obrót o 180° i uszkodzenie szybowca.

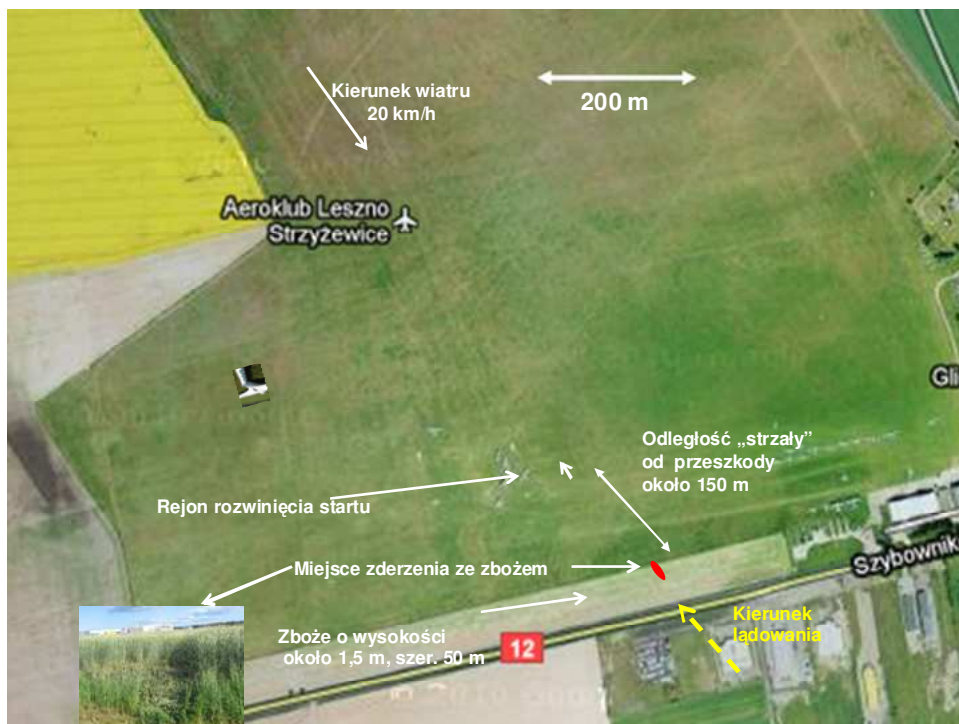
Zdjęcie 2. Szkic rozłożenia startu w stosunku do drogi i przeszkód terenowych (zdjęcie Google)

1. Nadmierna koncentracja pilota na miejscu przyziemienia co spowodowało niewłaściwą ocenę wysokości lotu.
2. Mała odległość (około 150 m) rozmieszczenia znaku lądowania typu „strzała” od przeszkody o wysokości 1,5 metra co zdecydowanie utrudniło lądowanie pilotowi o małym doświadczeniu w wykonywaniu lotów na tym typie szybowca. Dostępny teren umożliwia rozwinięcie znaków na znacznie większej odległości.

18. Zastosowane środki profilaktyczne: Komentarz: w czasie rozwijania znaków lądowania należy brać pod uwagę charakterystyki lotne szybowców i umiejętności pilotów wykonujących loty w danym dniu, w tym szczególnie pilotów o małym doświadczeniu w lotach na danym typie szybowca.
