**MINISTERSTWO INFRASTRUKTURY
PAŃSTWOWA KOMISJA BADANIA WYPADKÓW LOTNICZYCH**

RAPORT KOŃCOWY

Zdarzenie nr: 619/10

Statek powietrzny: F-100, D-AGPH

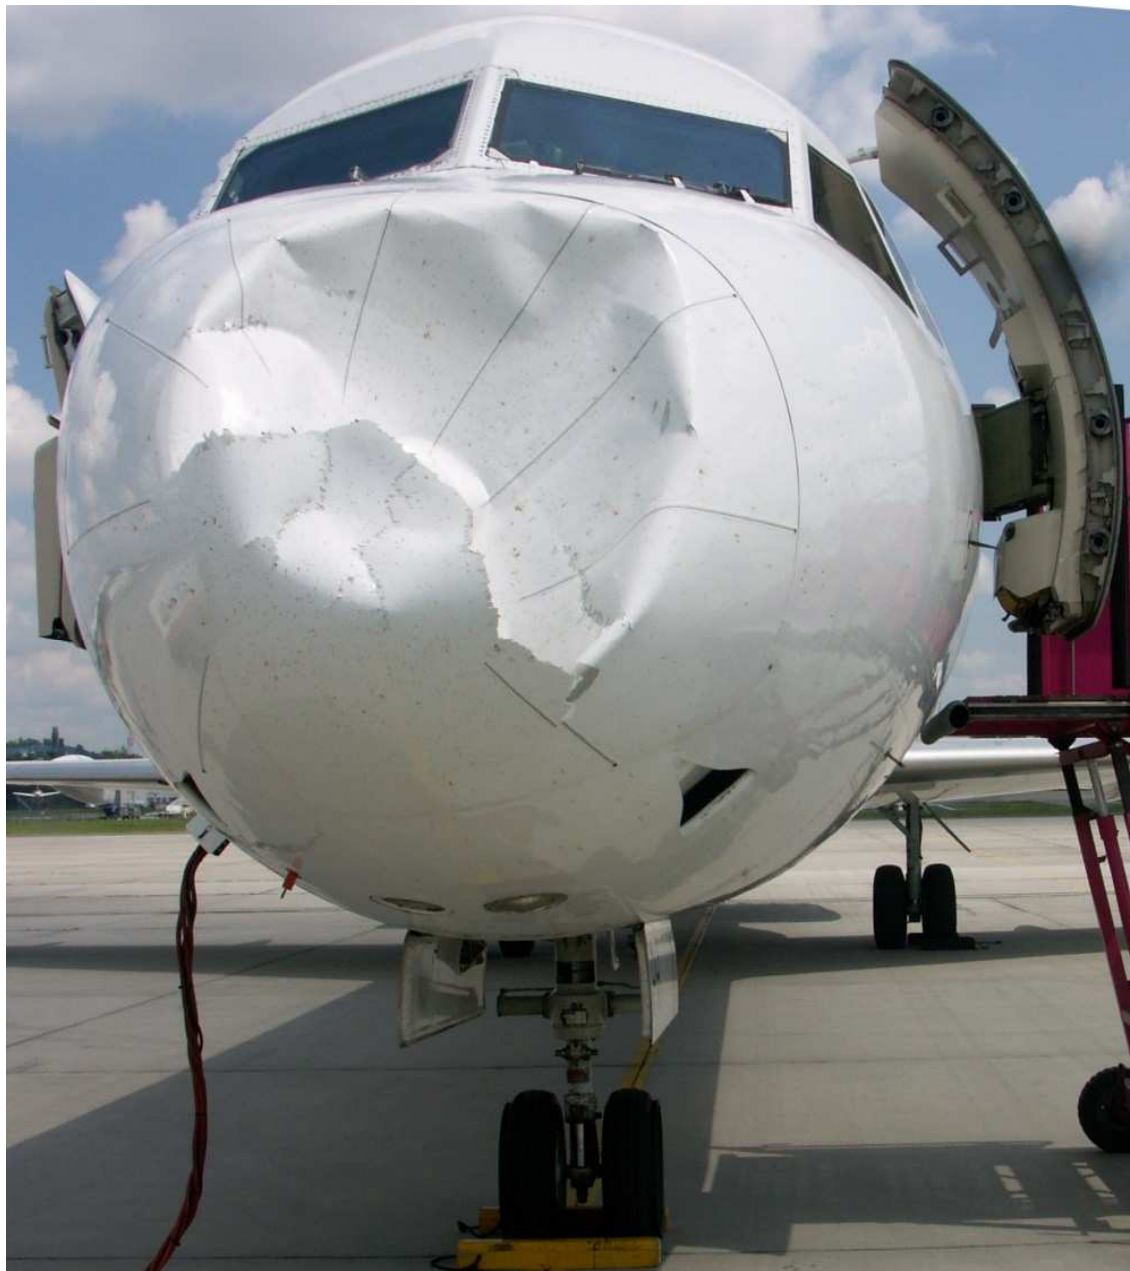
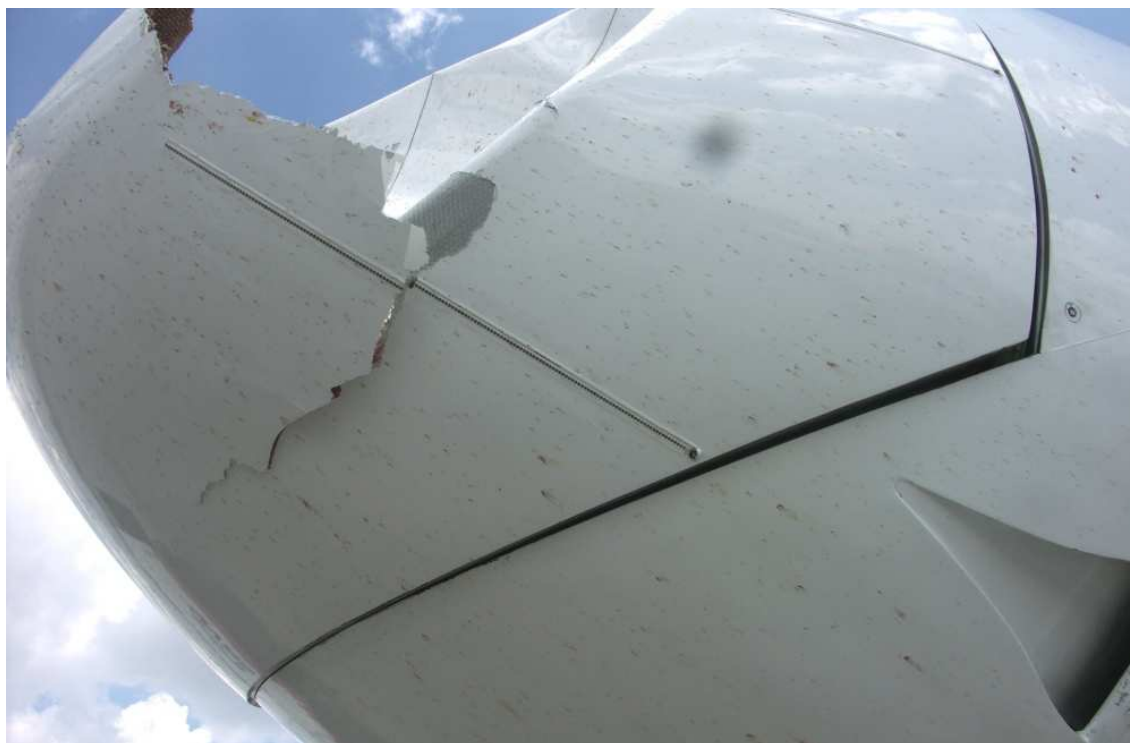
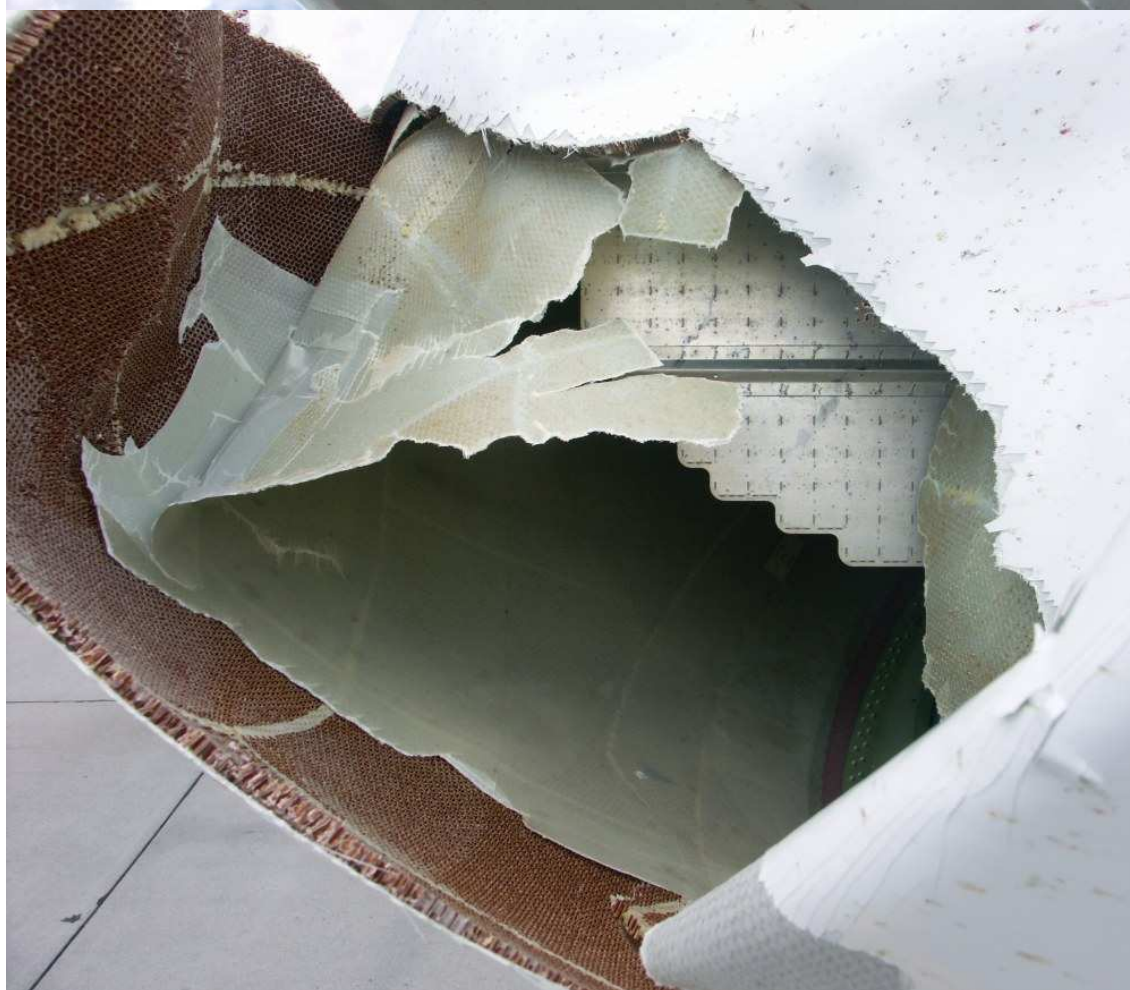
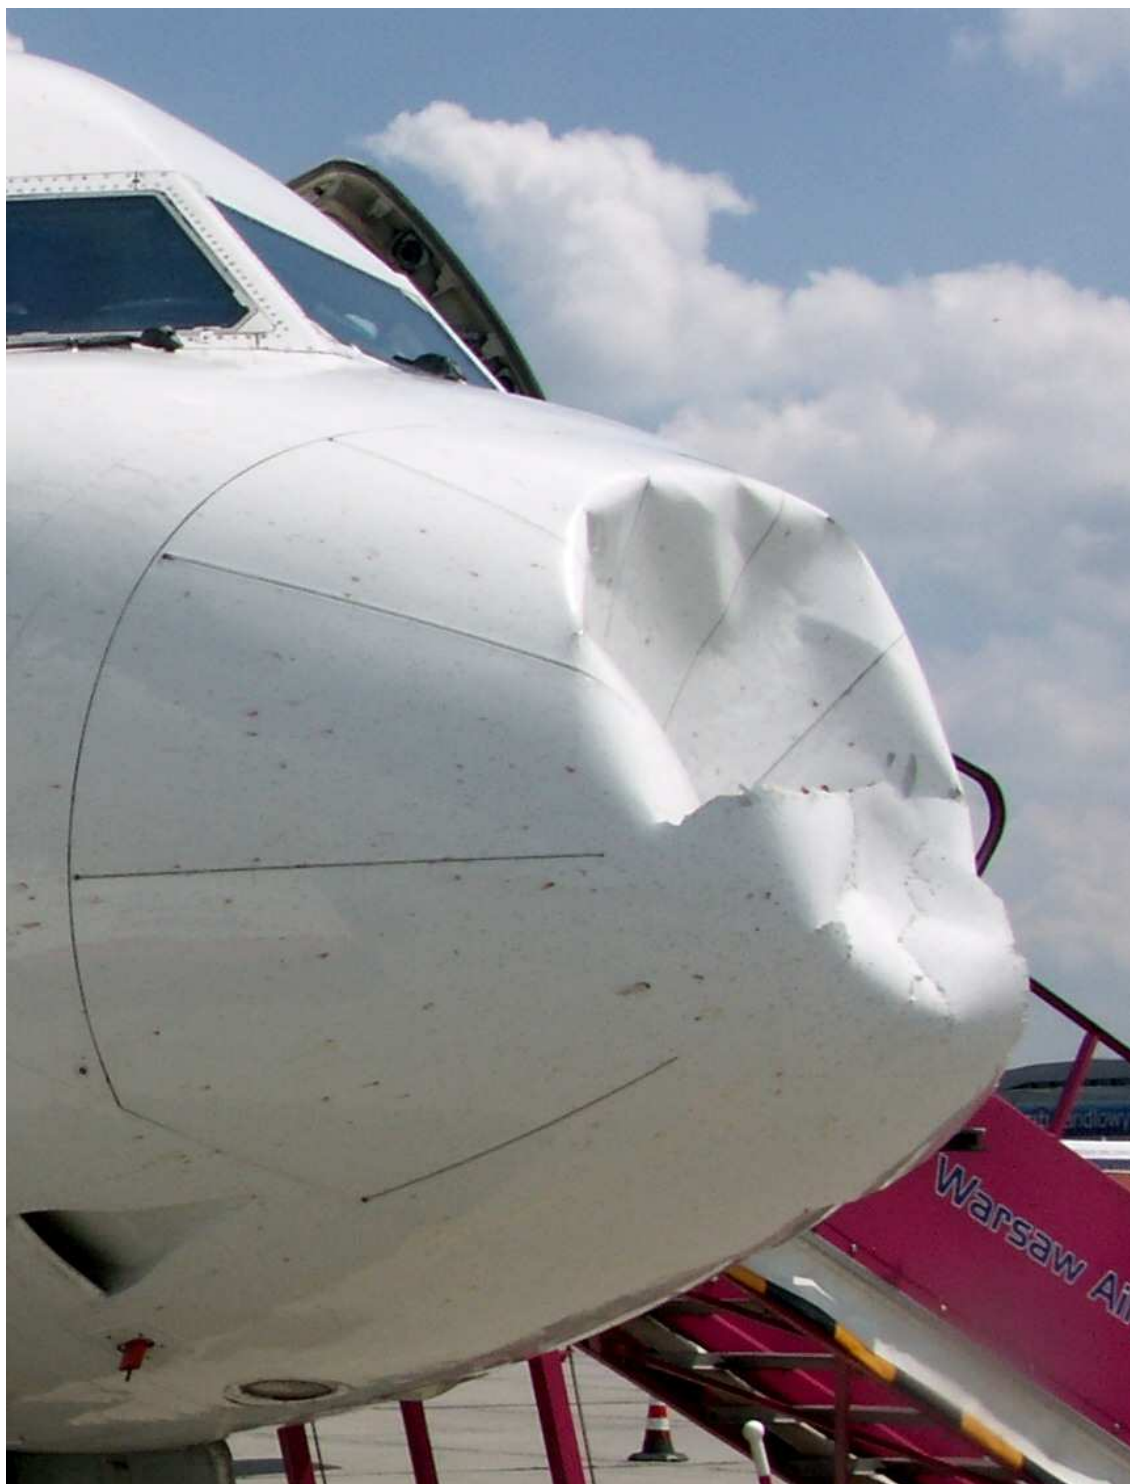
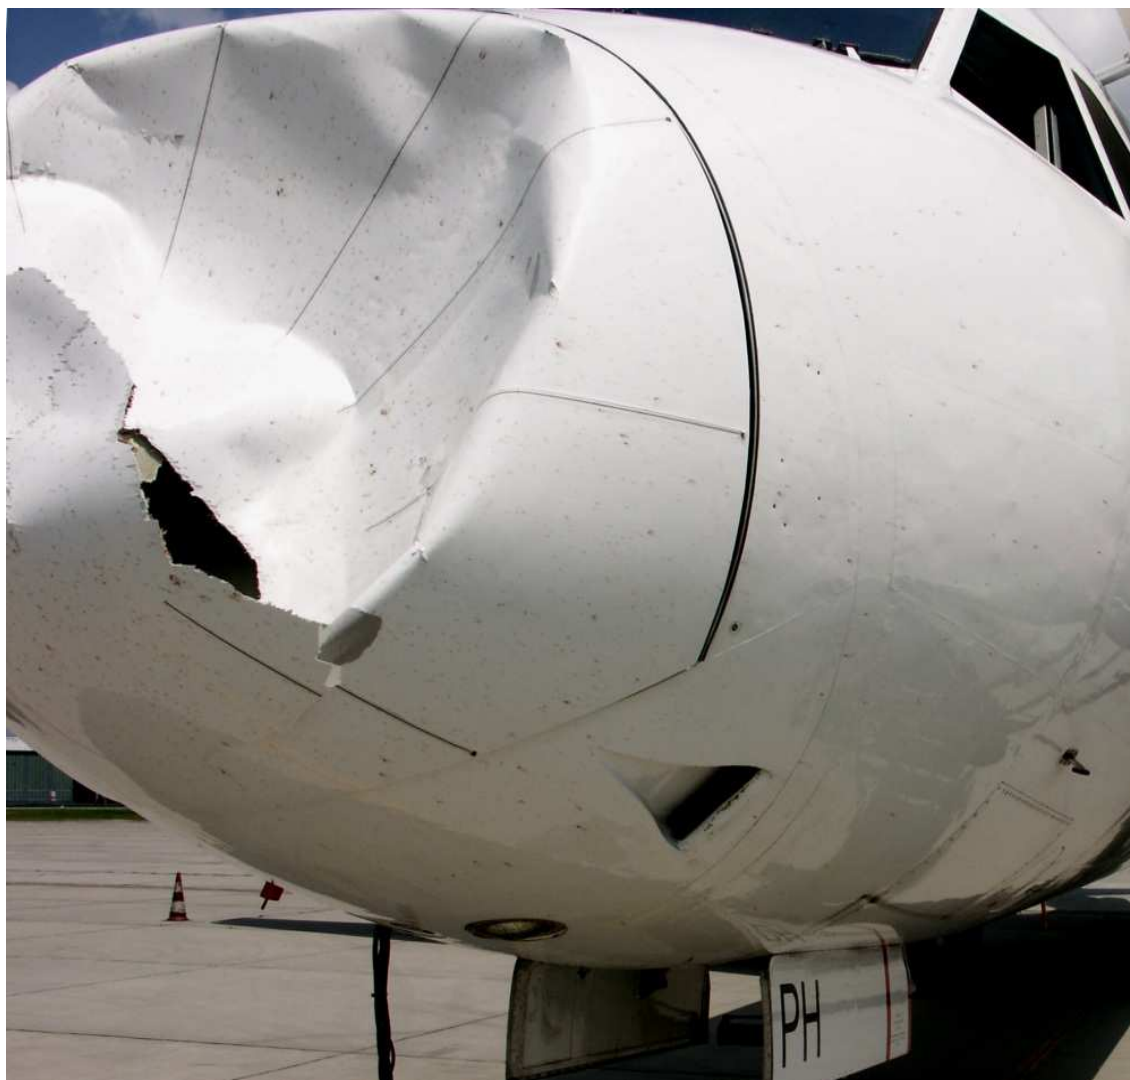
Uszkodzeniu uległa osłona radaru pogodowego w części centralnej z przemieszczeniem w dół w lewą stronę.

- (...) brak innych uszkodzeń strukturalnych oprócz uszkodzeń osłony radaru, która uległa deformacji i perforacji;
- wewnętrzna warstwa materiału (osłony radaru) uległa rozwarstwieniu (delaminacji) na powierzchni od 66-70%;
- brak oznak zderzenia z ptakiem lub innego rodzaju śladów zderzenia;
- wymienionych problemów z IAS na L/H EFIS nie można było odtworzyć na ziemi i były one związane z turbulencją spowodowaną przez uszkodzoną osłonę radaru;
- na powierzchni anteny radaru stwierdzono niewielkie ślady otarcia oraz przetarcia trzech przewodów (...).

Opisane uszkodzenia ilustrują poniższe zdjęcia wykonane przez członków Komisji po przybyciu na płytę lotniska Warszawa-Okęcie.

Powstałe uszkodzenia są charakterystyczne dla zjawiska implozji.

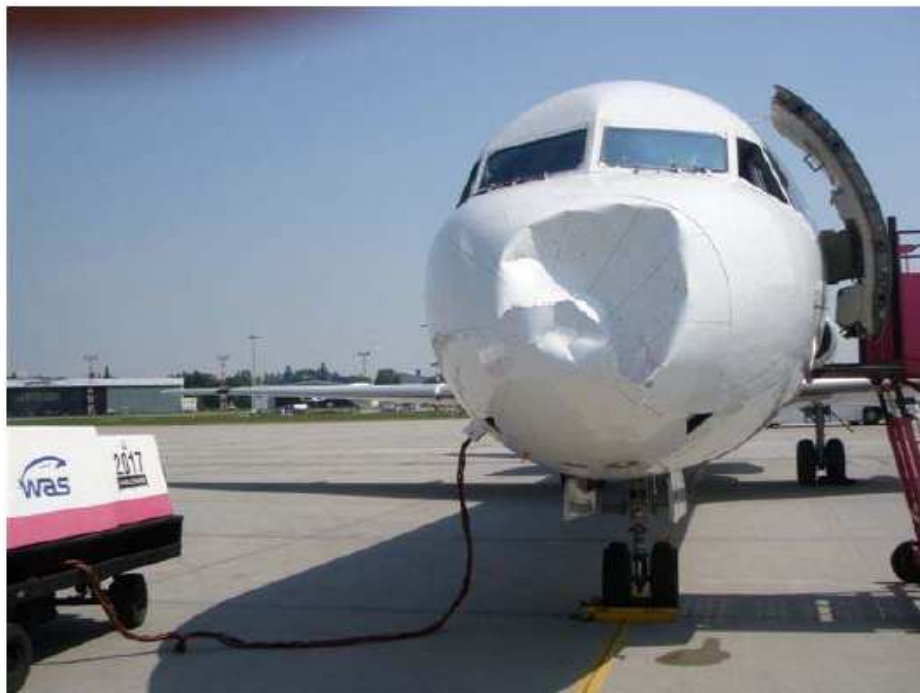
Widok ogólny wklęsniętej osłony
Zdjęcie 1

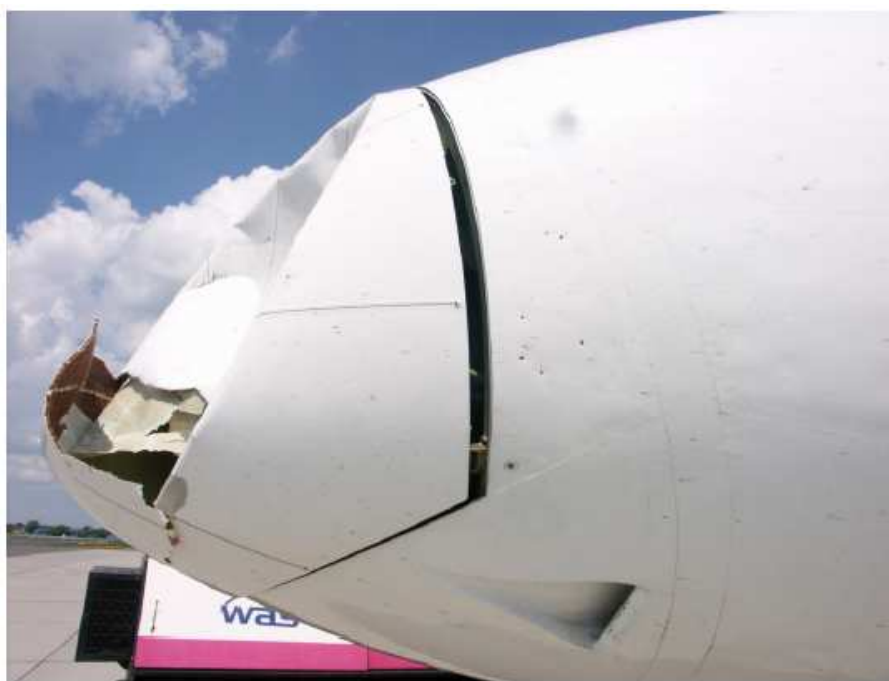
Widok ogólny wklęsniętej osłony
Zdjęcie 2

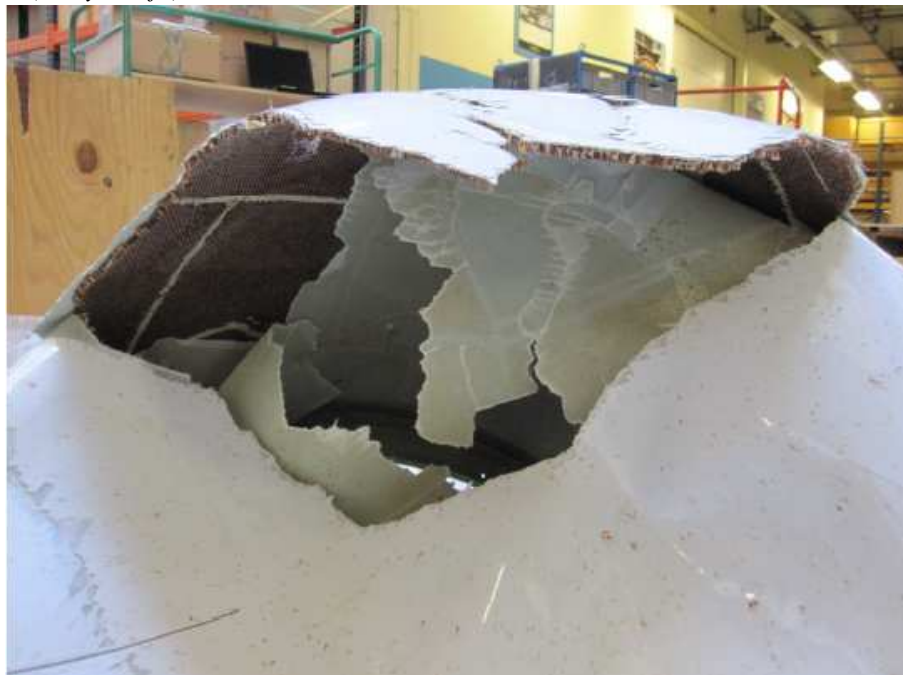
2. Nie znaleziono żadnych śladów uszkodzeń na skutek uderzeń (np. takich jak po zderzeniu z ptakami).
3. Okazuje się, że struktura materiału „plastra miodu” była nadal w stanie nienaruszonym w miejscach, połączeń z warstwami włókna szklanego, które znaleziono oddzielone od „plastra miodu” i wykazujące tylko śladowe ilości łączącej żywicy. Zazwyczaj ślady żywicy wiążącej świadczą o dobrej przyczepności. Fokker Services spodziewała się zobaczyć więcej śladów lub pozostałości struktury plastra miodu w żywicy związanej z warstwami oderwanego włókna szklanego. Patrz zdjęcia 5 i 6.

Szczegóły struktury „plastra miodu” i warstwy powłoki wewnętrznej
Zdjęcie 5

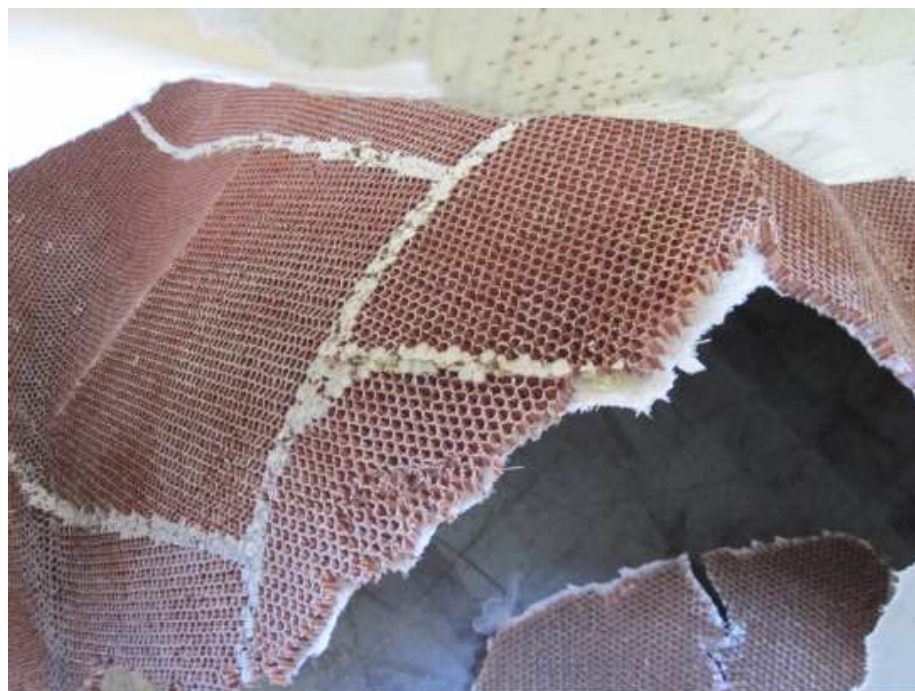
Szczegóły struktury „plastra miodu” i warstwy powłoki wewnętrznej
Zdjęcie 6

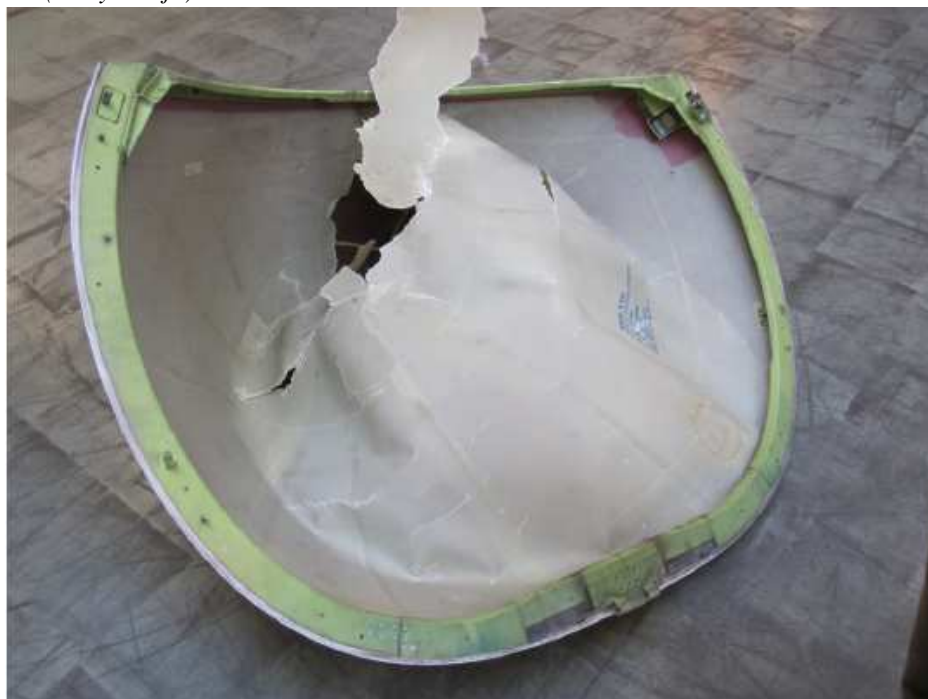
Rozwarstwione warstwy wewnętrzne
Zdjęcie 8 (numeracja zgodna z oryginałem)

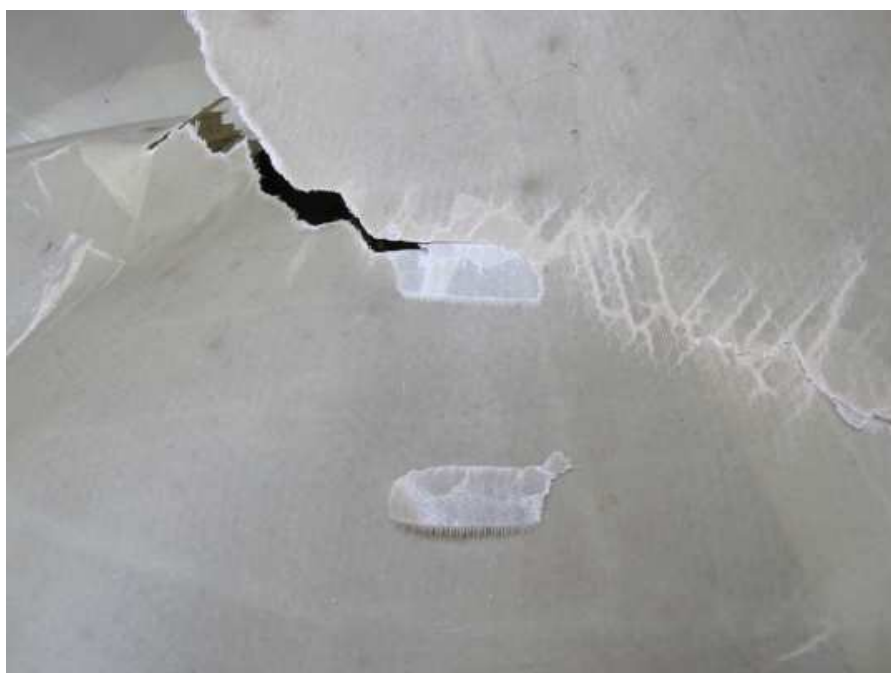
Rozwarstwione warstwy wewnętrzne
Zdjęcie 7 (numeracja zgodna z oryginałem)

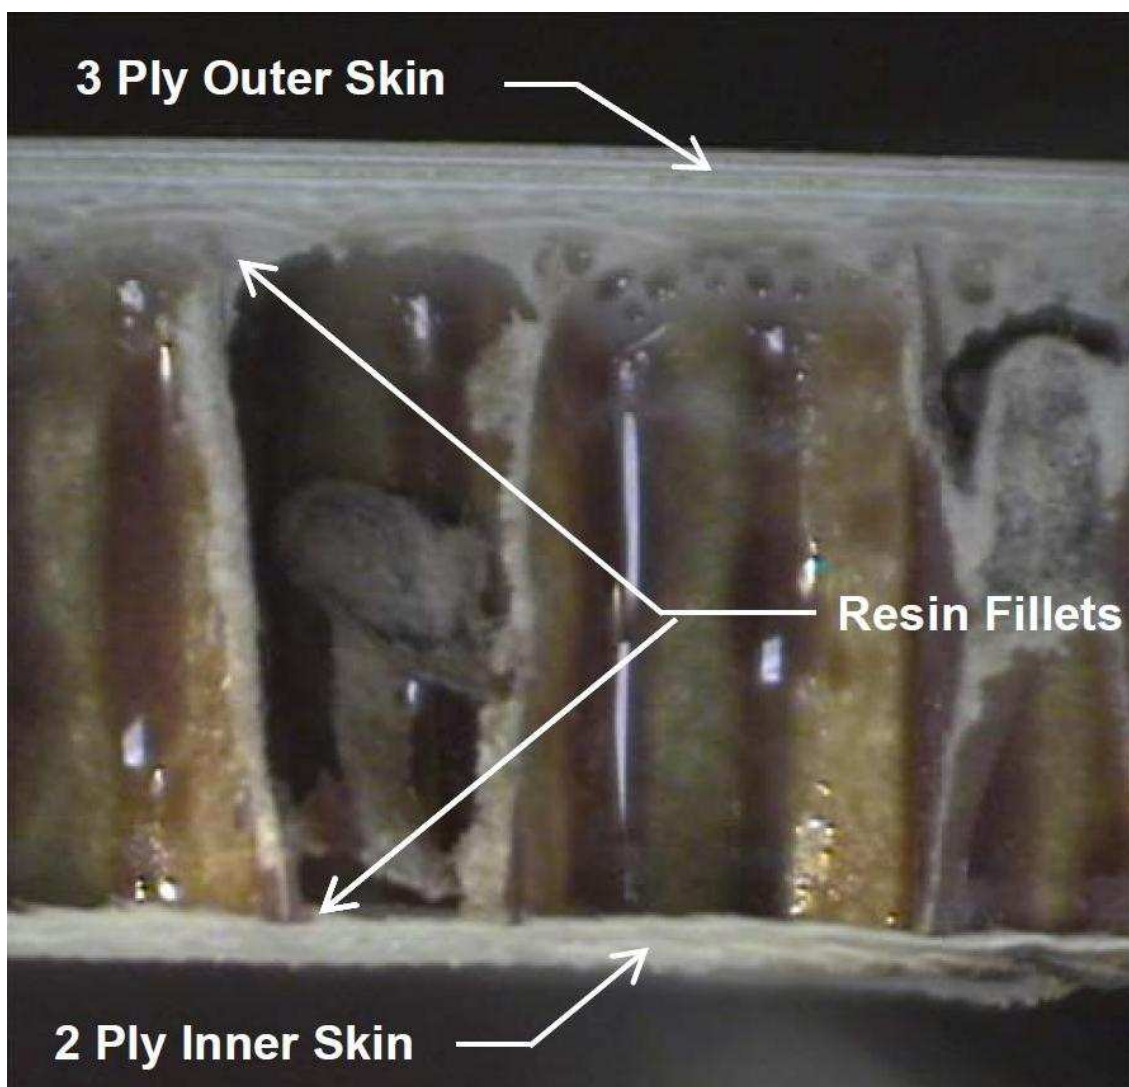
Fotografia nr 4 (Próbka nr 2)

Wykonano mikrofotografię przekroju poprzecznego osłony radaru firmy Contact Air SN 172. Przekrój ten pokazuje zewnętrzną warstwę w kierunku powierzchni (połączenia)

rdzenia, wewnętrzną warstwę w kierunku powierzchni rdzenia oraz stopień nasycenia żywicą powierzchni żeberkowych zarówno dla wewnętrznych jak i zewnętrznych warstw. Obraz ilustruje, że warunki podczas wykonywania struktury (ciśnienie połączenia) oraz stopień nasycenia żywicą powierzchni były właściwe. Fotografia ta rzeczywiście pokazuje, że nasycenie żywicą (wypełnienie żywicą) było mniejsze na warstwie wewnętrznej niż zewnętrznej, niemniej jednak rozmiar powierzchni jest typowy dla tego typu połączeń strukturalnych. Zawartość żywicy jest wprost proporcjonalna do liczby warstw w laminacie kompozytowym. W tym przypadku zewnętrzna warstwa (w badanym obszarze) zawierała trzy warstwy, a warstwa wewnętrzna składała się z dwóch warstw.

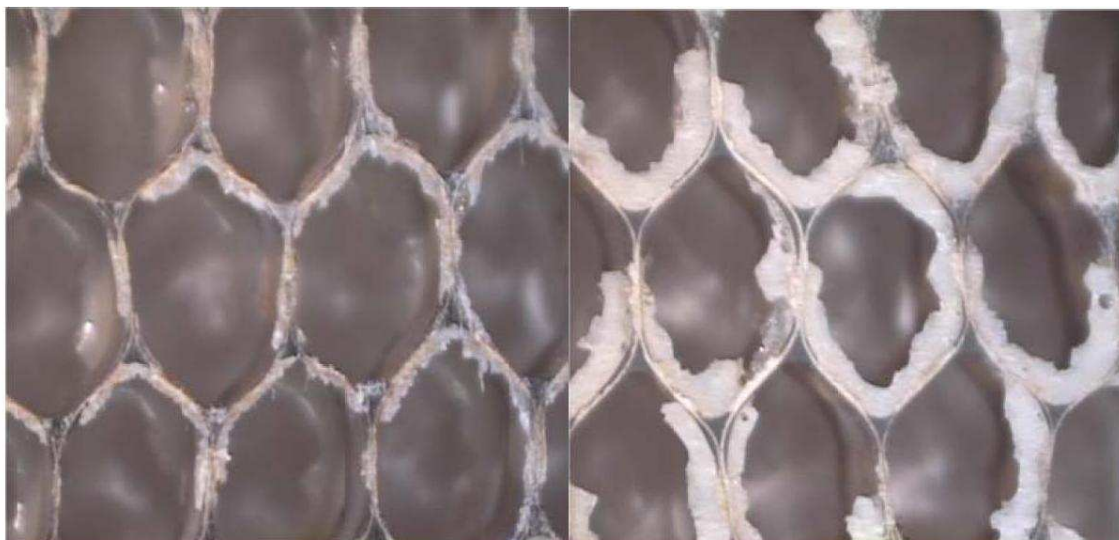
Fotografia nr 5

Inner Skin core cell edge with bonding resin

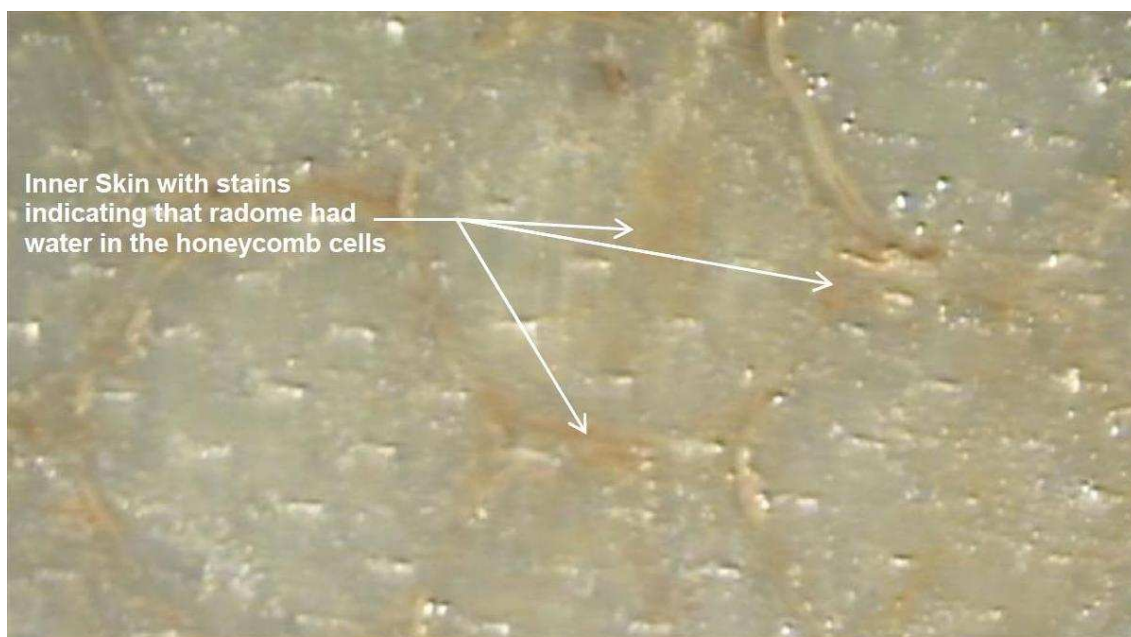
Figure 9
Contact Air Sample # 1, View Looking In
Nose Section (Failure Area)
Pattern Left by Honeycomb Material

Przebarwienia (plamy) obszarów powierzchni wewnętrznej ilustruje fotografia nr 9 pokazując wilgoć obecną w komórkach rdzenia. Jest to typowe dla badanych obszarów zdelaminowanych powierzchni.

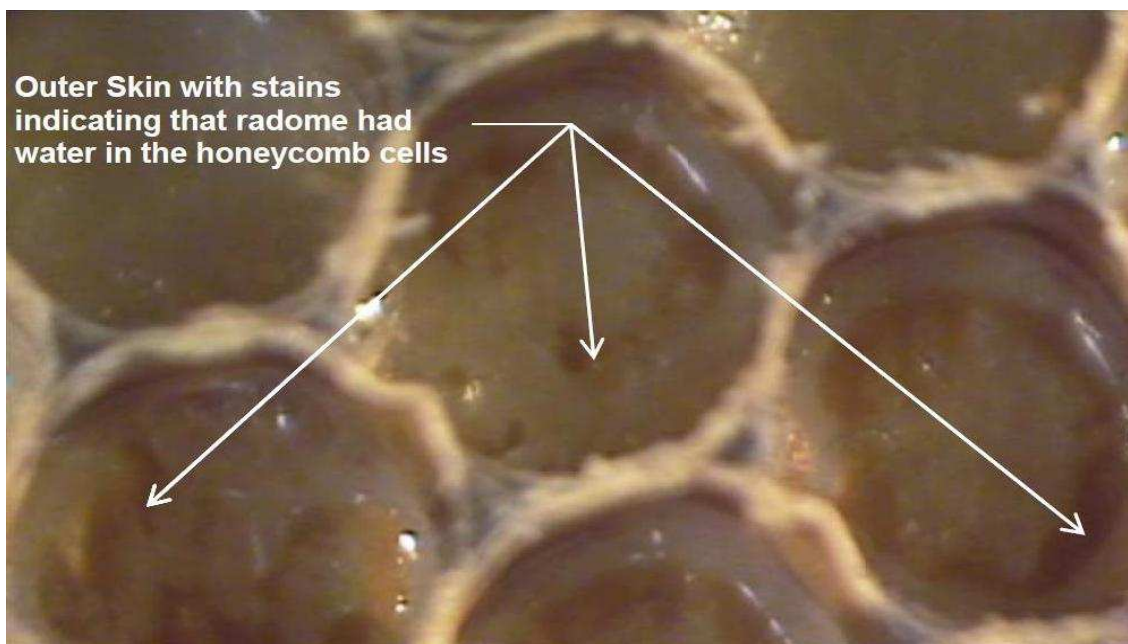
Figure 10
Contact Air Sample #3, View Looking out
Nose Section (Failure Area)
Stains Left by Moisture in the Radome

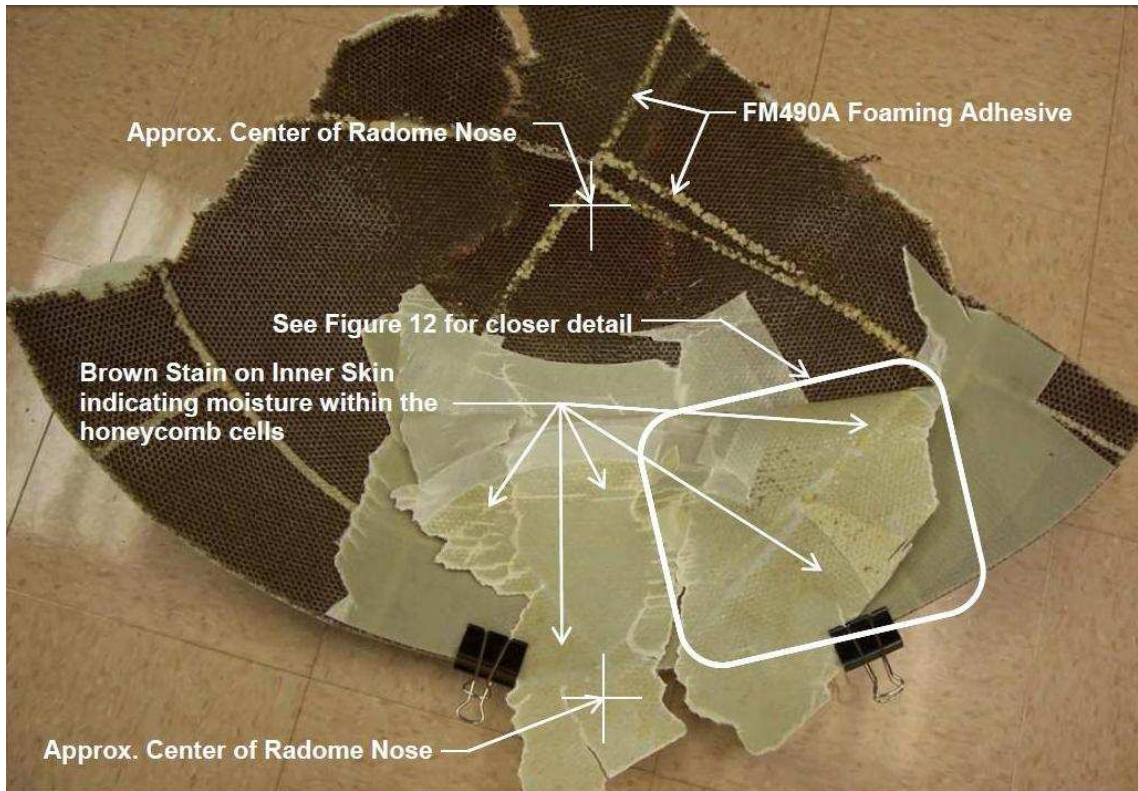
Podstawowy obszar uszkodzeń (Fotografia 11) pokazuje wewnętrzną powierzchnię osłony z odciągniętymi uszkodzonymi warstwami wewnętrznymi laminatu aby odstąpić rdzeń wypełniacza ulowego. Wewnętrzna warstwa odstąpiła pozostałości pozostawione przez uwięzioną wilgoć. Dowody tego można zobaczyć w trzech z czterech części jako jasno brązowe przebarwienia. Kolor tych przebarwień (plamy) jest spowodowany wyplukiwaniem pyłu żywicy fenolowej ze ścian komórek plastra miodu. Fotografia nr 12 przedstawia bliższy widok powierzchni warstwy wewnętrznej pokazując jasno brązowe przebarwienia (plamy) na dużym obszarze wewnętrznej powierzchni osłony radaru. Obserwowane rodzaje uszkodzeń sięgają od żywicy do powierzchni; od żywicy do uszkodzeń rdzenia i w kilku przypadkach od uszkodzeń rdzenia na powierzchni wewnętrznej do połączeń powierzchni ulowych. Uszkodzenia te prawdopodobnie spowodowane były przez cykle termiczne/zamrażanie i rozmrażanie/ uwięzionej wilgoci wewnątrz komórek rdzenia osłony radaru powodując delaminację połączonych struktur lub ich rozłączenie.

Figure 11
Contact Air Sample #1, View Looking Fwd
Nose Section (Failure Area)
Stains Left by Moisture in the Radome

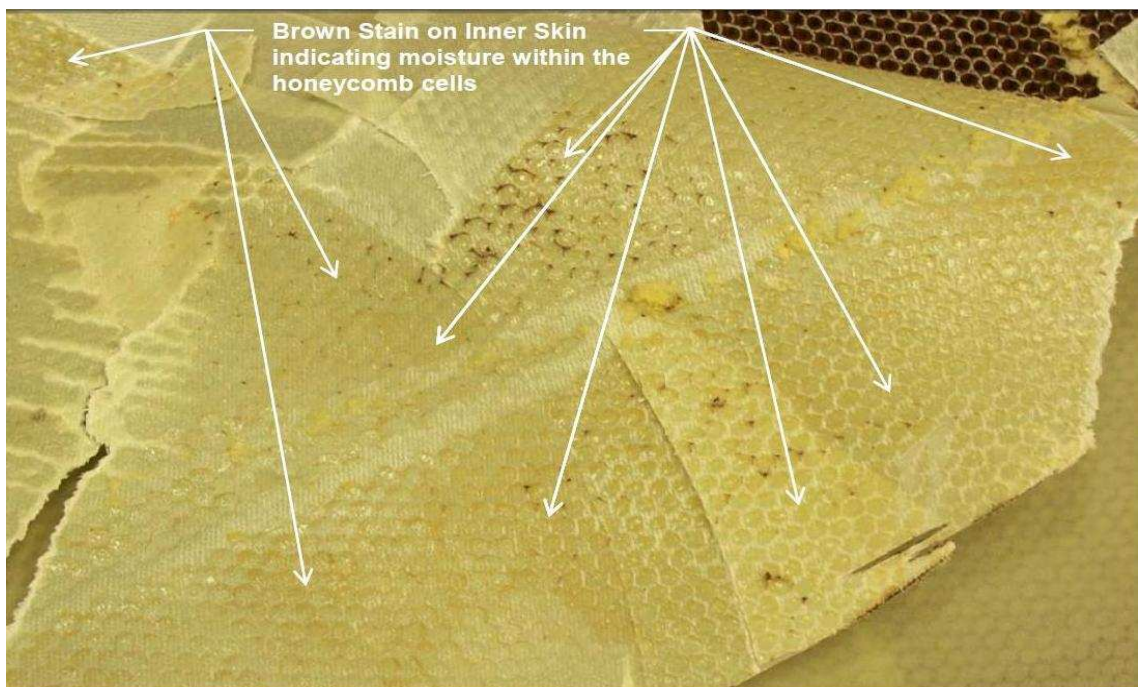
Figure 12
Contact Air Sample #1, View Looking Fwd
Nose Section (Failure Area)
Stains Left by Moisture in the Radome

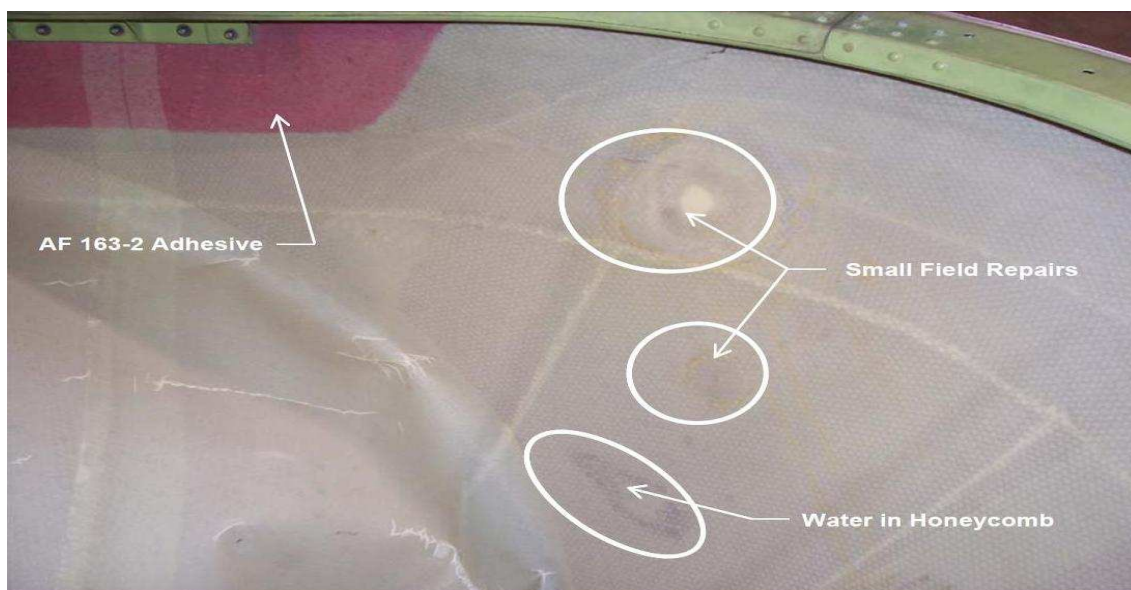
Figure 13
Contact Air Photo of Moisture
Visible through the Inner Skin

Fotografia 13 (powyżej) pokazuje późniejsze naprawy wykonane po naprawie wykonanej przez NORDAM (Texas) w 2000 r. Występuje tutaj także trzeci obszar zagrożenia, który pokazuje występowanie wody w przestrzeniach ulowych, która może być obserwowana poprzez warstwę wewnętrzną. Biały obszar w środku wody jest zdelaminowany wewnątrz warstwowo ale obszar, który był mokry był ciągle złączony. Ta sekcja została usunięta z osłony. Podczas usuwania warstwy wewnętrznej z tego obszaru na powierzchnię roboczą wylała się woda zawarta w komórkach ulowych.

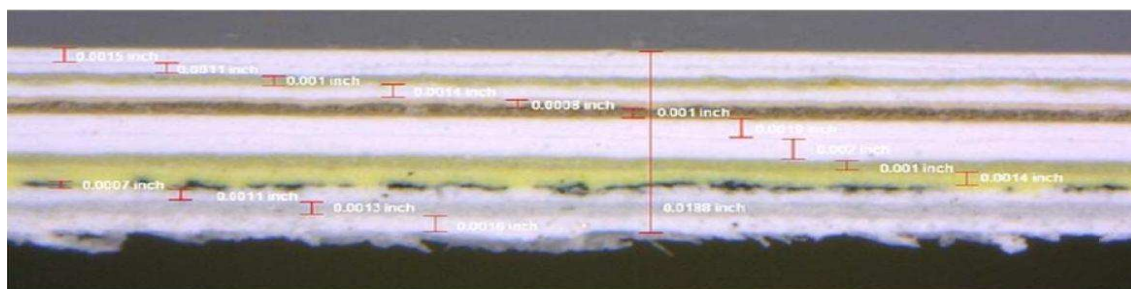
Figure 14

Contact Air Paint Sample
Cross Section of Painted Surface

Zewnętrzne powłoki osłony radaru były w dobrym stanie; niemniej jednak zaobserwowano wiele warstw, które okazały się być farbą i wypełniaczami (szpachlówka) na osłonie radaru. Nie podjęto działań w celu zidentyfikowania każdej warstwy, niemniej jednak, zmierzona ogólna grubość wynosi około 0,019 inch.

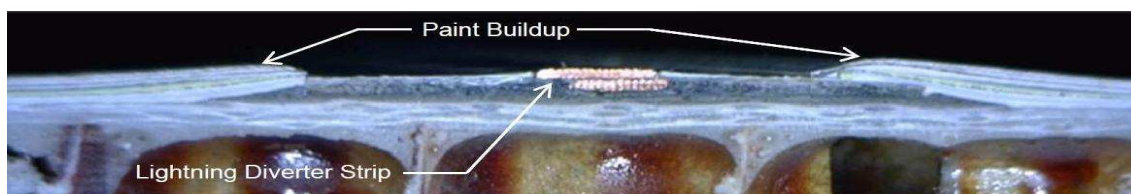
Figure 15
Contact Air Paint Sample
